Gutachten

zur Bewertung des Baumbestandes auf den Deichen in Herzberg (Elster),
Gewässer km 0-670 bis km 2+445

Hochwasserschutz – Maßnahme SE 3p

1. Teil: Lindenallee aus 124 Einzelbäumen (linke Seite Wehr Herzberg bis Bundesstraße B 87)

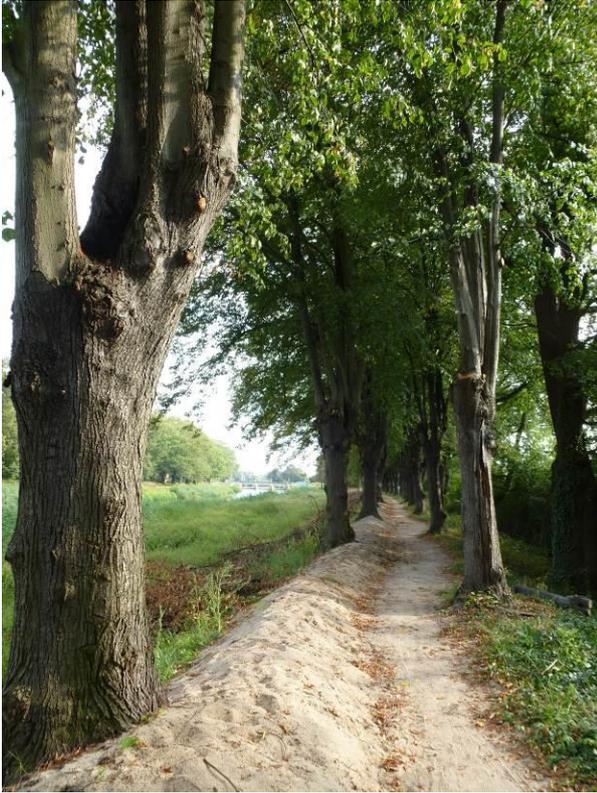
Foto 3: Standort der Bäume auf der Deichkrone mit zwischen den Bäumen verlaufendem unbefestigtem Gehweg

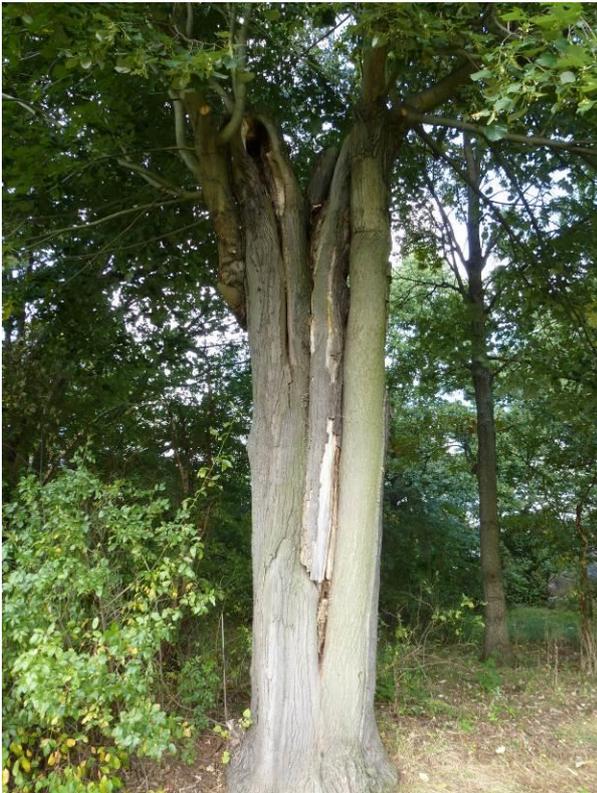
Foto 4: Beispiel Baum Nr. 1, Krone gekappt, starke Stammschäden, gute Eignung als Habitatbaum (Höhle, Spalte, offene Holzfäule, Bohrlöcher).

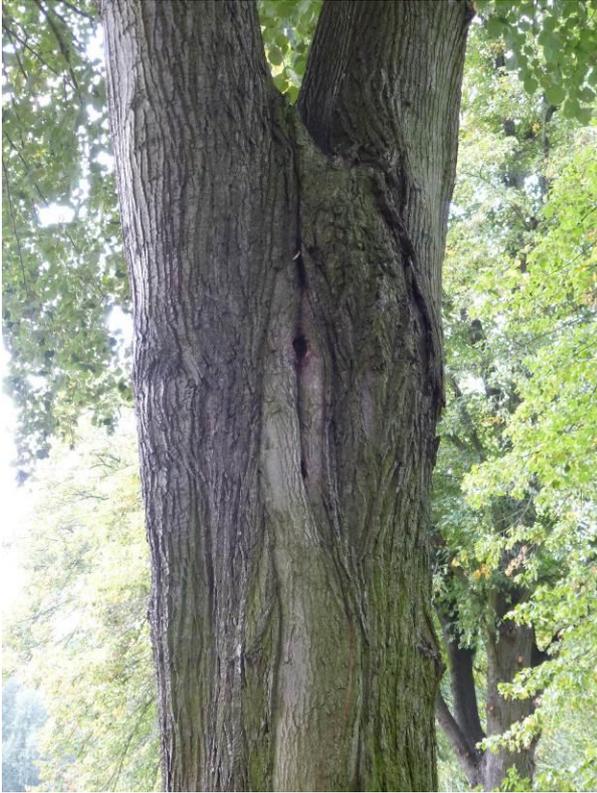
012									x	4			x	teilweise überwallter Riss			Bildung von Ständern	stark eingekürzte Krone
013																		
014																	Bildung von Ständern

Foto 5: Beispiel Baum Nr. 12, gute Eignung als Habitatbaum (Höhle, Spalte).

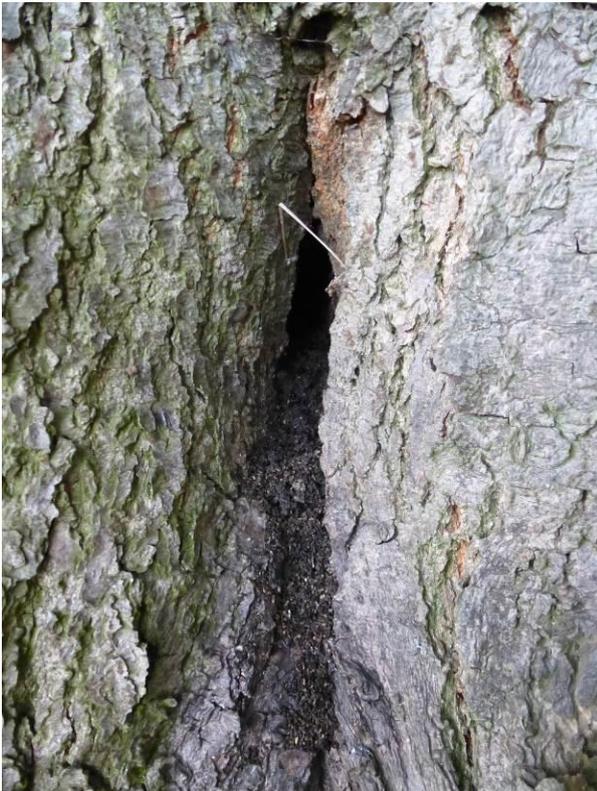
Foto 6: Beispiel Baum Nr. 53, gute Eignung als Habitatbaum (Höhle, offene Holzfäule).
