**GEHÖLZWERTERMITTLUNG** vom 27.01.2015  
**zum Wert eines Gehölzes als Grundstücksbestandteil nach dem  
Sachwertverfahren „Methode Koch“**

für die Baumaßnahme:      Barrierefreier Ausbau U2  
  U-Bahnhof Kaiserdamm

Auftraggeber:                GMG  
  Ingenieurgesellschaft Berlin mbH  
  Hackescher Markt 1  
  10178 Berlin

Bearbeiterin:                Leslie Boegner, Dipl. Ing. (FH)

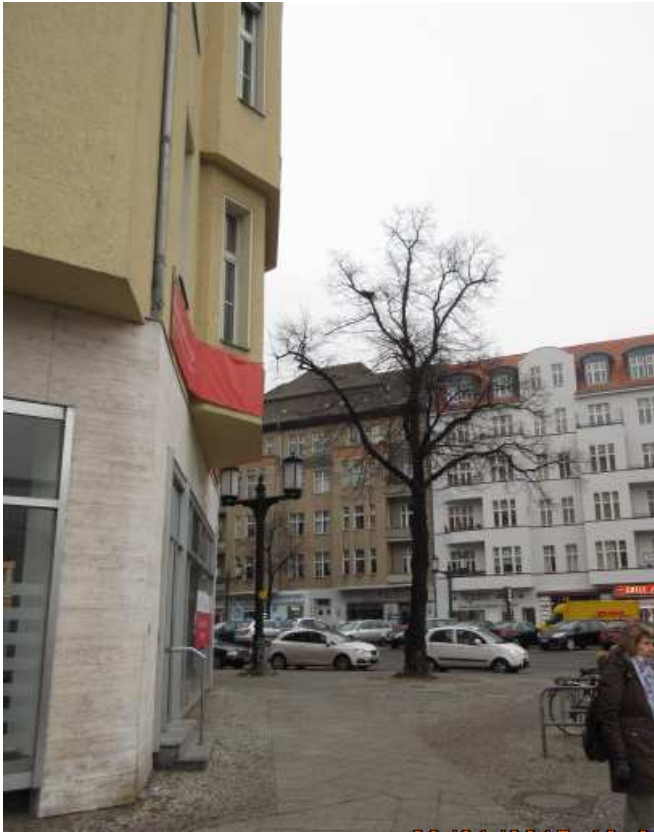
Abb.:1. Linde Nr. 188 Blick aus der Rognitzstraße auf den Kaiserdamm

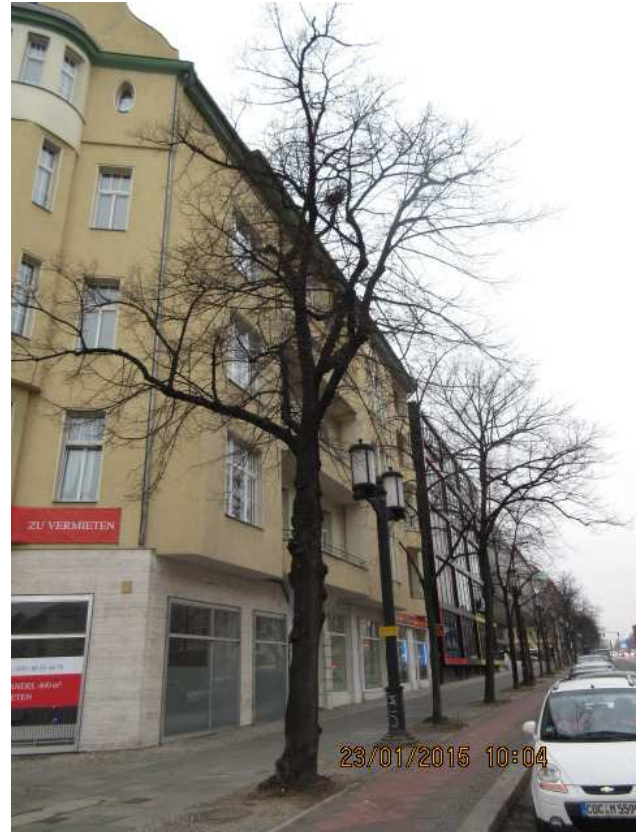
Abb.:2. Linde Nr. 188 als Teil der Allee am Kaiserdamm

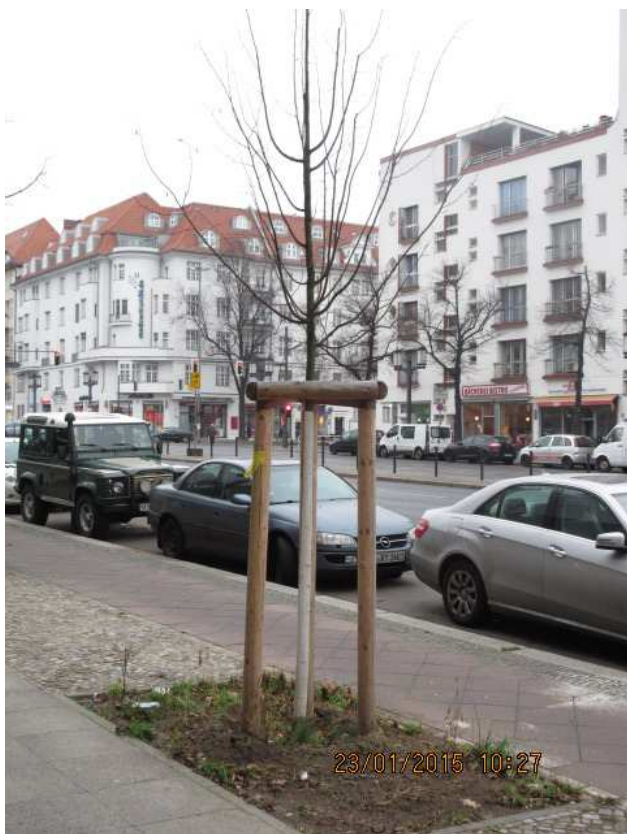
Etwas westlich der Linde Nr. 188 wurden drei Linden (Nr. 176, Nr. 178 und Nr. 180) der Allee nachgepflanzt. Diese hatten zum Zeitpunkt der Ortsbesichtigung einen Stammumfang von 19 und 20cm in 1m Höhe. Die oben beschriebenen fachlichen Ausführungen sind dadurch nachweislich richtig.

Abb.:5. neu gepflanzter Baum am Kaiserdamm, 18/20er Stammumfang

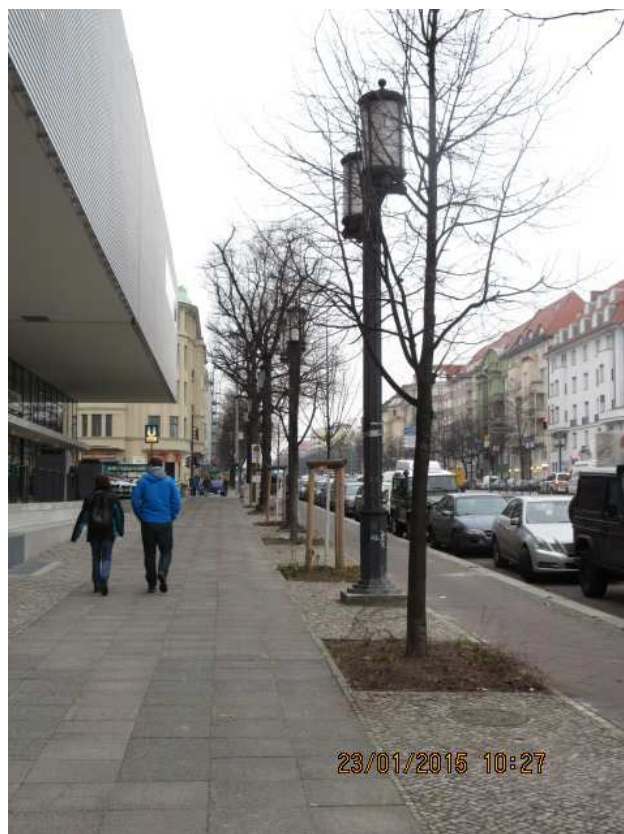
Abb.:6. der Jungbaum stellt eine Lücke dar, lediglich der Dreibock ist gut sichtbar

Ein gepflanzter und angewachsener Baum der oben beschriebenen Pflanzgröße erfüllt die wichtigen Funktionen eines Alleebaumes am Kaiserdamm noch nicht (Abb.:6). Insbesondere wegen der Breite des Straßenraumes und der angrenzenden hohen Gebäude mit 4-5 Stockwerken ist für die gestalterische Funktion der Gehölze allgemein und der Linde Nr. 188 im Besonderen ein bestimmtes Kronenvolumen sowie ein gewisser Stammumfang vonnöten, die diese Pflanzgröße nicht aufweist (siehe auch Abb.:5).

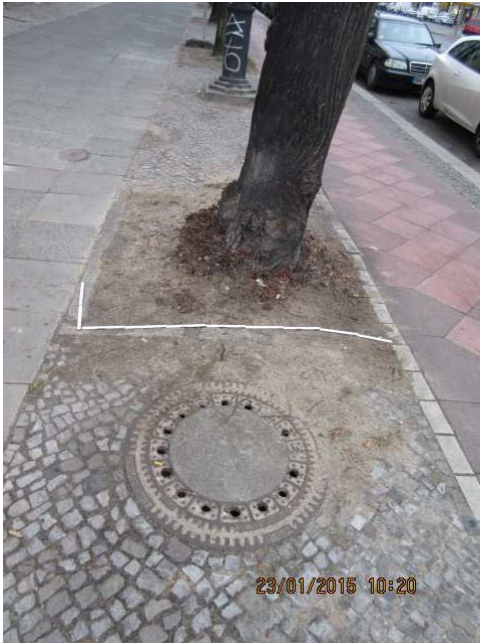
Ein Kanaldeckel direkt neben der Baumscheibe der Linde Nr. 188 bedeutet, dass der Wurzelbereich des Baumes in östlicher Richtung eingeschränkt ist. Straßenseitig weist der Stamm der Linde in Höhe des Kronenansatzes einen Starkastabschnitt mit Einfaulung auf. Hier wurde die Linde Nr. 188 zu spät aufgeastet, so dass die in Abb.:8 sichtbare Stammverletzung entstanden ist. Diese Einfaulung führt zu 25 % Wertminderung an der Linde.

Abb.:7. kleine Baumscheibe, Kanaldeckel in unmittelbarer Nähe

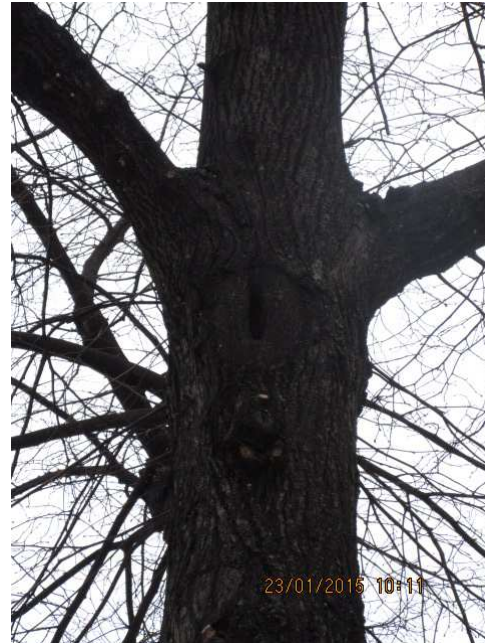
Der **Wertminderungsabzug** in Höhe von **insgesamt 30 %** trägt den oben beschriebenen Mängeln der Linde Nr. 188 unter besonderer Berücksichtigung ihres Standortes an der Straße und den damit einhergehenden sehr hohen Anforderungen an die Verkehrssicherungspflicht Rechnung.

Abb.:8. Starkastabschnitt mit Einfaulung straßenseitig

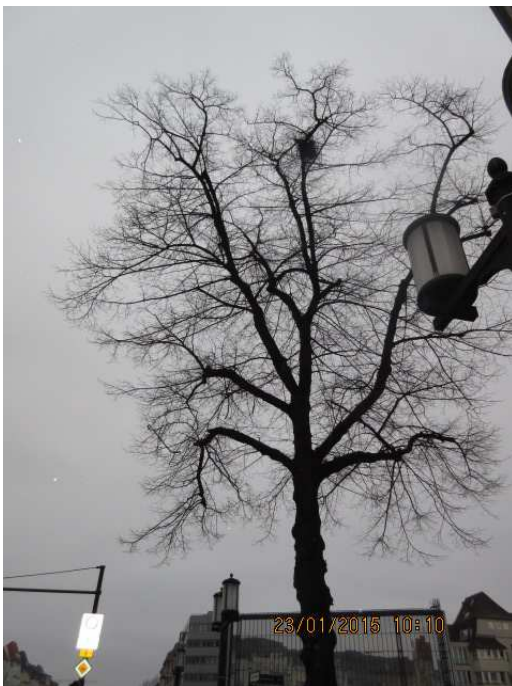
Zusätzlich führen ein Starkastabschnitt im oberen Bereich der Krone (Abb.:10) sowie zwei Kappungen an Ästen straßenseitig über den Auto-Stellplätzen (Abb.:9) zu einer leichten Reduktion des Kronenvolumens.

Abb.:9. links unten Rückschnitte straßenseitig, in der Mitte rechts ein Starkastabschnitt

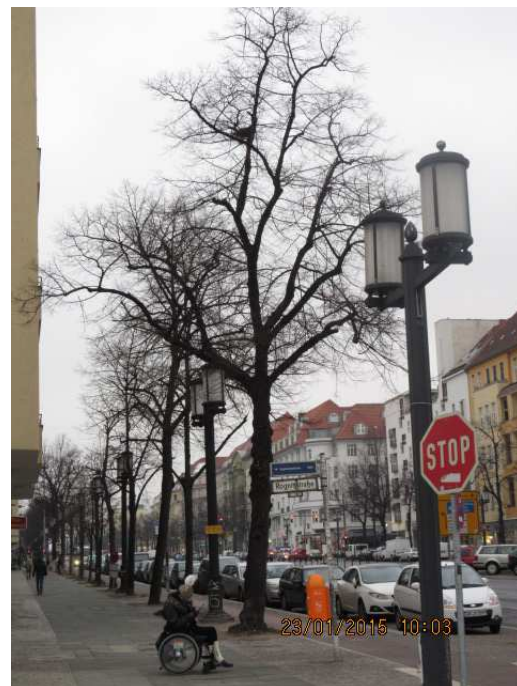
Abb.:10. Krone reduziert durch Starkastabschnitt: links im oberen Bereich, unter dem Vogelnest
