**Projekt: BFADL – Neubau Straßenbahnbetriebshof Adlershof****Thema: Kampfmittelräumung inkl. Rückbau und Abfallmanagement**

**Ingenieurleistungen zur Baufeldvorbereitung in den Fachbereichen  
Kampfmittelräumung, Altlasten, Entsorgung, Analytik,  
Rückbau und Erdbau**

**Ort/ Datum:** Berlin, 06.04.2020

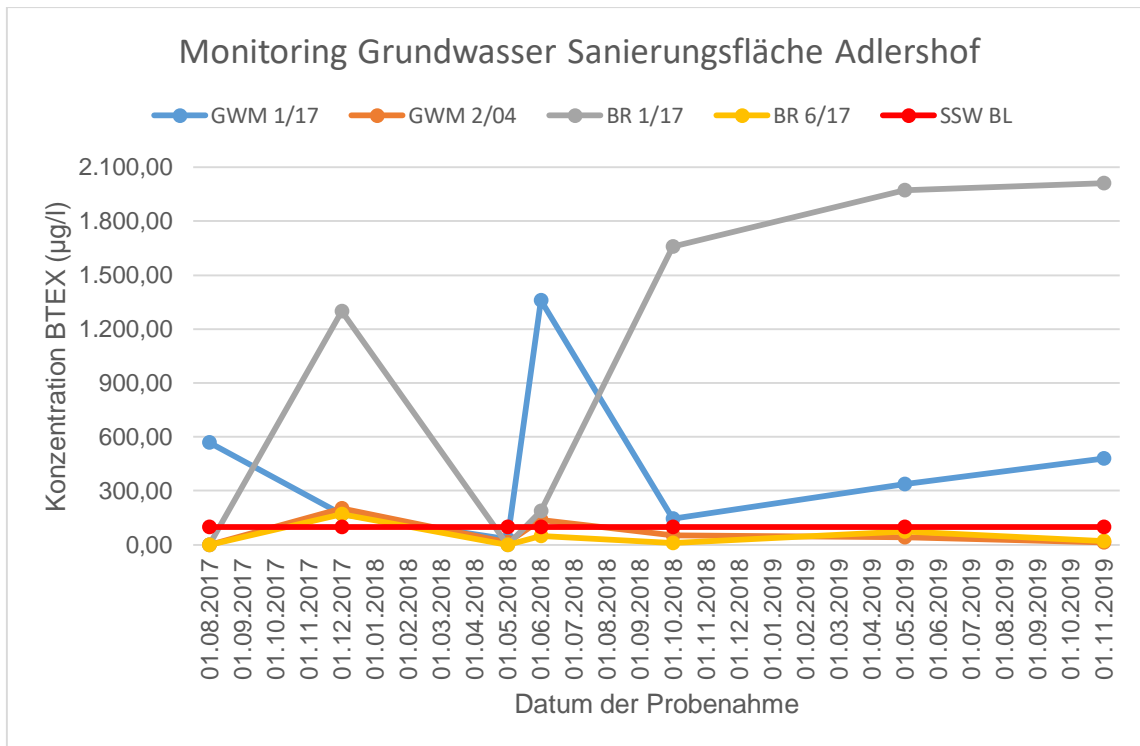
Nach erfolgter Sanierung wurden maximal folgende Konzentrationen im Grundwasser festgestellt (s. Tab. 4): BTEX = 2.011 µg/l, PAK<sub>16</sub> = 54,9 µg/l, PAK<sub>15</sub> = 19,0 µg/l. Während der GW-Reinigung wurden im Zu- und insbesondere im Ablauf der Reinigungsanlage erheblich geringere Konzentrationen ermittelt. Die BTEX-Konzentrationen zeigen deutliche Schwankungen und liegen bei den zwei GWM Br 1/17 und GWM 1/17 aktuell über dem SSW der Berliner Liste (s. Abb. 6, Grenzwert BTEX= 100 µg/l, vgl. /19/). Das Maximum der BTEX-Konzentration wurde mit der letzten PN am 01.11.2019 an der südöstlich der Sanierungsfläche gelegenen Grundwassermessstelle Br 1/17 ermittelt. Seit dem 20.06.2018 ist an Messstelle Br 1/17 eine erhebliche und kontinuierliche Zunahme der BTEX-Konzentration festzustellen. Auch bei der zentral innerhalb der sanierten Fläche liegenden Messstelle GWM 1/17 sind seit dem 20.06.2018 BTEX-Konzentrationen oberhalb des SSW der Berliner Liste nachweisbar.

Abb. 6: BTEX-Konzentrationen im Nachsorgemonitoring Bereich KF 1005-004 an ausgewählten Messstellen

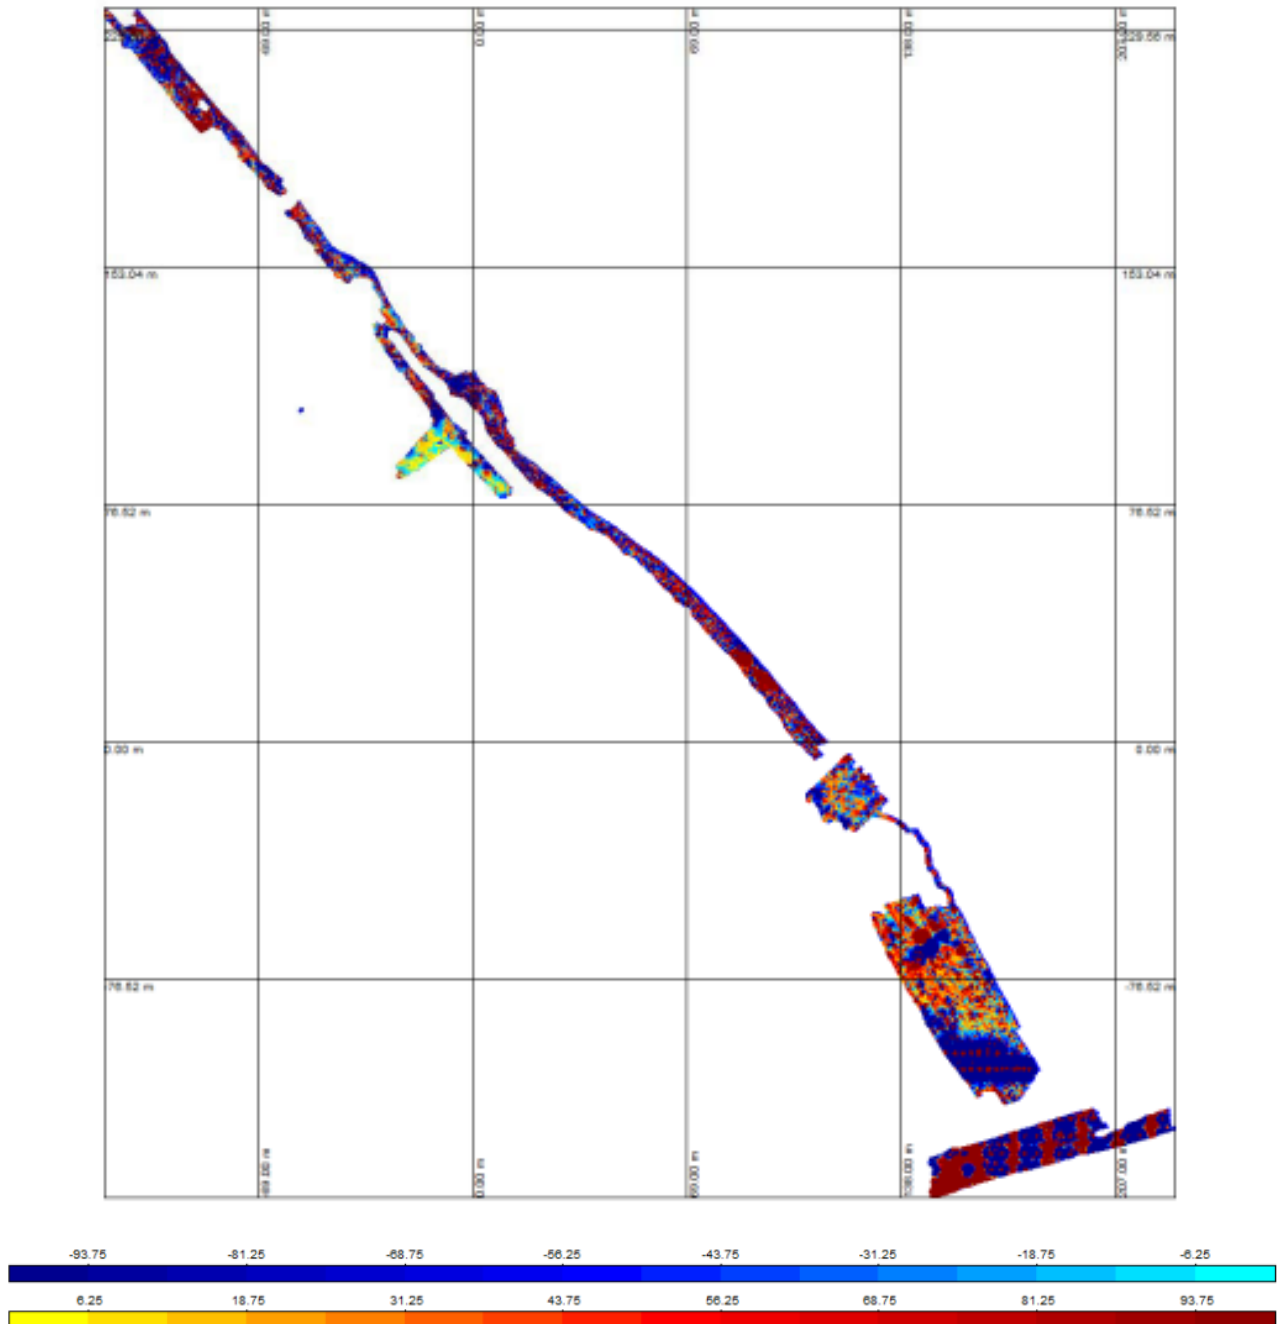
Abb. 12: Farbkarte der untersuchten Fläche des ehemaligen Kohlebahnhofs Adlershof in Magneto 2.04-17 generiert bei  $\pm 100$  nT

Anhand der in Magneto generierten Farbkarten unterschiedlicher magnetischer Flussdichten (32 nT, 100 nT, 300 nT, 1000 nT) der untersuchten 5.334 m<sup>2</sup> Fläche wird ersichtlich, dass eine hohe Störkörperbelastung vorliegt. Der Untergrund war großflächig durch Schotter, RC-Beton, Betonstraßen oder Kies befestigt. Aus anderen Gutachten (z.B. /2/, /4/) ist bekannt, dass der Boden bis in eine Tiefe von ca. 1,2 – 1,8 m u. GOK aus Auffüllungen besteht, die einen geringen Anteil Bauschutt und Beton beinhalten. An mehreren Stellen, z.B. den Betonfundamenten der 2014 insolvent gegangenen Fa. Solon AG oder Beleuchtungsmasten aus Zeiten des Kohlebahnhofs sind Kabel vorhanden, die zu magnetischen Störungen führen. Eine Einzelpunktauswertung der Farbkarte ist aufgrund der hohen Störpunktdichte nicht zielführend. Im südlichen Baufeld wurden großflächig Bereiche mit einem stark positiven Signal (in nT) ermittelt, die auf feste Massen hinweisen (Beton, Bauschutt, Schotter). Insgesamt zeigt die Auswertung, dass viele Bereiche von Auffüllungen geprägt sind.

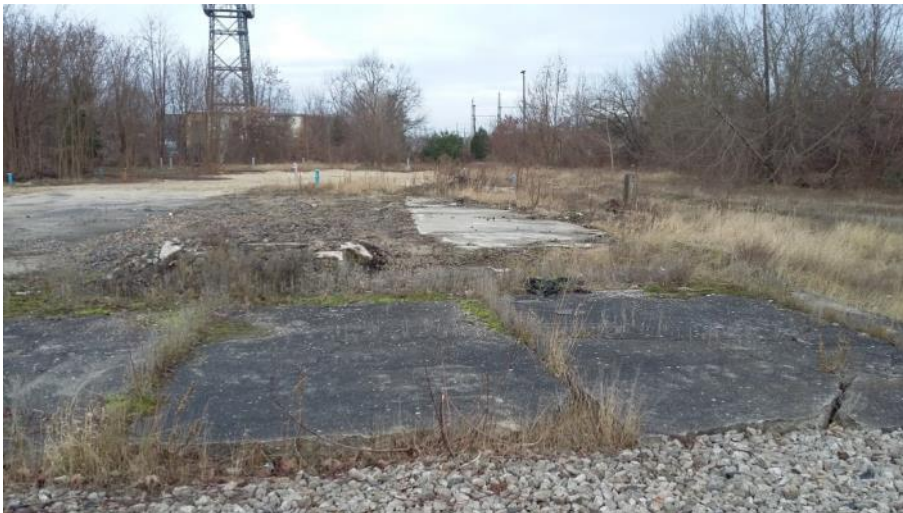
Abb. 4:  
Betonstraße im  
nördlichen Bereich, im  
Hintergrund die  
Sanierungsfläche  
(Sand) mit den ca. 25  
Brunnen/Grund-  
wassermessstellen

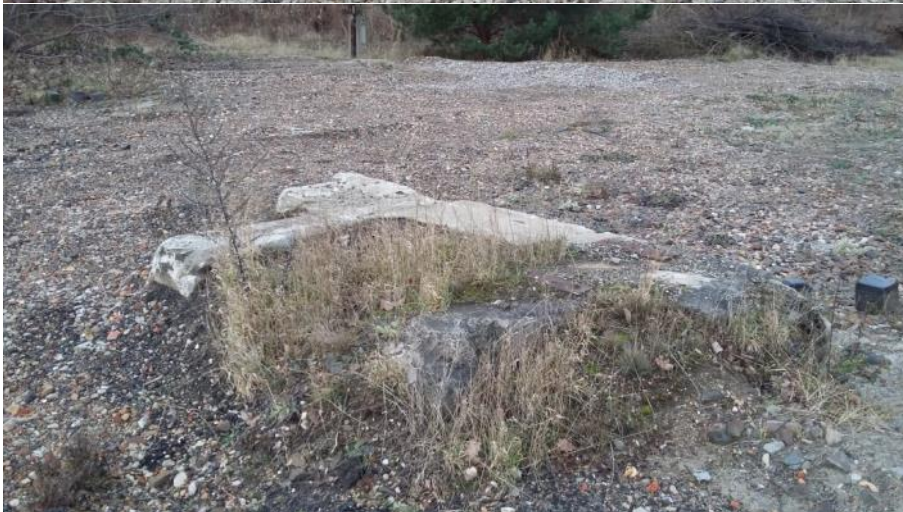
Abb. 5:  
Fundamentreste und  
feiner Schotter im  
nördlichen Bereich des  
Grundstücks

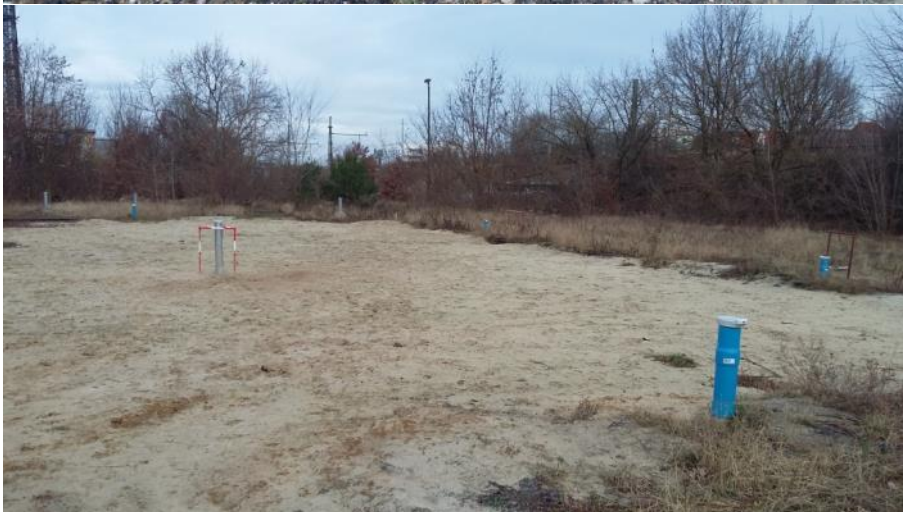
Abb. 6:  
Teil der  
Kontaminationsfläche  
„KF 1005-004“ nach  
erfolgter Boden-  
Quellherdsanierung  
2017 (Austausch  
Boden gegen  
Füllboden Z 0) mit den  
Brunnen/  
Grundwassermess-  
stellen

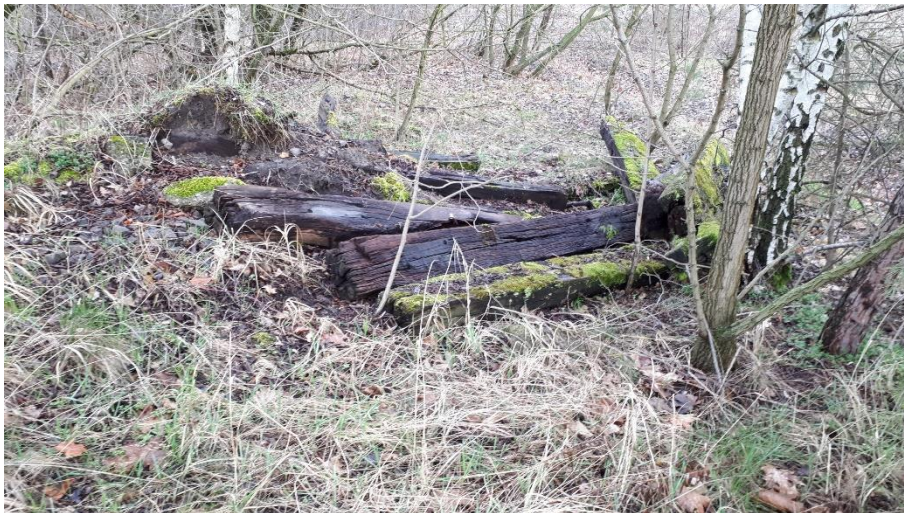
Abb. 7:  
Bahnschwellen und  
Grobschotter  
(Gleisschotter) im  
nördlichen und  
nordwestlichen  
Bereich

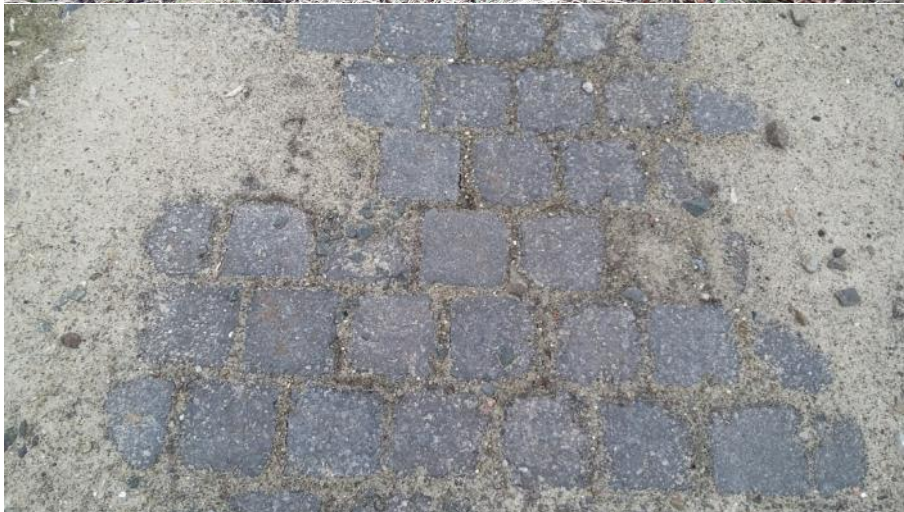
Abb. 8:  
Straße aus  
Schlackesteinen  
südlich der  
Sanierungsfläche

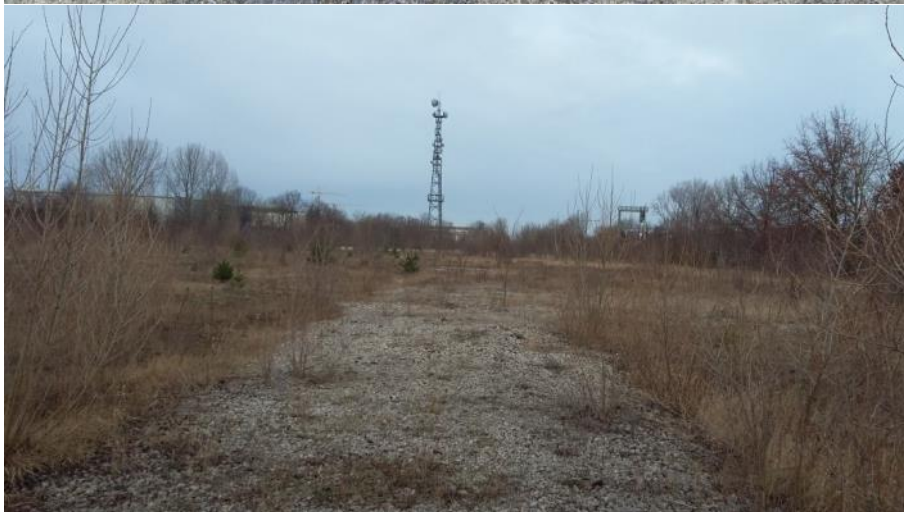
Abb. 9:  
Schotterstraße  
(Mächtigkeit ca. 0,4 m)  
im Süden des  
Grundstücks (Blick  
Richtung Norden)

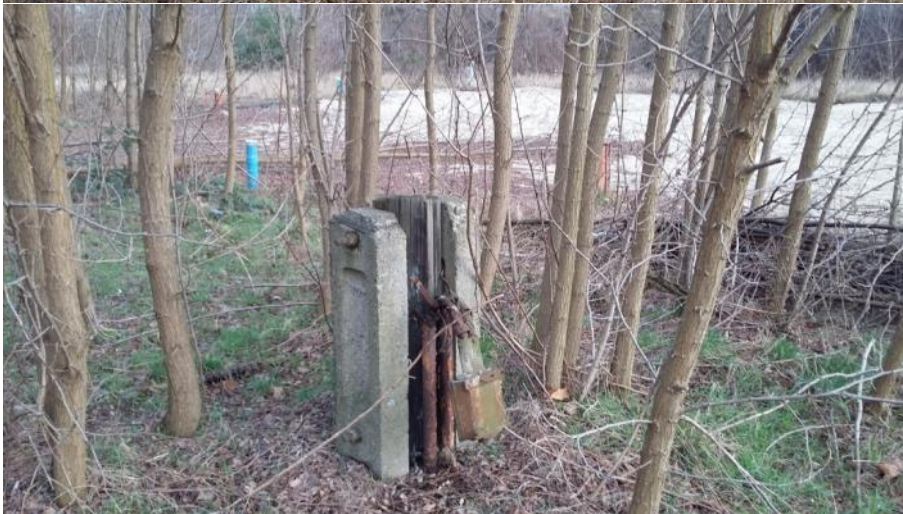
Abb. 11:  
Reste einer  
Beleuchtungsanlage,  
im Hintergrund die  
Sanierungsfläche

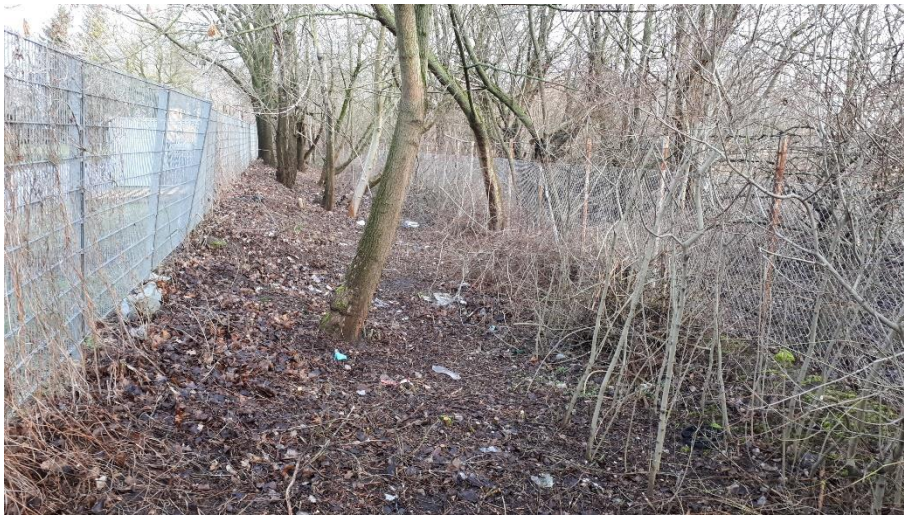
Abb. 13:  
Links im Bild der Zaun, der im Westen abschnittsweise die Grundstücksaußengrenze bildet, rechts im Bild ein historischer Zaun, der zurückgebaut werden soll

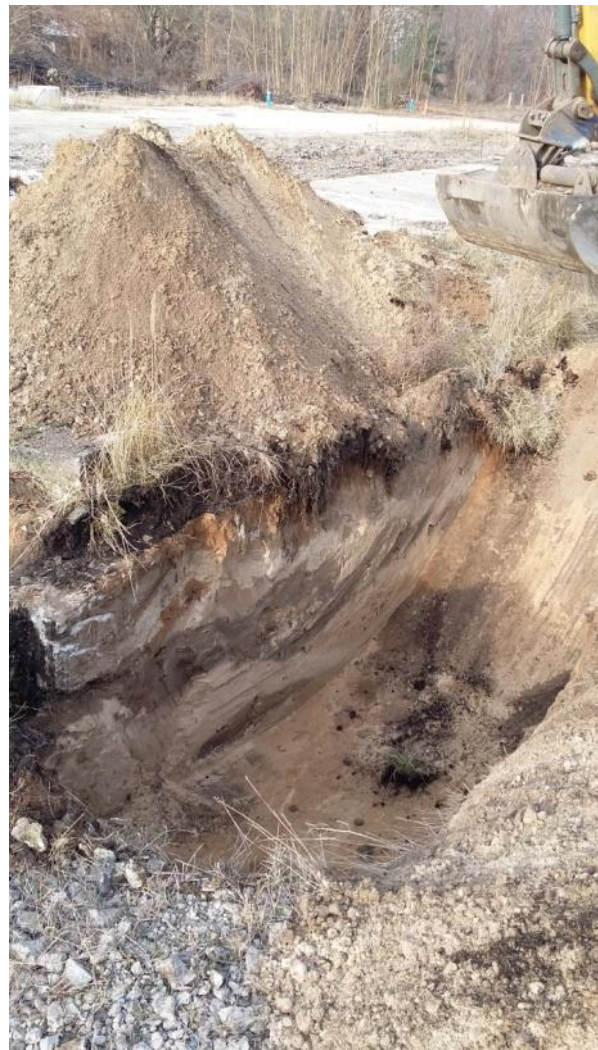
Abb. 15:  
Baggerschurf 2, Mächtigkeit Betonstraße nördlich des RC-Materials ca. 0,8 m

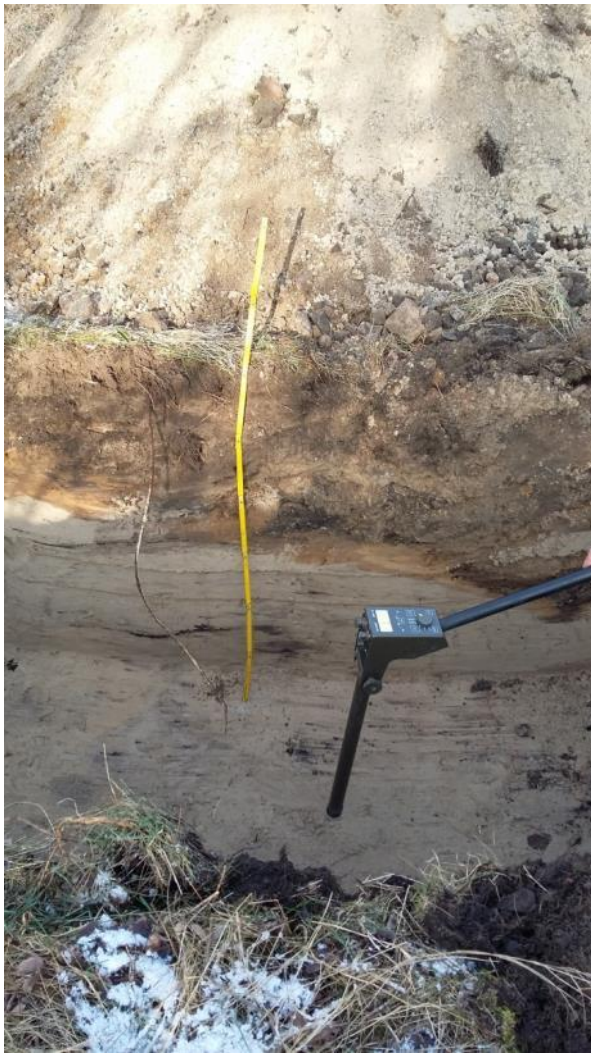
Abb. 16:  
Baggerschurf 3, deutlich sind zwei verschiedene Bodenschichten zu erkennen

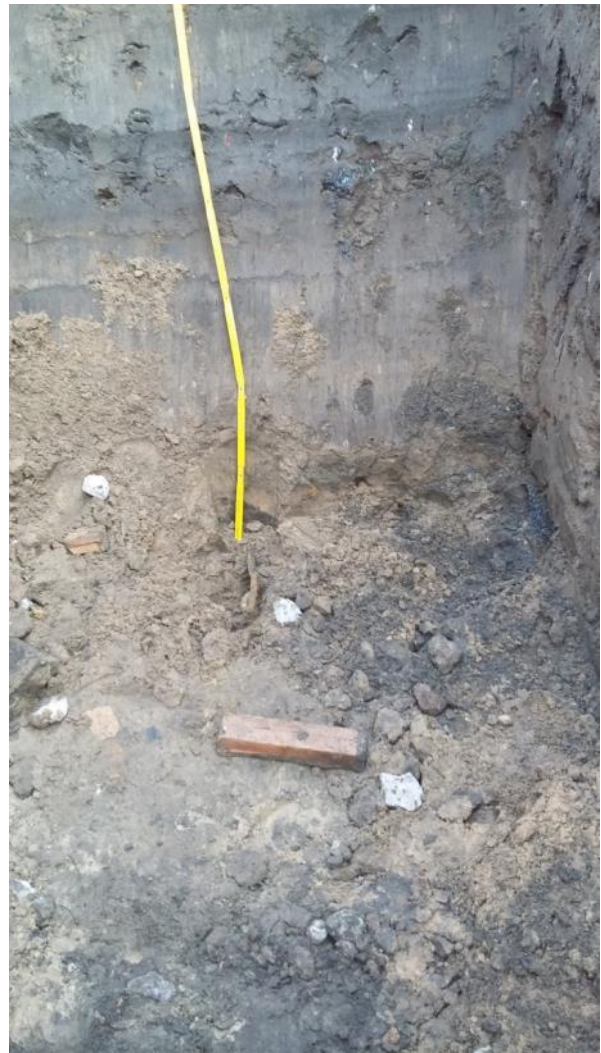
Abb. 17:  
Baggerschurf 4, anthropogene Auffüllung unterhalb der RC-Schicht in der Nähe des Bahndamms. Bildmitte: alter Kabelschacht. Unterhalb Zollstock: Beton mit Bewehrung

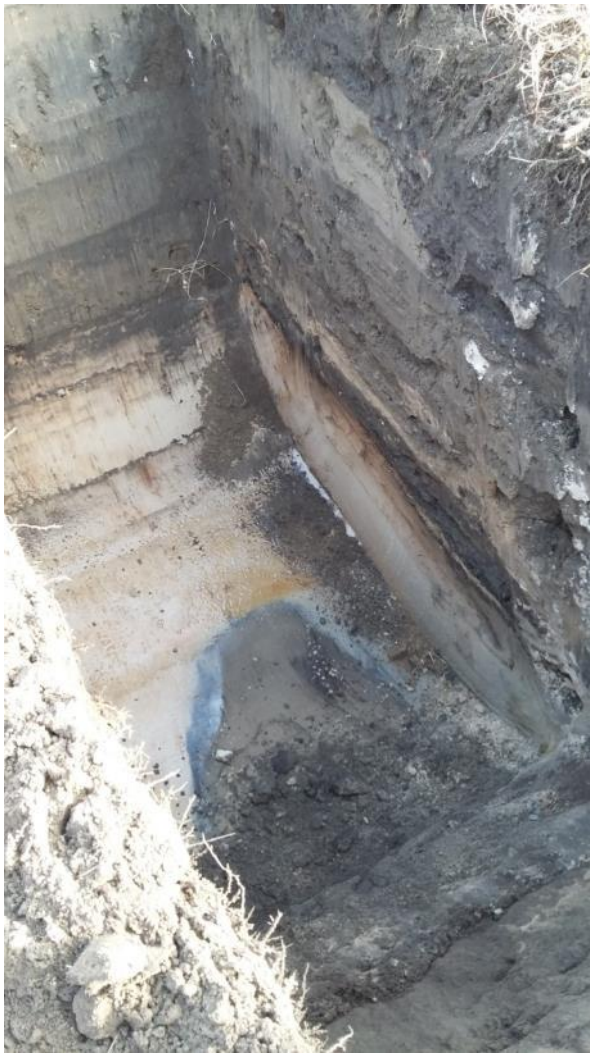
Abb. 18:  
Baggerschurf 5, verschiedene Bodenschichten,  
Benetzung der Sohle mit Wasser in ca. 1,80 m u.  
GOK

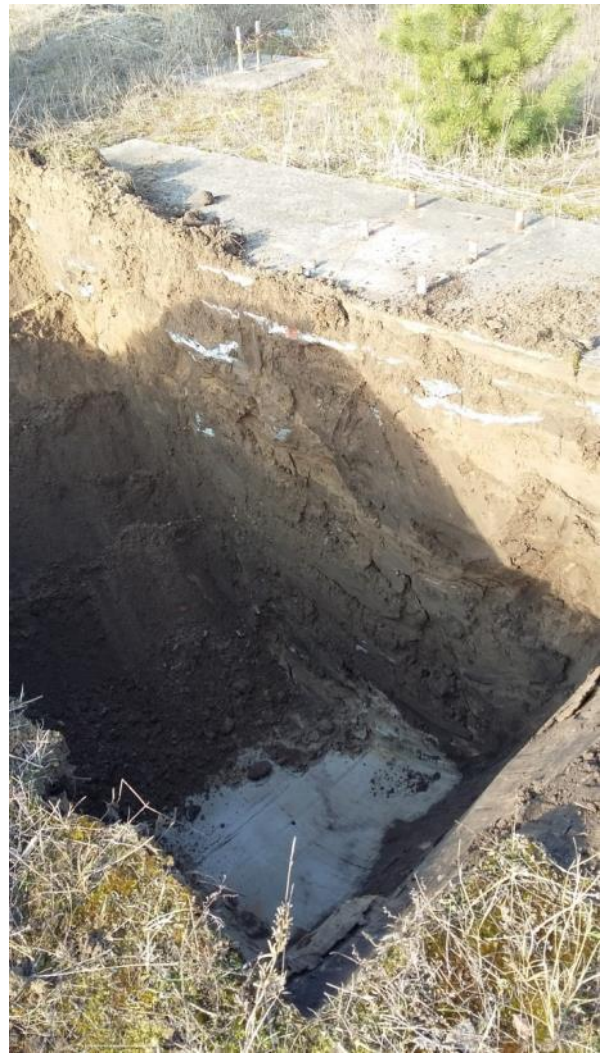
Abb. 19:  
Baggerschurf 6 neben Betonfundament,  
Mächtigkeit 0,8 – 1,2 m. Ab ca. 2,0 m u. GOK  
heller Sandboden.

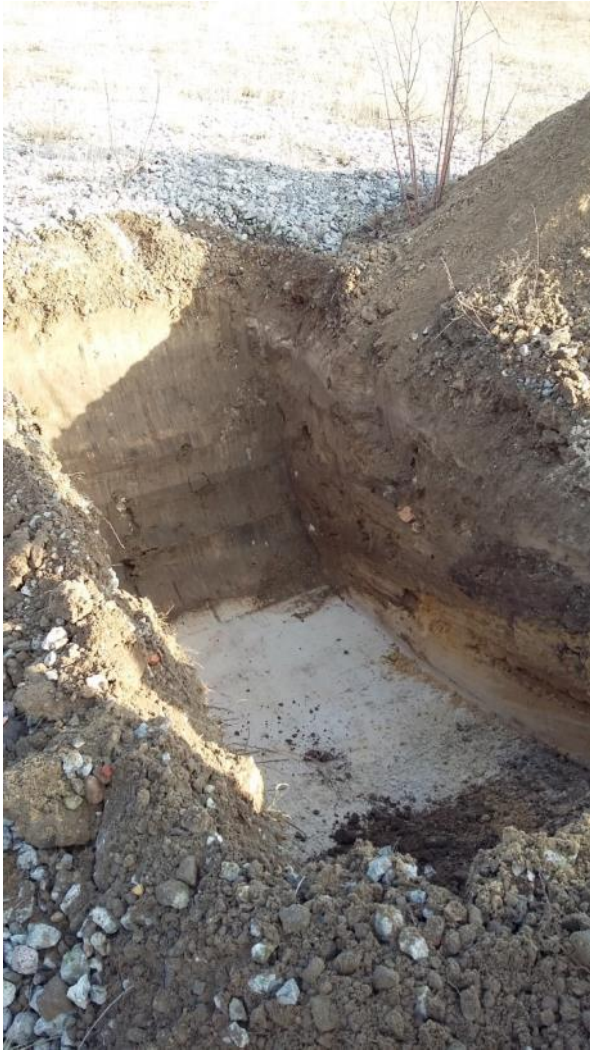
Abb. 20:  
Baggerschurf 7, Schotterstraße südliches Baufeld  
(Mächtigkeit Schotter ca. 0,4 m), heller  
Sandboden ab ca. 1,0 m u. GOK

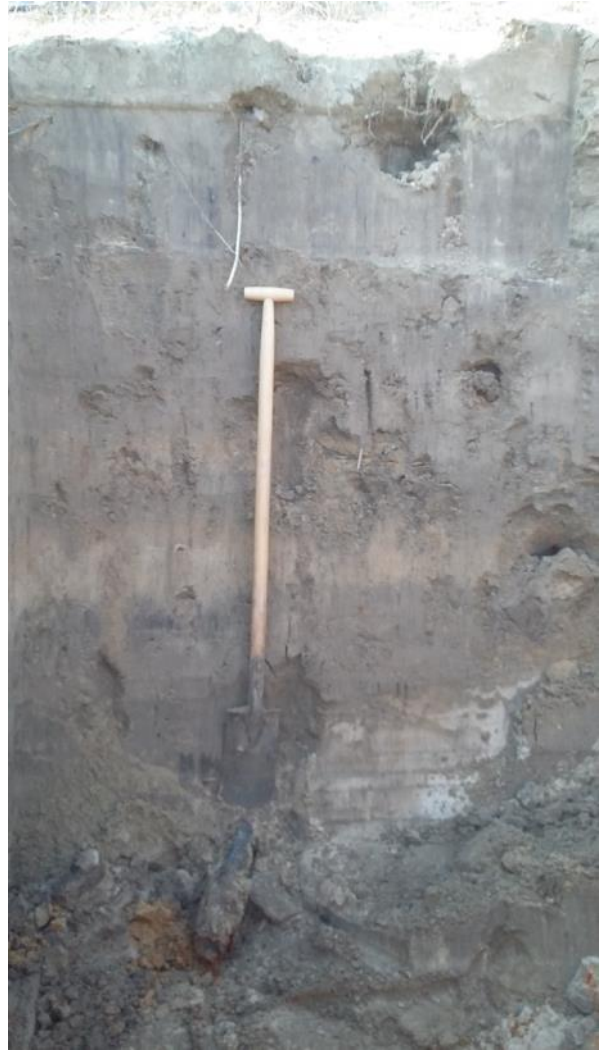
Abb. 21:  
Baggerschurf 8, Leitung Altbestand in ca. 1,8 m  
u. GOK (Verlauf wahrscheinlich Ost-West-  
Richtung, dem IBD liegt kein Leitungsplan vor,  
der diese Leitung beinhaltet)

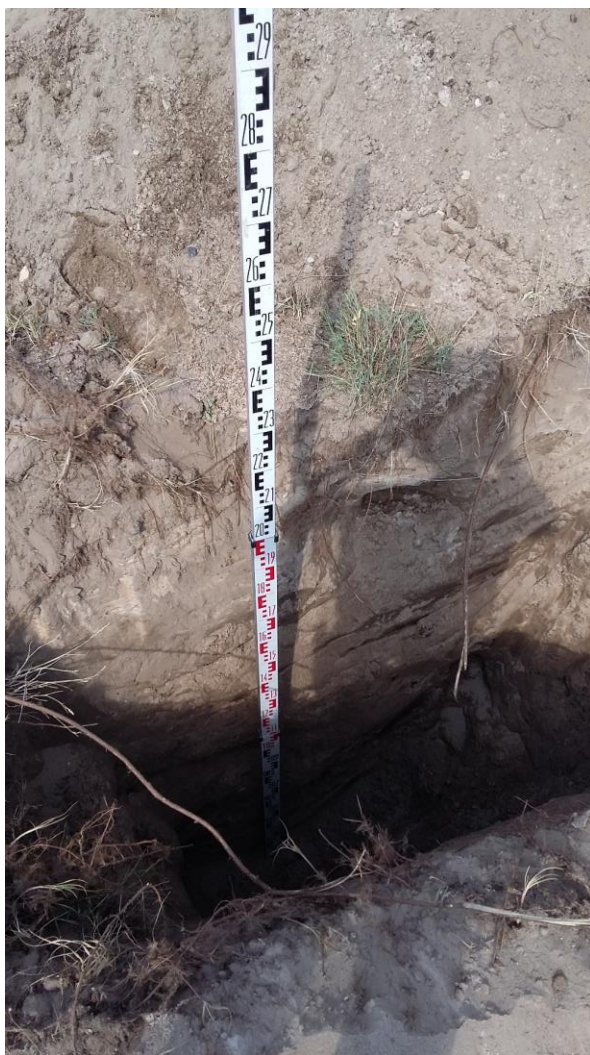
Abb. 24:  
Baggerschurf 11, Bereich Werkstatthalle,  
anthropogene Auffüllung von 0,2-1,9 m u. GOK

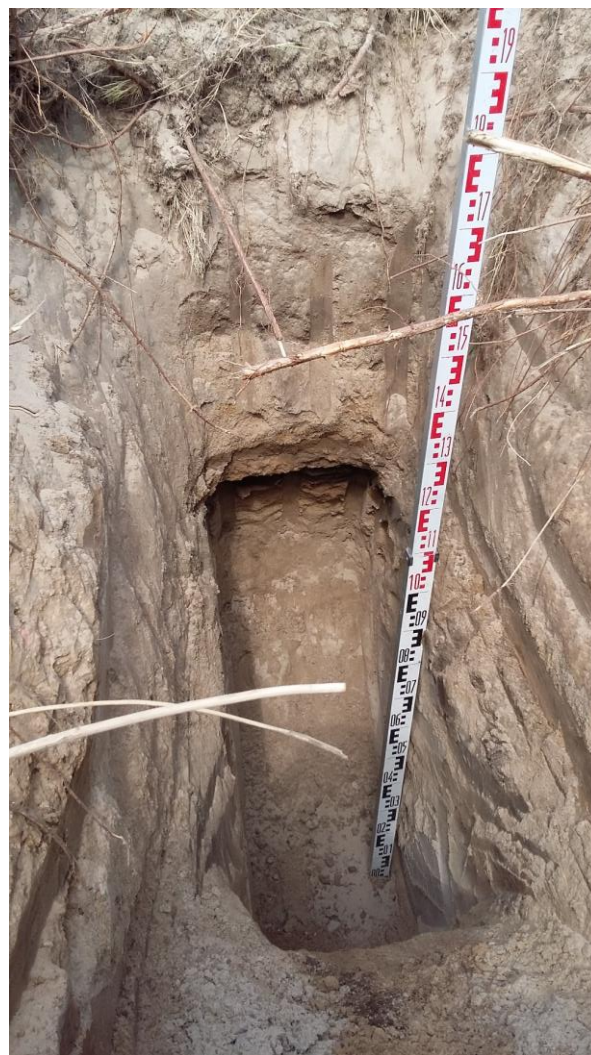
Abb. 25:  
Baggerschurf 12, Bereich Werkstatthalle,  
anthropogene Auffüllung von 0,3-1,9 m u. GOK
