Zusammenfassung Erläuterungsbericht Baufeldfreimachung

Ingenieurleistungen zur Baufeldvorbereitung in den Fachbereichen  
Altlasten, Entsorgung, Analytik, Kampfmittelräumung, Rückbau und Erdbau

**Projekt: BFADL – Neubau Straßenbahnbetriebshof Adlershof**

**Ort/ Datum:** Berlin, 06.04.2020

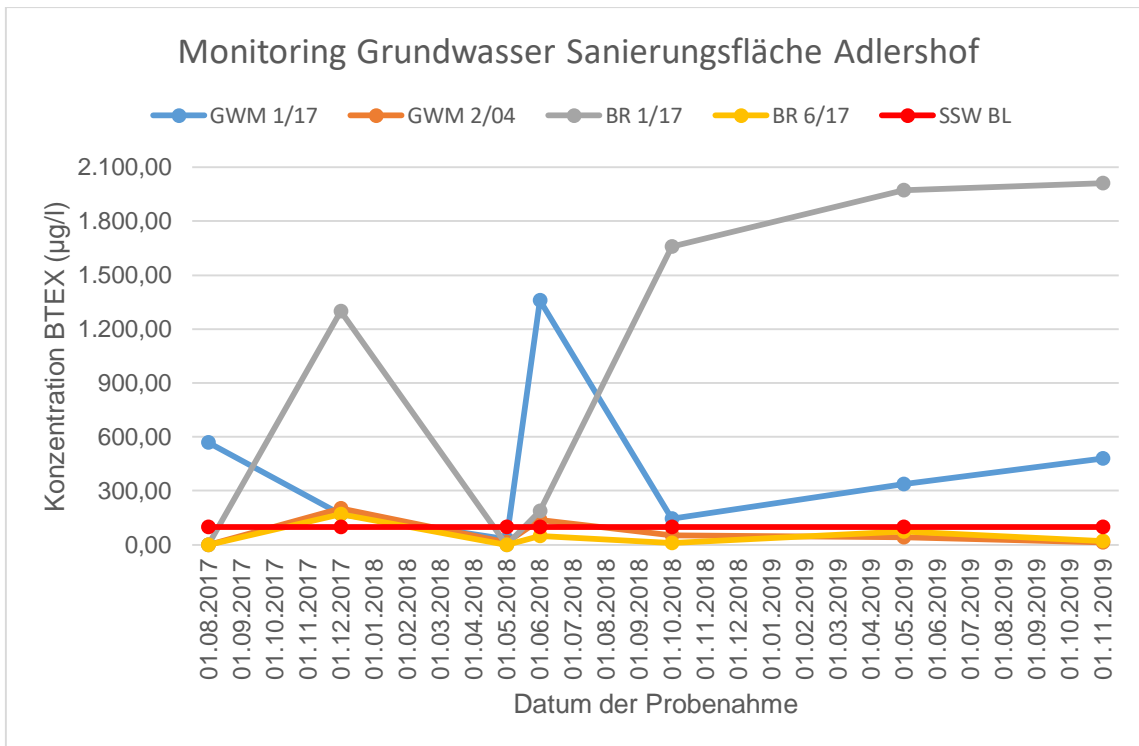
Nach erfolgter Sanierung wurden maximal folgende Konzentrationen im Grundwasser festgestellt (s. Tab. 4): BTEX = 2.011 µg/l, PAK<sub>16</sub> = 54,9 µg/l, PAK<sub>15</sub> = 19,0 µg/l. Während der GW-Reinigung wurden im Zu- und insbesondere im Ablauf der Reinigungsanlage erheblich geringere Konzentrationen ermittelt. Die BTEX-Konzentrationen zeigen deutliche Schwankungen und liegen bei den zwei GWM Br 1/17 und GWM 1/17 aktuell über dem SSW der Berliner Liste (s. Abb. 6, Grenzwert BTEX= 100 µg/l, vgl. /19/). Das Maximum der BTEX-Konzentration wurde mit der letzten PN am 01.11.2019 an der südöstlich der Sanierungsfläche gelegenen Grundwassermessstelle Br 1/17 ermittelt. Seit dem 20.06.2018 ist an Messstelle Br 1/17 eine erhebliche und kontinuierliche Zunahme der BTEX-Konzentration festzustellen. Auch bei der zentral innerhalb der sanierten Fläche liegenden Messstelle GWM 1/17 sind seit dem 20.06.2018 BTEX-Konzentrationen oberhalb des SSW der Berliner Liste nachweisbar.

Abb. 6: BTEX-Konzentrationen im Nachsorgemonitoring Bereich KF 1005-004 an ausgewählten Messstellen

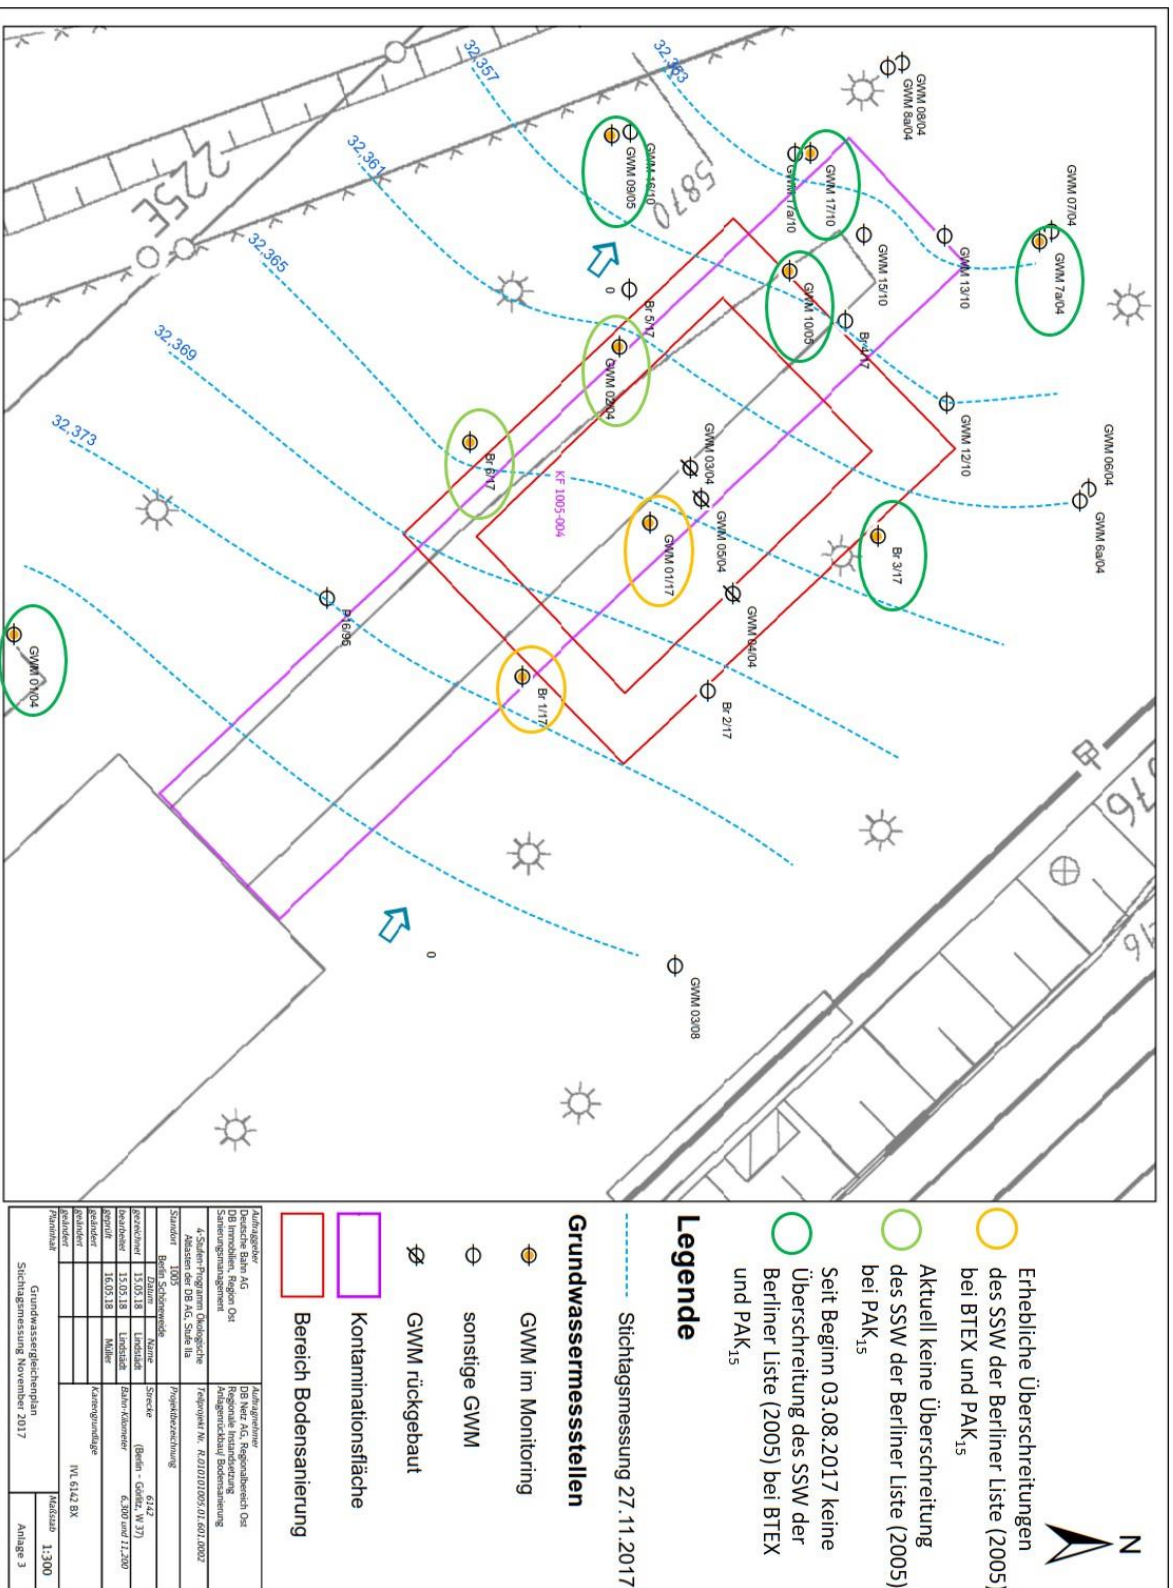
Abb. 7: Ergebnisse des Nachsorgemonitorings und Lage der untersuchten Messstellen im Bereich der Sanierungsfläche (Quelle: verändert nach /2/)

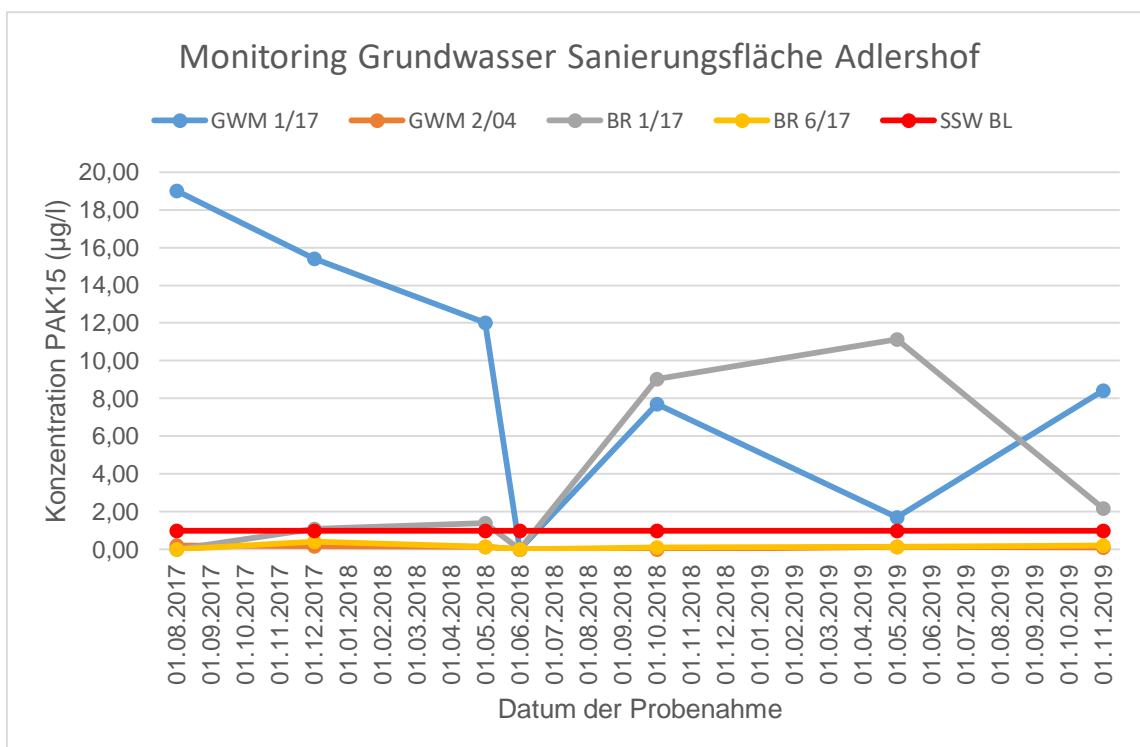
Abb. 9: PAK<sub>15</sub>-Konzentrationen im Nachsorgemonitoring Bereich KF 1005-004 an ausgewählten Messstellen

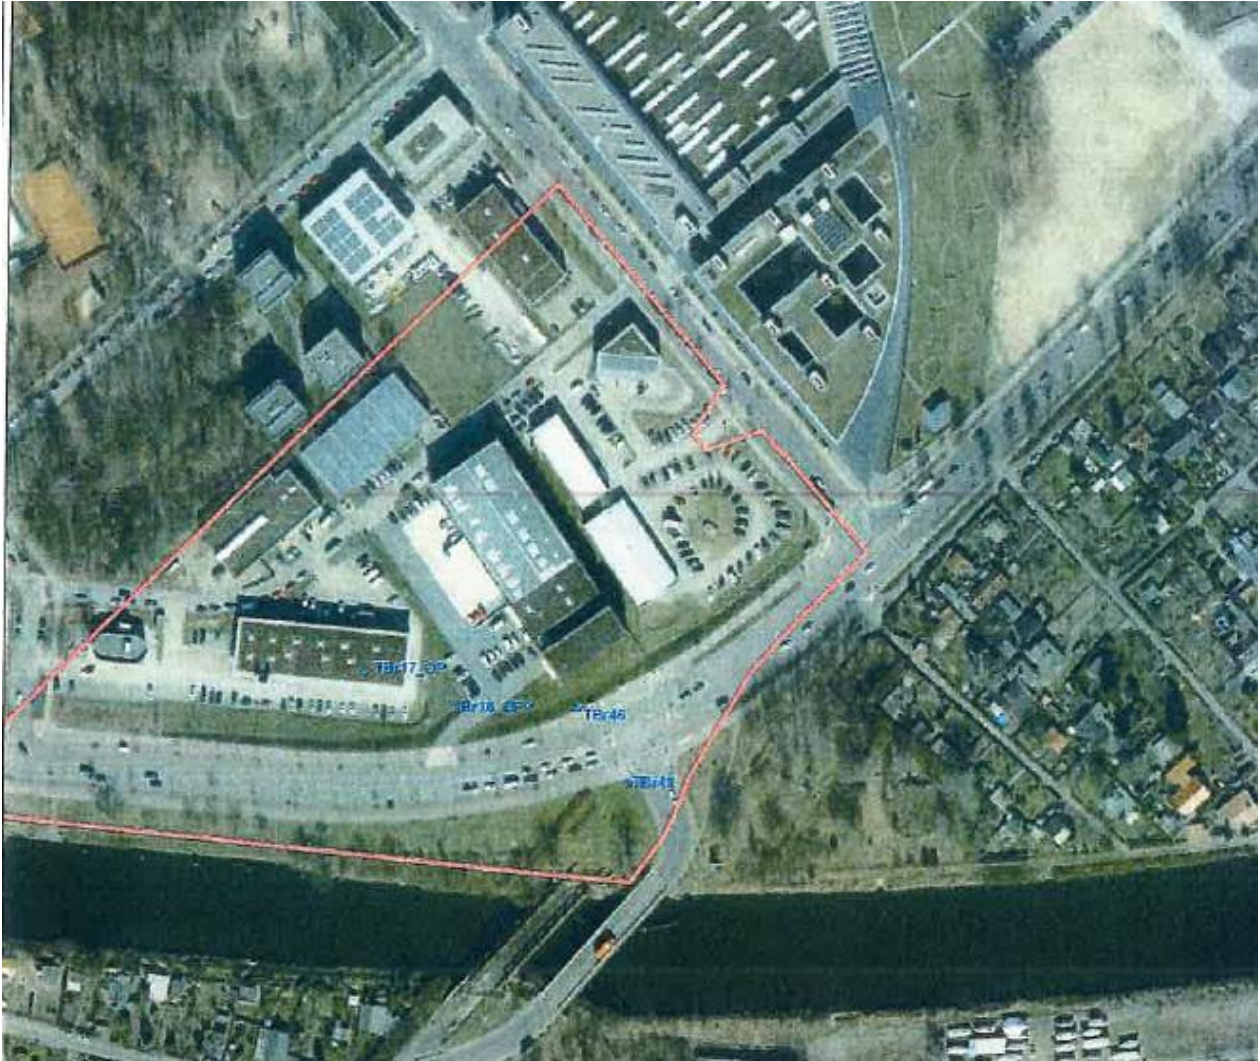
Abb. 10: Sanierungsfläche ehemalige Staatsreserve (rot umrandet) südwestlich des Grundstücks Köpenicker Straße 1 in Berlin Adlershof; blau dargestellt sind beprobte GWM (Quelle: /21/)

Innerhalb des Restschadens werden kontinuierlich BTEX-Belastungen zwischen 8.404,5 µg/l und 19.992,8 µg/l (GWM TBr. 18 OP) und zwischen 3.852 µg/l und 8.003 µg/l (GWM TBr. 46 OP) gemessen. Die Benzolgehalte sind dabei von untergeordneter Bedeutung (< 1 %). Die PAK-Gehalte bewegen sich in der Messstelle Tbr. 18 OP zwischen 277,5 µg/l und 399,5 µg/l sowie in der TBr. 46 OP zwischen 428,9 µg/l und 984,1 µg/l.

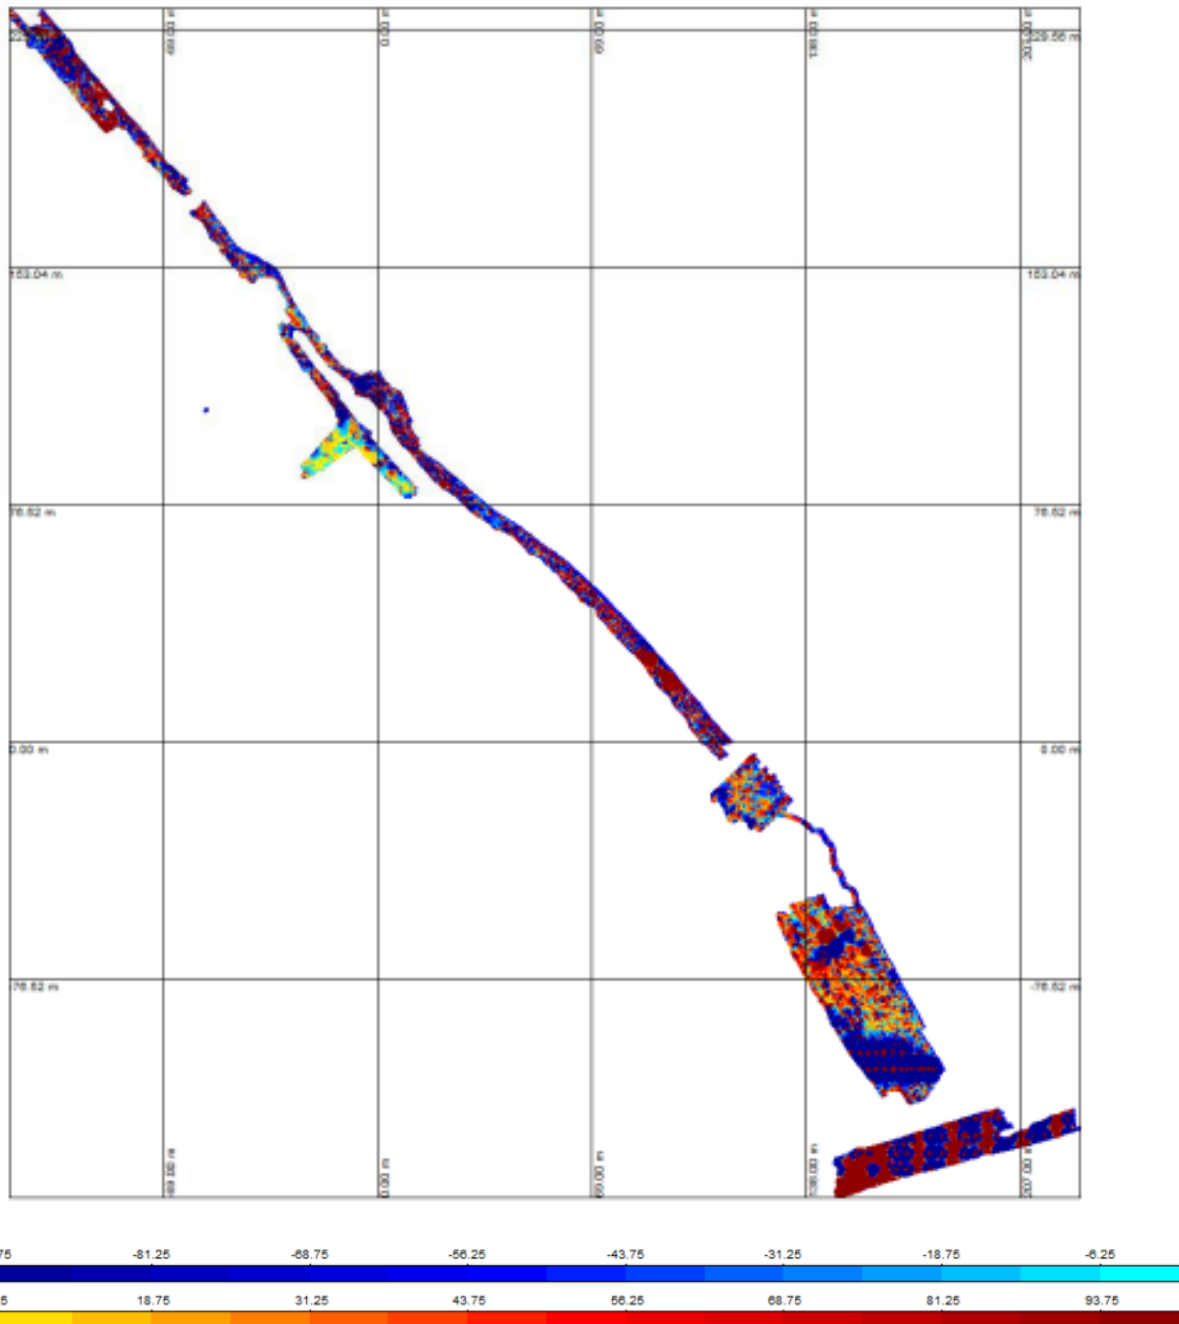
Abb. 12: Farbkarte der untersuchten Fläche des ehemaligen Kohlebahnhofs Adlershof in Magneto 2.04-17 generiert bei  $\pm 100$  nT

Anhand der in Magneto generierten Farbkarten unterschiedlicher magnetischer Flussdichten (32 nT, 100 nT, 300 nT, 1000 nT) der untersuchten 5.334 m<sup>2</sup> Fläche wird ersichtlich, dass eine hohe Störkörperbelastung vorliegt. Der Untergrund war großflächig durch Schotter, RC-Beton, Betonstraßen oder Kies befestigt. Aus anderen Gutachten (z.B. /2/, /4/) ist bekannt, dass der Boden bis in eine Tiefe von ca. 1,2 – 1,8 m u. GOK aus Auffüllungen besteht, die einen geringen Anteil Bauschutt und Beton beinhalten. An mehreren Stellen, z.B. den Betonfundamenten der 2014 insolvent gegangenen Fa. Solon AG oder Beleuchtungsmasten aus Zeiten des Kohlebahnhofes sind Kabel vorhanden, die zu magnetischen Störungen führen. Eine Einzelpunktauswertung der Farbkarte ist aufgrund der hohen Störpunktdichte nicht zielführend. Im südlichen Baufeld wurden großflächig Bereiche mit einem stark positiven Signal (in nT) ermittelt, die auf feste Massen hinweisen (Beton, Bauschutt, Schotter). Insgesamt zeigt die Auswertung, dass viele Bereiche von Auffüllungen geprägt sind.

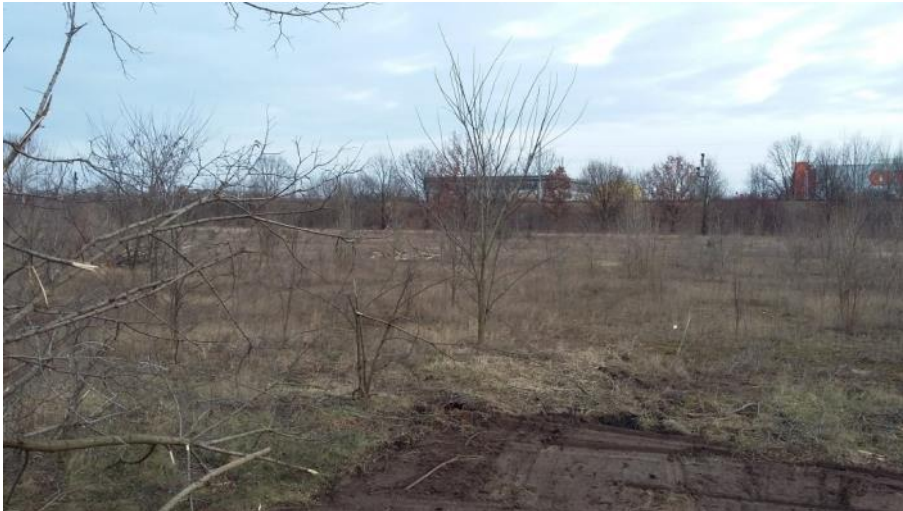
Abb. 1:  
Blick Richtung Osten,  
Aufkommen junger  
Bäume und Gebüsche  
nach Abschluss der  
Tiefenenttrümmerung  
durch Fa. Eurovia  
Beton GmbH 2009

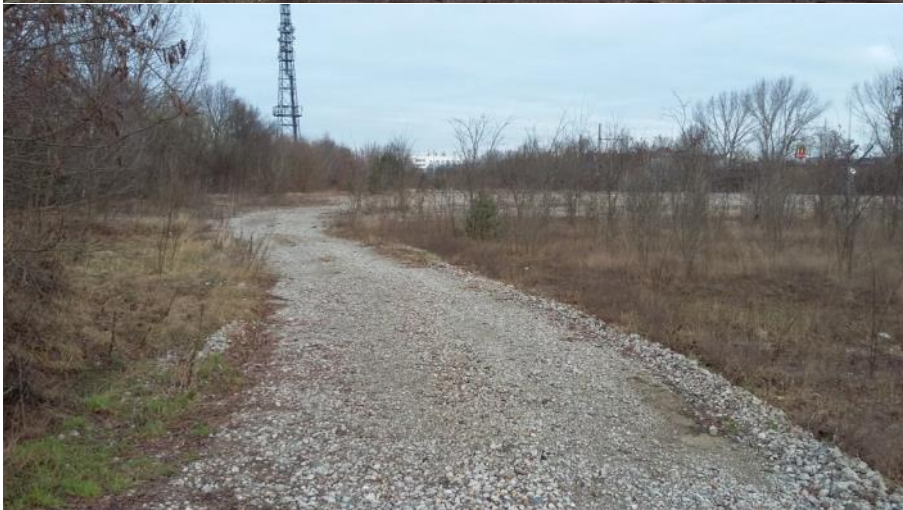
Abb. 2:  
Blick Richtung  
Norden, Zufahrt aus  
Beton-  
Recyclingmaterial, auf  
der linken Seite der  
ältere Baumbestand

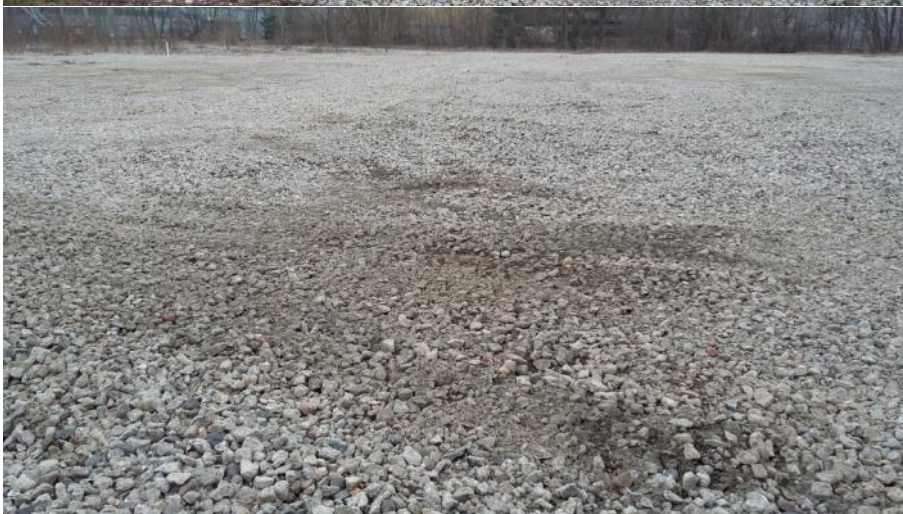
Abb. 3:  
Beton-RC-Material  
liegt großflächig im  
mittleren und  
nördlichen Bereich  
aus

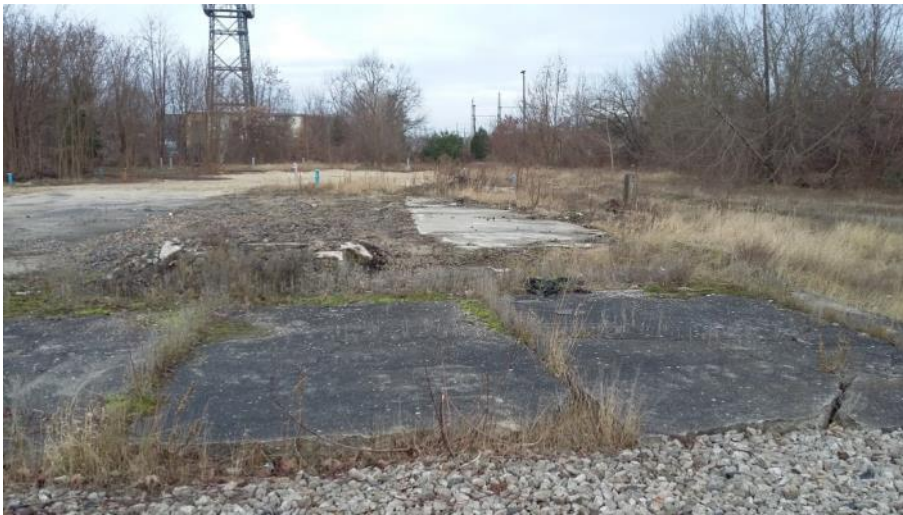
Abb. 4:  
Betonstraße im  
nördlichen Bereich, im  
Hintergrund die  
Sanierungsfläche  
(Sand) mit den ca. 25  
Brunnen/Grund-  
wassermessstellen

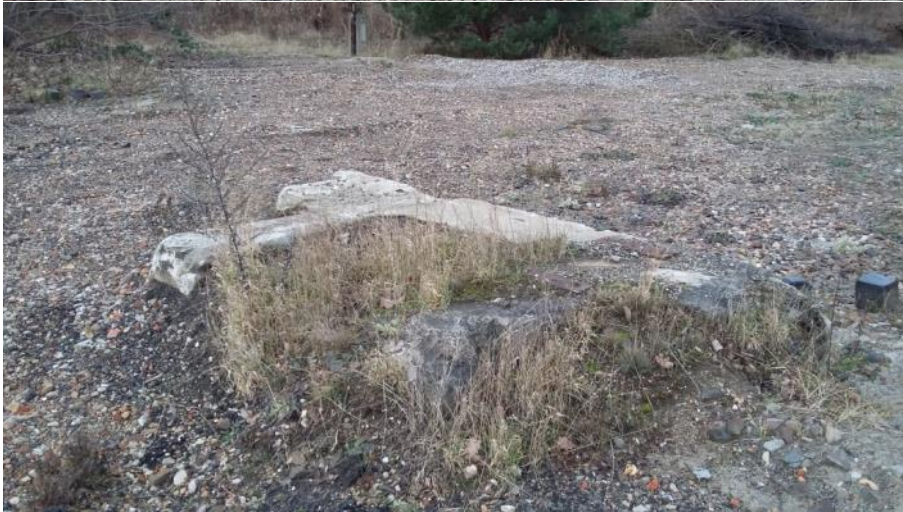
Abb. 5:  
Fundamentreste und  
feiner Schotter im  
nördlichen Bereich des  
Grundstücks

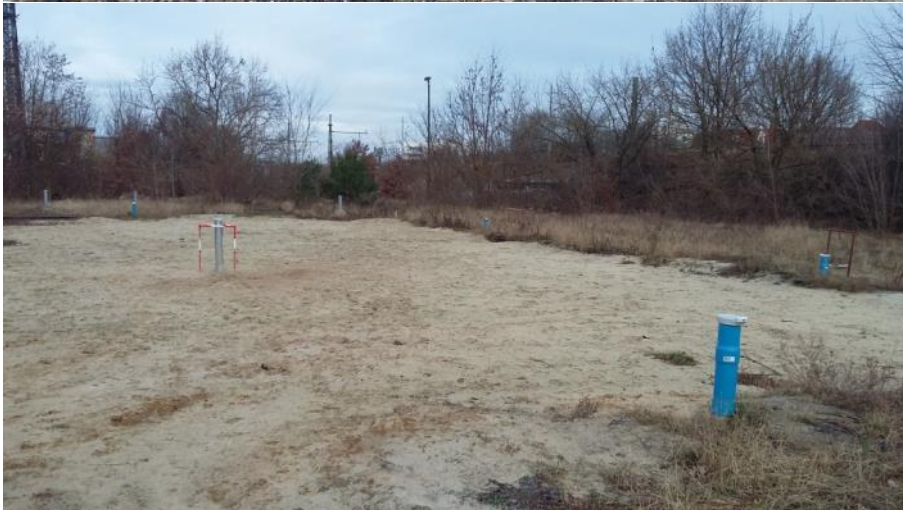
Abb. 6:  
Teil der  
Kontaminationsfläche  
„KF 1005-004“ nach  
erfolgter Boden-  
Quellherdsanierung  
2017 (Austausch  
Boden gegen  
Füllboden Z 0) mit den  
Brunnen/  
Grundwassermess-  
stellen

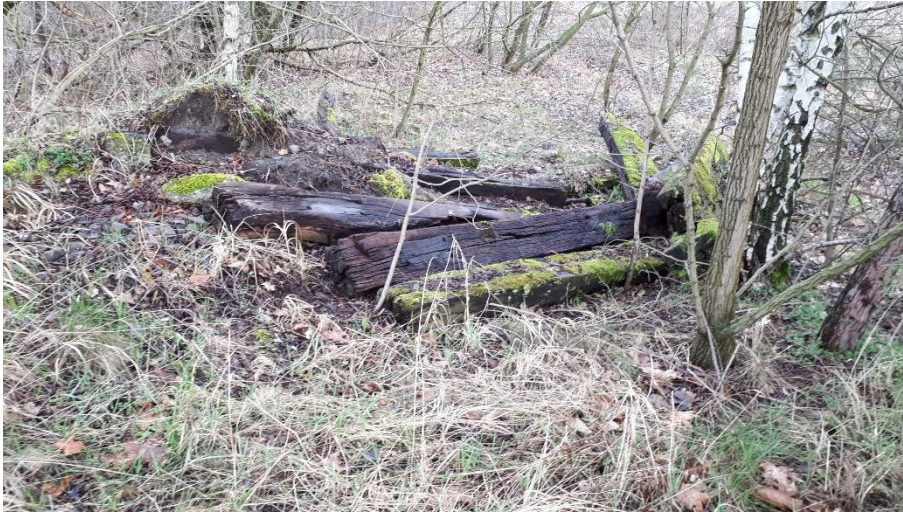
Abb. 7:  
Bahnschwellen und  
Grobschotter  
(Gleisschotter) im  
nördlichen und  
nordwestlichen  
Bereich

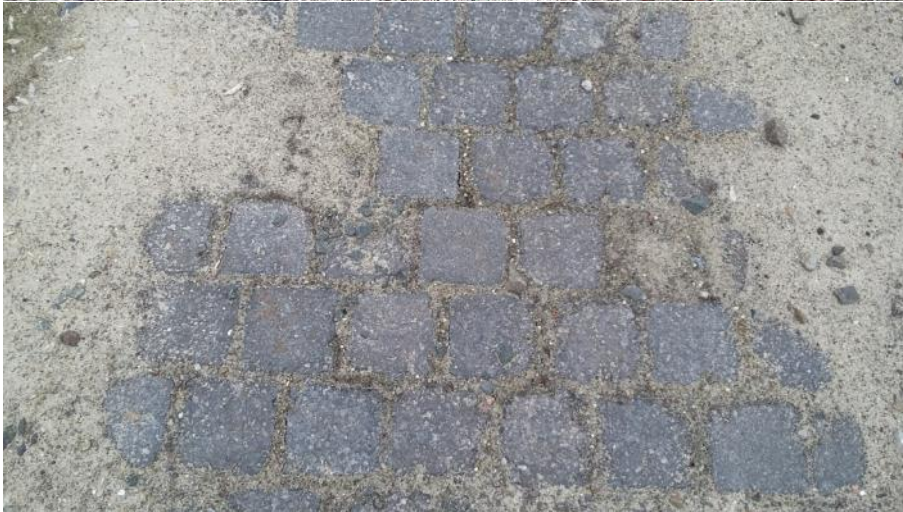
Abb. 8:  
Straße aus  
Schlackesteinen  
südlich der  
Sanierungsfläche

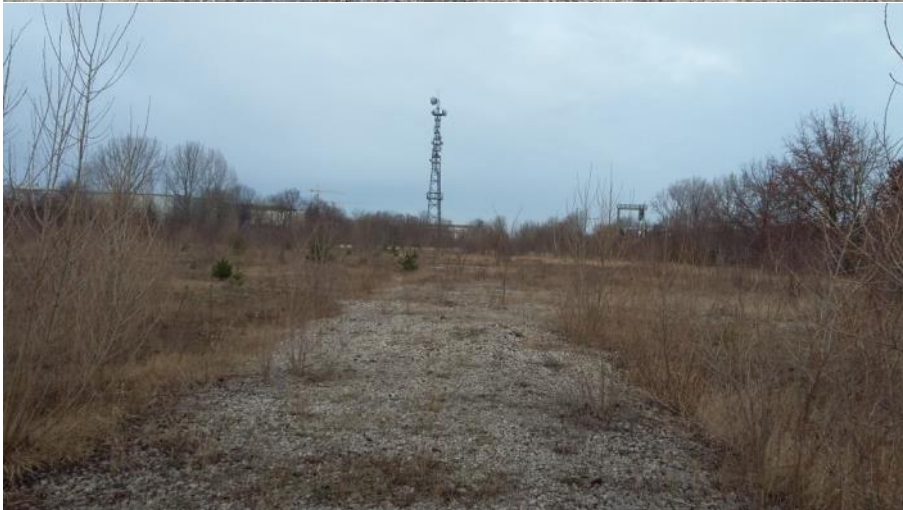
Abb. 9:  
Schotterstraße  
(Mächtigkeit ca. 0,4 m)  
im Süden des  
Grundstücks (Blick  
Richtung Norden)

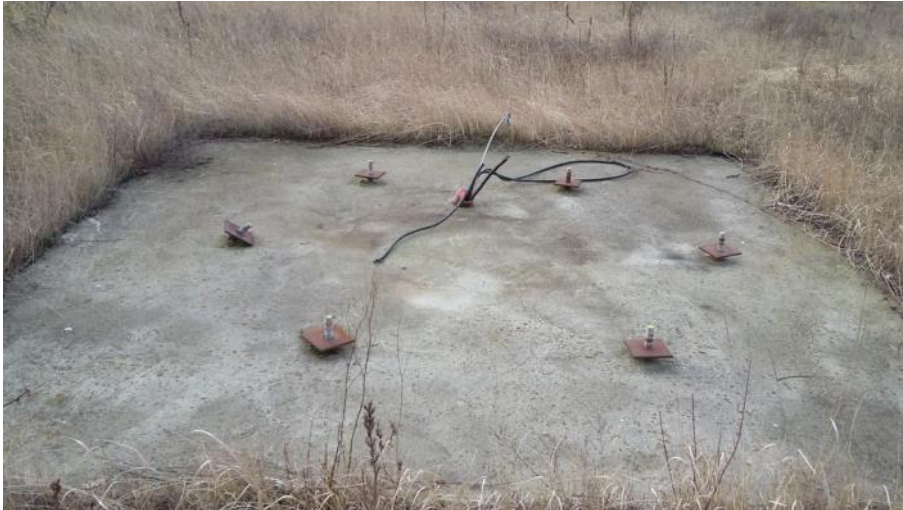
Abb. 10:  
Fundamente aus  
Beton, Reste der  
Solaranlagen der Fa.  
Solon AG

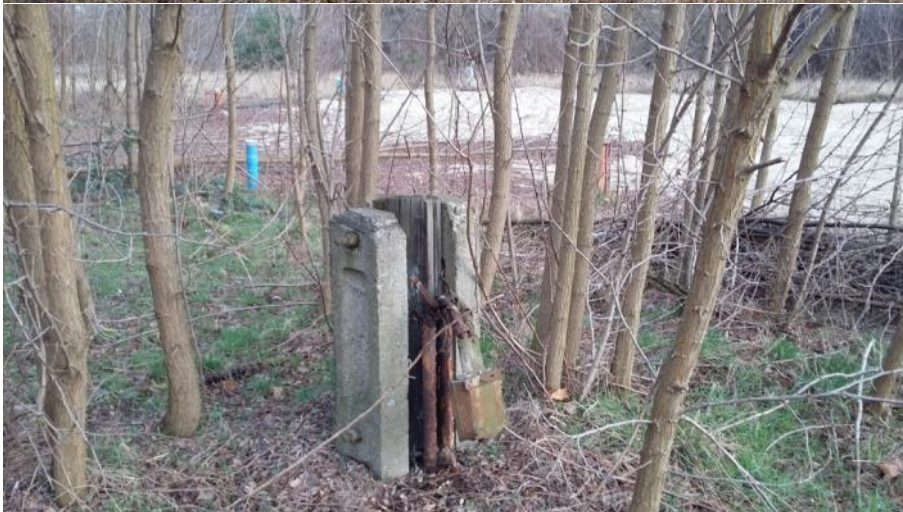
Abb. 11:  
Reste einer  
Beleuchtungsanlage,  
im Hintergrund die  
Sanierungsfläche

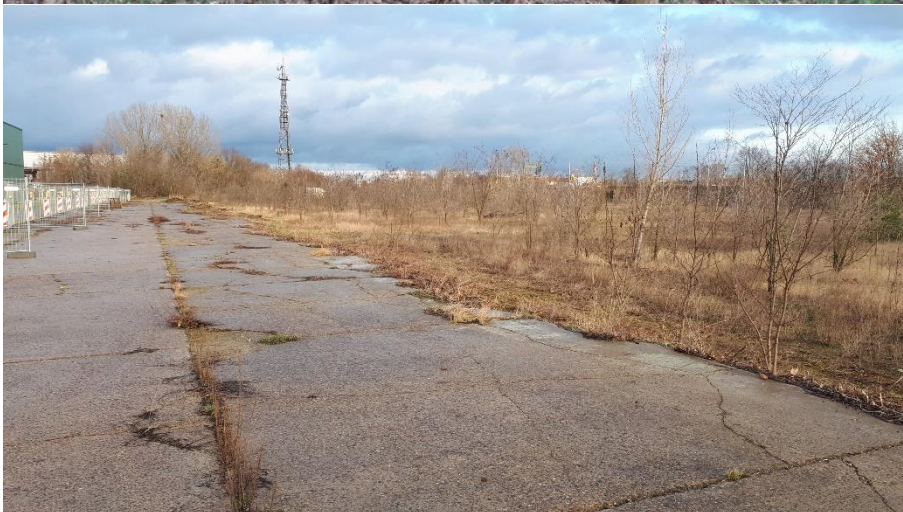
Abb. 12:  
Betonstraße, die im  
westlichen Bereich  
entlang der  
Grundstücksgrenze  
zur Firma Atos  
Information  
Technology GmbH  
verläuft

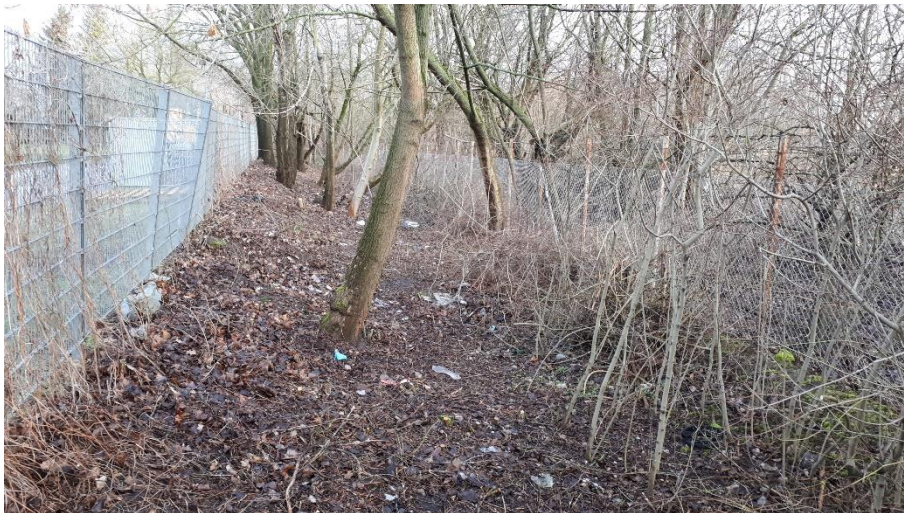
Abb. 13:  
Links im Bild der Zaun, der im Westen abschnittsweise die Grundstücksaußengrenze bildet, rechts im Bild ein historischer Zaun, der zurückgebaut werden soll

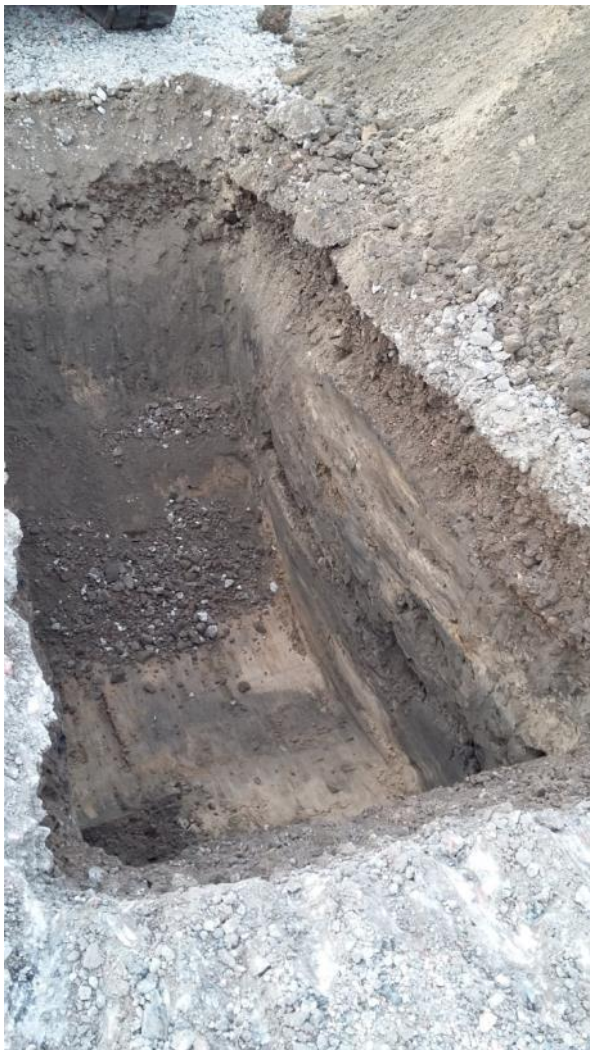
Abb. 14:  
Baggerschurf 1, Mächtigkeit Beton-RC-Material ca. 0,3 m, deutlich verdichtet, darunter anthropogene Auffüllung

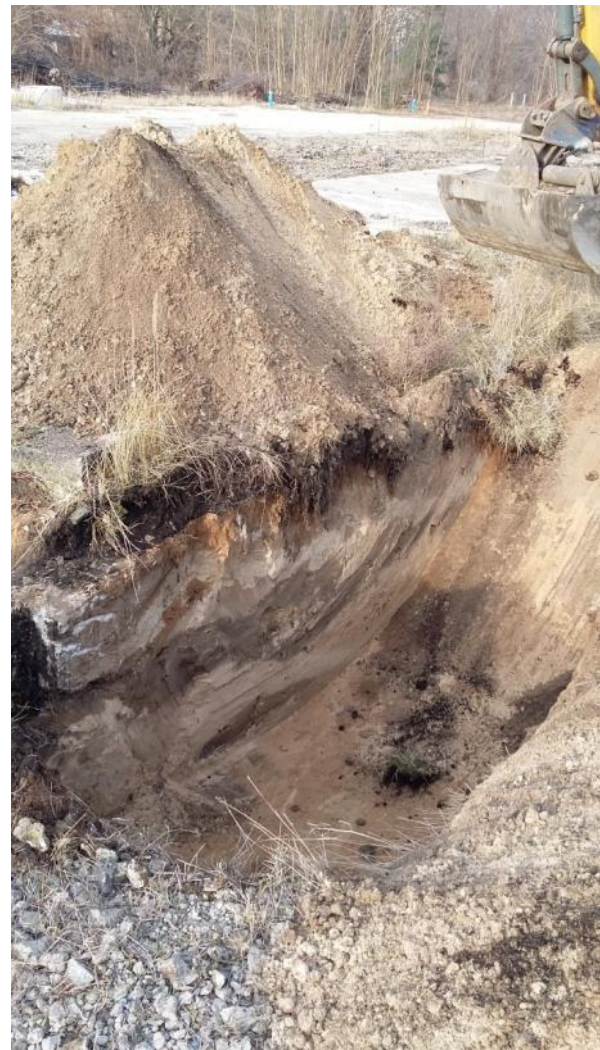
Abb. 15:  
Baggerschurf 2, Mächtigkeit Betonstraße nördlich des RC-Materials ca. 0,8 m

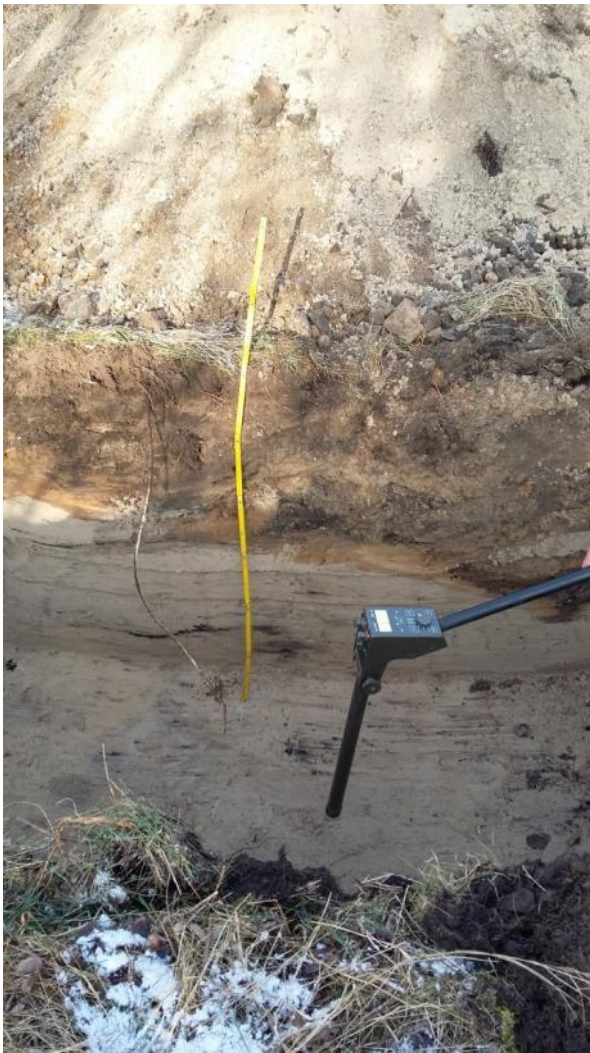
Abb. 16:  
Baggerschurf 3, deutlich sind zwei verschiedene Bodenschichten zu erkennen

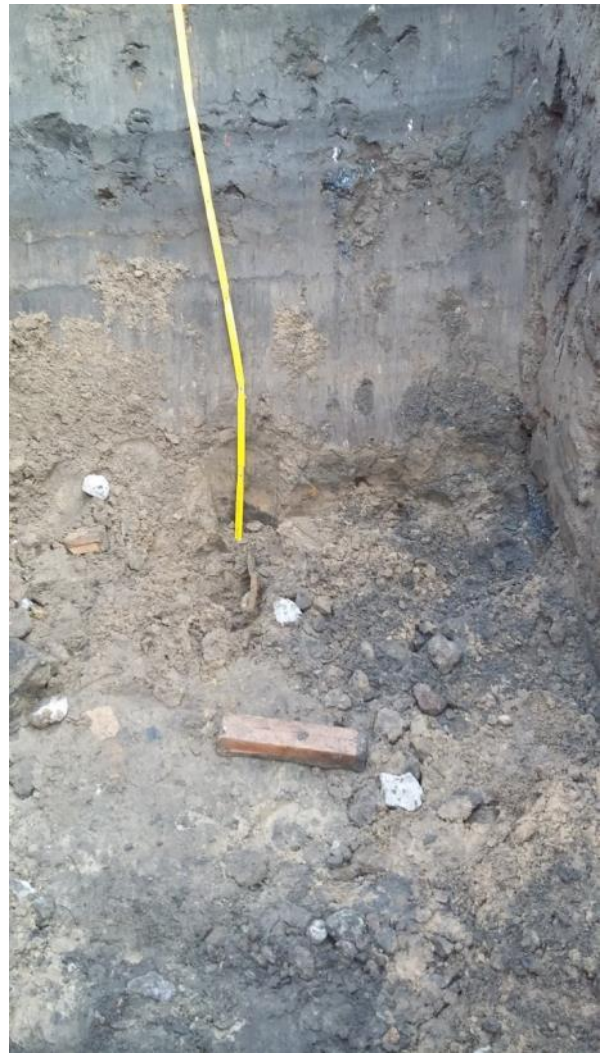
Abb. 17:  
Baggerschurf 4, anthropogene Auffüllung unterhalb der RC-Schicht in der Nähe des Bahndamms. Bildmitte: alter Kabelschacht. Unterhalb Zollstock: Beton mit Bewehrung

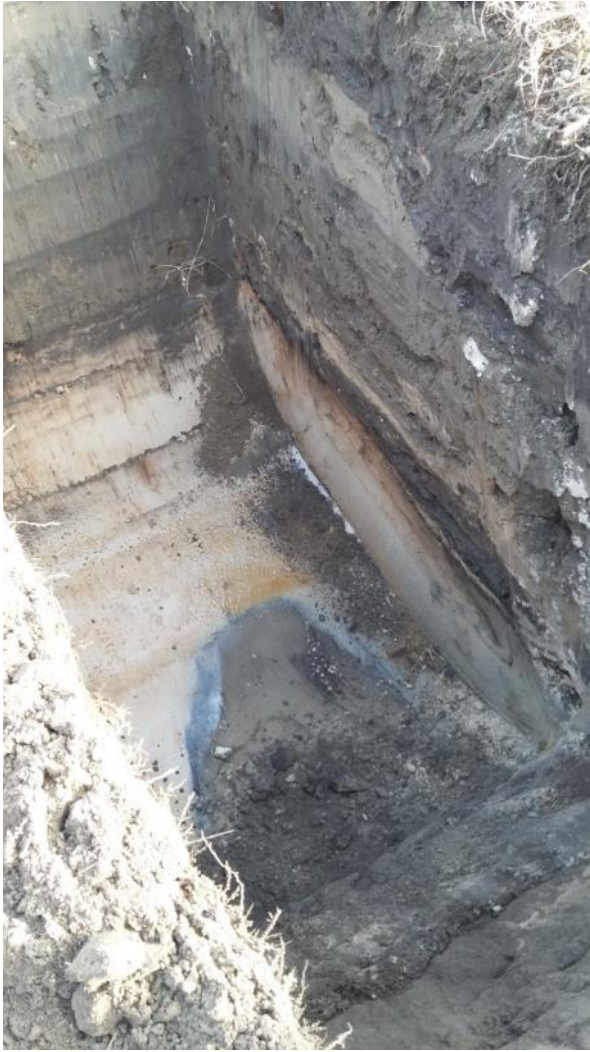
Abb. 18:  
Baggerschurf 5, verschiedene Bodenschichten,  
Benetzung der Sohle mit Wasser in ca. 1,80 m u.  
GOK

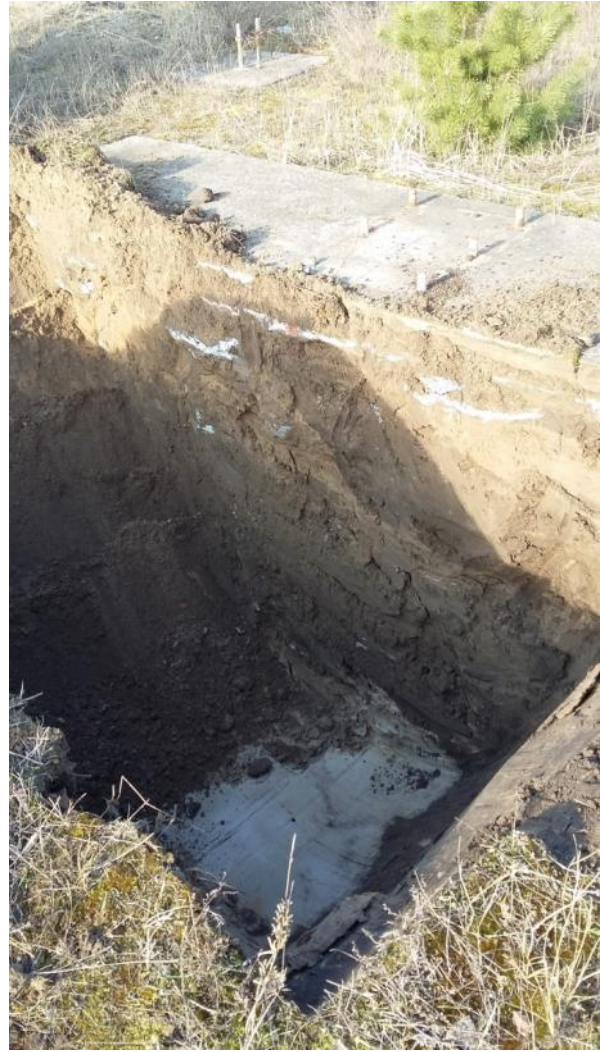
Abb. 19:  
Baggerschurf 6 neben Betonfundament,  
Mächtigkeit 0,8 – 1,2 m. Ab ca. 2,0 m u.  
GOK heller Sandboden.

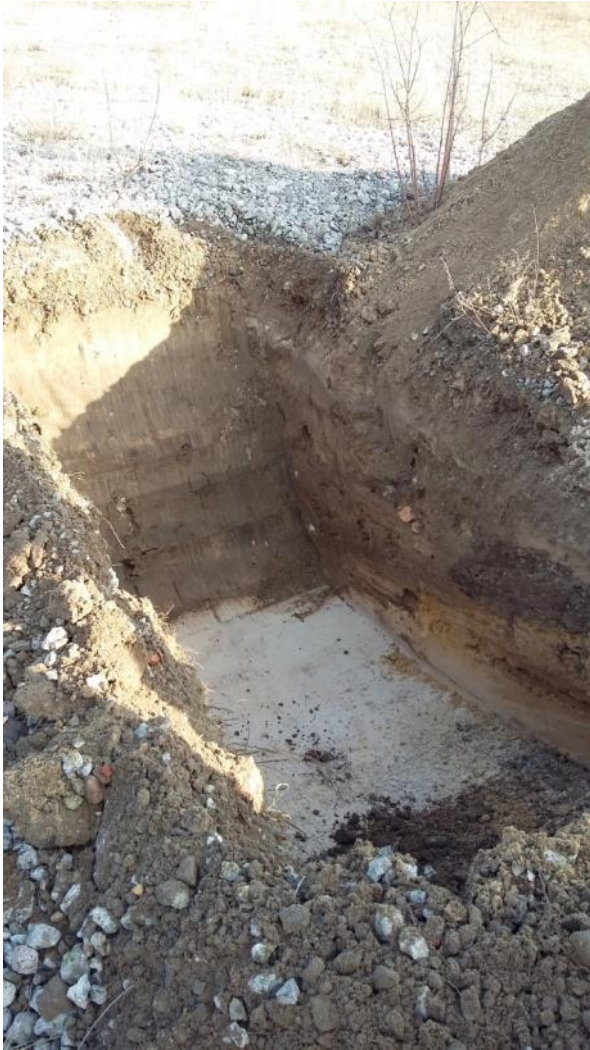
Abb. 20:  
Baggerschurf 7, Schotterstraße südliches Baufeld  
(Mächtigkeit Schotter ca. 0,4 m), heller  
Sandboden ab ca. 1,0 m u. GOK

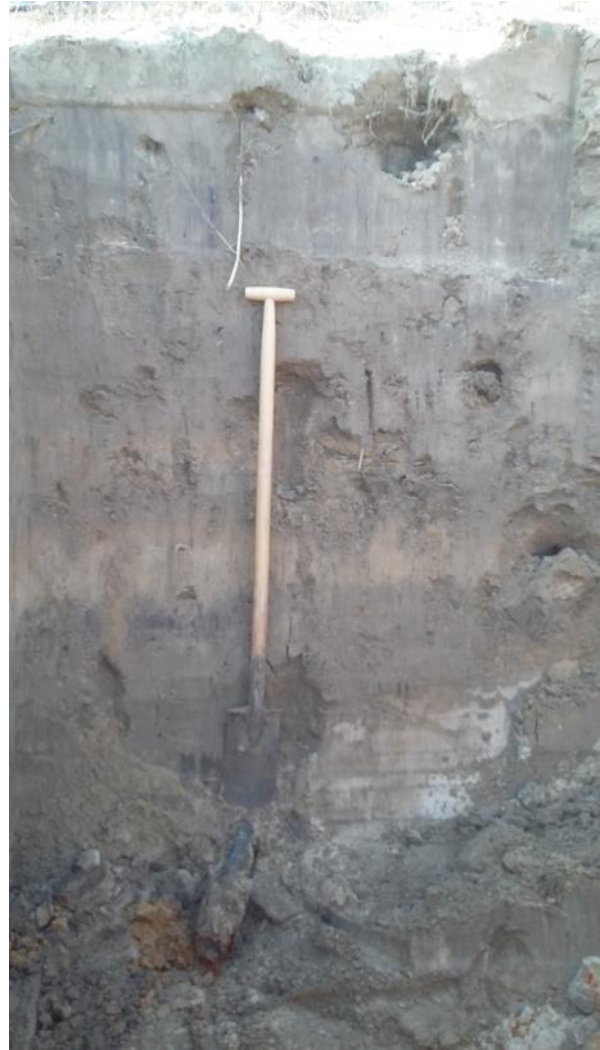
Abb. 21:  
Baggerschurf 8, Leitung Altbestand in ca. 1,8 m  
u. GOK (Verlauf wahrscheinlich Ost-West-  
Richtung, dem IBD liegt kein Leitungsplan vor,  
der diese Leitung beinhaltet)

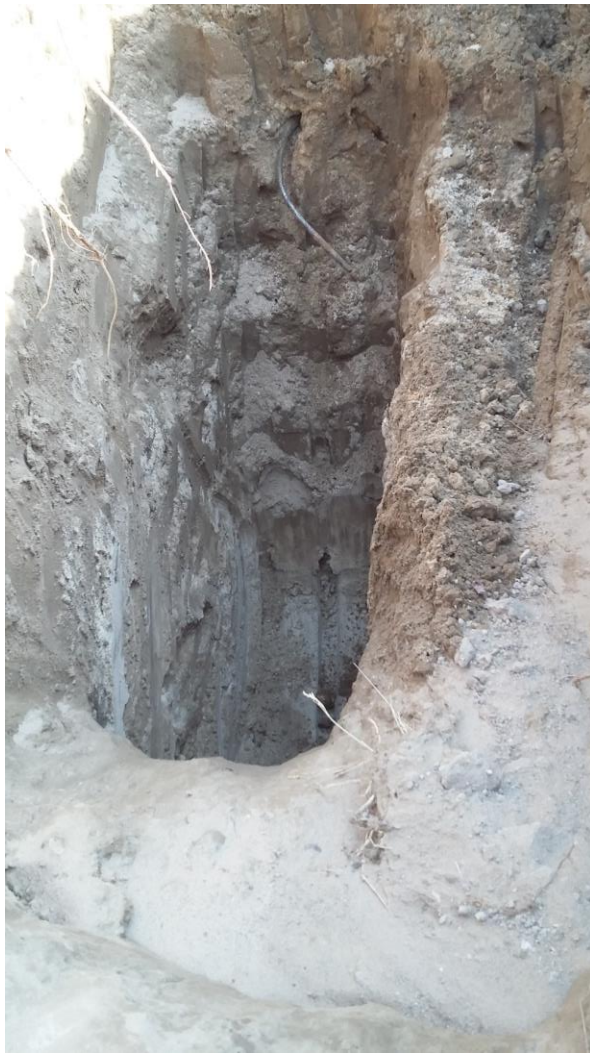
Abb. 22:  
Baggerschurf 9, Bereich Werkstatthalle,  
anthropogene Auffüllung von 0,25-2,0 m u. GOK

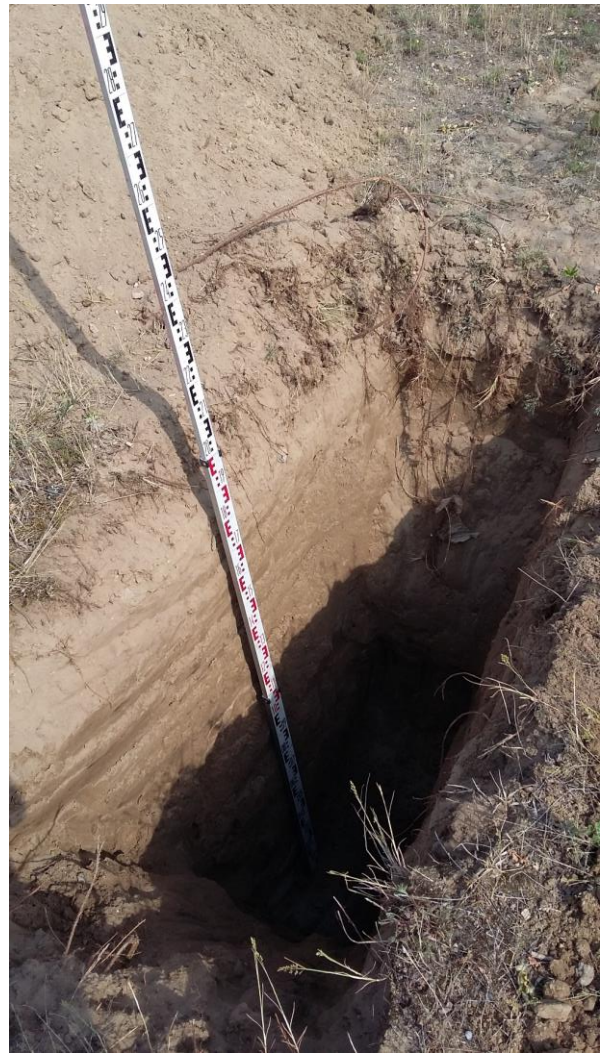
Abb. 23:  
Baggerschurf 10, Bereich Werkstatthalle,  
anthropogene Auffüllung von 0,3-2,0 m u. GOK

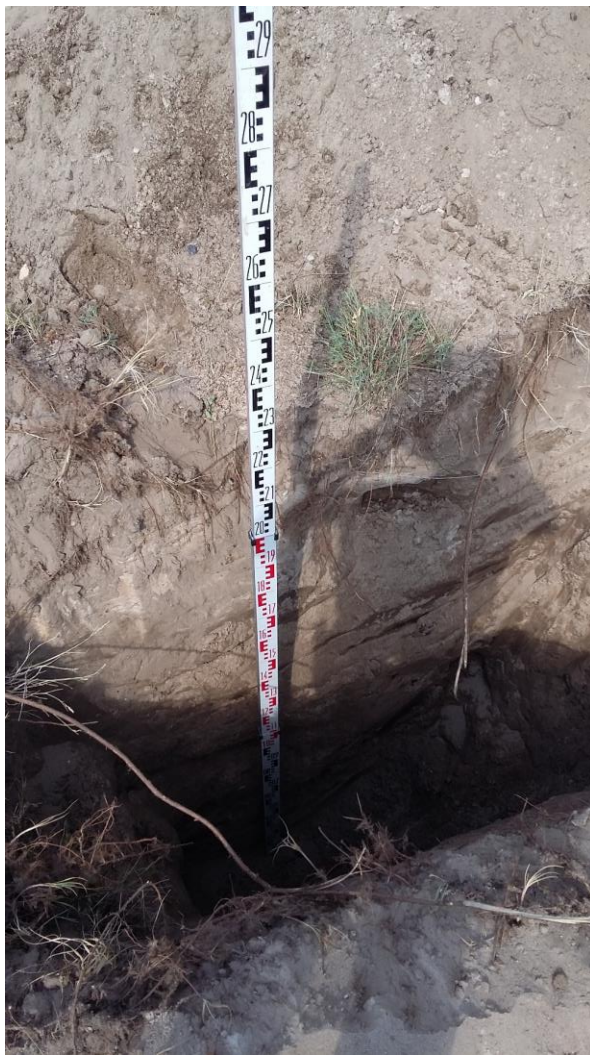
Abb. 24:  
Baggerschurf 11, Bereich Werkstatthalle,  
anthropogene Auffüllung von 0,2-1,9 m u. GOK

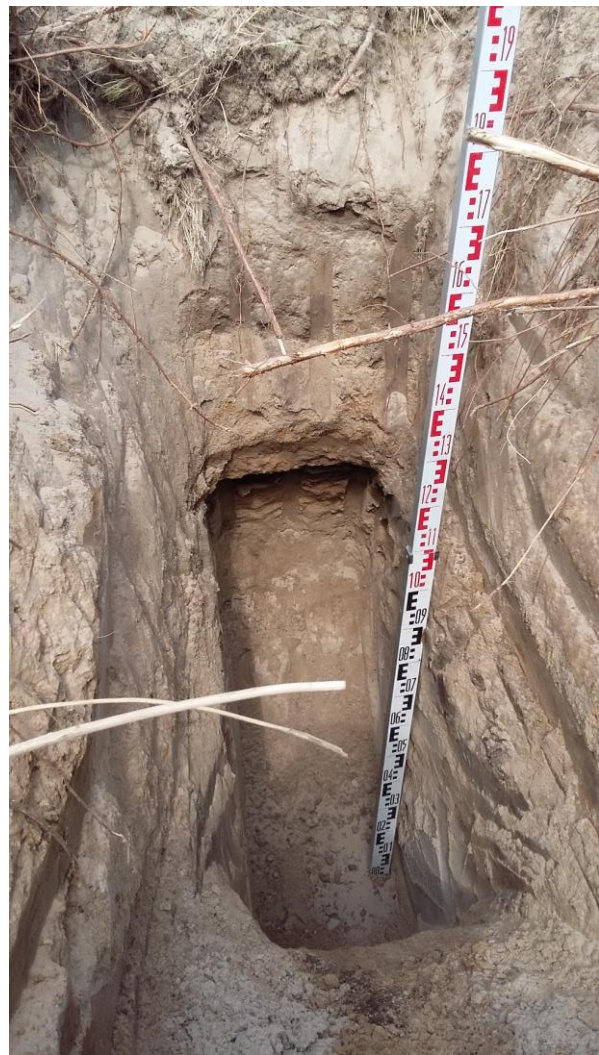
Abb. 25:  
Baggerschurf 12, Bereich Werkstatthalle,  
anthropogene Auffüllung von 0,3-1,9 m u. GOK
