Schadstoffuntersuchung

Abbruch Gebäude C und D inkl. Schornstein Betriebshof Weißensee Bernkasteler Str. 79 in 13088 Berlin

Auftraggeber: Berliner Verkehrsbetriebe (BVG)
Trebbiner Straße 6
10963 Berlin

Auftragnehmer: Büro für Umweltplanung Dipl.-Geol. Winfried Rück GmbH
Volmerstraße 9
12489 Berlin

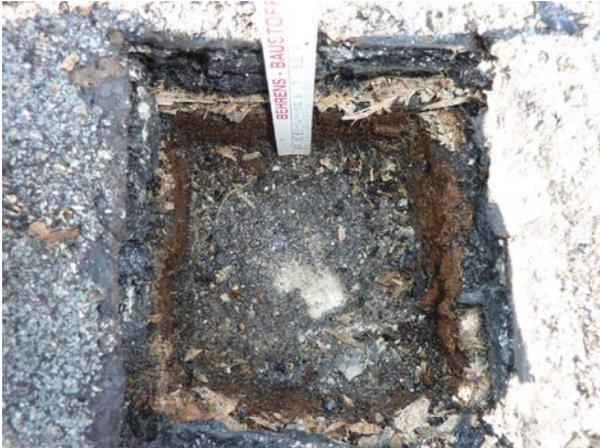
Foto Nr. 1: D-BK1, lfd-Nr.: 1 bis 6
Dach, Gebäude D über DE001

- Die Lagen der Dachöffnung **DP 1** (südlicher Teil der Dachfläche D) sind entweder **asbesthaltig** oder enthalten **asbesthaltige Kleberanhaftungen**. Aufgrund der geringen PAK-Anteile sind diese als teerfrei einzustufen. Der darunter liegende Beton enthält asbesthaltige Anhaftungen.
- Die Lagen der Dachöffnung **DP 2** (zentraler Teil der Dachfläche D) sind teerfrei und überwiegend asbestfrei. **Asbestfasern** wurden in der Dachpappendampfsperre (DP 2-5) nachgewiesen. Der darunter liegende Beton enthält asbesthaltige Anhaftungen.
- Die Dachöffnung **DP 3** (nördlicher Teil der Dachfläche D) ist sowohl asbest- als auch teerfrei.
- Die Dachpappeneindeckung der Dachfläche C (**DP 4**) ist aufgrund des erhöhten PAK-Gehalts **teerhaltig**. Der darunter liegende Beton enthält teerhaltige Anhaftungen.

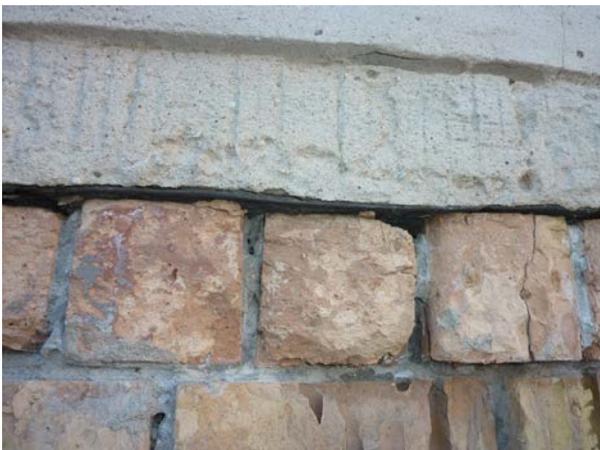
Foto Nr. 5: C-Sperr-1, lfd-Nr.: 19
Gebäude C, Außenbereich

- asbest- und teerhaltige Horizontalsperre
- KMF-Rohrdämmungen
- asbesthaltiges Fugenmaterial der Bodenplatten
- PCB- haltige Altkondensatoren der Leuchtstofflampen
- quecksilberhaltige Leuchtstoffröhren
- asbesthaltige Flanschdichtungen
- asbesthaltige Brandschutztüren
- Außenwand des Gebäudes C ist wegen elektr. Leitfähigkeit, Chlorid, Sulfat in Eluat als gefährlicher Abfall (>Z2) einzustufen

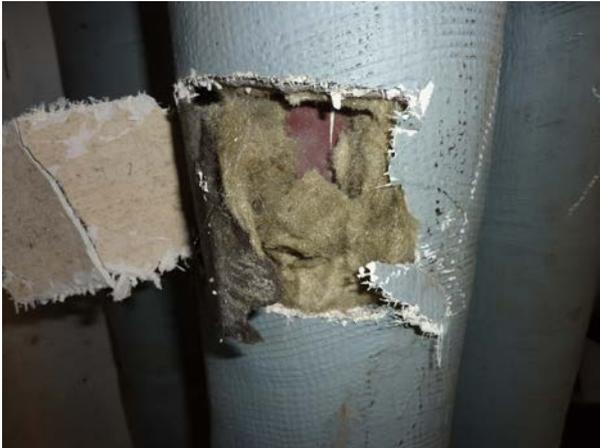
Foto Nr. 7: Rohrleitung, lfd-Nr.: 20
Gebäude D, DE011 Materiallager

20	Rohrleitungen	EG	Gebäude D, DE011 Materiallager	KMF-Rohrdämmung mit Dachpappen- und Gipsummantelung	58	lfdm	--		KMF		D-DE011- Rohr-1 D-DE011- Hartmantel el 1	PAK: 20,70 mg/ kg gemäß TRGS 905 kanzerogen Asbest: ohne Befund	170603*	anderes Dämmmaterial, das aus gefährlichen Stoffen besteht oder solche Stoffe enthält	gem. TRGS 521, Expositionskategorie 3	"alte Mineralwolle" gem. TRGS 521 (Bj. unbekannt) (Einstufung aus Vorsorgegründen)

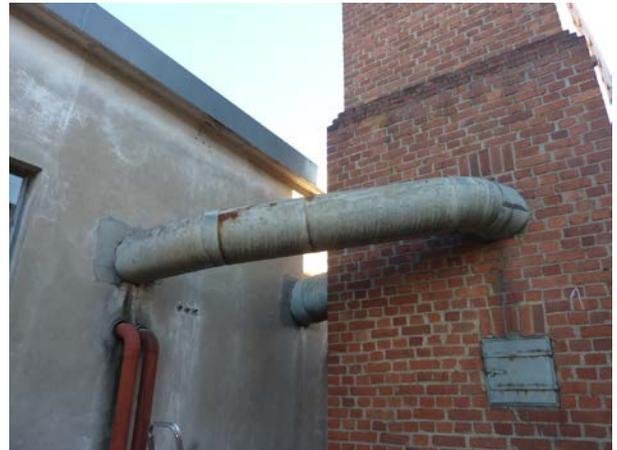
Foto Nr. 10: D-Rohr am Schornstein-KMF,
lfd-Nr.: 23
Gebäude D, Außenbereich am
Schornstein

23	Rohrleitungen	EG	Gebäude D, Schornstein	KMF-Rohrdämmung, d ca.40 cm	8	lfdm		KMF			Visuell	gemäß TRGS 905 kanzerogen	170603*	anderes Dämmmaterial, das aus gefährlichen Stoffen besteht oder solche Stoffe enthält	gem. TRGS 521, Expositionskategorie 3	"alte Mineralwolle" gem. TRGS 521 (Bj. unbekannt) (Einstufung aus Vorsorgegründen)
24	Rohrleitungen	EG	Gebäude D, DE008, Kesselraum	KMF-Rohrdämmung, Gipsummantelung	100	lfdm	--	KMF			D-DE008- Hartmant el-2	gemäß TRGS 905 kanzerogen Asbest: ohne Befund	170603*	anderes Dämmmaterial, das aus gefährlichen Stoffen besteht oder solche Stoffe enthält	gem. TRGS 521, Expositionskategorie 3	"alte Mineralwolle" gem. TRGS 521 (Bj. unbekannt) (Einstufung aus Vorsorgegründen)
25	Rohrleitungen	EG	Gebäude D, DE008, DE009 (Kessel-, Pumpraum)	KMF-Rohrdämmung	90	lfdm		KMF			Visuell	gemäß TRGS 905 kanzerogen	170603*	anderes Dämmmaterial, das aus gefährlichen Stoffen besteht oder solche Stoffe enthält	gem. TRGS 521, Expositionskategorie 3	"alte Mineralwolle" gem. TRGS 521 (Bj. unbekannt) (Einstufung aus Vorsorgegründen)

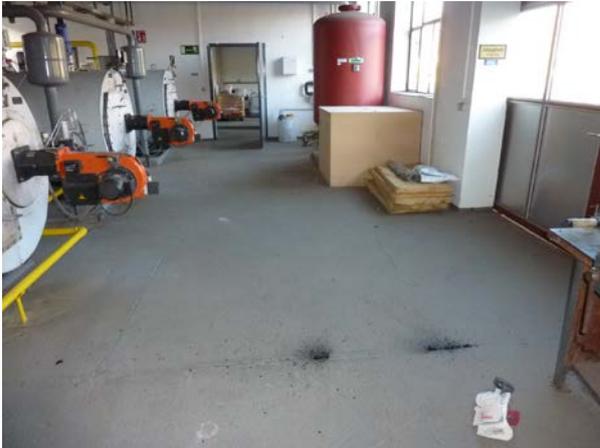
Foto Nr. 13: D-DE008-Bodenfuge-2, lfd-Nr.: 26
Gebäude D, DE008 Kesselraum

26	Fugenmaterial der Bodenplatten	EG	Gebäude D, DE008 Kesselraum		21	lfdm	fest				D-DE008- Bodenfug e-2	Probe enthält Asbestfasern Carc. 1A, Asbestgehalt Klasse 1 (< 1%)	170903*	sonstige Bau- und Abbruchabfälle (einschließlich gemischte Abfälle), die gefährliche Stoffe enthalten	TRGS 519, Abschnitt 16.3	Aufgrund des Organikanteiles der asbesthaltigen Dachpappenlagen müssen diese gem. aktuellem Abfallrecht in einer Deponie der DK 3 (PAK < 1.000 mg/kg) entsorgt werden. Die Entsorgung ist daher wesentlich teurer, als bei einer gewöhnlichen Dachpappenentsorgung.
27	Fugenmaterial der Bodenplatten	EG	Gebäude D, DE001 Farbenlager		32	lfdm					D-DE001- Bodenfug e-3	in Analogie zu Ifd.Nr. 22 und 26 (Proben <i>D- DE011-Bodenfuge-1</i> und <i>D-DE008- Bodenfuge-2</i>)	170903*	sonstige Bau- und Abbruchabfälle (einschließlich gemischte Abfälle), die gefährliche Stoffe enthalten	TRGS 519, Abschnitt 16.3	Aufgrund des Organikanteiles der asbesthaltigen Dachpappenlagen müssen diese gem. aktuellem Abfallrecht in einer Deponie der DK 3 (PAK < 1.000 mg/kg) entsorgt werden. Die Entsorgung ist daher wesentlich teurer, als bei einer gewöhnlichen Dachpappenentsorgung.

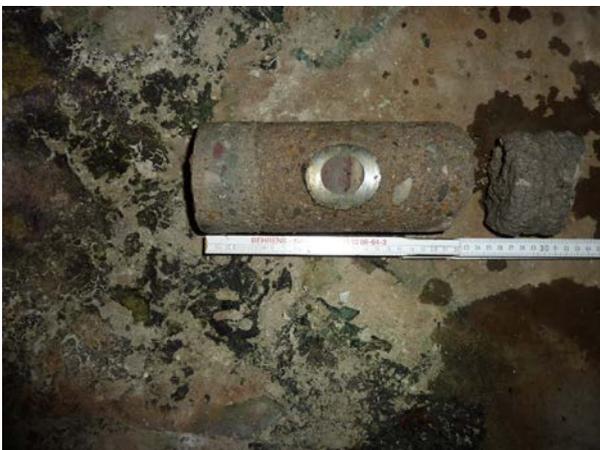
Foto Nr. 17: D-Fußboden, lfd-Nr.: 36
Gebäude D, Fußbodenbereich

36	Betonfußboden	EG	Gebäude D	MP aus 4 BK: BK 1(RKS 16) bis BK 4 (RKS 13)						Leitfähig keit	MP-BK-D	Z1.2 Leitfähigkeit: 2030 µS/cm	170107	Gemische aus Beton, Ziegeln, Fliesen und Keramik mit Ausnahme derjenigen, die unter 170106 fallen		Einstufung als Z1.2 gem. LAGA Bauschutt. Entsorgung als nicht gefährlicher Abfall.
37	Außenwand	EG	Gebäude D, außen	MP aus 5 EP						Sulfat	D-Wand	Z2 Sulfat: 331 mg/l	170107	Gemische aus Beton, Ziegeln, Fliesen und Keramik mit Ausnahme derjenigen, die unter 170106 fallen		Einstufung als Z2 gem. LAGA Bauschutt. Entsorgung als nicht gefährlicher Abfall, jedoch erhöhte Entsorgungskosten.
38	Rohrleitung	EG	Gebäude D, DE013 Lager	PK-Schaum-Rohrummantelung	5	lfdm					Visuell					
39	Rohrleitung	EG	Gebäude D, DE011 Materiallager	PK-Schaum-Rohrummantelung	30	lfdm					Visuell					
40	Rohrleitung	EG	Gebäude D, außen	Kunststoff-Rohrummantelung	37	lfdm					Visuell					
41	Unterdecke	EG	Gebäude D, DE004 Aufenthaltsra- um	Pressspanplatte ohne Auflage	10	m ²					Visuell

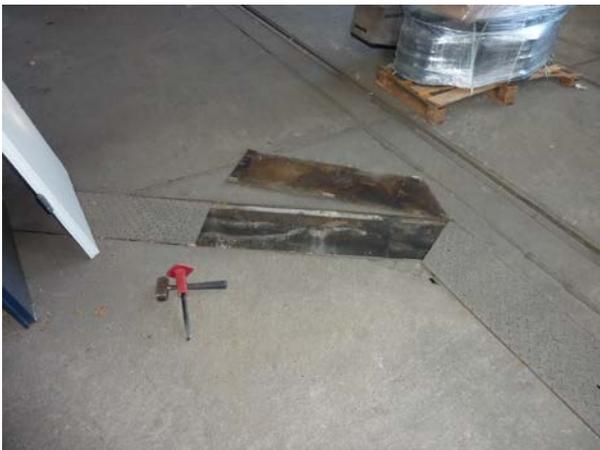
Foto Nr. 21: Kabelschächte, lfd-Nr.: 42
Gebäude D, DE001 Farbenlager

42	Kabelschächte	EG	Gebäude D, DE001 Farbenlager	Altstaub	6	lfdm					Visuell

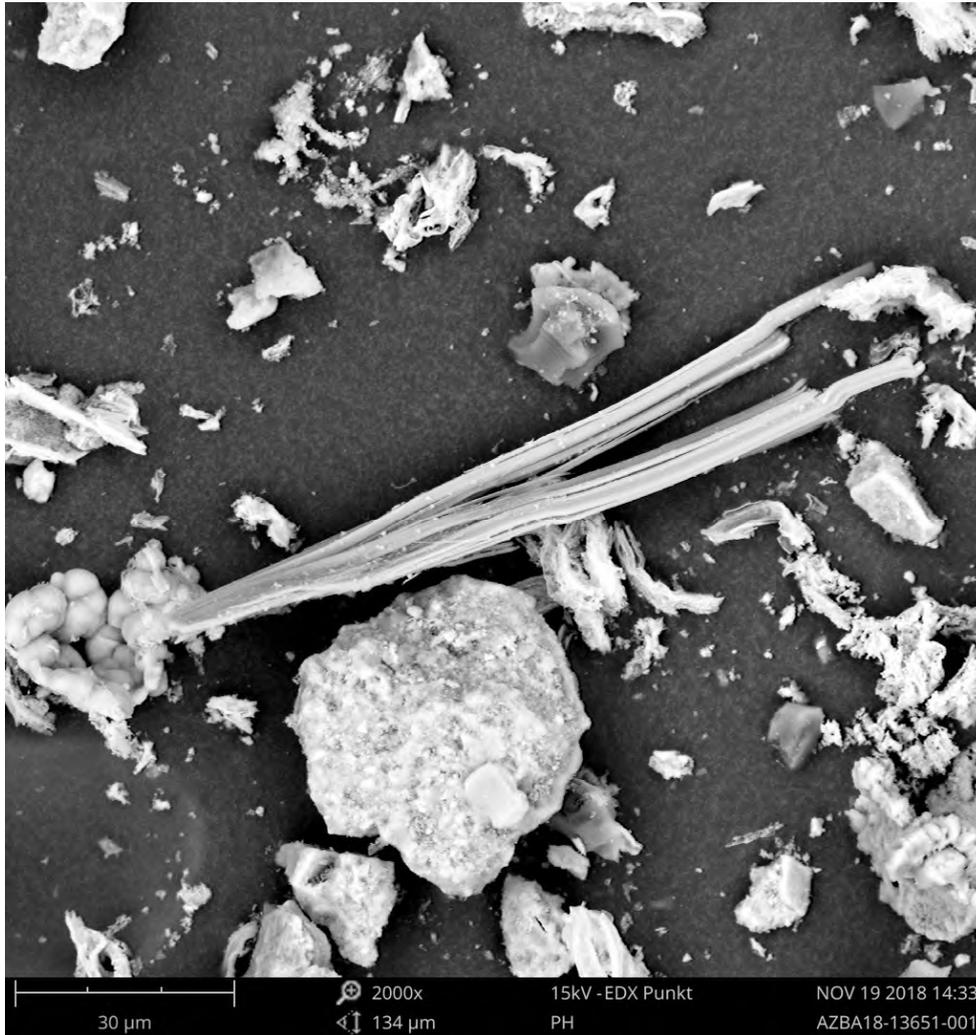
Bild 3: Detailaufnahme Chrysotilasbest

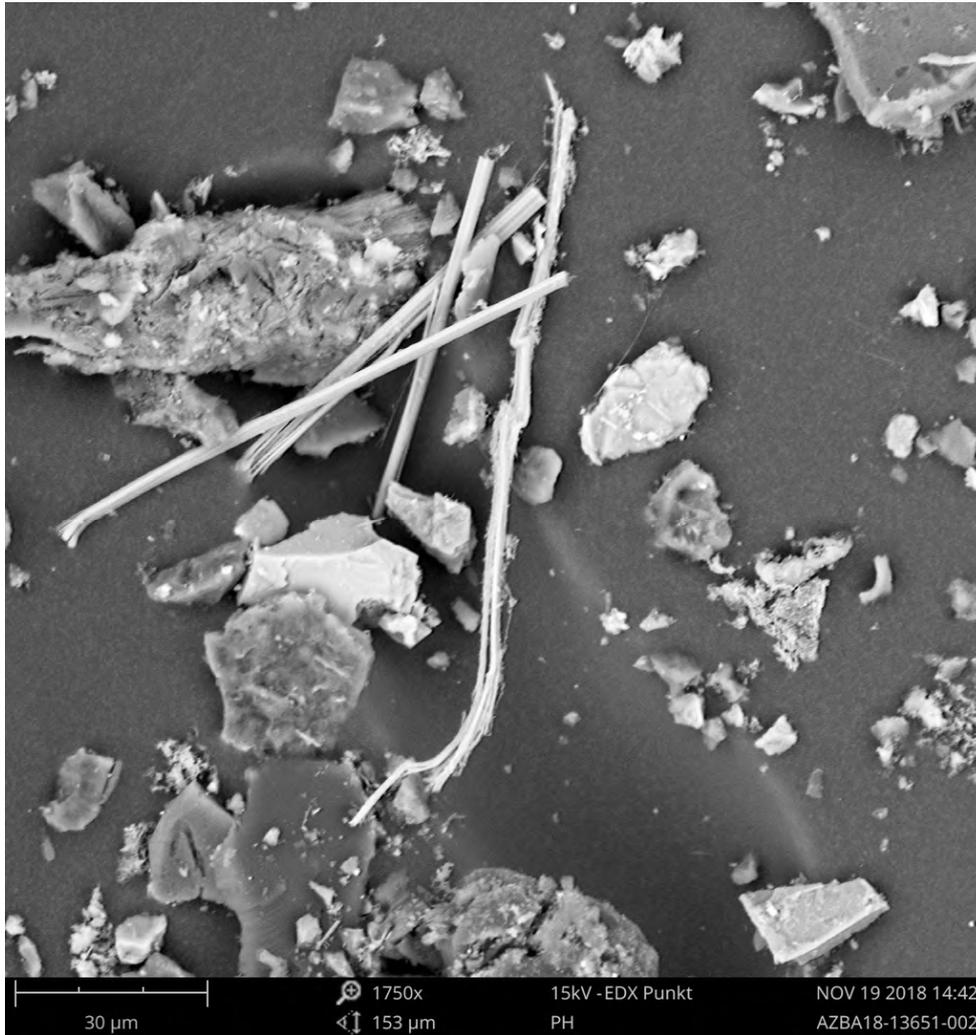
Bild 7: Detailaufnahme Chrysotilasbest

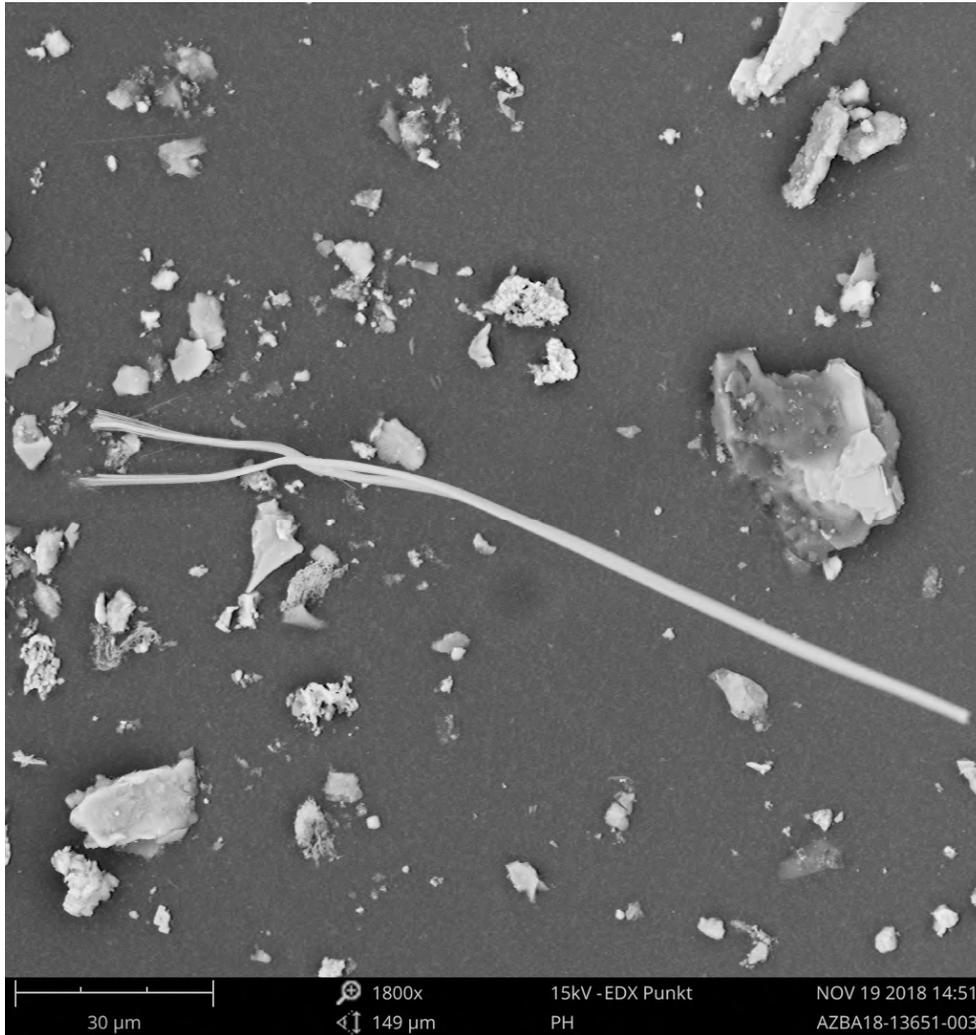
Bild 11: Detailaufnahme Chrysotilasbest

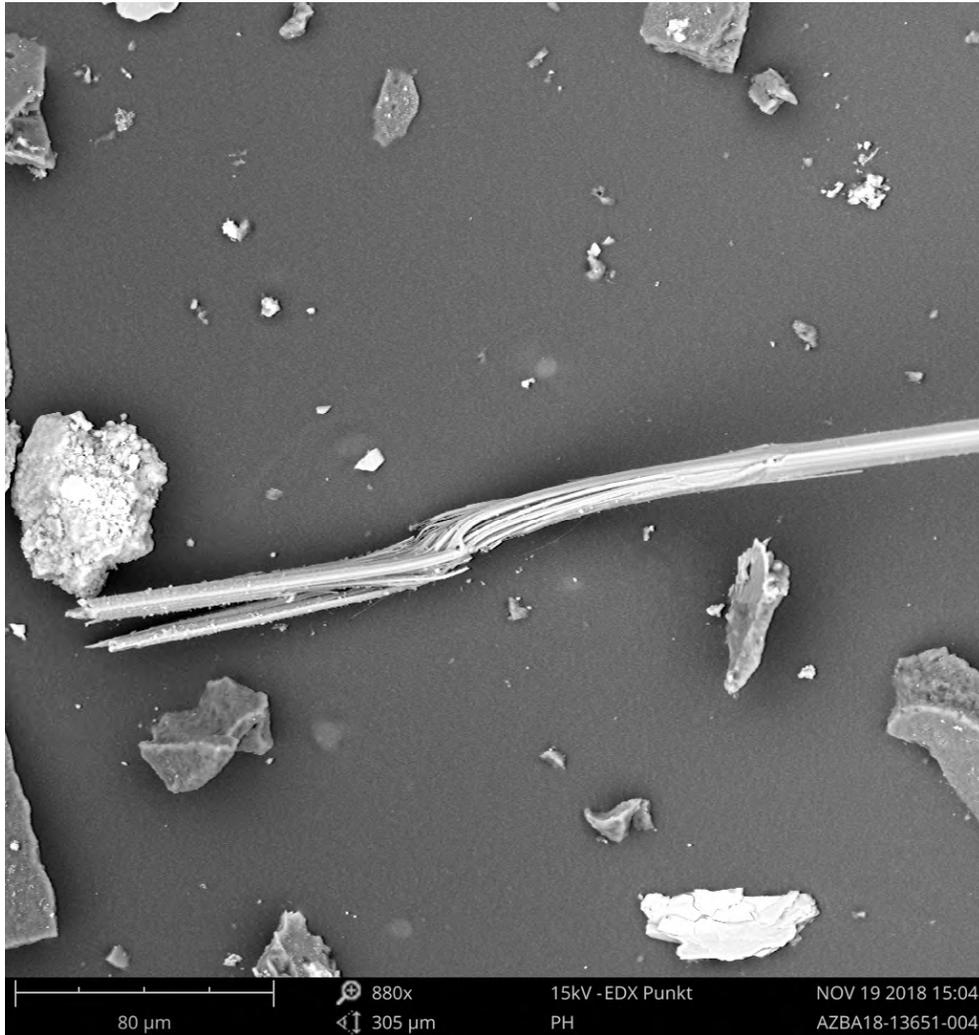
Bild 15: Detailaufnahme Chrysotilasbest

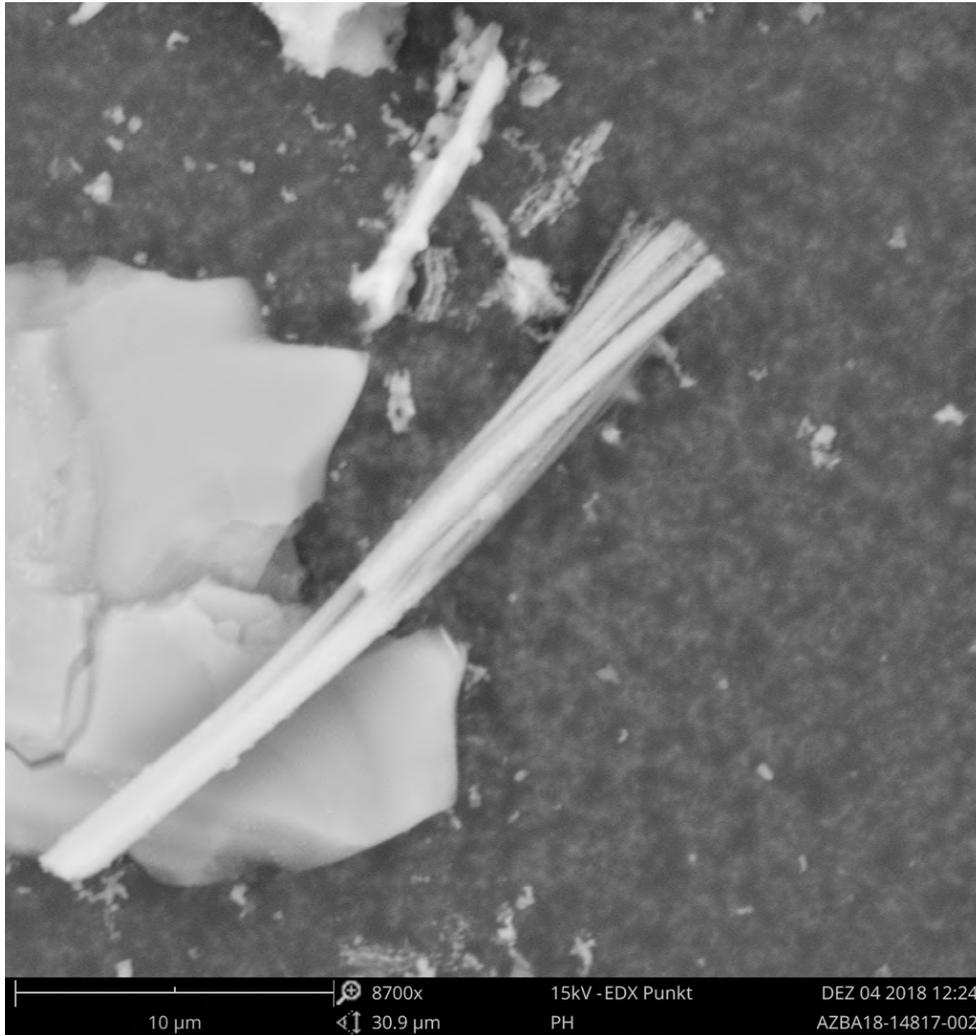
Bild 7: Detailaufnahme Chrysotilasbest

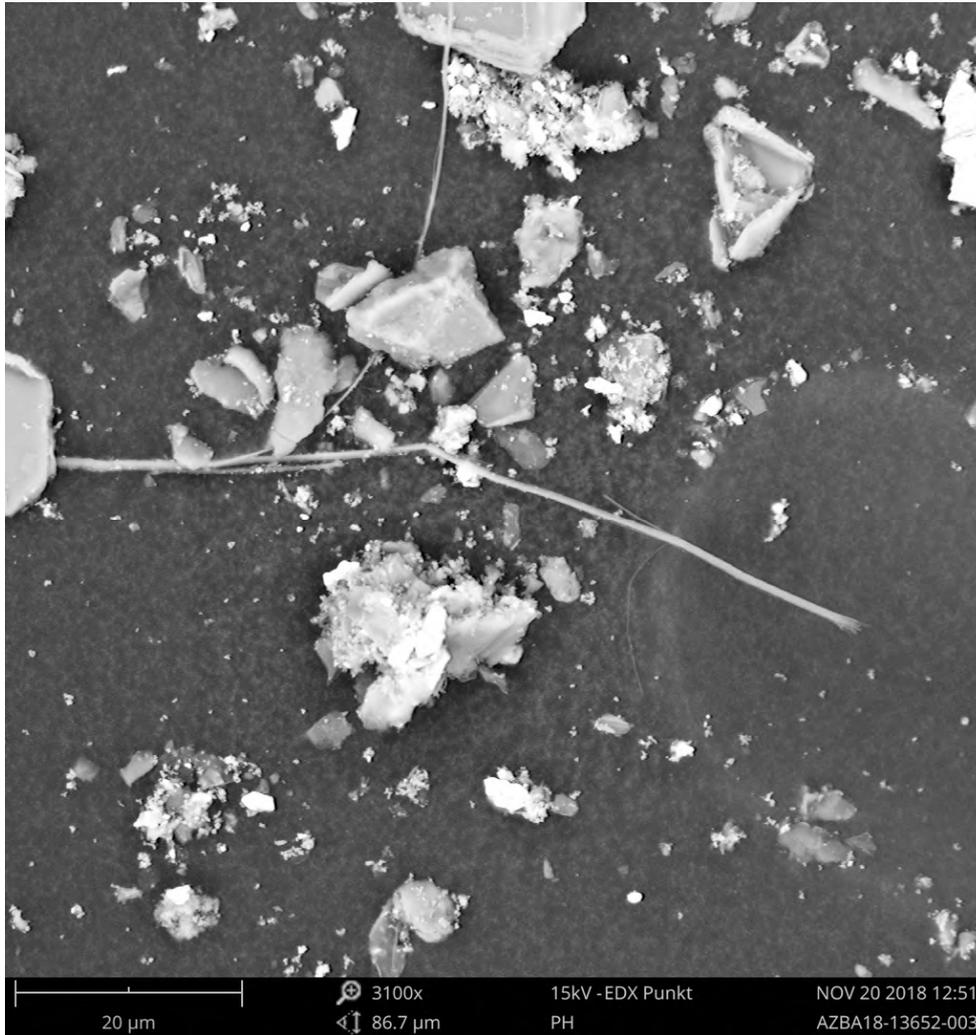
Bild 7: Detailaufnahme Chrysotilasbest
