Anlage zum Artenschutzbeitrag
Abriss zweier Gebäude auf dem Betriebshof
der BVG in Weißensee

Kontrollbegehung zur Vermeidungsmaßnahme V1

November 2019

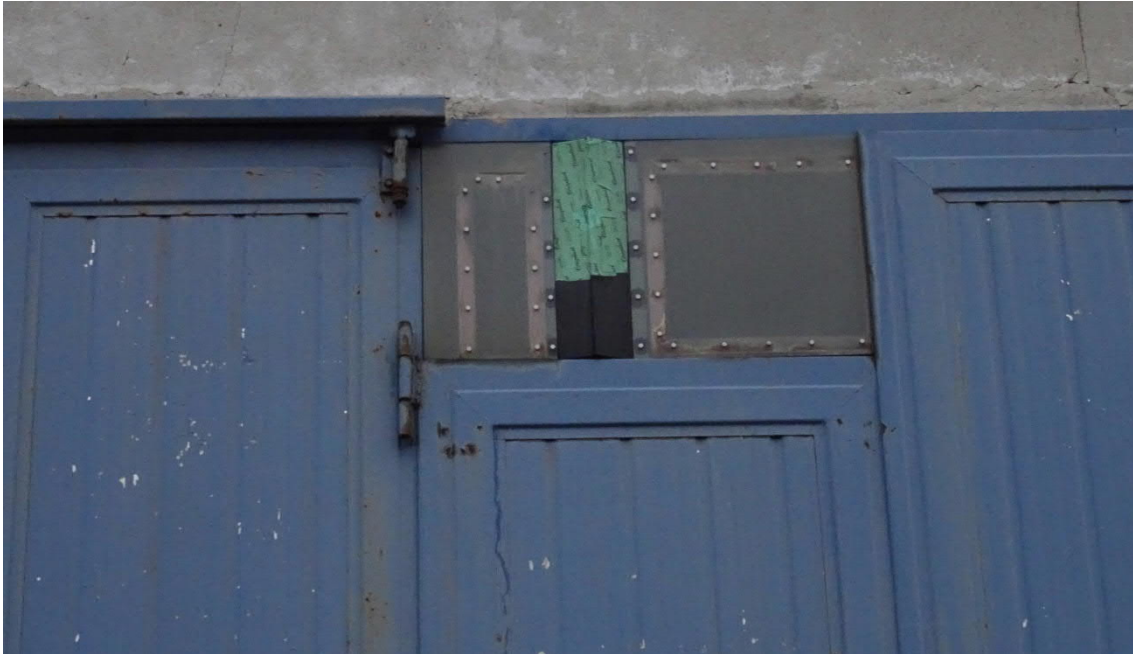
Abb. 1 Verschlussene Öffnung der ehemaligen Oberleitungszuführung

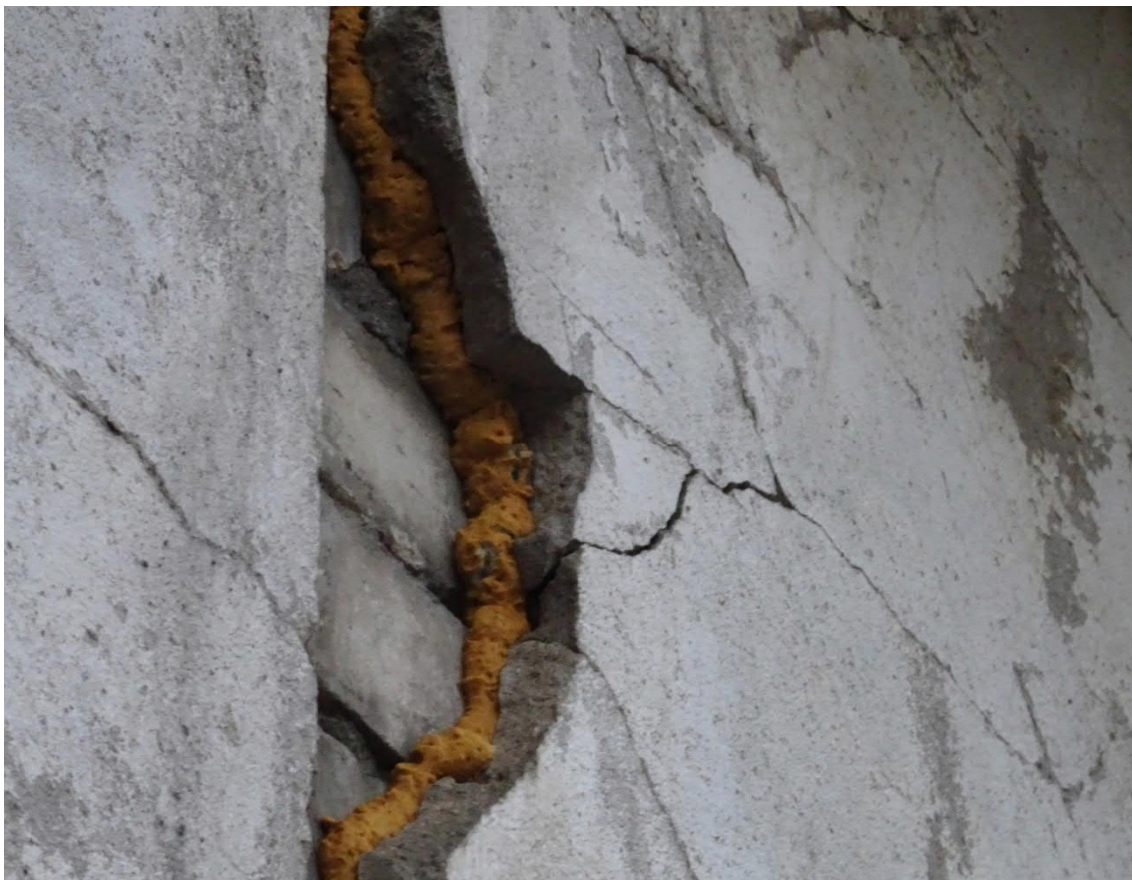
Abb. 2 Ausgeschäumte Fassadenritze

Zur Vermeidung des Besatzes wurden vorhandene Ritzen und Spalten mit Bauschaum verschlossen. Darüber hinaus wurde der vergitterte Verschlag zusätzlich mit engmaschigeren Est-

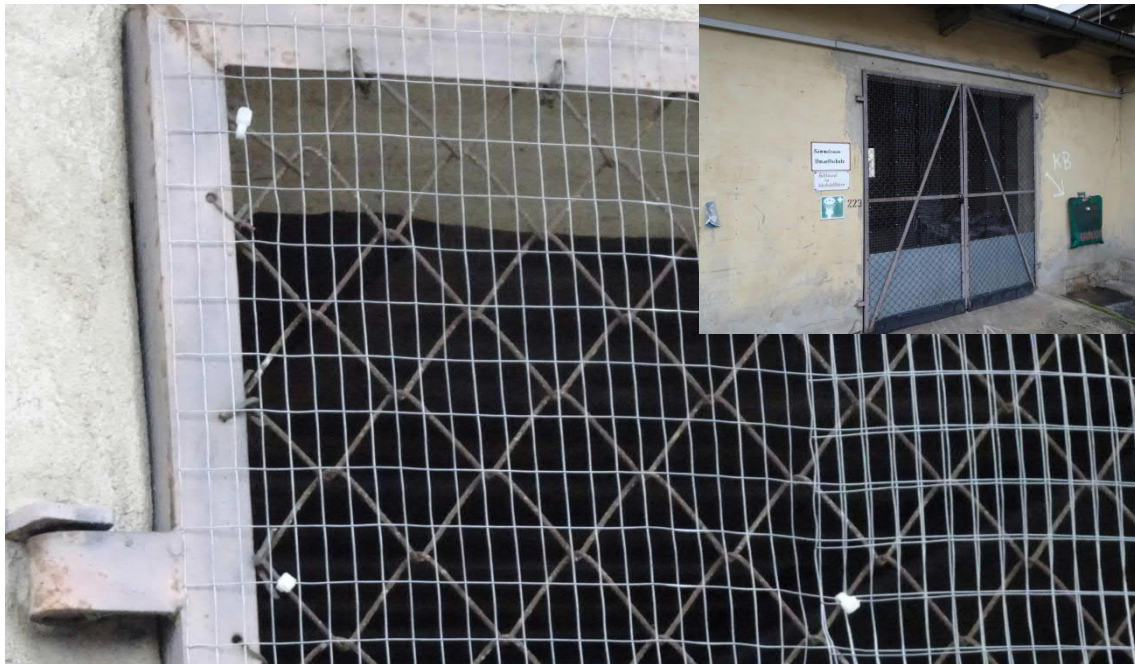
Abb. 3 Mit Estrichmatten gesicherter Verschlag

richmatten verschlossen. Zusätzlich wurden Lüftungseinlässe und offene Verrohrungen mit engmaschigem Material verschlossen. Die Vermeidungsmaßnahme wird damit als erfolgreich durchgeführt angesehen, so dass ein Besatz auch für die Dauer der Wintermonate 2019/2020 ausgeschlossen werden kann. Ein Abriss kann somit gemäß der Maßnahme V2 ab sofort stattfinden und bedarf keiner weiteren naturschutzfachlichen Begleitung (V3). Sollte eine planrechtliche Verzögerung einen Abriss erst im Frühjahr (März 2020) oder später ermöglichen, so ist das Gebäude außen erneut auf Niststätten zu überprüfen. Der Abriss ist dann naturschutzfachlich zu begleiten.

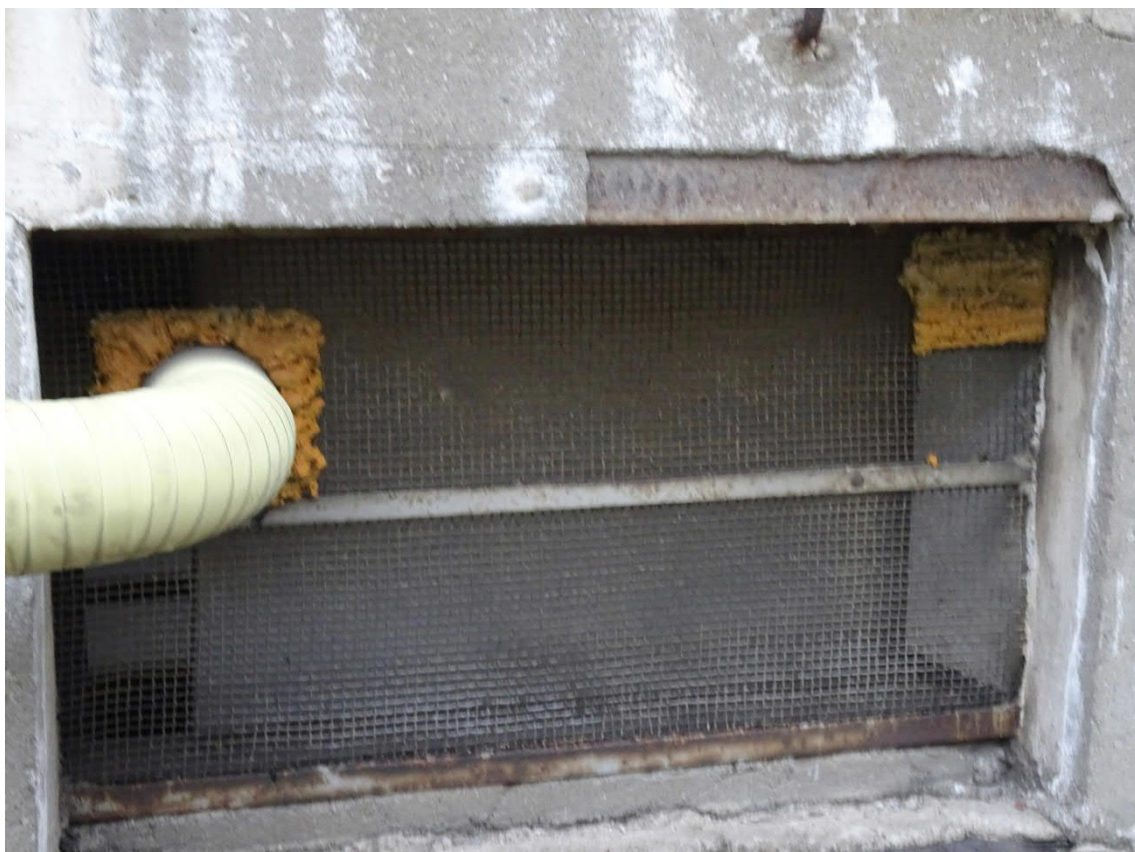
Abb. 4 Ausgeschäumte Öffnungen an Lüftungseinlass

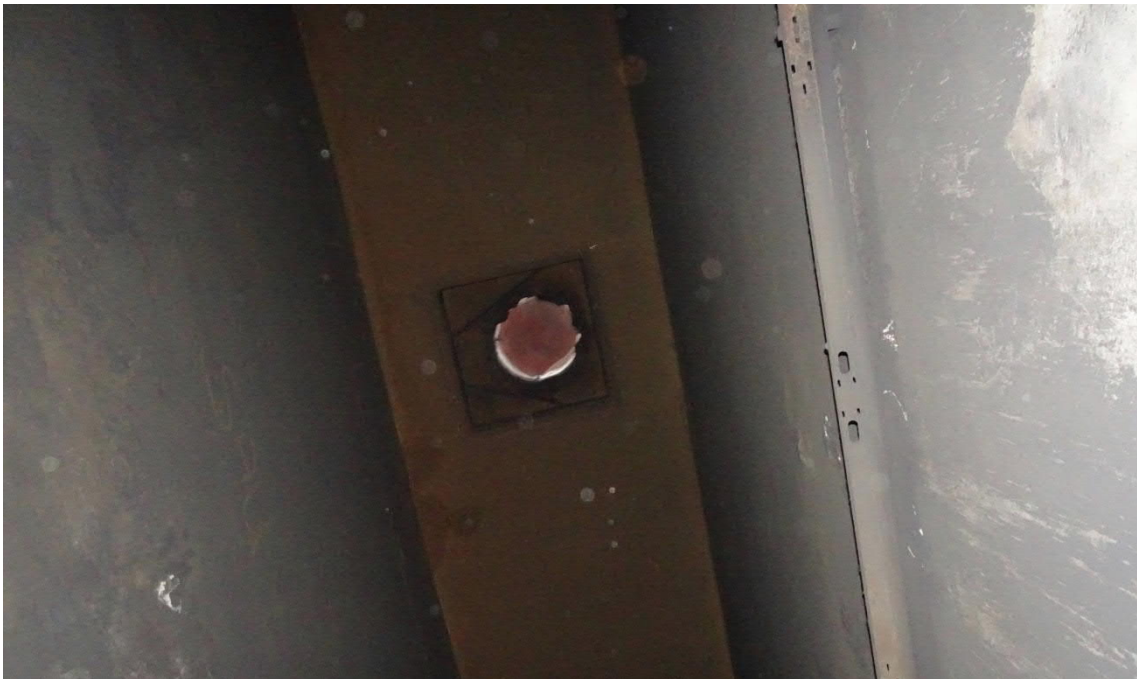
Abb. 5 Verschlussene und mit Netz verhangene Dachöffnung

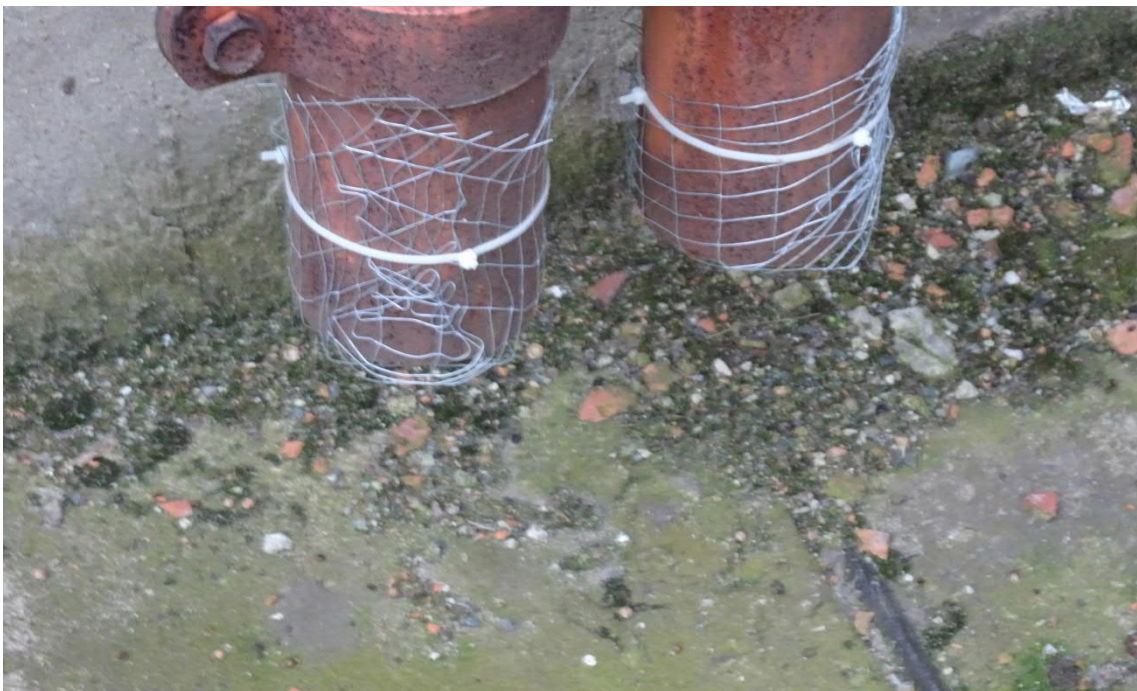
Abb. 6 Verschlussene Lüftungsrohre
