Neuordnung und Kapazitätserweiterung der Haltestelle Mannheim Hauptbahnhof

Baumgutachten
im Rahmen des Planfeststellungsverfahrens
nach § 28 PBefG

Anlage 15

25.04.2019

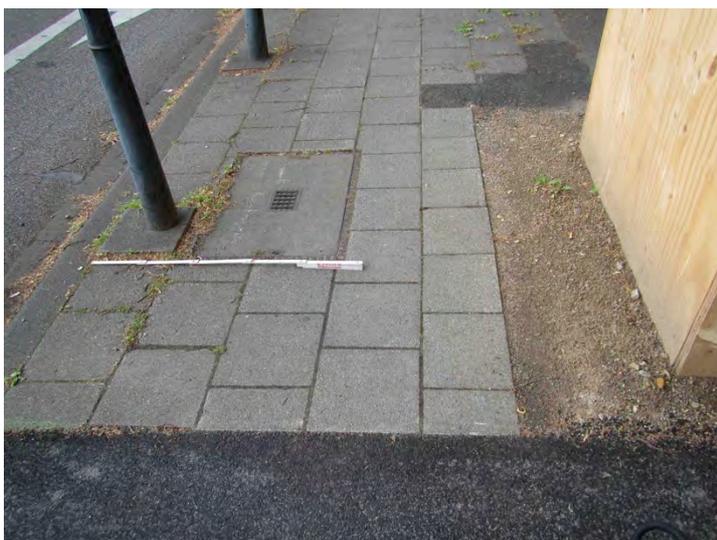
Baumstandort im
Kronenbereich und Umfeld,
offene Baumscheibe
umgeben von versiegelten
Flächen und Einrichtungen
der Infrastruktur
(Kabelkanal)

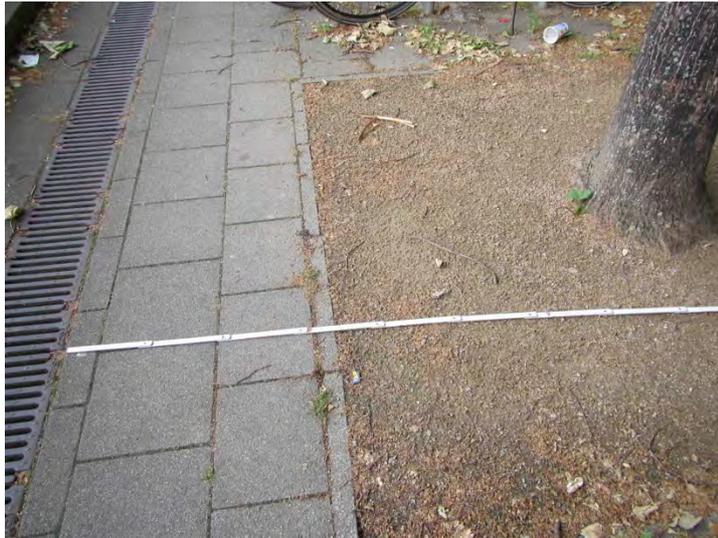
Baumstandort im Kronenbereich und Umfeld, offene Baumscheibe umgeben von versiegelten Flächen und Einrichtungen der Infrastruktur (Entwässerungsrinne)

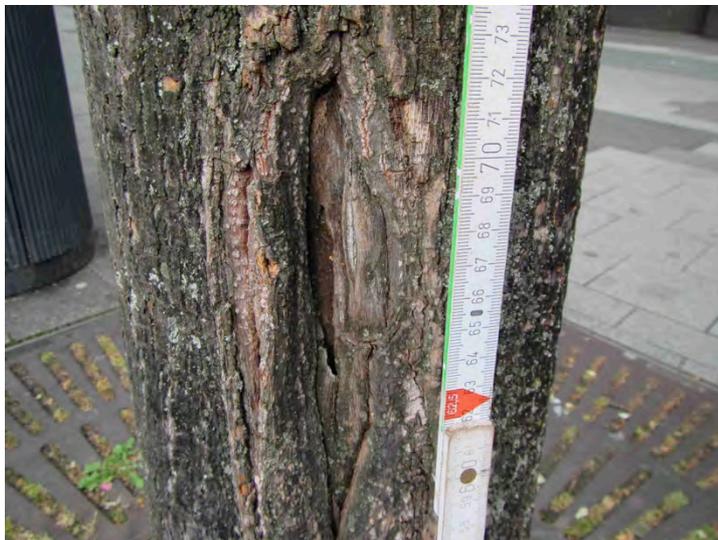
Artenschutzfachl. Bedeutung	keine
Zusammenfassende Beurteilung	Am Stamm vorhandene Feuchtkörper weisen darauf hin, dass Stamm/ Bast mit Pilzmycelien durchzogen sind und der Baum in Kürze absterben wird

Baum Nr. 9 Stammschaden

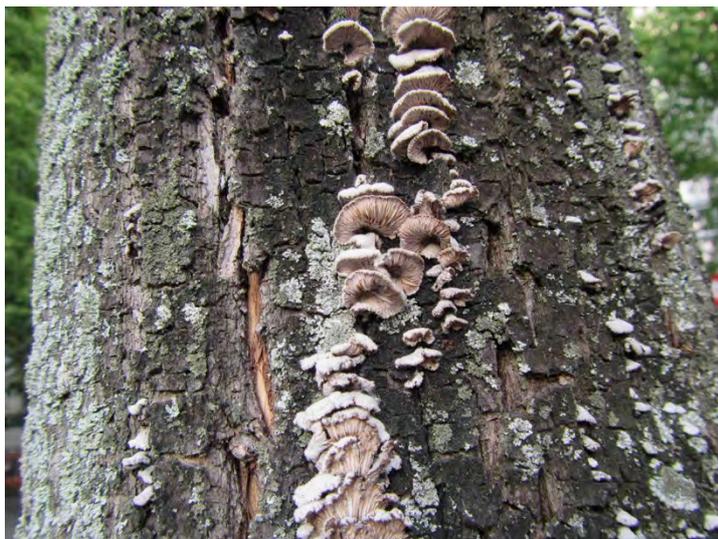
Pilzfruchtkörper im Stammverlauf bis ca. 5 m Höhe

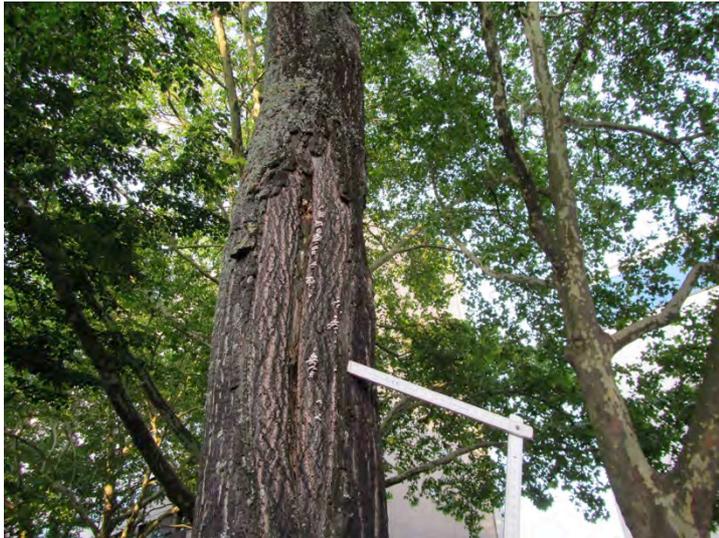
Zusammenfassende Beurteilung	Für die Wuchsphase geringer Zuwachs, stagnierend, am Standort Trockenstress und eingeschränkter Wurzelraum

Baum Nr. 10
Stammschaden in ca. 2,5 m
Höhe, randlich sind
Pilzfruchtkörper erkennbar

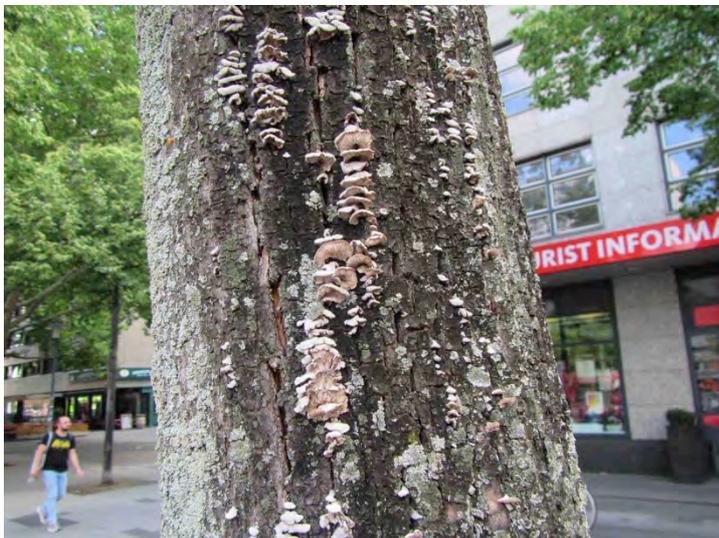
Artenschutzfachl. Bedeutung	keine
Zusammenfassende Beurteilung	Am Stamm vorhandene Fruchtkörper weisen darauf hin, dass Stamm/ Bast mit Pilzmycelien durchzogen sind und der Baum in Kürze absterben wird

Baum Nr. 12 Borke
auffallend rissig und
Fruchtkörper von Pilzen

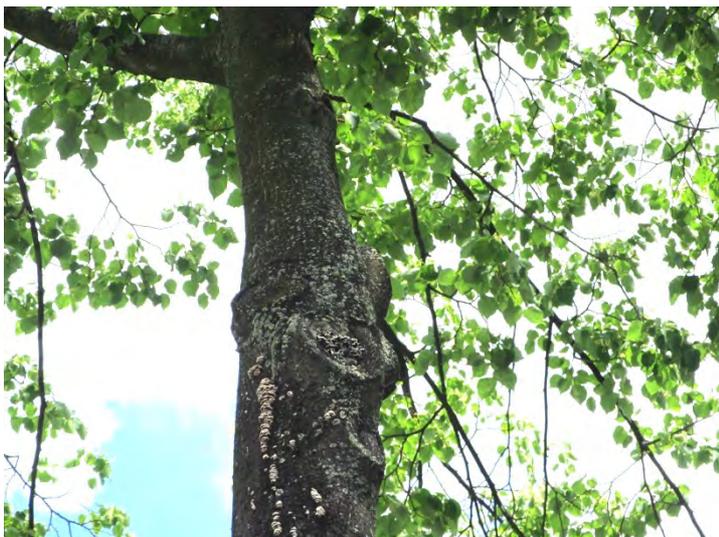
Baum Nr.	13 (Nummerierung von Bismarckstraße nach Bahnhof) siehe Anlage 15.2
Baumart	Tilia cordata
Stammumfang (in 1 m Höhe)	65 cm
Höhe (geschätzt)	15 m
Kronen- Durchmesser (ca.)	6 m
Standort, Kronenbereich, Umfeld	Stammschutzgitter, Baumscheibe mit Rostüberdeckung, ca. 2,0 m x 2,0 m Umfeld Pflasterbelag
Wuchsphase	Reifephase, Adultphase
Schäden, Schadsymptome	Astschnittstellen von Starkästen am Stamm mit Fruchtkörper von Pilzen
Triebzuwachs, Totholz	Geringer Triebzuwachs, Ausbildung von Kurztrieben Totholz, im Zweig-, (d, bis 1 cm), Feinastbereich (d, 1 bis 3 cm)
Kronentransparenz, Laubdichte, Laubgröße	26-60 %, Krone zerklüftet deutliche Kronenverlichtung, Trockenschäden bereits erkennbar kleines Laub
Abweichungen, Erscheinungsbild	-
Vitalität, Wuchskraft	sehr geringe Wuchskraft, deutlich geschwächter Baum, deutlich geschwächte Vitalität
Artenschutzfachl. Bedeutung	keine
Zusammenfassende Beurteilung	Am Stamm vorhandene Fruchtkörper weisen darauf hin, dass Stamm/ Bast mit Pilzmycelien durchzogen sind und der Baum in Kürze absterben wird

Baum Nr. 13
Astschnittstellen von
Starkästen am Stamm mit
Fruchtkörper von Pilzen

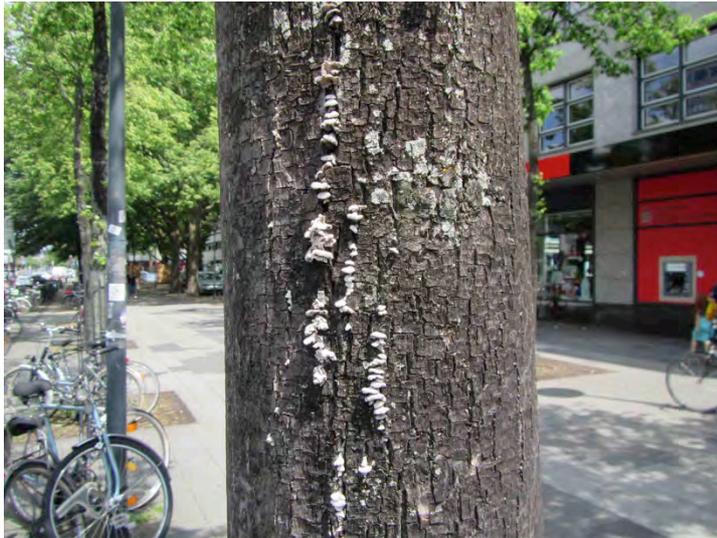
Artenschutzfachl. Bedeutung	keine
Zusammenfassende Beurteilung	Am Stamm vorhandene Fruchtkörper weisen darauf hin, dass Stamm/ Bast mit Pilzmycelien durchzogen sind und der Baum in Kürze absterben wird

Baum Nr. 14 Fruchtkörper von Pilzen am Stamm

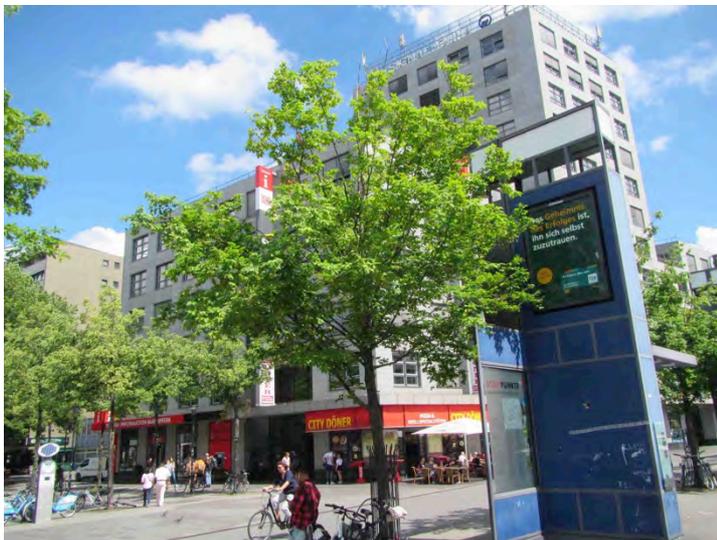
Zusammenfassende Beurteilung	Abgestorbene Oberkrone weist auf ungeeigneten Standort hin, am Standort Trockenstress und eingeschränkter Wurzelraum, arttypische Entwicklung am Standort nicht möglich Tiefgarage, Überdeckung, Traglast beachten

Baum Nr. 15 Krone zerklüftet, abgestorbene Oberkrone

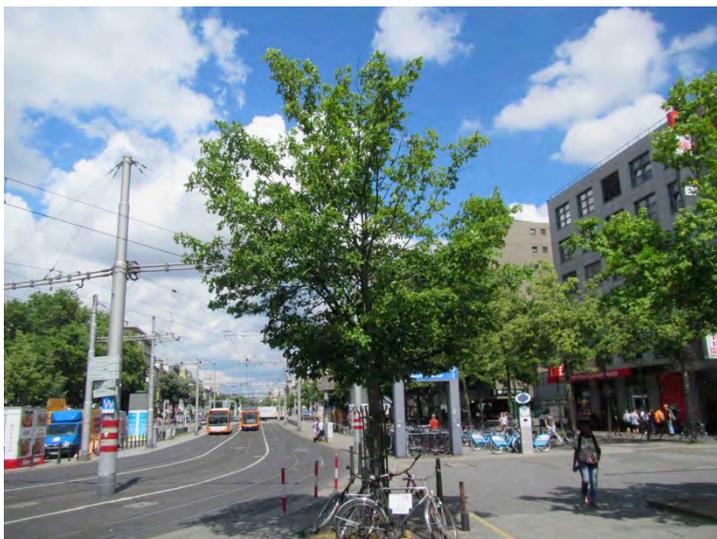
Zusammenfassende Beurteilung	Abgestorbene Oberkrone weist auf ungeeigneten Standort hin, am Standort Trockenstress und eingeschränkter Wurzelraum, arttypische Entwicklung am Standort nicht möglich Tiefgarage, Überdeckung, Traglast beachten

Baum Nr. 16 Krone zerklüftet, abgestorbene Oberkrone

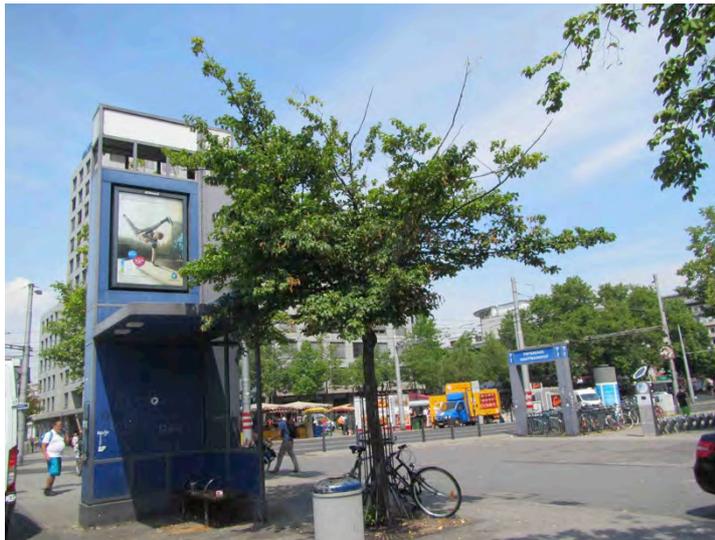
Zusammenfassende Beurteilung	Abgestorbene Oberkrone weist auf ungeeigneten Standort hin, am Standort Trockenstress und eingeschränkter Wurzelraum, arttypische Entwicklung am Standort nicht möglich

Baum Nr. 17 Krone zerklüftet, deutlich erkennbar abgestorbene Oberkrone

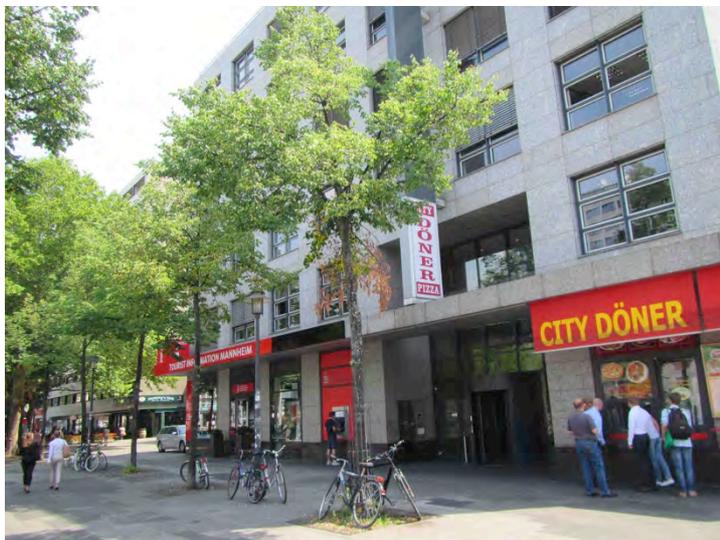
Im Vordergrund Baum Nr. 18 erkennbar zerklüftete, transparente Krone (dahinter folgend Nr. 19, 20, 21)

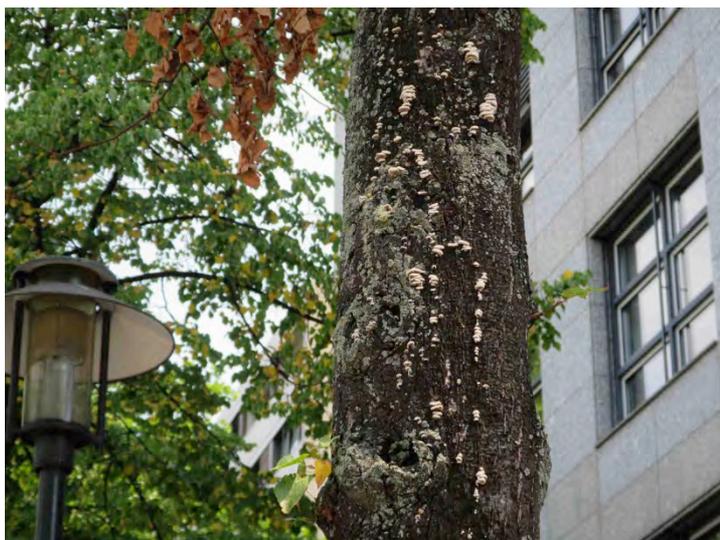
Vitalität, Wuchskraft	sehr geringe Wuchskraft, deutlich geschwächter Baum, deutlich geschwächte Vitalität
Artenschutzfachl. Bedeutung	keine
Zusammenfassende Beurteilung	Am Stamm vorhandene Fruchtkörper weisen darauf hin, dass Stamm/ Bast mit Pilzmycelien durchzogen sind, vermutlich eingeschränkter Wurzelraum, Trockenstress, stagnierend am Standort

Baum Nr. 18, am Stamm auffallend rissige Borke und Fruchtkörper von Pilzen

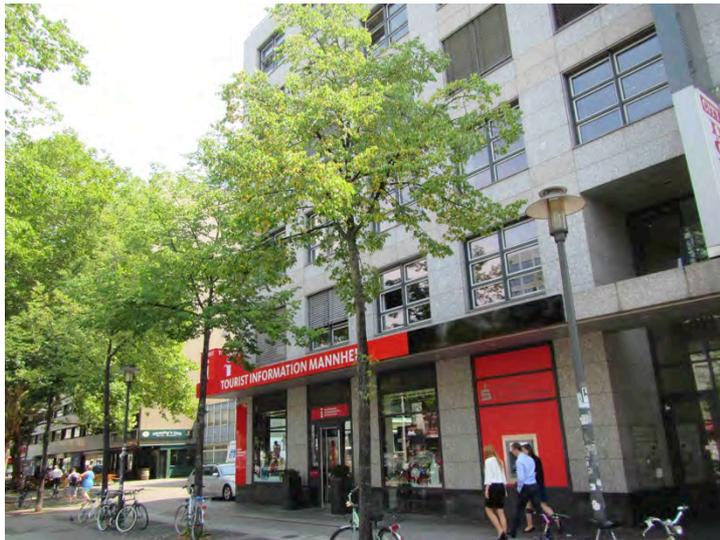
Im Vordergrund Baum Nr. 19 erkennbar zerklüftete, transparente Krone (dahinter folgend Nr. 20, 21, 22)

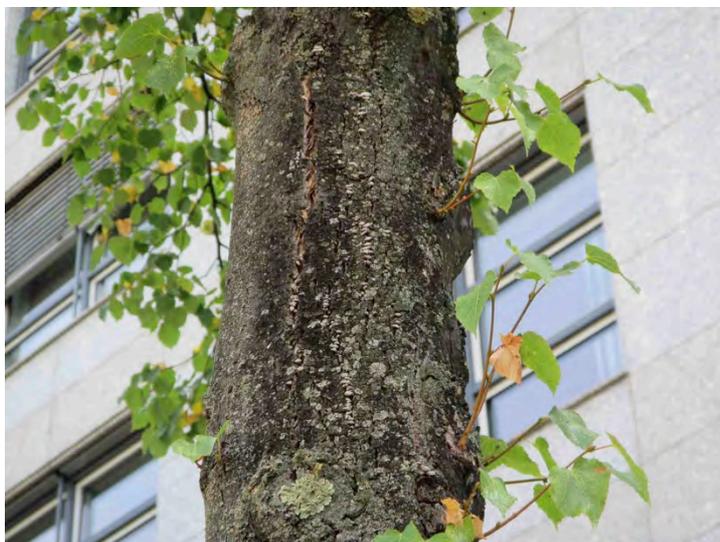
Vitalität, Wuchskraft	sehr geringe Wuchskraft, deutlich geschwächer Baum, deutlich geschwächte Vitalität
Artenschutzfachl. Bedeutung	keine
Zusammenfassende Beurteilung	Am Stamm vorhandene Fruchtkörper weisen darauf hin, dass Stamm/ Bast mit Pilzmycelien durchzogen sind, bereits fallendes Laub verweist auf Trockenstress

Baum Nr. 19, am Stamm auffallend rissige Borke und Fruchtkörper von Pilzen

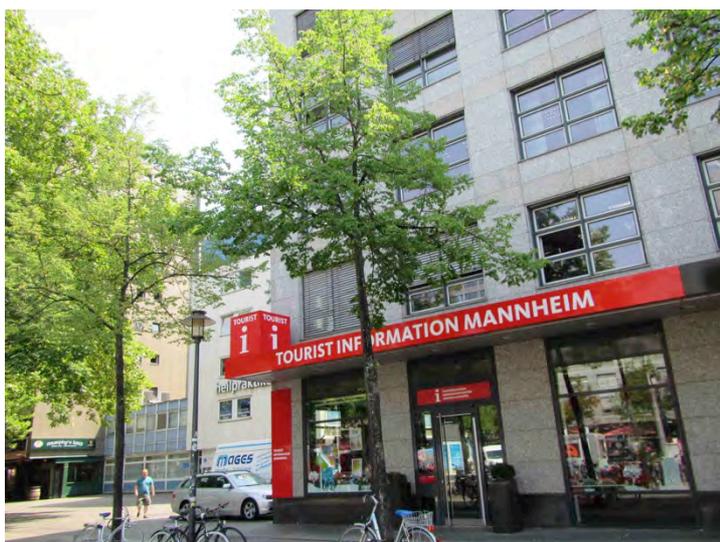
Abweichungen, Erscheinungsbild	offene Krone, stark verlichtet
Vitalität, Wuchskraft	sehr geringe Wuchskraft, deutlich geschwächter Baum, deutlich geschwächte Vitalität
Artenschutzfachl. Bedeutung	keine
Zusammenfassende Beurteilung	Am Stamm vorhandene Fruchtkörper weisen darauf hin, dass Stamm/ Bast mit Pilzmycelien durchzogen sind, Aufgrund des Standortes mit benachbarten Schächten sehr eingeschränkter Wurzelraum

Baum Nr. 20, erkennbar zerklüftete, transparente Krone

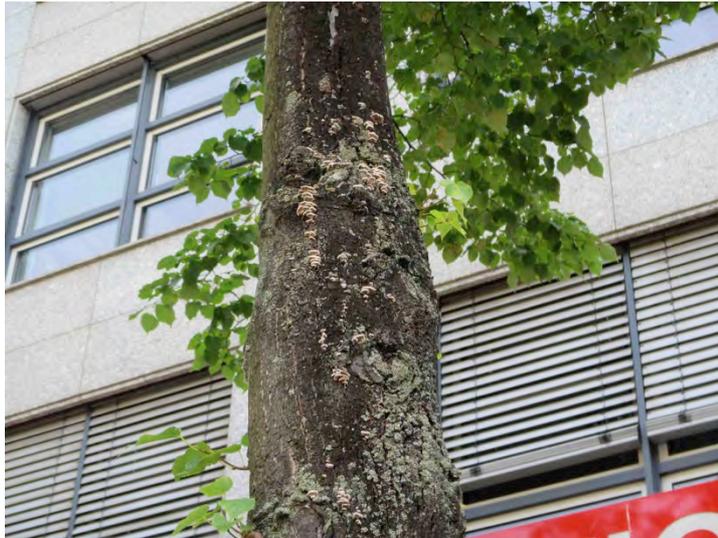
Baum Nr. 20 Borke auffallend rissig und Fruchtkörper von Pilzen

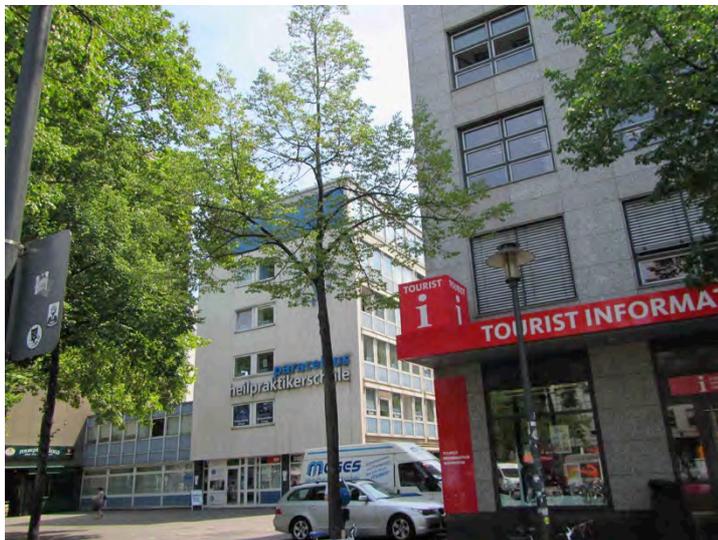
Artenschutzfachl. Bedeutung	keine
Zusammenfassende Beurteilung	bereits fallendes Laub verweist auf Trockenstress und eingeschränkten Wurzelraum. Für die Wuchsphase sehr geringer Zuwachs, stagnierend, am Standort, vermutlich rückschreitende Entwicklung

Baum Nr. 21 sehr stark verlichtete, transparente Krone mit sehr kleinblättrigem Laub

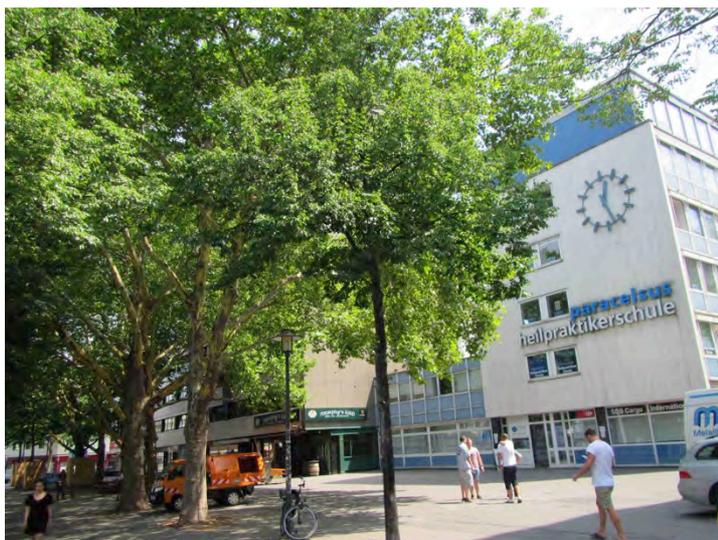
Vitalität, Wuchskraft	Geringe Wuchskraft, geschwächter Baum, geschwächte Vitalität
Artenschutzfachl. Bedeutung	keine
Zusammenfassende Beurteilung	Für die Wuchsphase geringer Zuwachs, stagnierend, am Standort Trockenstress und eingeschränkter Wurzelraum

Baum Nr. 22 einseitig entwickelte Krone aufgrund von Schattendruck durch höherwüchsige Platane

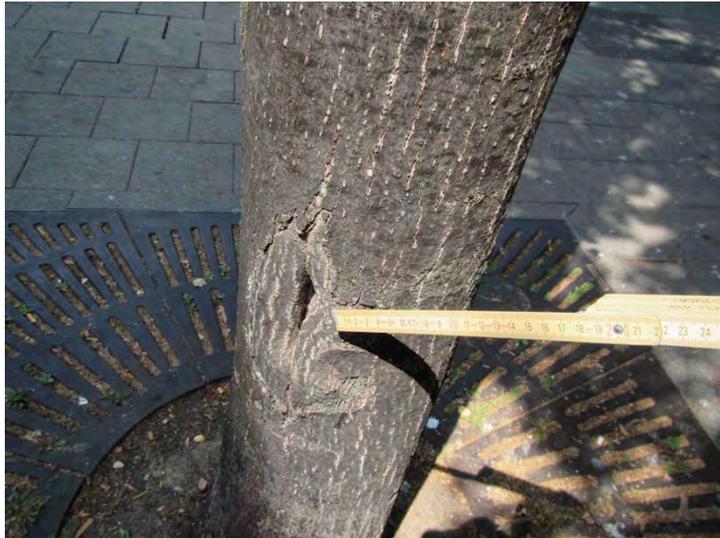
Baum Nr. 22
Stammschaden, Länge ca.
30 cm, überwallend

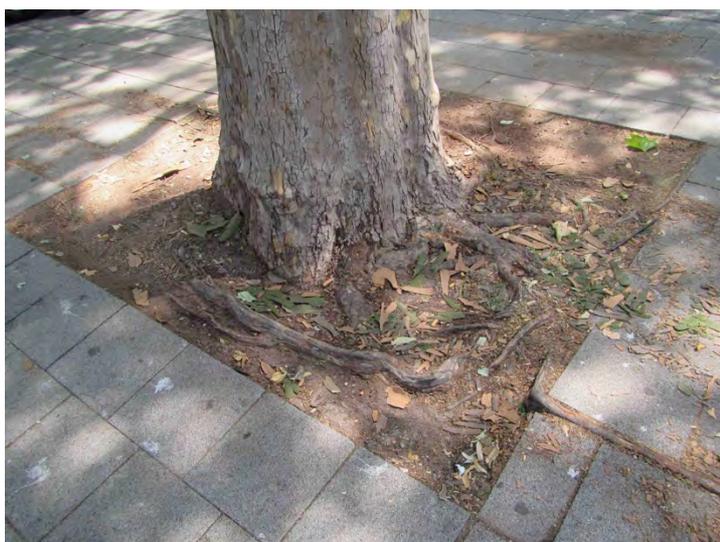
Baum Nr. 23 offene
Baumscheibe erkennbar
stark mit Feinwurzeln bis
Starkwurzeln durchzogen

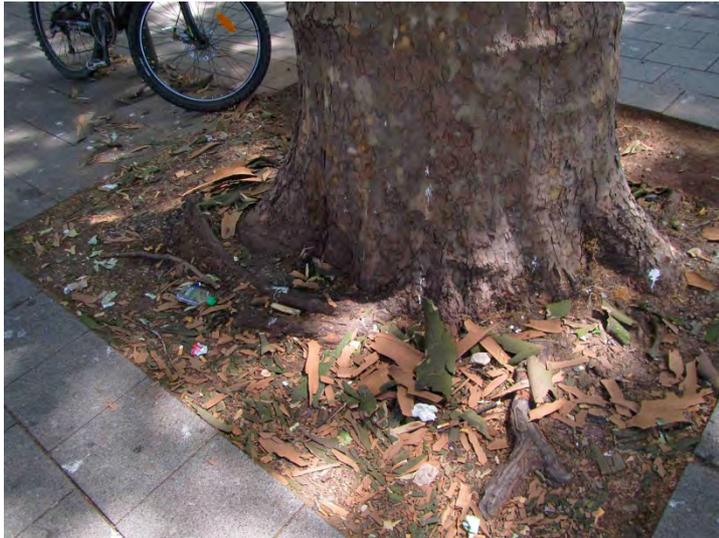
Baum Nr. 24 offene Baumscheibe erkennbar stark mit Feinwurzeln bis Starkwurzeln durchzogen

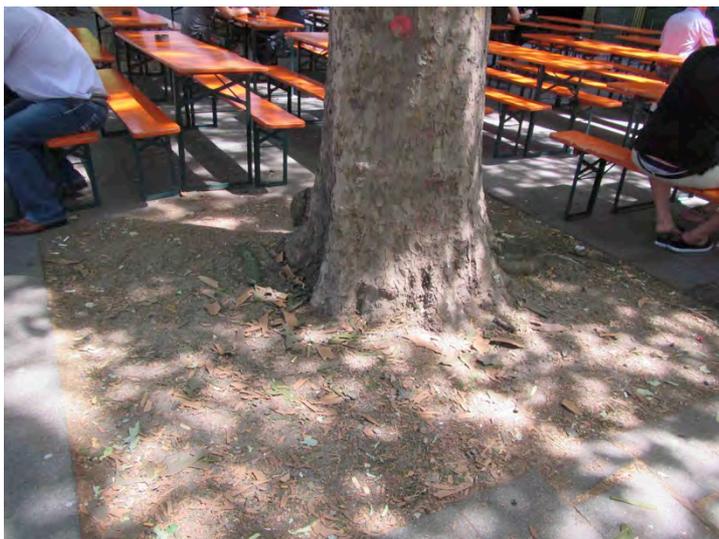
Baum Nr. 25 offene Baumscheibe nur geringe Durchwurzelung erkennbar, Umfeld gastronomisch genutzt

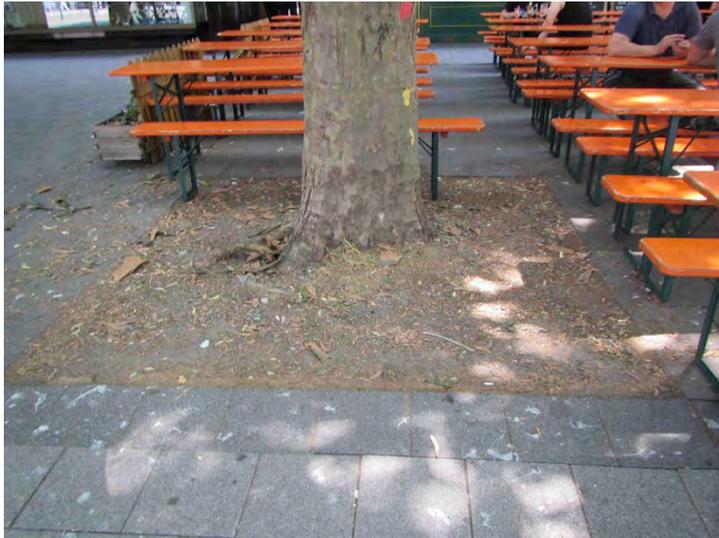
Baum Nr. 26 offene Baumscheibe nur geringe Durchwurzelung erkennbar, Umfeld gastronomisch genutzt

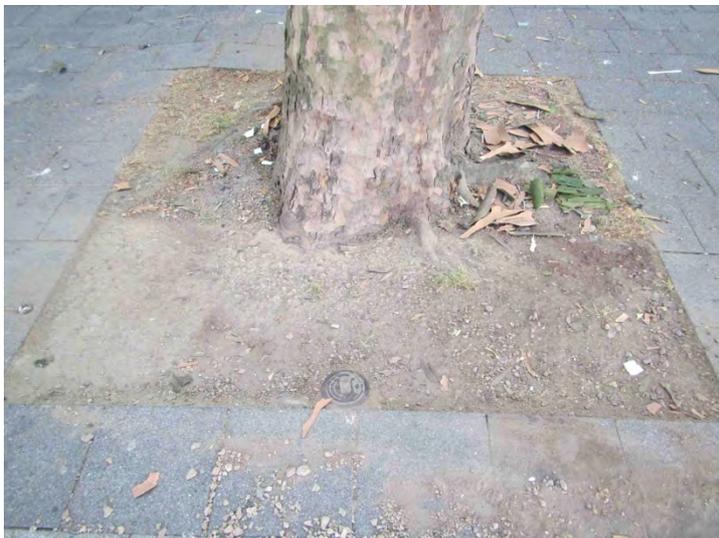
Baum Nr. 27 offene Baumscheibe nur geringe Durchwurzelung erkennbar

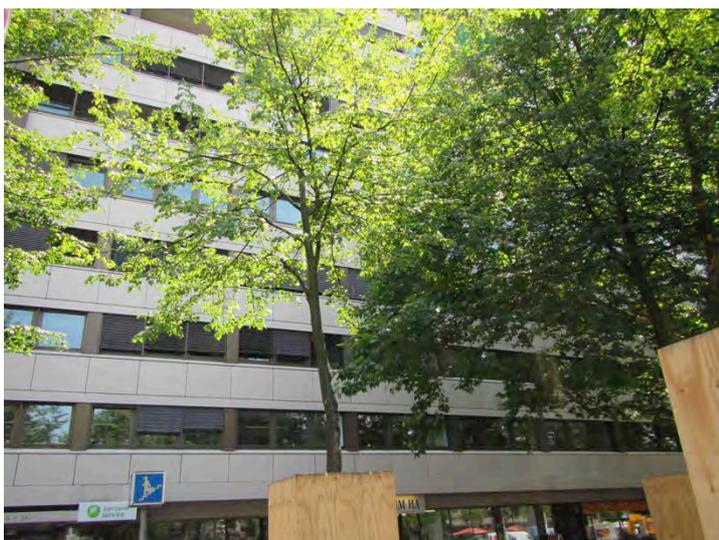
Baum Nr. 30 deutlich verlichtete, transparente Krone mit sehr kleinblättrigem Laub

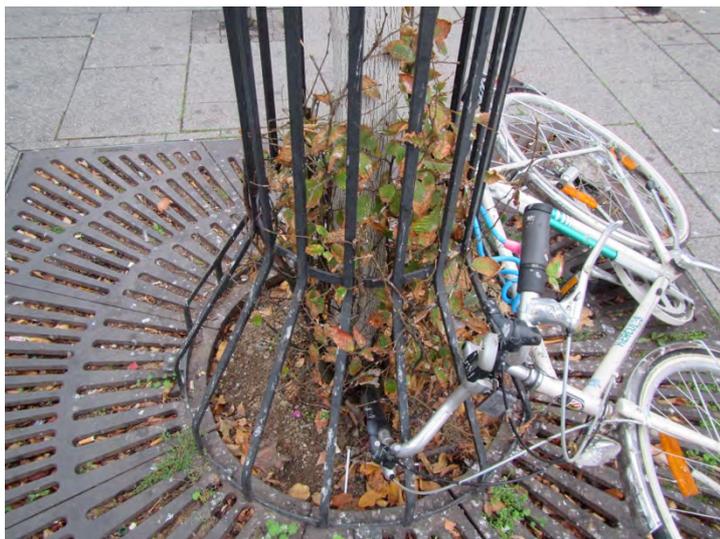
Baum Nr. 32 Stamm-/Stockausschläge

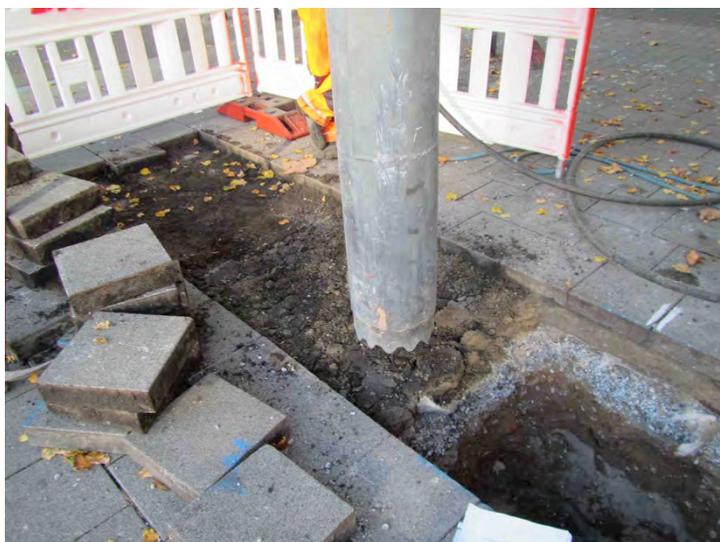
...und mit einem Saugbagger aufgenommen, erkennbar ist der massive Aufbau mit einer ca. 20 cm dicken Tragschicht aus Beton

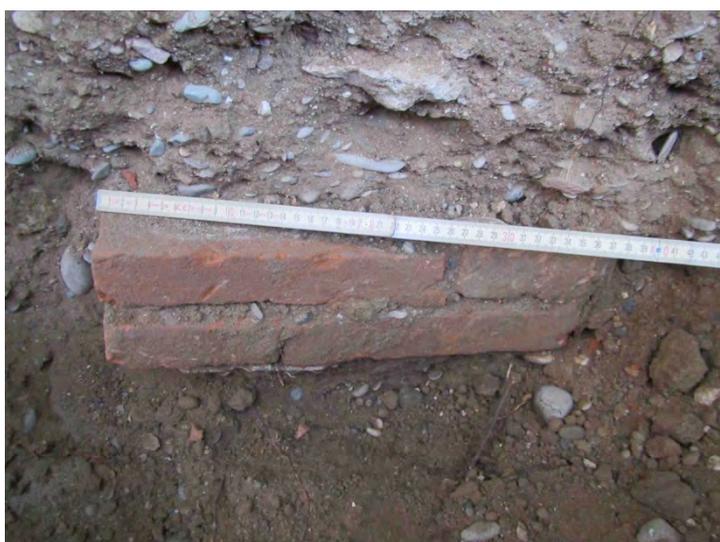
In den unterliegenden sandig kiesigen Auffüllungen sind Schutt- und Trümmerteile vorhanden

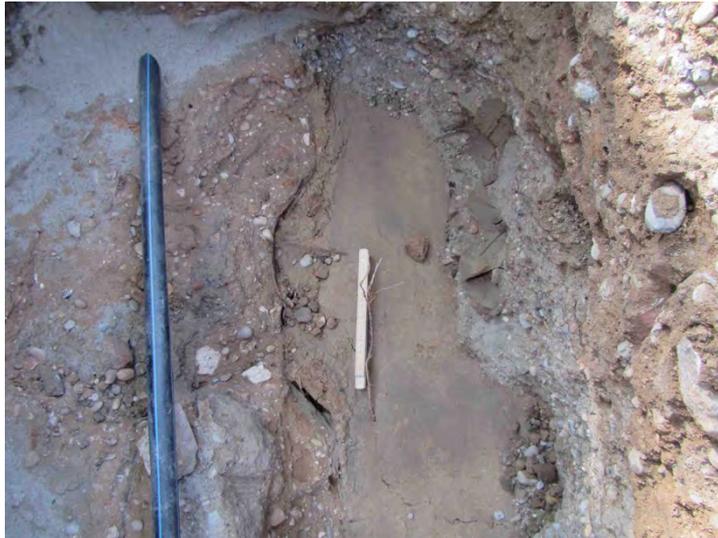
Vermutlich aufgrund verschiedener Baumaßnahmen bestehen verschiedene Auffüllungen (sandig, kiesig, Kiessand, schluffig-feinsandig) im Umfeld des Baubestands

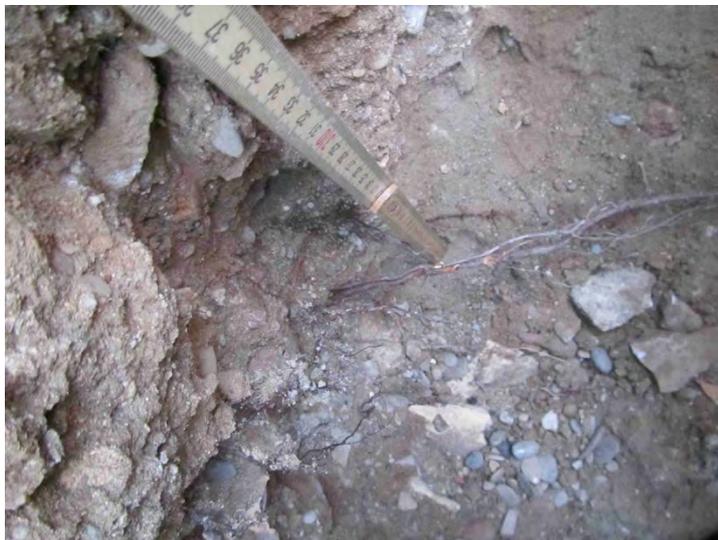
Im Bereich der sandig kiesigen Auffüllungen wurden ab ca. 1,15 m unter OK-Belag sporadisch Fein- und Schwachwurzeln festgestellt

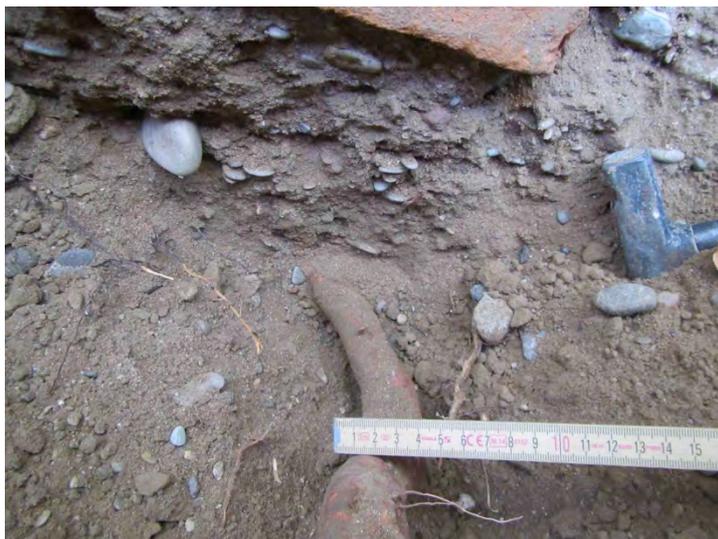
In Tiefen um 1,30 m unter OK Belag wurden Derbwurzeln erfasst

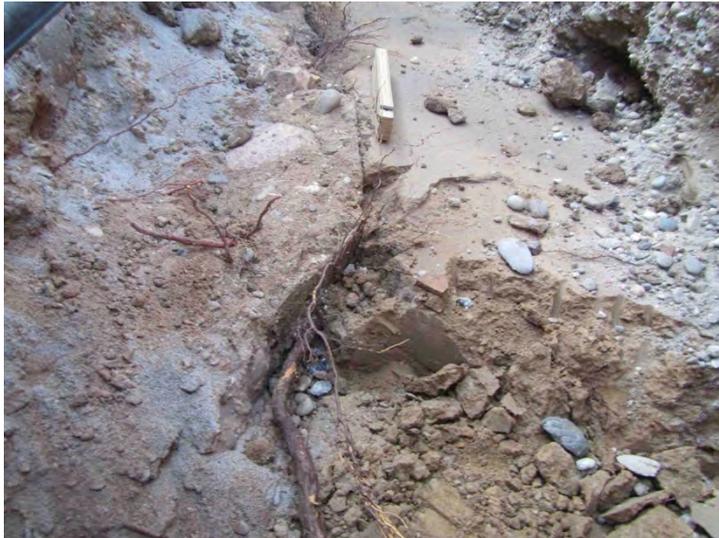
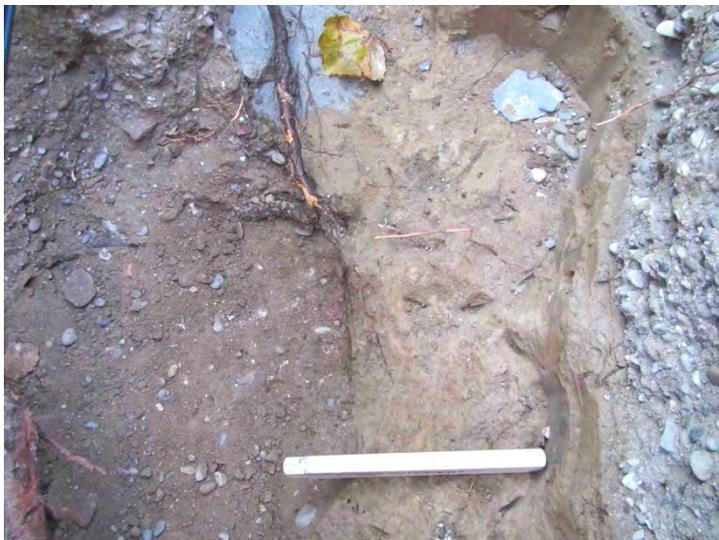
Aufgrund der Besonderheiten des Standorts werden Wurzelverläufe stark beeinflusst...

....erkennbar folgen hier Fein- und Schwachwurzeln dem Profil einer gezogenen Spundwand die bei einer vergangenen Baumaßnahme hergestellt und wieder entfernt wurde

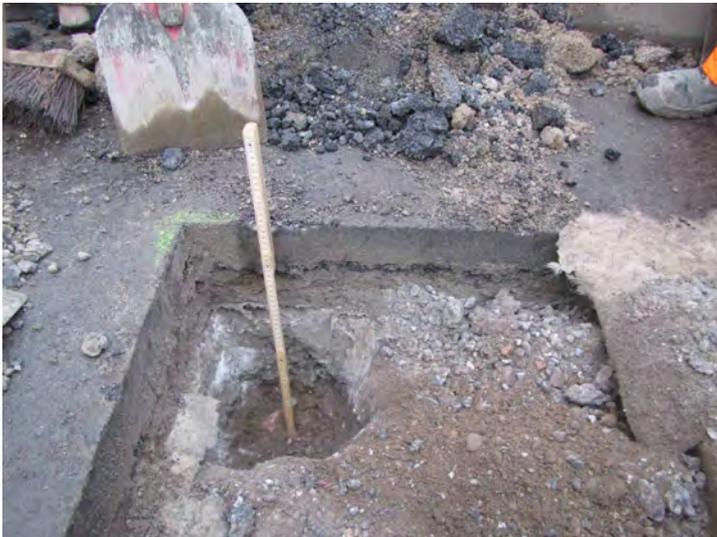
Oberbauschichten im Bereich der Linde, die Gesamtdicke des Aufbaus beträgt ca. 50 cm
