V2-PA			
V1			
BL	<i>Steigler</i>	12.22	
Strecke:		Streckennummer VBK:	
Turmbergbahn, Karlsruhe-Durlach		TBB	
Maßnahme:		V2-PL-Projekt-Nr.:	
Änderung der Turmbergbahn Barrierefreier Umbau und Verlängerung der Seilbahn in Karlsruhe-Durlach		1105	
		Plan-Nr.:	
		7010	
		Anlage.:	
		7

Luftbildauswertung auf Kampfmittelbelastung Bergbahnstraße, Turmbergbahn Karlsruhe – Durlach (Hanggebiet)

Anlage 1: Untersuchungsgebiet und Ergebnisse der Luftbildauswertung sowie Ausschnittvergrößerung eines Luftbilds vom 24.03.1945.

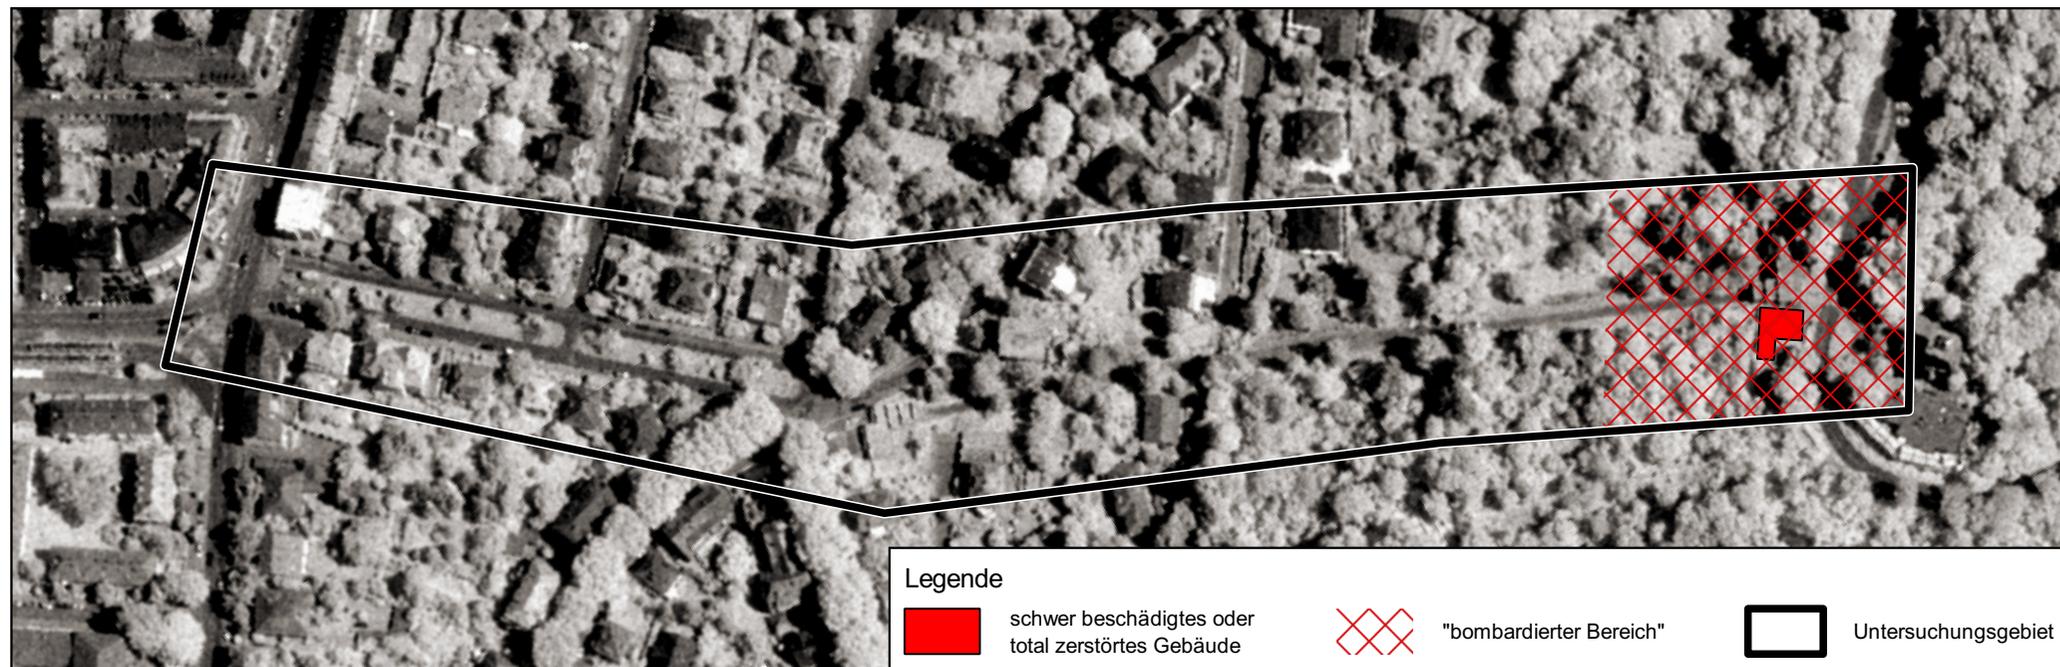
Da erfahrungsgemäß etwa 8 bis 15 % aller abgeworfenen Sprengbomben nicht explodierten, kann aus oben dargestellten Gründen nicht ausgeschlossen werden, dass in einem Teilbereich des Untersuchungsgebiets, der als „bombardierter Bereich“ zu bezeichnen ist (auf der Anlage 1 kreuzschraffiert), noch Sprengbomben-Blindgänger oder andere Kampfmittel vorhanden sind. **Daher ist für diesen, auf der Anlage 1 kreuzschraffierten Anteil des Untersuchungsgebiets eine nähere Überprüfung durch den Kampfmittelbeseitigungsdienst Baden-Württemberg oder ein anderes autorisiertes**

Untersuchungsgebiet (fett umgrenzt) und Ergebnisse der Luftbildauswertung, neueres Luftbild.

Unternehmen dringend zu empfehlen. Vor dieser Überprüfung sollten dort keine Bohr-, Grab-, Ramm-, Rüttel- oder Baggerarbeiten durchgeführt werden. Bitte setzen Sie sich mit dem Kampfmittelbeseitigungsdienst Baden-Württemberg oder mit einem privaten autorisierten Unternehmen wegen den zu ergreifenden Maßnahmen in Verbindung.

In den Bereichen des Untersuchungsgebiets, die außerhalb des „bombardierten Bereichs“ liegen, können die Untersuchungs- und Bauarbeiten ohne weitere Auflagen in Bezug auf Kampfmittel durchgeführt werden.

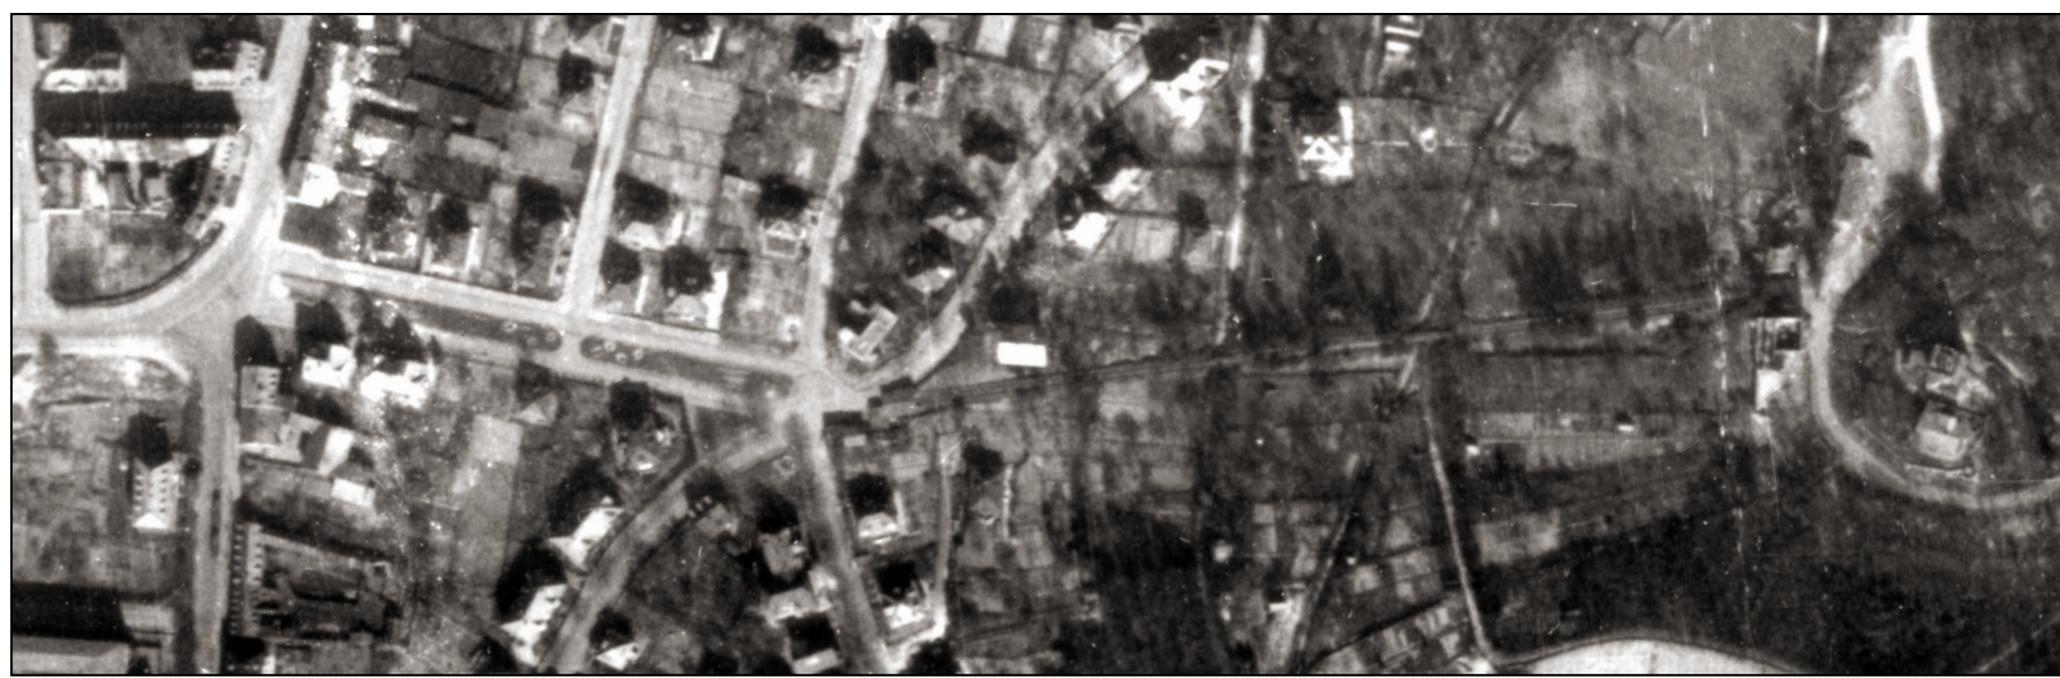
Die Luftbilder zeigen, dass das Untersuchungsgebiet und seine nähere Umgebung mit Sprengbomben bombardiert worden sind (siehe unteres Luftbild Anlage 1). Ein Teilbereich des Untersuchungsgebiets ist aufgrund der Befunde als „bombardierter Bereich“ zu bezeichnen.

Auf den Luftbildern erkennbare Deckungslöcher entlang der Bergbahnstraße (siehe unteres Luftbild der Anlage 1) werden nicht als Kampfmittelverdachtspunkte eingestuft und sind daher für die hier anstehende Fragestellung nicht von Bedeutung.

Ausschnittvergrößerung eines entsprechenden Luftbilds vom 24.03.1945. Die Reproduktion des Luftbilds ist aus urheberrechtlichen Gründen nicht gestattet.
