# **Sanierungsplanung an den Rheinhochwasser- dämmen RHWD XXV (RDK), XXVII, XXXIX Vergabe-Los II (Los 3: XXXIX)**

**Fotodokumentation**

**Oktober 2019**

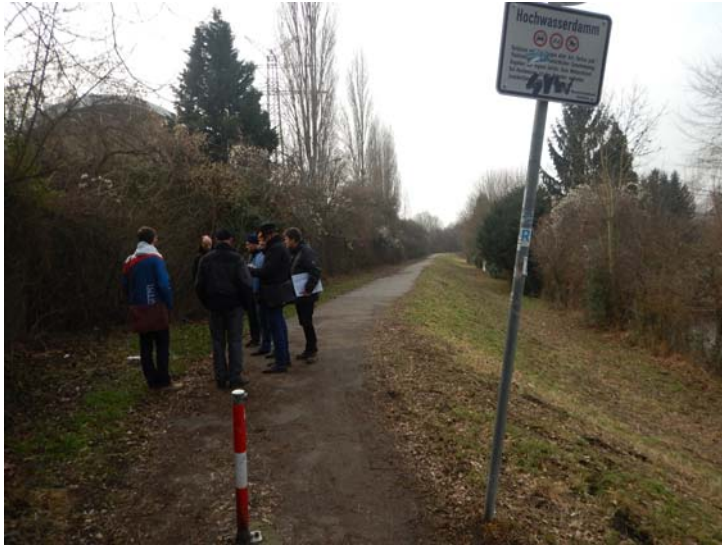
Bild 1: Bestands-km ca. 0+000 – Blick in Fließrichtung

Am Beginn des Loses verläuft der RHWD XXXIX parallel zum Gelände des Großkraftwerkes Mannheim (GKM). Auf der Wasserseite (Bild 1 links) befindet sich -auf Dammkronenhöhe- die Einzäunung des Kraftwerksgeländes sowie starker Bewuchs. Die Dammkrone ist befahrbar (Radweg und Deichunterhaltung). Ein entsprechend ausgebauter Deichvertheidigungsweg ist nicht vorhanden. Landseitig befindet sich ein unregelmäßiger Dammschutzstreifen (Bewuchs, Einzäunung, befestigte Flächen).

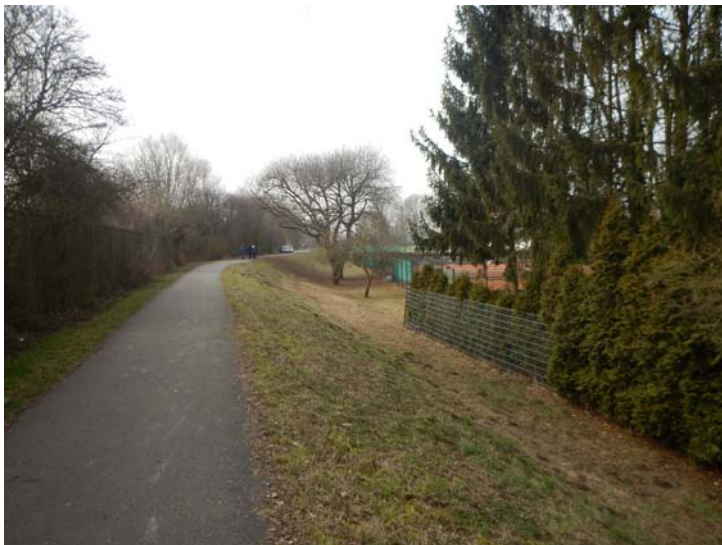
Bild 2: Bestands-km ca. 0+150 – Blick in Fließrichtung

Im weiteren Verlauf befinden sich landseitig -unmittelbar am Dammfuß- Tennisplätze und Gehölze. Wasserseitig befindet sich weiterhin die Einzäunung des Kraftwerksgeländes und starker Bewuchs.

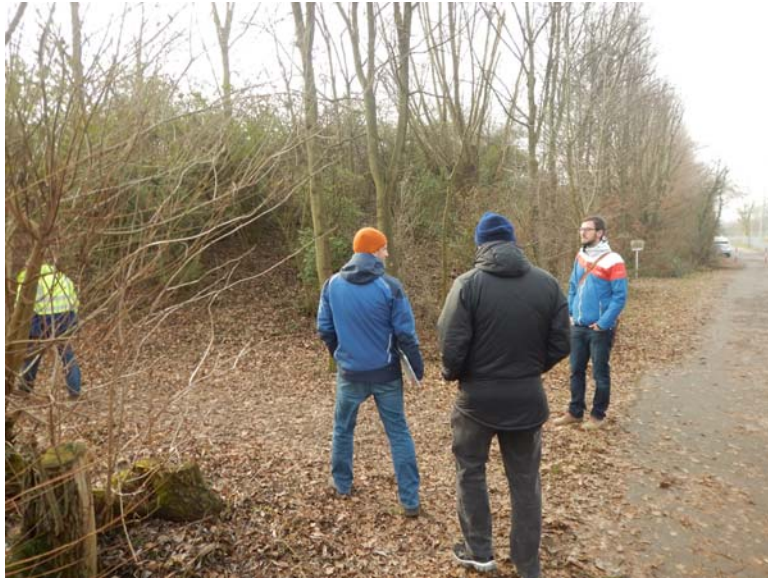
Bild 3: Bestands-km ca. 0+200 - Blick in Fließrichtung

Auf Bild 3 ist links eine Anschüttung des GKM zu sehen.

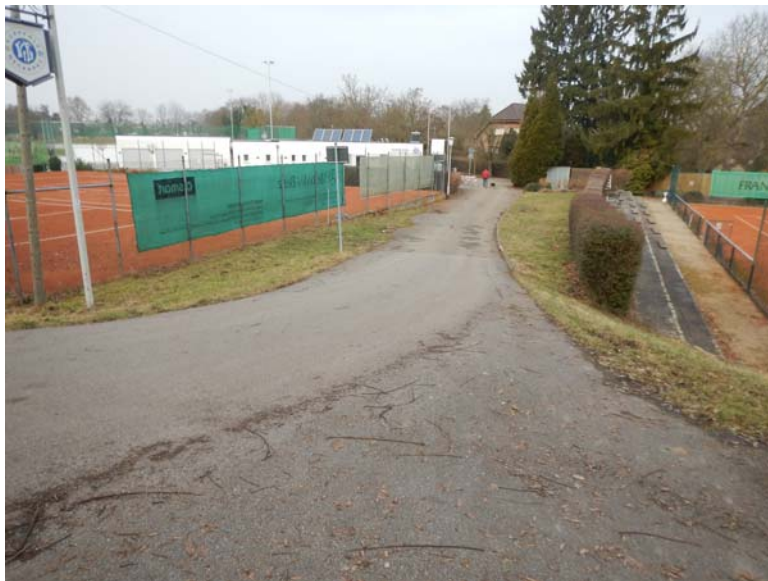
Bild 4: Bestands-km ca. 0+250 – Blick in Fließrichtung (landseitig)

Bild 4 zeigt die landseitige Anbindung des Dammkronenweges an den Schindkautweg. Im Hinterland befinden sich beidseitig der Anrampung mehrere Tennisplätze mit den zugehörigen Anlagen.

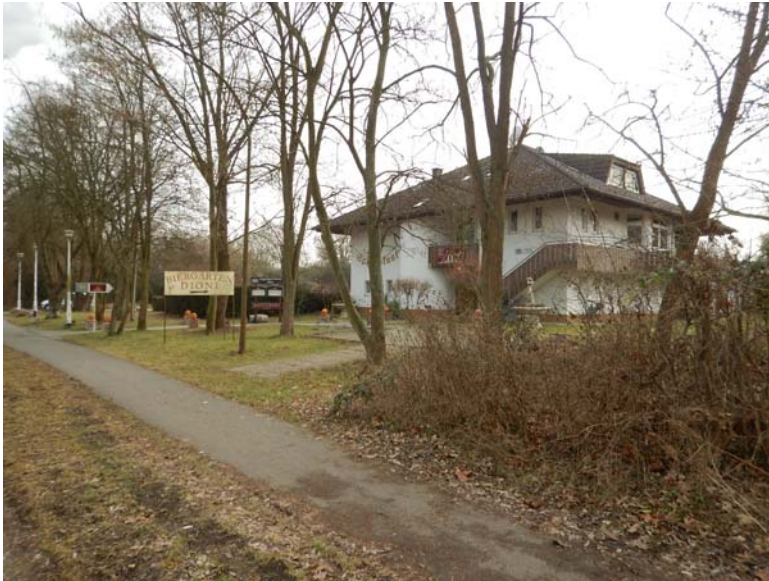
Bild 5: Bestands-km ca. 0+300 – Blick gegen Fließrichtung

Bild 5 zeigt den Blick auf das Restaurant Dioni. Das Gelände befindet sich Wasserseitig auf Dammkronenhöhe.

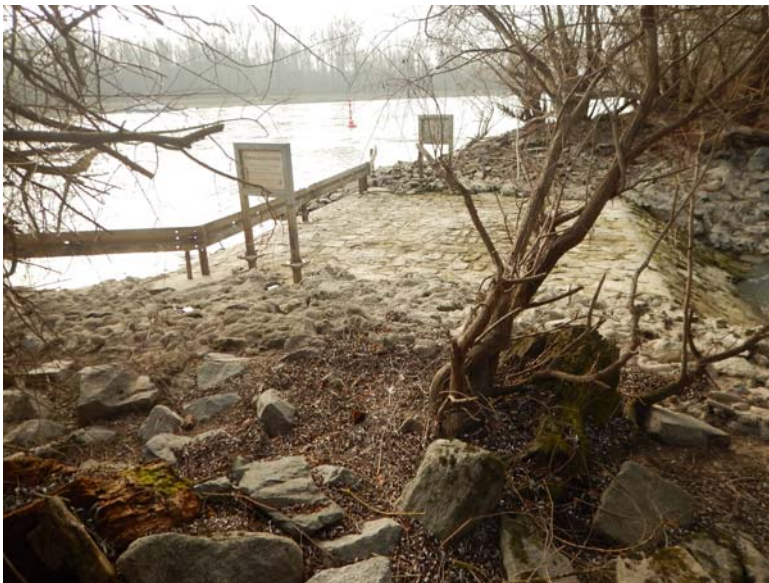
Bild 6: Bestands-km ca. 0+400 – Blick in Fließrichtung

Bild 6 zeigt das -wasserseitig vom Restaurant Dioni- angelegte Durchlassbauwerk.

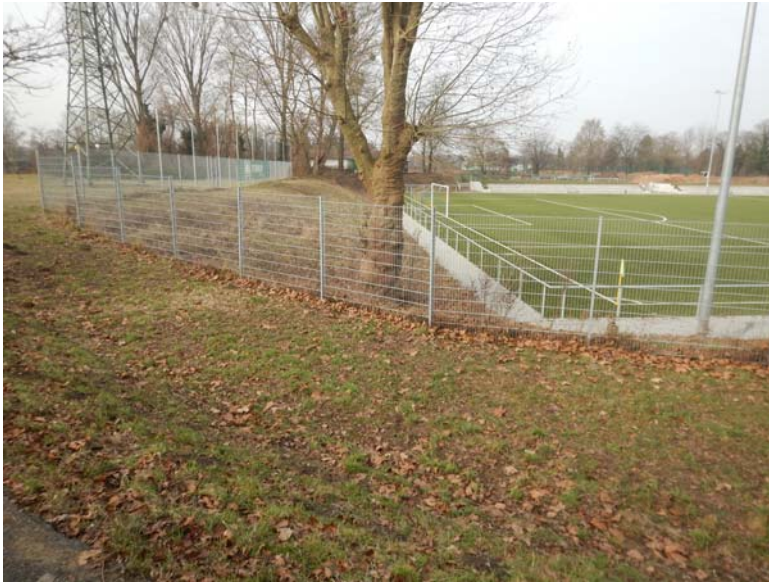
Bild 7: Bestands-km ca. 0+400 – Blick in Fließrichtung (landseitig)

Auf dem Bild 7 ist landseitig -unmittelbar am Dammfuß- ein Fußballplatz nebst Einzäunung und Bewuchs zu sehen.

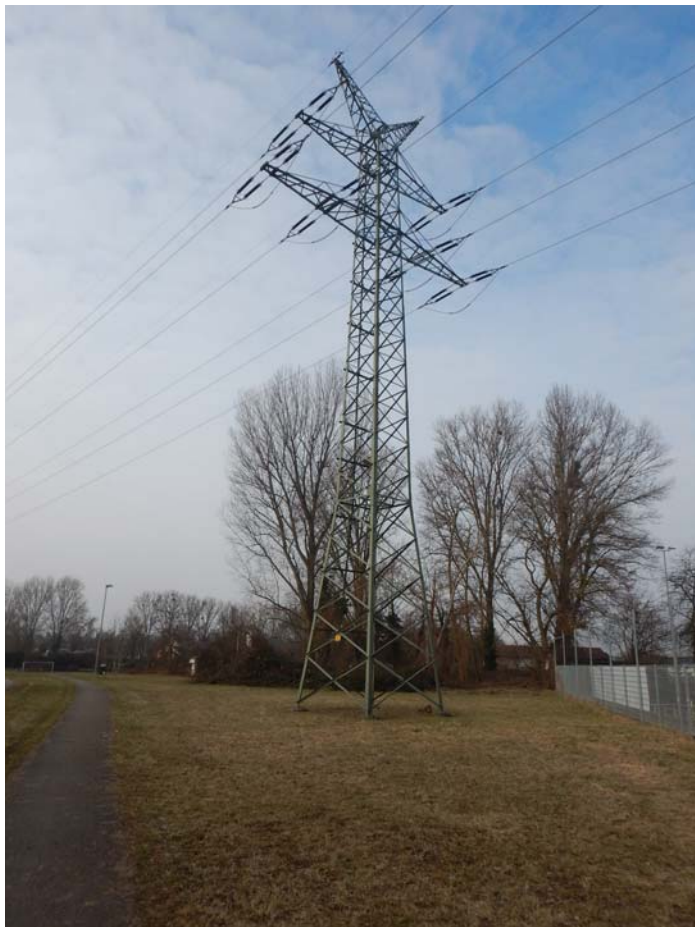
Bild 8: Bestands-km ca. 0+450 – Blick in Fließrichtung

Auf Bild 8 ist -auf Dammkronenhöhe- ein Stromfreileitungsmast zu sehen. Die weitere Stromtrasse folgt dem Dammverlauf.

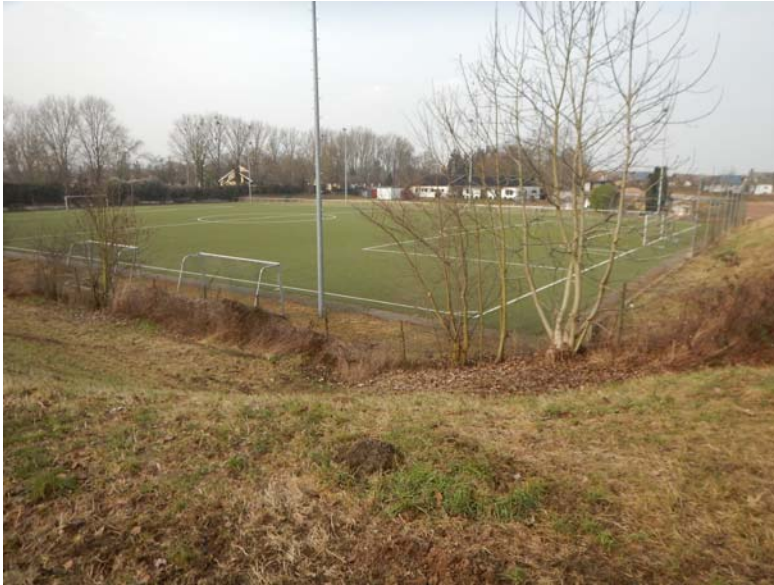
Bild 9: Bestands-km ca. 0+500 – Blick in Fließrichtung (landseitig)

Bild 9 zeigt erneut einen Fußballplatz -unmittelbar am Dammfuß- nebst Einzäunung und Bewuchs.

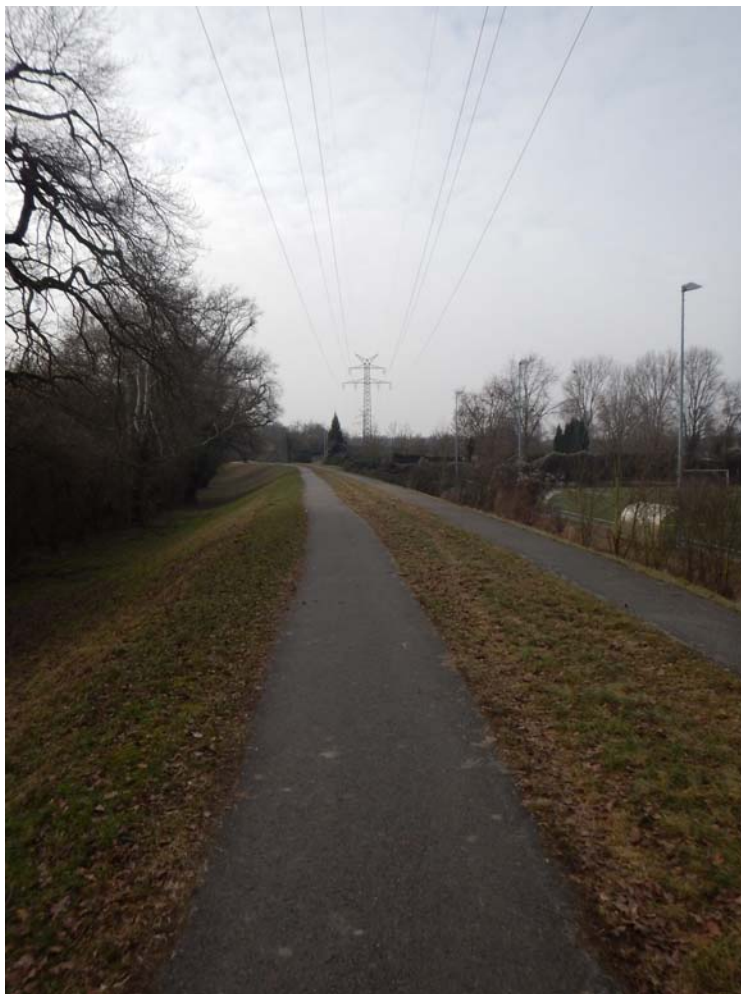
Bild 10: Bestands-km ca. 0+550 – Blick in Fließrichtung

Auf dem Bild 10 ist der Damm bei Bestands-km ca. 0+550 in Fließrichtung zu sehen. Auf der Dammkrone verlaufen -getrennt voneinander- ein Geh- und Radweg. Unmittelbar über der Dammachse befindet sich die Stromfreileitungstrasse. Auf der Wasserseite ist am Dammfuß starker Bewuchs vorhanden. Im Hinterland befindet sich der Fußballplatz.

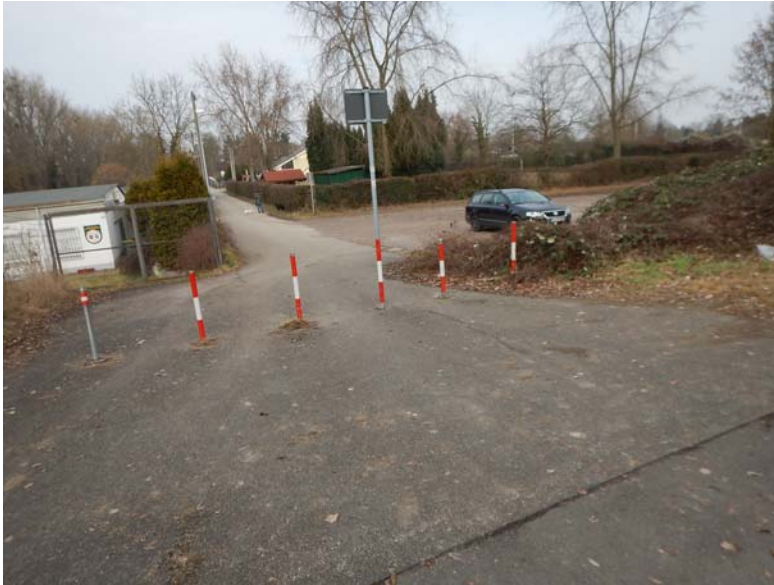
Bild 11: Bestands-km ca. 0+600 – Blick gegen Fließrichtung (landseitig)

Bild 11 zeigt die landseitige Anbindung der Dammkrone an den Baloghweg. Im Hinterland befinden sich –unmittelbar am Dammfuß- ein befestigter Parkplatz und das Gelände der Sport-Schützenvereinigung Neckarau.

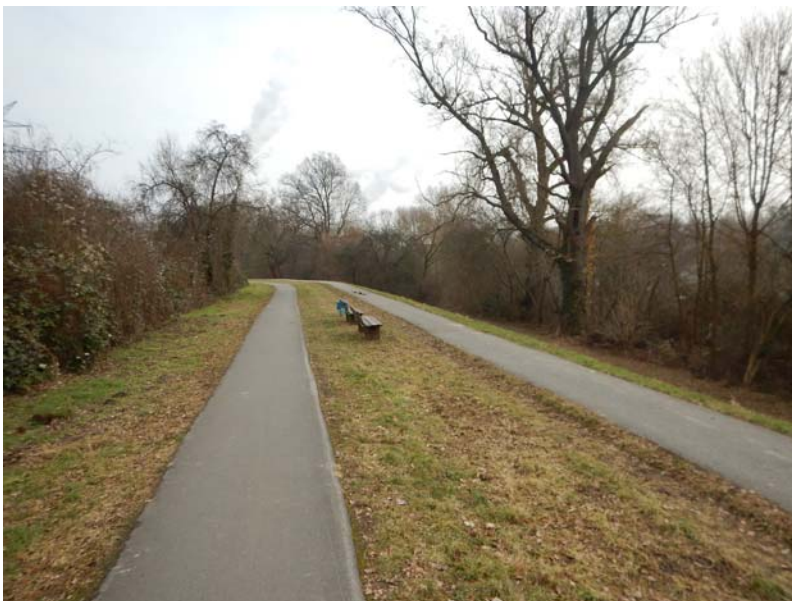
Bild 12: Bestands-km ca. 0+750 – Blick gegen Fließrichtung

Auf Bild 12 ist der Damm bei Bestands-km ca. 0+750 gegen die Fließrichtung zu sehen. Auf der Dammkrone verlaufen weiterhin -getrennt voneinander- ein Geh- und Radweg. In gewissen Abständen befinden - zwischen den beiden Wegen- Sitzgelegenheiten. Auf der Wasserseite ist am Dammfuß starker Bewuchs vorhanden. Im Hinterland befindet sich -auf Dammkronenhöhe- eine Einzäunung und starker Bewuchs.

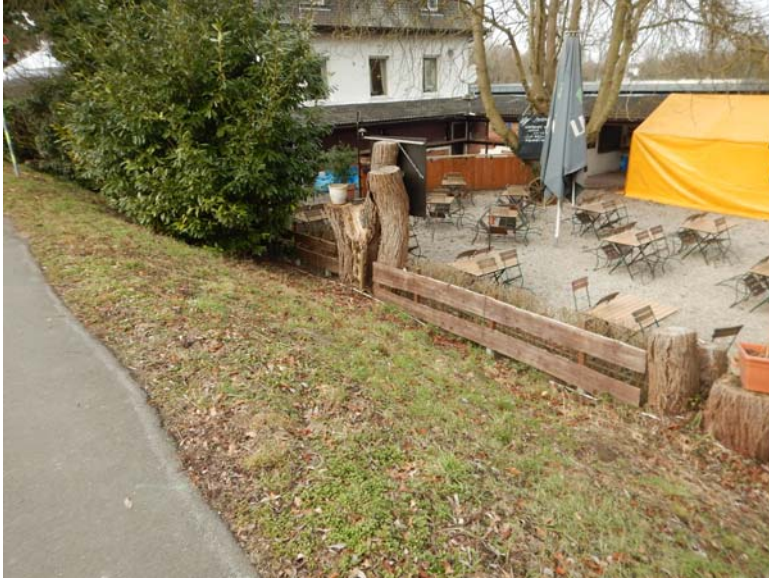
Bild 13: Bestands-km ca. 0+900 – Blick in Fließrichtung (landseitig)

Bild 13 zeigt den Biergarten des Restaurants Estragon, den vorhandenen Bewuchs und die Gehölze am Dammfuß.

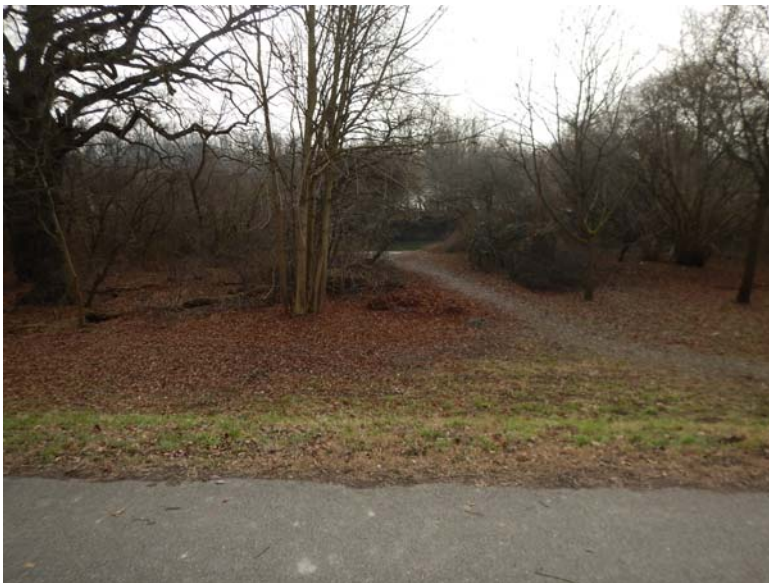
Bild 14: Bestands-km ca. 0+900 – Blick gegen Fließrichtung (wasserseitig)

Bild 14 zeigt das Dammvorland mit starkem Bewuchs außerhalb des Dammschutzstreifens, sowie einem Trampelpfad zu einem wasserseitig gelegenen Gewässernebenarm des Rheins.

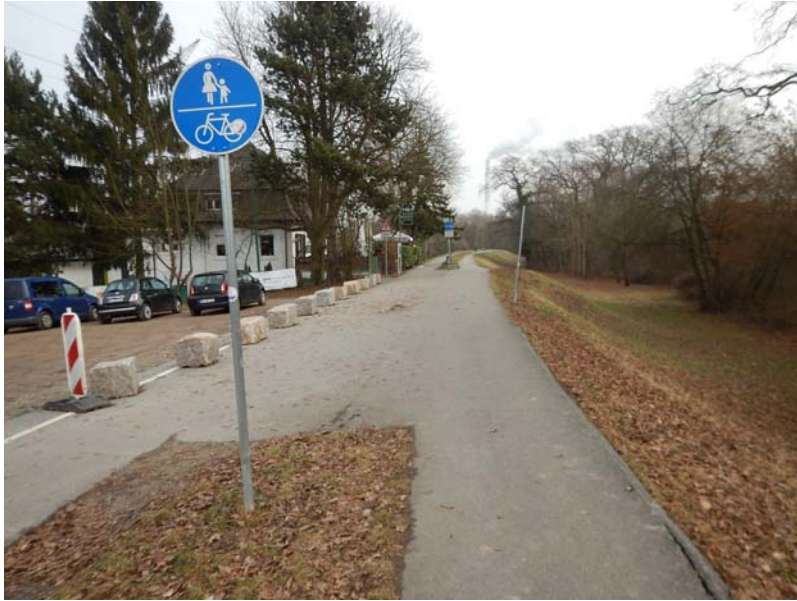
Bild 15: Bestands-km ca. 0+950 – Blick gegen Fließrichtung

Auf Bild 15 sind der Parkplatz sowie das Gebäude des Restaurants Estragon zu sehen.

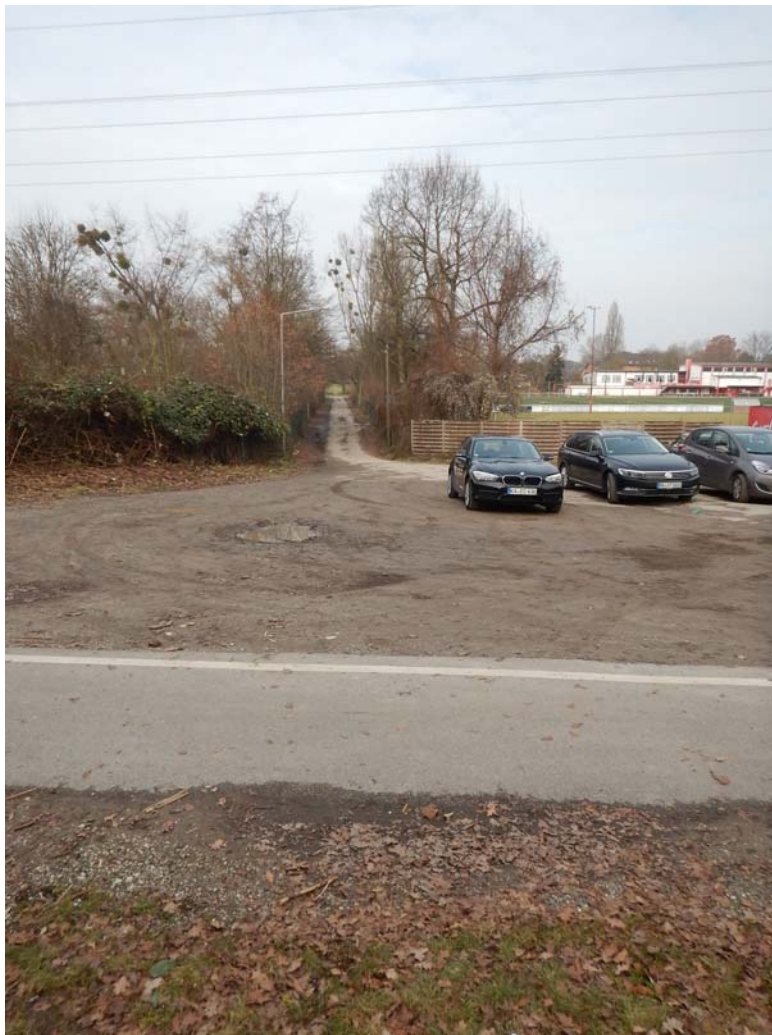
Bild 16: Bestands-km ca. 0+950 – Blick gegen Fließrichtung (landseitig)

Bild 16 zeigt die landseitige Anbindung der Dammkrone an den Mühlweg.

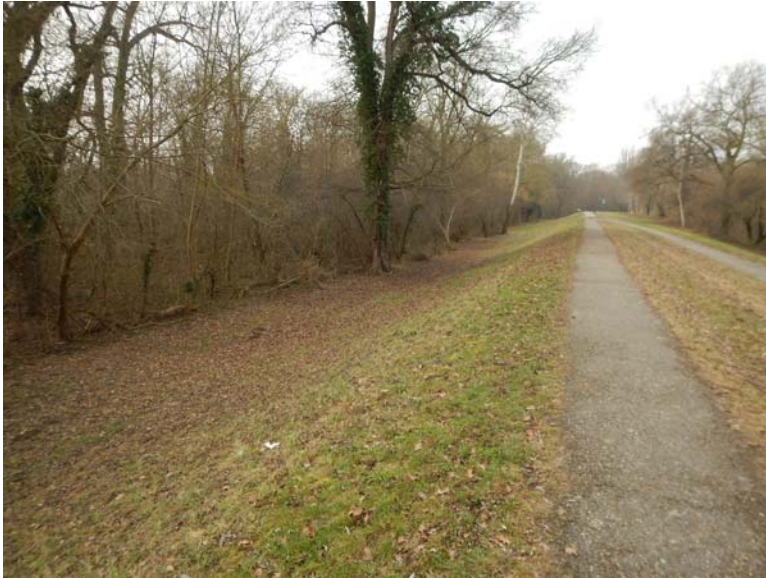
Bild 17: Bestands-km ca. 1+150 – Blick in Fließrichtung

Auf Bild 17 ist der Damm bei Bestands-km ca. 1+150 in Fließrichtung zu sehen. Auf der Dammkrone verlaufen weiterhin -getrennt voneinander- ein Geh- und Radweg, die bei Bestands-km ca. 1+250 in einem gemeinsamen Rad- und Gehweg zusammenführen. Auf der Wasserseite ist am Dammschutzstreifen starker Bewuchs vorhanden. Im Hinterland befinden sich die Anlagen des Kanu-Sport-Clubs, sowie das Restaurant Zur Silberpappel.

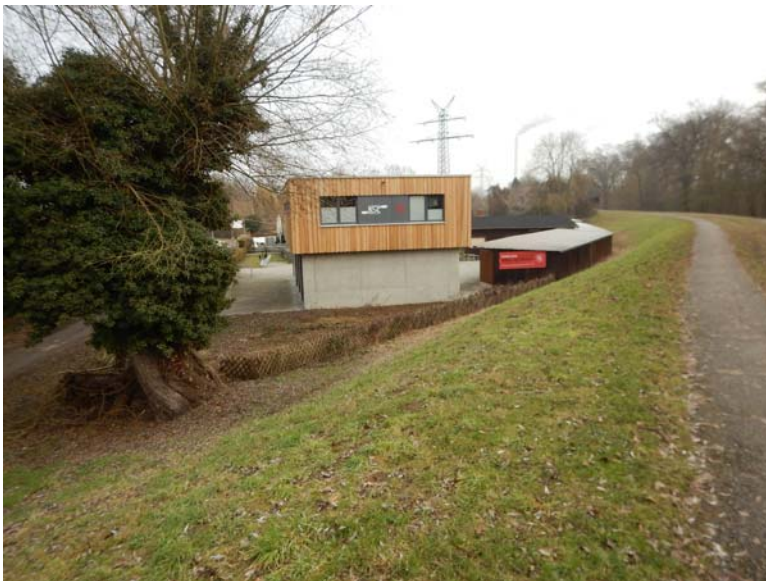
Bild 18: Bestands-km ca. 1+250 – Blick gegen Fließrichtung

Bild 18 zeigt die Gebäude und Anlagen des Kanu-Sport-Club sowie Einzäunungen und Gehölze im Dammschutzstreifen.

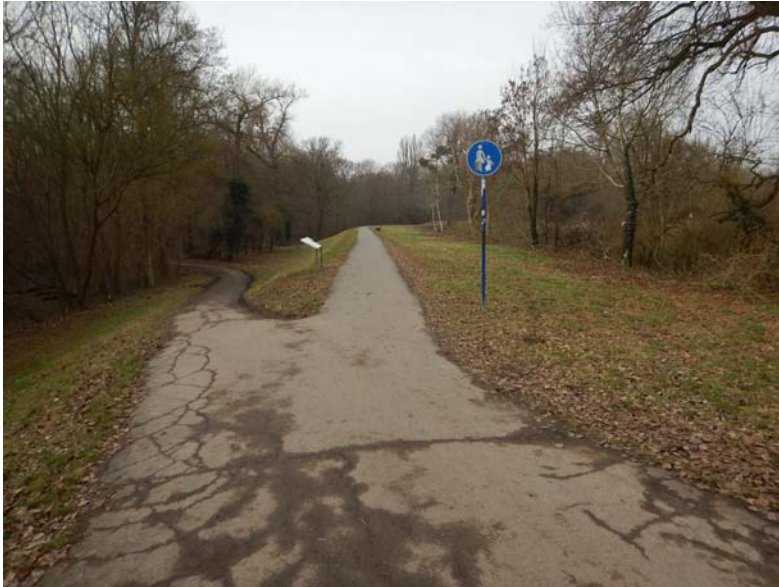
Bild 19: Bestands-km ca. 1+250 – Blick in Fließrichtung

Auf dem Bild 19 ist der Damm bei Bestands-km ca. 1+250 in Fließrichtung zu sehen. Auf der Dammkrone befindet sich der nunmehr gemeinsame geh- und Radweg. Der Damm wird durch eine Wegeverbindung/Rampe vom Kiesteichweg (landseitig) zur Sileberpappelschneise (wasserseitig) gekreuzt.

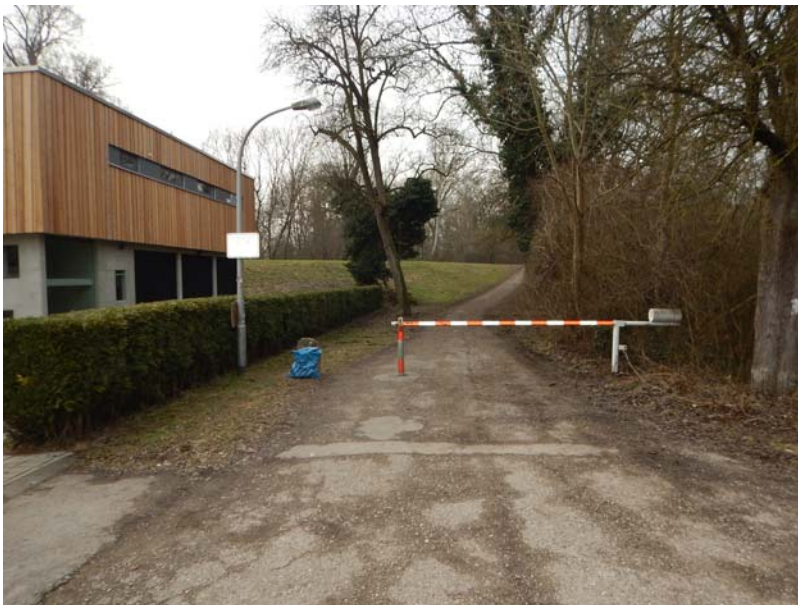
Bild 20: Bestands-km ca. 1+250 – Blick in Fließrichtung auf Dammkörper

Auf dem Bild 20 ist der Damm vom Kiesteichweg aus fotografiert worden. Zu erkennen sind die Anlagen des Kanu-Sport-Clubs, sowie die angrenzenden Gehölze und die Anrampung zur Dammkrone.

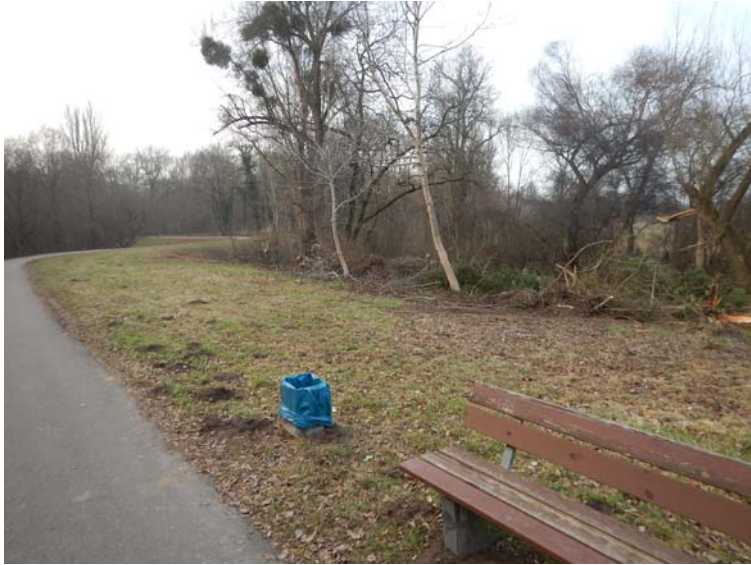
Bild 21: Bestands-km ca. 1+350 – Blick in Fließrichtung

Bild 21 zeigt den potentiellen landseitigen Rückverlegungsbe- reich. Rechts im Bild ist zu erken- nen, dass Rodungsarbeiten durchgeführt wurden.

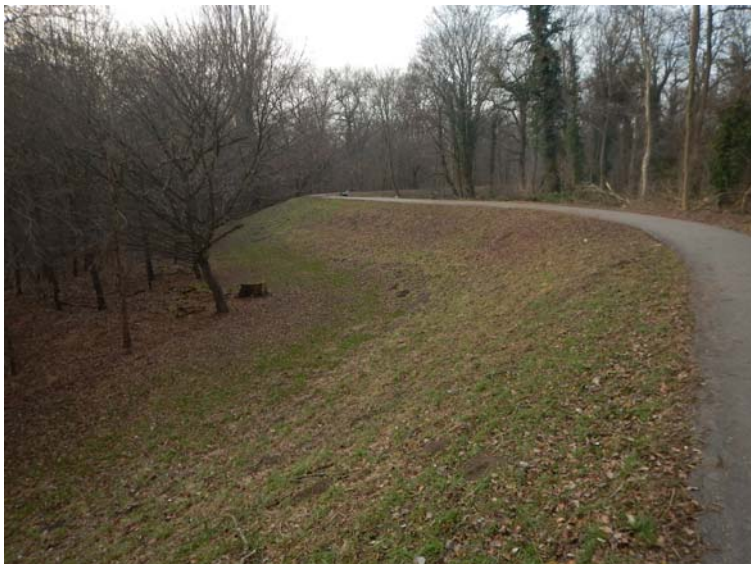
Bild 22: Bestands-km ca. 1+400 – Blick in Fließrichtung

Bild 22 zeigt den Damm bei Be- stands- km ca. 1+400 in Fließrich- tung. In diesem Abschnitt verläuft die Dammachse -auf einem Teil- stück von ca. 100 m- in einem Bo- gen zur Landseite. Im Vor- und Hinterland ist der starke Bewuchs zu erkennen, der teilweise bis in der Dammböschung steht. Das Vor- und Hinterland ist geprägt durch diverse Schutzgebiete.

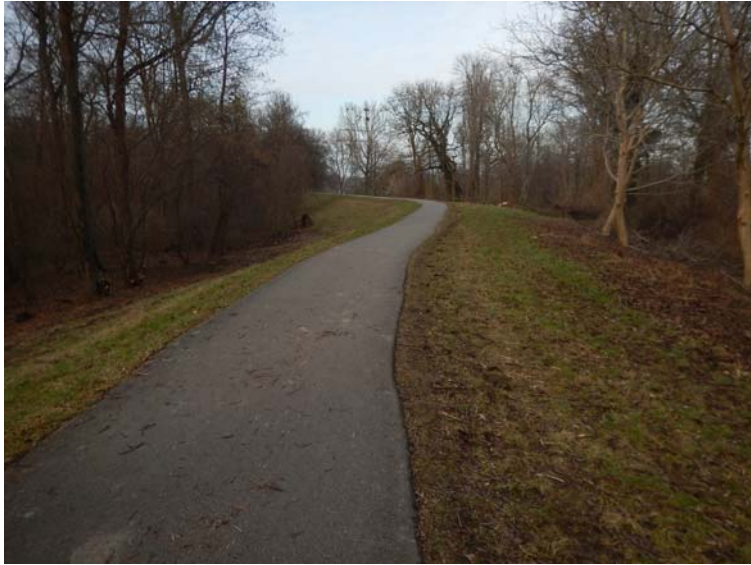
Bild 23: Bestands-km ca. 1+700 – Blick in Fließrichtung

Bild 23 zeigt den Damm bei Bestands-km ca. 1+700 in Fließrichtung. Auf der Dammkrone verläuft der befestigte Geh- und Radweg. Das Vor- und Hinterland ist weitestgehend geprägt durch die starke Bewaldung. Im Hinterland befinden sich zudem „Heldbock“-Habitats.

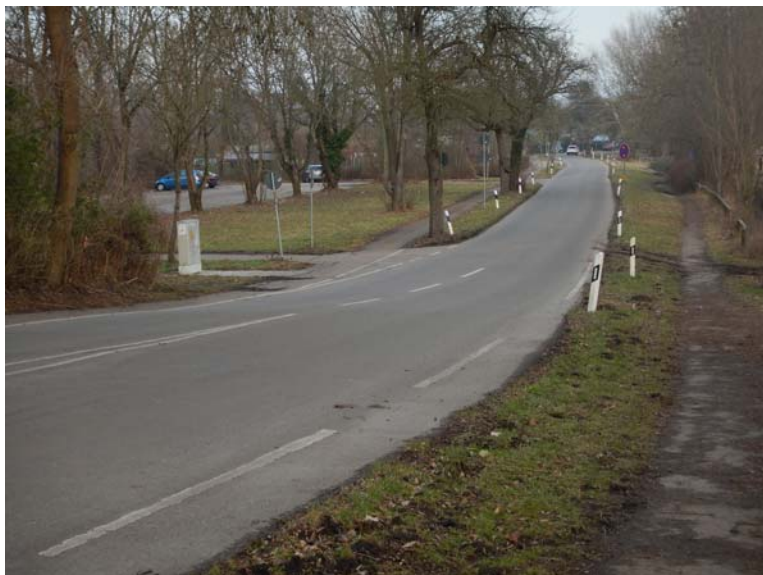
Bild 24: Bestands-km ca. 1+900 - Blick in Fließrichtung (landseitig)

Auf Bild 24 ist die Rheingoldstraße bei Bestands-km ca. 1+900 zu sehen. Die Rheingoldstraße quert den Damm und wird wasserseitig zum Franzosenweg, der das Deichvorland erschließt und zum Campingplatz Mannheim Strandbad führt.

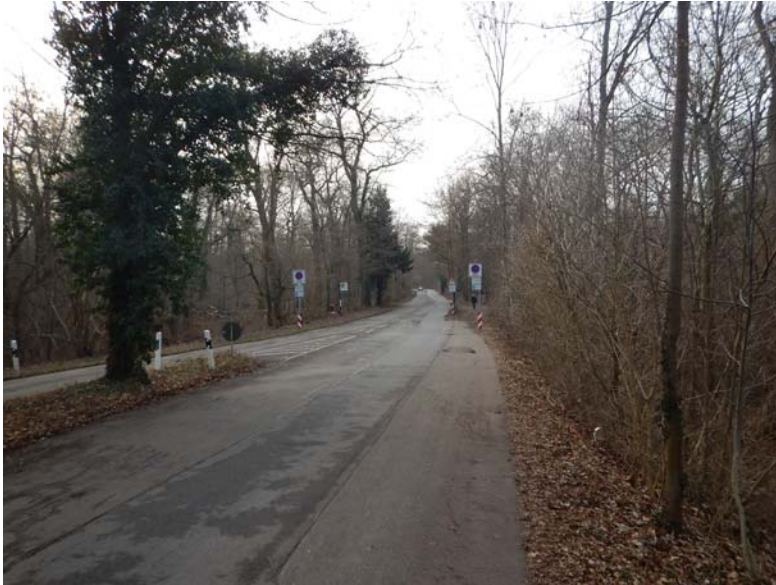
Bild 25: Bestands-km ca. 1+900 – Blick gegen Fließrichtung (wasserseitig)

Bild 25 zeigt den wasserseitig verlaufenden Franzosenweg. Das beidseitig des Franzosenweges verlaufende Dammvorland ist auch hier geprägt durch die starke Bewaldung und die diversen Schutzgebiete.

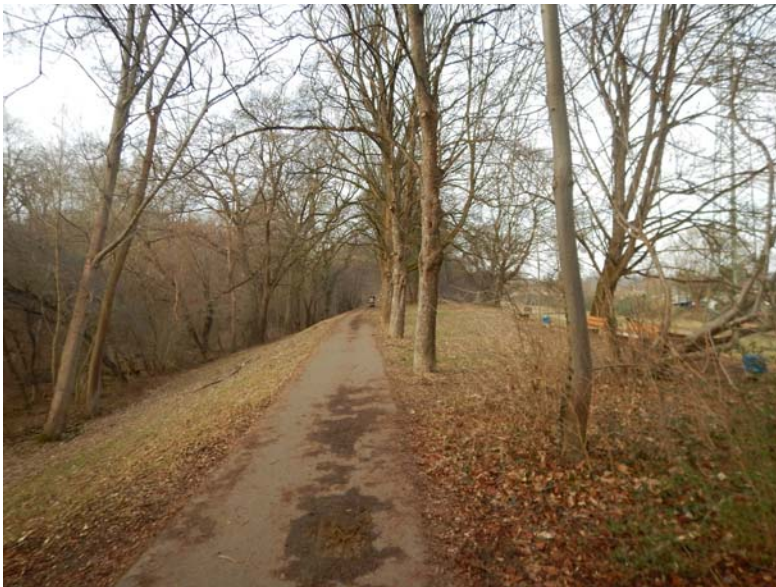
Bild 26: Bestands-km ca. 2+000 – Blick in Fließrichtung

Auf dem Bild 26 ist der Damm bei Bestands-km ca. 2+000 in Fließrichtung zu sehen. Die Dammkrone ist in diesem Abschnitt mehrere Meter breit und durch Gehölze bewachsen. Der Dammkronenweg verläuft an der wasserseitigen Böschungsoberkante.

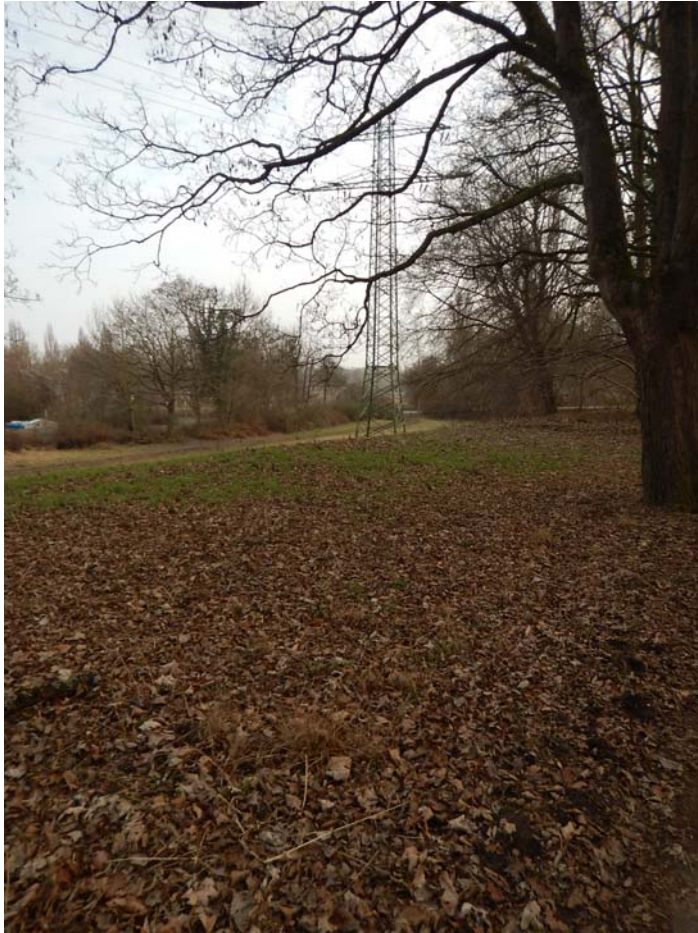
Bild 27: Bestands-km ca. 2+000 – Blick gegen Fließrichtung

In Bild 27 ist die -parallel zum Damm verlaufende- Stromfreileitungstrasse zu erkennen

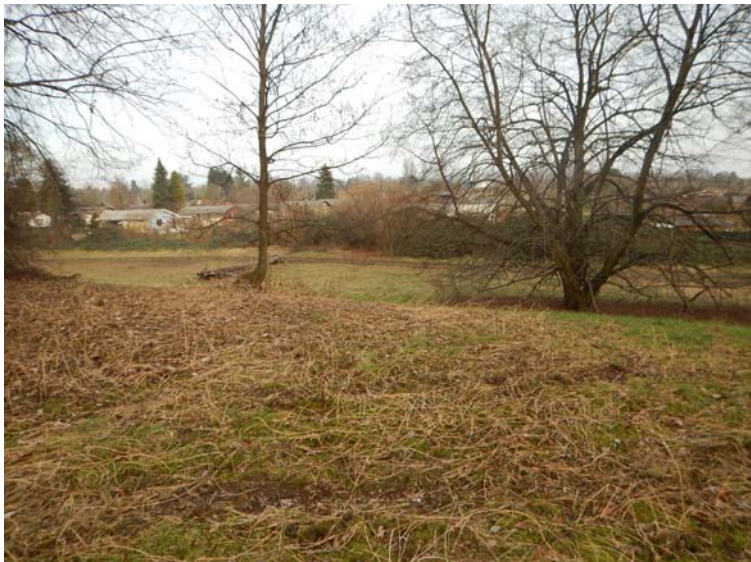
Bild 28: Bestands-km ca. 2+050 – Blick in Fließrichtung (landseitig)

Auf Bild 28 ist das Dammhinterland einschl. der Kleingartensiedlung sowie einem -parallel zum Damm verlaufenden- Reitweg zu erkennen.

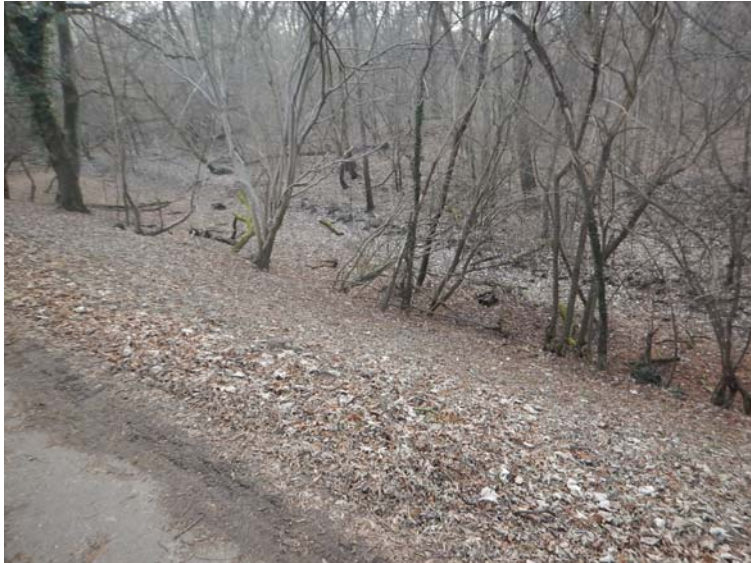
Bild 29: Bestands-km ca. 2+050 – Blick gegen Fließrichtung (wasserseitig)

Im Bild 29 ist das wasserseitige Dammvorland bei Bestands-km ca. 2+050 zu sehen. Im wasserseitigen Vorland verläuft der Schlauchgraben bis tlw. in den Dammschutzstreifen hinein.

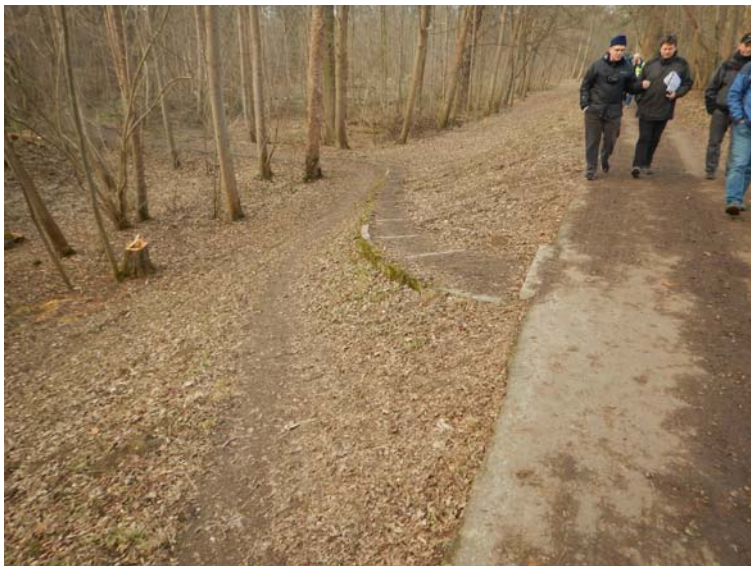
Bild 30: Bestands-km ca. 2+100 – Blick in Fließrichtung

Bei Bestands-km 2+100 befindet sich wasserseitig eine leicht befestigte Rampe für Wanderer, die ins Dammvorland führt.

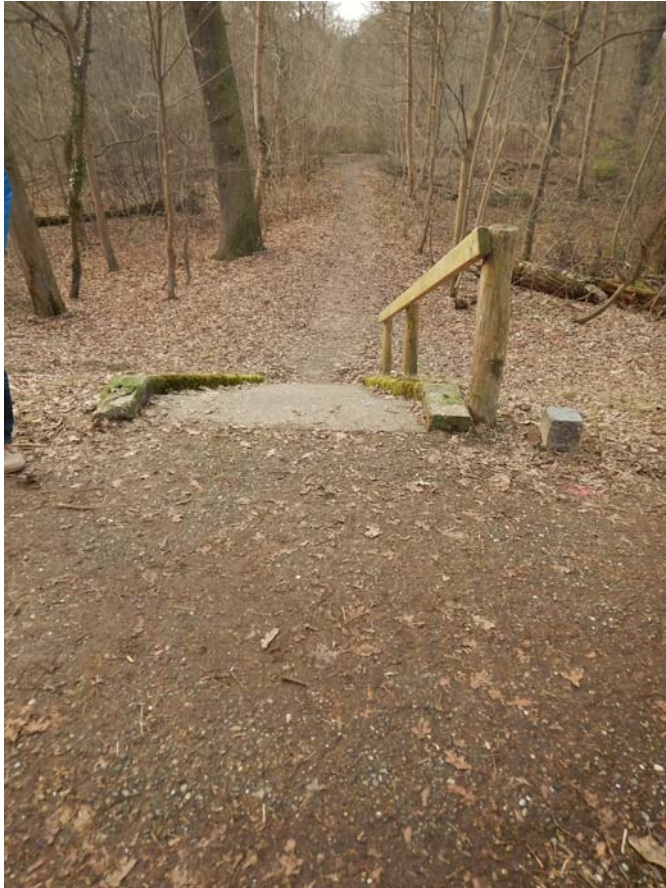
Bild 31: Bestands-km ca. 2+330 – Blick in Fließrichtung (wasserseitig)

Bild 31 zeigt eine Treppenanlage, die das wasserseitige Vorland erschließt. Die Treppenanlage ist landseitig durch den Saupferchweg -von der Kleingartensiedlung aus- angeschlossen.

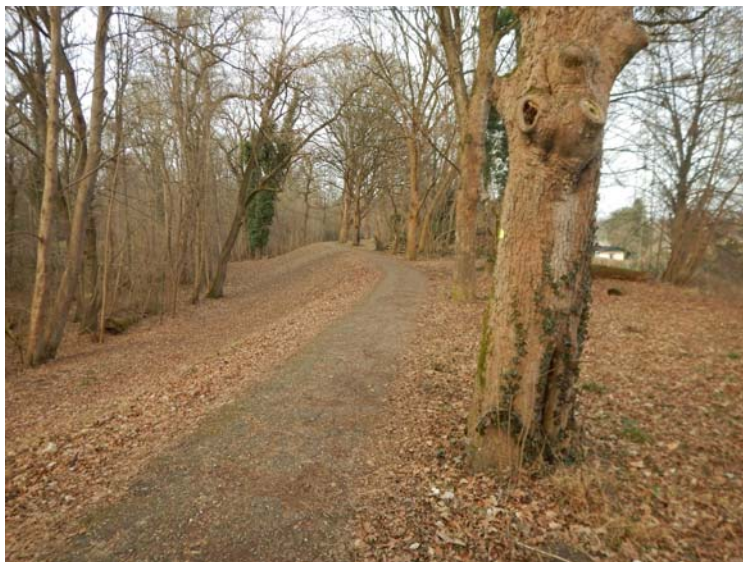
Bild 32: Bestands-km ca. 2+400 – Blick in Fließrichtung

Auf Bild 32 ist der Damm bei Bestands-km ca. 2+400 zu sehen. Das Bild zeigt die Hauptmerkmale für den Damm in diesem Abschnitt. Wasserseitige Waldgrenze bis in die Dammschutzzone, Dammkronenweg an wasserseitiger Böschungsoberkante, Gehölze und Bewuchs auf der Dammkrone, flach auslaufender landseitiger Böschungsverlauf.

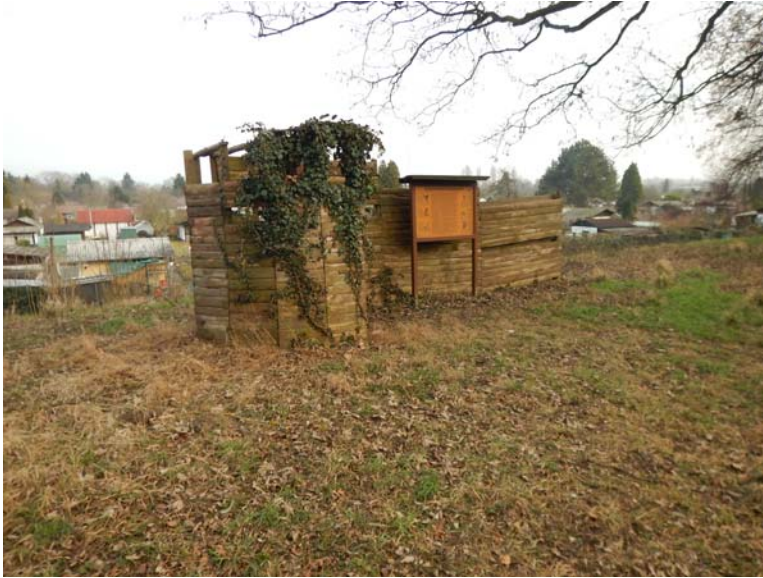
Bild 33: Bestands-km ca. 2+700 – Blick gegen Fließrichtung (landseitig)

Auf Bild 33 ist ein Vogelbeobachtungspunkt auf der Dammkrone zu sehen. Im Hinterland befindet sich die Kleingartensiedlung.

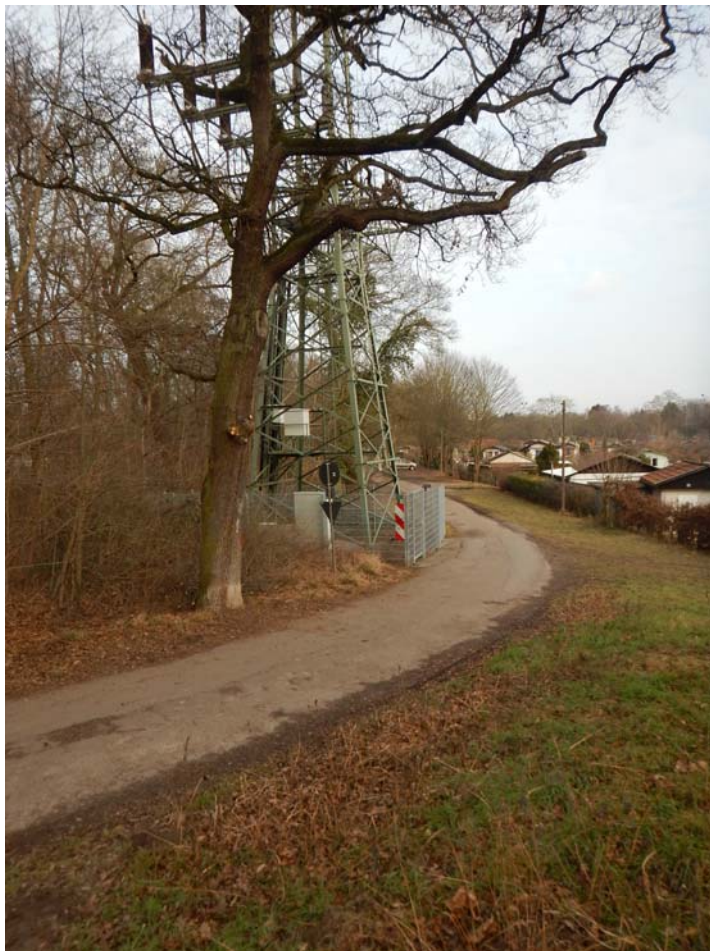
Bild 34: Bestands-km ca. 2+800 – Blick in Fließrichtung (landseitig)

Bild 34 zeigt einen der Gittermaste der Stromfreileitungstrasse am Promenadenweg. Der Promenadenweg ist über eine Rampe an den Dammkronenweg angeschlossen.

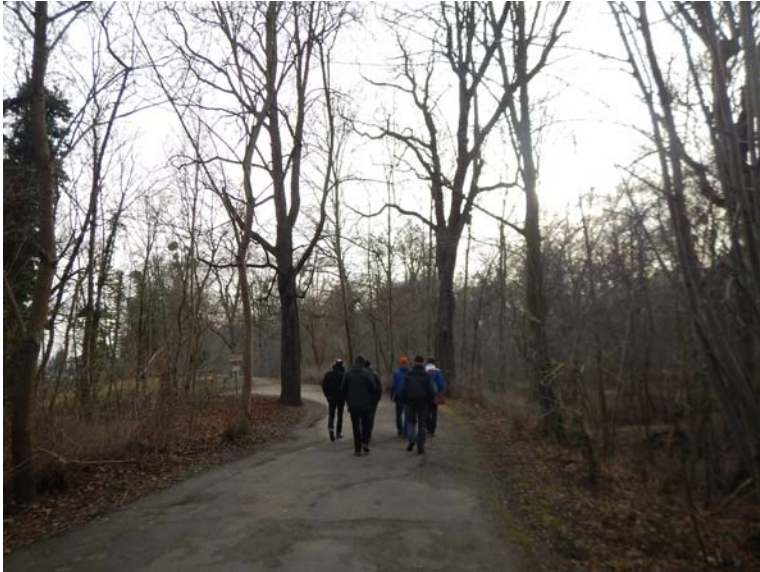
Bild 35: Bestands-km ca. 2+900 – Blick gegen Fließrichtung

Auf Bild 35 ist der Damm bei Bestands-km ca. 2+900 entgegen der Fließrichtung zu sehen. Der Dammkörper ist sowohl land- wie auch wasserseitig stark bewachsen. Auf der Dammkrone verläuft in diesem Abschnitt ein gemeinsamer befestigter Geh- und Radweg.

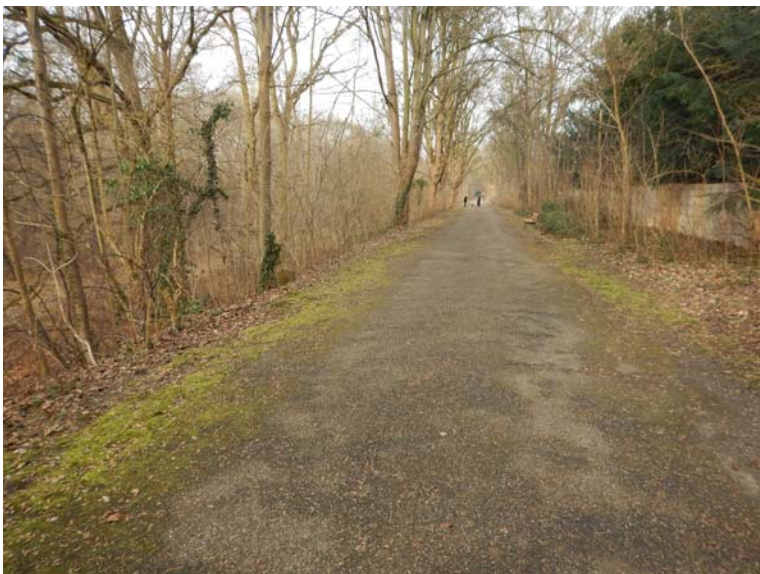
Bild 36: Bestands-km ca. 3+100 – Blick in Fließrichtung

Bild 36 zeigt den Damm bei Bestands-km ca. 3+100 in Fließrichtung. Der Dammkörper ist sowohl land- wie auch wasserseitig stark bewachsen. Landseitig sind unmittelbar an der Dammkronengrenzzäune und Mauern der angrenzenden Bebauung (Schwarzwaldstraße), sowie eine Telekomfreileitungstrasse zu sehen.

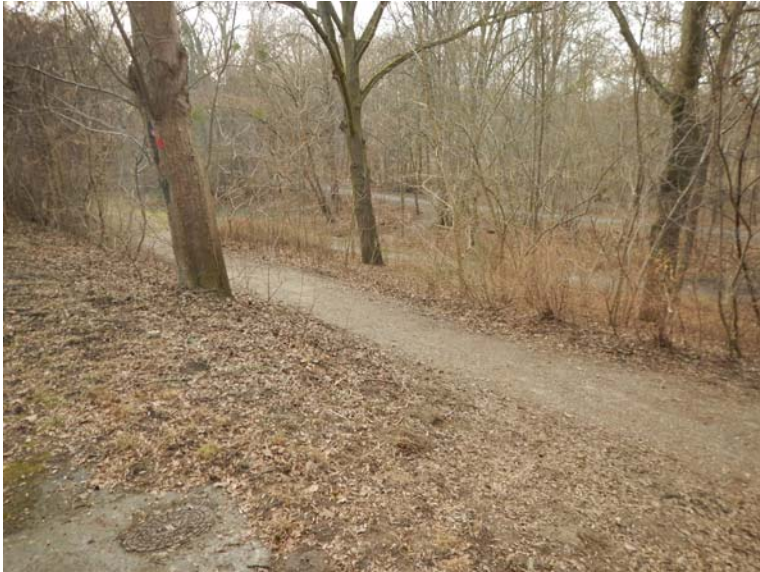
Bild 37: Bestands-km ca. 3+300 – Blick gegen Fließrichtung (wasserseitig)

Auf Bild 37 ist eine wasserseitige Rampe zu sehen, die einen Anschluss an das wasserseitige Geh- und Radwegenetz bildet. Auf der Deichkrone befindet sich ein Unterflurhydrant.

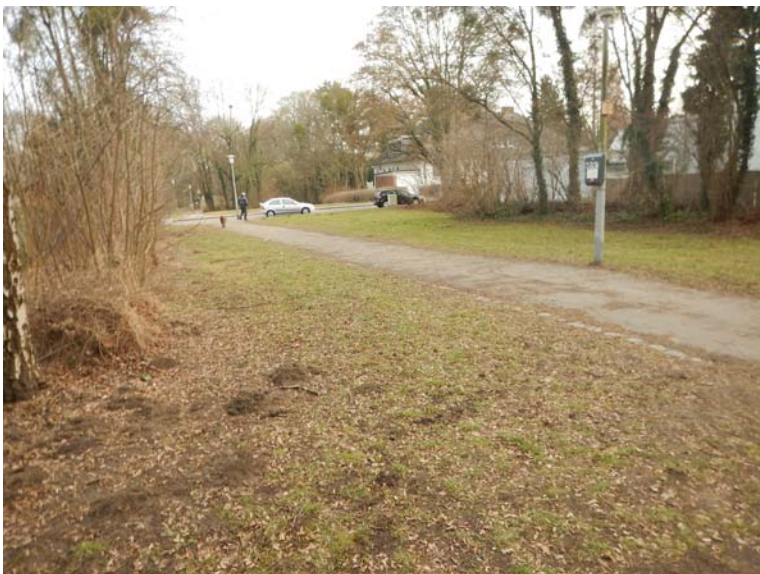
Bild 38: Bestands-km ca. 3+300 – Blick gegen Fließrichtung (landseitig)

Bild 38 zeigt den landseitigen Anschluss des Dammes an den Weg Parkau.

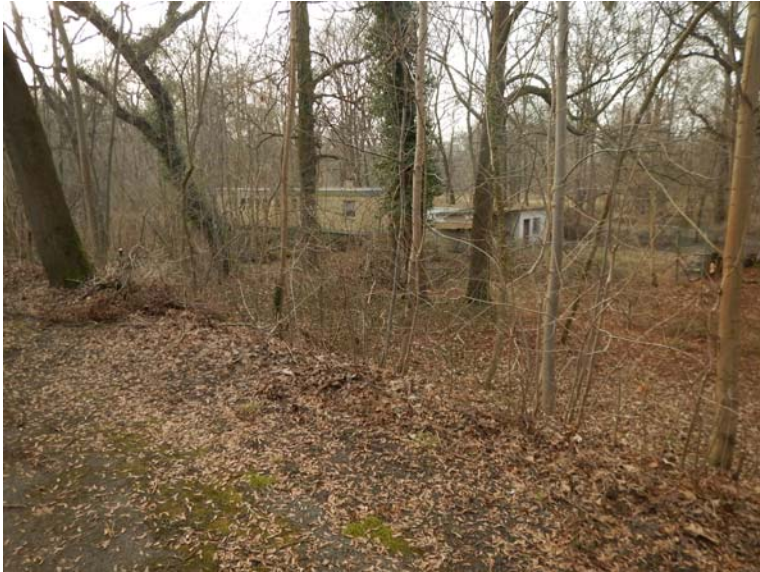
Bild 39: Bestands-km ca. 3+400 – Blick gegen Fließrichtung (wasserseitig)

Bei Bestands-km 3+400 befindet sich wasserseitig ein Gebäude der Forstwirtschaft.

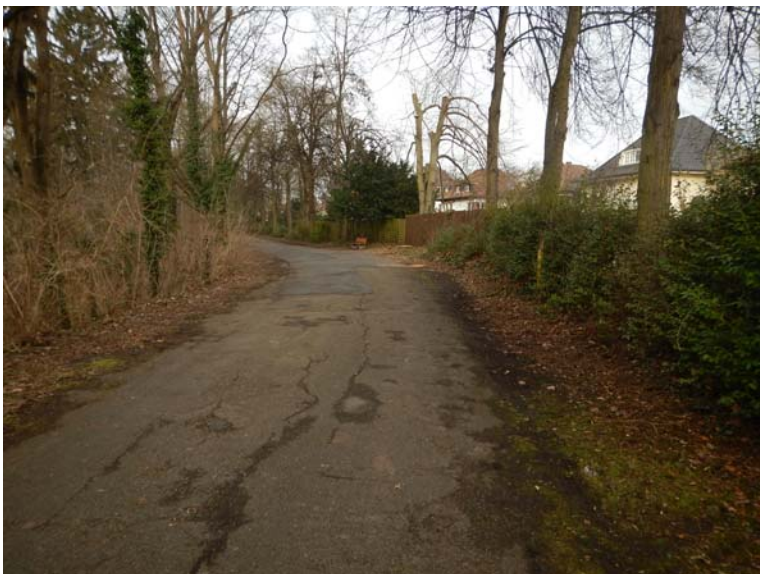
Bild 40: Bestands-km ca. 3+450 – Blick in Fließrichtung

Auf Bild 40 ist der Damm bei Bestands-km ca. 3+450 in Fließrichtung zu sehen. Der Dammkörper ist sowohl land- wie auch wasserseitig stark bewachsen. Auf der Landseite sind die Gebäude und Anlagen der Schwarzwalddstraße zu erkennen.

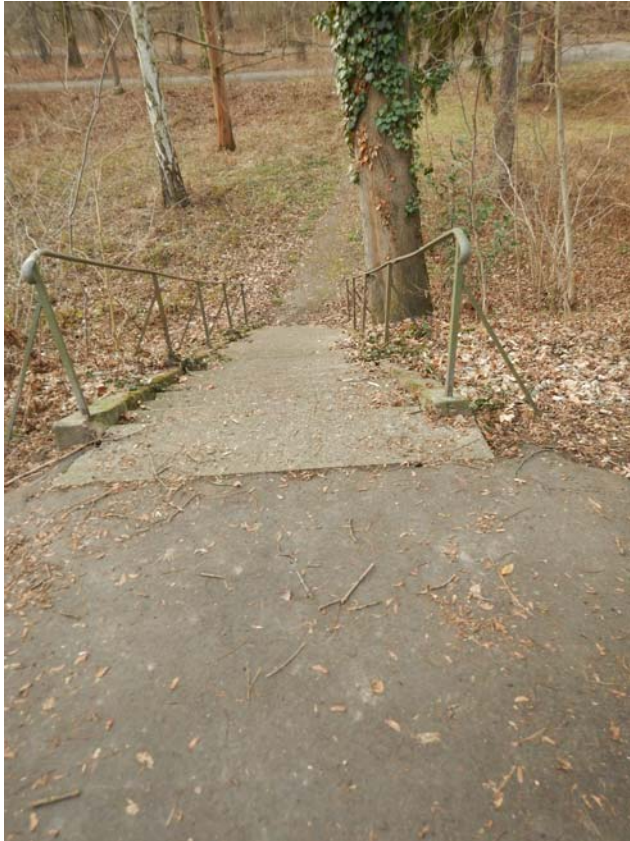
Bild 41: Bestands-km ca. 3+500 – Blick in Fließrichtung (wasserseitig)

Bild 41 zeigt eine Treppenanlage, die das wasserseitige Vorland erschließt.

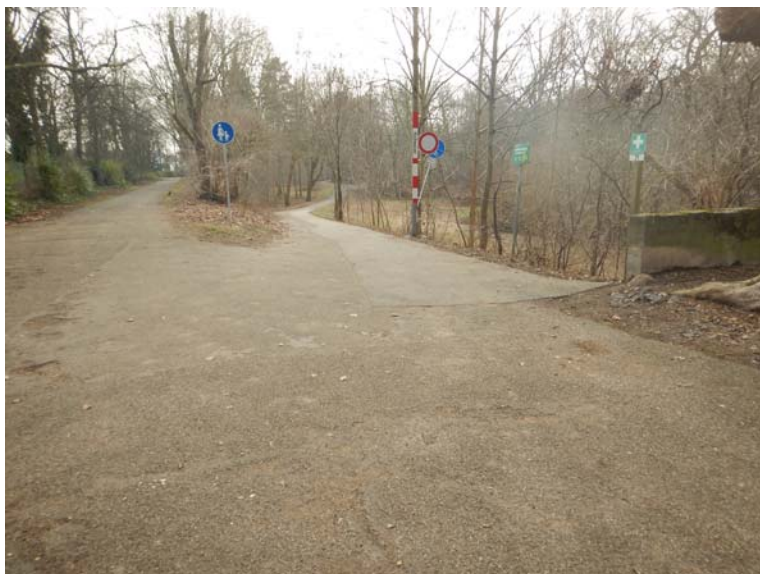
Bild 42: Bestands-km ca. 3+650 – Blick gegen Fließrichtung

Auf Bild 42 ist der Damm bei Bestands-km ca. 3+550 entgegen der Fließrichtung zu sehen. Vom Dammkronenweg führen Rampen ins Dammvorland, die landseitig über die Speyerer Str. angebunden sind. An der wasserseitigen Dammkrone befindet sich eine Brüstungsmauer mit Sitzgelegenheiten und Baumbewuchs. Ab der Speyerer Str. beginnt der Schutzbereich der Stadt Mannheim.
