# **Sanierungsplanung an den Rheinhochwasser- dämmen RHWD XXV (RDK), XXVII, XXXIX Vergabe-Los II (Los 3: XXXIX)**

**Fotodokumentation**

**Oktober 2019**

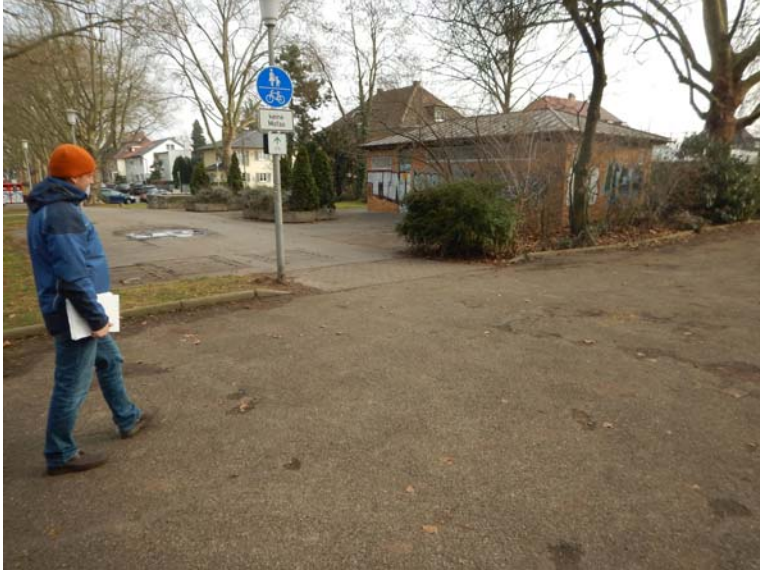
Bild 43: Bestands-km ca. 3+700 – Blick gegen Fließrichtung (wasserseitig)

Bild 43 zeigt die landseitige Anbindung der Dammkrone an die Speyerer Str. Des Weiteren sind -im Bildhintergrund- Anlagen der Stadtentwässerung der Stadt Mannheim zu erkennen.

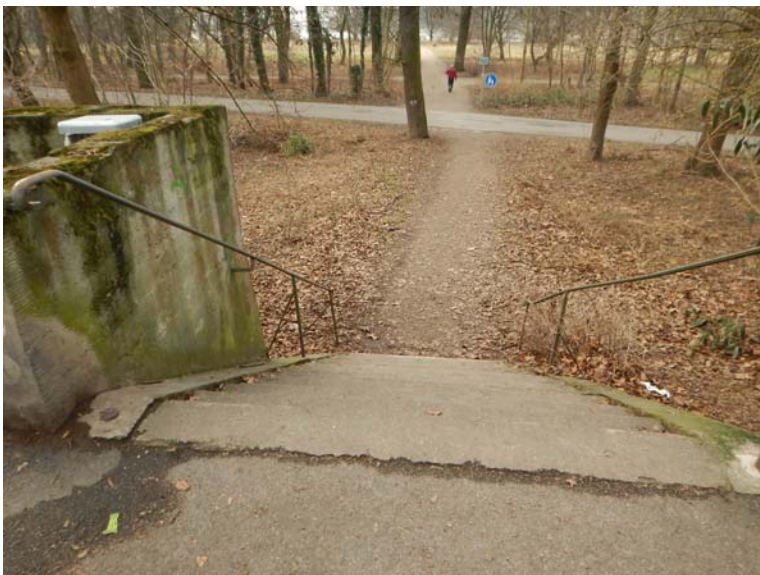
Bild 44: Bestands-km ca. 3+700 – Blick in Fließrichtung

Auf Bild 44 ist eine Treppenanlage -neben der Brüstungsmauer- bei Bestands-km ca. 3+600 zu sehen, die -zusätzlich zu den Rampenanlagen- das wasserseitige Vorland erschließt.

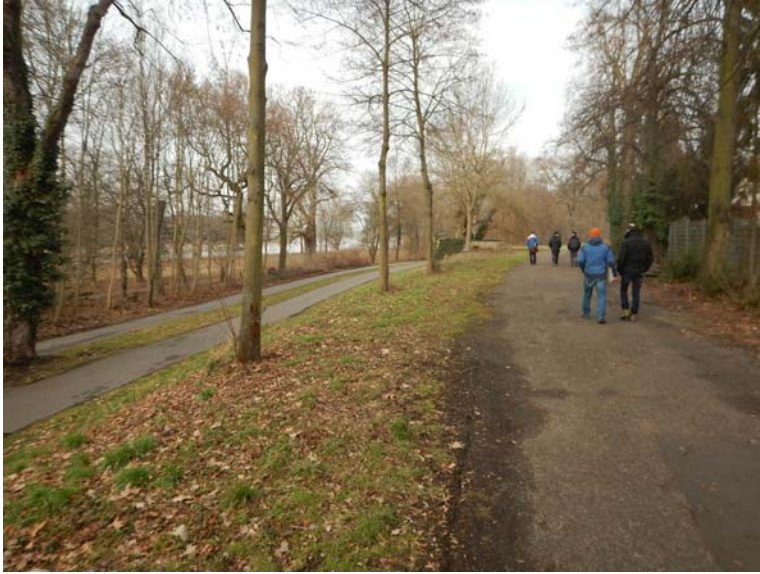
Bild 45: Bestands-km ca. 3+800 – Blick in Fließrichtung

Auf Bild 45 ist der Damm bei Bestands-km ca. 3+800 in Fließrichtung zu sehen. Der Dammkörper ist sowohl land- wie auch wasserseitig vereinzelt bewachsen. Landseitig sind weiterhin -unmittelbar an der Dammkrone- Grenzzäune und Mauern der angrenzenden Bebauung (Schwarzwaldstraße) zu sehen.

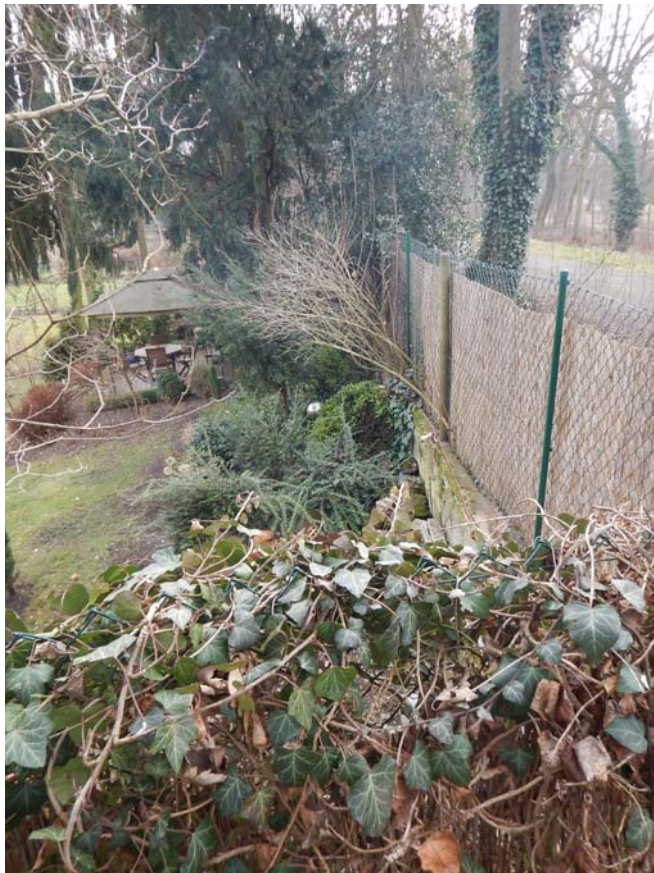
Bild 46: Bestands-km ca. 3+850 – Blick gegen Fließrichtung (landseitig)

Bild 46 zeigt eine charakteristische Stelle für die angrenzende Bebauung bis an die Dammkrone heran. In Teilbereichen wurden die angrenzenden Gärten durch Stützmauern, Spundwände oder Brettverschläge gegenüber dem Dammkronenniveau abgestützt.

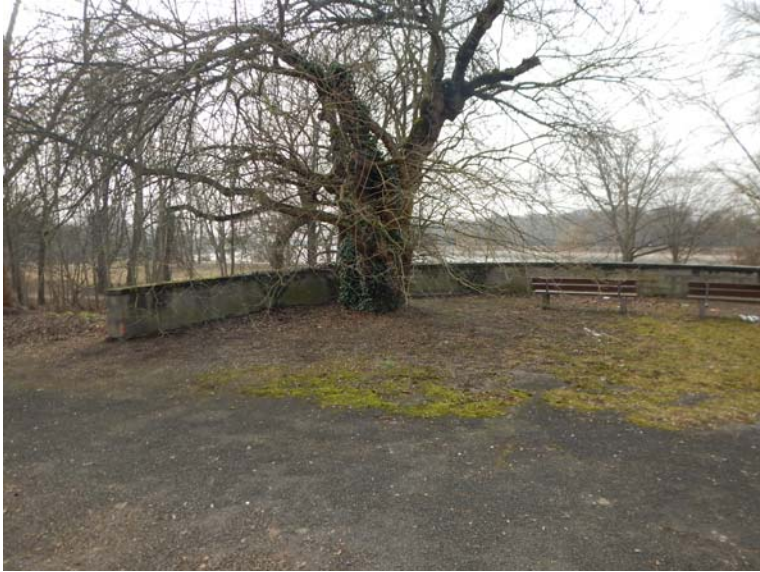
Bild 47: Bestands-km ca. 3+850 – Blick in Fließrichtung

Bild 47 zeigt das Naturdenkmal bei Bestands-km ca. 3+850. Das Naturdenkmal ist gegenüber dem Dammvorland mit einer Brüstungsmauer versehen. Es befinden sich zudem Sitzgelegenheiten auf der Dammkrone.

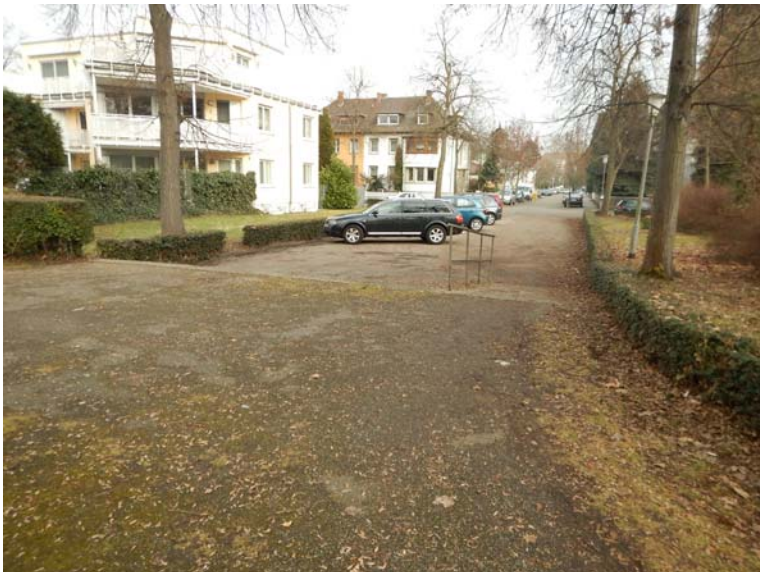
Bild 48: Bestands-km ca. 3+900 – Blick in Fließrichtung (landseitig)

Auf Bild 48 ist die landseitige Anbindung der Dammkrone über die Weinbietstraße zu sehen.

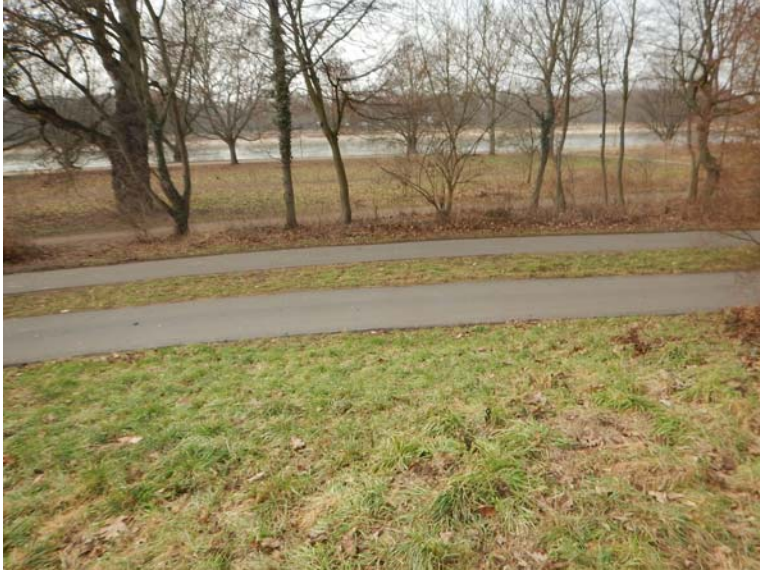
Bild 49: Bestands-km ca. 3+900 – Blick in Fließrichtung (wasserseitig)

Bild 49 zeigt das wasserseitige Dammvorland einschl. der vorhandenen Wegebeziehungen (Promenadenweg).

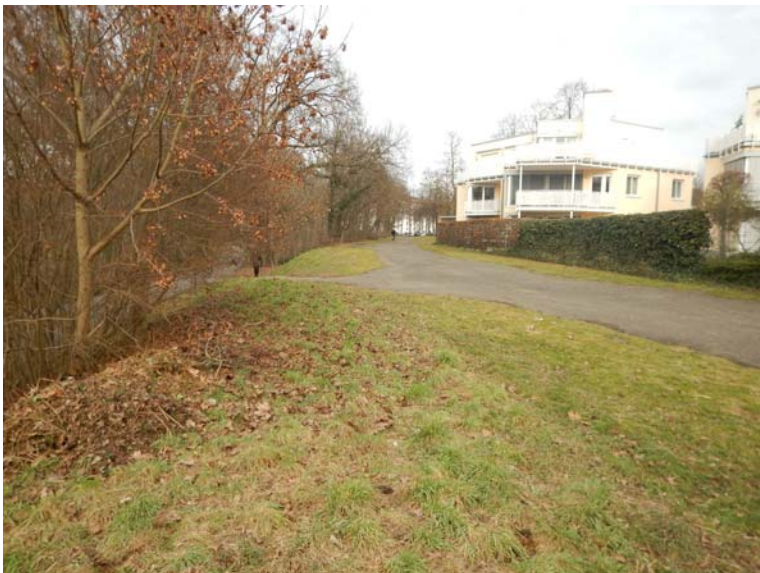
Bild 50: Bestands-km ca. 3+900 – Blick in Fließrichtung

Auf Bild 50 ist das Planungsende bei Bestands-km ca. 3+900 zu sehen. Der Damm verläuft in einem Bogen auf die Schwarzwaldstraße aus. Im Hintergrund ist die angrenzende Bebauung bis an die Dammkrone heran zu erkennen. Das wasserseitige Vorland wird durch eine befestigte Rampe erschlossen.
