GEOTECHNISCHES GUTACHTEN

Ausbau RHWD XXXIX, Mannheim Kraftwerk GKN bis Speyerer Straße *Anlage 8 zur Genehmigungsplanung*

Projekt: Ausbau und Sanierung des Rheinhochwasserdamms XXXIX
zwischen dem Kraftwerk GKN (Damm-km 0+000) und der
Speyerer Straße in Mannheim-Lindenhof (km 3+830)

Auftraggeber: Regierungspräsidium Karlsruhe,
Referat 53.1
Gewässer I. Ordnung, Hochwasserschutz, Planung

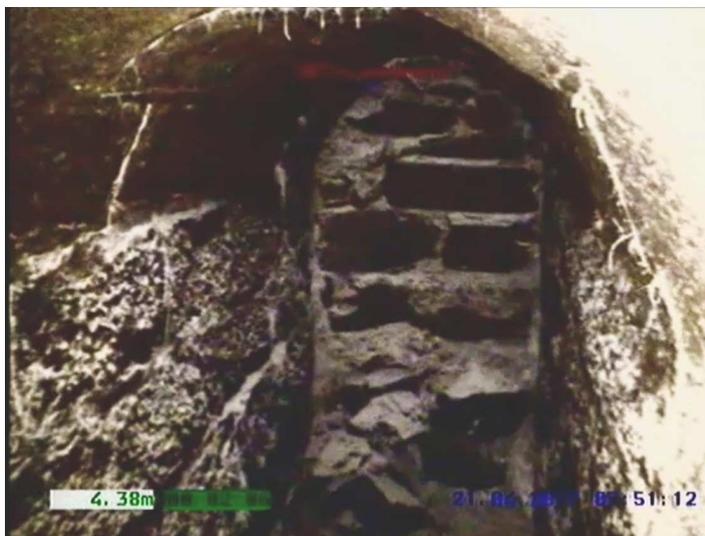
Abbildung: Gießendurchlass (Kamerabefahrung)

Aufgrund des geringen Abflussquerschnittes vermuten wir, dass der Gießendurchlass aus mehreren unmittelbar benachbarten Einzeldurchlässen besteht.

Die Bohrung musste aufgrund von Bohrhindernissen mehrfach umgesetzt werden. Der gesamte Bereich ist mit grobem Schutt (vermutlich Sandsteinblöcke) verfüllt.
