Klinger und Partner GmbH · Friolzheimer Straße 3 · 70499 Stuttgart

23.09.2021

Steinbruch Haigerloch-Weildorf, Prüfung der Standsicherheiten der Abbauwände

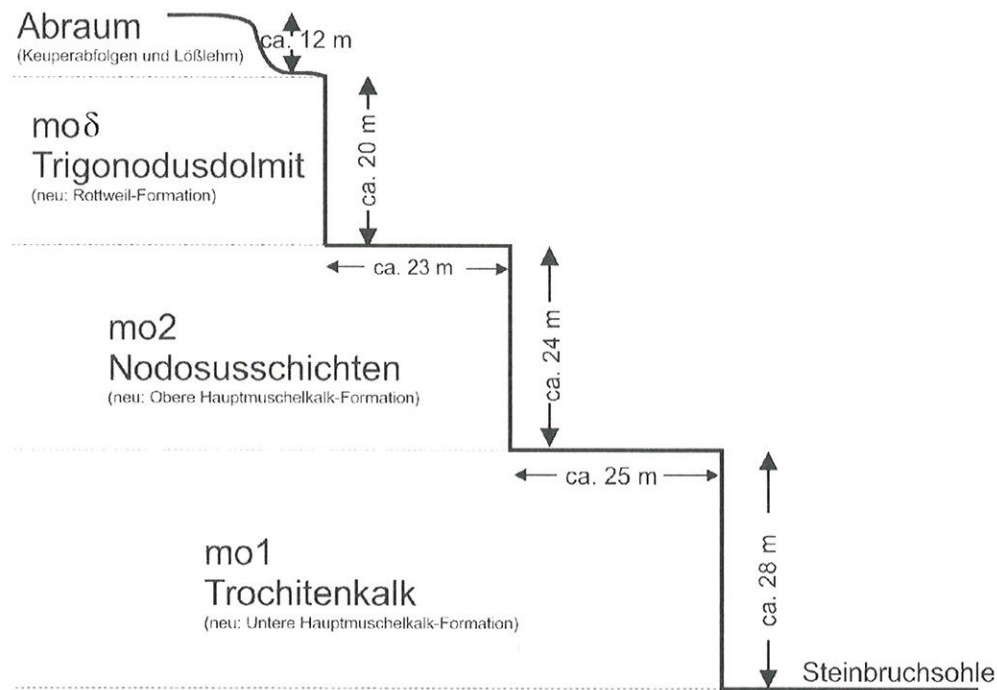
Abbildung 1: Schichtabfolgen Steinbruch Engelbert Schneider GmbH & Co. KG

Nach der geologischen Karte GK 25 Blatt 7618 Haigerloch, stehen im Bereich des Steinbruchs Weildorf die geologischen Abfolgen (s. Abbildung 1) des Oberen Muschelkalks an.

Die Schichtmächtigkeiten, die in der geologischen Karte aufgeführt sind, entsprechen in etwa den Mächtigkeiten der einzelnen Abbauebenen.

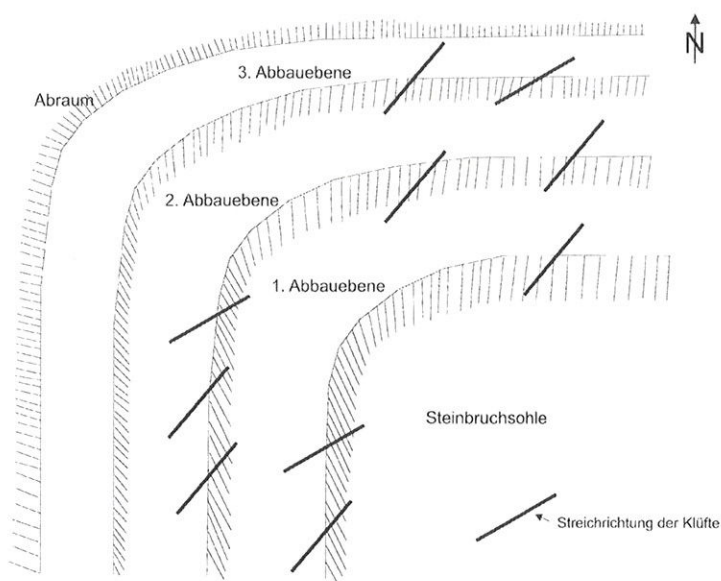
In der Skizze - Abbildung 2 sind die Streichlinien der Klüfte eingetragen.

Die festgestellten Hauptklüfte verlaufen in Nordost-Südwestrichtung. D.h. sowohl im Bereich der nördlichen Abbauwand, als auch im Bereich der westlichen Abbauwand streichen die Klüfte mit ca. 40-60° (s. Abb. 2). Die Klüfte stehen mit ca. 88° (Einfallen) fast senkrecht. Aufgrund der steilen, fast senkrecht stehenden Abbauwände, konnten entsprechend den Schichtlagerungsmessungen ebenfalls nur vereinzelt Messungen der Streich- und Einfallrichtung der Klüfte erfolgen und wurden größtenteils abgeschätzt.

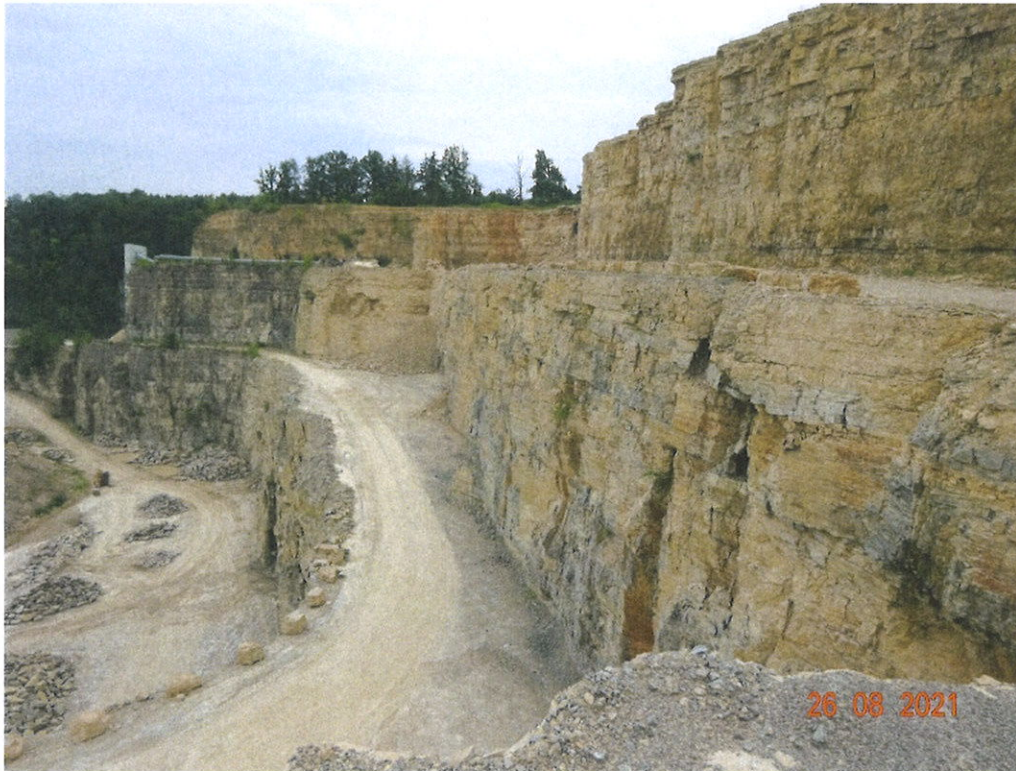
Foto 1: Blick auf die Abbauebenen - Westwand

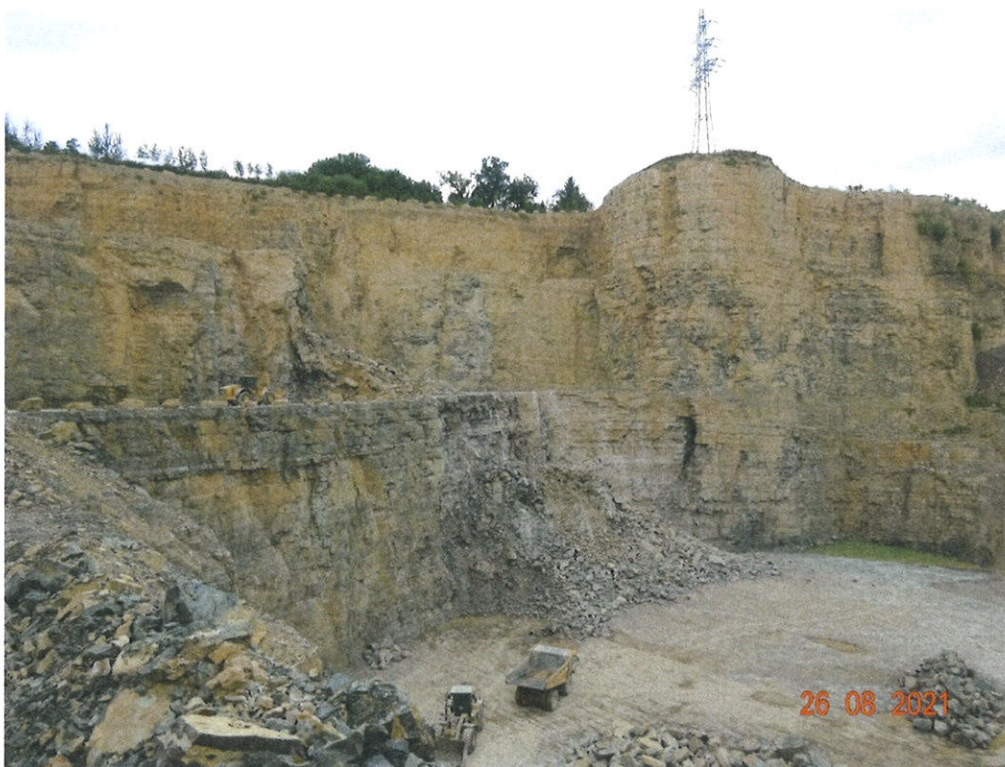
Foto 2: Blick auf die Abbauebenen – Nordwand mit Abbaufortschritt

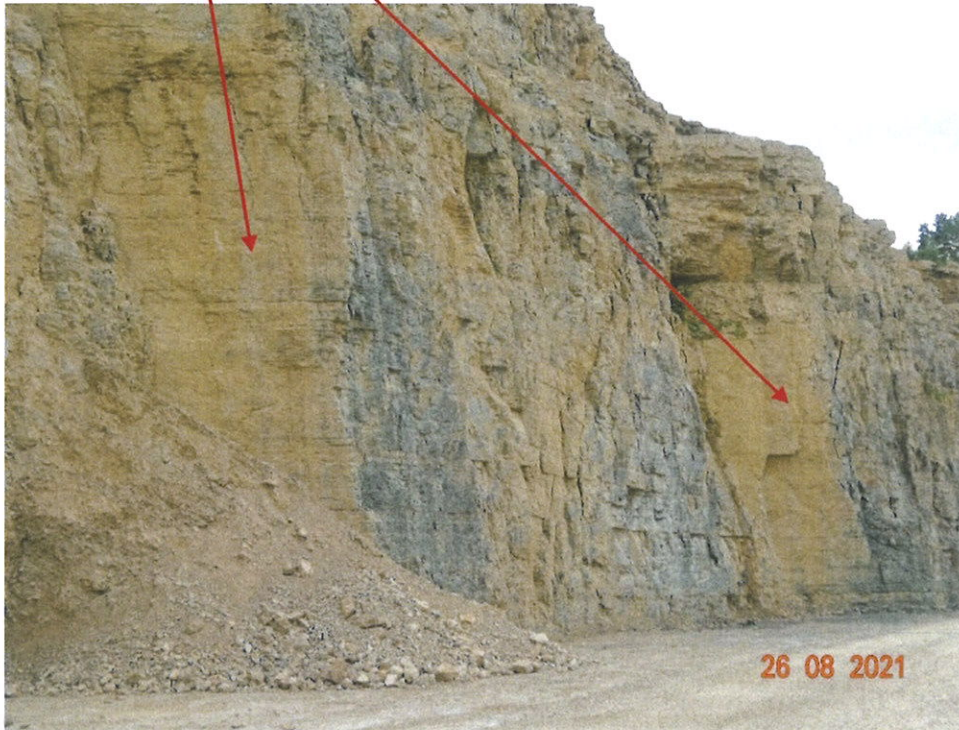
Foto 3: Blick auf die fast senkrecht einfallenden und ca. 60° streichenden Kluffflächen – Abbauwand West

Aufgrund des Streichens und des Einfallens der ersichtlichen Klüfte im Steinbruch ist ein Abgleiten der Gesteinsschichten an den Klüften nicht möglich.

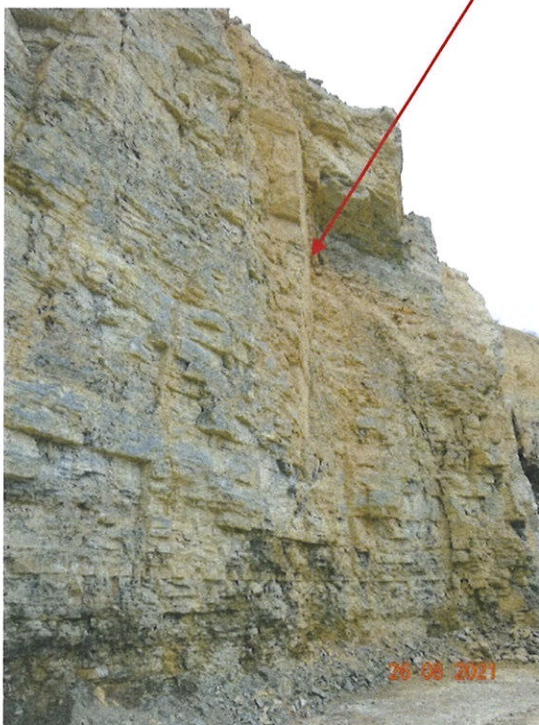
Foto 4: Blick auf die fast senkrecht einfallenden und ca. 60° streichenden Kluffflächen – Abbauwand Nord
