Bernhard Heitauer Fuhrunternehmen GmbH & Co KG
Greinswiesenweg 2
D-83483 Bischofswiesen
info@heitauer-kies.de

Datum: 10.10.2023

Dr. Stefan Kellerbauer
Geologie und Geotechnik
Alte Berchtesgadener Straße 60
D-83487 Marktschellenberg
kellerbauer.s@t-online.de
Handy: 0049-175-7231837

Erweiterung Steinbruch Greinswiesen – Geogefahren und Wassergefahren

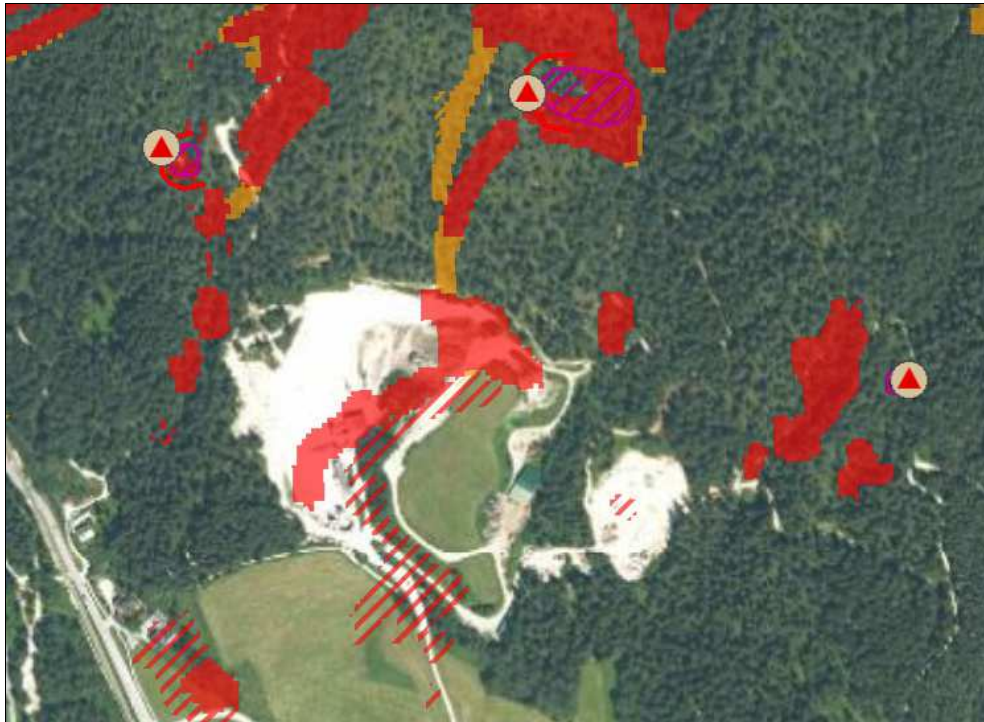
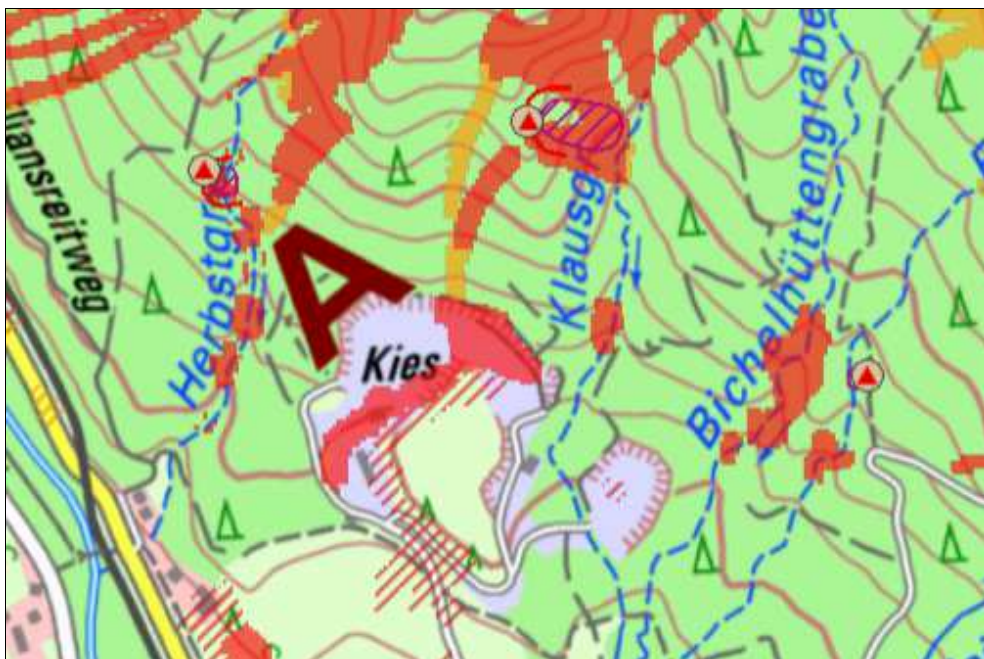
Die Gefährdung durch Stein- und Blockschlag (rote und gelbe Flächenfarbe) betrifft in erster Linie den Verfüllkörper an der temporären Böschung der Deponie zum aktiven Gesteinsabbau. Diese Böschung wird mit einer Böschungsneigung von üblicherweise 37° bis 41 ° hergestellt. Die steilste Böschungsneigung beträgt etwas über 42 °.

Eine weitere Gefährdungsfläche ist die Abbauböschung im Festgestein. Diese ist aus unbekanntem Gründen nur an der Ostseite als Gefährdungsfläche ausgewiesen. Auch sie befindet sich vollständig auf dem Betriebsgelände.

Umweltatlas Bayern – Gefährdungsbereiche durch Stein- und Blockschlag sowie Anfälligkeit für flachgründige Hanganbrüche – rote Flächenfarbe und rote Strichsignatur

Die Gefährdung durch flachgründige Hanganbrüche beschränkt sich auf die östliche und nördliche Böschung des Verfüllkörpers. Der Verfüllkörper ist hier begrünt. Eine mögliche Erosion oder flachgründige Rutschung wird vom Betreiber sofort erkannt und beseitigt, weil die Zufahrt zur Entladestelle durch diese Böschung verläuft.

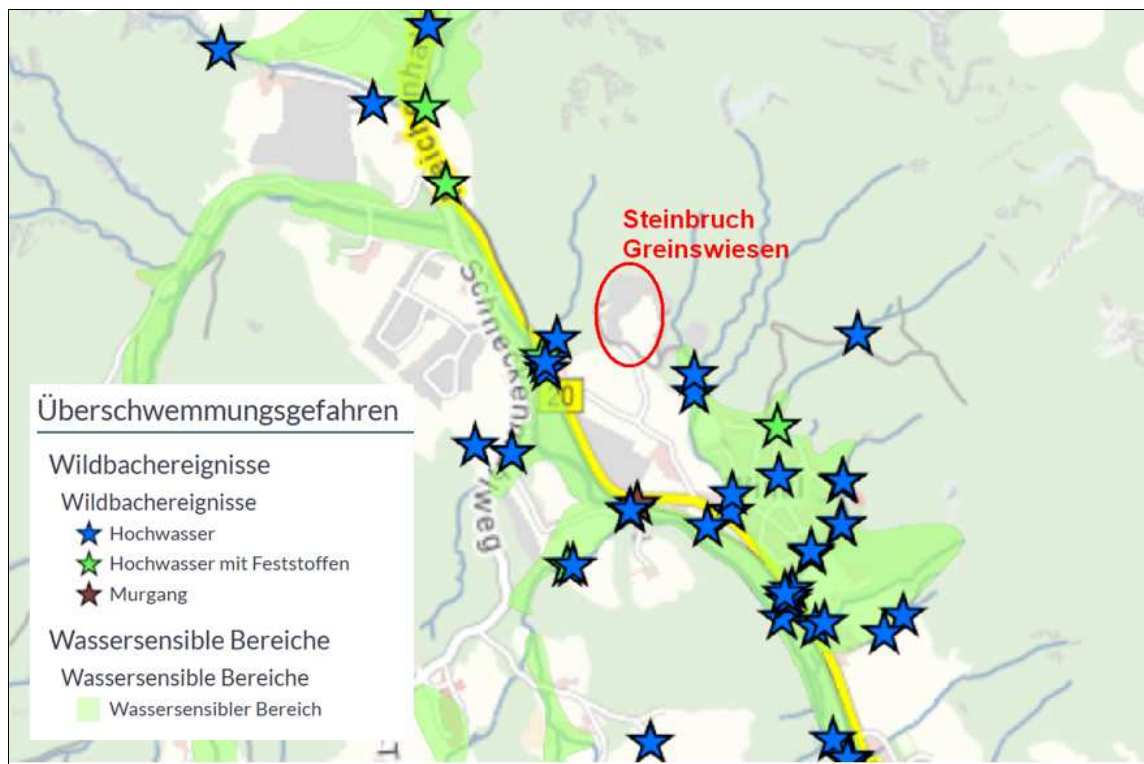
Im Steinbruchgelände sind keinerlei Wassergefahren ausgewiesen.

Umweltatlas Bayern – Überschwemmungsgefahren

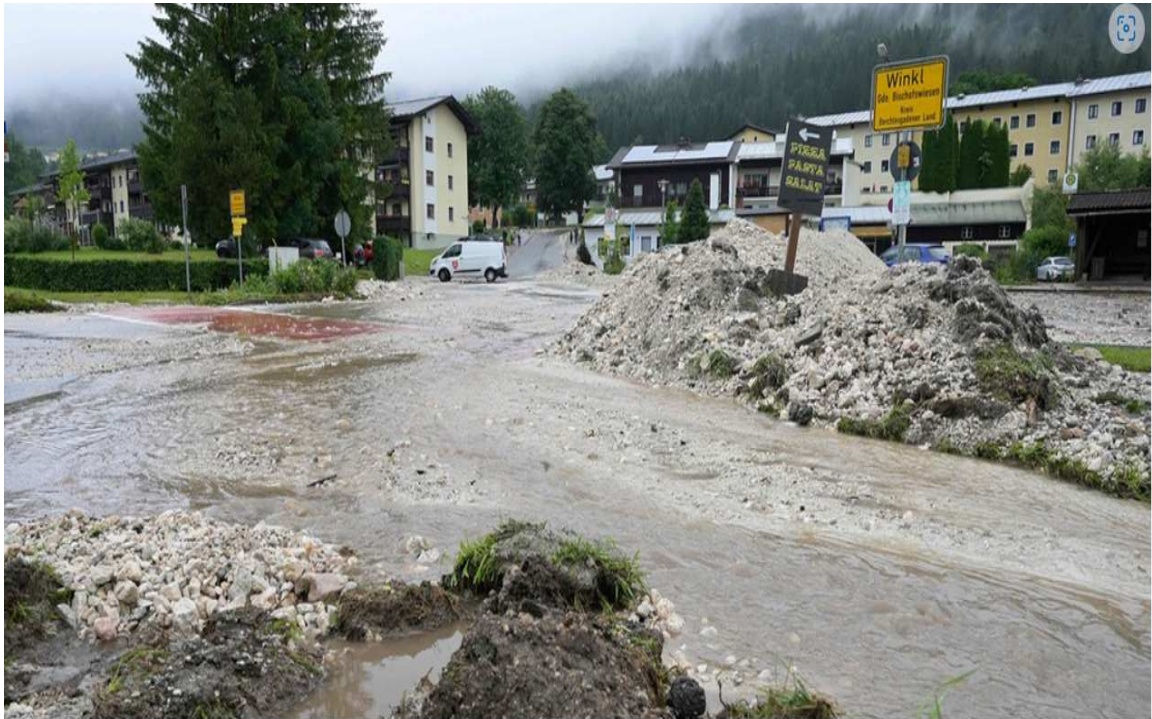
Beim katastrophalen Starkregenereignis 07.2021 war die unmittelbar südöstlich angrenzende Ortschaft Winkl sehr stark betroffen. Ebenso der nordwestlich liegende Bereich der Bahnhaltestelle Winkl.

Ortschaft Winkl 17.07.2021

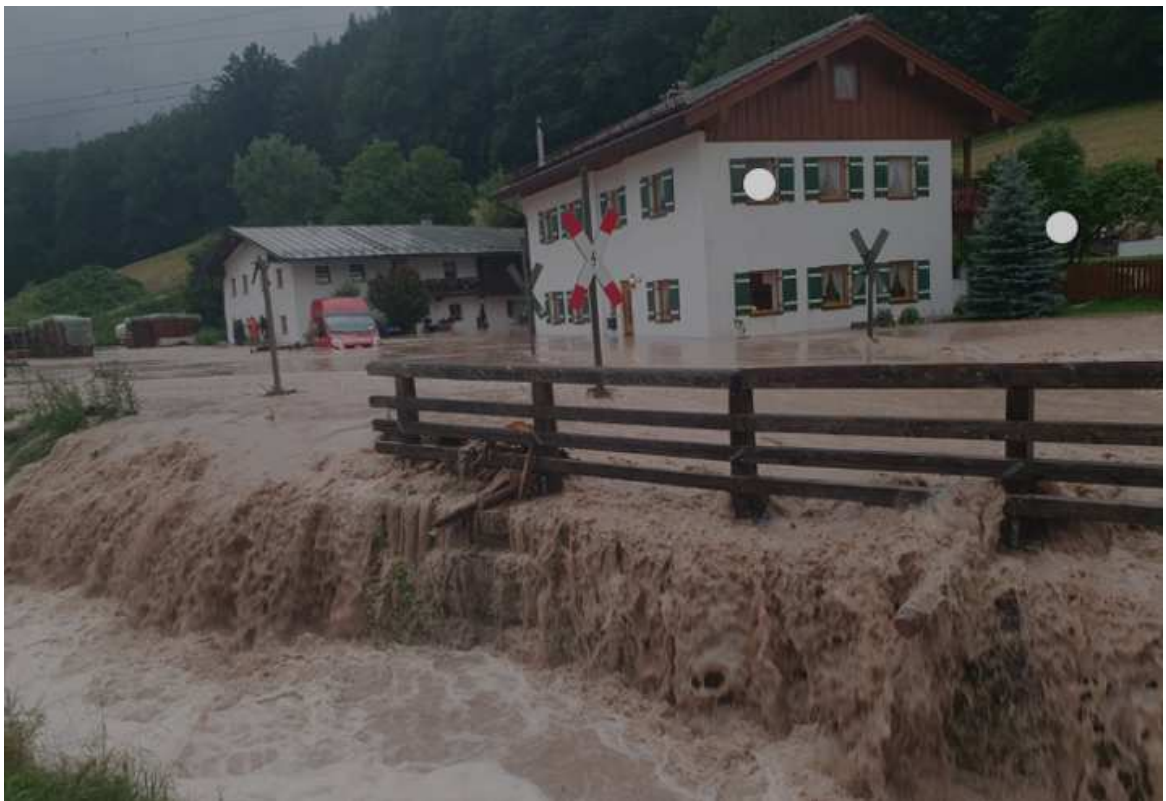
Überschwemmung 17./18.07.2021 Bahnhaltestelle Winkl
