**Historische Erkundung
Ständlerstraße 20
in 81549 München
(Flur-Nr. 16227)**

Anlage Nr. 14.04

Projektnummer: 5228

Eching am Ammersee, 30.06.2011

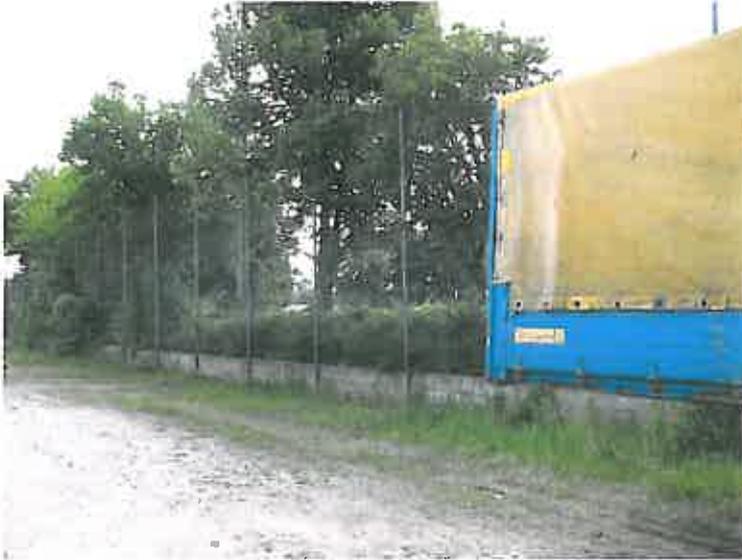
Bereich südlich Schweißhalle Blick nach Osten.JPG

Im Zuge der Nutzung der Gleiswerkstätte nach dem 2. Weltkrieg wurden hier Holzschwellen mit Carboleum bis in die 80er Jahre imprägniert und im südlich angrenzenden Bereich auf nicht versiegeltem Boden gelagert. In diesem Bereich ist mit einer flächigen Verunreinigung durch PAK-haltige Substanzen sowie Schwermetallen im Bereich der Schweißanlage zu rechnen.

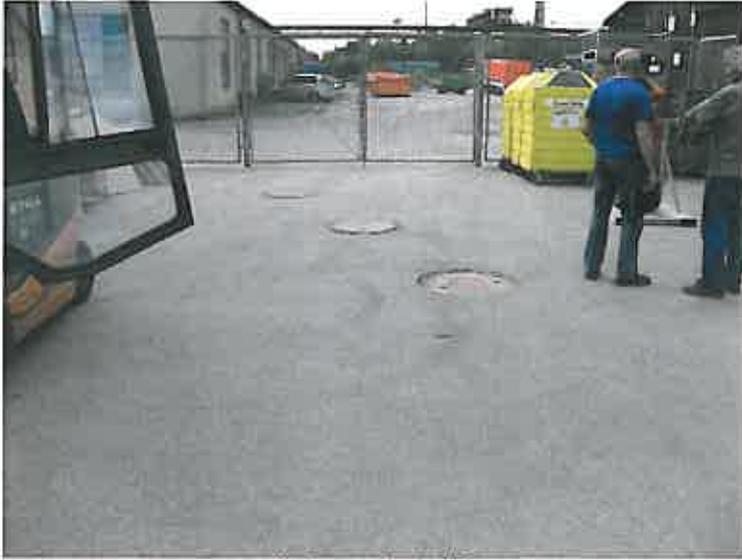
Koaleszenzschacht.JPG

Rund um das Altöl- bzw. Reiniger-Lager der Firma GMT wurde mit MKW-haltigen Substanzen (Altöle) sowie Kraftreiniger bis heute umgegangen. Bei der Ortsbesichtigung fielen keine organoleptischen Verdachtsmomente auf. Dennoch können in diesem Bereich grundwassergefährdende Substanzen durch nicht sachgerechte Be- und Umfüllung oder Leckagen in den Untergrund gelangt sein.
