**Neubau Trambetriebshof Ständlerstraße  
Ständlerstraße 20, 81549 München**

**Untersuchung auf  
baustoffimmanente und nutzungsbedingte Gebäudeschadstoffe  
Gebäuderückbau Bauabschnitt A**

München, den 05.12.2017

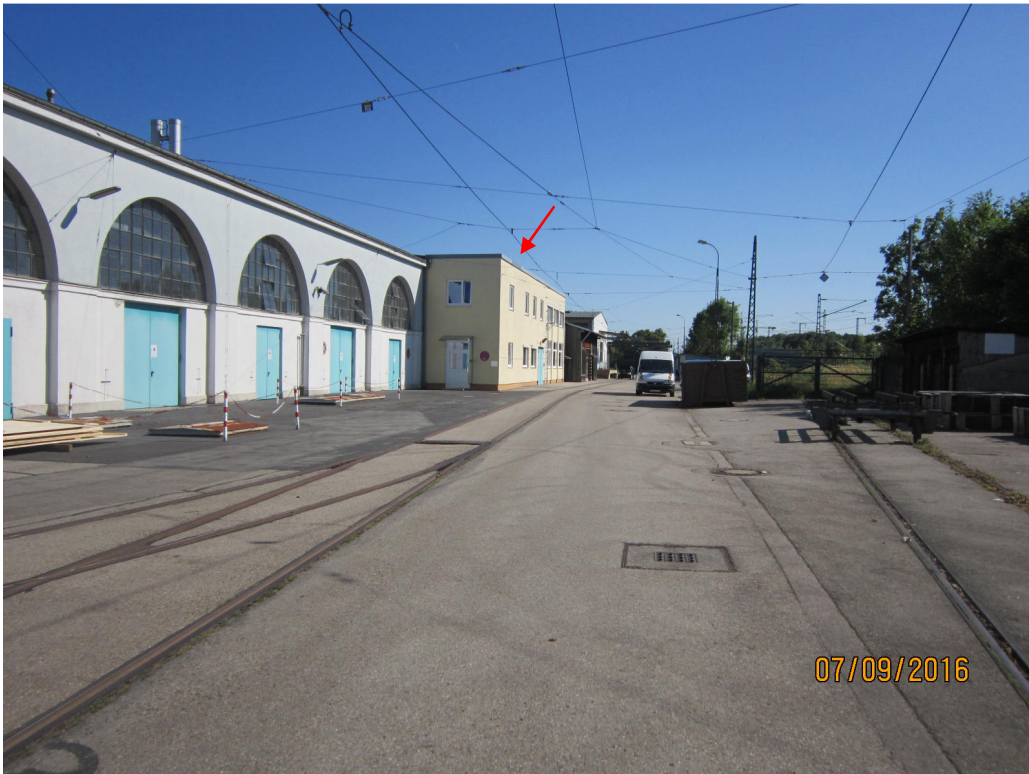
Abb. 3: Nebenbetrieb Automaten Büro Nr. 7

Im Nebengebäude Automaten (Büro) mit der Anlagennummer 7 wurden auf ca. 35 m<sup>2</sup> Fläche, asbesthaltige Floor-Flex-Platten mit asbesthaltigen schwarzen Bitumenkleber verbaut. Der Ausbau der Floor-Flex-Platten sowie des schwarzen Bitumen Klebers ist gemäß TRGS 519 durchzuführen. Die Entsorgung hat als gefährlicher Abfall (AVV: 170605\*) zu erfolgen.

Bei einem Entfernen der Floor-Flex-Platten inkl. Kleber sowie des asbesthaltigen Fensterkitts werden die im eingebauten Zustand fest gebunden asbesthaltigen Produkte beschädigt / zerstört. Hierdurch erfolgt eine unkontrollierte Freisetzung von Asbestfasern und es ist dann von schwach gebunden asbesthaltigen Produkten auszugehen. Demzufolge handelt es sich bei den Arbeiten zum Entfernen um Asbest-Sanierungsarbeiten um umfangreiche Arbeiten gemäß TRGS 19, Kap. 14.1. Daher sind beim Entfernen der Floor-Flex-Platten inkl. asbesthaltigen Bitumenkleber sowie des Fensterkitts der Oberlichter die entsprechenden Schutzmaßnahmen zu ergreifen, z.B. 4-Kammerpersonalschleusen, Materialschleusen, geregelte Lüftungsmaßnahme mit Unterdruckhaltung, Grob- / Feinreinigung mit Restfaserbindung etc. Entsprechende Arbeiten dürfen nur eine behördlich zugelassene Fachfirma durchgeführt werden und müssen rechtzeitig beim zuständigen Gewerbeaufsichtsamt (Reg. v. Obb. München) angezeigt werden.

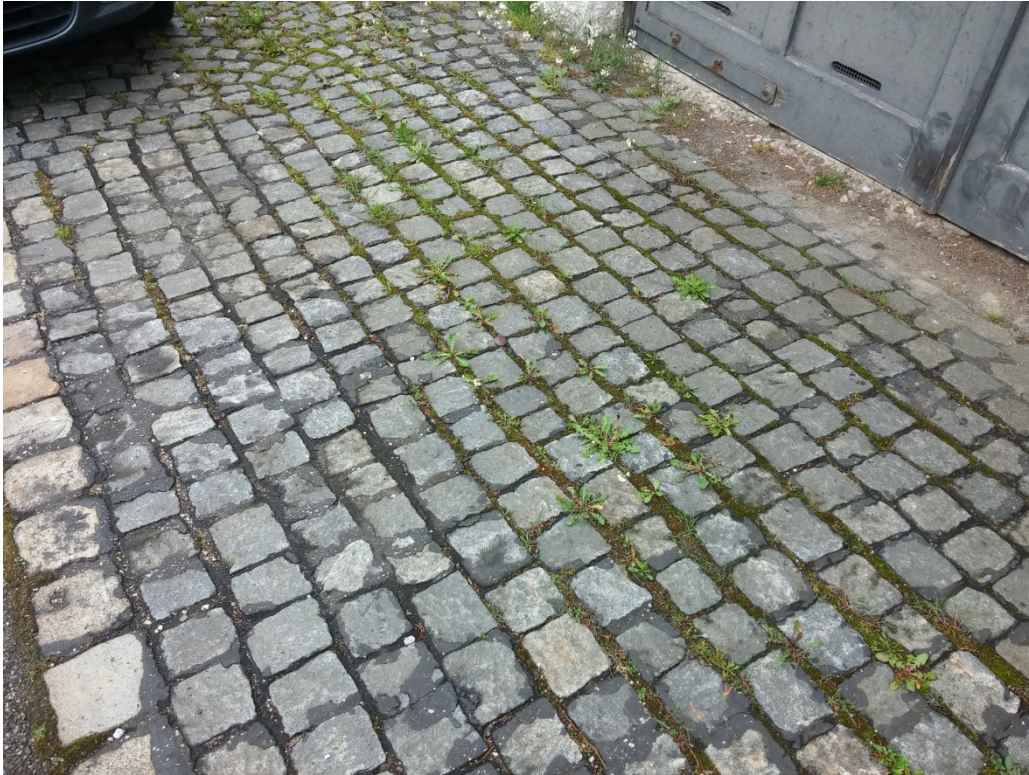
Abb. 17: Außenbereich Pflastersteine

Des Weiteren sind die Freiflächen mit Beton oder Granitpflastersteinen befestigt. Die Vergussmasse der Pflastersteine ist als stark teerhaltig (8.293 mg/kg PAK, gefährlicher Abfall) einzustufen.

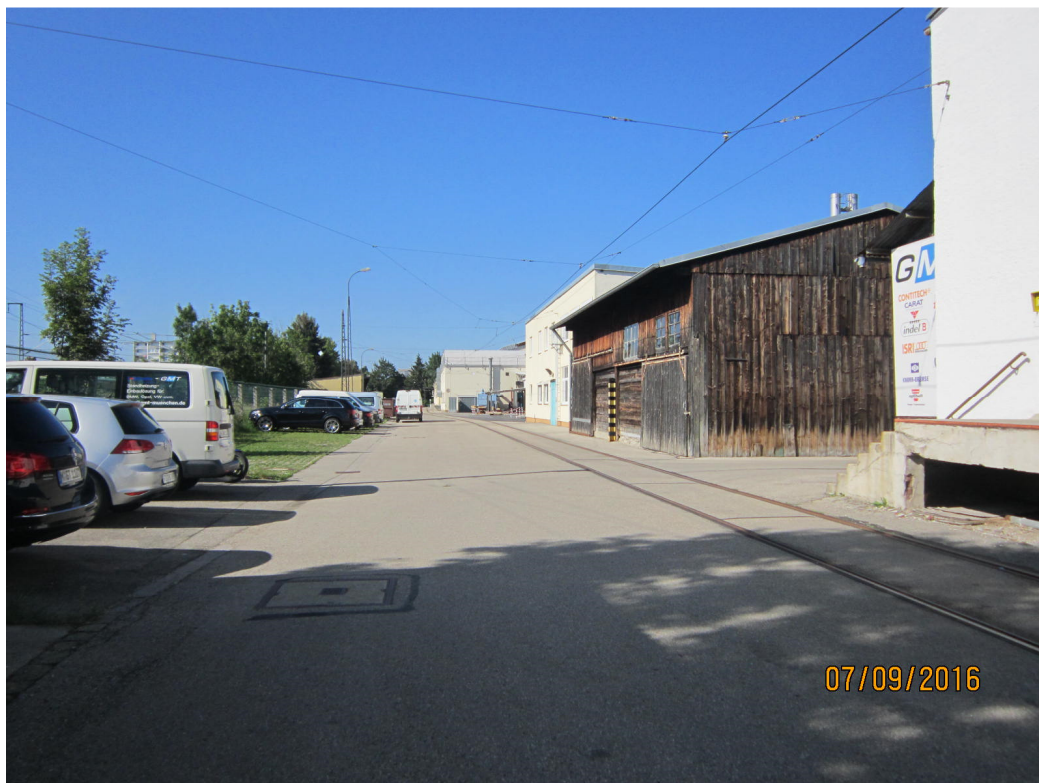
Abb. 18: Asphaltflächen mit eingelassenen Schienen

Die Freiflächen sind größtenteils mit Asphalt befestigt. Dieser ist teilweise, i. W. im südlichen Grundstücksbereich, als teerhaltig (RKS 21 AK 80,2 mg/kg PAK) einzustufen. Die Gleisanlagen auf dem Gelände sind hierbei überwiegend in die vorhandenen Asphaltflächen eingelassen.
