**Neubau Trambetriebshof Ständlerstraße  
Ständlerstraße 20, 81549 München**

**Untersuchung auf  
baustoffimmanente und nutzungsbedingte Gebäudeschadstoffe  
Gebäuderückbau Bauabschnitt B**

München, den 12.04.2018

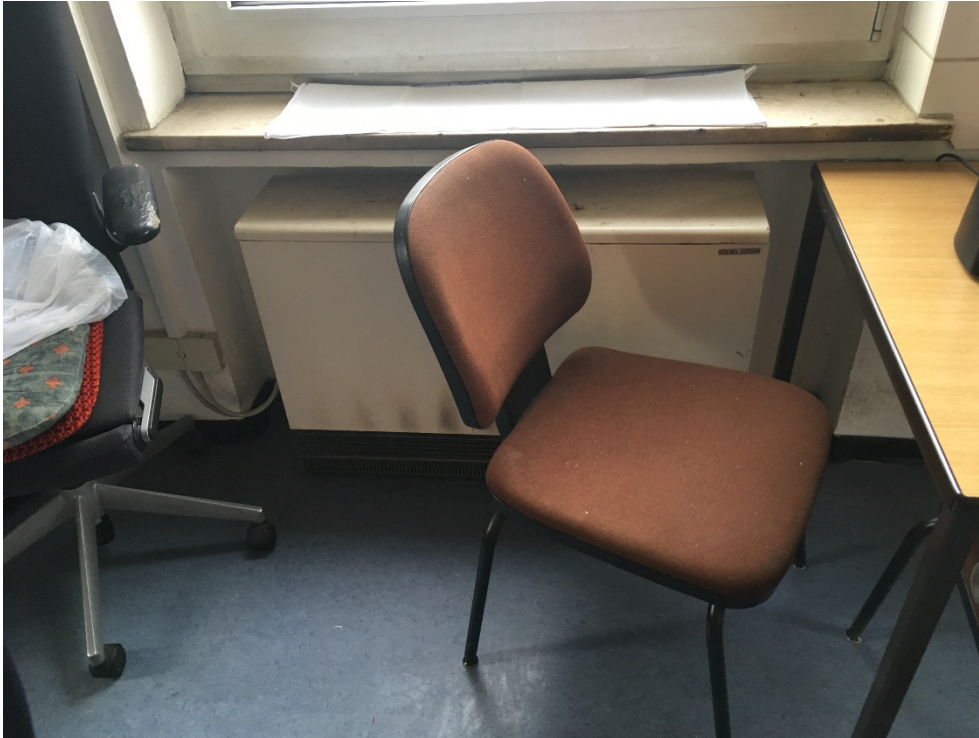
Abb. 3: Pförtnerhaus, innen mit Nachtspeicheröfen

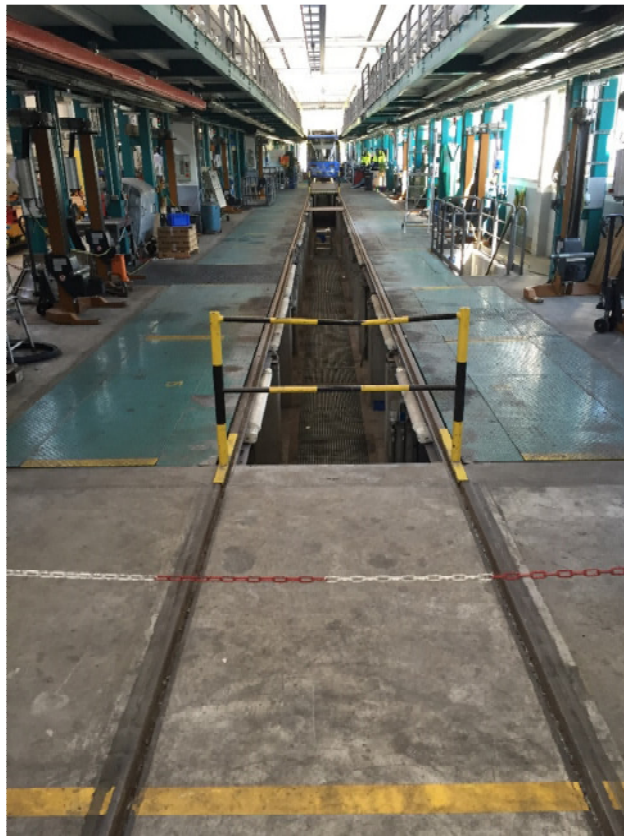
In Teilbereich der Shedhallen (Sandstrahlkabinen, Lackiererei, Montagegruben etc.) liegen nutzungsbedingte Kontaminationen vor. Diese Bereiche sind abbruchbegleitend zu separieren und zu beproben.

Abb. 6: Hauptwerkstätten (Shedhallen), Anlage Nr. 4, Montagegruben

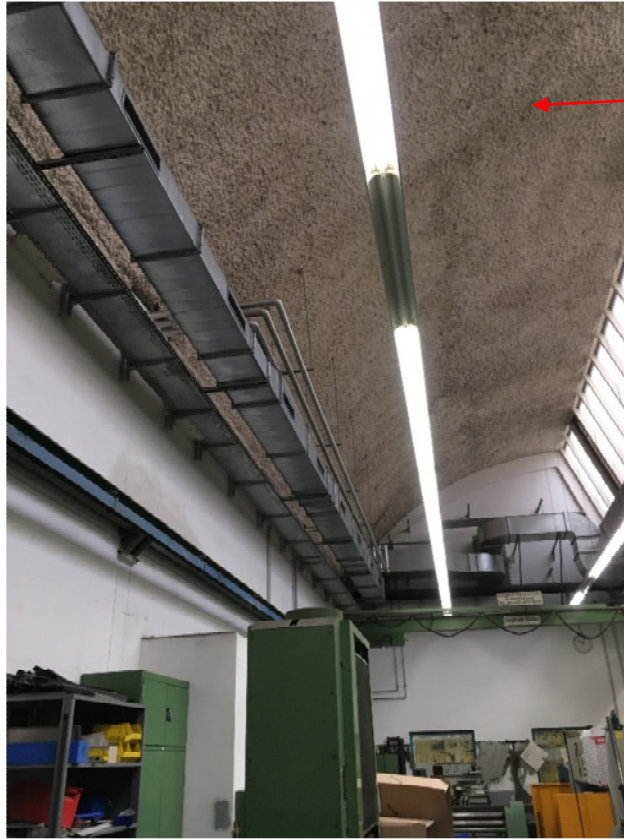
In den Werkstätten der westlichen Shedhalle wurde im Jahr 2000 Schallschutz an der Decke angebracht. Bei dem Schallschutz handelt es sich um eine mineralische, asbestfreie Substanz (Spritzbeton).

Abb. 7: Hauptwerkstätten (Shedhallen), Anlage Nr. 4, Werkstätten mit Schallschutz (asbestfrei)

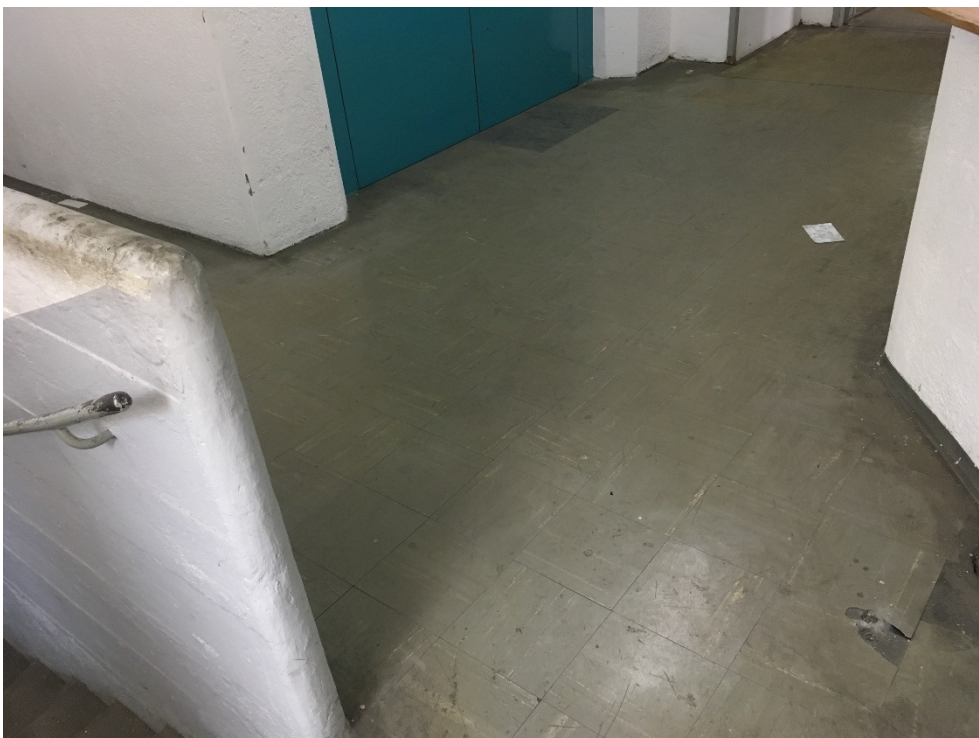
Im 1. OG der Montagehalle über dem Ladebereich wurden im Gang und in den angrenzenden Pausen- / Büroräumen asbesthaltige Floor-Flex-Platten mit asbesthaltigen schwarzen Bitumenkleber (Nr. M/4 / MP19) verbaut. Der Ausbau der Floor-Flex-Platten sowie des schwarzen Bitumenklebers ist gemäß TRGS 519 durchzuführen. Die Entsorgung hat als gefährlicher Abfall (AVV: 170605\*) zu erfolgen.

Abb. 12: Hauptwerkstätten (Montagehalle), Anlage Nr. M/4, Verwaltungstrakt mit asbesthaltigen Floor-Flex-Platten und asbesthaltigen schwarzen Bitumenkleber

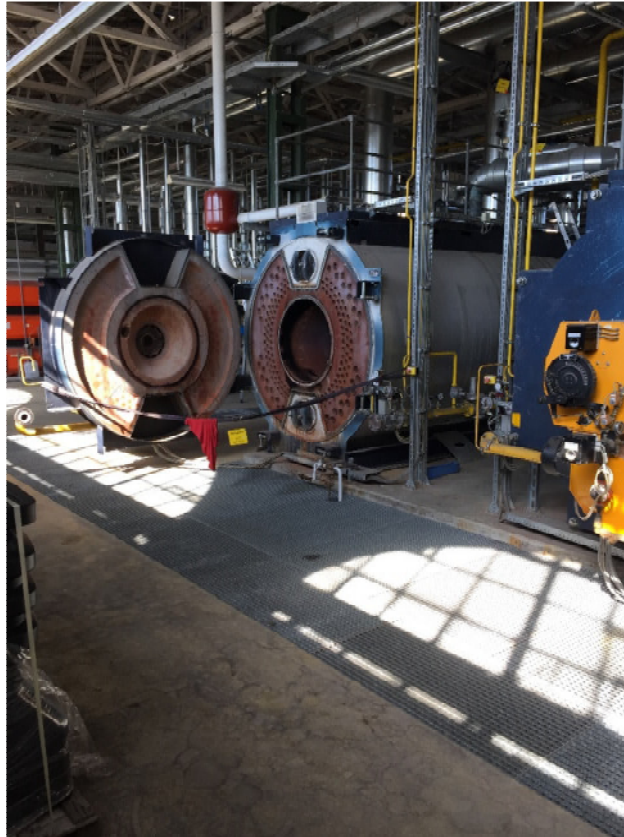
Im Kesselhaus (Nr. 6) stehen zwei Heizkessel (Typ: UT-H, Nr. 62321, Baujahr 1998) der Fa. LOOS International, jetzt Bosch-Gruppe. In den Heizkessel wurden nach Angaben des Herstellers keine asbesthaltigen Produkte verbaut, lediglich Glasfaser-Produkte. Die Glasfasern in Dämmung / Isolierung sind als künstliche Mineralfasern (KMF) der Kategorie 1B zu bewerten (Nr. 6 / MP1). Der Ausbau ist somit gemäß TRGS 521 durchzuführen und die Entsorgung hat als gefährlicher Abfall (AVV 170603\*) zu erfolgen.

Abb. 15: Kesselhaus, Anlage Nr. 6, Innenansicht mit Heizkesseln

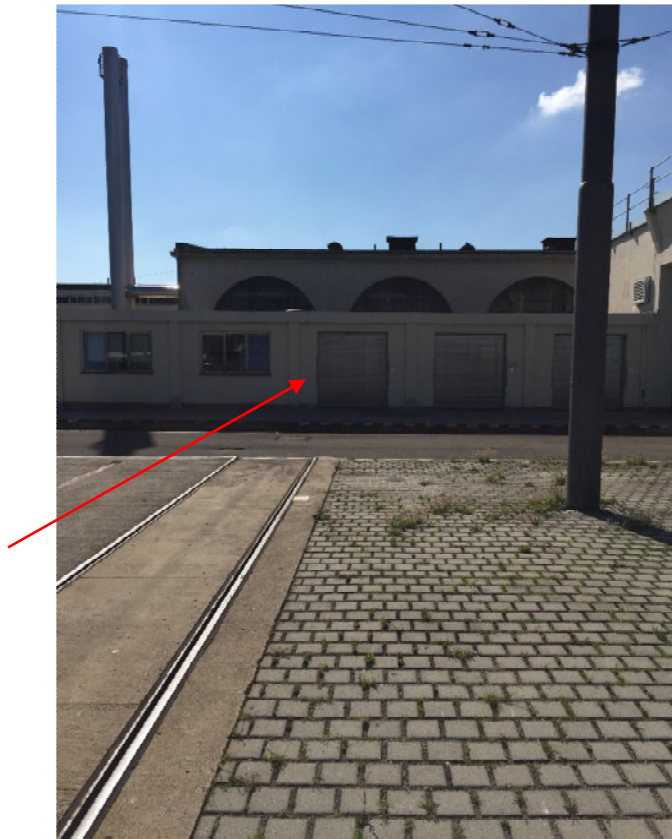
Abb. 19: Batterieladestation, Anlage Nr. 12

18.01.2018	Batterieladestation Nr. 12	MP1	Fliesen	Fliesenspiegel (rot)	SM	3.300 mg/kg Pb >Z2	
		MP2	Fliesenkleber	Fliesenspiegel (rot)	Asbest	kein Asbest nachgewiesen	
		MP3	Sockelleiste	schwarze Sockelleiste	Asbest	kein Asbest nachgewiesen	
		MP4	Stampfasphaltplatten	Bodenbelag	PAK	6,99 mg/kg PAK	
		MP5	Putz	Außenputz	Asbest	kein Asbest nachgewiesen	
		MP1	Mischprobe Beton	Stützen und Träger Montagehalle	EPP	526 mg/kg Blei Z2	
		MP2	rote Farbe	Farbanstrich (teilw. unter grauer Farbe) (ca. 1,5 m Höhe)	Asbest	kein Asbest nachgewiesen	
		MP3	rote Farbe	Farbanstrich (teilw. unter grauer Farbe) (ca. 1,5 m Höhe)	PCB, SM	0,094 mg/kg PCB 157 mg/kg Chrom, 507 mg/kg Blei sonstige SM unauffällig Z2	
		MP4	Holzstöckelboden	Holzstöckelboden Montagehalle	PCB, PAK	PCB u.d.B 4,08 mg/kg PAK 0,24 mg/kg PCB	
		MP5	graue Farbe	Farbanstrich (ca. 1,5 m Höhe)	PCB, SM	4,010 mg/kg Blei 1,500 mg/kg Chrom gefährlicher Abfall
