**Neubau Trambetriebshof Ständlerstraße  
Ständlerstraße 20, 81549 München**

**Untersuchung auf  
baustoffimmanente und nutzungsbedingte Gebäudeschadstoffe  
Automatenwerkstatt**

München, den 04.12.2018

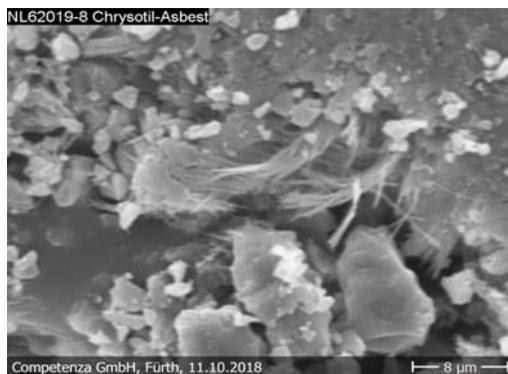
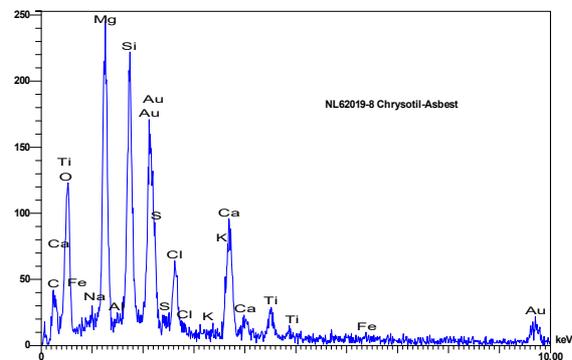
Abbildung und Elementspektrum: Chrysotil-Asbest Fundstelle NL62019.8

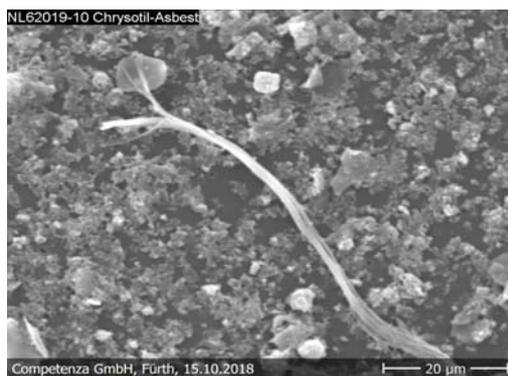
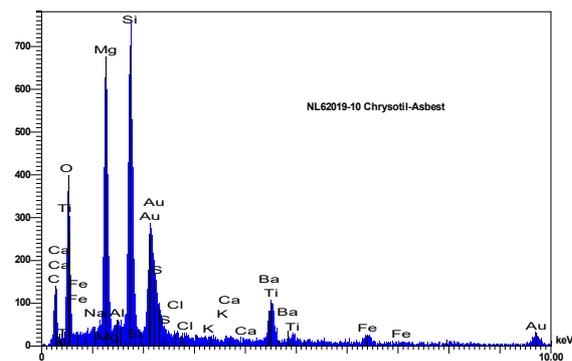
Abbildung und Elementspektrum: Chrysotil-Asbest Fundstelle NL62019.10

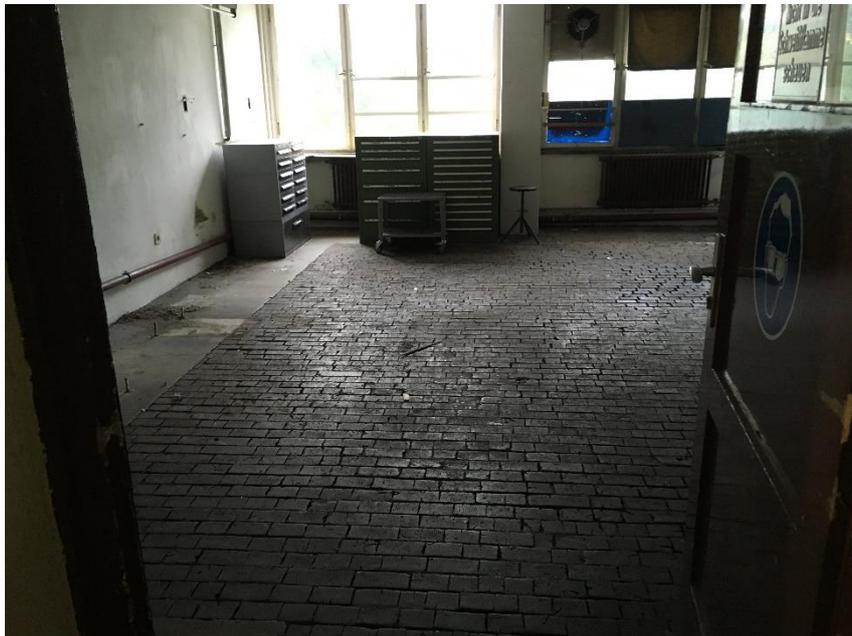
MP17	Holzstöckelboden	Bodenaufbau Maschinenraum	1.040 mk/kg PAK, 15 mg/kg B[a]P, PCB unauffällig Holz AIV	Separation, TRGS 551 beachten, Entsorgung als gefährlicher Abfall (AVV 170204*)
MP18	Farbe grün	Wandfarbe Maschinenraum	0,41 mg/kg PCB, 0,77 mg/kg Hg Z1.2	Separation, getrennte Entsorgung (AVV 170904)
MP19	Farbe gelb	Wandfarbe Automatenraum	1,68 mg/kg PCB, 275 mg/kg Zn, 0,6 mg/kg Hg >Z2	Separation, getrennte Entsorgung (AVV 170904)
MP24	Farbe grau	Wandfarbe Automatenwerkstatt	1,22 mg/kg PCB, 2.410 mg/kg Pb, 122 mg/kg Zn >Z2	Separation, TRGS 505 und TRGS 524 beachten, Entsorgung als gefährlicher Abfall (AVV 170903*)

Der Holzstöckelboden im Maschinenraum, der Teerkork sowie die Dichtungsbahnen im Bodenaufbau des Verwaltungstrakts und die Stampfasphaltplatten im Flur des Verwaltungstraktes sind stark PAK-haltig (Holzstöckelboden: 1.040 mg/kg PAK, 15 mg/kg B[a]P, Teerkork: 14.540 mg/kg PAK, 677 mg/kg B[a]P, Dichtungsbahnen: 1.025 mg/kg PAK, 49 mg/kg B[a]P, Stampfasphaltplatten: 5.271 mg/kg PAK, 260 mg/kg B[a]P). Der Holzstöckelboden ist zu separieren und als gefährlicher Abfall (A IV Holz) zu entsorgen. Der Teerkork, die Dichtungsbahnen und die Stampfasphaltplatten sind zu separieren und als gefährlicher Abfall (Kohlenteer und teerhaltige Produkte) zu entsorgen. Zudem sind bei Rückbauarbeiten die arbeitsschutztechnischen Vorgaben (u.a. TRGS 551) zwingend zu beachten. Auch sind bei der weiteren Nutzung des Gebäudes Nutzer und Handwerker über die teerhaltigen Baustoffe zu informieren. Bei Arbeiten am Bodenaufbau ist die TRGS 551 zu beachten.

Abb. 6: Maschinenraum (Holzstöckelboden, MP17)
