**Ehem. Trambetriebshof Ständlerstraße  
Ständlerstraße 20, 81549 München**

**Ergänzende Bodenuntersuchungen**

München, den 24.02.2020

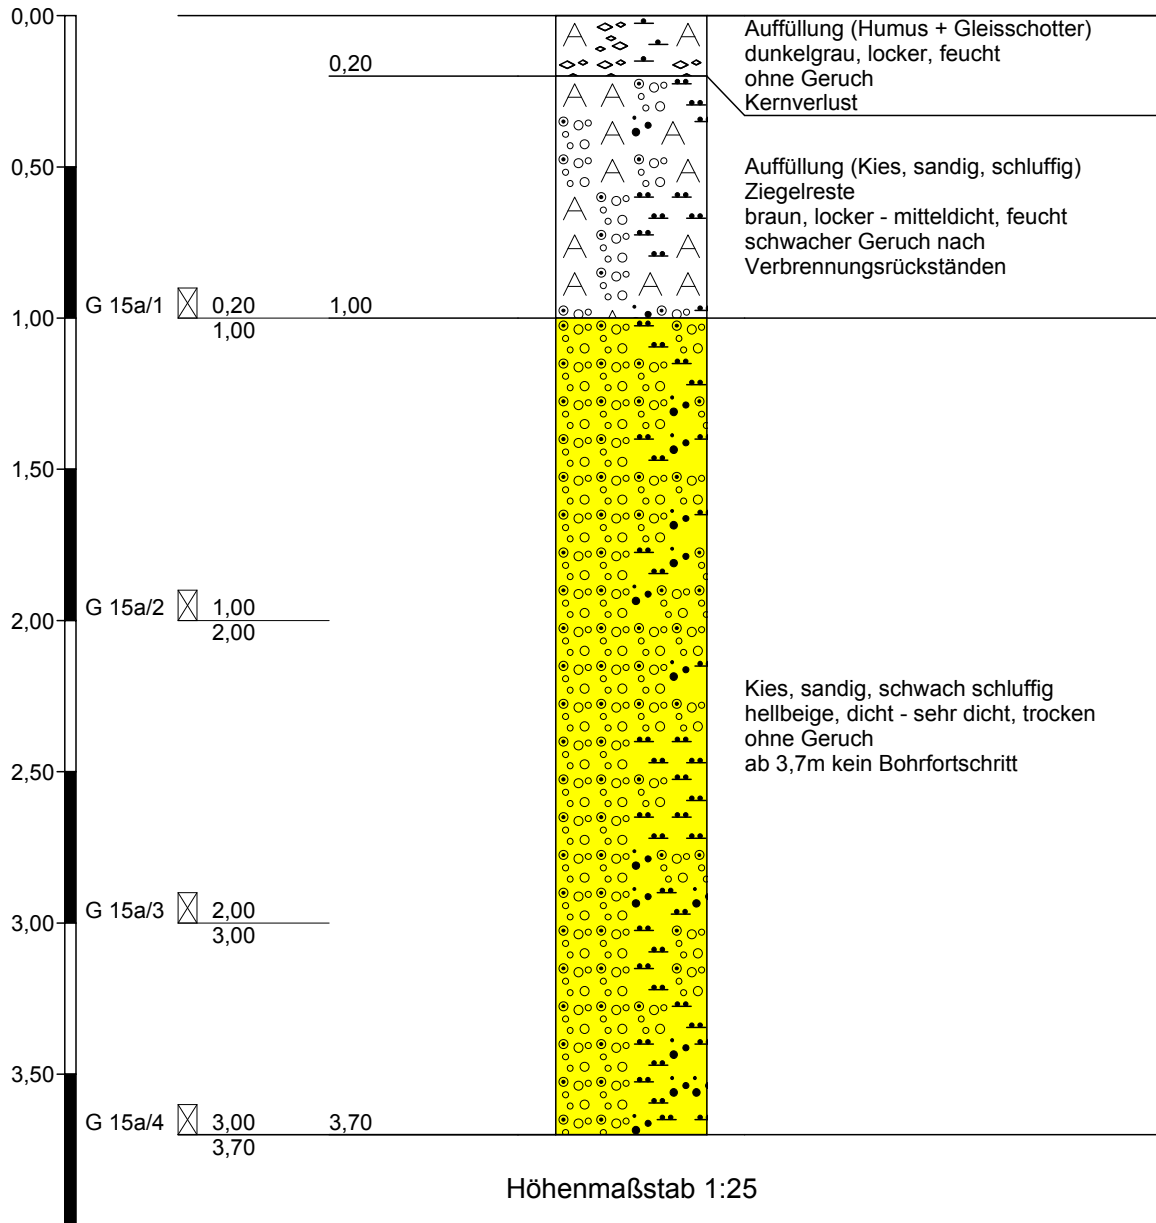
## RKS 15a

Schichtenverzeichnis				Anlage		
						Bericht:		
						Az.: 16033		
Bauvorhaben: campus Ingenieurgesellschaft mbH:				Trambetriebshof Ständlerstraße 20				
Bohrung Nr RKS 15a /Blatt 1						Datum: 09.10.2019		
1	2				3	4	5	6
Bis ... m unter Ansatz- punkt	a) Benennung der Bodenart und Beimengungen				Bemerkungen Sonderprobe Wasserführung Bohrwerkzeuge Kernverlust Sonstiges	Entnommene Proben

b) Ergänzende Bemerkungen 1)					Art	Nr.	Tiefe in m (Unter- kante)
	c) Beschaffenheit nach Bohrgut	d) Beschaffenheit nach Bohrvorgang	e) Farbe					
	f) Übliche Benennung	g) Geologische 1) Benennung	h) 1) Gruppe	i) Kalk- gehalt				
0,20	a) Humus + Gleisschotter				feucht ohne Geruch Kernverlust

b)							
	c) locker	d) leicht zu bohren	e) dunkelgrau					
	f)	g)	h)	i)				
1,00	a) A (G, s, u)				feucht schwacher Geruch nach Verbrennungs- rückständen	G 151/		1,00

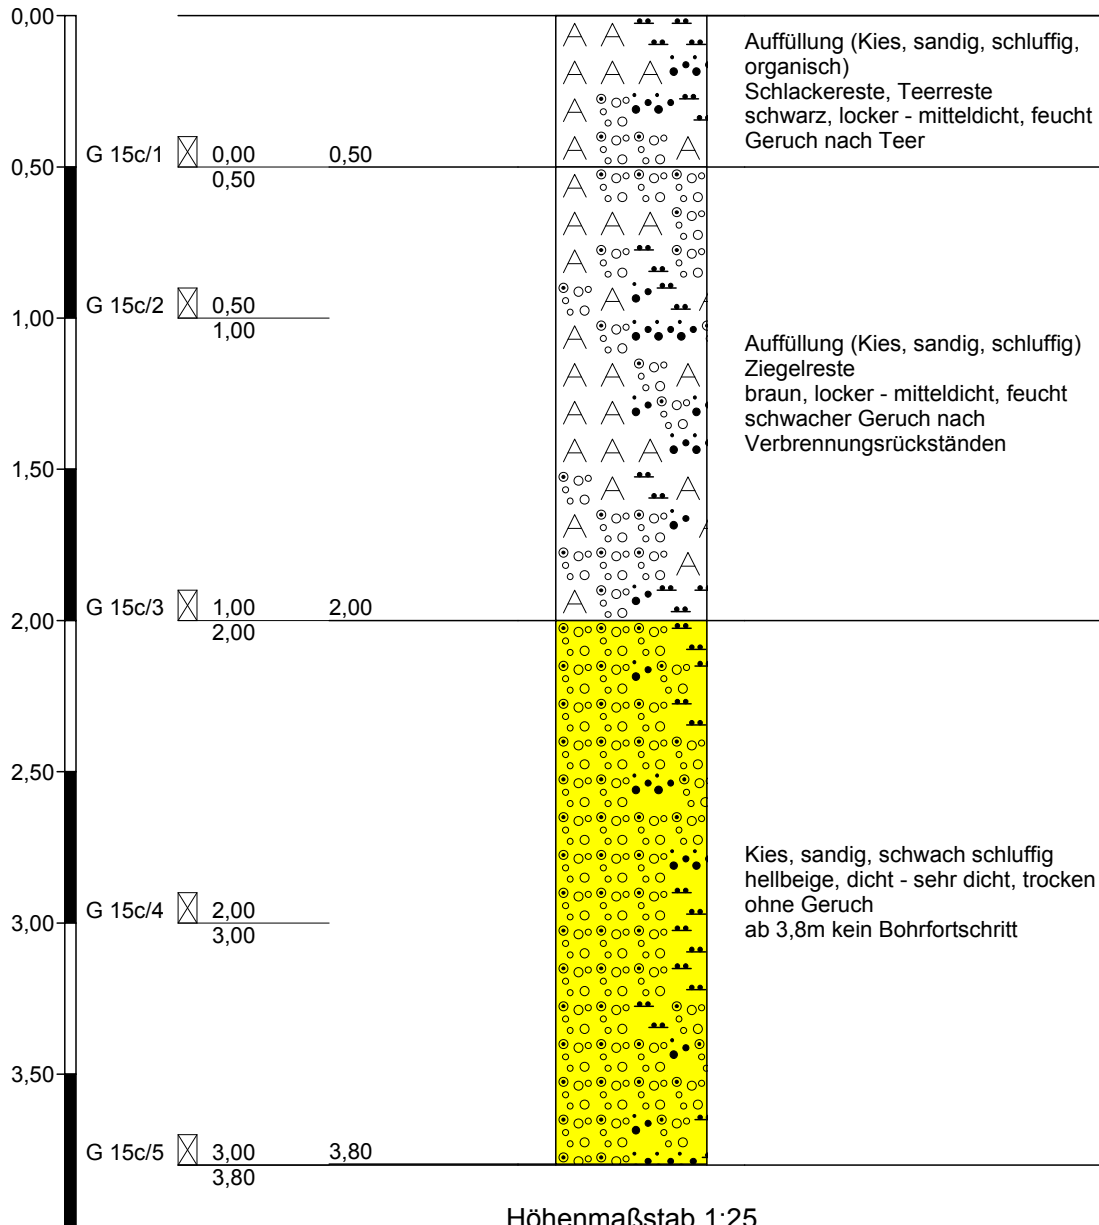
## RKS 15c

b) Ergänzende Bemerkungen 1)					Art	Nr.	Tiefe in m (Unter- kante)
	c) Beschaffenheit nach Bohrgut	d) Beschaffenheit nach Bohrvorgang	e) Farbe					
	f) Übliche Benennung	g) Geologische 1) Benennung	h) 1) Gruppe	i) Kalk- gehalt				
0,50	a) A (G, s, u, o)				feucht Geruch nach Teer	G 151/	0,50

b) Schlackereste, Teerreste							
	c) locker - mitteldicht	d) mittel zu bohren	e) schwarz					
	f)	g)	h)	i)				
2,00	a) A (G, s, u)				feucht schwacher Geruch nach Verbrennungs- rückständen	G 152/ G 153/	1,00 2,00

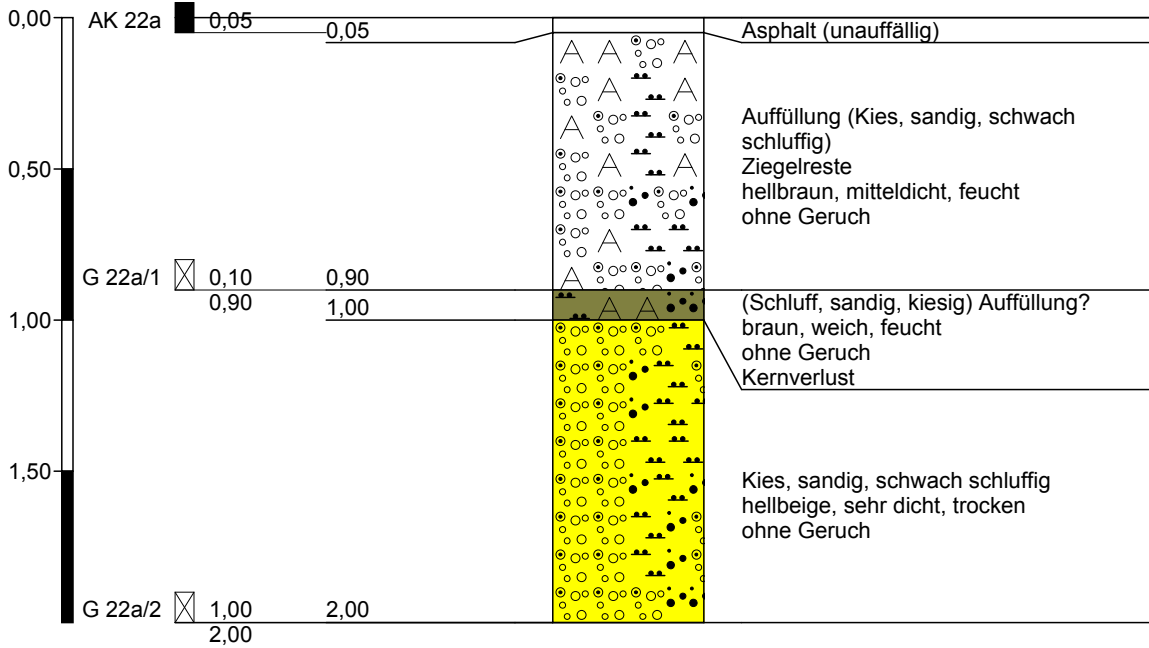
## RKS 22a

b) unauffällig							
	c)	d)	e)					
	f)	g)	h)	i)				
0,90	a) A (G, s, u´)				feucht ohne Geruch	G 22a/		0,90
	b) Ziegelreste							
	c) mitteldicht	d) mittel zu bohren	e) hellbraun

f)	g)	h)	i)				
1,00	a) (U, s, g) A?				feucht ohne Geruch Kernverlust			
	b)							
	c) weich	d) mittel zu bohren	e) braun					
	f)	g)	h)	i)				
2,00	a) G, s, u´				trocken ohne Geruch	G 22a/		2,00

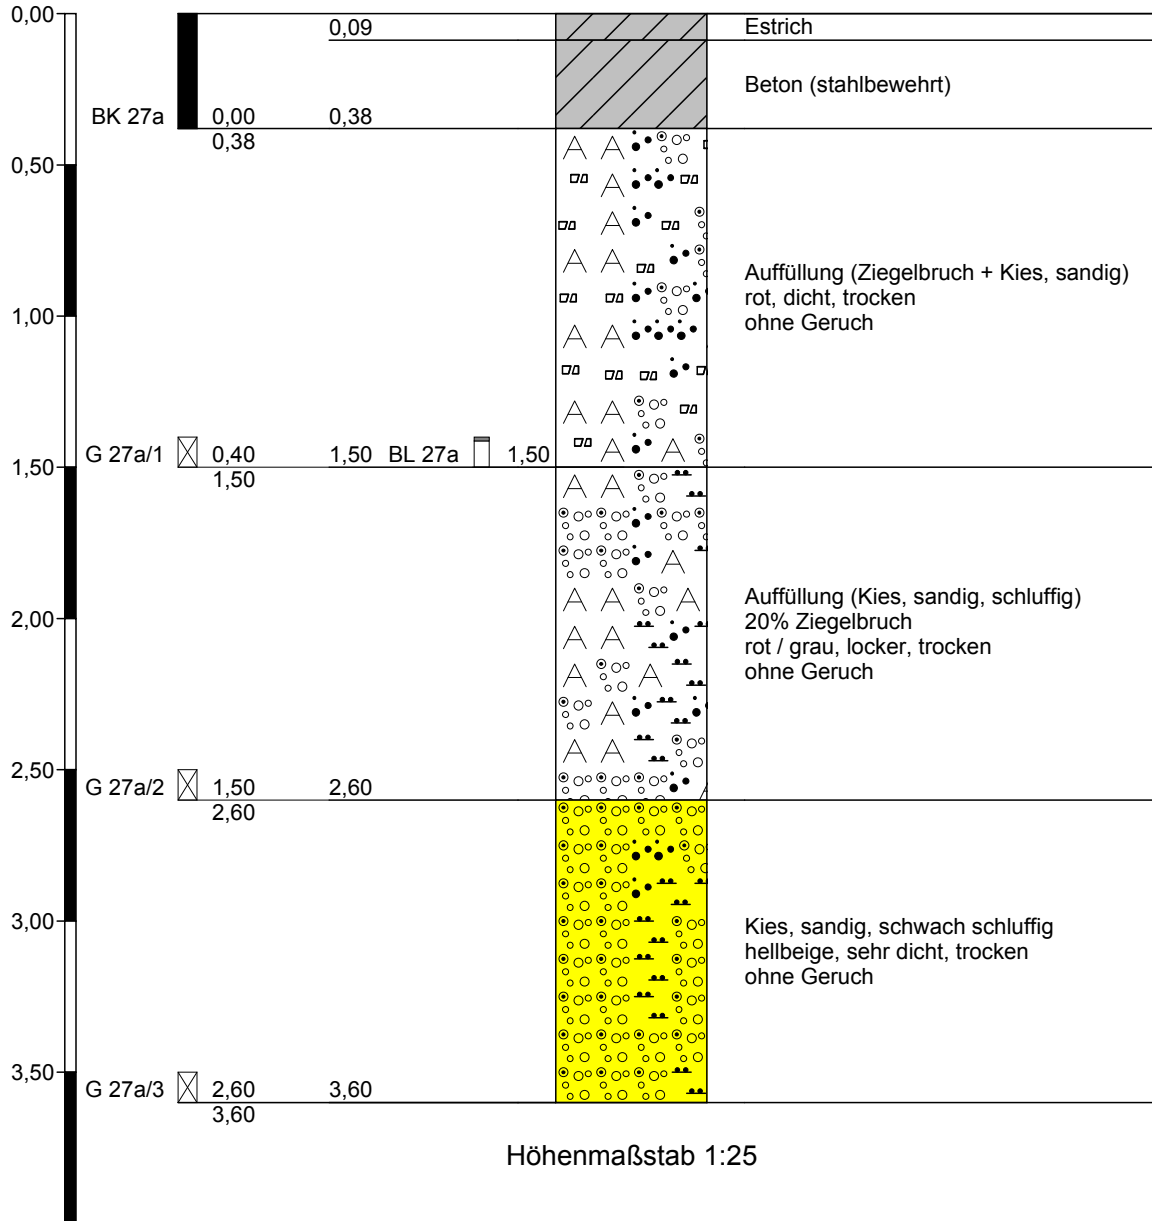
## RKS 27a

b)							
	c)	d)	e)					
	f)	g)	h)	i)				
0,38	a) Beton					BK	27a	0,38
	b) stahlbewehrt							
	c)	d)	e)					
	f)	g)	h)	i)				
1,50	a) A (Ziegelbruch 50% + G, s)				trocken ohne Geruch Bodenluft - PN bei 1,5m	BL	27a	1,50

b)							
	c) dicht	d) schwer zu bohren	e) rot					
	f)	g)	h)	i)				
2,60	a) A (G, s, u)				trocken ohne Geruch	G	27a/	2,60
	b) 20% Ziegelbruch							
	c) locker - mitteldicht	d) mittel zu bohren	e) rot / grau

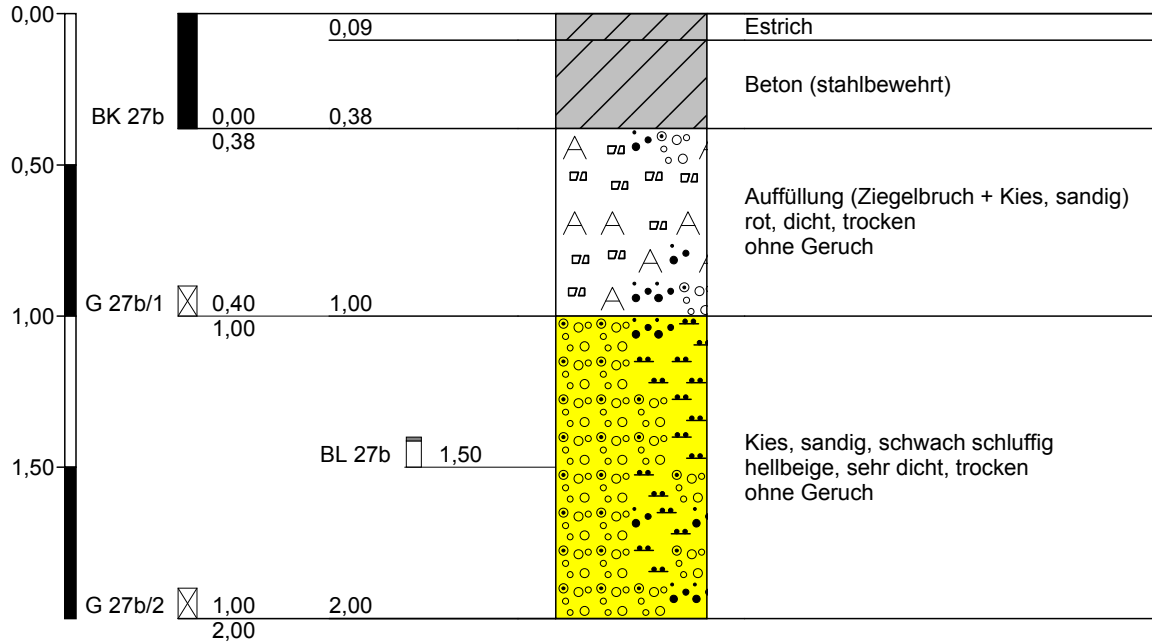
## RKS 27b

b)							
	c)	d)	e)					
	f)	g)	h)	i)				
0,38	a) Beton					BK	27b	0,38
	b) stahlbewehrt							
	c)	d)	e)					
	f)	g)	h)	i)				
1,00	a) A (Ziegelbruch 50% + G, s)				trocken ohne Geruch	G 27b/		1,00

b)							
	c) dicht	d) schwer zu bohren	e) rot					
	f)	g)	h)	i)				
2,00	a) G, s, u´				trocken ohne Geruch Bodenluft - PN bei 1,5m	BL 27b G 27b/		1,50 2,00
