## Ortsbegehungsprotokoll

**Betreff/Thema** Bestandsaufnahme - Objektschutz

**Besprechungsort** Vellenbach

**Datum** 17.09.2019

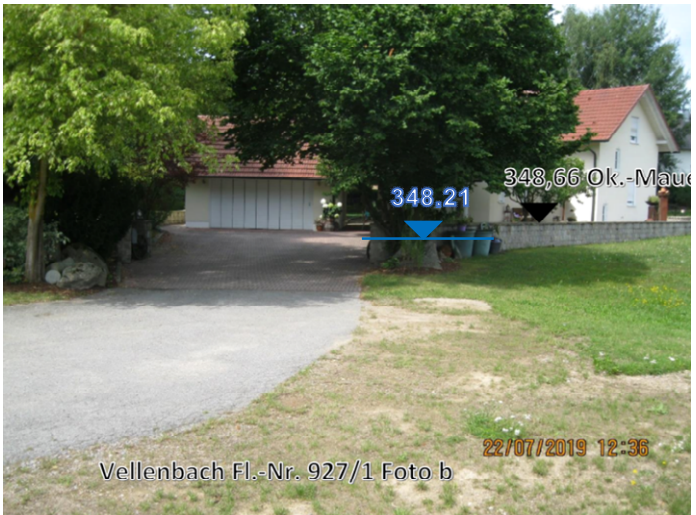
Nr.	Beschreibung	
2	<p>Höhenlage umliegende Mauer (Blickrichtung Westen).</p> <p style="text-align: right;">Wasserspiegel HQ<sub>100</sub></p> <p>Bestand: 348,21 m ü. NN</p> <p>Ausbauzustand 2: 348,21 m ü. NN</p> <p>Wsp.-Differenz: 0,00 m</p> <p><math>\Delta h</math> (Mauer): +0,45 m</p>

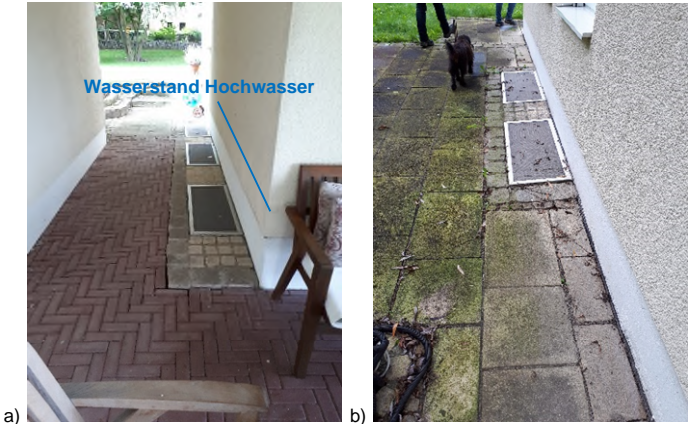
Von der Grundstückseigentümerin wurde berichtet, dass bei Hochwasser das Wasser über die Lichtschächte, die Öffnung für die Füllleitung des Heizöltanks und über die Haus- und Terrassentüren in das Erdgeschoss eindrang. Das Wasser stand an der Haustür bis an der Oberkante der Katzenklappe und an der Oberkante der umgebenden Grundstücksmauer.

3	<p>Lichtschächte an der Südseite des Gebäudes.</p> <p>a) 3 Lichtschächte</p> <p>b) 2 Lichtschächte</p> <p>Der höchste Wasserstand ist an der Gebäudemauer noch leicht zu sehen.</p>

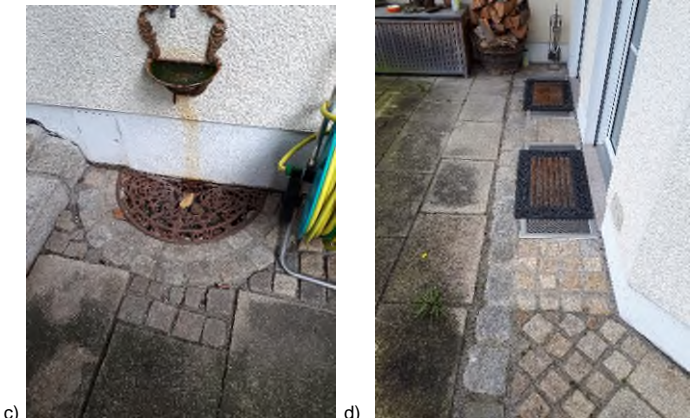
4	<p>c) Anschluss Heizöltank an der Südseite des Gebäudes.</p> <p>d) 2 Terrassentüren und 2 Lichtschächte an der Westseite des Gebäudes.</p>

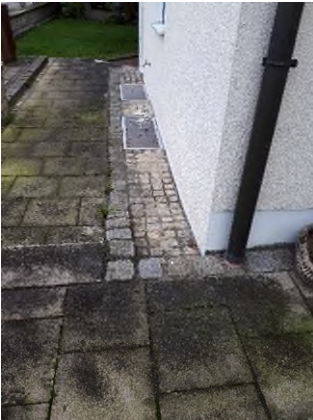
<p>e)</p> </div> <div data-bbox="1161 304 1476 723">

Nr.	Beschreibung	
5	<p>e) 2 Lichtschächte und kleines Fenster an der Nordseite des Gebäudes.</p> <p>f) Kleines Fenster an der Nordseite des Gebäudes.</p>	<div data-bbox="815 304 1129 723">

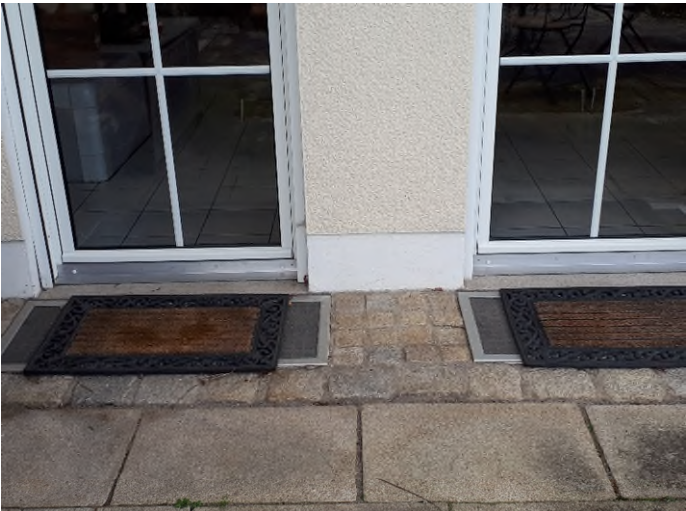
<p>f)</p> </div>
6	2 Terrassentüren und 2 Lichtschächte an der Ostseite des Gebäudes.

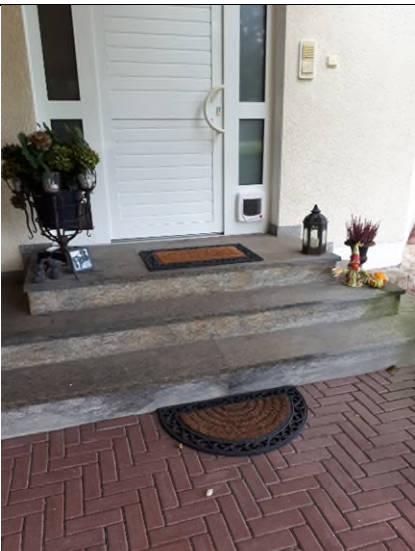
7	Haustüre mit Katzenklappe an der Ostseite des Gebäudes.

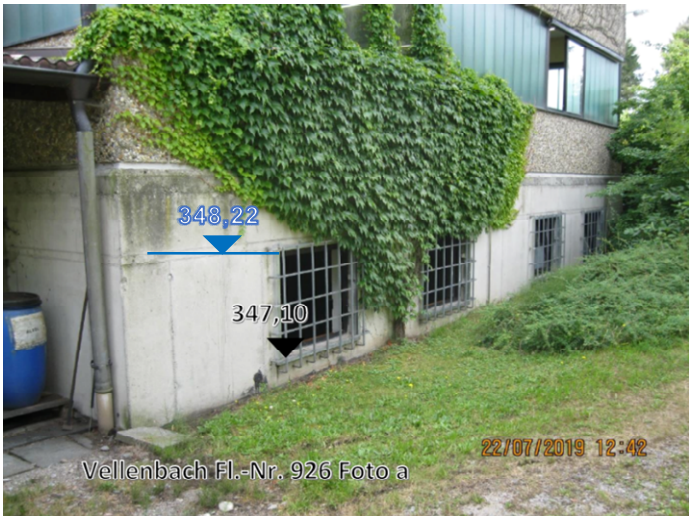
Nr.	Beschreibung	
2	<p>Höhenlage UK Kellerfenster an der Nordwestseite des Gebäudes.</p> <p style="text-align: right;">Wasserspiegel HQ<sub>100</sub></p> <p>Bestand: 348,22 m ü. NN</p> <p>Ausbauzustand 2: 348,22 m ü. NN</p> <p>Wsp.-Differenz: 0,00 m</p> <p><math>\Delta h</math> (UK Fenster): -1,11 m</p>

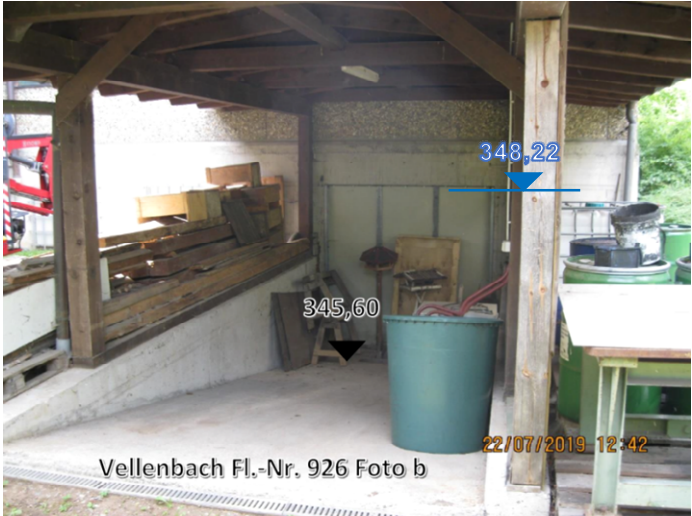
3	<p>Höhenlage UK Kellertor an der Nordostseite des Gebäudes. Kellertor mit Nischen für mobilen Dammbalkenverschluss.</p> <p style="text-align: right;">Wasserspiegel HQ<sub>100</sub></p> <p>Bestand: 348,22 m ü. NN</p> <p>Ausbauzustand 2: 348,22 m ü. NN</p> <p>Wsp.-Differenz: 0,00 m</p> <p><math>\Delta h</math> (Türschwelle): -2,62 m</p>

Laut der Eigentümerin wurden im Anschluss an das Hochwasserereignis, bei dem Wasser in den Keller eingedrungen ist, die Kellerfenster und das Kellertor mit objektbezogenen Hochwasserschutzmaßnahmen ausgestattet. Es wurden Nischen für mobile Dammbalken an die Fenster und das Tor angebracht, die im Hochwasserfall verschlossen werden können und so das Eindringen von Oberflächenwasser verhindern.

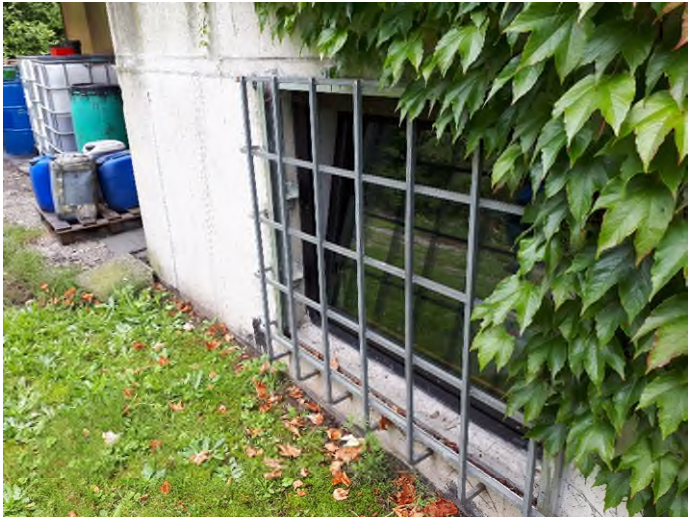
4	<p>Objektschutz Kellerfenster (Nischen für mobilen Dammbalkenverschluss).</p>

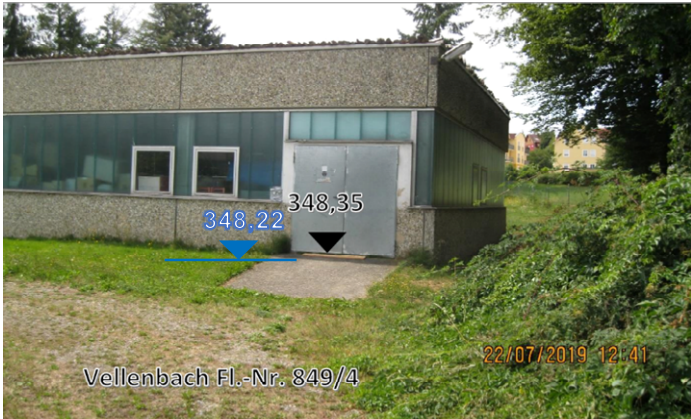
Nr.	Beschreibung	
2	<p>Höhenlage UK Tor an der Nordostseite des Gebäudes.</p> <p style="text-align: right;">Wasserspiegel HQ<sub>100</sub></p> <p>Bestand: 348,22 m ü. NN</p> <p>Ausbauzustand 2: 348,22 m ü. NN</p> <p>Wsp.-Differenz: 0,00 m</p> <p><math>\Delta h</math> (UK Fenster): +0,13 m</p>

Ein objektbezogener Hochwasserschutz ist hier nicht erforderlich, da die Unterkante des Tors oberhalb des hundertjährigen Hochwassers liegt. Eine Betroffenheit wurde nicht festgestellt.

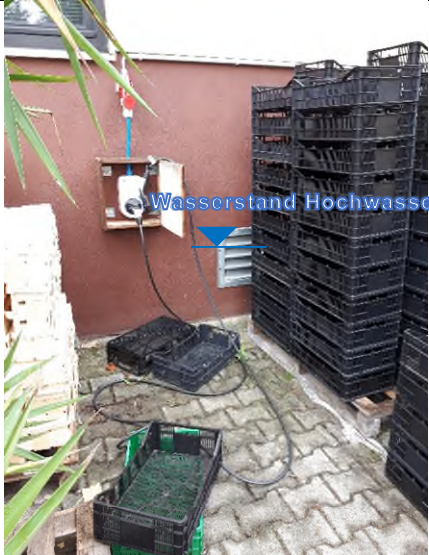
Nr.	Beschreibung	
5	<p>Lüftungsschacht an der Nordostseite des Gebäudes.</p> <p>Von den Eigentümern berichteter Wasserstand bei Hochwasser.</p>

Gemäß der hydraulischen Berechnung liegen die Türschwellen über dem hundertjährigen Hochwasser. Laut den Erzählungen der Eigentümerin lief das Wasser beim letzten großen Hochwasser über den Lüftungsschacht und die Tür an der Nordostseite in das Erdgeschoß.

Das Tor, die Tür und der Lüftungsschacht an der Nordostseite sowie die Tür an der Südostseite müssen gegen oberflächliches Einströmen von Hochwasser geschützt werden. Mögliche Schutzelemente sind z.B. außenliegende Drehtore oder mobile Dammbalkenverschlüsse.

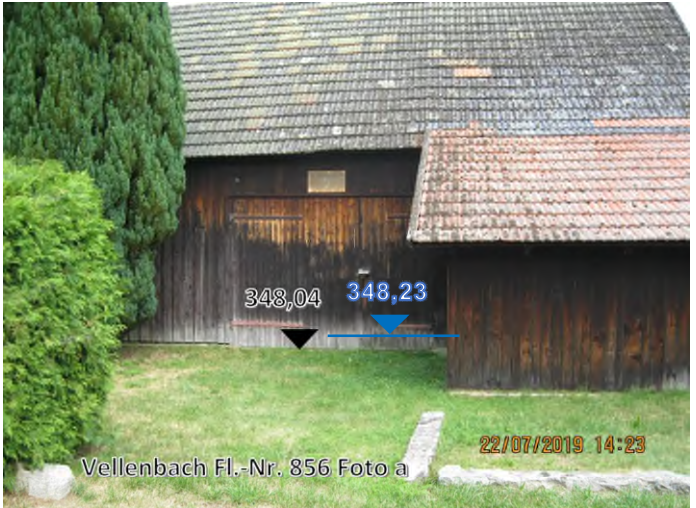
<p>Vellenbach Fl.-Nr. 856 Foto a</p>

Nr.	Beschreibung	
2	<p>Höhenlage Torschwelle Schuppen (Blickrichtung Nordosten).</p> <p style="text-align: right;">Wasserspiegel HQ<sub>100</sub></p> <p>Bestand: 348,23 m ü. NN</p> <p>Ausbauzustand 2: 348,23 m ü. NN</p> <p>Wsp.-Differenz: 0,00 m</p> <p><math>\Delta h</math> (Torschwelle): -0,19 m</p>

Beim Gebäude handelt es sich um einen Schuppen, ein objektbezogener Hochwasserschutz ist daher nicht erforderlich. Eine Betroffenheit des Gebäudes wurde nicht festgestellt.
