Ortsbegehungsprotokoll

Betreff/Thema Bestandsaufnahme - Objektschutz

Besprechungsort Nittenau

Datum 09.06.2016

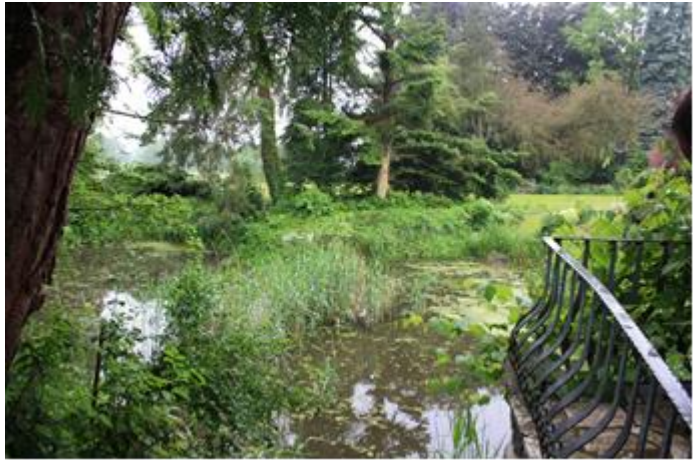
3	Verformung zwischen Poolbereich und Gartenteich.

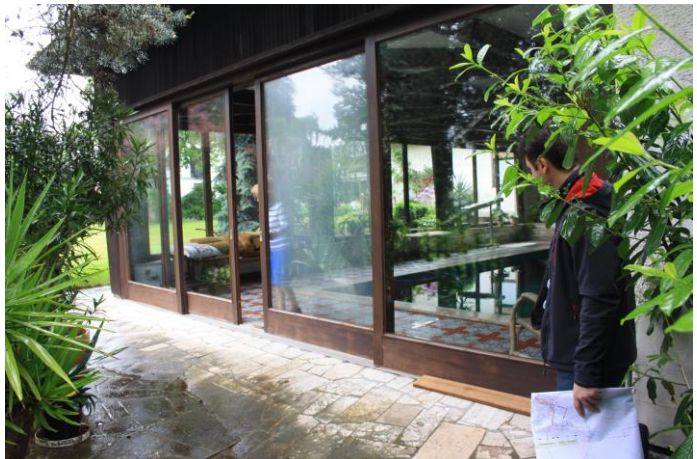
4	Setzungsrisse.

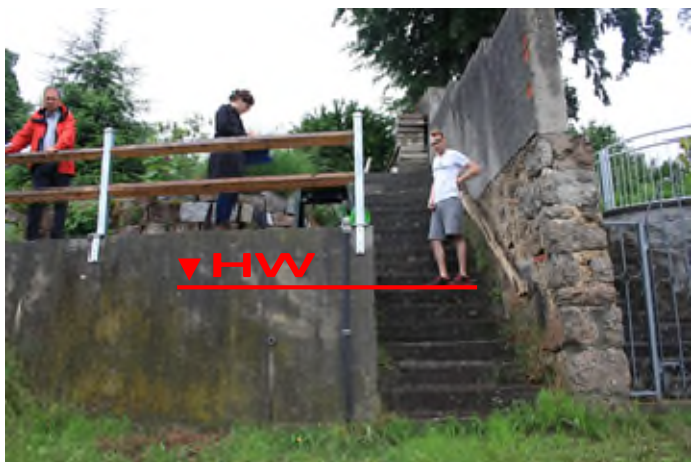
4	Anstieg des Hochwassers bis zur sechsten Stufe.

Die zurückliegenden Hochwasserspiegel reichten bis maximal zur 6. Stufe des Aufganges vom Regenvorland (s. Bild Nr. 4). Gebäude sind somit nicht betroffen. Es werden keine Schutzmaßnahmen erforderlich.

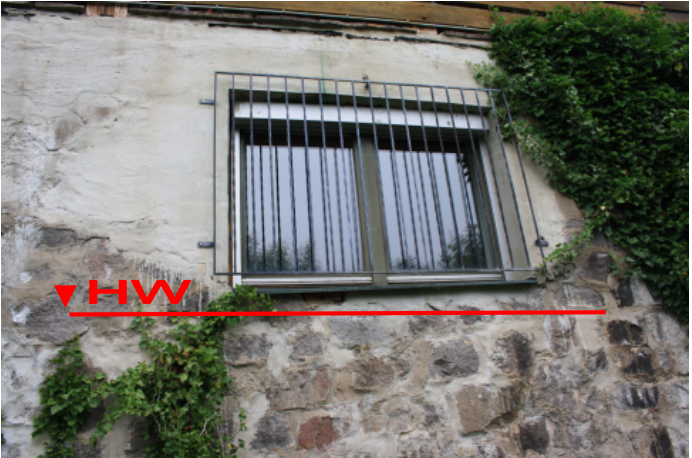
4	Während Hochwasser stand das Wasser bis ca. 20 cm unter dem Fenster. Von Geländeoberkante aus ca. 2,10 m.

Die zurückliegenden Hochwasserspiegel reichten bis maximal 20 cm unter das Fenster. Das Wasser drang nicht ins Gebäude ein. Es werden somit keine Schutzmaßnahmen erforderlich.

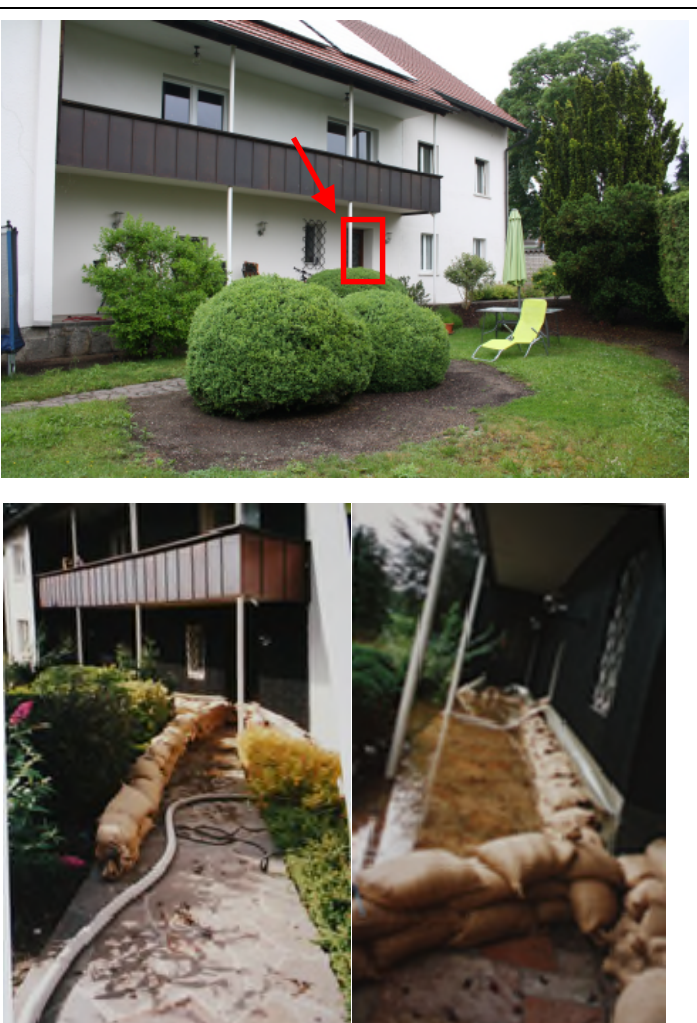
5	<p>Wassereintritt durch Tür. (Zugang auf Südseite)</p> <p>Südzugang. Sandsackeinsatz (erfolglos).</p>

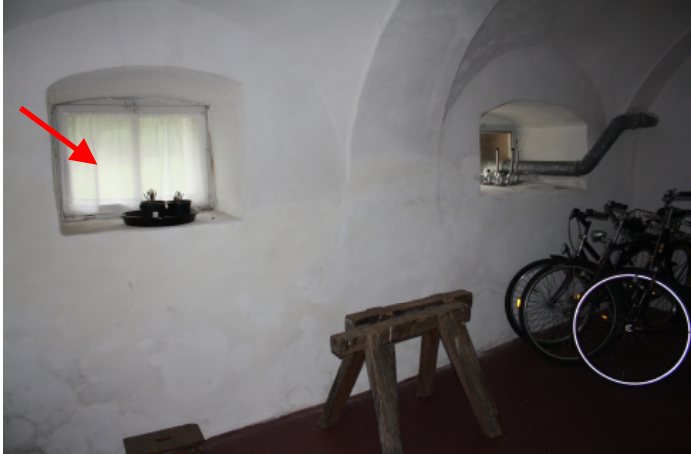
Nr.	Beschreibung	
	Fenster im tieferliegenden Kellerraum über welches der Wasserzutritt erfolgte.

Das Grundstück wird im Hochwasserfall großflächig geflutet. Ein HW-Schutz entlang der Einfriedung ist nicht zielführend, da dadurch das Grundwasser ansteigt. Das Zuströmen über das Fenster auf der Westseite (s. Bild Nr. 4 und 7) muss durch einen Hochwasserverschluss verhindert werden.

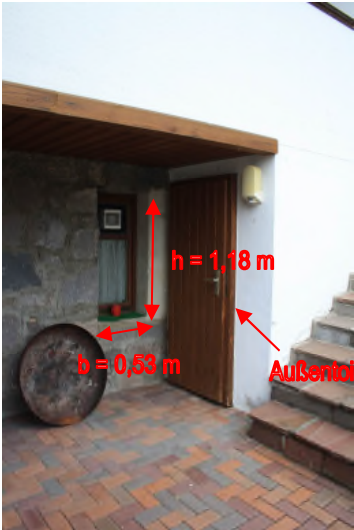
Nr.	Beschreibung	
2	<p>Kellerfenster (1) mit Öffnungsmaßen.</p> <p>Lichte Laibungsmaße:</p> <p>$L_h = 1,18\text{m}$</p> <p>$L_b = 0,53\text{m}$</p>

Die Öffnungen 1 bis 5 (s. Bild Nr. 2, 3, 4, 5 und 6) müssen gegen oberflächliches Einströmen von Hochwasser geschützt werden. Mögliche Schutzelemente sind z.B. (zus. außenliegende Drehtore oder mobile Verschlüsse). Die Außentoilette (Tür als Zugang) soll nicht geschützt werden.

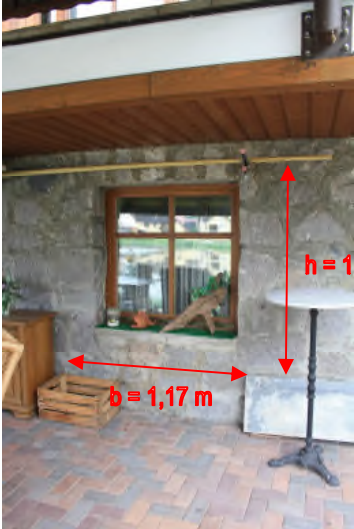
3	<p>Kellerfenster (2) mit Öffnungsmaßen.</p> <p>Lichte Laibungsmaße:</p> <p>$L_h = 1,17\text{m}$</p> <p>$L_b = 1,17\text{m}$</p>

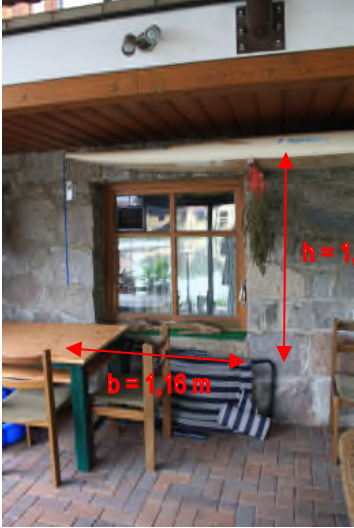
4	<p>Kellerfenster (3) mit Öffnungsmaßen.</p> <p>Lichte Laibungsmaße:</p> <p>$L_h = 1,16\text{m}$</p> <p>$L_b = 1,16\text{m}$</p>

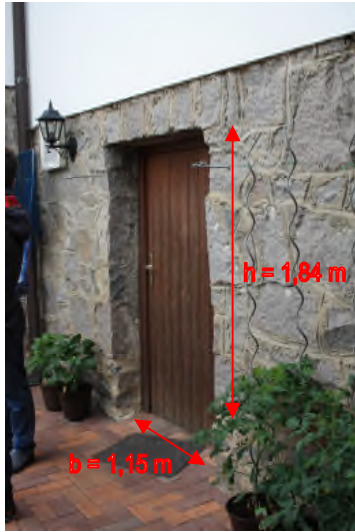
Nr.	Beschreibung	
5	<p>Kellertür (4) mit Öffnungsmaßen.</p> <p>Lichte Laibungsmaße:</p> <p>$L_h = 1,84\text{m}$</p> <p>$L_b = 1,15\text{m}$</p>

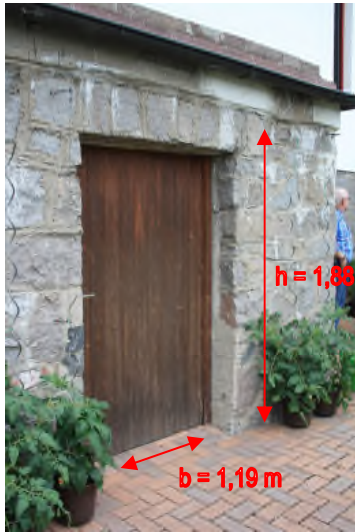
6	<p>Kellertür (5) mit Öffnungsmaßen.</p> <p>Lichte Laibungsmaße:</p> <p>$L_h = 1,88\text{m}$</p> <p>$L_b = 1,19\text{m}$</p>

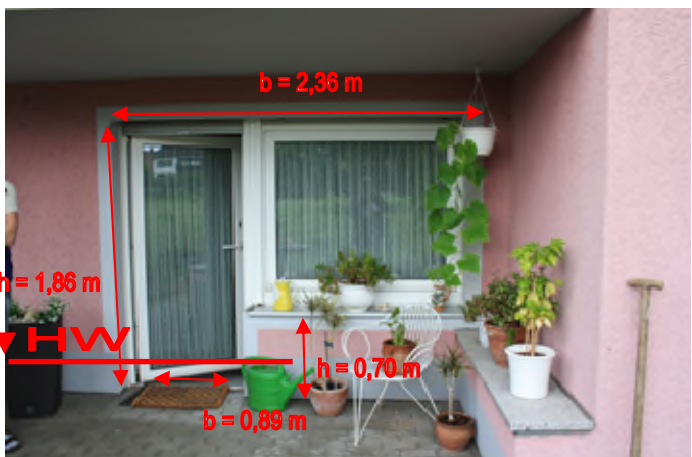
Im Hochwasserfall läuft Wasser zur Tür der Kellerwohnung hinein (s. Bild Nr. 4). Das Wasser dringt auch durch die Außensteckdose in die Kellerwohnung ein.

<p>Interior view of a window with a white frame and green curtains. A table and chairs are visible in the foreground.</p>
4	<p>Zugang Kellerwohnung mit Öffnungsmaßen. Zutritt von Hochwasser durch Türöffnung. (Süd)</p> <p>Lichte Laibungsmaße der Tür:</p> <p>$L_h = 1,86\text{ m}$</p> <p>$L_b = 0,89\text{ m}$</p>

Im Hochwasserfall kann die Türöffnung der Kellerwohnung durch ein ausreichend hohen mobilen Verschluss gesichert werden. Die Verlegung und Abdichtung von Installationsleitungen ist Aufgabe des Hauseigentümers.
