Ortsbegehungsprotokoll

Betreff/Thema Bestandsaufnahme - Objektschutz

Besprechungsort Muckenbach

Datum 17.09.2019

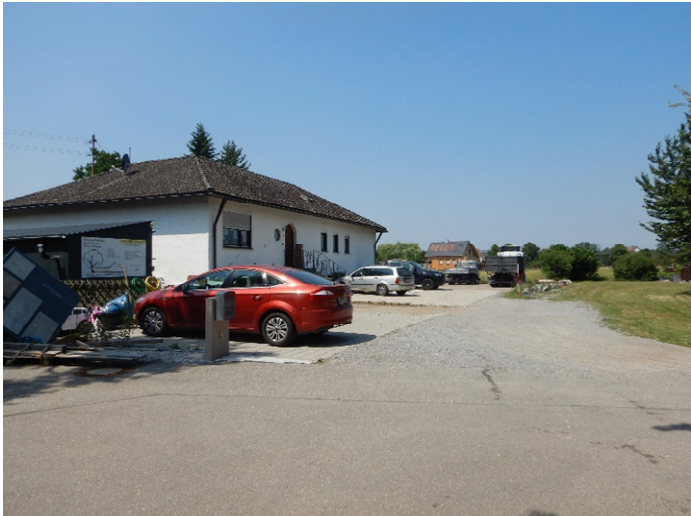
Nr.	Beschreibung	
2	Ansicht Nordseite.

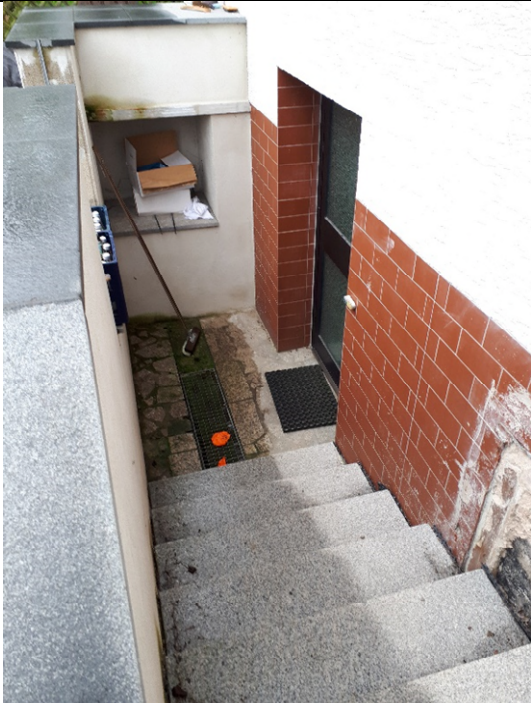
3	Ansicht Zugang zum Keller (Nordseite).

Die Unterkanten der Fenster an der Nord- und Westseite des Gebäudes liegen oberhalb des Wasserspiegels bei HQ₁₀₀. Hier sind keine Schutzmaßnahmen erforderlich. Die Fenster an der Südseite des Wohngebäudes sowie die Kellertür an der Nordseite des Wohngebäudes müssen gegen oberflächliches Einströmen von Hochwasser geschützt werden. Mögliche Schutzelemente sind z.B. außenliegende Drehtore oder mobile Dammbalkenverschlüsse.

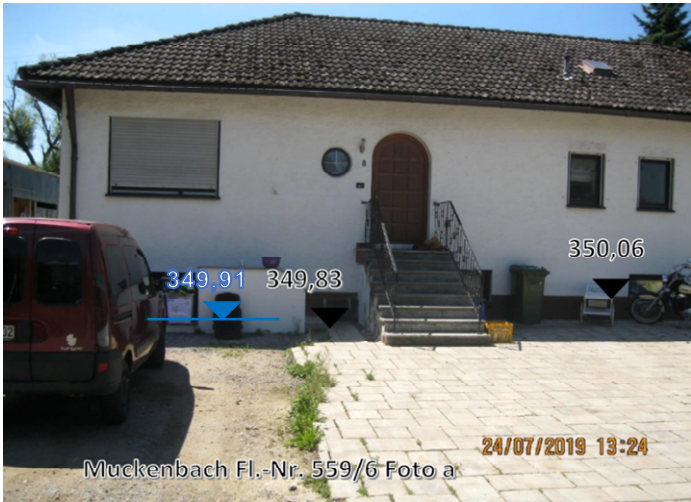
4	<p>Höhenlage Keller- und Fensterschwelle an der Nordseite des Gebäudes.</p> <p style="text-align: right;">Wasserspiegel HQ₁₀₀</p> <p>Bestand: 349,87 m ü. NN</p> <p>Ausbauzustand 2: 349,91 m ü. NN</p> <p>Wsp.-Differenz: 0,04 m</p> <p>Δh (OK Kellertreppe): -0,08 m</p> <p>Δh (Fenster): +0,15 m</p>

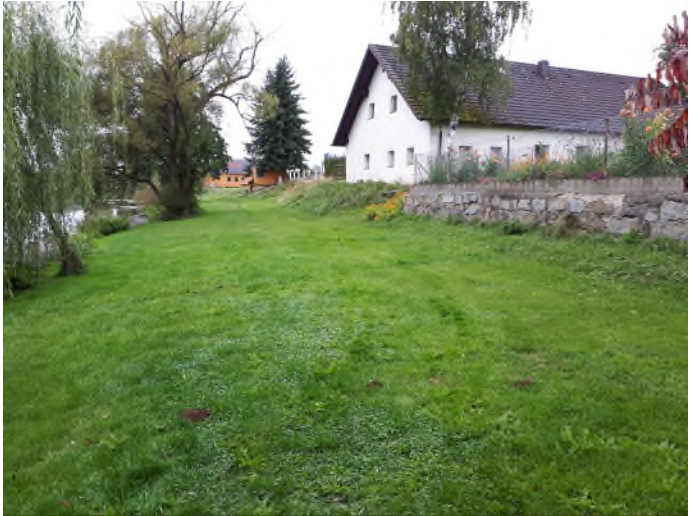
Nr.	Beschreibung	
2	Ansicht Südostseite (Uferseite).

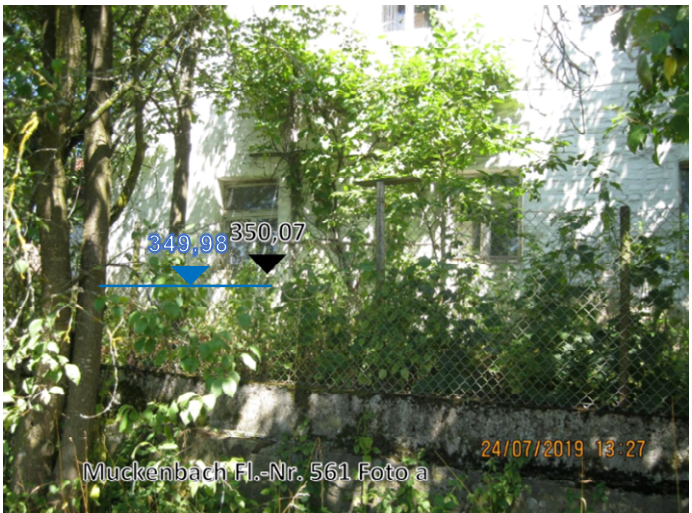
Nr.	Beschreibung	
2	<p>Höhenlage Türschwelle an der Ostseite des Gebäudes.</p> <p style="text-align: right;">Wasserspiegel HQ₁₀₀</p> <p>Bestand: 349,95 m ü. NN</p> <p>Ausbauzustand 2: 349,98 m ü. NN</p> <p>Wsp.-Differenz: 0,03 m</p> <p>Δh (Fenster): -0,84 m</p>	 
3	<p>Höhenlage Türschwelle an der Südseite des Gebäudes (Uferseite).</p> <p style="text-align: right;">Wasserspiegel HQ₁₀₀</p> <p>Bestand: 349,95 m ü. NN</p> <p>Ausbauzustand 2: 349,98 m ü. NN</p> <p>Wsp.-Differenz: 0,03 m</p> <p>Δh (Türschwelle): +0,09 m</p>

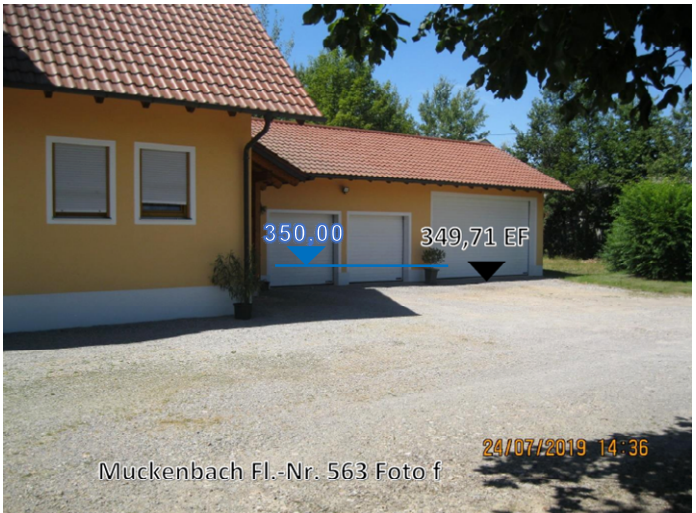
Nr.	Beschreibung	
	Höhenlage Garage an der Nordseite des neuen Wohngebäudes.

Wasserspiegel HQ ₁₀₀	
	Bestand: 349,96 m ü. NN	
	Ausbauzustand 2: 350,00 m ü. NN	
	Wsp.-Differenz: 0,04 m	
	Δh (Garage): -0,29 m

Die Unterkante der Türschwelle des neuen Wohngebäudes an der Nordseite liegt oberhalb des Wasserspiegels bei HQ₁₀₀. Die Unterkante des Garagentors des neuen Wohngebäudes liegt zwar unterhalb des hundertjährigen Wasserspiegels, im Gegensatz zur Garage des älteren Wohngebäudes befindet sich aber darin keine Heizanlage. Hier sind keine Schutzmaßnahmen erforderlich.
