Sanierung Kanalanlagen Uppenbornwerke

Anlage 03.01.07

Bericht Mittlere-Isar-Kanal Haltung 6 mit Echinger Speichersee

Fassung Nr. 2 07.03.2025

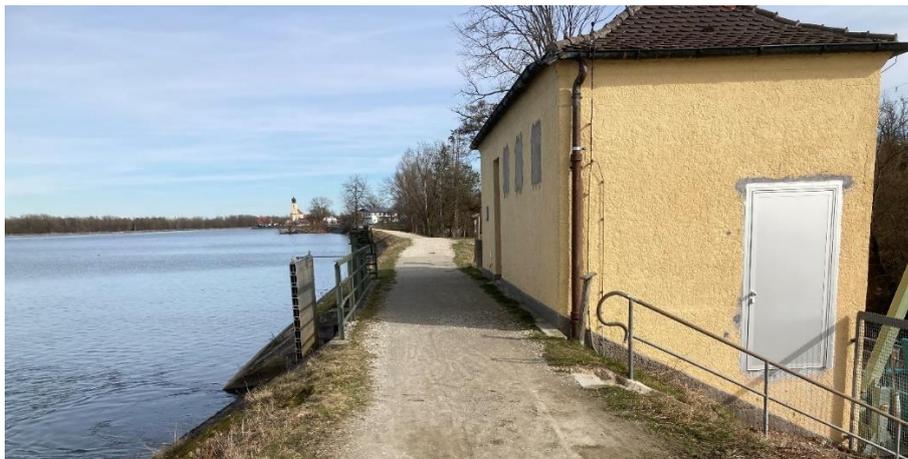
Seeseitig des Pumpwerks Apoig ist entlang der gesamten Bauwerkslänge ebenfalls die Brücke UP73 mit zu geringer Breite und Belastbarkeit vorhanden, siehe Abbildung 4. Für diese Brücke ist ebenfalls ein Ersatzneubau für eine Ersatzlast von 16,7 kN/m² (ehemals SLW30) vorgesehen; siehe hierzu Plan UP2-GP-240.

Abbildung 4: Ansicht Brücke UP73 am Pumpwerk Apoig

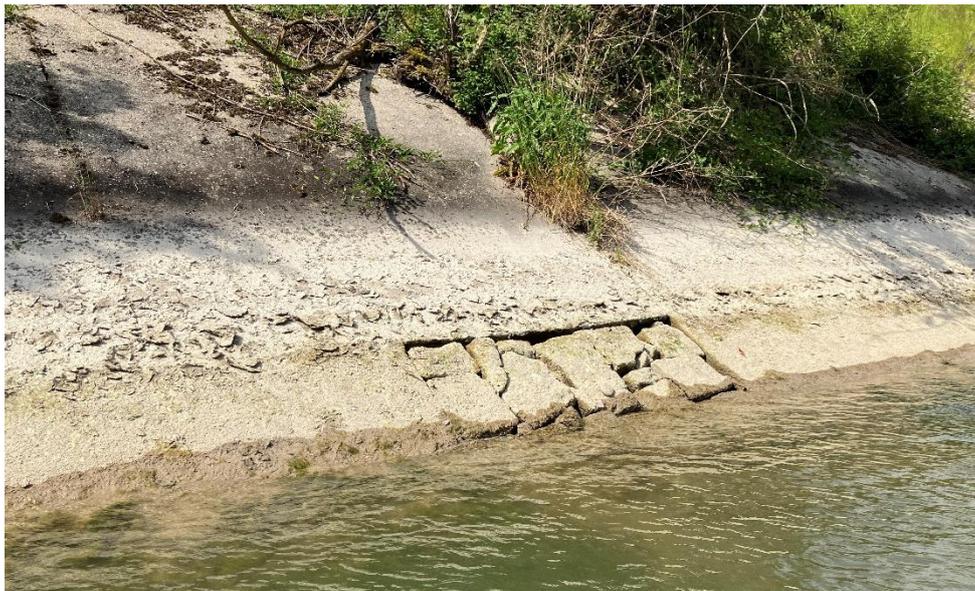
Der obere Böschungsbeton ist – soweit nicht abgerutscht – meist intakt. Manche Böschungsplatten weisen Querrisse auf, die über mehrere Platten reichen. Der Übergangsbereich ist heterogen. Bereichsweise ist die horizontale Sanierungsfuge bündig und dicht, an anderer Stelle liegen Schadstellen (fehlender Beton) und bereichsweise Ausspülungen bzw. Hohllagen vor. An der Sanierungsgrenze befinden sich die oben erwähnten Sickerwasserfenster, siehe Abbildung 9. Der untere Böschungsbeton bindet überwiegend in die Sohle ein, wobei Betonbruch und Wasserbausteine aus den vorausgegangenen Sanierungsarbeiten der oberen Böschung die Böschungskehle und somit den Übergang bedecken.

Abbildung 9: Sickerwasserfenster linke Kanalböschung bei WSP bei ca. 400,0 m ü.NHN

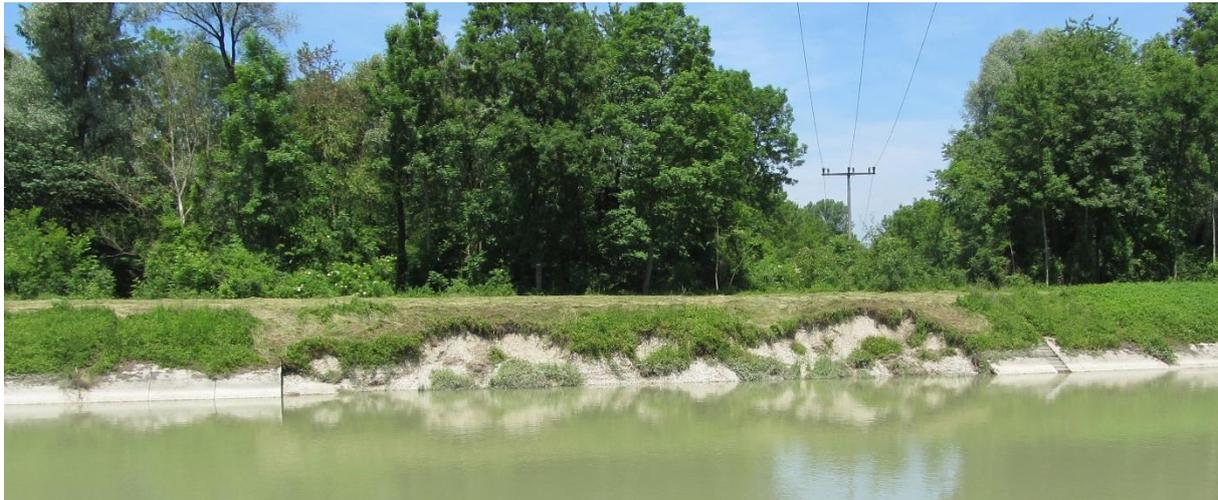
Zuletzt gerieten Teile der linken Kanalauskleidung während des Hochwassers im Jahr 2013 unter Auftrieb, wurden in ihrer Lage verschoben (Gleitkreisversagen) und sind gebrochen, siehe Abbildung 10. Hier wurden provisorische Sicherungsmaßnahmen in Form von Vorschüttungen aus Wasserbausteinen ausgeführt.

Abbildung 10: Gleitkreisversagen bis zur Deichkrone und abgerutschte Betonplatte bei K-km 3+530 (Bild: 2013 SWM)

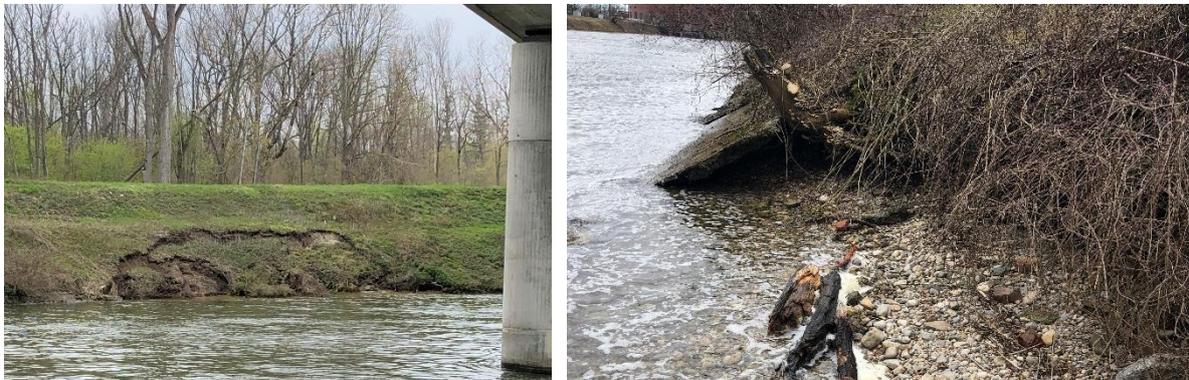
Neben der Gefahr durch Porenwasserüberdruck bei Isarhochwasser ist die Böschungsneigung grundsätzlich mit einer Neigung von 1:1,5 ($33,7^\circ$) in Bezug auf die geotechnisch festgestellten Bodenparameter der anstehenden Kiese ($32,5^\circ$ bis 35° ohne Kohäsion) und ihrer geringen Verdichtung zu steil, siehe geotechnisches Gutachten in Anlage 05. So kam es z.B. 2023 zu einer spontanen Böschungsrutschung im Bereich K-km 2+250 ohne Hochwassereinfluss durch die Isar, siehe Abbildung 11.

Abbildung 11: Böschungsrutschung bei K-km 2+300 links (Foto: SWM 03/2023)

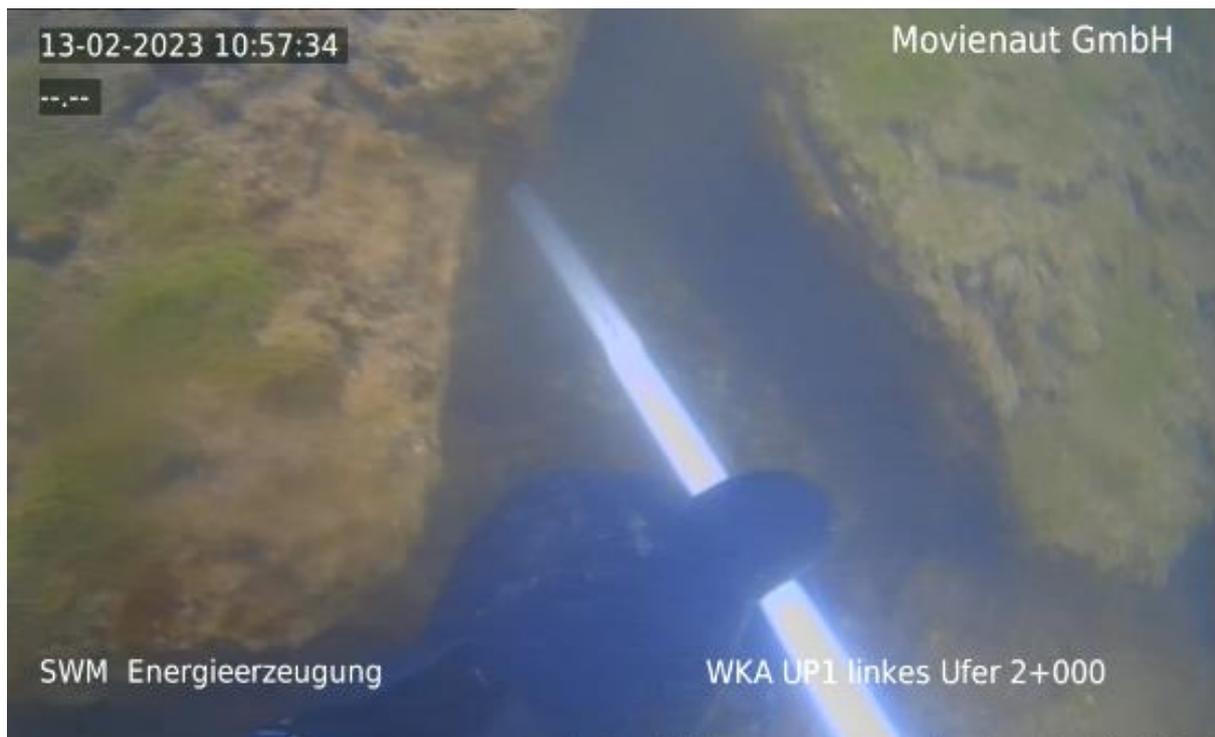
An der rechten Seite sind zwischen K-km 1+970 und 3+500 keine großflächigen Abrutschungen (neben den Schadstellen im Übergangsbereich der vorausgegangenen Sanierungen) bekannt. Die Betauchung (Q7.6) zeigte z.B. weitreichende Hohllagen im Übergang der Sanierungsgrenze bei RD-km 2+000, siehe Abbildung 12.

Abbildung 12: Loch in der rechten Betonböschungsauskleidung, Tiefe > 2 m

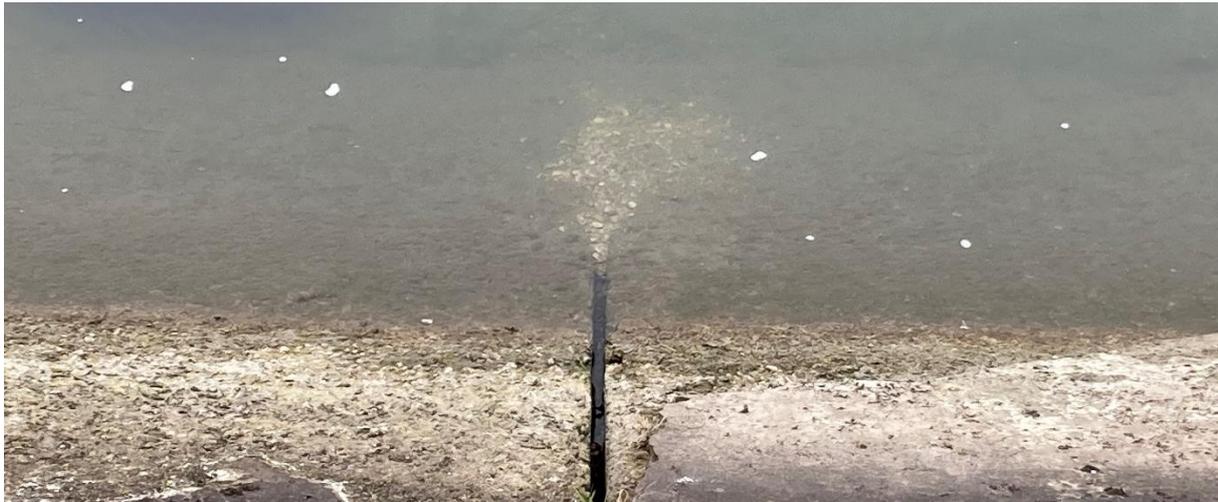
Im Bereich der rechten kanalseitigen Berme von K-km 2+350 bis 3+400 besteht aufgrund der kürzeren Böschungslänge und der offenen Bermensohle ein günstigeres Kräfteverhältnis als an der langen Böschung. Zudem korrespondiert der Altarm über den Durchlass UP59 direkt mit dem Kanalwasserspiegel und wirkt hier entlastend für den Porenwasserdruck im Uferbereich. Bei Sanierungsarbeiten 1972 in der Wasserwechselzone wurden laut Regieberichten die alte Auskleidung abgebrochen, eine neuen bewehrte Betonauskleidung sowie Sickerpackungen und Drainagerohre eingebaut. Die Fugen liegen ca. 30 mm offen und zeigen Kiesaustrag, siehe Abbildung 13. An den Drainagerohren wurde durch die Betauchung ebenfalls Kiesaustrag festgestellt.

Abbildung 13: Fuge offen mit Kiesausspülung bei RD-km 3+450, (PG-SKUP 2023)

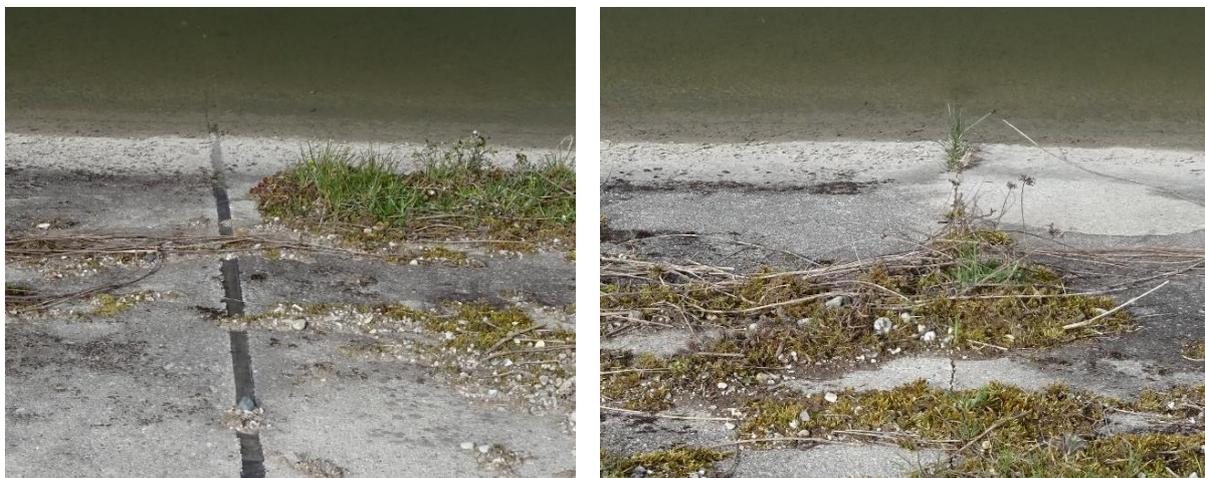
Ab K-km 3+500 erfolgte in den 90er Jahren ebenfalls ein Ersatzneubau der Böschungsauskleidung in der Wasserwechselzone mit einer einlagigen, mittig bis im unteren Bereich angeordneten Bewehrungsmatte. Im Abstand von je 3 m wechseln sich Arbeitsfugen (Pressfugen) und Dehnungsfugen in Fallrichtung ab. Die ca. 2 cm breiten Dehnungsfugen sind mit einem schwarzen Fugenverguss verschlossen, der stellenweise vom Beton gelöst, ansonsten über weite Bereiche intakt ist, siehe Abbildung 14. Einzelne Platten sind in Längsrichtung gebrochen.

Abbildung 14: Fugenverguss zwischen Böschungsplatten (linkes Bild) und Arbeitsfuge (rechtes Bild), bei RD-km 3+550, (B+P 2022)

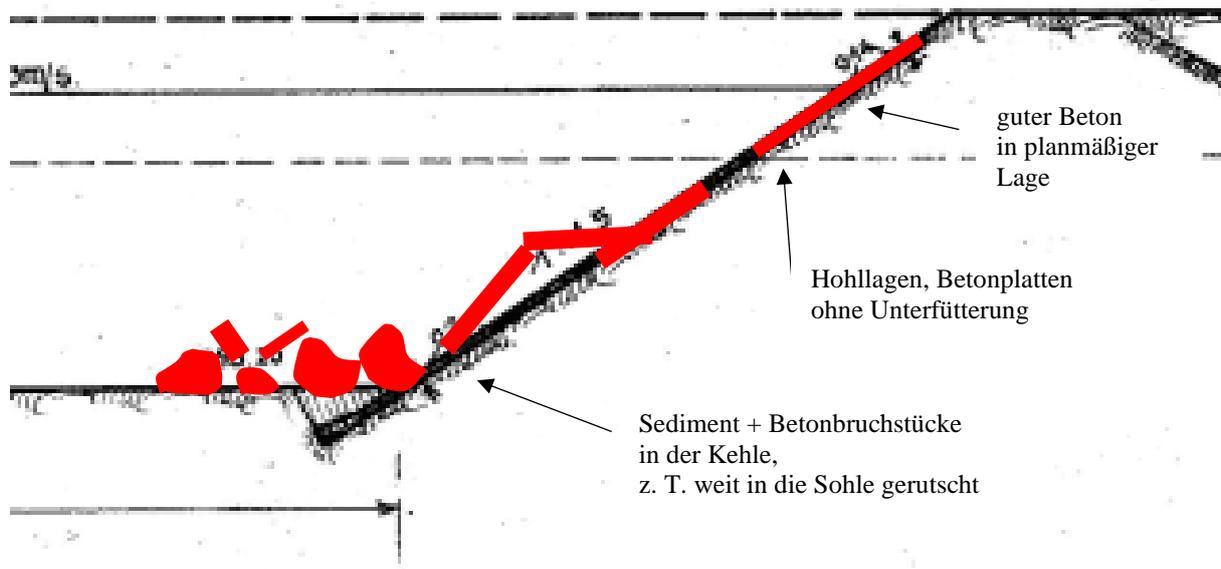
Auf der rechten Seite traten die Böschungsrutschungen in der Vergangenheit vor allem im Bereich von RD-km 3+550 bis 4+150 auf. Der Bruch des Böschungsbetons und das Aufstellen der Platten ist vermutlich durch den Porenwasserüberdruck nach starken Niederschlägen (hoch anstehendes Grundwasser) verursacht. Zusätzlich kam es laut Archivunterlagen zum Austrag von Dammmaterial (bestehend aus Sandlinsen); nachfolgend haben sich die Hohllagen durch die von wechselnden Kanalwasserständen begünstigte Erosion entwickelt, siehe Abbildung 15.

Abbildung 15: Schematische Darstellung der Schäden am rechten Ufer

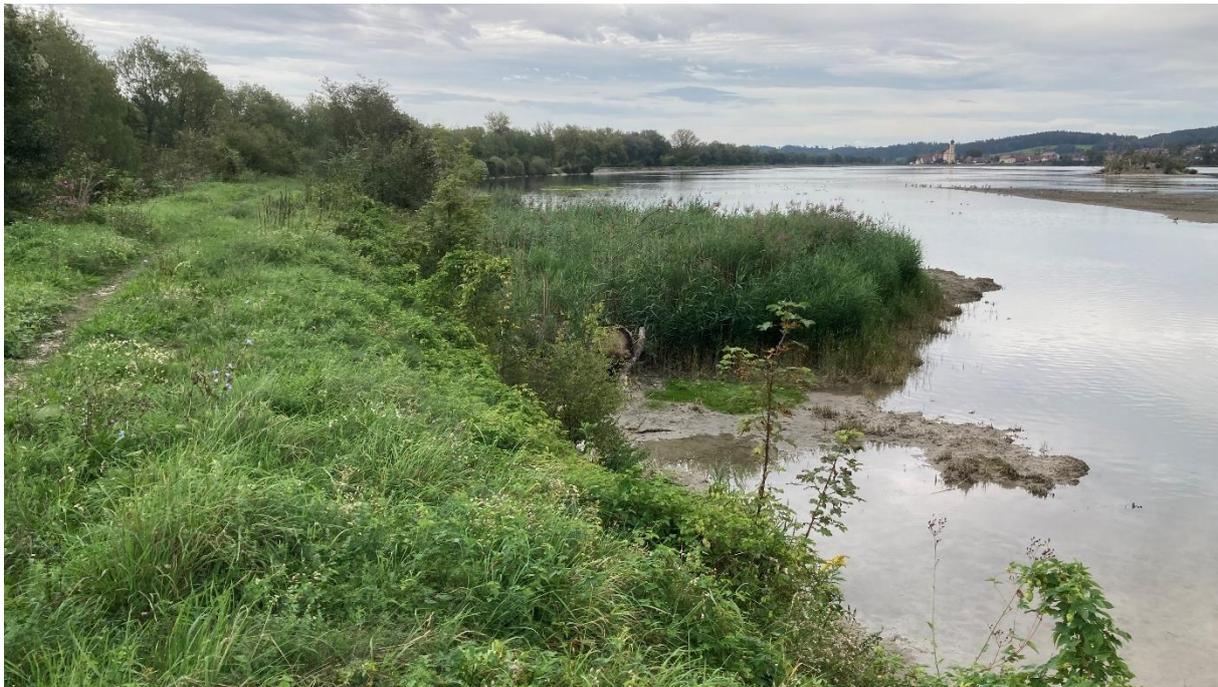
Das linke Ufer und die Betonauskleidung ist über Wasser zu Beginn des Abschnitts stark verlandet und bewachsen, siehe Abbildung 20.

Abbildung 20: linkes Ufer ca. LD-km 4+750, Blick in Fließrichtung (Foto: PG-SKUP 2022)

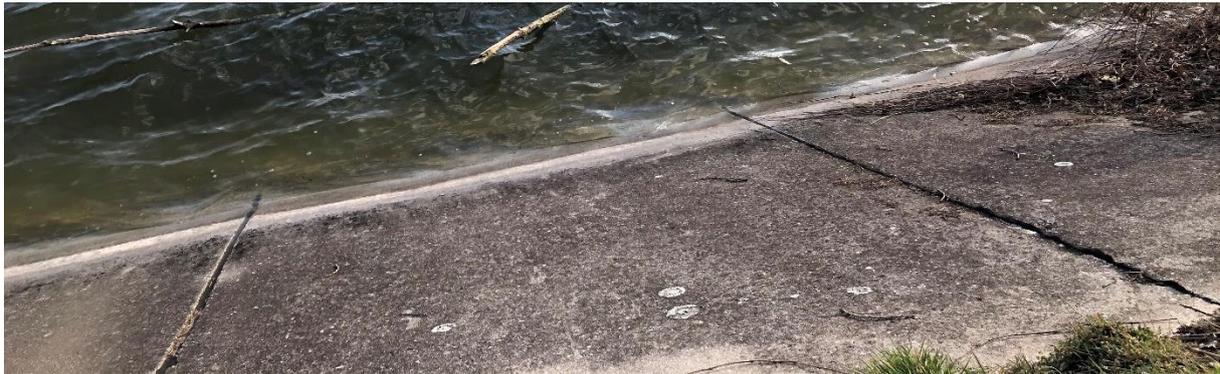
Weiter in Fließrichtung ist der Beton an der Böschung fest und intakt, die Fugen sind mit Fugenmasse dicht verschlossen. Es wechseln sich Dehnfugen- und Arbeitsfugen, die ebenfalls mit Fugendichtung verschlossen sind, ab, siehe Abbildung 21.

Abbildung 21: Böschungsbeton bei ca. LD-km 5+200 (SWM 2021)

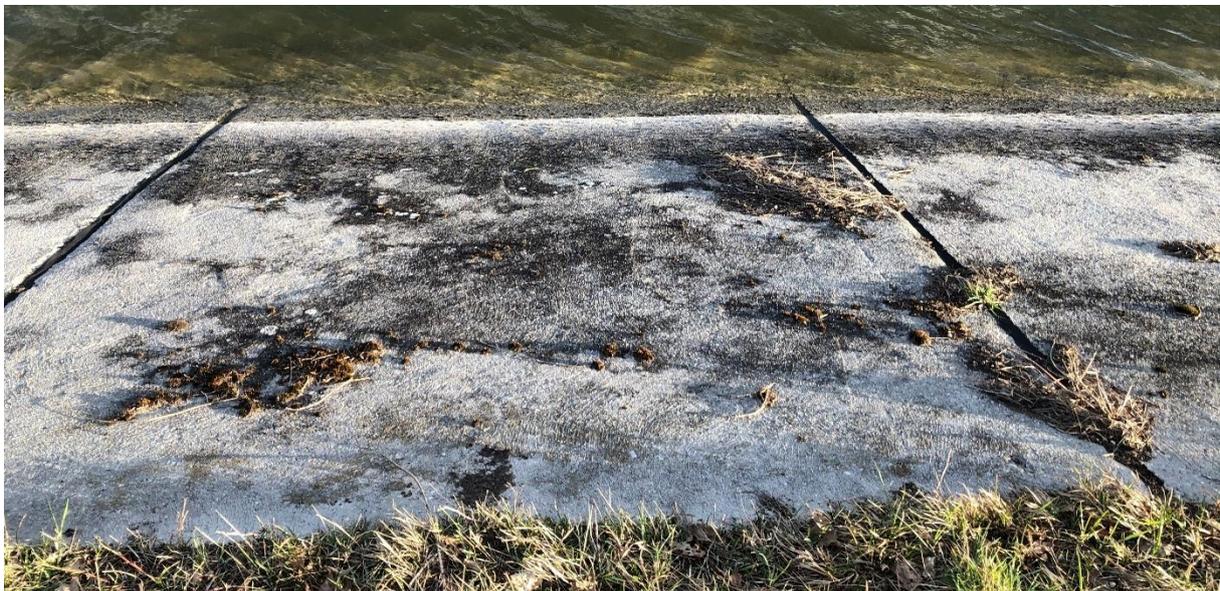
Im weiteren Verlauf ist dieselbe Art der Sanierung festzustellen, siehe Abbildung 22.

Abbildung 22: Böschungsbeton bei ca. LD-km 7+500 (SWM 2021)

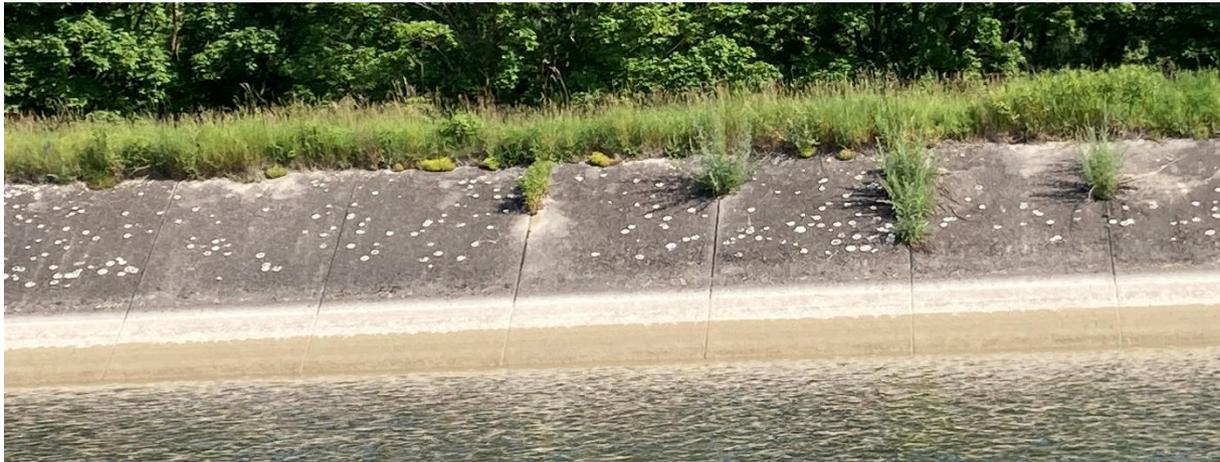
Es waren regelmäßig Unterspülung der ehemaligen Sanierungsmaßnahme über den gesamten Untersuchungsbereich festzustellen. Der obere, neue Beton ist in einem guten Zustand, die Fugen teilweise bewachsen, siehe Abbildung 23.

Abbildung 23: Böschung links bei ca. LD-km 6+500

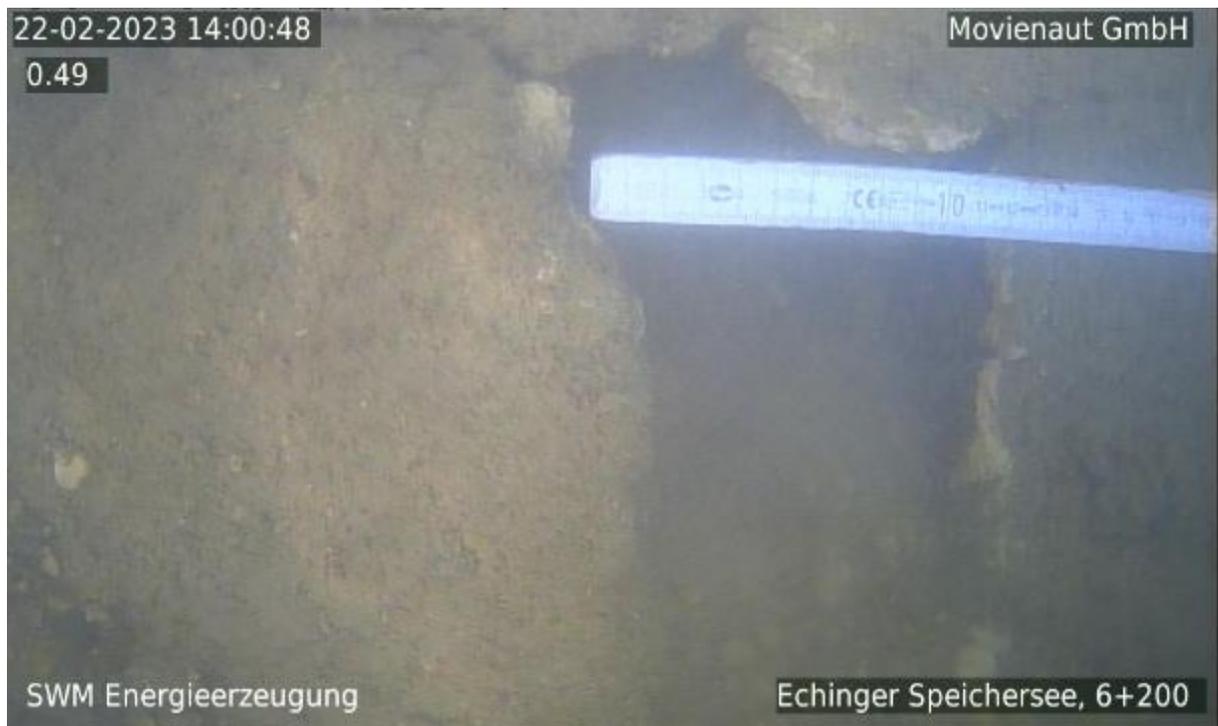
Folgende Abbildung 24 zeigen das angetroffene Schadensbild an der Böschung unter Wasser.

Abbildung 24: Schadstelle im Altbeton mit Sog

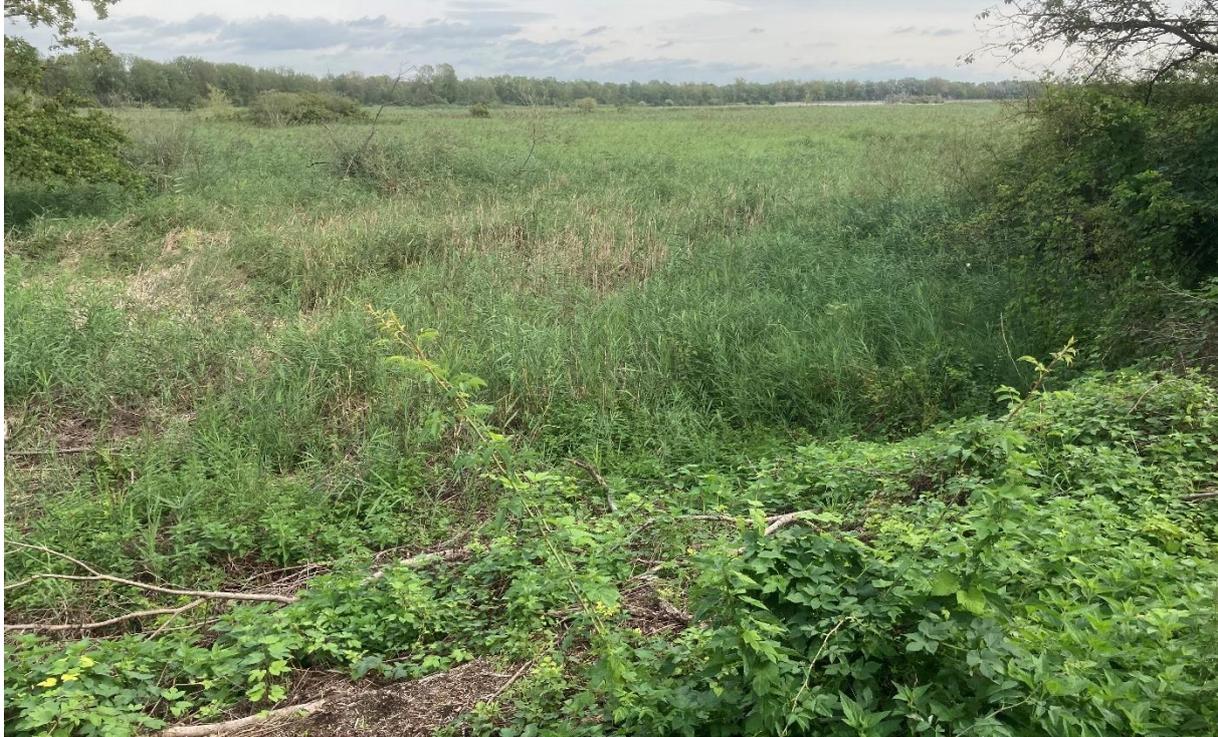
Das rechte Ufer und die Betonauskleidung ist über Wasser zu Beginn des Abschnitts stark verlandet und bewachsen, siehe Abbildung 25.

Abbildung 25: Blick Richtung Speichersee rechts bei ca. RD-km 4+450 (PG-SKUP 2022)

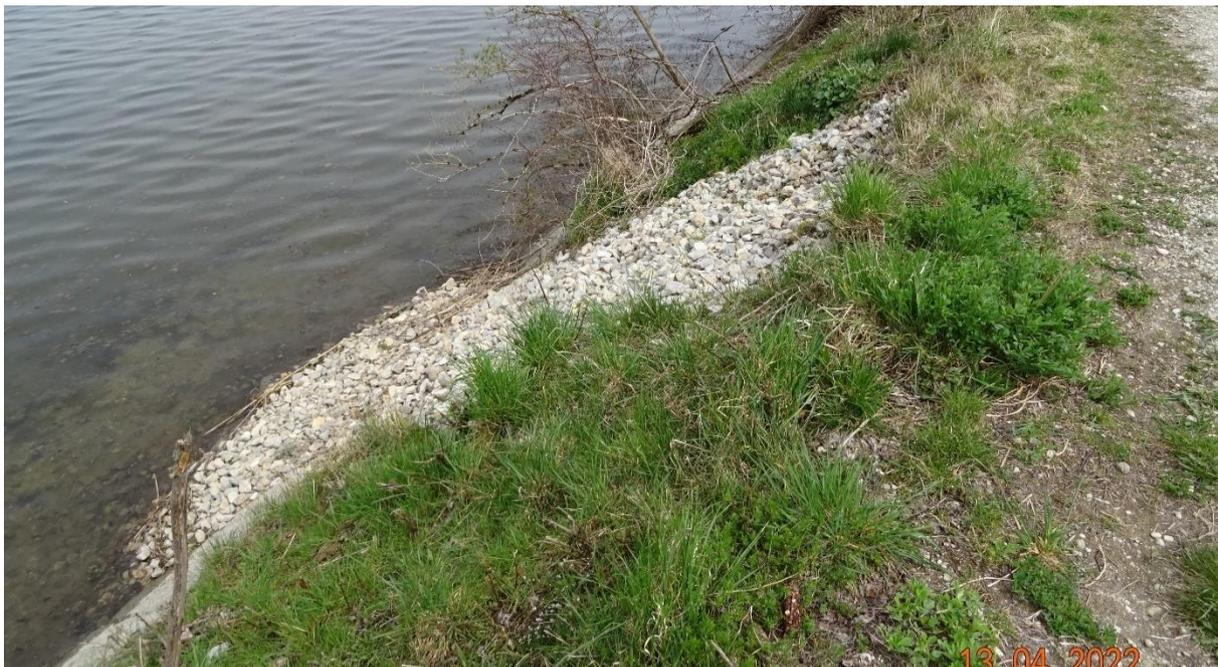
Im weiteren Verlauf wachsen stellenweise Bäume an der Oberkante der Betonauskleidung oder sind einzelne Betonfehlstellen festzustellen, siehe auch Anlage 03.04.01 Gehölzkonzept.

Abbildung 26: Fehlstelle im Böschungsbeton, mit Schotter gesichert (B+P 2022)

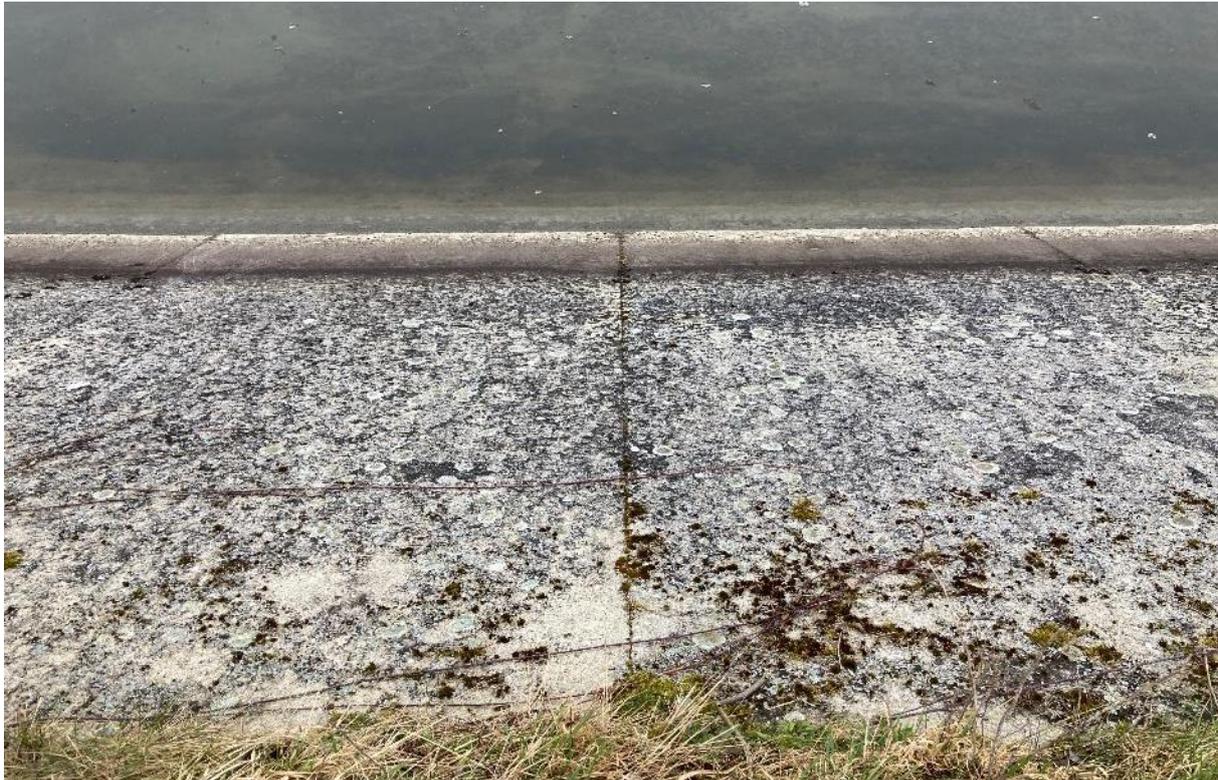
Am landseitigen Dammfuß im Bereich Pumpwerk Apoig bei ca. RD-km 5+650 gibt es mehrere Sickerwasserzutritte. Auf der Seeseite konnten keine offensichtlichen Schadstellen festgestellt werden, siehe Abbildung 27.

Abbildung 27: Böschung seeseitig der Sickerwasseraustritte am Stauhaltungsdammfuß

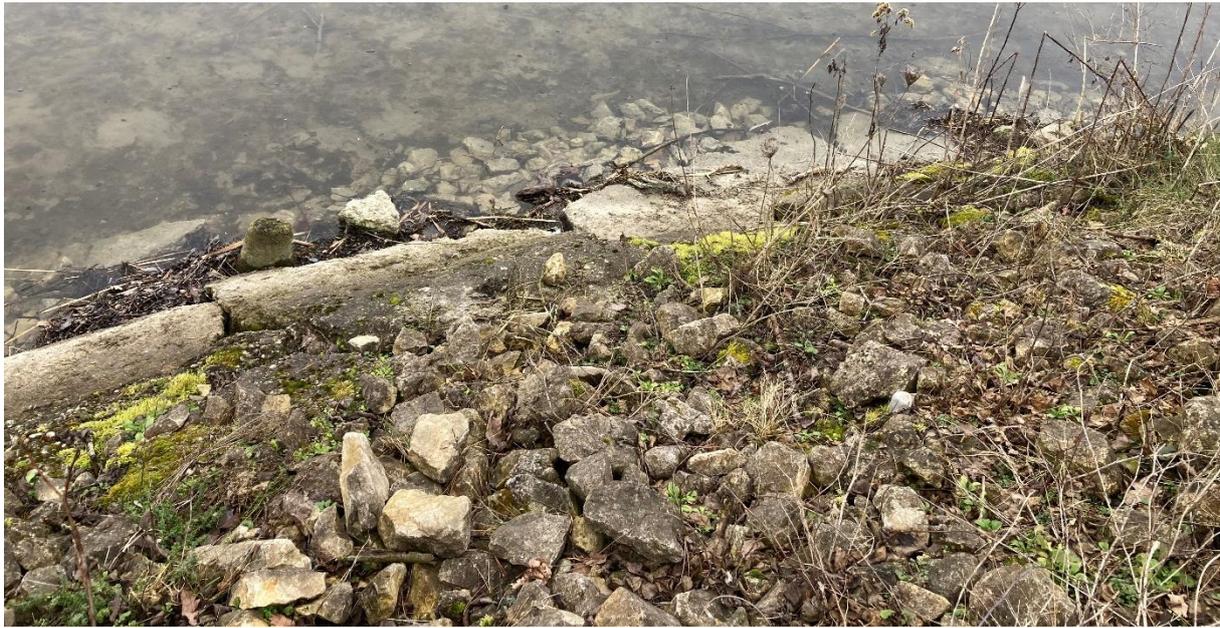
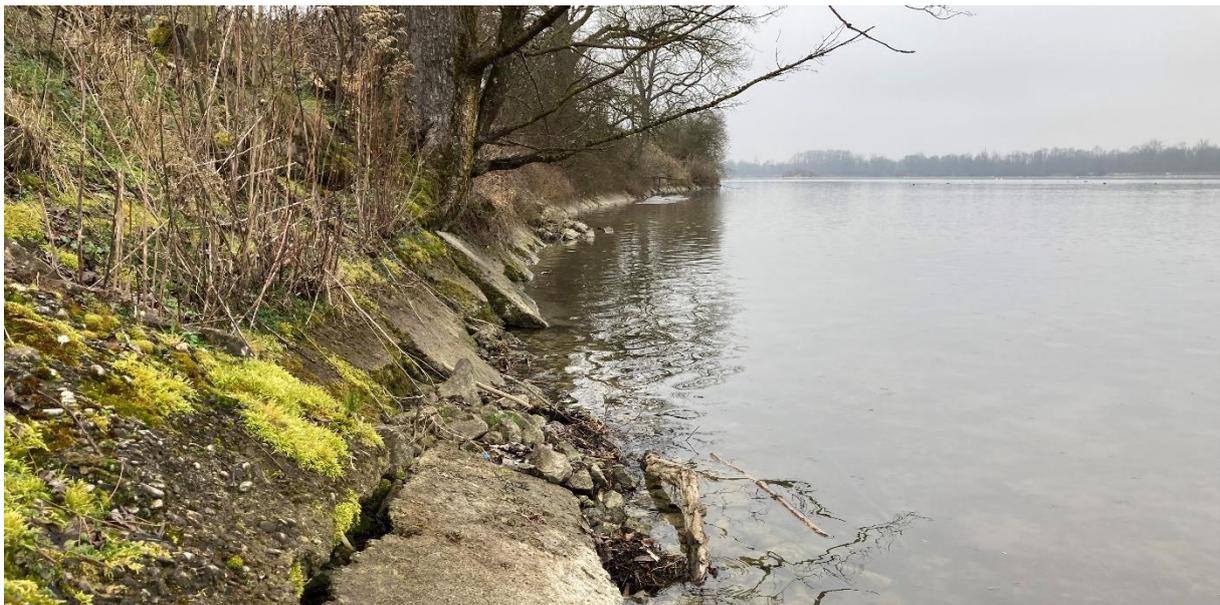
Ab der Mündung des Gleißebachs bei RD-km 5+900 und mit Übergang von Dammlage in den Einschnitt liegt die ursprüngliche Böschungssicherung aus Beton sehr stark geschädigt vor. Einzelne Betonbruchstücke, Wasserbausteine und starker Bewuchs dominieren die Böschung, siehe folgende Abbildungen.

Abbildung 28: Böschung bei RD-km 6+100 (PG-SKUP 2023)

Abbildung 29: Böschung bei RD-km 6+100 (PG-SKUP 2023)

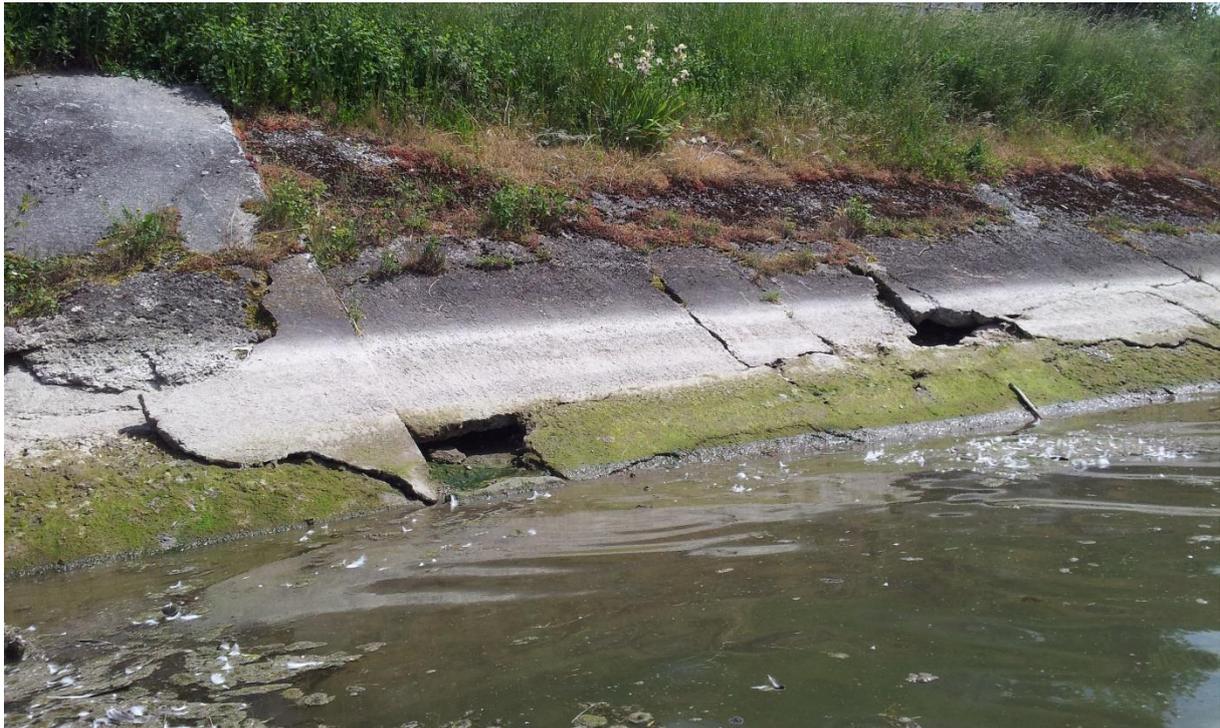
Im Umfeld der Ortschaft Eching reicht die Bebauung bis auf ca. 3 m an die Speicherseeböschung heran. Die Böschungsauskleidung am Echinger Hang zwischen RD-km 6+400 und 6+800 weist starke Schäden wie gebrochene und tief unterspülte Betonplatten und Hohlstellen von ca. 60 bis 90 cm Tiefe auf, siehe Abbildung 30. Hier unterliegt die Böschung aufgrund der westlichen Exposition dauerhaft hohem Wellenangriff. Es fanden bereits mehrere Sanierungsmaßnahmen an der Böschung statt.

Abbildung 30: Böschungsbeton mit scholligem Bruch und tiefen Hohllagen (PG-SKUP 2023)

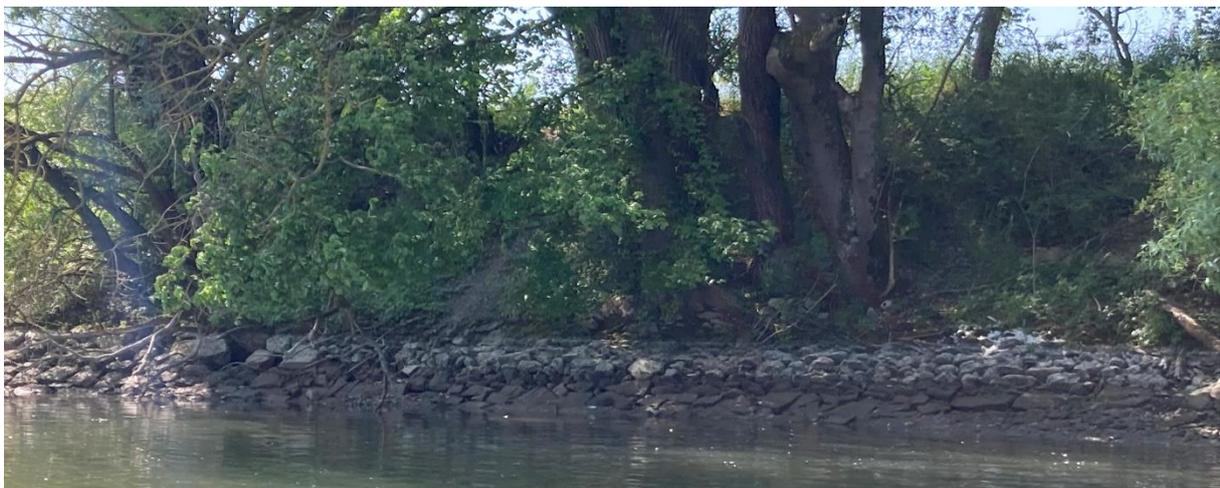
Ab RD-km 6+800 geht das Ufer im Einschnitt in ein Hochufer mit dichtem Baumbewuchs über. In der Wasserwechselzone schützt ein gesetzter, jedoch stellenweise sehr schmaler Streifen aus Wasserbausteinen das Ufer. Bereichsweise wurde die Uferstabilisierung mit einer Schüttung aus Wasserbausteinschüttungen ergänzt.

Abbildung 31: Hochufer bei ca. RD-km 7+100 (PG-SKUP 2022)

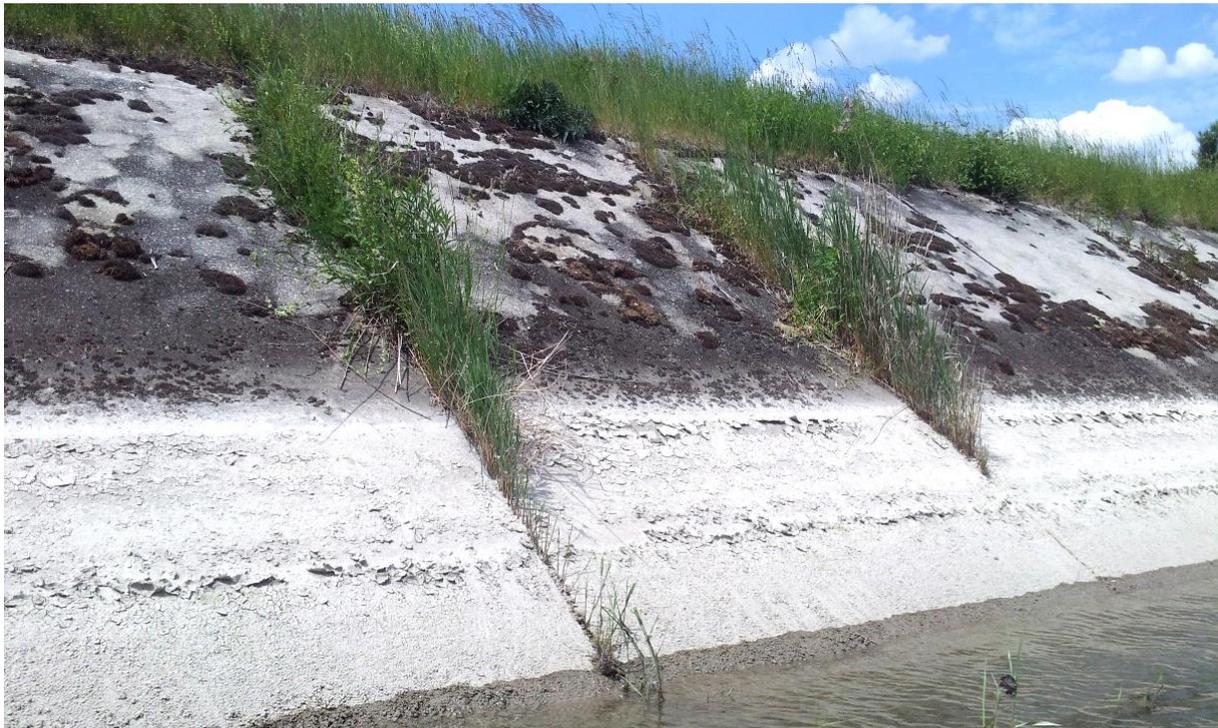
Kanalseitig sind im Bereich K-km 7+500 bis zur ehem. Wehranlage Hofham Betonfehlstellen an der ehemaligen Sanierungsgrenze in der Wasserwechselzone und entfestigter Beton unterhalb festgestellt worden. Der obere Böschungsbeton ist in einem guten Zustand. Die Fugen sind mit Fugenmasse verschlossen, in Teilbereichen aber auch offen und bewachsen, siehe Abbildung 35.

Abbildung 35: Betonplatten, guter Zustand, Fugen mit Bewuchs, PG-SKUP 2023

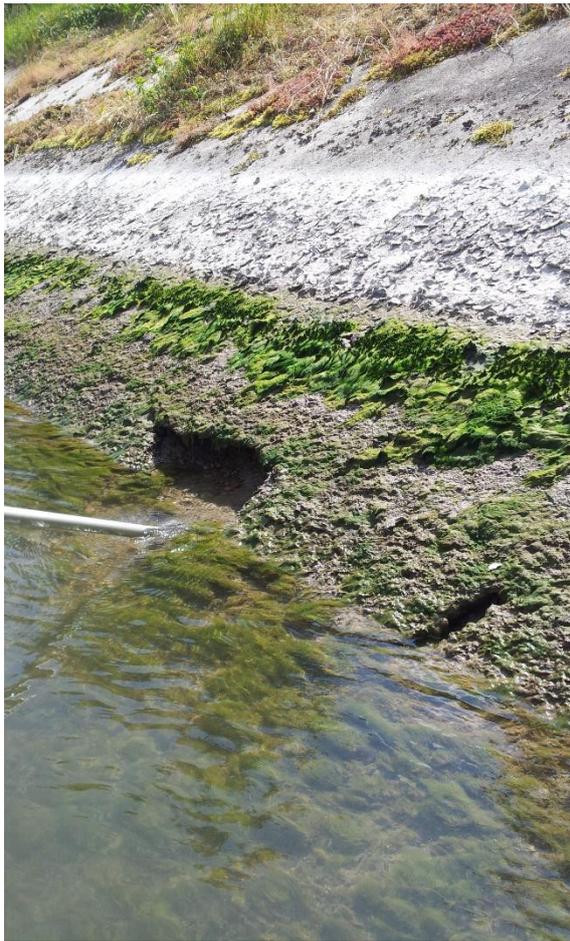
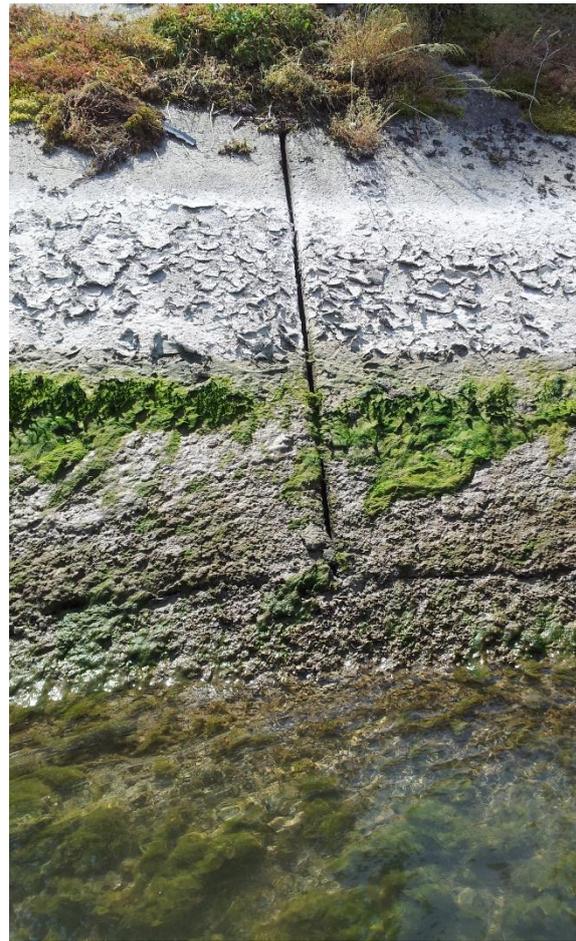
Von der ehem. Wehranlage Hofham bis WKW UP2 sind bereichsweise Betonfehlstellen an der ehemaligen Sanierungsgrenze in der Wasserwechselzone und entfestigter Beton unterhalb festgestellt worden. An manchen Betonschadstellen konnte Sog in den Dammkörper festgestellt werden, siehe folgende Abbildungen.

Abbildung 36: Ausspülung an Sanierungsgrenze
ca. 400,0 m ü.NHN (PG-SKUP 2023)

Abbildung 37: Ausspülung an Sanierungsgrenze
ca. 400,0 m ü.NHN (PG-SKUP 2023)

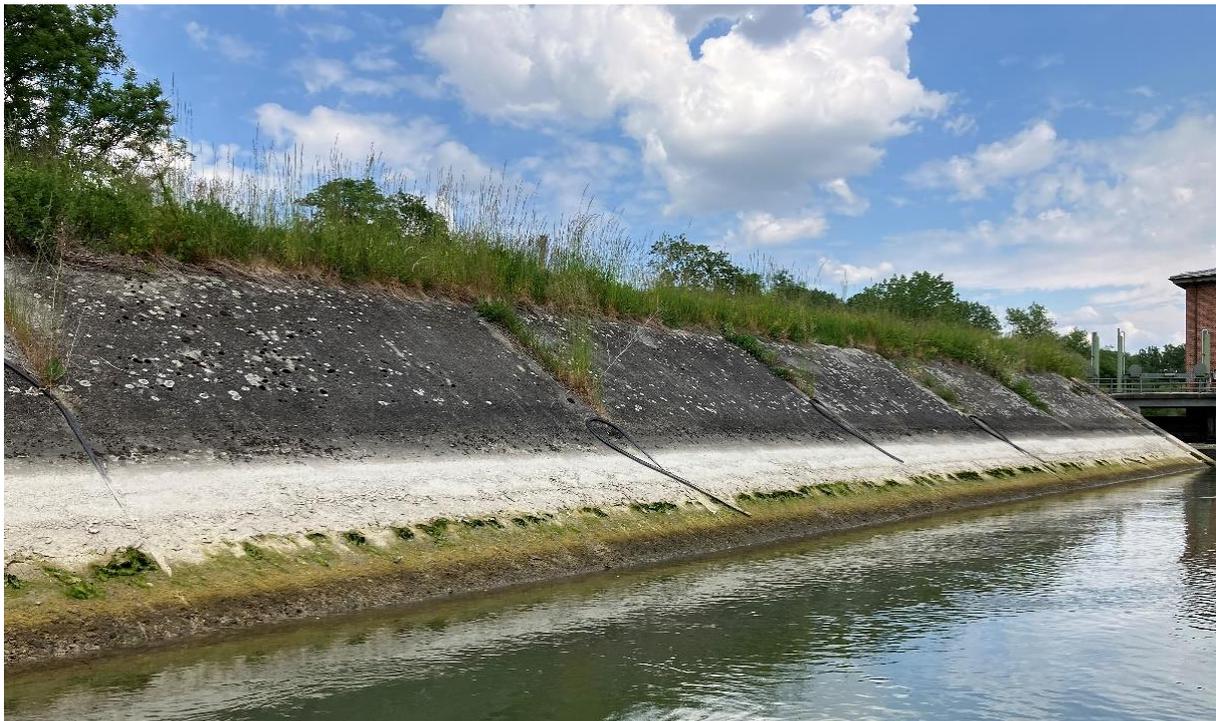
SWM hat für die Erkundung des Betonzustands des Kanalabschnitts vor der ehem. Wehranlage Hofham und bis zum WKW UP2 Bohrkerne in der Böschung und Sohle durch Taucher ziehen lassen. Die Betonkerne „oben“, die im bereits sanierten Abschnitt gezogen wurden, haben durchwegs eine geschlossene Betonstruktur. Von den fünf Betonkernen „mitte“, die im Beton aus der Erstellungszeit der Haltung 6 stammen, zeigen zwei ein gutes Korngefüge, zwei ein mittelgutes Korngefüge (untere Schicht mit Poren) und einer ein durchwegs poröses Korngefüge. Die vier Bohrkerne aus der Sohle zeigen durchwegs ein geschlossenes Korngefüge mit einer Betonmächtigkeit von ca. 20 cm.

Abbildung 38: Kanalauskleidung kurz vor linker Uferwand, Fugenbänder liegen lose (PG-SKUP 2023)

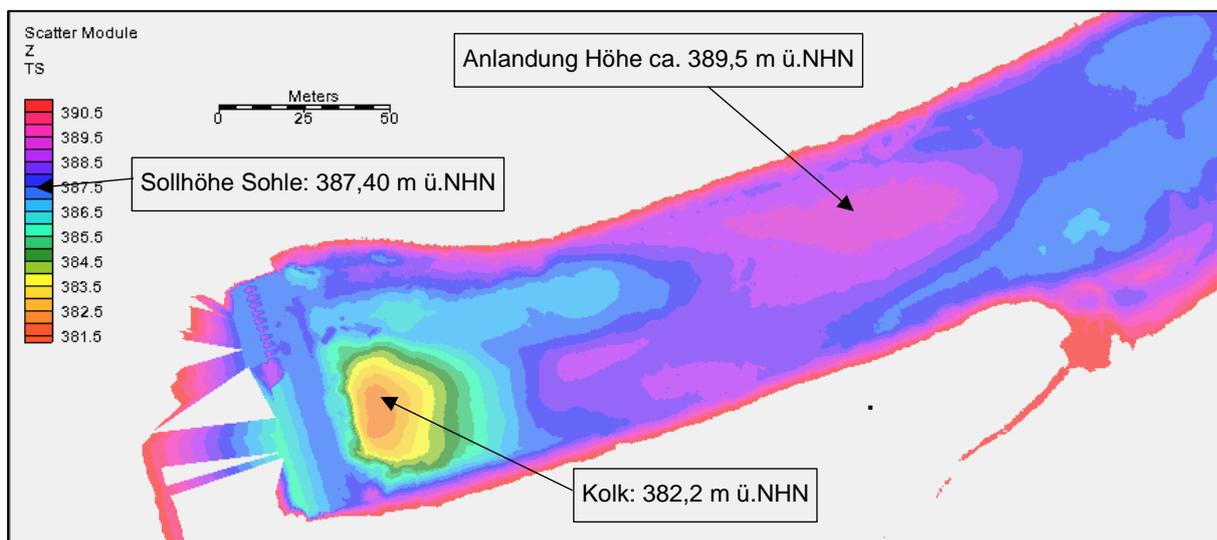
Direkt im Anschluss an die 5 m lange Nachbodensohle des WKW UP2 hat sich ein Kolk mit einer Tiefe von bis zu 5,2 m gebildet. Das ausgetragene Material lagert als Sohlheberung unterwasserseitig des Kolks, vor allem im linken Sohlbereich, siehe Abbildung 41.

Abbildung 41: Auswertung Fächerecholotdaten (Quelle: Trenkle, 2015)

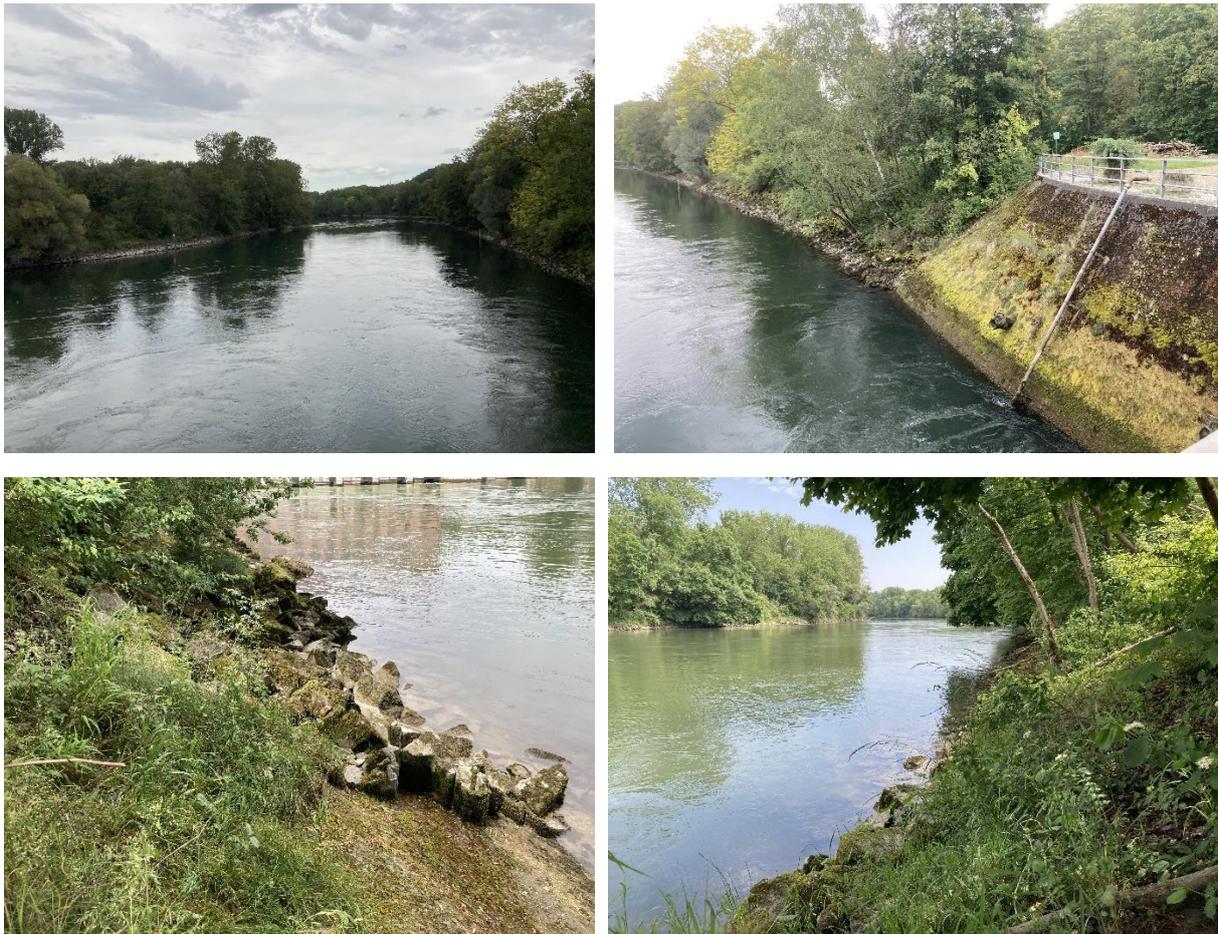
Abbildung 42: Bewuchs und Steinwurf an den Böschungen links und rechts (PG-SKUP, 2023)
