## Sanierung Westkaje im Kaiserhafen in Bremerhaven, 2. Bauabschnitt; Gutachten über die Durchführung orientierender schadstofftechnischer Untersuchungen

### Anlage 4: Fotodokumentation

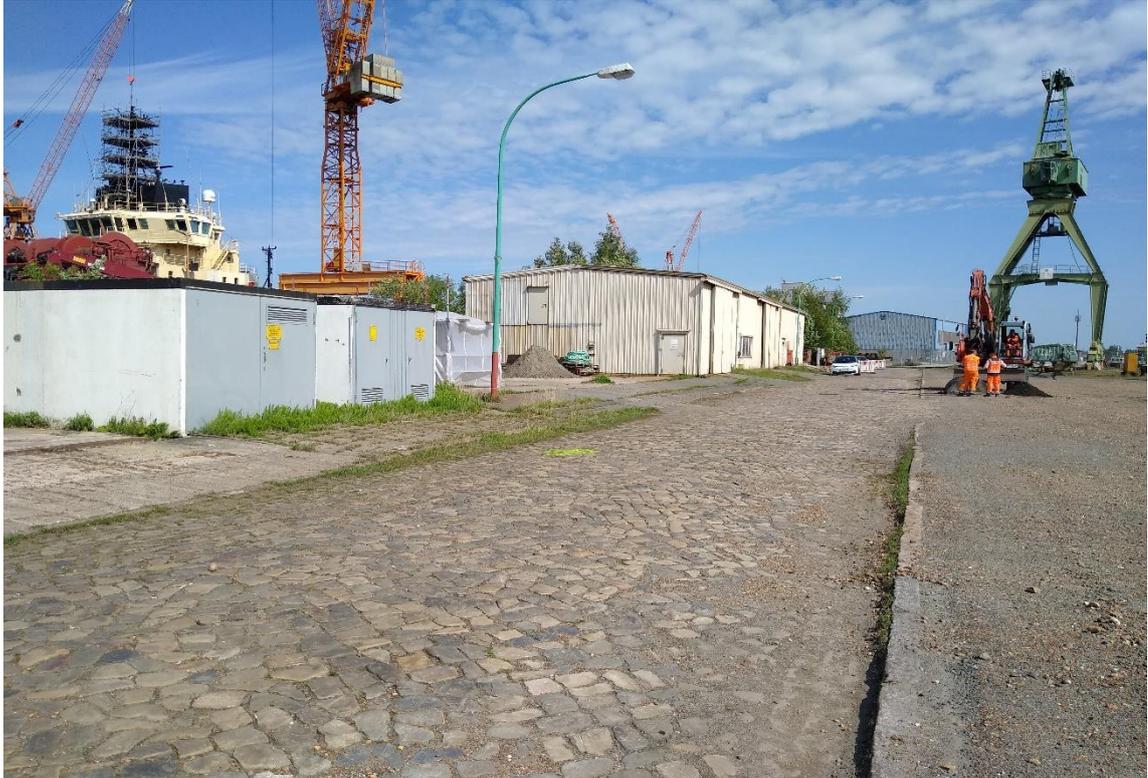
Foto 1: Überblick über das Untersuchungsgebiet; Blick in Richtung Norden.

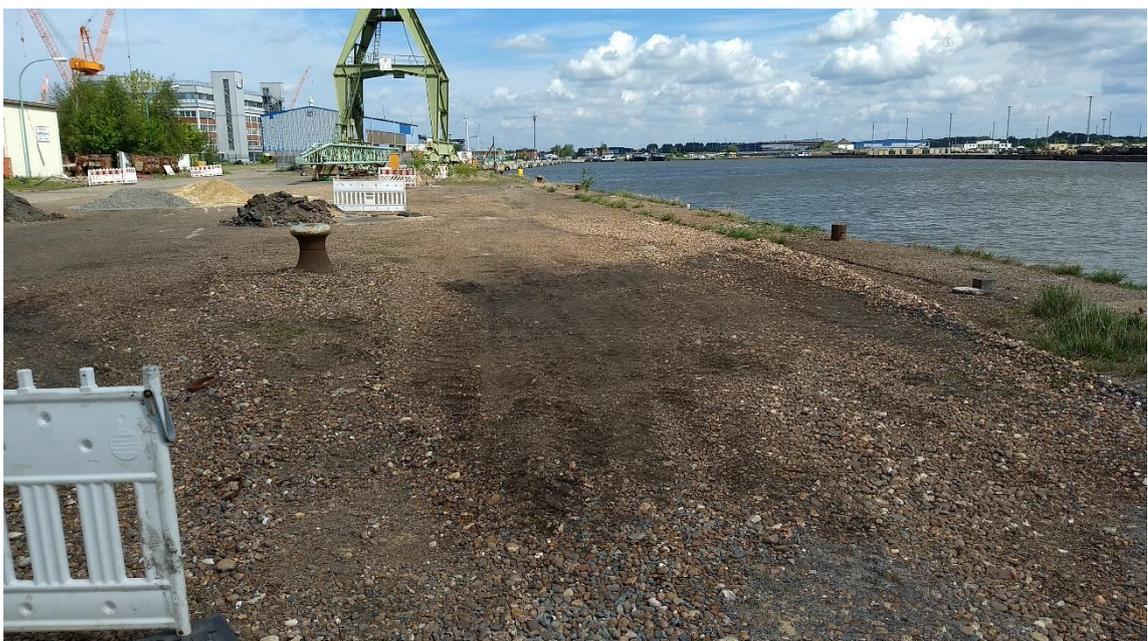
Foto 2: Überblick über das Untersuchungsgebiet; Blick in Richtung Norden.

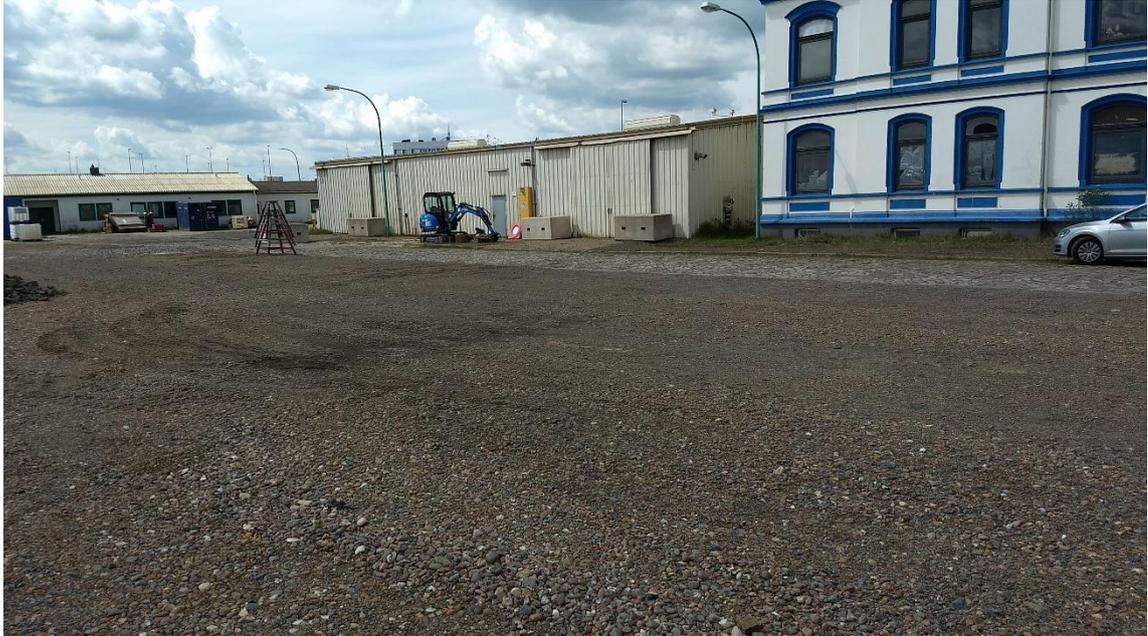
Foto 3: Überblick über das Untersuchungsgebiet; Blick in Richtung Südwesten.

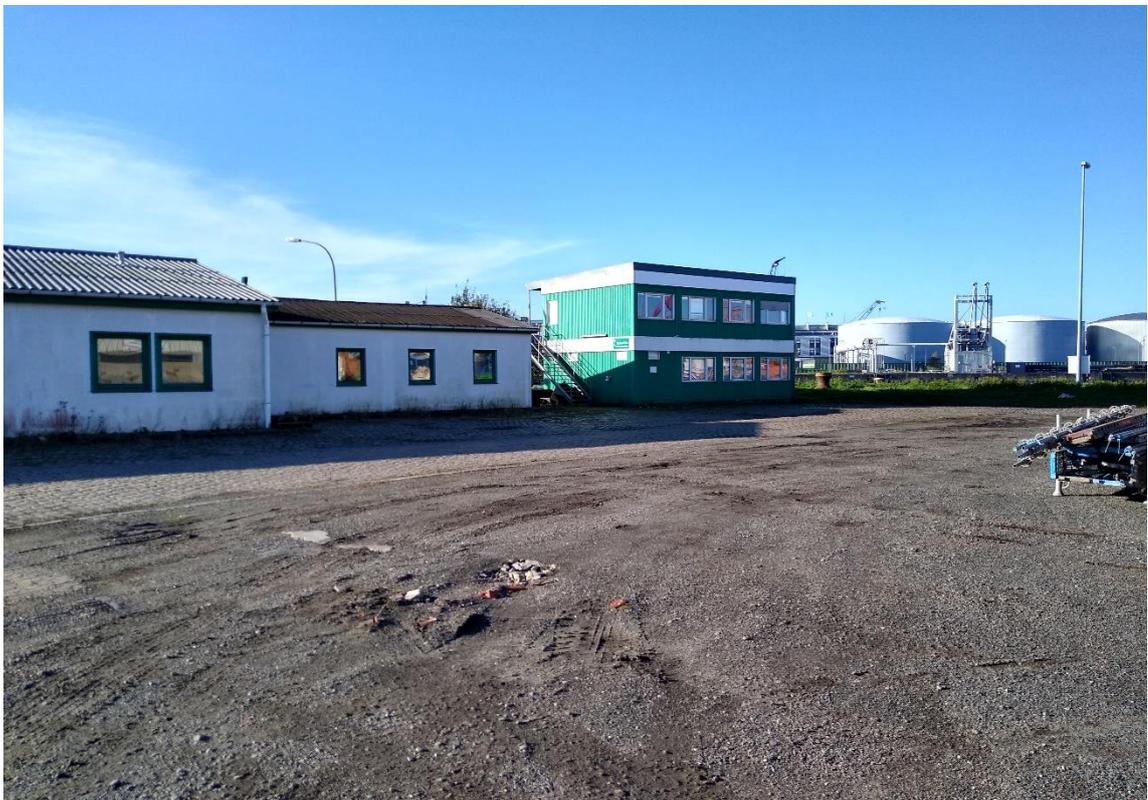
Foto 4: Überblick über das Untersuchungsgebiet; Blick in Richtung Südwesten.
