Abbruch von Gebäuden im Kaiserhafen, Bremerhaven 2. Bauabschnitt

Gebäudeschadstoffkataster

im August 2022

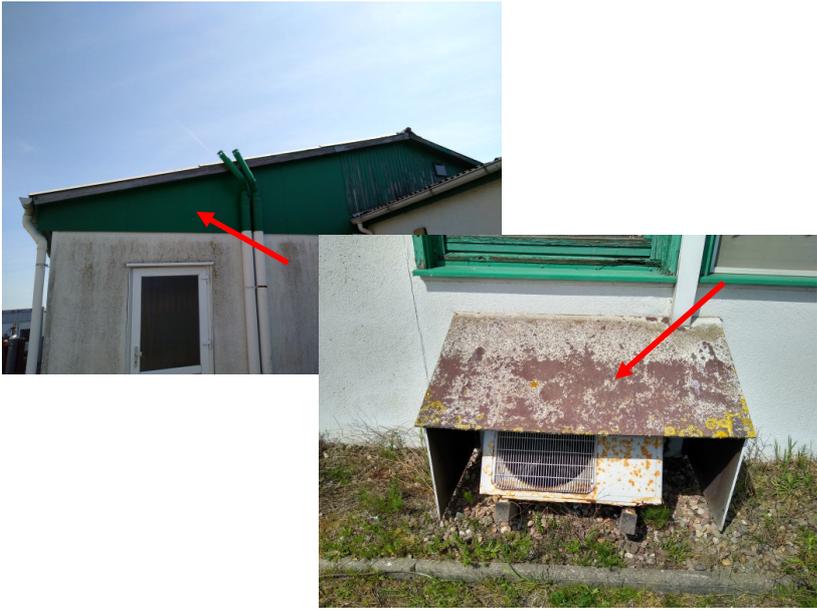
| | <p>Beschreibung</p> <p>Asbestzement</p> <p>Als Verkleidung des westlichen Giebels des ehem. Verwaltungsgebäudes (o. l.).</p> <p>Als Abdeckung des Klimagerätes des ehem. Verwaltungsgebäudes (u. r.).</p> |

| Material | Asbestzement | | | |
| Fundstelle | Ehem. Verwaltungsgebäude | | | |

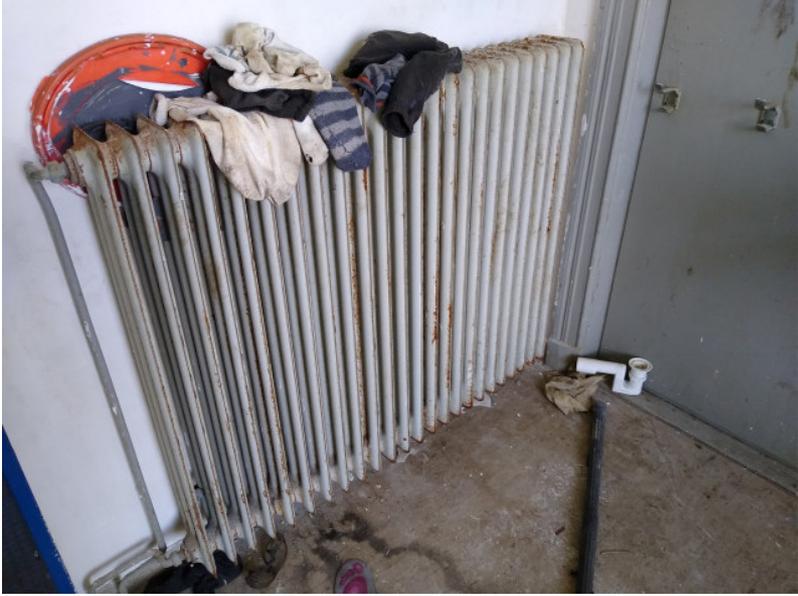
| | <p>Beschreibung</p> <p>Rippenheizkörper mit asbesthaltigen Flachdichtungen im Erdgeschoss des ehem. Hafenmeisterhauses.</p> |

| Material | Rippenheizkörper | | | |
| Fundstelle | Ehem. Hafenmeisterhaus; Erdgeschoss | | | |

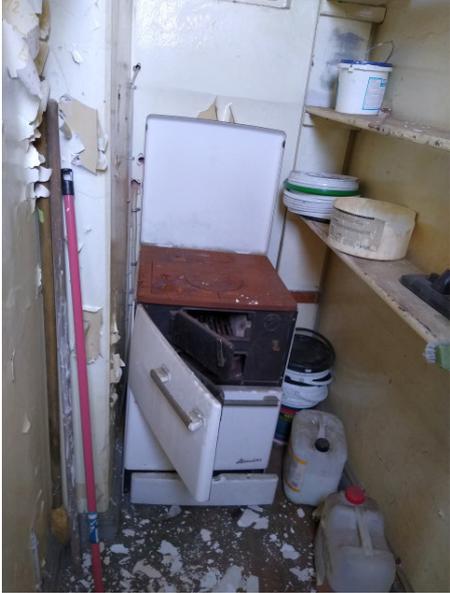
| | <p>Beschreibung</p> <p>Potentiell asbesthaltige Bauteile (wie Leichtbauplatten, Distanzhalter, Dichtungen etc.) in der Kochherd-/Ofenkombination im ehem. Hafenermeisterhaus.</p> |

| Material | Ofen mit asbesthaltigen Bauteilen | | | |
| Fundstelle | Ehem. Hafenermeisterhaus; OG | | | |

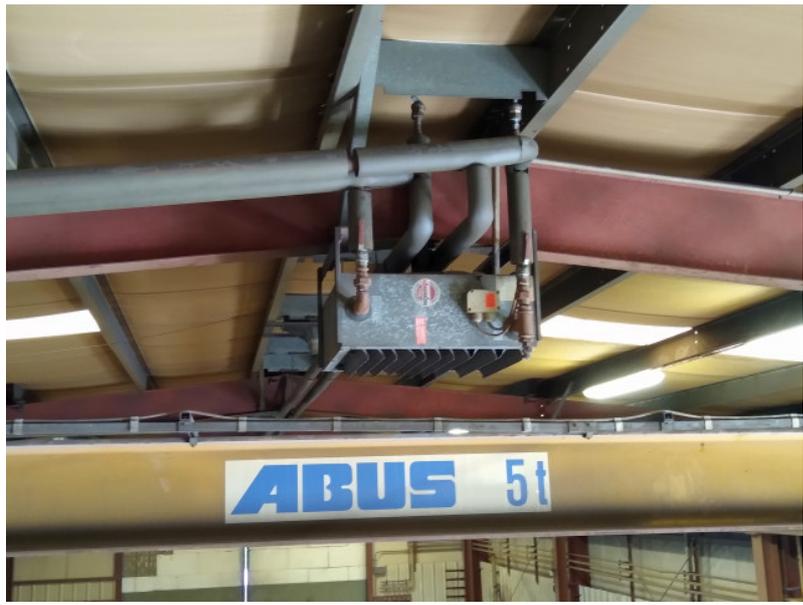
| | <p>Beschreibung</p> <p>Potentiell asbesthaltige Bauteile (wie Isolierung um die Heizgitter, Isoliermatten etc.) im Heizlüfter in der Lagerhalle.</p> |

| Material | Heizlüfter mit asbesthaltigen Bauteilen | | | |
| Fundstelle | Lagerhalle; Dach (innenseitig) | | | |

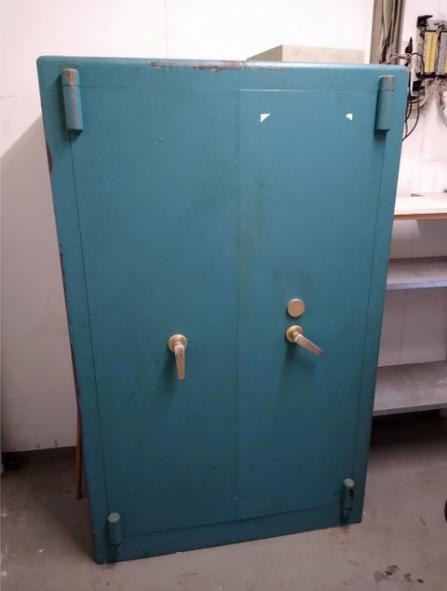
| | <p>Beschreibung</p> <p>Tresor mit potentiell asbesthaltigen Bauteilen (wie Schnüre oder Leichtbauplatten, Füllungen der Tresorhülle mit z. B. losem Stopfmateriale, zementgebundener Asbest oder Brandschutzplatten) im Heizungsraum der ehem. Verwaltung.</p> |

| Material | Tresor mit asbesthaltigen Bauteilen | | | |
| Fundstelle | Ehem. Verwaltung; Heizungsraum | | | |

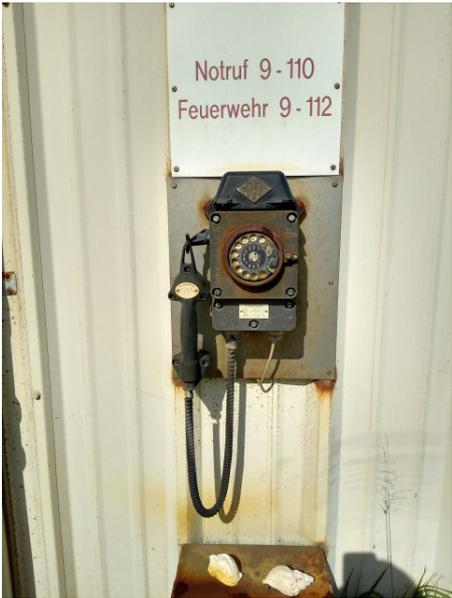
| | <p>Beschreibung</p> <p>Telefon aus potentiell asbesthaltigem Bakelit mit potentiell asbesthaltigen Bauteilen (wie Asbestpappen) im Gehäuse.</p> |

| Material | Asbesthaltiges Bakelit, asbesthaltige Pappen | | | |
| Fundstelle | Lagerhalle; östl. Fassade | | | |

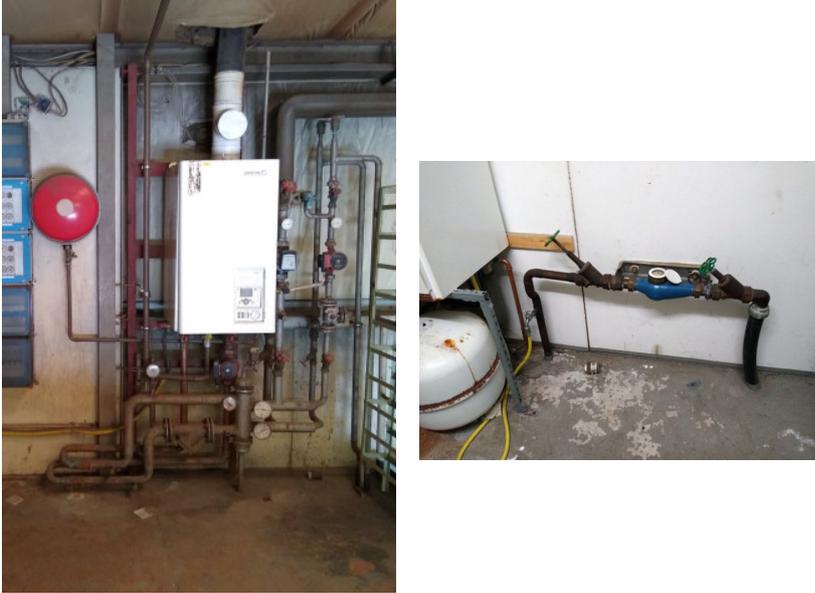
| | <p>Beschreibung</p> <p>Schieber, Muffen und Flansche mit asbesthaltigen Dichtschnüren bzw. asbesthaltigen Flachdichtungen.</p> |

| Material | Asbesthaltige Dichtungen (Schnüre bzw. Pappen) | | | |

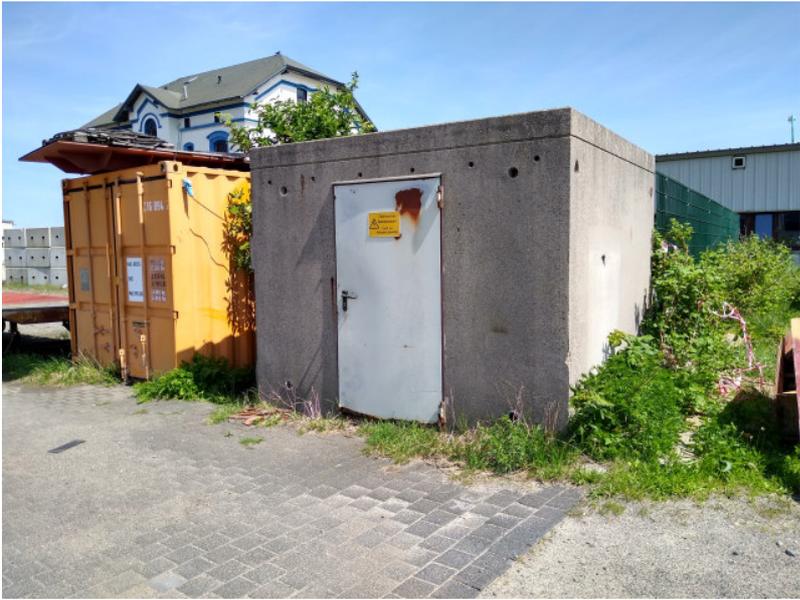
| | <p>Beschreibung</p> <p>Brandschutztür mit potentiell asbesthaltigen Bauteilen (z. B. Asbeststrandschnüre, asbesthaltige Pappen im Türschlussbereich).</p> |

| Material | Asbesthaltige Pappe, alte KMF | | | |
| Fundstelle | Transformatorengebäude | | | |

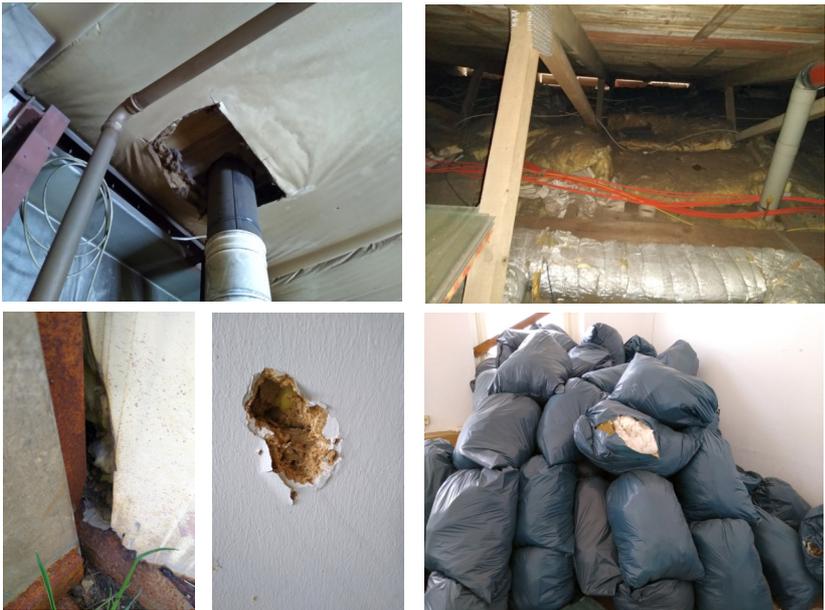
| | | <p>Beschreibung</p> <p>Diverse Anwendungen alter KMF in den Abbruchgebäuden.</p> | | |
| Material | Alte KMF | | | |

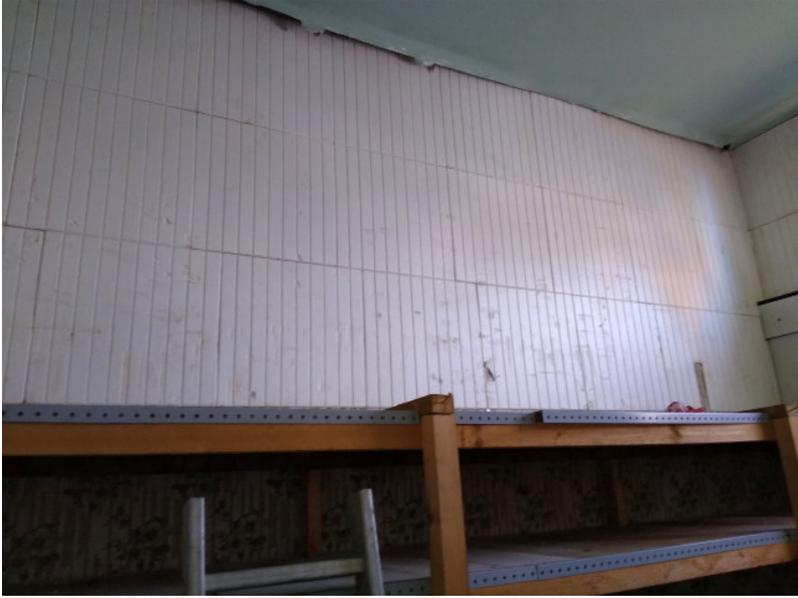
| | <p>Beschreibung</p> <p>HBCD-haltige Polystyrolplatten als Wandverkleidung im Erdgeschoss des ehem. Hafenmeisterhauses.</p> |

| Material | Polystyrol | | | |
| Fundstelle | Ehem. Hafenmeisterhaus; EG | | | |

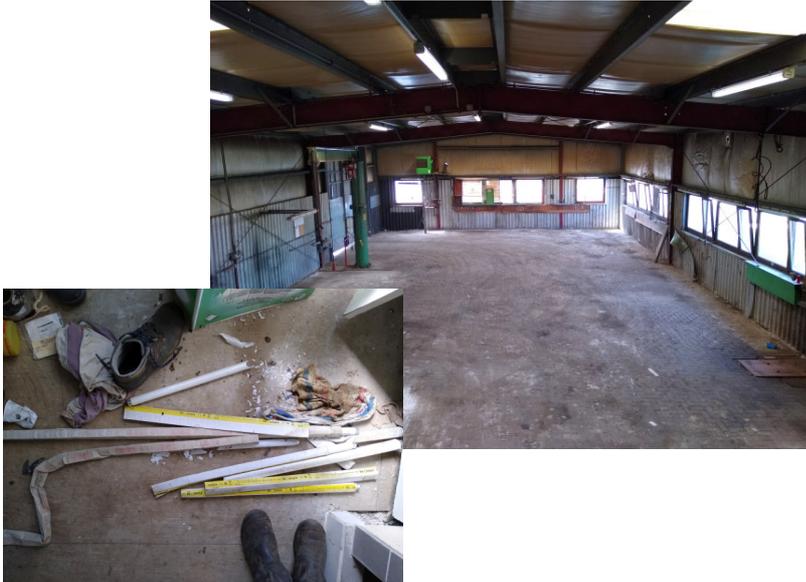
| | <p>Beschreibung</p> <p>Leuchtstoffröhren mit Quecksilberbedampfung und eventuell PCB-haltigen Kondensatoren sowie Energiesparlampen mit Quecksilberbedampfung.</p> |

| Material | Leuchtstoffröhren | | | |

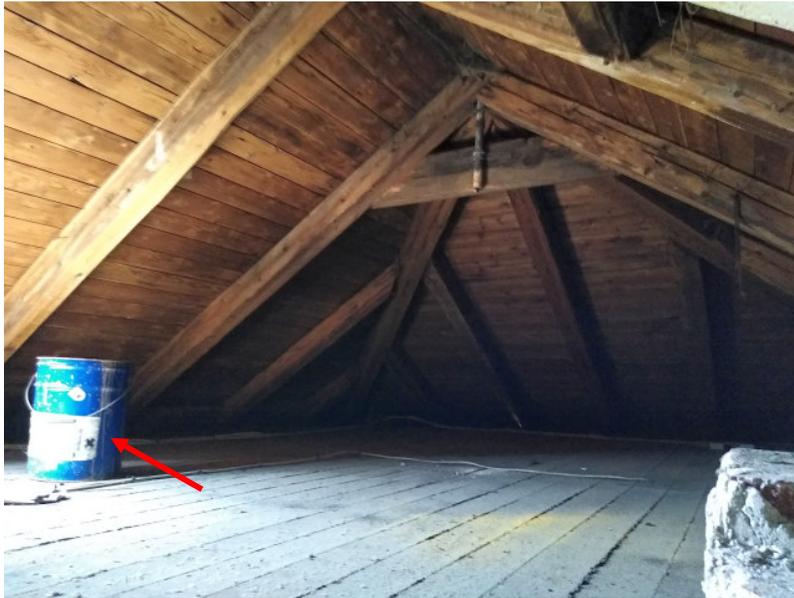
Gebinde unbekanntes Inhalts auf dem Dachboden des ehem. Hafenmeisterhauses

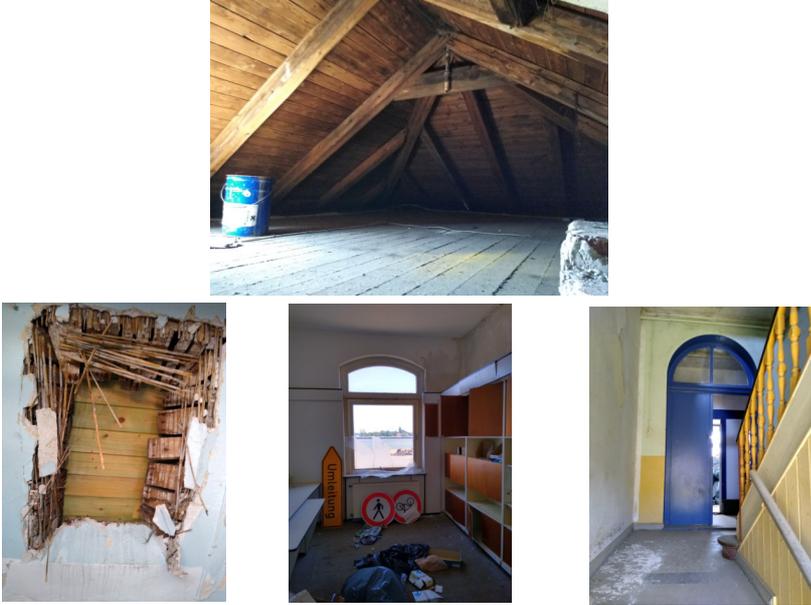
| | <p>Beschreibung</p> <p>Diverse Anwendungen von Holzprodukten mit und ohne schädliche Verunreinigungen.</p> |

| Material | Altholz | | | |

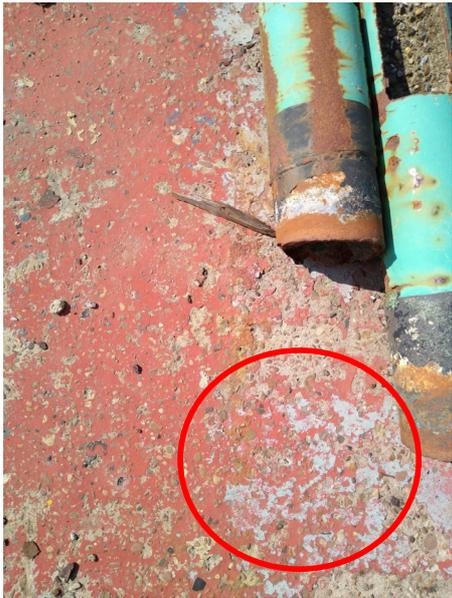
Bei der Analytik des rot-blauen Fußbodenanstrichs (F-P01) der mittleren der ehemaligen Sohlplatten weist einen stark erhöhten PCB-Gesamtgehalt von 4.241 mg/kg auf. Eine Separierung des Fußbodenanstrichs vor dem maschinellen Rückbau unter Einhaltung der arbeitsschutzrechtlichen Vorschriften ist zwingend geboten.

| | <p>Beschreibung</p> <p>Mehrschichtiger rot-blauer Fußbodenanstrich der ehem. Sohlplatte südlich der Lagerhalle.</p> |

| Material | Fußbodenanstrich, rot-blau | | | | |
| Fundstelle | Ehem. Fundamente, Sohlen; Mittlere Sohlplatte | | | | |

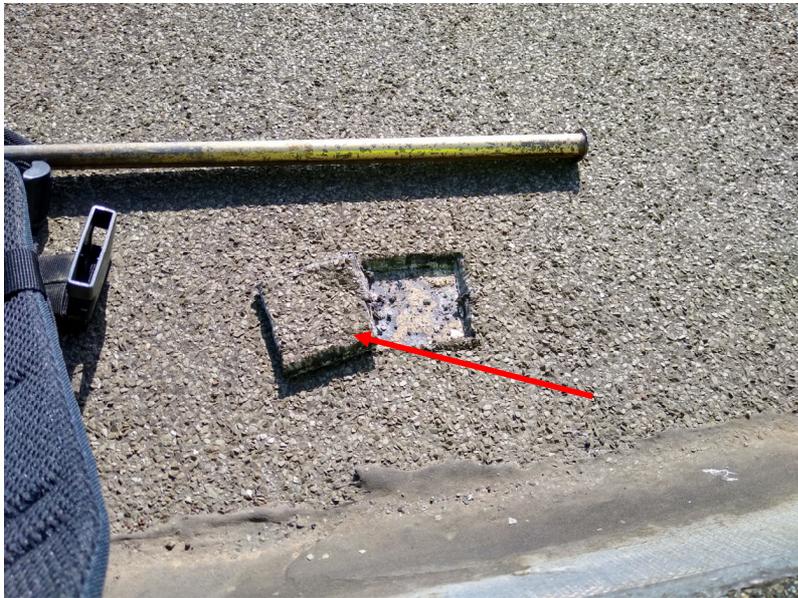
| | <p>Beschreibung</p> <p>Mehrlagige, vollflächig verklebte Dachbahn auf dem Dach des nördlichen der beiden Trafogebäude zwischen Lagerhalle und Hafenmeisterhaus.</p> |

| Material | Dachbahn, mehrlagig | | |
| Fundstelle | Trafo; Dach | | |

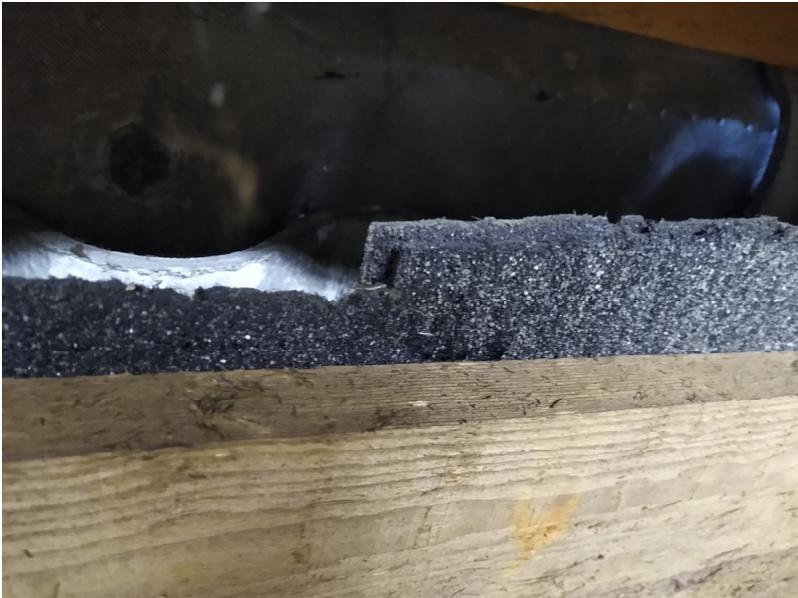
| | <p>Beschreibung</p> <p>Dachbahn im Dachaufbau des ehem. Verwaltungsgebäudes.</p> |

| Material | Dachbahn | | |
| Fundstelle | Ehem. Verwaltungsgebäude; Dachboden | | |

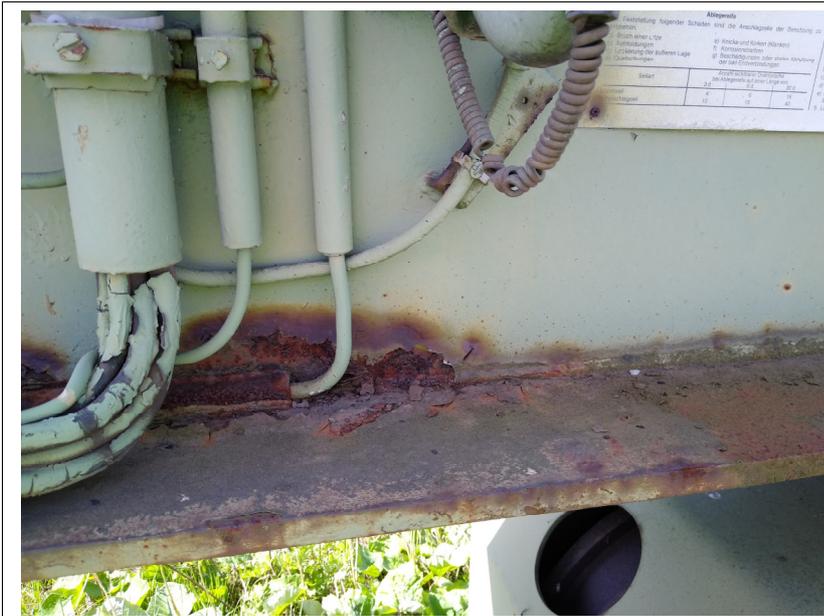
Grüner Metallanstrich des Hafenkran.

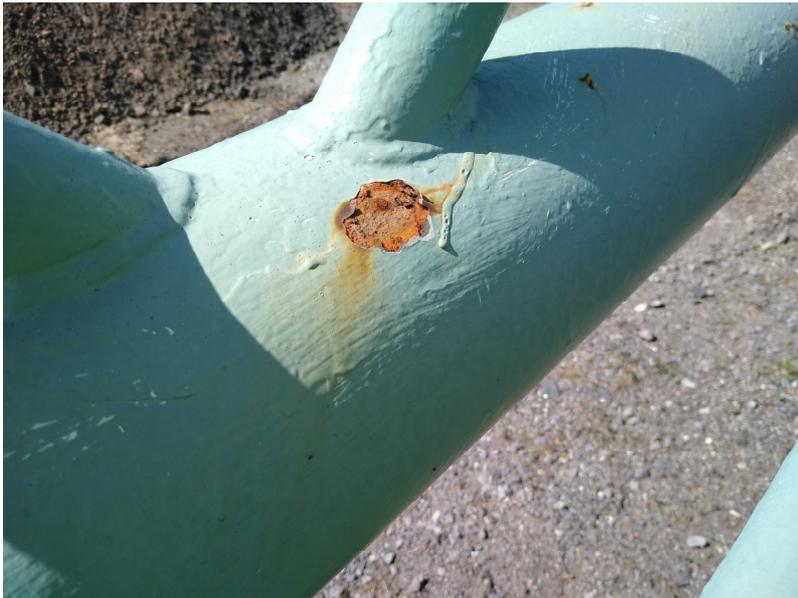
| | <p>Beschreibung</p> <p>Grüner Metallanstrich des Auslegers des Hafenkranes.</p> |

| Material | Anstrich, hellgrün | | | | |
| Fundstelle | Kran, Ausleger | | | | |

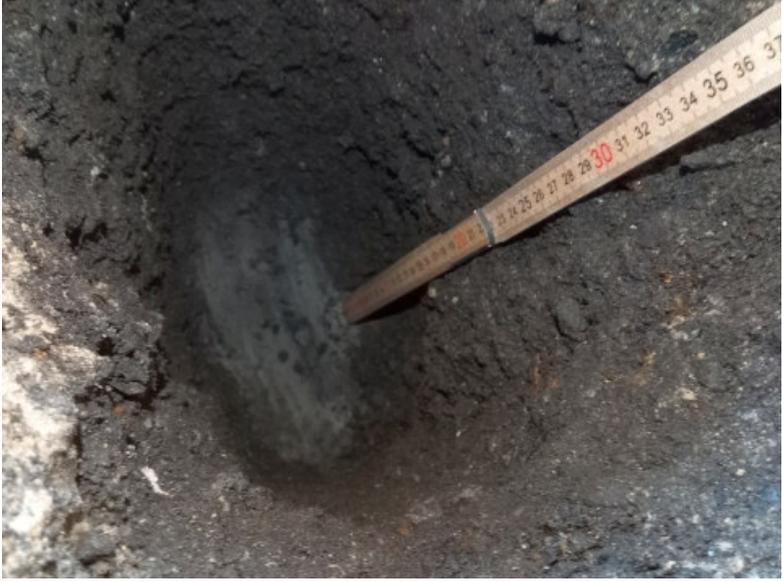
| | | <p>Beschreibung</p> <p>Unterbau der Sohle der Satteldachhalle aus Schlacke (d ca. 38,0 cm).</p> | |
| Material | Schlacke | | |
| Fundstelle | Satteldachhalle; Sohle (Unterbau) | | |

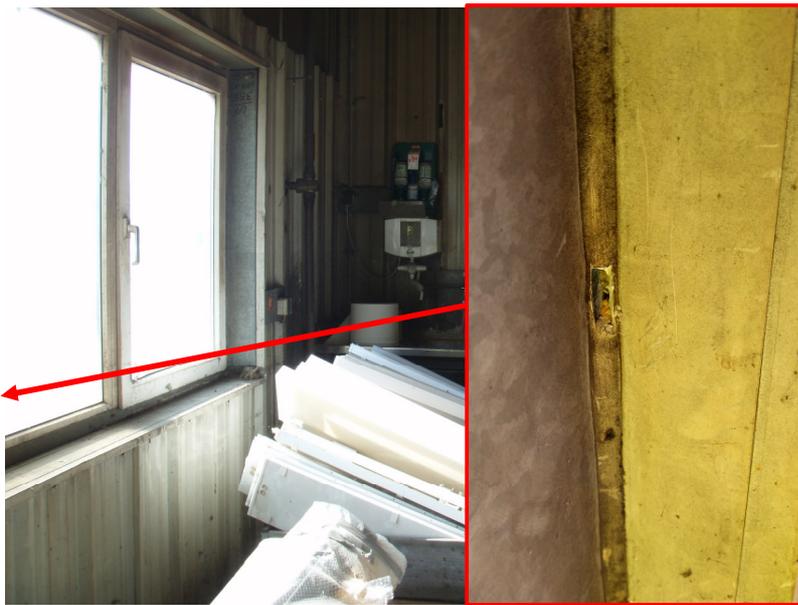
| | <p>Beschreibung</p> <p>Anschlussfuge der Fenster in der östlichen Fassade der Lagerhalle.</p> |

| Material | Fensterfuge, weiß | | | |
| Fundstelle | Lagerhalle; Fenster | | | |

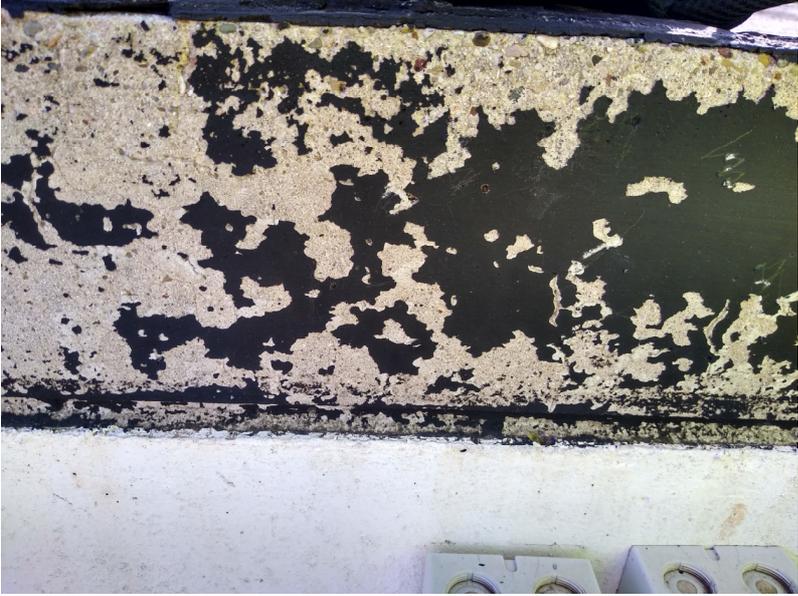
| | <p>Beschreibung</p> <p>Schwarzer Anstrich des Dachrandes des nördlichen der beiden Trafogebäude zwischen Lagerhalle und Hafenmeisterhaus.</p> |

| Material | | Schwarzanstrich | | |
| Fundstelle | | Trafo; Dachrand | | |

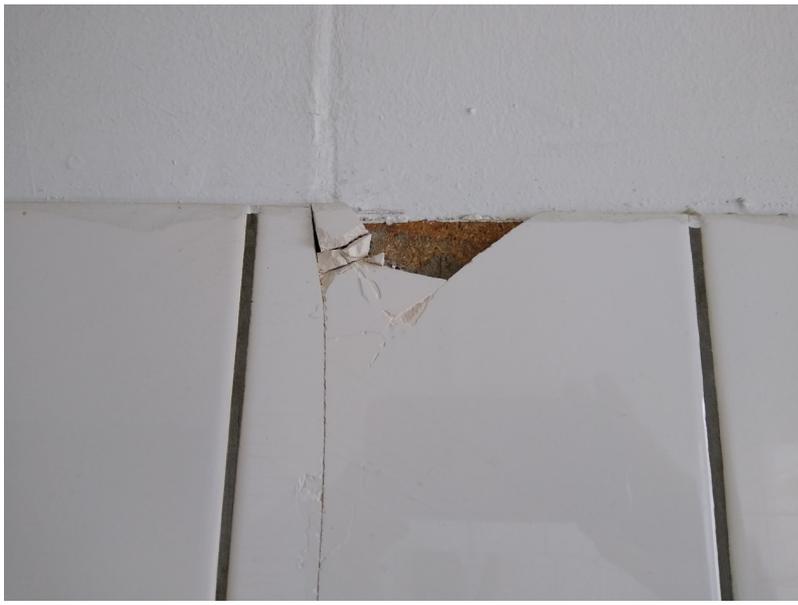
| | <p>Beschreibung</p> <p>Kleber der Wandfliesen im Herren-WC des ehemaligen Verwaltungsgebäudes.</p> |

| Material | Wandfliesenkleber | | | |
| Fundstelle | Ehem. Verwaltungsgebäude; Herren WC | | | |

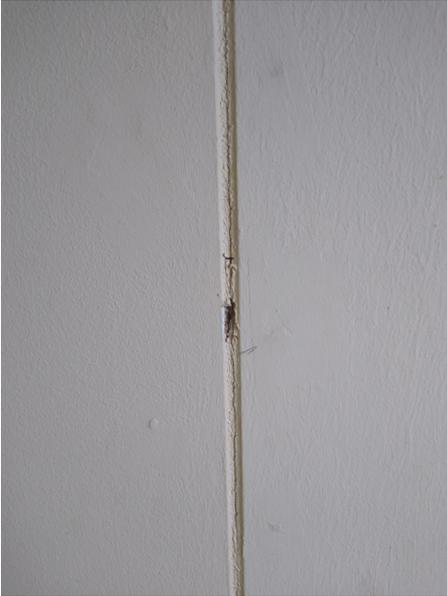
| | <p>Beschreibung</p> <p>Stoßfuge als Bauteilfuge zwischen den Holzplatten der Leichtbauwände im ehemaligen Verwaltungsgebäude.</p> |

| Material | Stoßfuge (Wand) | | | |
| Fundstelle | Ehem. Verwaltungsgebäude; Büro Scheidt | | | |

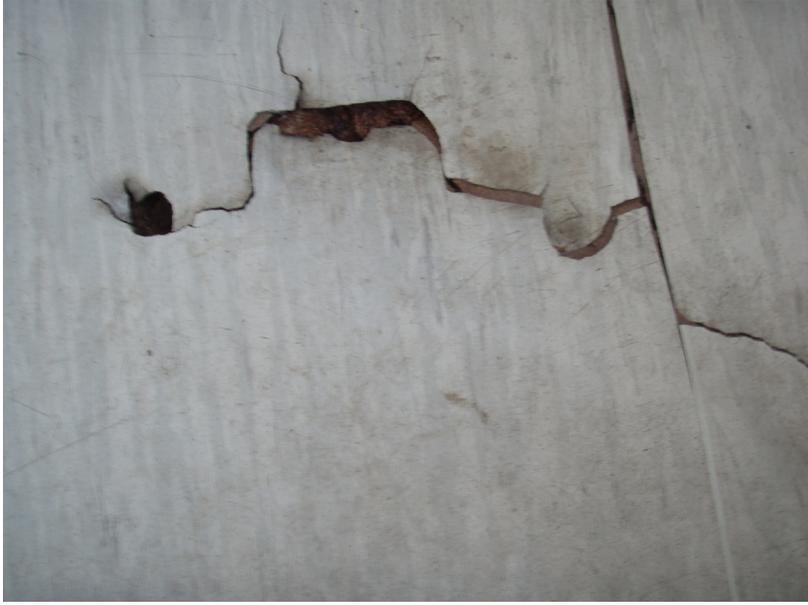
| | <p>Beschreibung</p> <p>Grauer Fußbodenbelag inkl. Kleber und aus dem Obergeschoss des Bürocontainers.</p> |

| Material | | Fußbodenbelag inkl. Kleber | | |
| Fundstelle | | Bürocontainer; OG Fußboden | | |

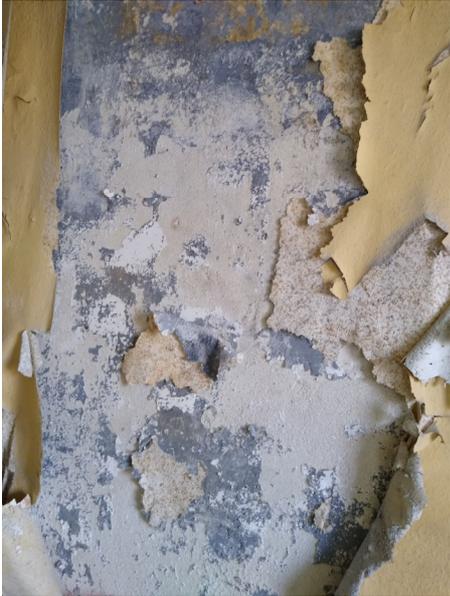
| | <p>Beschreibung</p> <p>Grauer Wandanstrich unterhalb neuerer Farbschichten in der Kammer 1 im 1. Obergeschoss des ehemaligen Hafenmeisterhauses.</p> |

| Material | | Alter Wandanstrich, grau | | | |
| Fundstelle | | Ehem. Hafenmeisterhaus; 1. OG, Kammer 1 | | | |

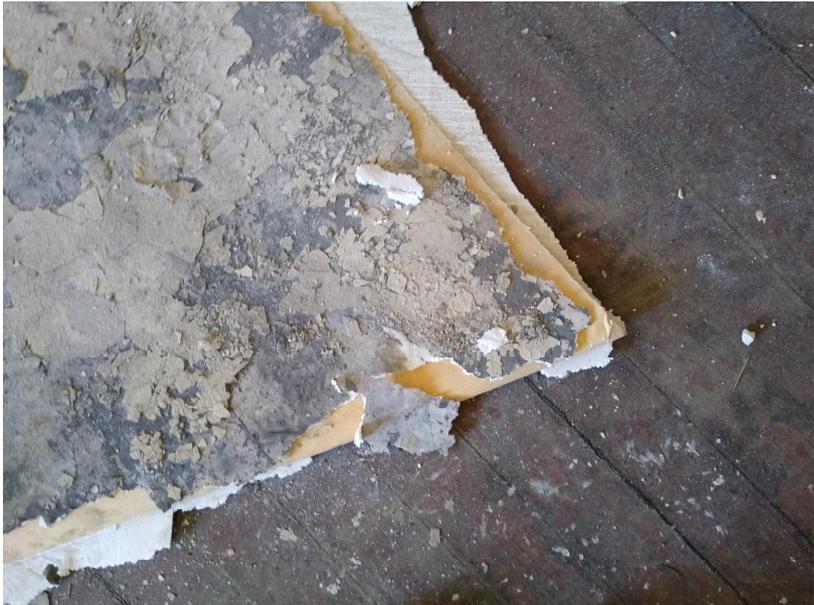
| | <p>Beschreibung</p> <p>Schwarzer Kleber der Polystyrol-Dämmung (getrennt untersucht), vollflächig hinter der Tapete in der Kammer 2 im 1. Obergeschoss des Hafenmeisterhauses.</p> |

| Material | | Polystyrol inkl. Kleber, schwarz | | | |
| Fundstelle | | Ehem. Hafenmeisterhaus; 1. OG, Kammer 2 | | | |

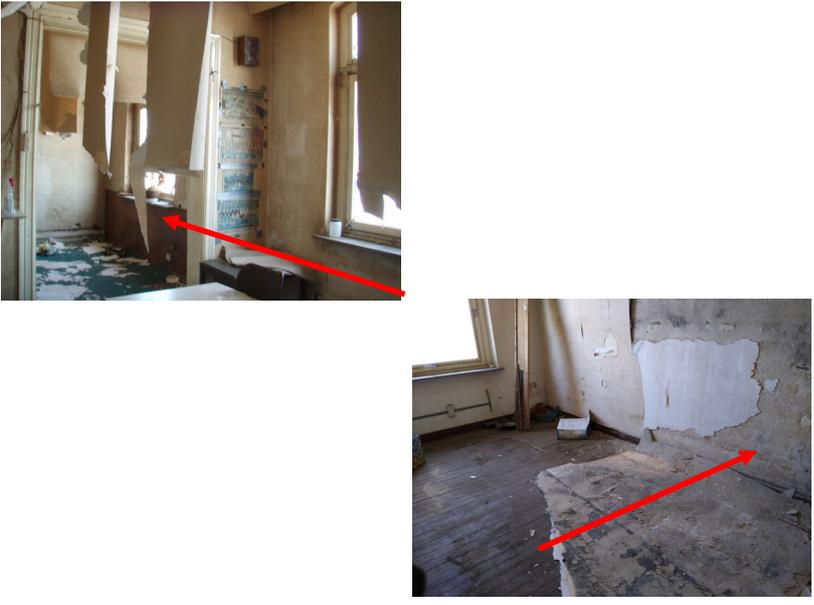
| | <p>Beschreibung</p> <p>Mischprobe des Wandputzes aus dem 1. Obergeschoss des ehemaligen Hafenmeisterhauses.</p> |

| Material | Wandputz | | | | |
| Fundstelle | Ehem. Hafenmeisterhaus; 1. OG, Mischprobe | | | | |

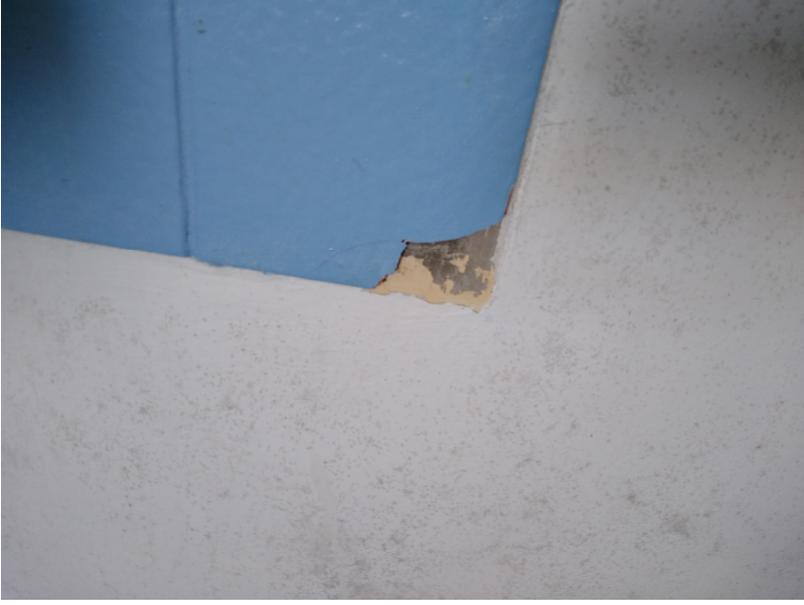
| | <p>Beschreibung</p> <p>Kleber der Wandfliesen in der zum Badezimmer umgebauten ehemaligen Küche im 1. Obergeschoss de ehemaligen Hafenmeisterhauses.</p> |

| Material | | Wandfliesenkleber | | | |
| Fundstelle | | Ehem. Hafenmeisterhaus; 1. OG, ehem. Küche | | | |

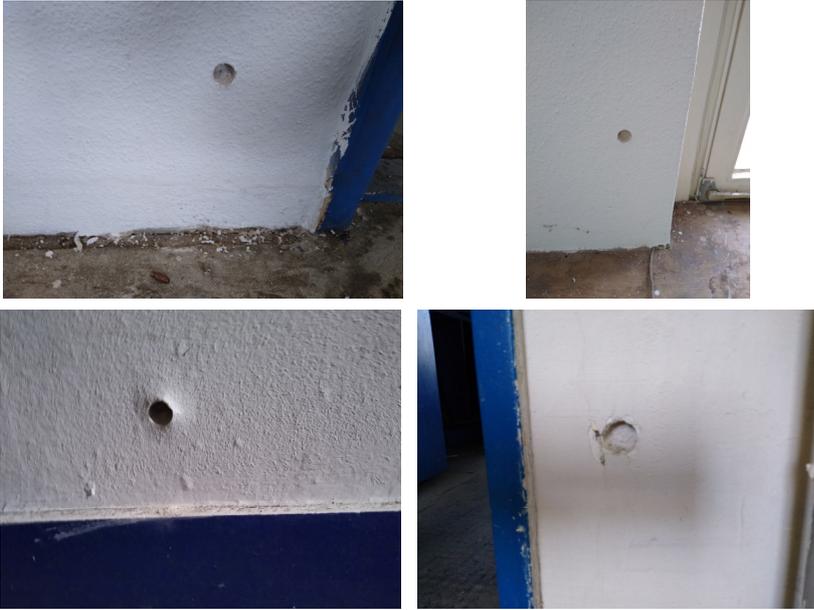
| | | <p>Beschreibung</p> <p>Mischprobe des Wandputzes aus dem Erdgeschoss des ehemaligen Hafenermeisterhauses.</p> |

| Material | | Wandputz | | |
| Fundstelle | | Ehem. Hafenermeisterhaus; EG, Mischprobe | | |

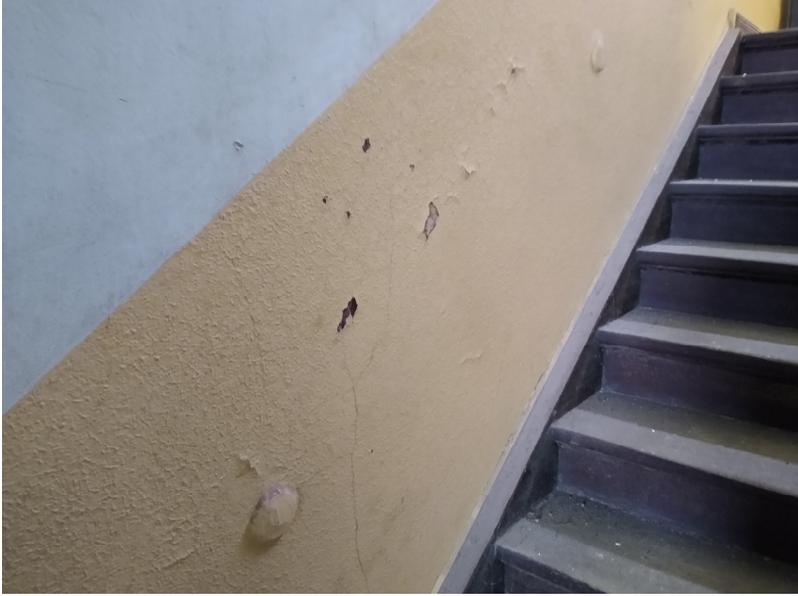
| | <p>Beschreibung</p> <p>Gelber Wandanstrich im Treppenhaus des Erdgeschosses im ehemaligen Hafenermeisterhaus.</p> |

| Material | | Wandanstrich, gelb | | | |
| Fundstelle | | Ehem. Hafenermeisterhaus; EG, Treppenhaus | | | |

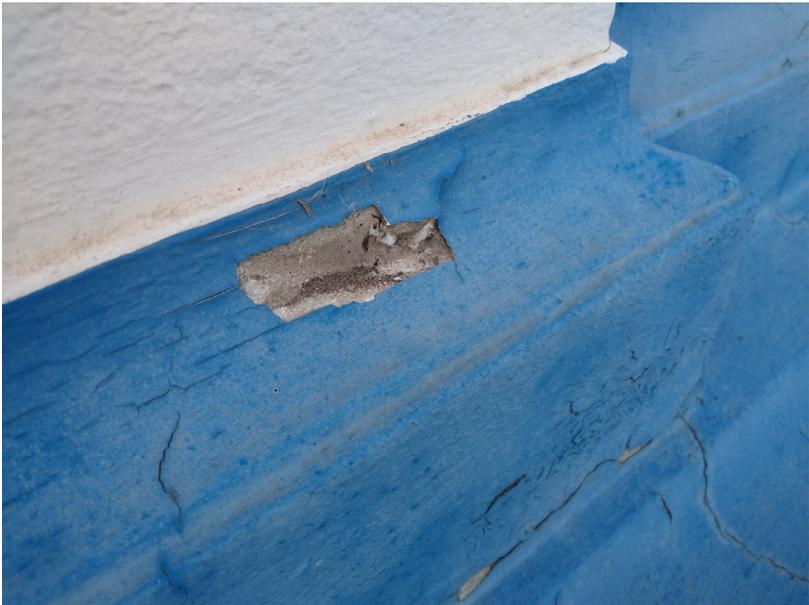
| | <p>Beschreibung</p> <p>Blauer Anstrich im Bereich der Gesimse der östlichen Fassade des ehemaligen Hafenmeisterhauses.</p> |

| Material | | Wandanstrich, blau | | |
| Fundstelle | | Ehem. Hafenmeisterhaus; Fassade, östlich | | |

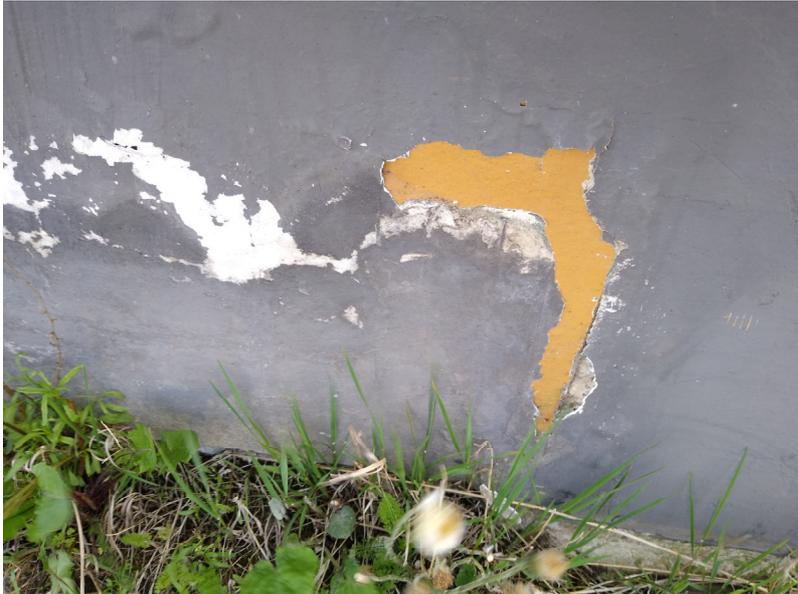
| | <p>Beschreibung</p> <p>Mehrschichtiger grau-ocker Sockelanstrich an der nördlichen Fassade des ehemaligen Hafenmeisterhauses.</p> |

| Material | | Sockelanstrich, grau-ocker (mehrschichtig) | | |
| Fundstelle | | Ehem. Hafenmeisterhaus; Fassade, nördlich | | |

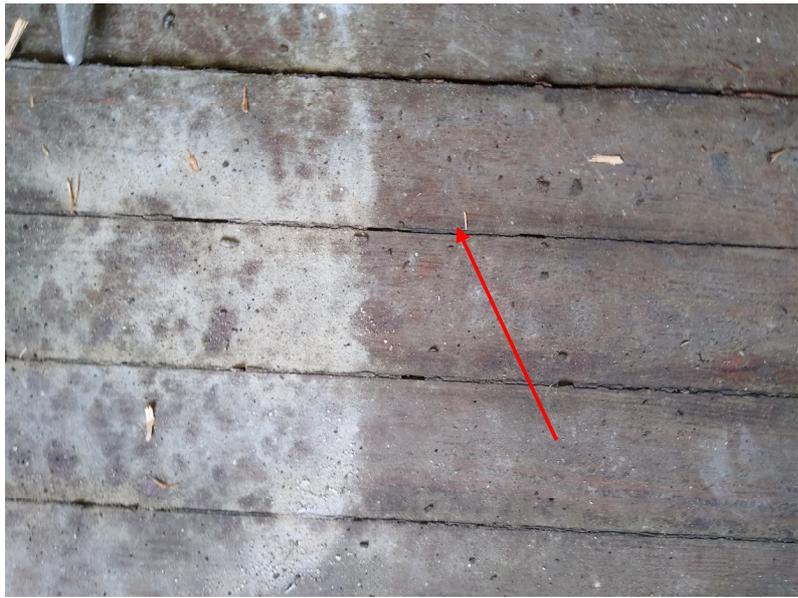
| | <p>Beschreibung</p> <p>Schwarzes Fugenmaterial zwischen den Holzdielen in der Kammer 2 im 1. Obergeschoss des ehemaligen Hafenmeisterhauses.</p> |

| Material | Dielenfugen, schwarz | | | |
| Fundstelle | Ehem. Hafenmeisterhaus; 1. OG, Kammer 2 | | | |

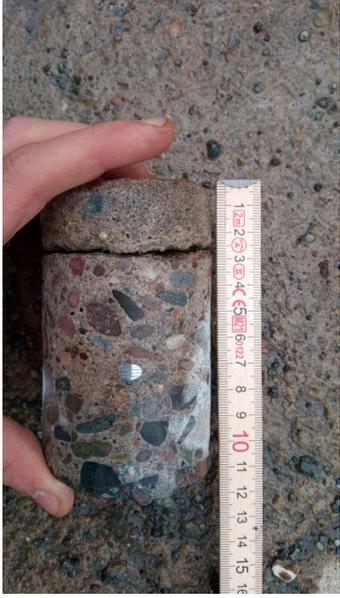
| | <p>Beschreibung</p> <p>Aufbau der nördlichen Sohlplatte der ehem. Fundamente und Sohlen.</p> |

| Material | | Aufbau Sohle s. Bemerkung | | | |
| Fundstelle | | Ehem. Fundamente, Sohlen; Nördl. Sohlplatte | | | |

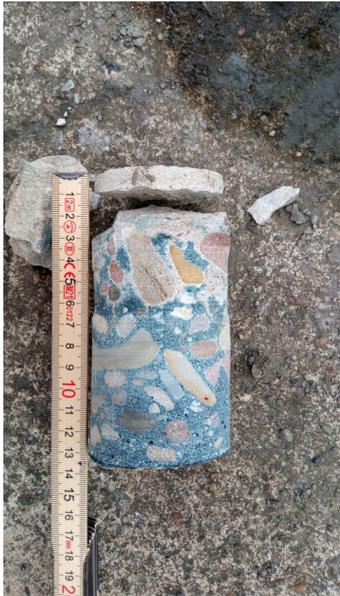
| | <p>Beschreibung</p> <p>Aufbau der südlichen Sohlplatte der ehem. Fundamente und Sohlen.</p> |

| Material | Aufbau Sohle s. Bemerkung | | | |
| Fundstelle | Ehem. Fundamente, Sohlen; Südl. Sohlplatte | | | |

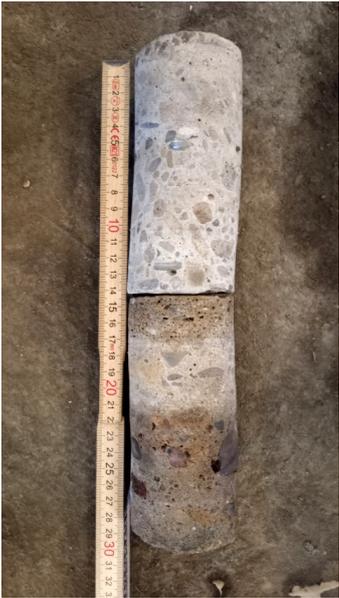
| | <p>Beschreibung</p> <p>Aufbau der Sohlplatte der Lagerhalle.</p> |

| Material | Aufbau Sohle s. Bemerkung | | |
| Fundstelle | Lagerhalle; Sohle | | |

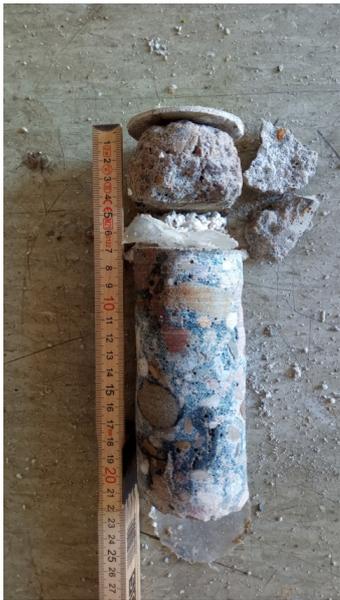
| | <p>Beschreibung</p> <p>Aufbau des Fußbodens und der Sohlplatte im Eingangsbereich der ehem. Verwaltung.</p> |

| Material | Aufbau Sohle s. Bemerkung | | |
| Fundstelle | Ehem. Verwaltung; Eingangsbereich, Sohle | | |

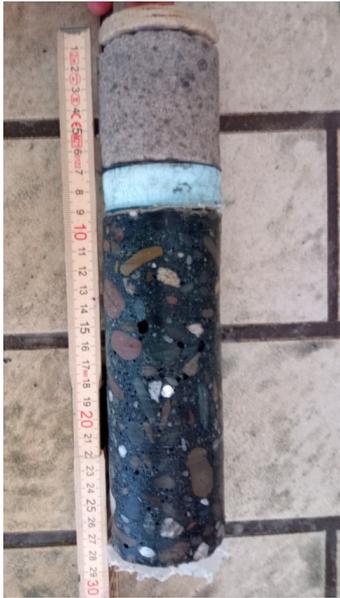
| | <p>Beschreibung</p> <p>Aufbau des Fußbodens und der Sohlplatte im Sanitärbereich der ehem. Verwaltung.</p> |

| Material | Aufbau Sohle s. Bemerkung | | | | |
| Fundstelle | Ehem. Verwaltung; Sanitärbereich, Sohle | | | | |

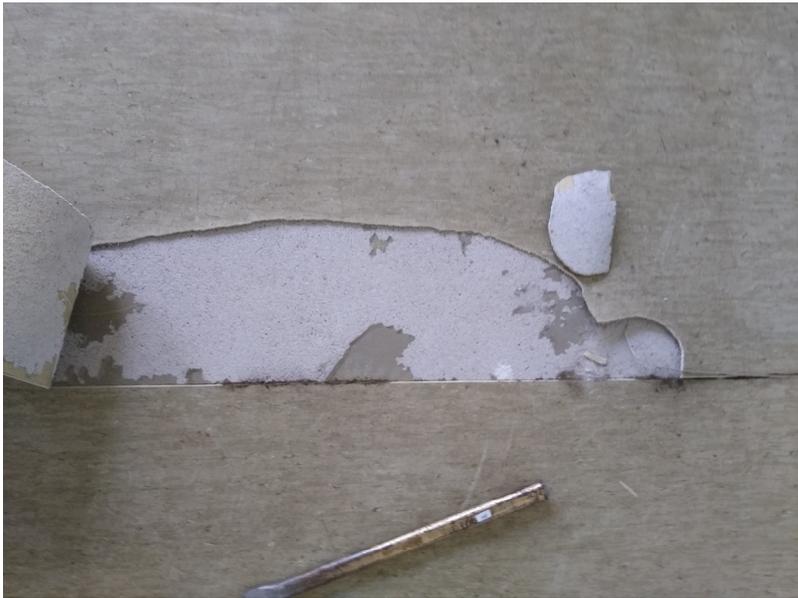
| | <p>Beschreibung</p> <p>Kleber des Fußbodenbelads in einem der Büroräume des ehemaligen Verwaltungsgebäudes.</p> |

| Material | | Fußbodenkleber | | |
| Fundstelle | | Ehem. Verwaltungsgebäude; Büro Aven | | |

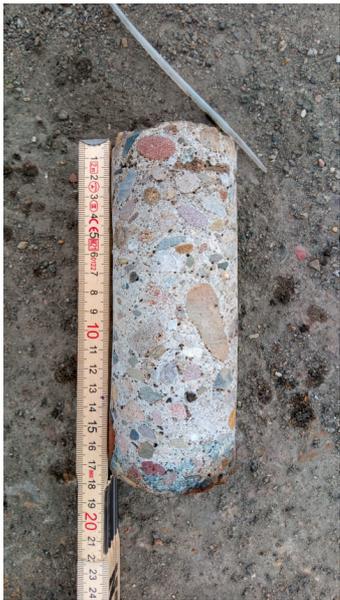
| | <p>Beschreibung</p> <p>Aufbau der mittleren Sohlplatte der ehem. Fundamente und Sohlen.</p> |

| Material | Aufbau Sohle s. Bemerkung | | |
| Fundstelle | Ehem. Fundamente, Sohlen; Mittlere Sohlplatte | | |
