Historische Recherche
des
BSAG Betriebshofes Gröpelingen,
Bremen

Juni 2018

**BSAG –
Bremer Straßenbahn Aktiengesellschaft
Flughafendamm 12
28199 Bremen**

Dr. Pirwitz Umweltberatung

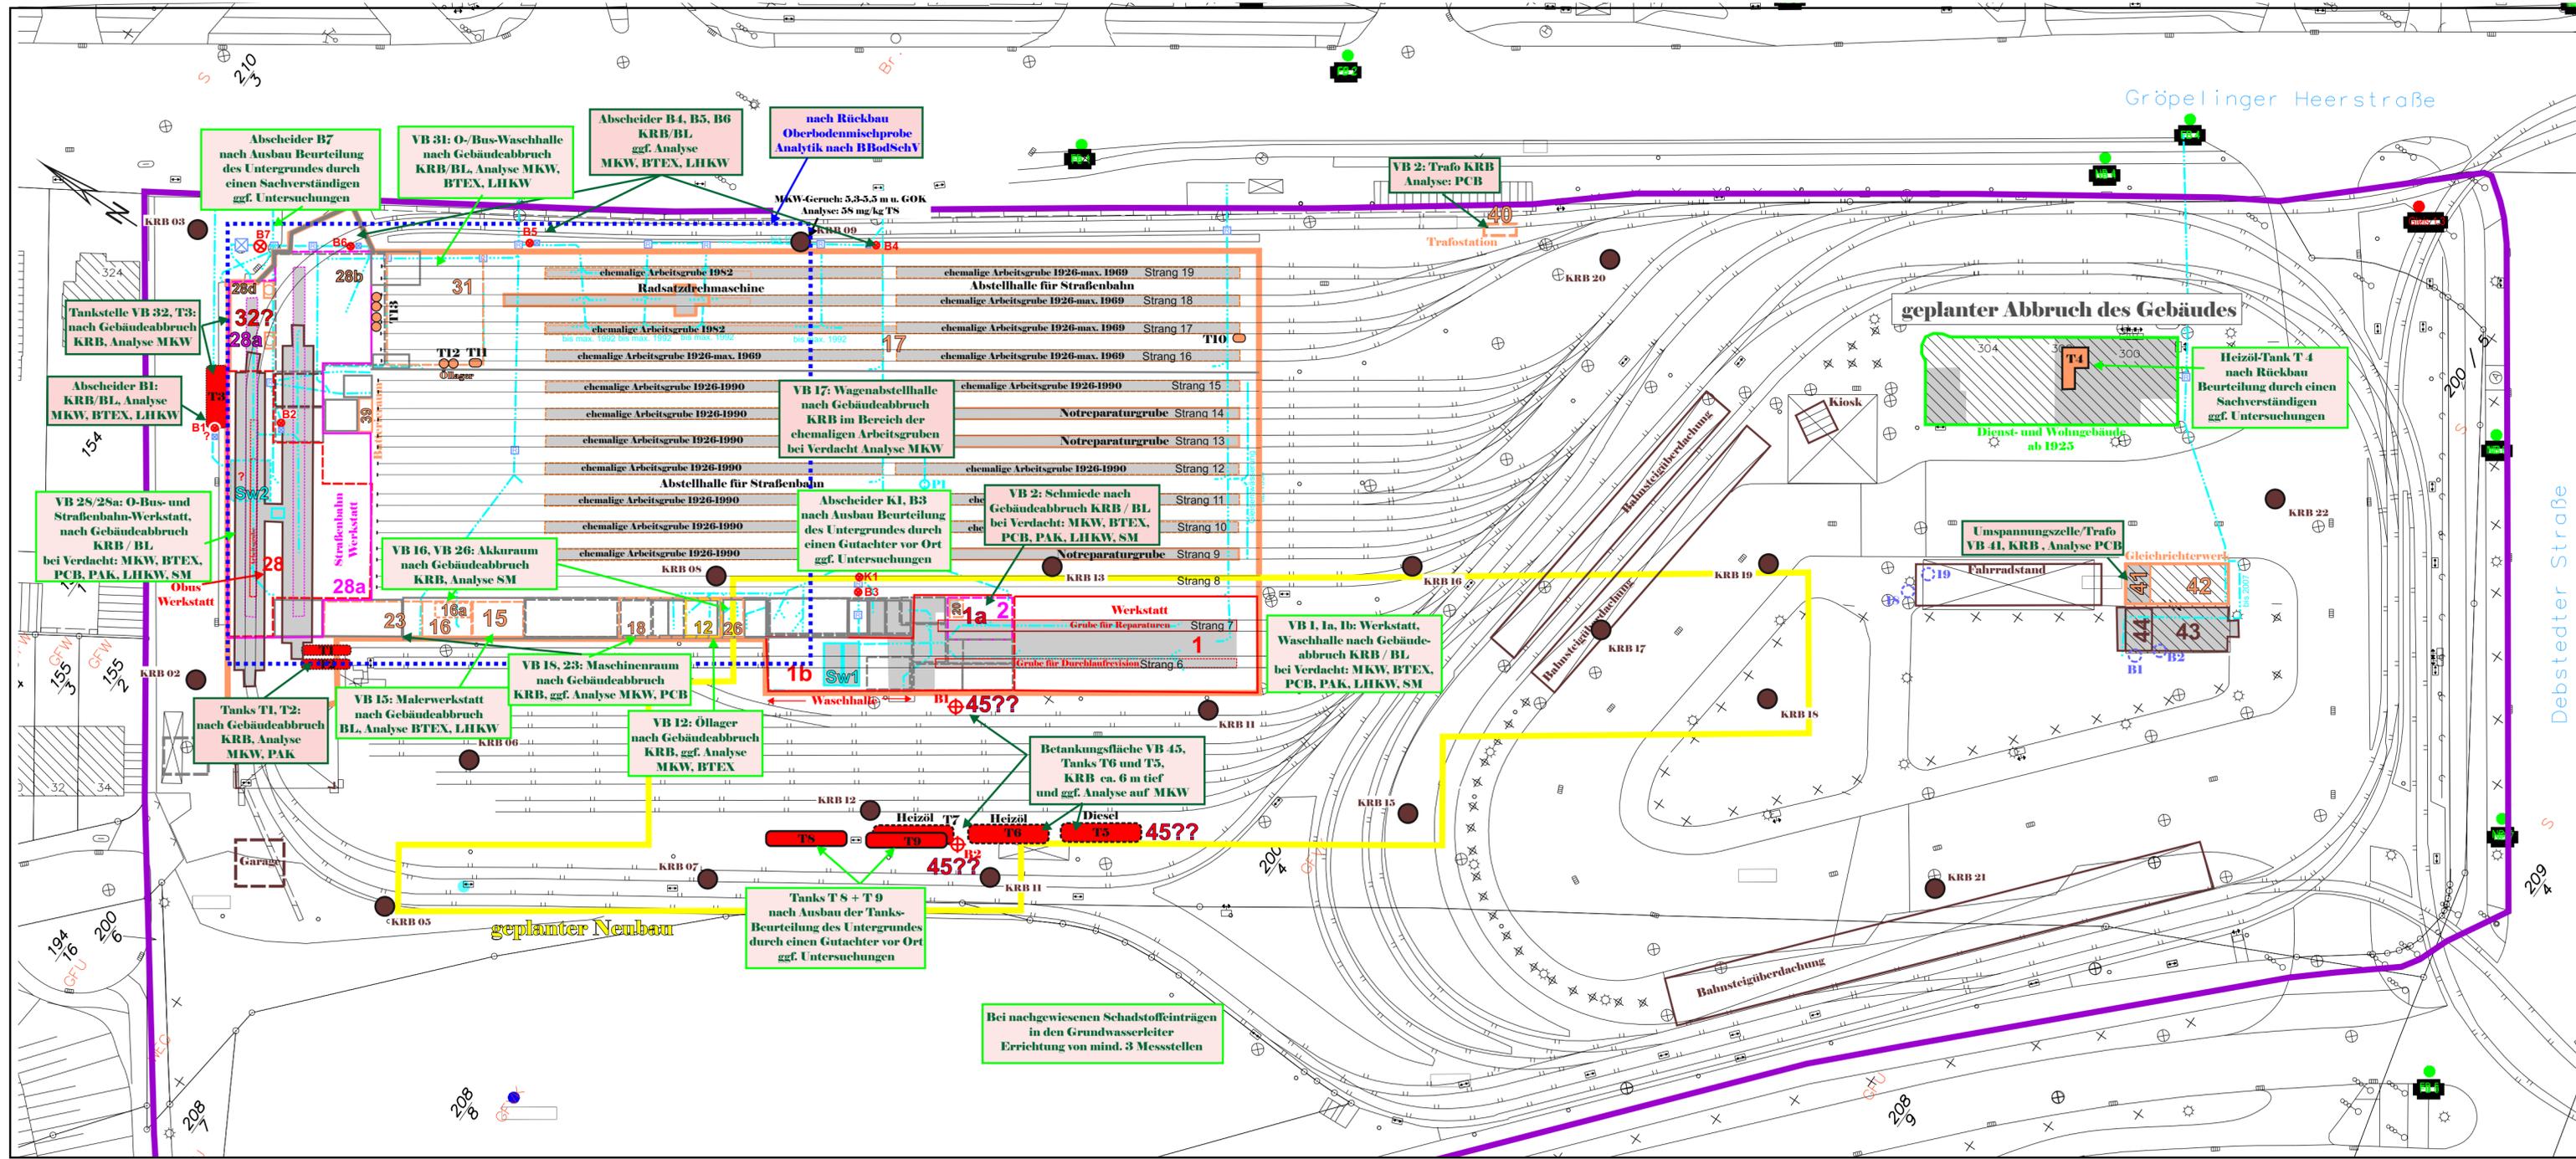
In Kapitel 4.2 und in Anlage 3.4 werden **13 Verdachtsbereiche¹⁴ in der Wagenabstellhalle/Werkstätten** aufgezeigt, bei denen ein Untersuchungsbedarf gegeben ist. Hierzu sollte direkt nach Abbruch des Gebäudes ein alllastenerfahrender Gutachter vor Ort augenscheinlich auffällige Bodenbereiche dokumentieren. Bei der Inaugenscheinnahme ist jedoch zu berücksichtigen, dass die Sohlplatte in der Wagenabstellhalle 1982 und 1990 erneuert wurde und damals „sauberer“ Füllsand unter der Platte eingebracht wurde. Damit können „frühere“ Verunreinigungen „verdeckt“ unter diesem Füllsand liegen.

- SW1: ab 1969 Zwei-Kammern, insgesamt 5,1 x 5,1 m, 2m tief
- SW2: nach „BSAG-Plan“ ab 1969, ausgeführt????
- P1: Pumpensumpf mit Anschluss an die Schmutzwassergrube ab 1990

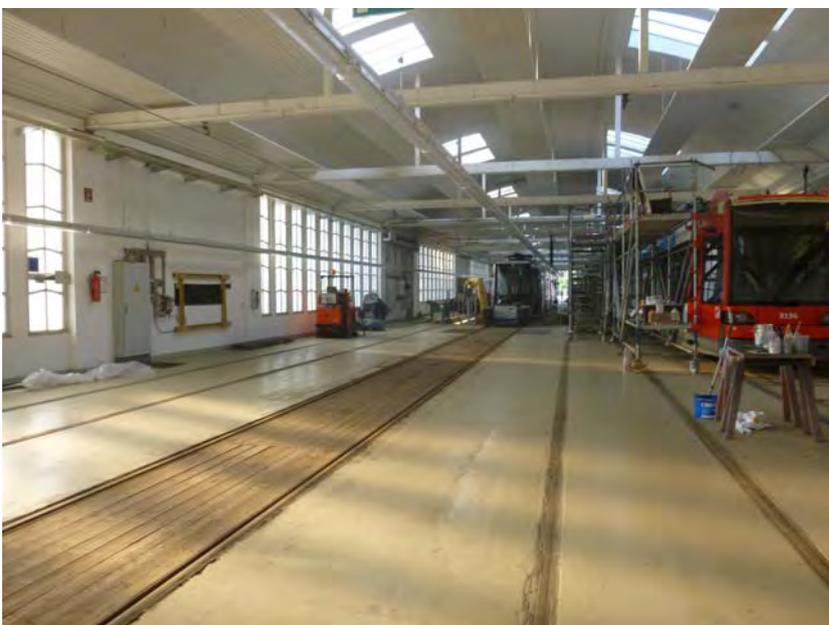
**Foto 6: - aktuell**

Bei Gleis/Strang 18 befindet sich heute noch eine mit Holz abgedeckte Arbeitsgrube, die zur Radsatzdrehmaschine führt.
Der Fußboden zwischen den Gleisen ist augenscheinlich mit einem flüssigkeitsundurchlässigen Anstrich versehen.

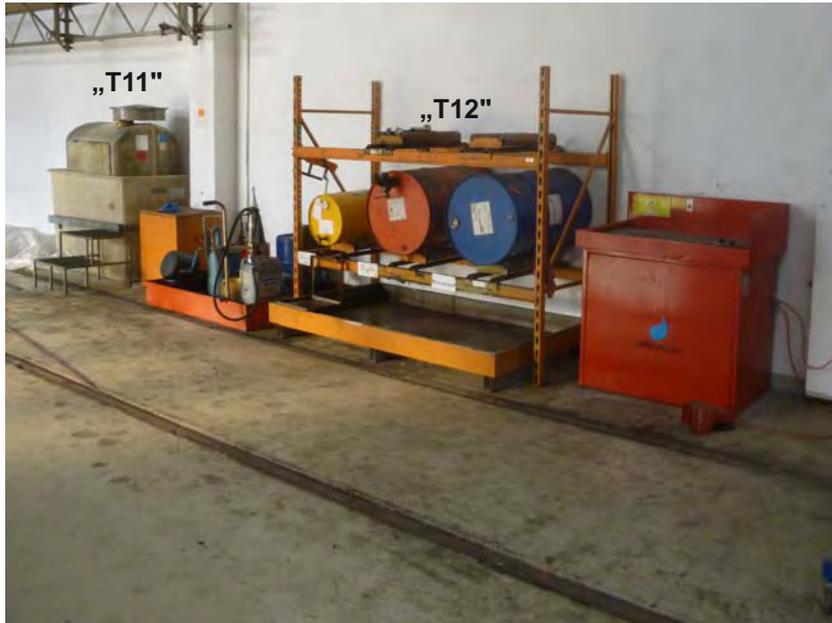
Foto 10: - aktuell

Links der 1.000 L Altöl-Tank „T11“ und das Fass- und Gebindelager „T12“ (Außenreiniger, Schmieröle etc. < 1.000 L) auf ausreichend großen Auffangwannen.

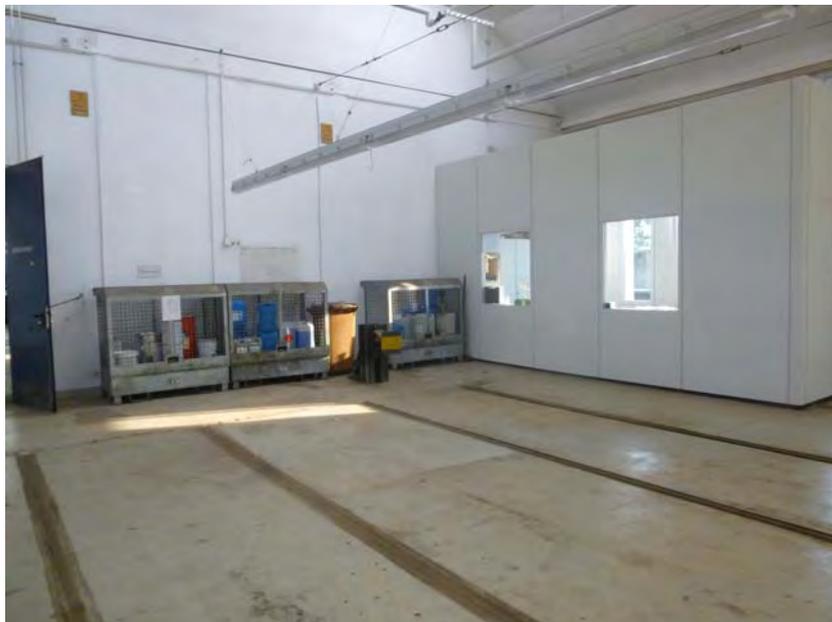
Foto 11: - aktuell

Blick in nordnordwestliche Richtung. Rechts das eingebaute Büro. An der Wand das Gebindelager „T13“. Früher befand sich hier die Ombus-Waschhalle VB 31 (ab 1949)

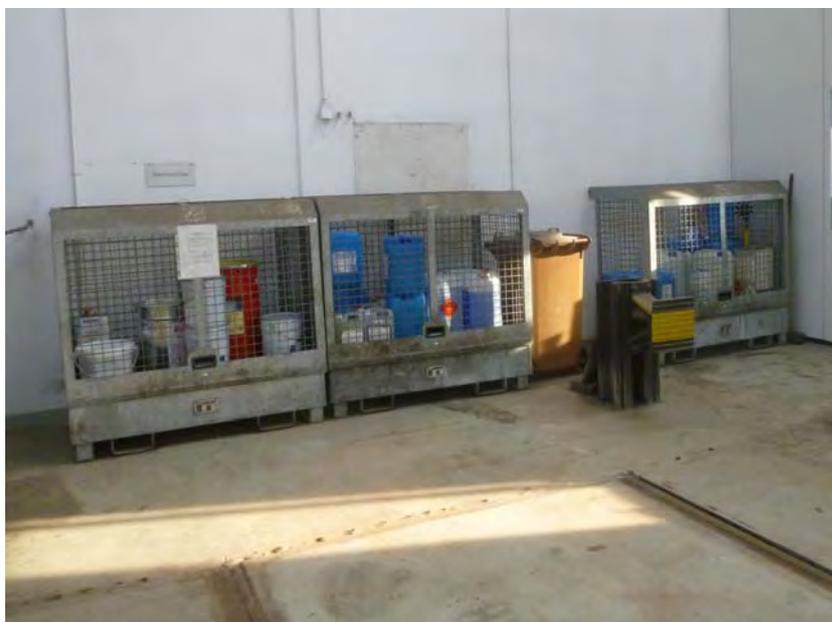
Foto 12: - aktuell

Gebindelager T13: Reinigungsmittel und weitere wassergefährdende Stoffe in handelsüblichen Kanistern, < 1.000 L auf ausreichend großen Auffangwannen

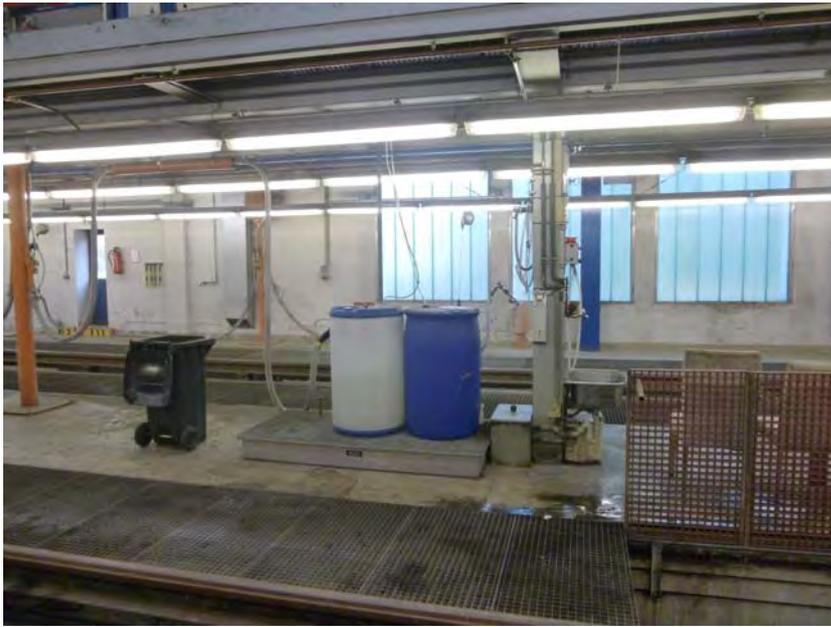
Foto 16: - aktuell

Sämtliche Fässer mit wassergefährlichen Stoffen stehen auf Auffangwannen.

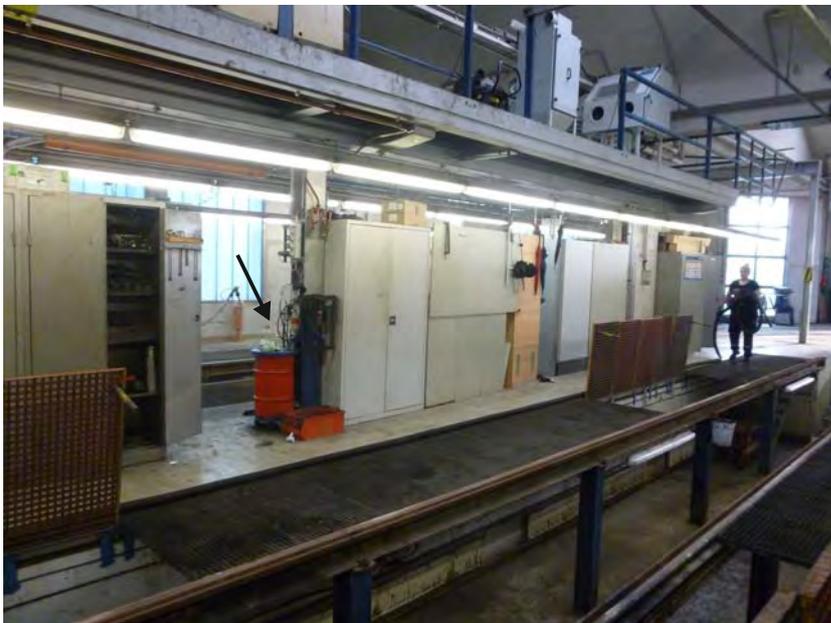
Foto 17: - aktuell

Blick in die Arbeitsgruben und auf die Fettpresse (Pfeil).

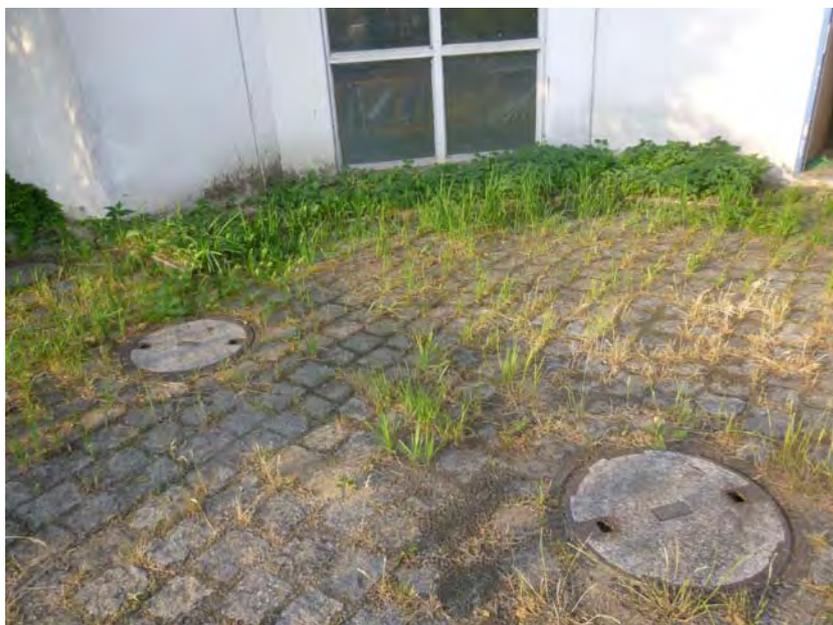
Foto 23: - aktuell
Blick auf Schlammfang und Benzinabscheider „B7“

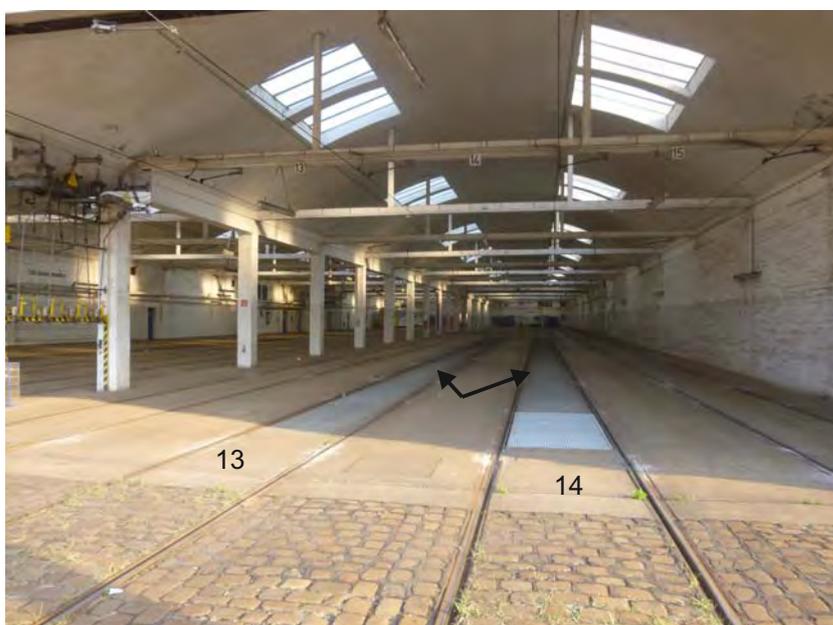
Foto 24: - aktuell
Blick nach Nordwesten in die Wagenabstellhalle.
1990 wurden die Arbeitsgruben unter den Gleisen bis auf einige „Notreparaturgruben“ rückgebaut, eine neue Sohlplatte wurde errichtet. Die Notreparaturgruben werden nicht mehr benötigt und sind fest mit einem Gitter verschlossen (s. Pfeile).

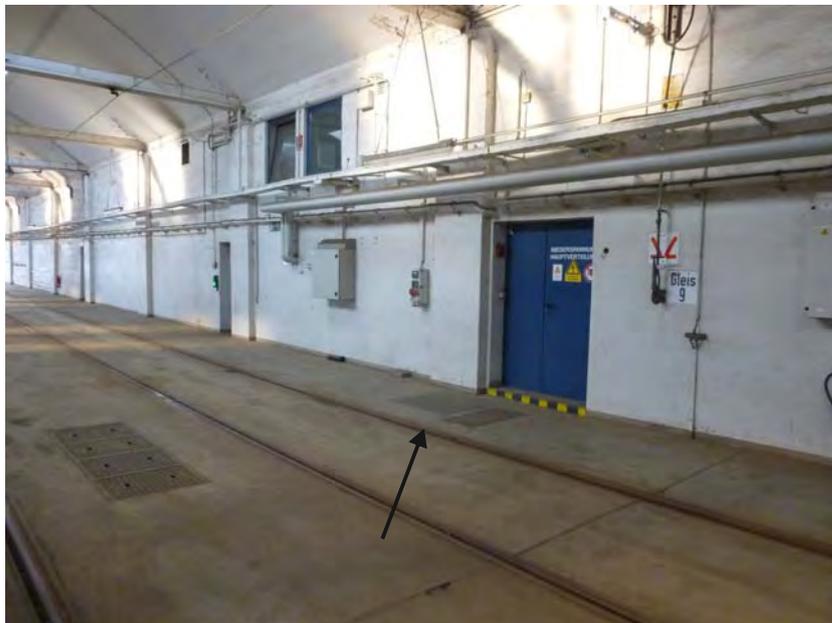
Foto 26: - aktuell
Blick auf Koaleszenzabscheider „K1“
und Benzinabscheider „B3“

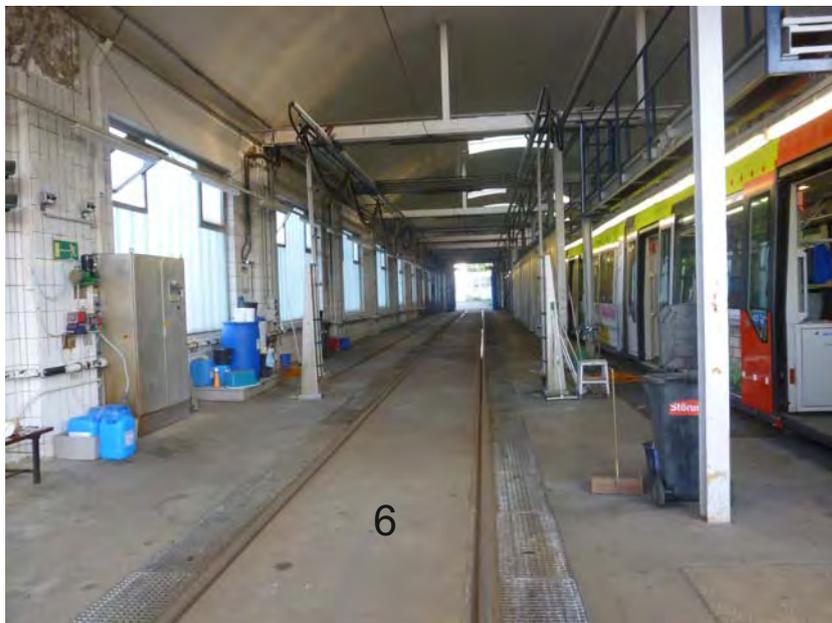
Foto 29: - aktuell

Blick in nördliche Richtung auf die 1969/70 eingerichtete Waschstraße. Die Grube Gleisstrang 6 ist rückgebaut.

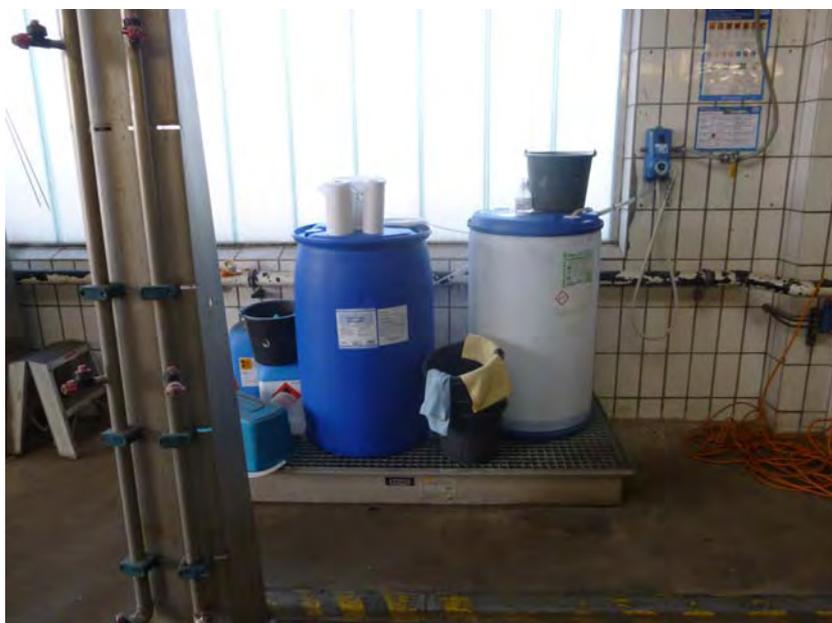
Foto 30: - aktuell

Reinigungsmittel in der Waschhalle stehen ordnungsgemäß auf Auffangwannen.

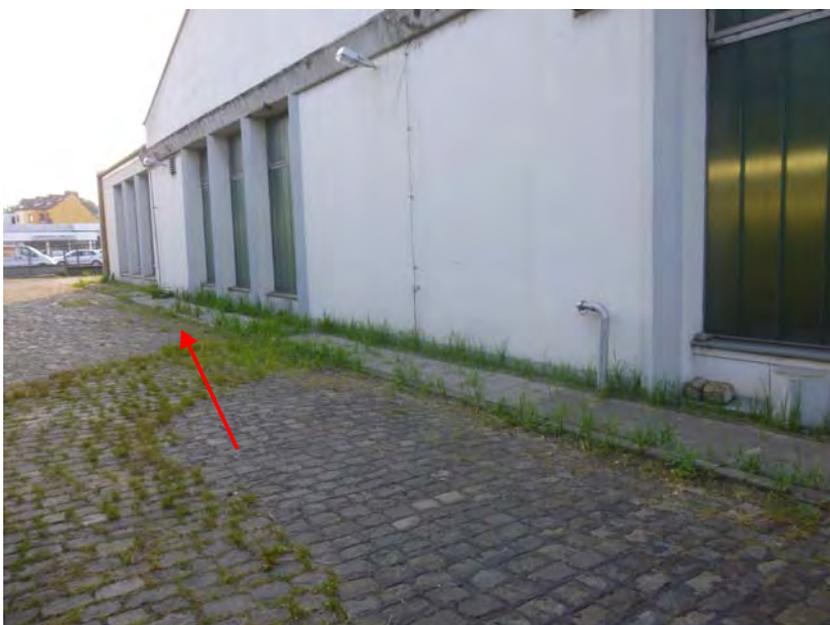
Foto 39: - aktuell
Blick nach NE zur Gröpelinger Heerstraße. Links die Werkstatt VB 28.
Hier (Pfeil) lag ungefähr der unterirdische Tank T3 (Diesel) für die von 1960-1969 betriebene Eigenverbrauchstankstelle.
Der Betankungsbereich ist heute überbaut.

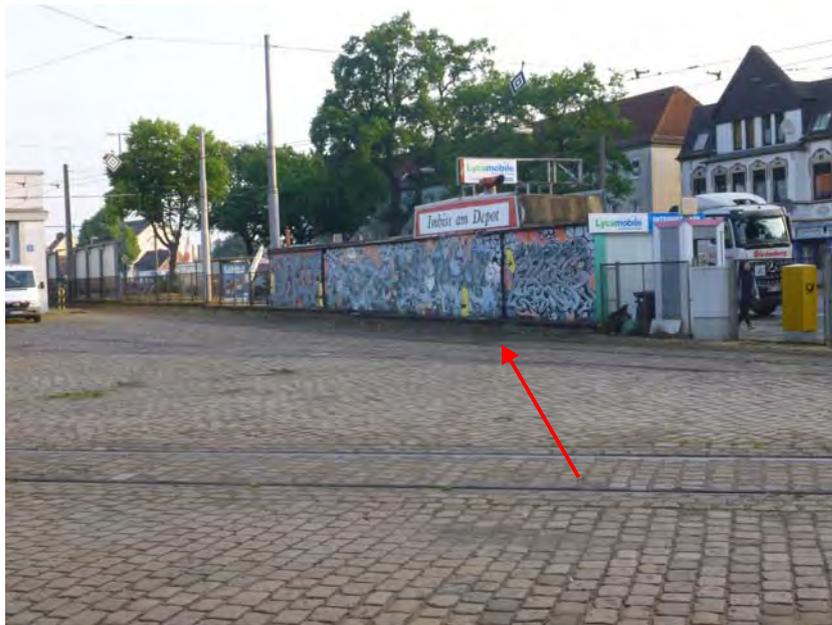
Foto 43: - aktuell

Blick zur Gröpelinger Heerstraße. Hier (Pfeil) befand eine 1969/70 errichtete Trafostation (VB 40)
