## **Neubau der Kaje 66 in Bremerhaven**

### **Dokumentation der orientierenden schadstofftechnischen Erkundungen**

im Mai 2019

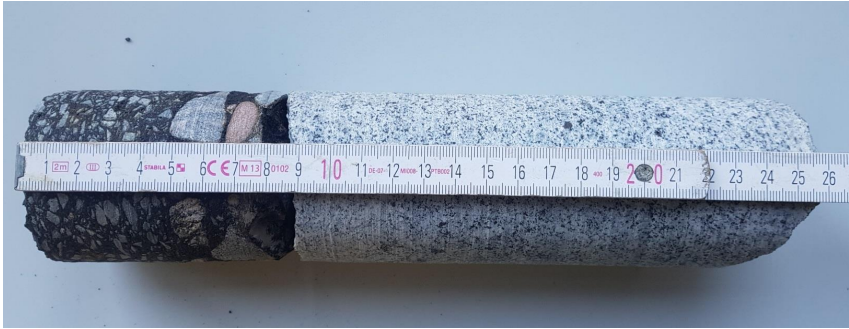
| <div> Haferwende 7<br/> 28358 Bremen<br/> Tel.: 0421/20759-0<br/> Fax: 0421/20759-999 </div> | | <b>Übersicht der Bohrkerne<br/>und Schichten</b> | | Projektname: Neubau Kaje 66<br>Projektnummer: U276718<br>Bearbeiter: Wiemers<br>Datum: 21.11.2018 | |
|---|---|---|---|---|---|
| <b>KB 1/19</b> | Deckschicht | 4 | 4 | 19-109 | Asbestfasern gesamt: < 0,008 M-%<br>Asbestfasern TRGS 517: < 0,008 M-% |
| | Tragschicht | 8 | 4 | 19-110 | Asbestfasern gesamt: < 0,008 M-%<br>Asbestfasern TRGS 517: < 0,008 M-% |

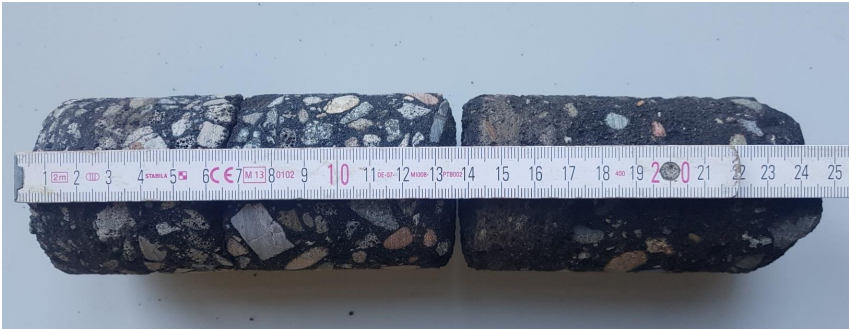
| Entnahme-<br>stelle | Schichten-<br>bezeichnung | Unterkante Schicht<br>[cm u. GOK] | Schichtenmächtigkeit<br>[cm] | Probenbezeichnung | untersuchte(r) / einstufungs-<br>relevanter Parameter |
|---|---|---|---|---|---|
| <b>KB 2/19</b> | Deckschicht | 2 | 2 | 19-111 | Asbestfasern gesamt: < 0,008 M-%<br>Asbestfasern TRGS 517: < 0,008 M-% |
| | Tragschicht | 13 | 11 | 19-112 | Asbestfasern gesamt: < 0,008 M-%<br>Asbestfasern TRGS 517: < 0,008 M-% |
| | Tragschicht | 25 | 12 | 19-113 | Asbestfasern gesamt: < 0,008 M-%<br>Asbestfasern TRGS 517: < 0,008 M-% |

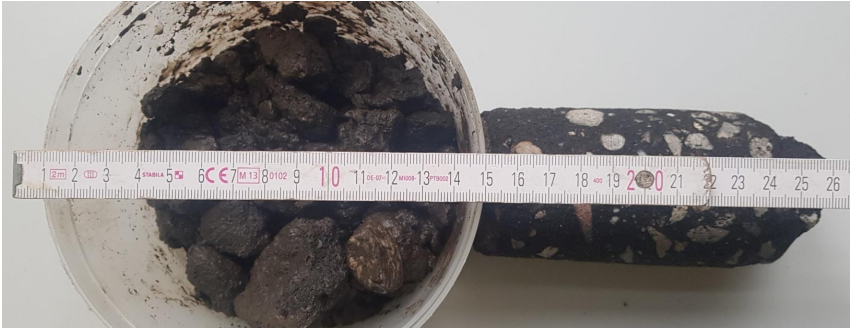
Diese erhöhten Messwerte gehen einher mit signifikant erhöhten PAK-Konzentrationen von 319,09 mg/kg bis 877,54 mg/kg. (Hinweis: PAK Konzentration > 25 mg/kg = kohlenbeerhaltiger Asphalt / gefährlicher Abfall).

| | | Haferwende 7<br>28358 Bremen<br>Tel.: 0421/20759-0<br>Fax: 0421/20759-999 | <b>Übersicht der Bohrkerne<br/>und Schichten</b> | | Projektname: Neubau Kaje 66<br>Projektnummer: U276718<br>Bearbeiter: Wiemers<br>Datum: 21.11.2018 |
|---|---|---|---|---|---|
| <b>KB 3/19</b> | Oberbau (gberochen) | 15 | 15 | 19-114 | Asbestfasern gesamt: < 0,008 M-%<br>Asbestfasern TRGS 517: < 0,008 M-%<br>PAK: 319,09 [mg/kg]<br>Phenole: 72 µg/L |
| | Tragschicht | 28 | 13 | 19-115 | Asbestfasern gesamt: < 0,008 M-%<br>Asbestfasern TRGS 517: < 0,008 M-%<br>PAK: 877,54 [mg/kg]<br>Phenole: 59 µg/L |

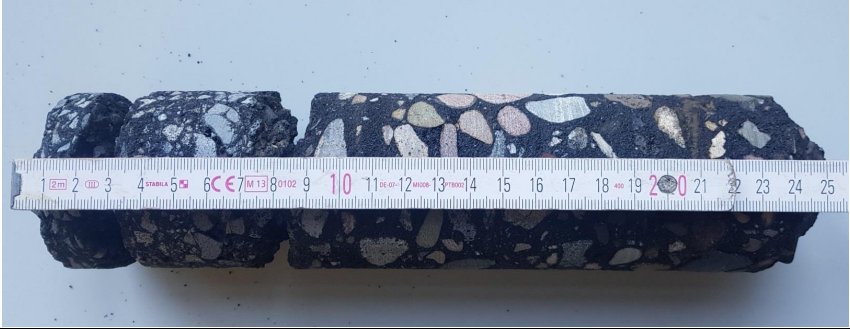
| Entnahme-<br>stelle | Schichten-<br>bezeichnung | Unterkante Schicht<br>[cm u. GOK] | Schichtenmächtigkeit<br>[cm] | Probenbezeichnung | untersuchte(r) / einstufungs-<br>relevanter Parameter |
|---|---|---|---|---|---|
| <b>KB 4/19</b> | Deckschicht | 2 | 2 | 19-116 | Asbestfasern gesamt: < 0,008 M-%<br>Asbestfasern TRGS 517: < 0,008 M-% |
| | Binderschicht | 8 | 3 | 19-118 | Asbestfasern gesamt: < 0,008 M-%<br>Asbestfasern TRGS 517: < 0,008 M-% |
| | Tragschicht | 26 | 18 | 19-119 | Asbestfasern gesamt: < 0,008 M-%<br>Asbestfasern TRGS 517: < 0,008 M-%<br>PAK: 7,76 [mg/kg]<br>Phenole: n.n. |

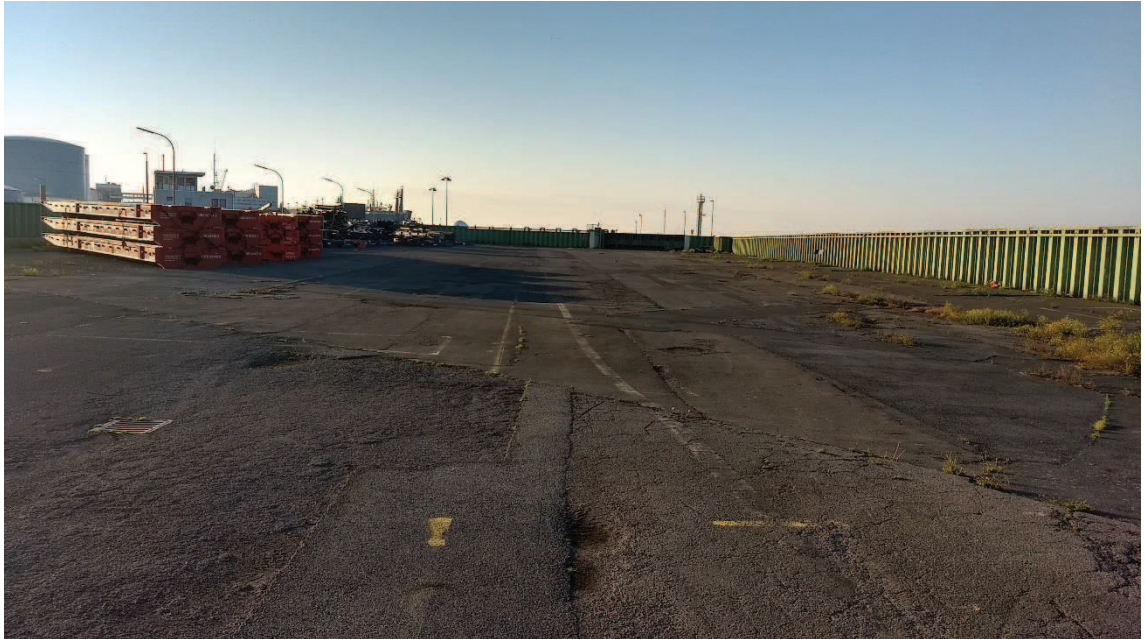
Foto 1: Foto 2: Überblick über die Fläche innerhalb der Bestandsspundwände mit Blick in Richtung Süden.

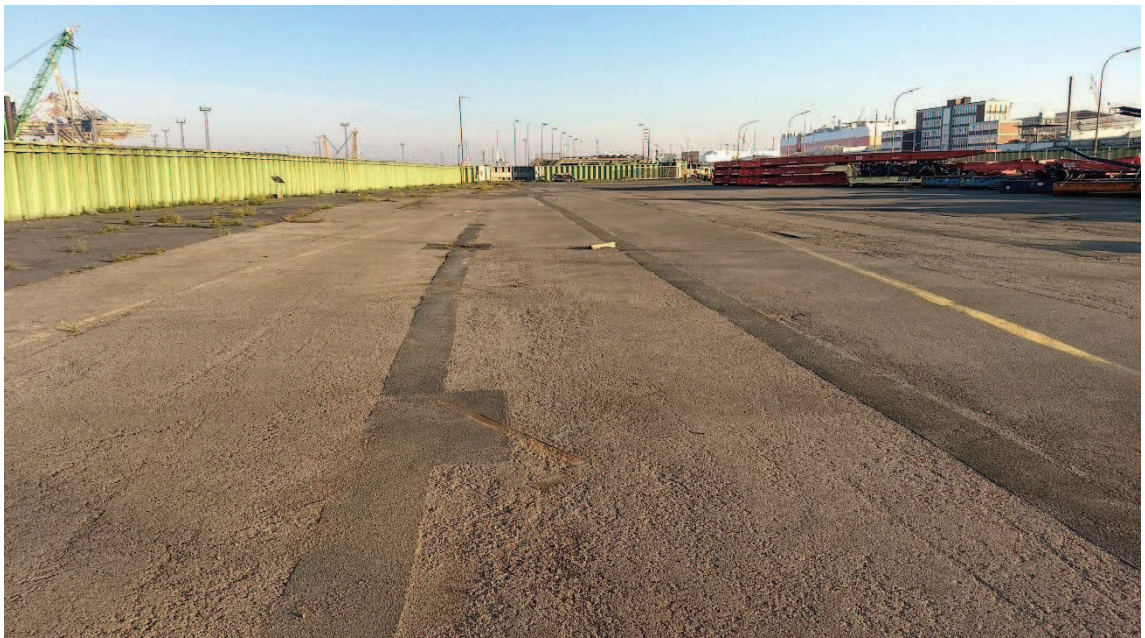
Foto 2: Überblick über die Fläche innerhalb der Bestandsspundwände mit Blick in Richtung Norden.

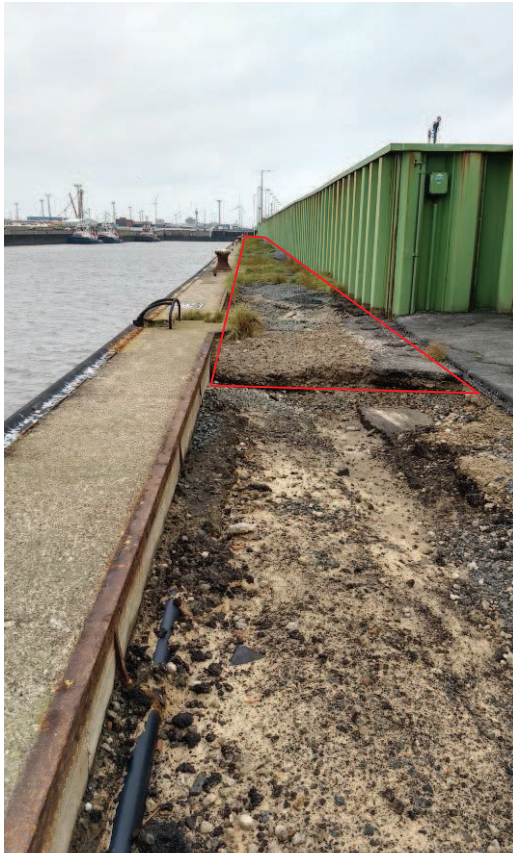
Foto 3: Überblick über die Teilfläche 8;  
Oberflächenbefestigung aus RC-  
Materialien und Schotter (rote  
Markierung)

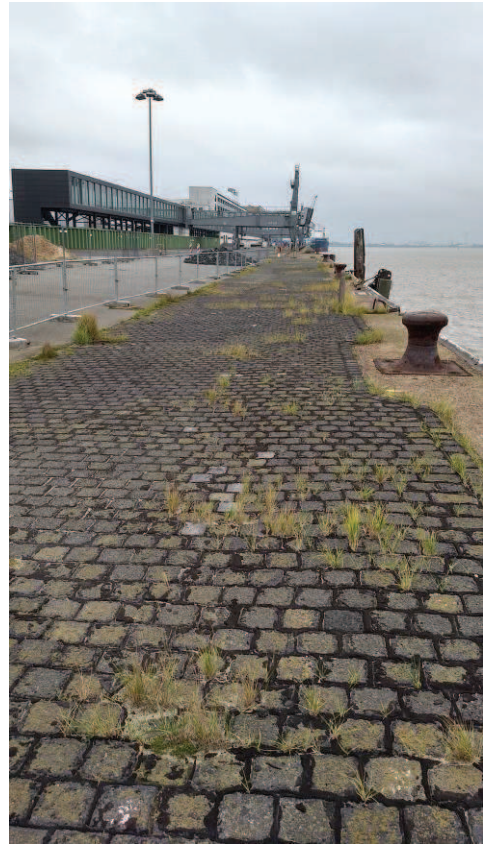
Das untersuchte Fugenmaterial der Schlackesteine ist aufgrund einer festgestellten erhöhten PCB-Konzentration (2,50 mg/kg) gemäß LAGA Bauschutt als > Z2 (gefährlicher Abfall) zu bewerten. Asbestfasern wurden nicht nachgewiesen.

Foto 4: Überblick über die Teilfläche 10;  
Oberflächenbefestigung aus  
Schlackesteinen mit Fugenverguss
