GUTACHTERLICHE BEWERTUNG zur Vorlage beim Regierungspräsidium Darmstadt

Risikobewertung der Haltestelle Lichtenbergschuleder HEAG in Darmstadt

Berichts-Nr.: HD98186T, Version 2.0,

Berichts-Datum: 16.02.2022, Umfang: 36 Seiten

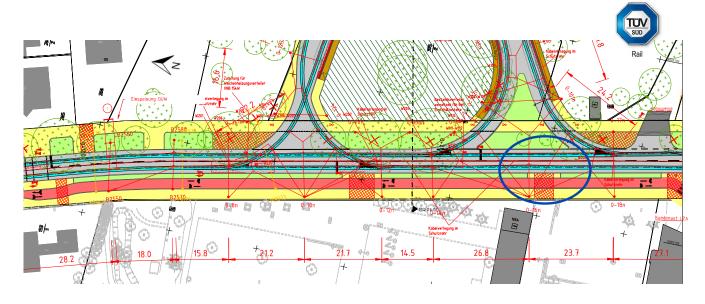
Abbildung 1: Lageplan Lichtenbergschule – Ludwigshöhstraße, Zufahrt Lehrerparkplatz markiert (Auszug [R1])

d.h. als Ereignis ein Unfall zwischen einem in den Parkplatz einfahrenden, insbesondere jedoch (Sichtbehinderung durch Büsche) einem vom Parkplatz ausfahrenden Kraftfahrzeug mit Fußgängern auf dem Gehweg.

Die Geschwindigkeit des ausfahrenden Kraftfahrzeuges ist niedrig, die Sichtverhältnisse sind für die Beteiligten durch Büsche leicht eingeschränkt.

Schwere	3	kritisch	einzelne (1 bis 2) Schwerverletzte, zahlreiche Leichtverletzte
Wahrschein lichkeit	2	sehr niedrig	mit dem Ereignis ist sehr selten zu rechnen (10jährl.)

Schwere	2	marginal	einzelne Leichtverletzte
Wahrschein lichkeit	3	niedrig	mit dem Ereignis ist selten zu rechnen (jährl.)

In beiden Fällen ergibt sich aus der Risikomatrix die Einstufung: **Tolerabel** - Risiko wird akzeptiert unter der Bedingung einer regelmäßigen Überprüfung der Entscheidung.

Unmittelbar keine zusätzlichen Maßnahmen erforderlich.

Wird eingeschätzt, dass eine spätere Überprüfung möglicherweise zu erforderlichen Maßnahmen führen könnte, bietet sich technisch beispielsweise eine Schranke an, die in

der Morgenspitze die Zufahrt für Elterntaxis sperrt und nur Berechtigten den Zugang ermöglicht. (Quelle: Workshop).

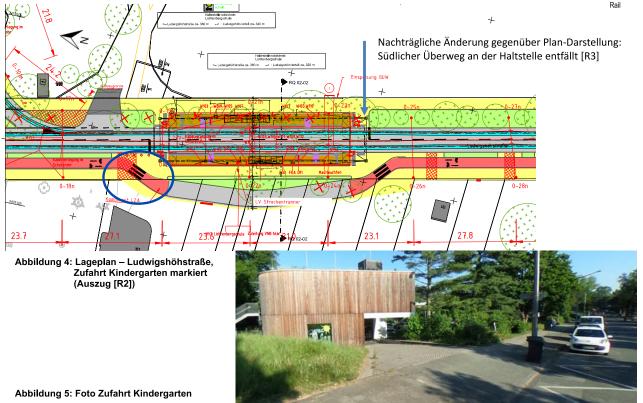
d.h. als Ereignis ein Unfall zwischen Rad fahrenden Personen aus beiden Richtungen mit Fußgängern auf dem Überweg. Verletzt werden können sowohl Rad fahrende Personen als auch Fußgänger.

Die Gefährdung tritt im Wesentlichen auf, wenn morgens im Takt der ankommenden Bahnen Kinder in Gruppen von der Haltestelle kommen und gleichzeitig Personen in großer Zahl mit dem Fahrrad stadteinwärts fahren (Berufsverkehr).
