Bericht zur Bestandsmessung der Änderungen des magnetischen Gleichfeldes am Campus Lichtwiese

Dr.-Ing. Mathias Magdowski, Prof. Dr.-Ing. Ralf Vick

15.01.2013

Die Bestandsmessungen am Campus Lichtwiese der Technischen Universität Darmstadt wurden am 28. und 29. November 2012 durchgeführt. Ziel war die Bestimmung der derzeitigen typischen Schwankungen der magnetischen Flussdichte an ausgewählten Standorten am Campus Lichtwiese.

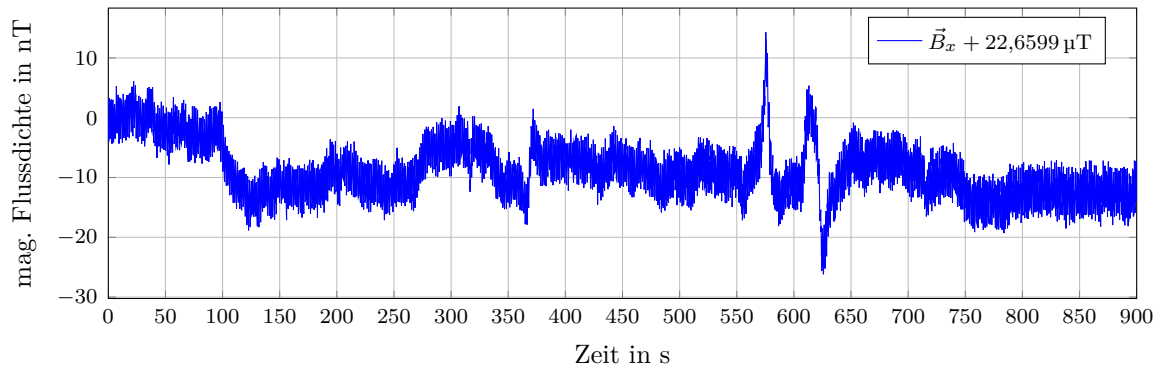
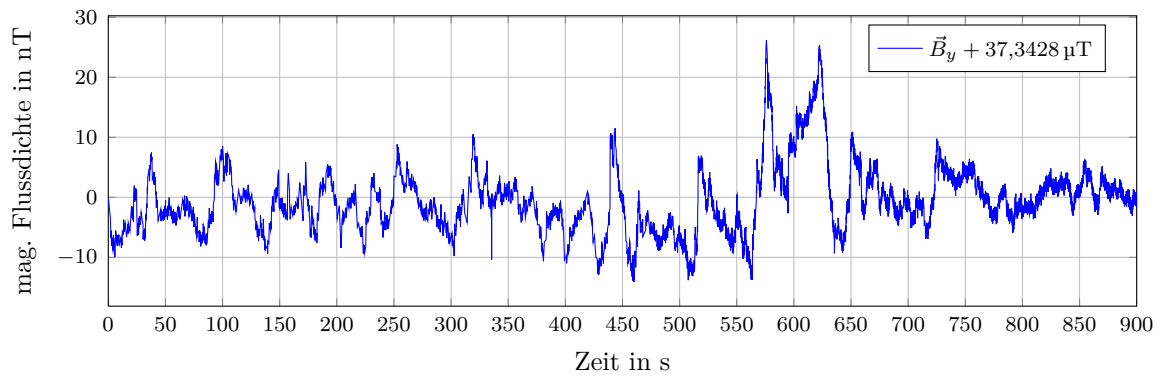
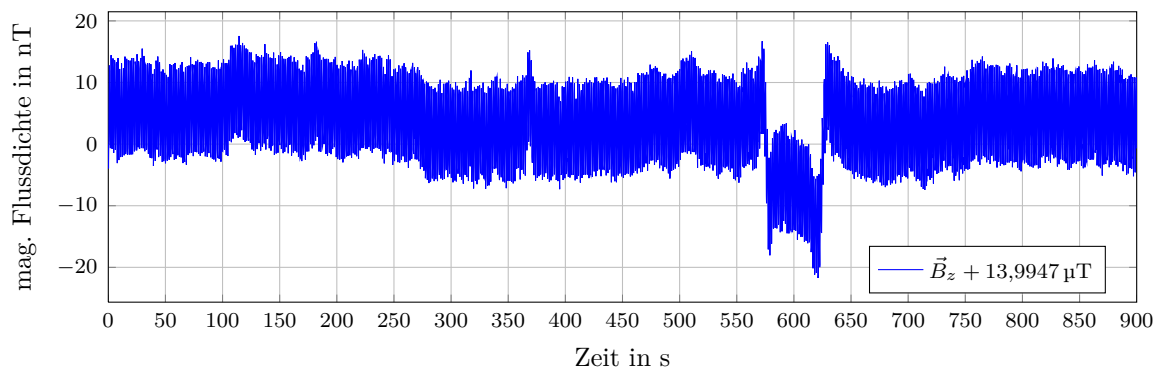
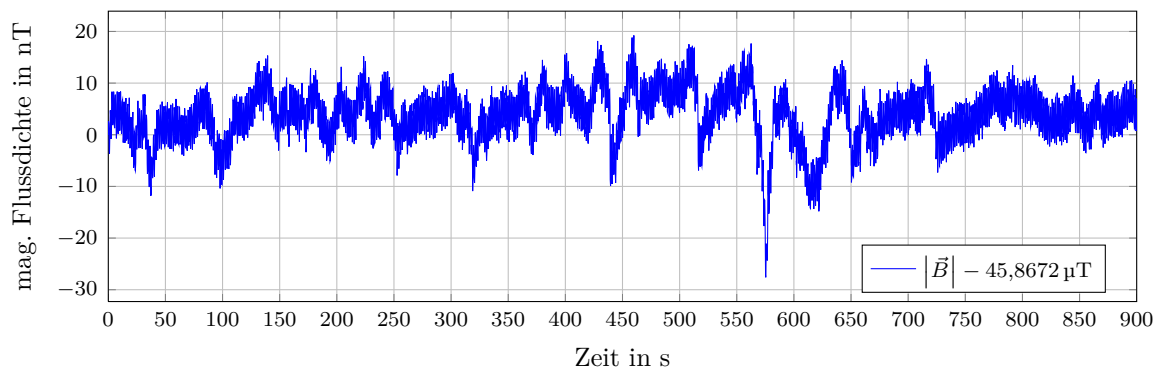
Abbildung 2.3: zeitlicher Verlauf der magnetischen Flussdichte am Messpunkt in Raum F204 in Gebäude L2/04 (F-Turm)

In Abbildung 2.3 sind die zeitlichen Verläufe der magnetischen Flussdichte gezeigt. Die Verläufe zeigen kaum und wenn dann nur sehr geringe Schwankungen. Es stechen nur zwei größere Störungen bei etwa 575 s und 620 s hervor, deren maximale Amplitudenänderung aber nur bei etwa 30 nT liegt. Die Ursache dieser Störungen konnte nicht ermittelt werden. Auffällig ist, dass die horizontale x - und z -Komponenten durch periodische Störungen mit geringer Amplitude im Hz-Bereich überlagert sind, die vertikale y -Komponente dagegen kaum. Diese periodischen Störungen können z. B. durch mechanische Schwingungen an benachbarten Kryostaten verursacht werden.

Die numerische Auswertung ist in Tabelle 2.1 angegeben. An dieser Position sind nur geringe Schwankungen zu verzeichnen. Für die einzelnen Komponenten und den Betrag liegen die zeitlich gewichteten Änderungen alle unterhalb von 50 nT.

Die zeitlich gewichteten Flussdichteänderungen nehmen über größere Zeiten tendenziell zu. Da aber aufgrund des oben beschriebenen Bewertungskriteriums nicht nur die reinen Pegeländerungen, sondern auch deren Geschwindigkeiten in die Bewertung einfließen,

kann die mittlere Änderung über 100s durchaus auch kleiner sein, als die Änderung innerhalb von 20s, wie z.B. bei der x -Komponente. Aufgrund des als Hintergrundfeld überlagerten Erdmagnetfeldes ist die Änderung des Flussdichtebetrages nicht zwangsweise größer, als die Änderung einzelner Komponenten.

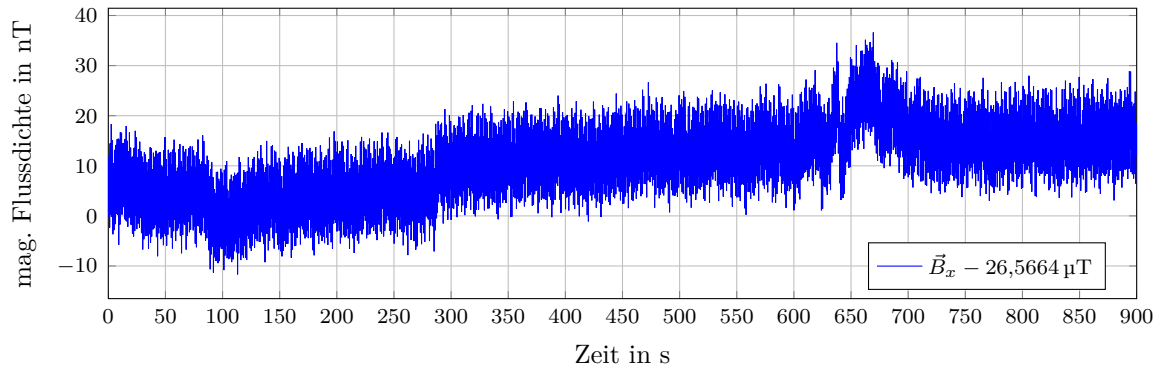
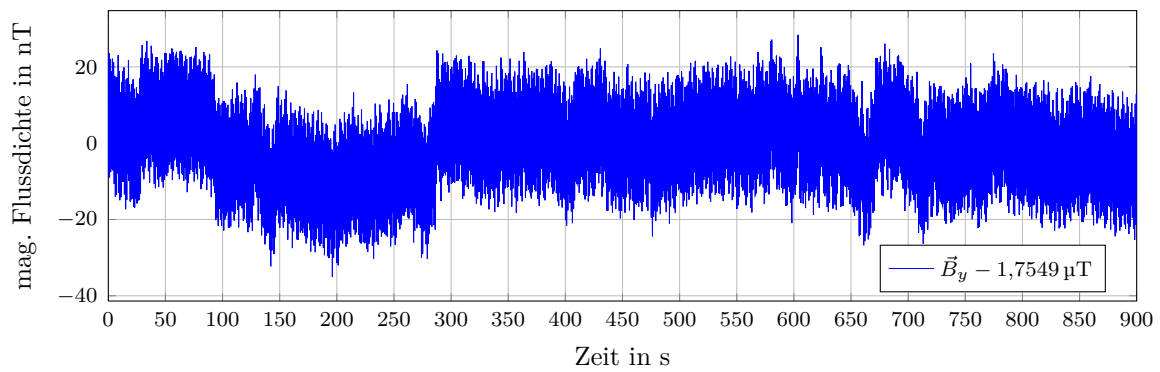
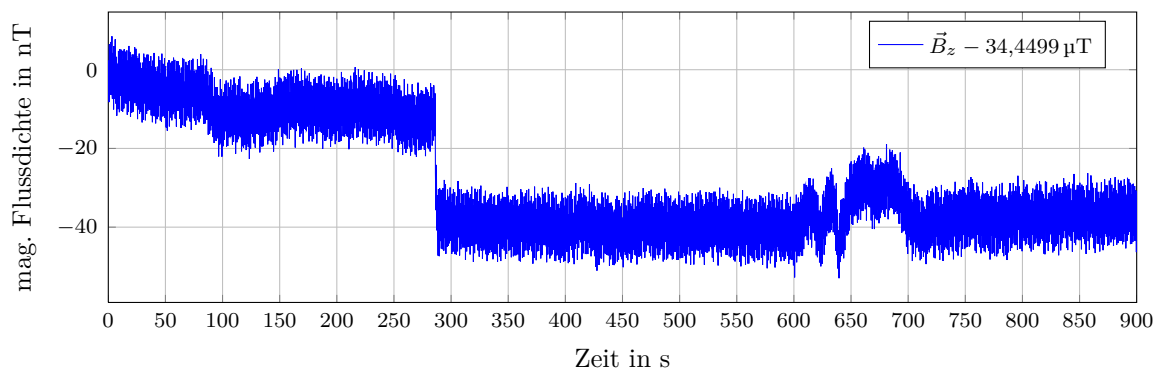
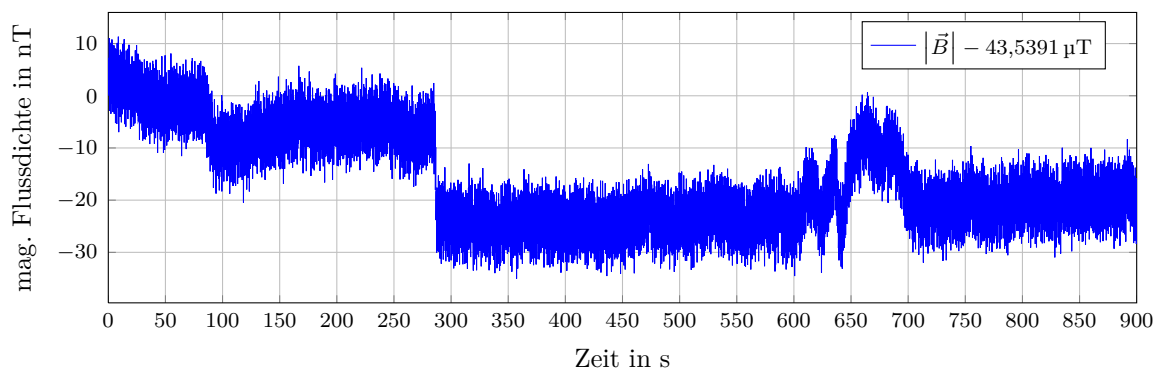
Abbildung 2.5: zeitlicher Verlauf der magnetischen Flussdichte am Messpunkt in Raum F206 in Gebäude L2/04 (F-Turm)

In Abbildung 2.5 sind die zeitlichen Verläufe der magnetischen Flussdichte gezeigt. Auffällig sind hier ein stärkerer Sprung der Werte bei etwa 290s und eine längere Störung von etwa 620s bis 700s. Auch hier ist die Ursache dieser Störungen nicht geklärt. Ansonsten sind die Schwankungen der magnetischen Flussdichte sehr gering, wobei hier aber alle Komponenten mit periodischen Störungen von geringer Amplitude im Hz-Bereich überlagert sind.

Die numerische Auswertung ist in Tabelle 2.2 angegeben. An dieser Position sind ebenfalls nur geringe Schwankungen zu verzeichnen. Für die einzelnen Komponenten und den Betrag liegen die zeitlich gewichteten Änderungen alle unterhalb von 50 nT.

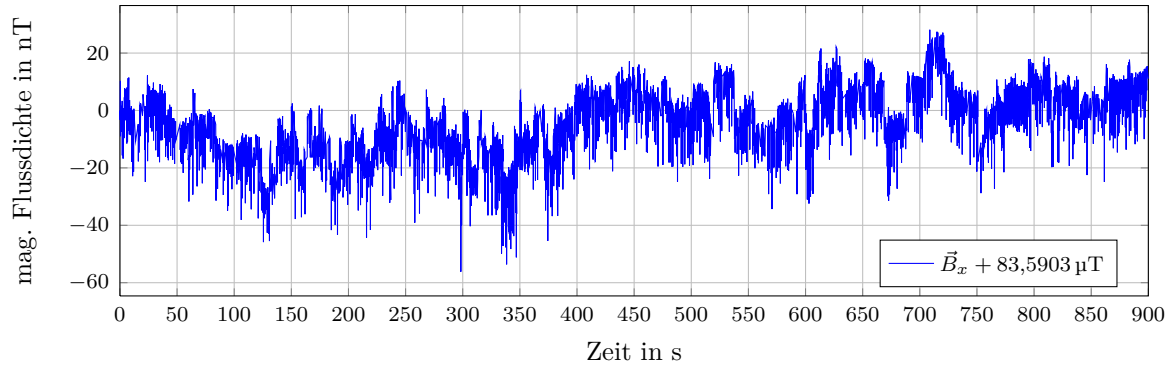
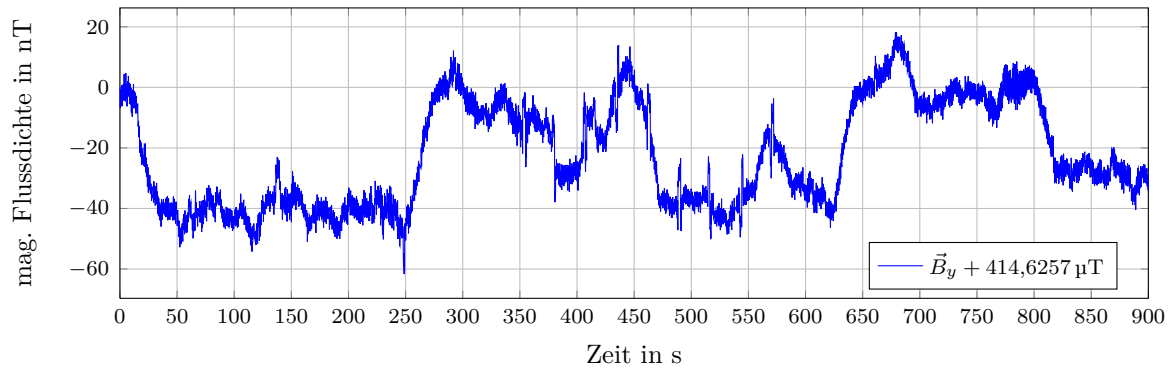
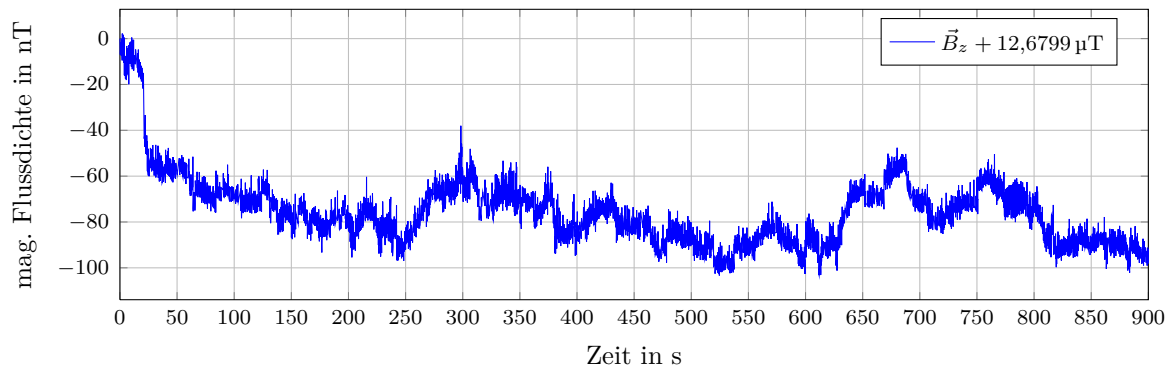
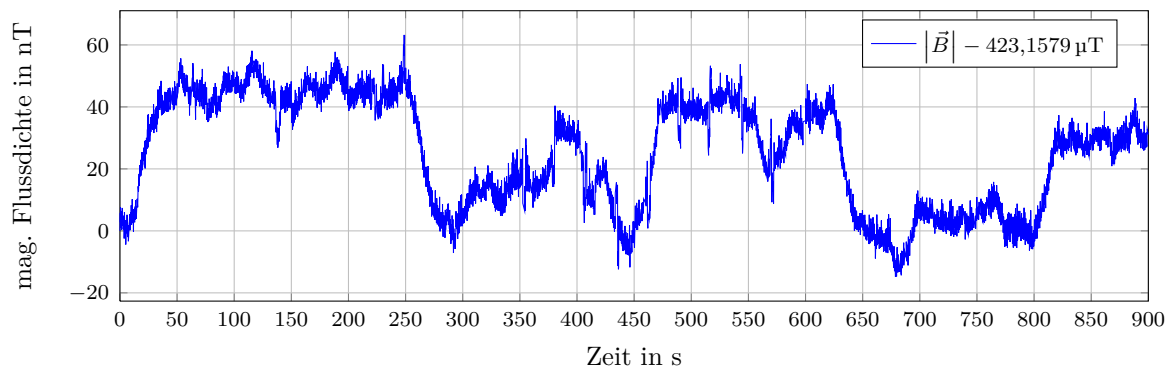
Abbildung 2.9: zeitlicher Verlauf der magnetischen Flussdichte am Messpunkt in Raum 235 in Gebäude L2/02 (B-Turm)

In Abbildung 2.9 sind die zeitlichen Verläufe der magnetischen Flussdichte gezeigt. Die y -Komponente weist erneut einen starken Gleichanteil auf, der durch die räumliche Nähe zum vertikal ausgerichteten Magnetfeld des 12 T-NMR-Geräts verursacht wird. Durch das stärkere Magnetfeld des NMR-Geräts bei etwa gleichem Abstand der Messsonde wird hier ein Betrag der Flussdichte von $425 \mu\text{T}$ gemessen, der ungefähr dem 11-fachen Flussdichtebetrags des Erdmagnetfeldes entspricht. Alle Verläufe sind über den gesamten Zeitraum geringen Schwankungen unterworfen, wobei kein Ereignis besonders heraus sticht. Besonders die horizontale x -Komponente ist erneut mit periodischen Störungen von geringer Amplitude im Hz-Bereich überlagert.

Die numerische Auswertung ist in Tabelle 2.4 angegeben. Die Störungen entsprechen den Werten, die auch im Nebenraum 239 aufgetreten sind. Die maximalen zeitlich gewichteten Änderungen liegen im Bereich von etwa 50 nT .

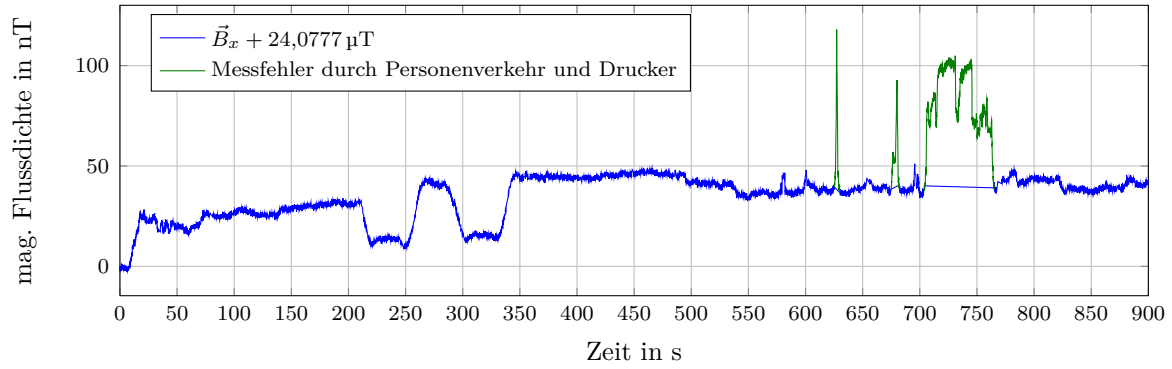
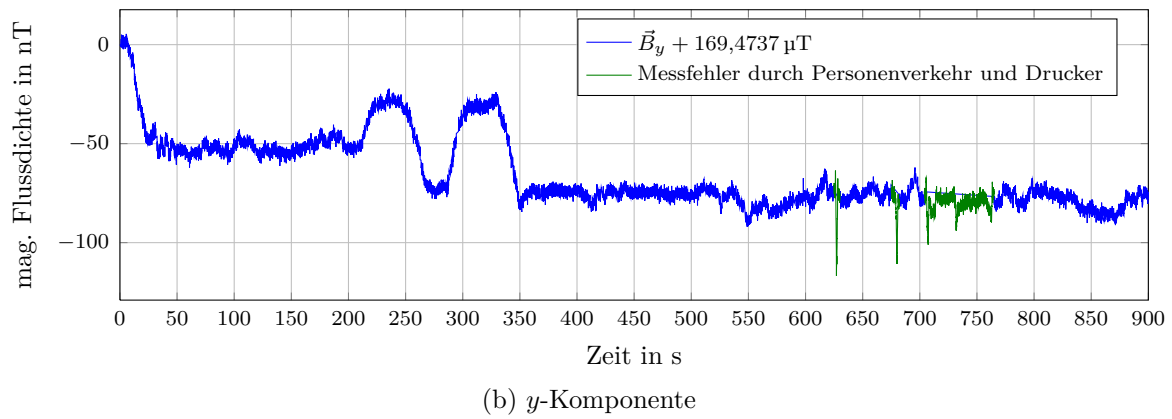
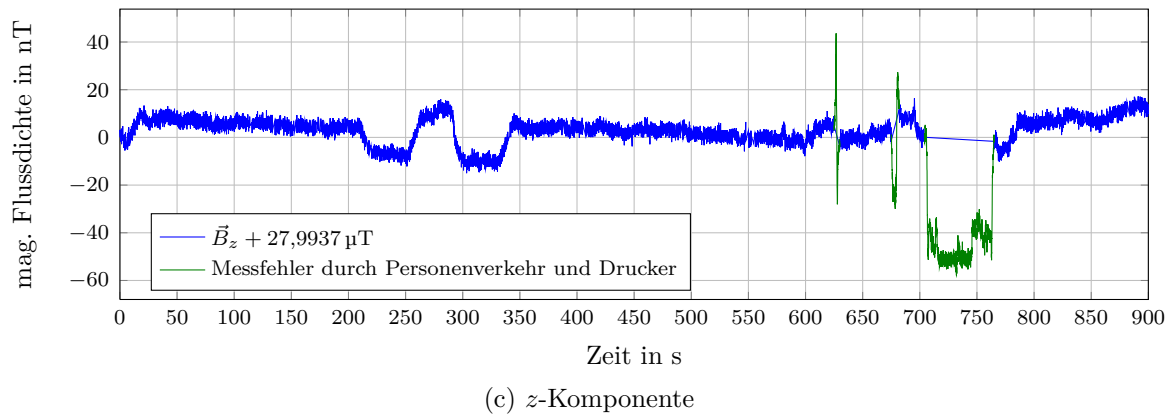
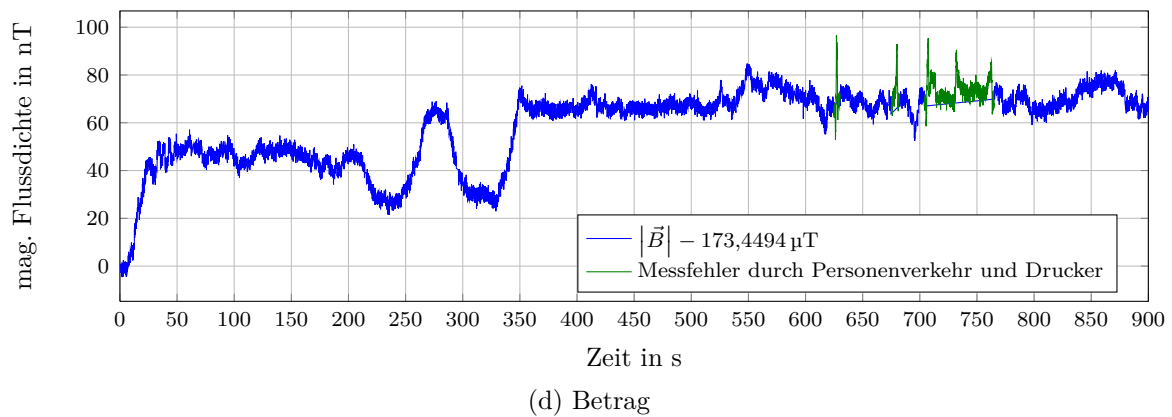
Abbildung 2.11: zeitlicher Verlauf der magnetischen Flussdichte am Messpunkt in Raum 241 in Gebäude L2/02 (B-Turm)

In Abbildung 2.11 sind die zeitlichen Verläufe der magnetischen Flussdichte gezeigt. Da an dieser Messposition Störungen durch Personenverkehr in zu geringem Abstand zur Messsonde, wurden diese Störungen für die numerische Auswertung nicht berücksichtigt. Dazu wurden die Messwerte in den entsprechenden Zeitfenstern ignoriert und durch linear interpolierte Werte ersetzt. Gleichzeitig existierten aber Störungen, die durch einen Laserdrucker aufgetreten sind. Die tatsächlichen Verläufe der magnetischen Flussdichte sind in Abbildung 2.11 trotzdem als eine weitere Kurve dargestellt. Auffällig ist auch hier der hohe Gleichanteil der y -Komponente hervorgerufen durch das vertikale Magnetfeld des 7 T-NMR-Geräts. Bis auf die Störungen durch Personenverkehr und Drucker treten hier nur ein längere Störung gleich zum Beginn der Messung und zwei längere Schwankungen bei etwa 220 s und 300 s auf.

Die numerische Auswertung ist in Tabelle 2.5 angegeben. Die Störungen entsprechen den Werten, die auch in den Nebenräumen 239 und 241 aufgetreten sind. Die maximalen zeitlich gewichteten Änderungen liegen im Bereich von etwa 50 nT.

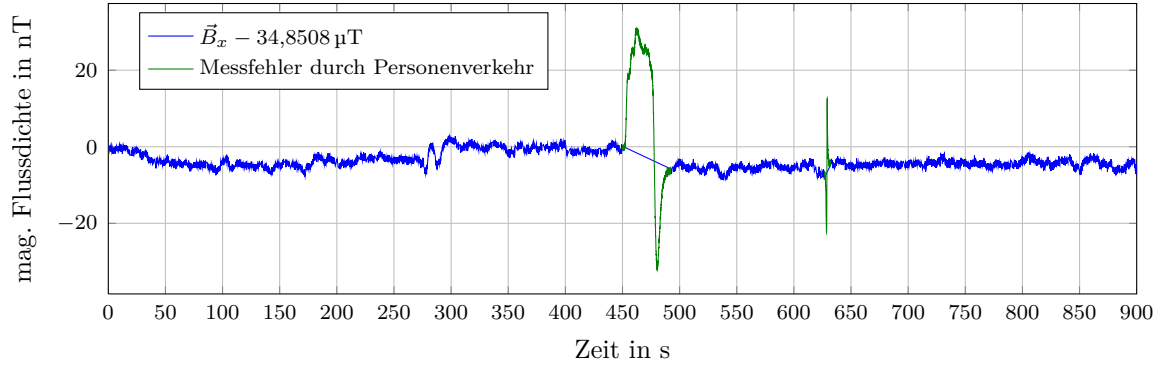
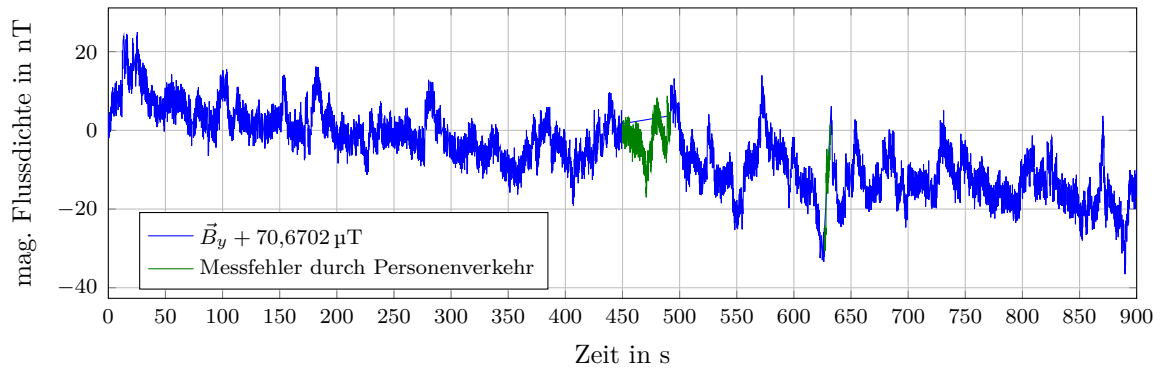
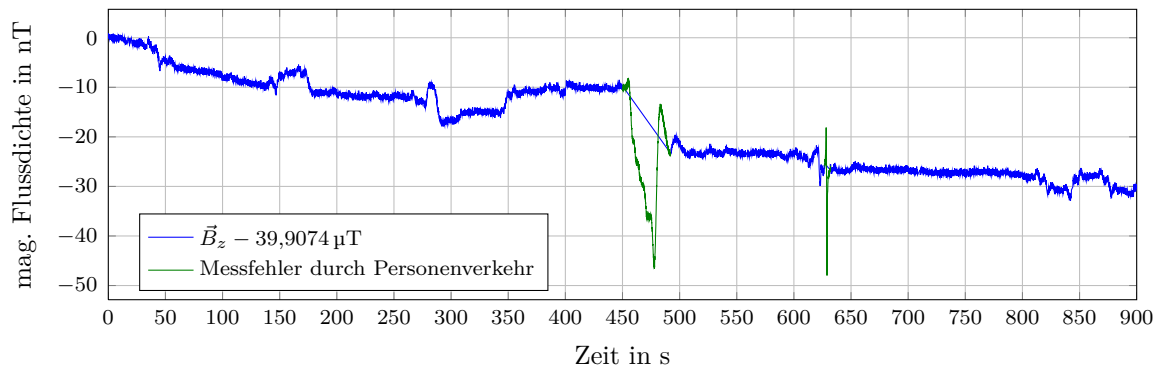
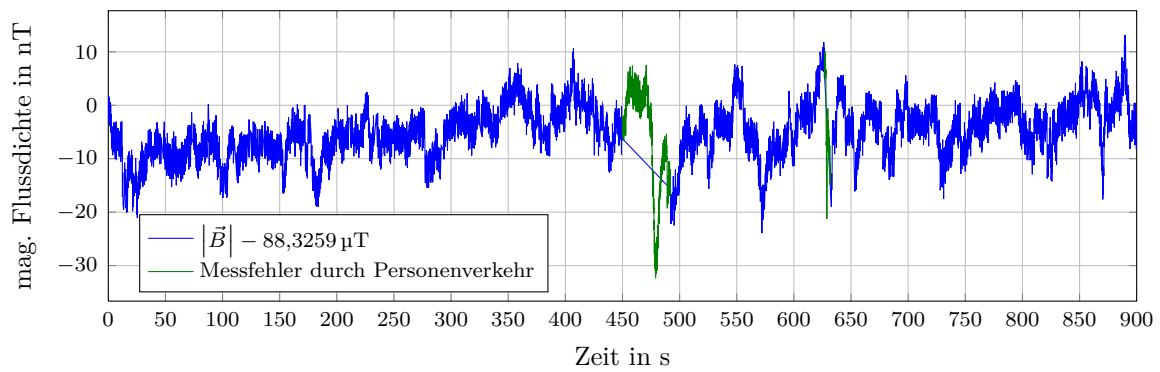
Abbildung 2.13: zeitlicher Verlauf der magnetischen Flussdichte am Messpunkt in Raum R14 in Gebäude L2/06

In Abbildung 2.13 sind die zeitlichen Verläufe der magnetischen Flussdichte gezeigt. Auch diese Messung wurde durch Personenverkehr in unmittelbarer Nähe der Messsonde verfälscht. Die entsprechenden Zeitabschnitte wurden für die numerische Auswertung wie schon bei der vorherigen Messung ausgeblendet und durch linear interpolierte Werte ersetzt. Die tatsächlichen Verläufe der magnetischen Flussdichte sind in Abbildung 2.11 trotzdem als eine weitere Kurve dargestellt. Über den gesamten Zeitraum treten bei allen drei Komponenten nur sehr geringe Schwankungen auf. Die y -Komponente ist zusätzlich mit periodischen Schwankungen geringer Amplitude im Hz-Bereich überlagert.

Die numerische Auswertung ist in Tabelle 2.6 angegeben. An dieser Messposition sind nur sehr geringe Schwankungen zu verzeichnen. Diese liegen für die horizontale x - und z -Komponente sogar unterhalb von 20 nT. Nur die vertikale y -Komponente und damit auch der Betrag weisen größere Schwankungen im Bereich von etwa 20 nT bis 30 nT auf.

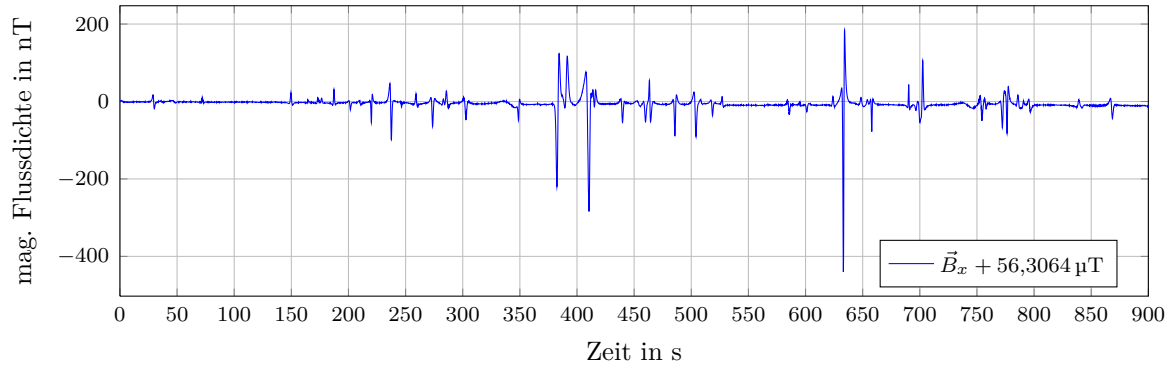
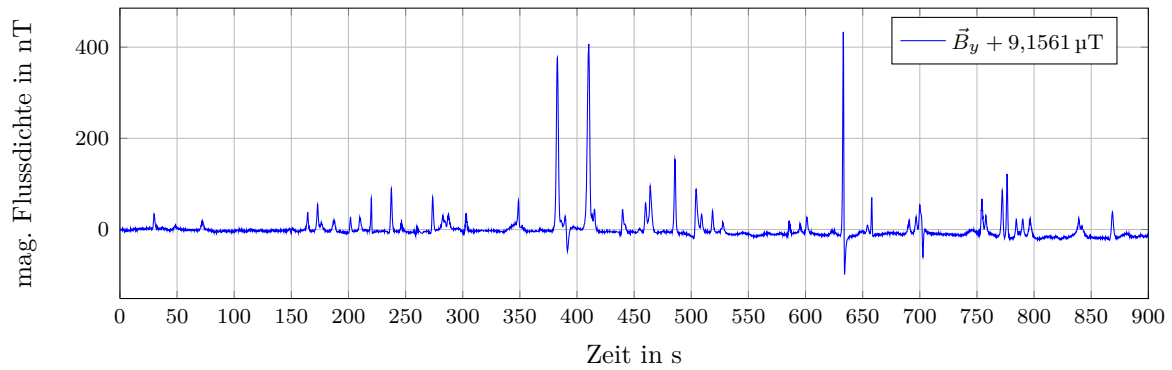
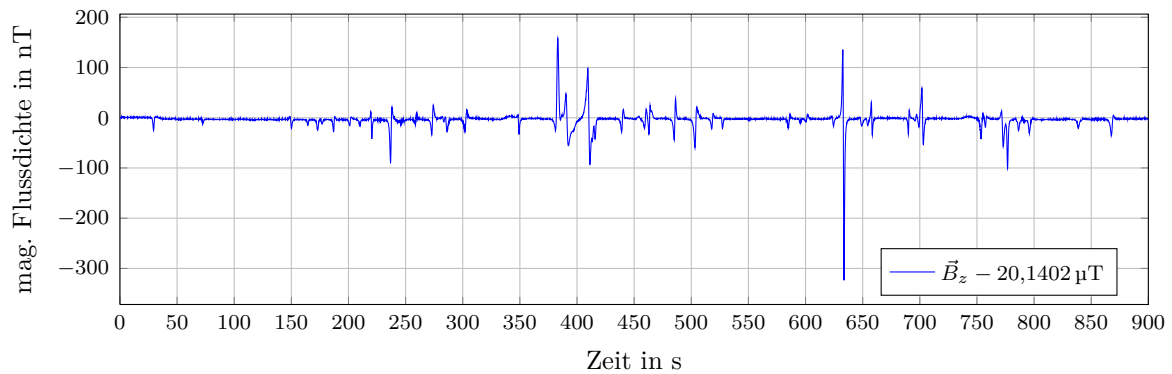
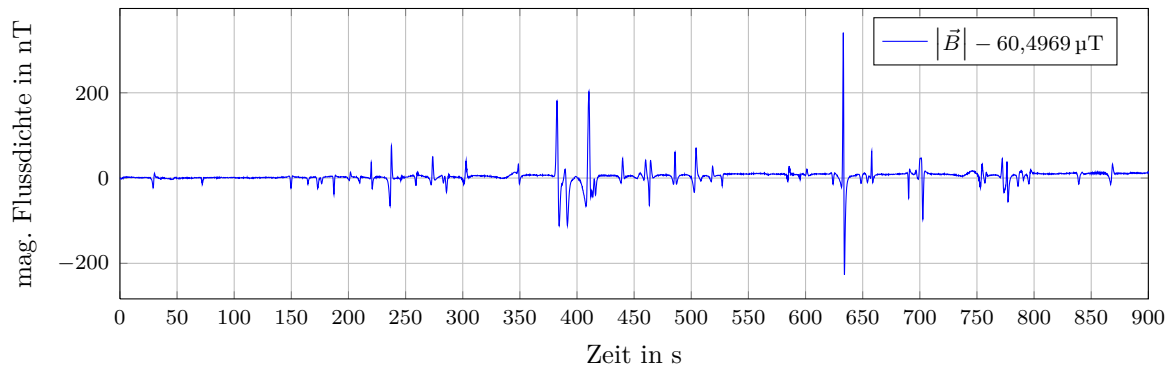
Abbildung 2.15: zeitlicher Verlauf der magnetischen Flussdichte am Messpunkt in Raum 067 in Gebäude L2/01

In Abbildung 2.15 sind die zeitlichen Verläufe der magnetischen Flussdichte gezeigt. Die Verläufe der einzelnen Komponenten und des Betrages weisen zahlreiche kurzzeitige Schwankungen und Störungen auf. Die genaue Ursache dieser Störungen konnte nicht ermittelt werden. Sie könnten durch den Verkehr auf dem direkt anliegenden Böllentorweg (ca. 10 m Abstand) verursacht worden sein. Besonders hervorstechen kurzzeitige Schwankungen bei etwa 380 s, 410 s und 635 s, die wahrscheinlich durch Fahrzeuge verursacht wurden. Die Störungen sind alle sehr kurzzeitig. Langfristige Drifts oder Sprünge treten dagegen nicht auf.

Die numerische Auswertung ist in Tabelle 2.7 angegeben. An dieser Position sind starke Schwankungen zu verzeichnen. Für die einzelnen Komponenten und den Betrag sind Störungen von mehreren 100 nT aufgetreten.

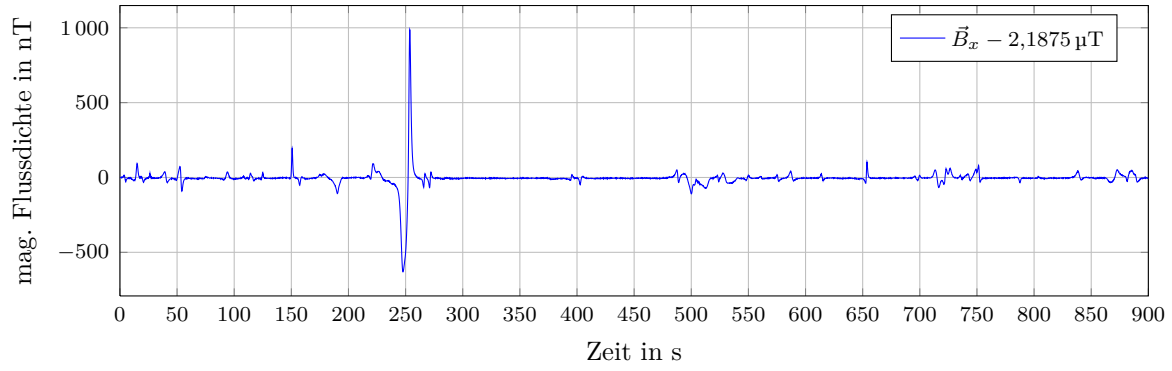
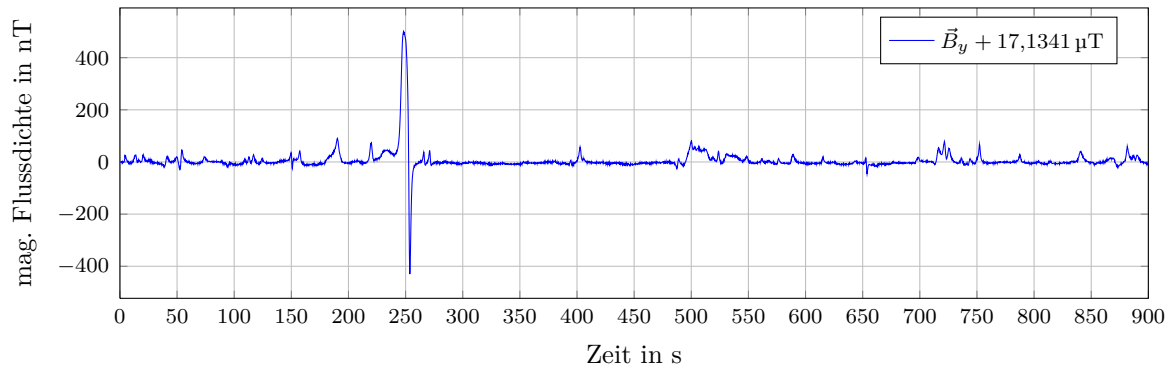
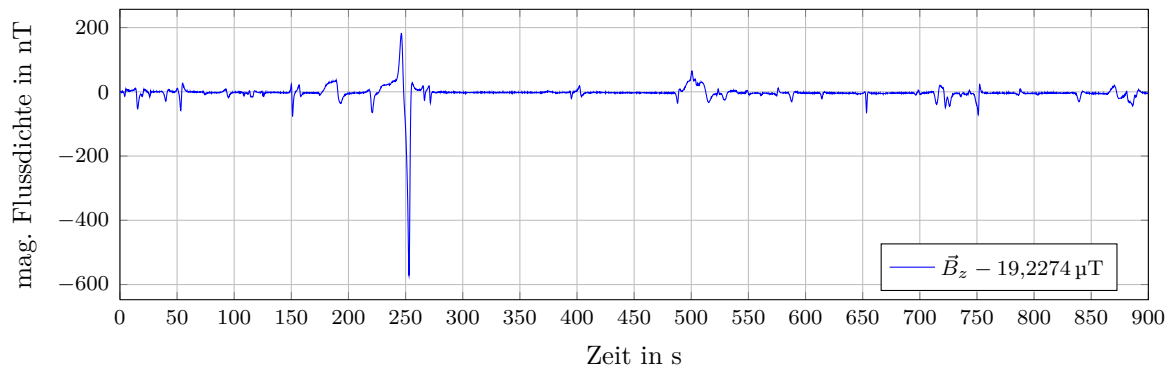
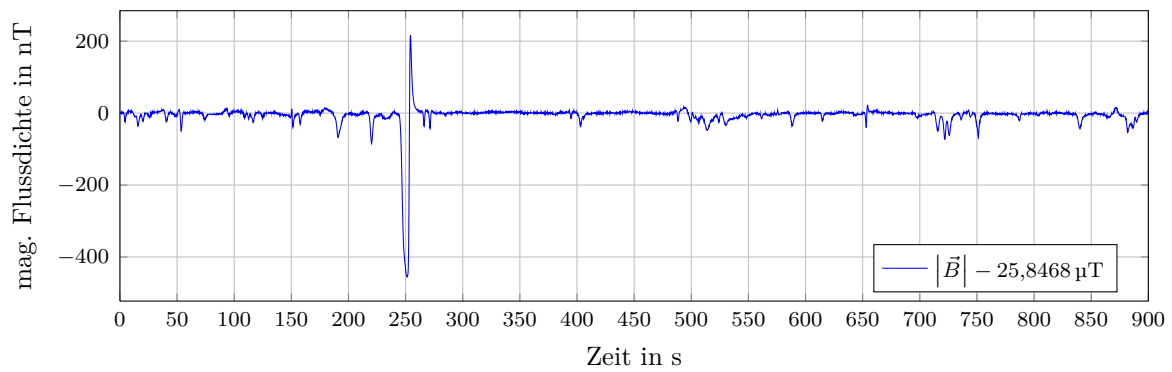
Abbildung 2.17: zeitlicher Verlauf der magnetischen Flussdichte am Messpunkt in Raum 061 in Gebäude L2/01

In Abbildung 2.17 sind die zeitlichen Verläufe der magnetischen Flussdichte gezeigt. Auch hier treten über den gesamten Zeitraum relativ viele kurzzeitige Störungen auf, von denen besonders eine bei etwa 250 s hervorsticht. Hier sind schnelle Änderungen einzelner Komponenten in der Größenordnung von 1 μ T aufgetreten. Die genaue Ursache dieser Störung konnte nicht ermittelt werden. Wahrscheinlich wurde diese Störungen durch ein Fahrzeug auf dem direkt angrenzenden Böllenfalltorweg verursacht.

Die numerische Auswertung ist in Tabelle 2.8 angegeben. An dieser Position sind ebenfalls starke Schwankungen zu verzeichnen. Für die einzelnen Komponenten und den Betrag sind Störungen von mehreren 100 nT aufgetreten. Da die starke Störung (bei 250 s) nur einmal im Messzeitraum auftrat, sind die Werte mit denen von Raum 067 im gleichen Gebäude vergleichbar.

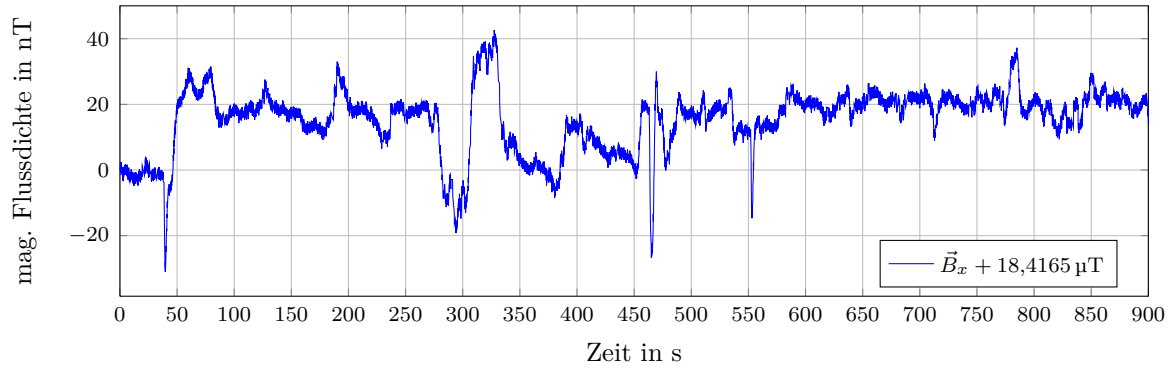
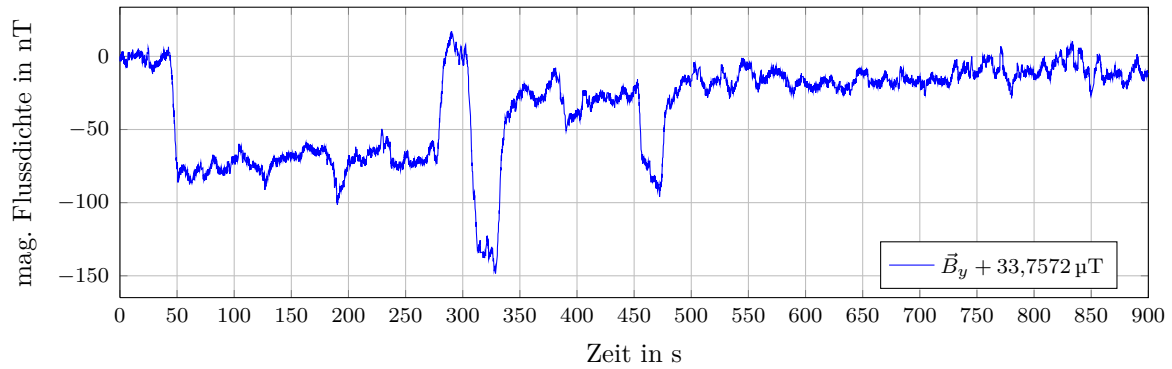
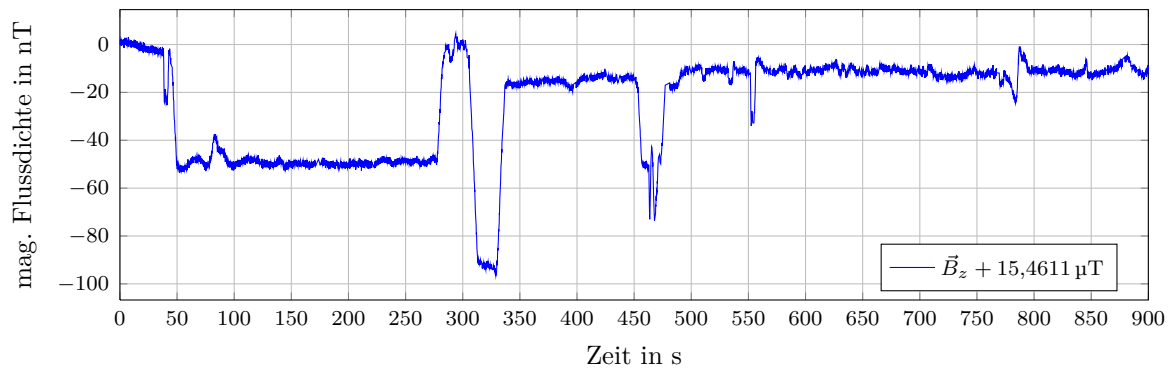
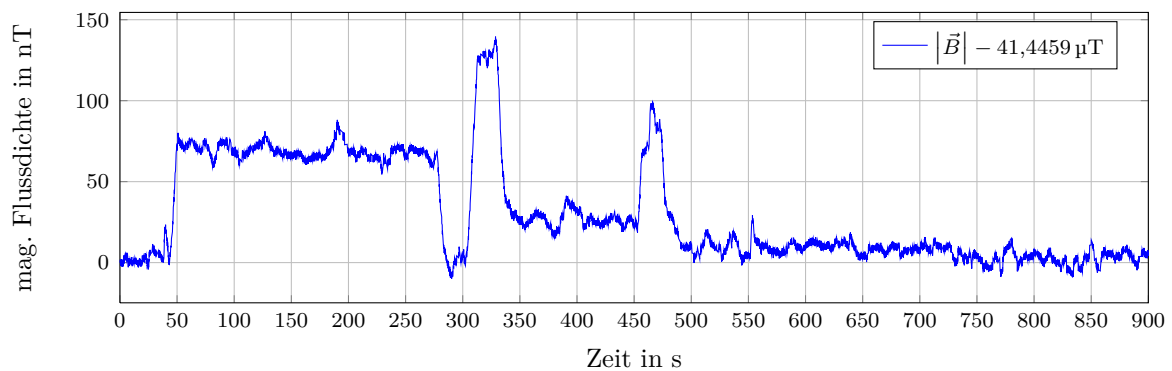
Abbildung 2.19: zeitlicher Verlauf der magnetischen Flussdichte am Messpunkt in Raum 20 in Gebäude L2/01

In Abbildung 2.19 sind die zeitlichen Verläufe der magnetischen Flussdichte gezeigt. Auffällig sind ein Sprung bei etwa 50 s sowie langsamere Schwankungen mit größerer Amplitude bei 300 s und 450 s. Ansonsten sind die Schwankungen über den gesamten Zeitraum relativ gering. Allerdings sind alle Komponenten und damit auch der Betrag von periodischen Schwankungen sehr geringer Amplitude im Hz-Bereich überlagert.

Die numerische Auswertung ist in Tabelle 2.9 angegeben. An dieser Position sind mittlere Schwankungen zu verzeichnen. Für die horizontale x - und z -Komponente liegen die Schwankungen im Bereich unterhalb von 100 nT, für die vertikale y -Komponente und den Betrag auch leicht darüber. Die stärksten Schwankungen sind über ein zeitlich gewichtetes Fenster von 20 s aufgetreten.

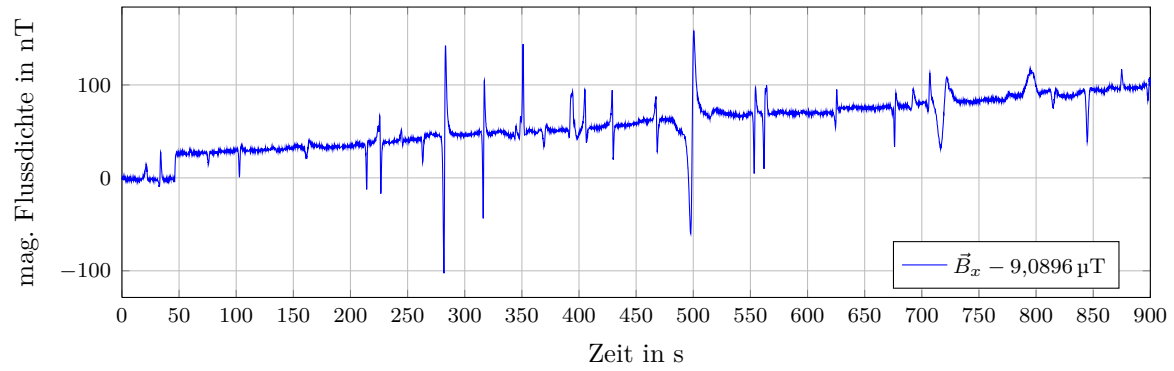
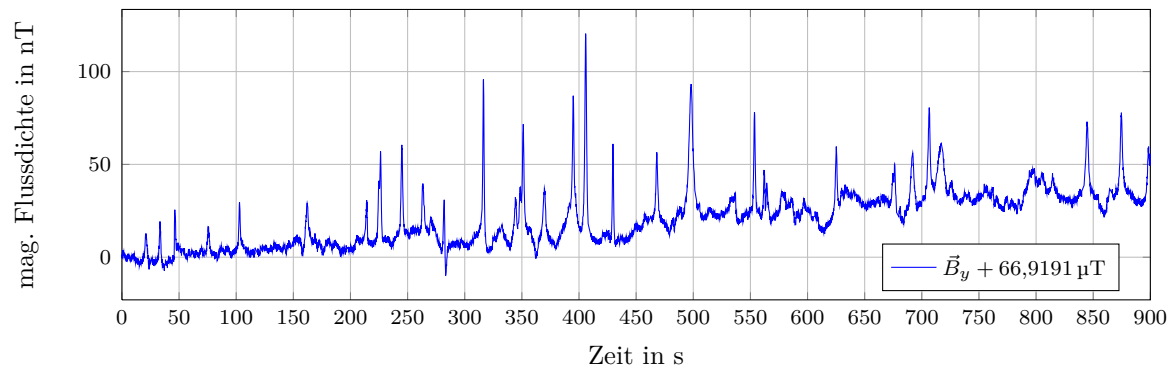
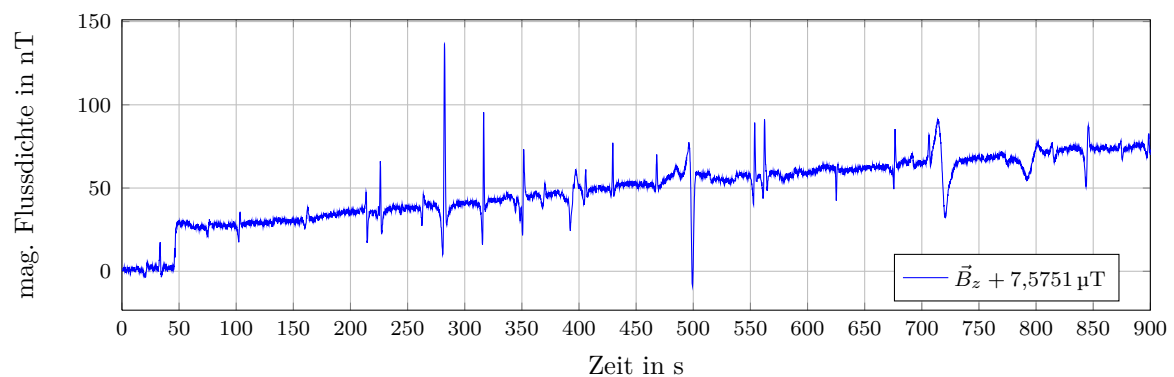
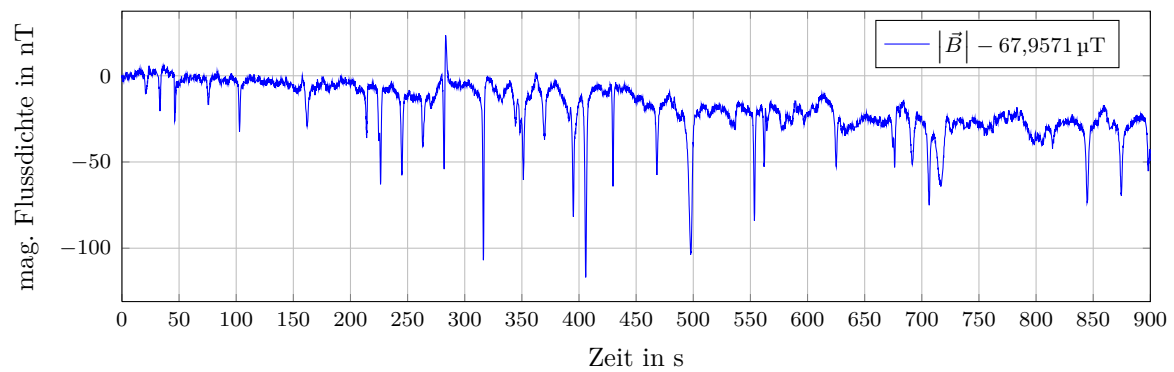
Abbildung 2.21: zeitlicher Verlauf der magnetischen Flussdichte am Messpunkt in Raum 062 in Gebäude L2/01

In Abbildung 2.21 sind die zeitlichen Verläufe der magnetischen Flussdichte gezeigt. Die Verläufe zeigen zahlreiche kurze Störungen, die aber meist nicht über Amplitudenänderungen von 150 nT hinausgehen. Dabei sticht keine Störung besonders hervor. Die genaue

Ursache dieser Störungen konnte nicht ermittelt werden. Auffällig sind ein kleiner Sprung der Messwerte bei 50 s und eine darauf folgende Drift der Messwerte über den gesamten Zeitraum der Messung. Die horizontale x -Komponente wird dabei betragsmäßig größer, die vertikale y -Komponente und die horizontale z -Komponente werden dabei betragsmäßig kleiner, so dass auch der Gesamtbetrag der Flussdichte über den Messzeitraum leicht absinkt. Die langsame Drift kann also nicht durch eine langsame Drehung der Sonde auf einer zu weichen Unterlage verursacht worden sein, sondern muss externe Gründe haben. Die aktive Magnetfeldkompensationsanlage in Raum 068 im gleichen Gebäude ist dafür eine mögliche Ursache.

Die numerische Auswertung ist in Tabelle 2.10 angegeben. An dieser Position sind mittlere Schwankungen zu verzeichnen. Für die einzelnen Komponenten und den Betrag ist mit Störungen von 100 nT bis 150 nT zu rechnen.

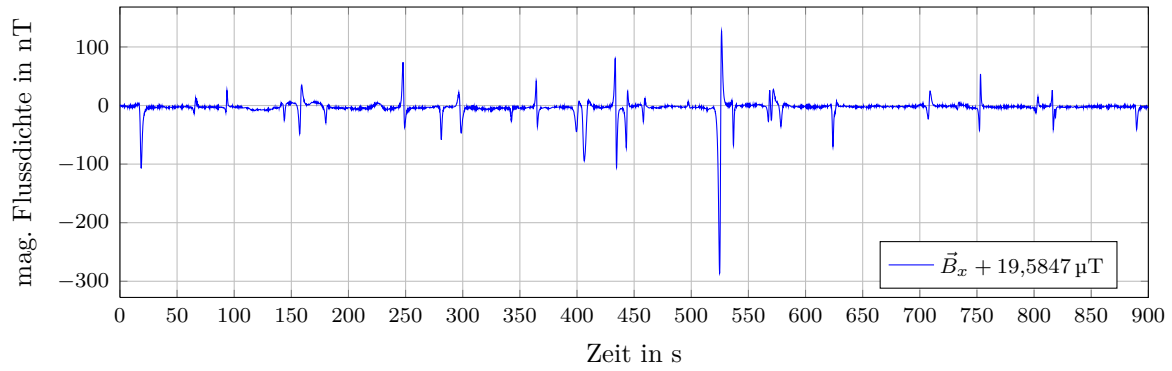
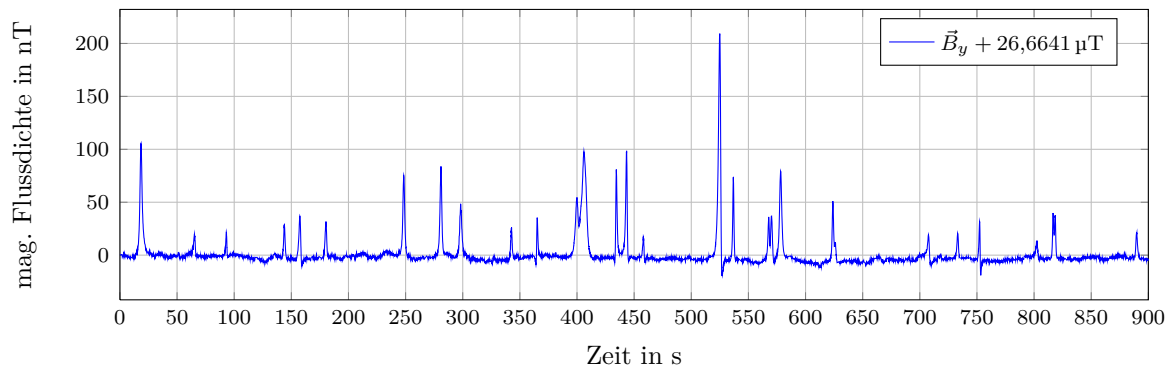
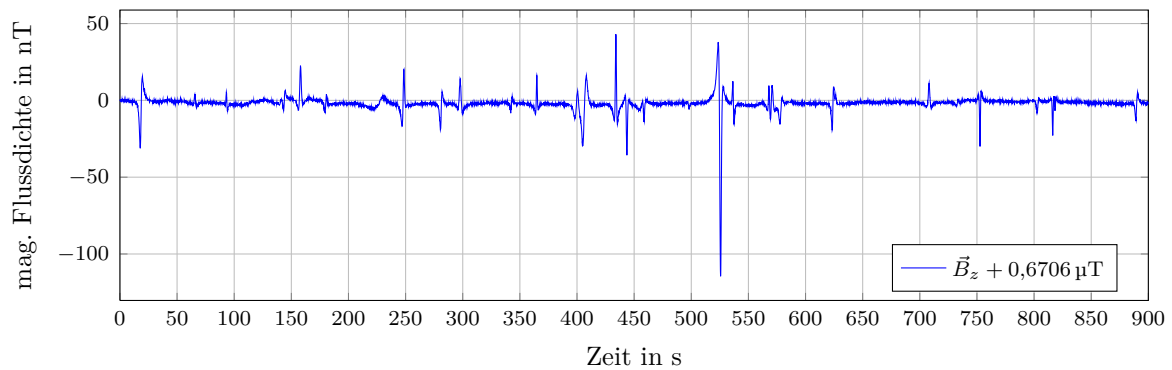
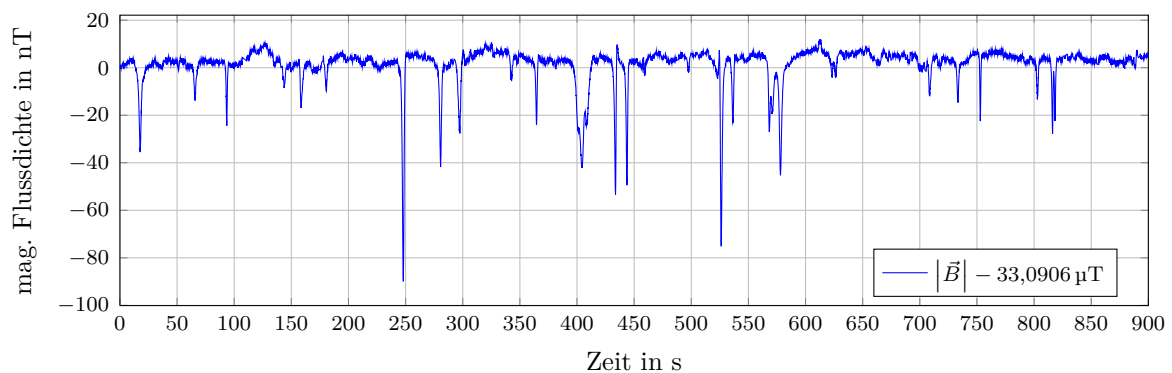
Abbildung 2.23: zeitlicher Verlauf der magnetischen Flussdichte am Messpunkt in Raum 068 in Gebäude L2/01 mit aktivierter Magnetfeldkompensationsanlage

In Abbildung 2.23 sind die zeitlichen Verläufe der magnetischen Flussdichte gezeigt. Trotz der Kompensationsanlage sind zahlreiche kurzzeitige Störungen zu erkennen, deren genaue Ursache nicht ermittelt werden konnte. Die Ursache könnte die direkte Nähe zum Verkehr auf dem Böllentorweg sein. Von diesen Störungen sticht besonders ein Ereignis bei 525 s hervor, dessen Ursache wahrscheinlich ein Fahrzeug ist.

Die numerische Auswertung ist in Tabelle 2.11 angegeben. An dieser Position sind trotz der Kompensationsanlage relativ starke Schwankungen zu verzeichnen. Für die einzelnen Komponenten mit Störungen von einigen 100 nT zu rechnen, der Gesamtbetrag der Flussdichte schwankt dagegen um weniger als 100 nT.

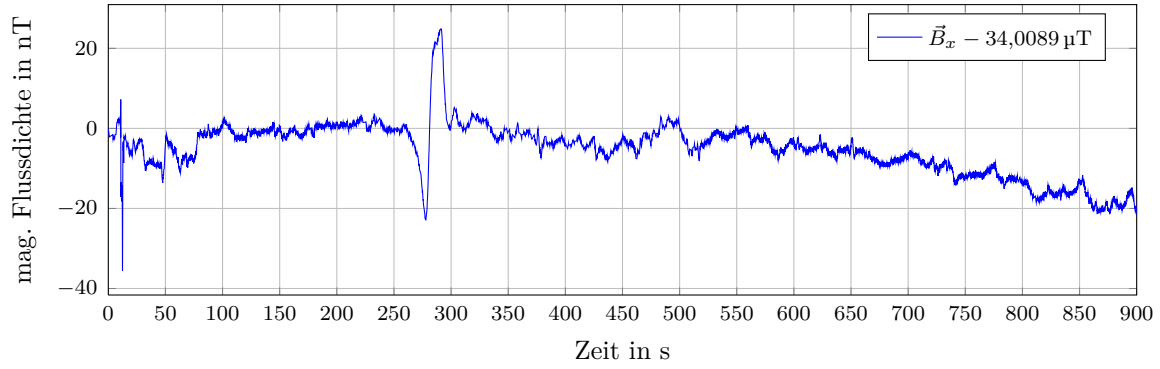
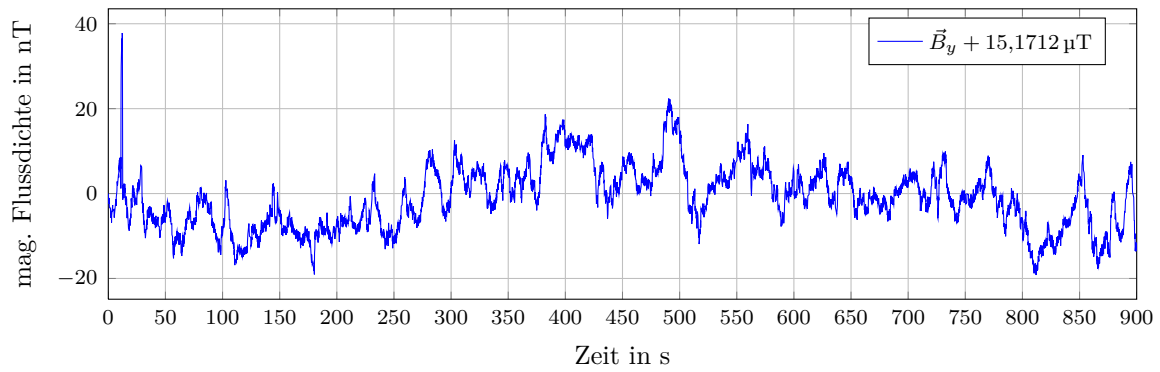
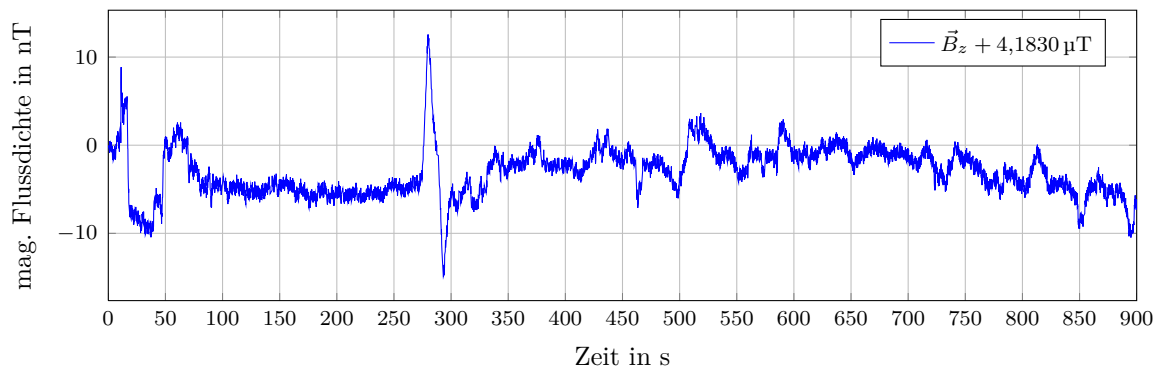
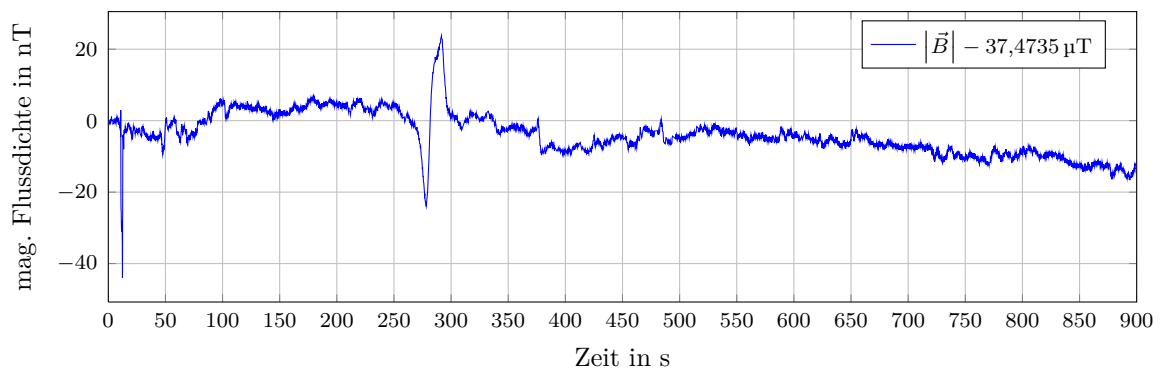
Abbildung 2.26: zeitlicher Verlauf der magnetischen Flussdichte am Messpunkt in Raum 9 in Gebäude L2/01

In Abbildung 2.26 sind die zeitlichen Verläufe der magnetischen Flussdichte gezeigt. Die Verläufe weisen nur geringe Schwankungen auf. Es stechen nur eine sehr kurzzeitige Störung nach etwa 10 s und eine längere Störungen zwischen 270 s bis 300 s hervor. Wie schon in Raum 20 im gleichen Gebäudeteil sind alle Komponenten und damit auch der Betrag von periodischen Schwankungen sehr geringer Amplitude im Hz-Bereich überlagert.
