GUTACHTEN

Gutachten – Nr.	115 0170
Datum	21.4.2015
Gutachter	Eiko Leitsch
Projektbezeichnung	Wurzelsuchgräben Lichtwiesenweg
Auftraggeber	HEAG Mobilo

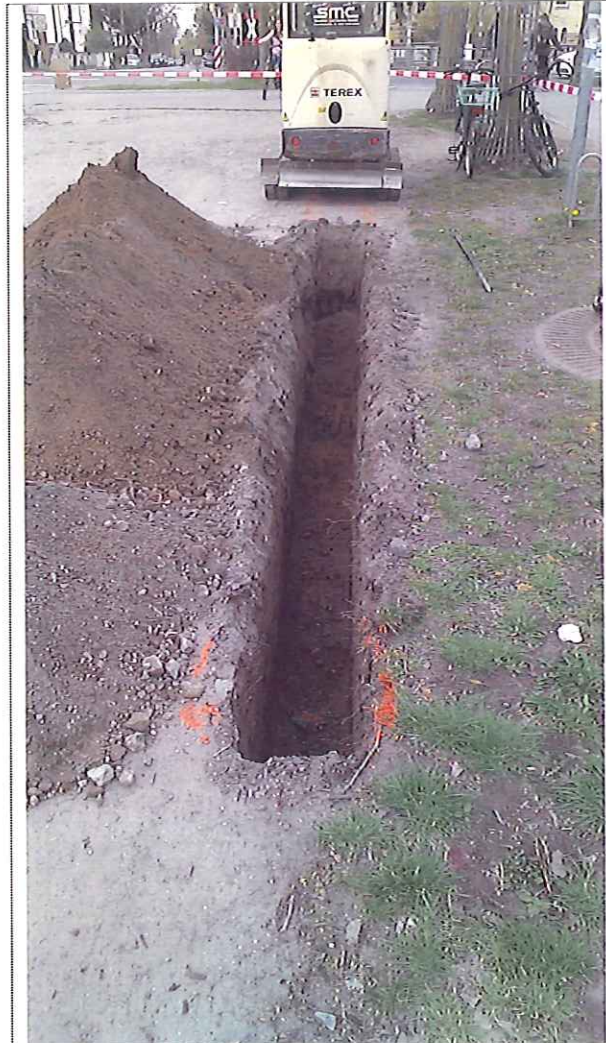
Abb. keine Wurzeln vorhanden

Im Bereich der durchgeführten Grabung konnten keinerlei relevanten Wurzeln festgestellt werden.

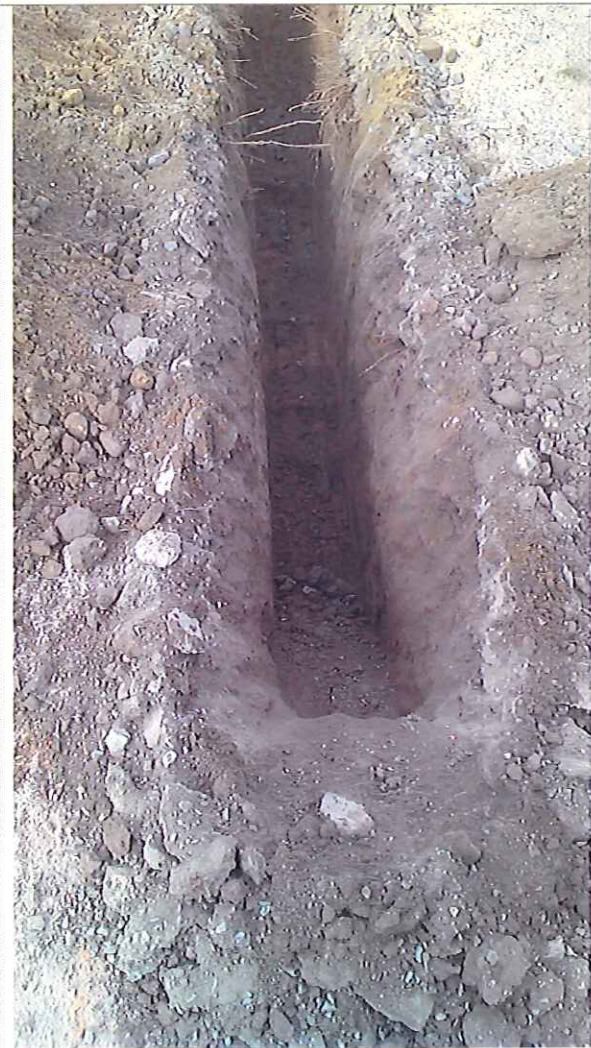
Abb. keine Starkwurzeln

Im Bereich der Grabung konnten einige wenige schwache Feinwurzeln angetroffen werden, die keinerlei Auswirkungen auf die Standfestigkeit des Baumes haben.

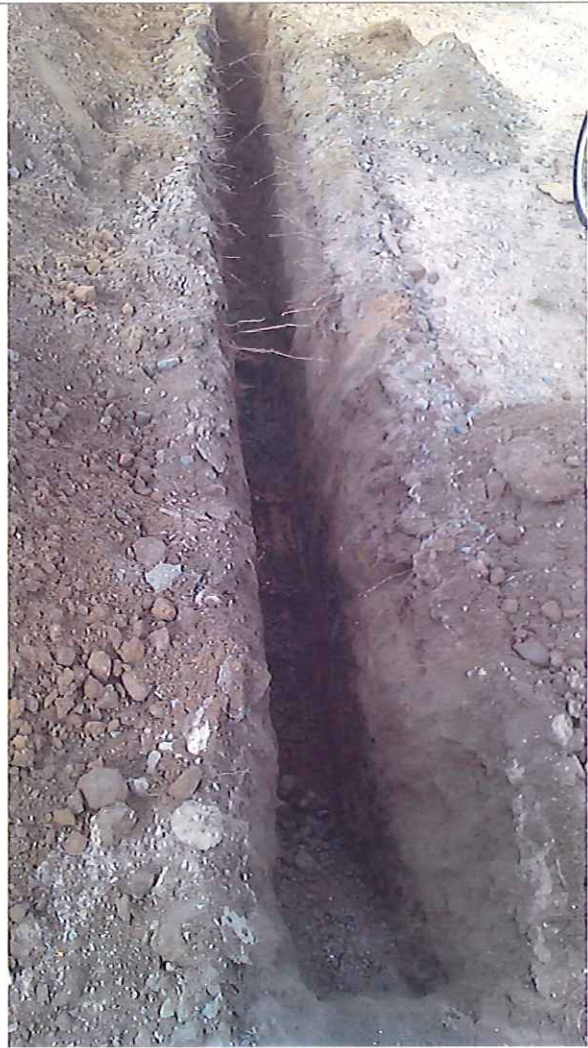
Abb. : keine Starkwurzeln

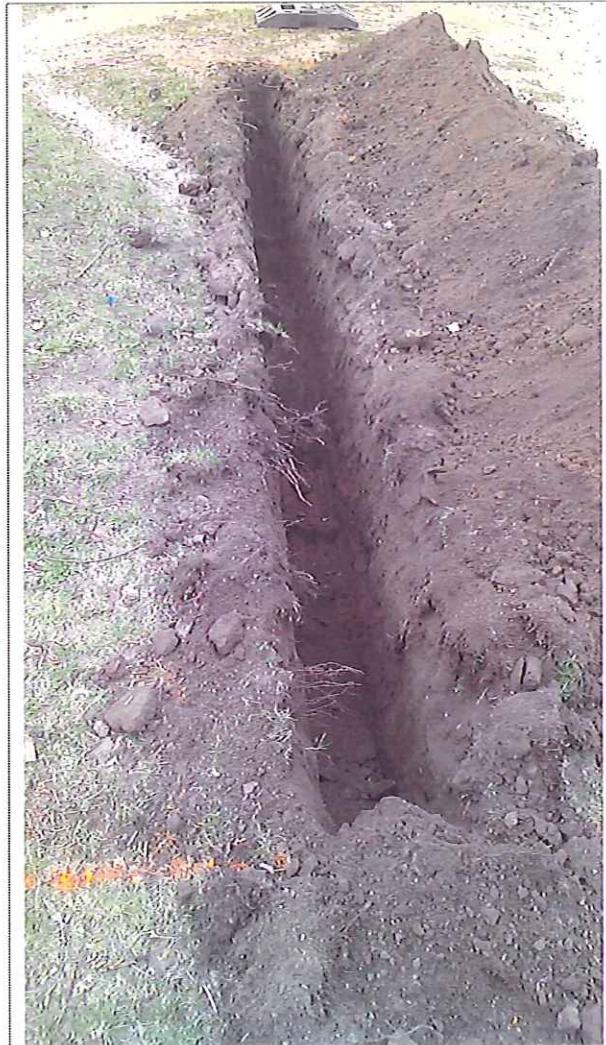
Abb. keine Starkwurzeln

Auch bei dieser Grabung wurden lediglich einige wenige Feinwurzeln angetroffen, die für die Standsicherheit des Baumes keine Relevanz haben.

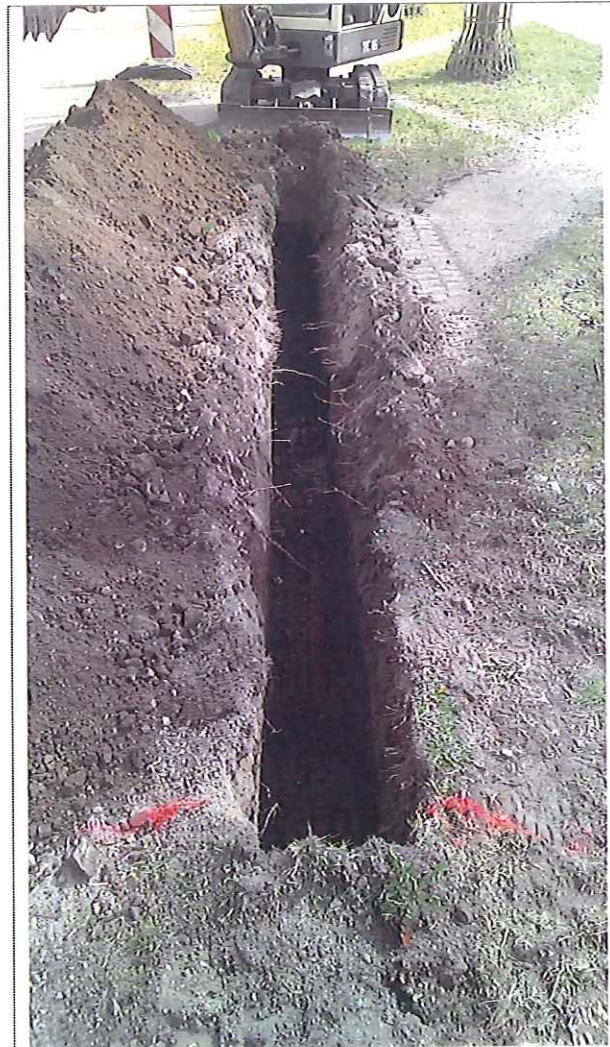
Abb. keine Starkwurzeln

Auch bei diesem Baum konnten keine Starkwurzeln festgestellt werden, die sich auf die Standsicherheit des Baumes auswirken. Insgesamt lässt sich also sagen, dass die geplanten Ausbaumaßnahmen ohne Beeinträchtigung der Platanen durchgeführt werden können, wobei darauf zu achten ist, dass die unmittelbaren

Wurzelbereiche durch entsprechende Schutzmaßnahmen gemäß DIN 18920 geschützt werden.
