**BV Butzbach
Neubau Werkstatt**

Abfall- und Bodenschutzrechtliche Standorterkundung
Ergebnisbericht und Verwertungskonzept

19.12.2022

Bericht: 5625.2/2022

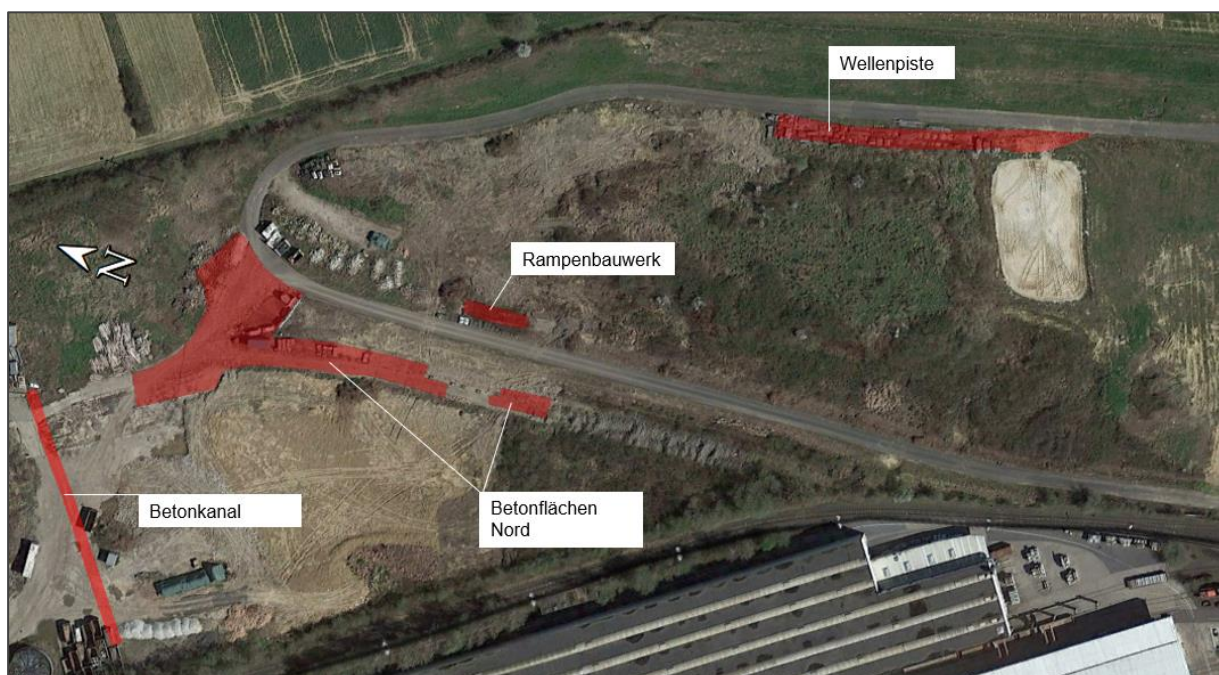
Abbildung 7: Lageskizze Betonflächen und -bauwerke

Im Weiteren kann nach vorliegenden Erkenntnissen davon ausgegangen werden, dass keine gefahrenrelevanten Eigenschaften oder Gefährlichkeitsmerkmale vorliegen. Der potenziell anfallende Betonbruch ist demnach, unter genanntem Vorbehalt, als **nicht gefährlicher Abfall** einzustufen.

Als Abfall anfallende Betonbruch aus dem Rückbau von Betonflächen sowie dem Abbruch von Betonbauwerken, ist baubegleitend oder ggf. vorlaufend zu untersuchen und abfallrechtlich zu deklarieren.

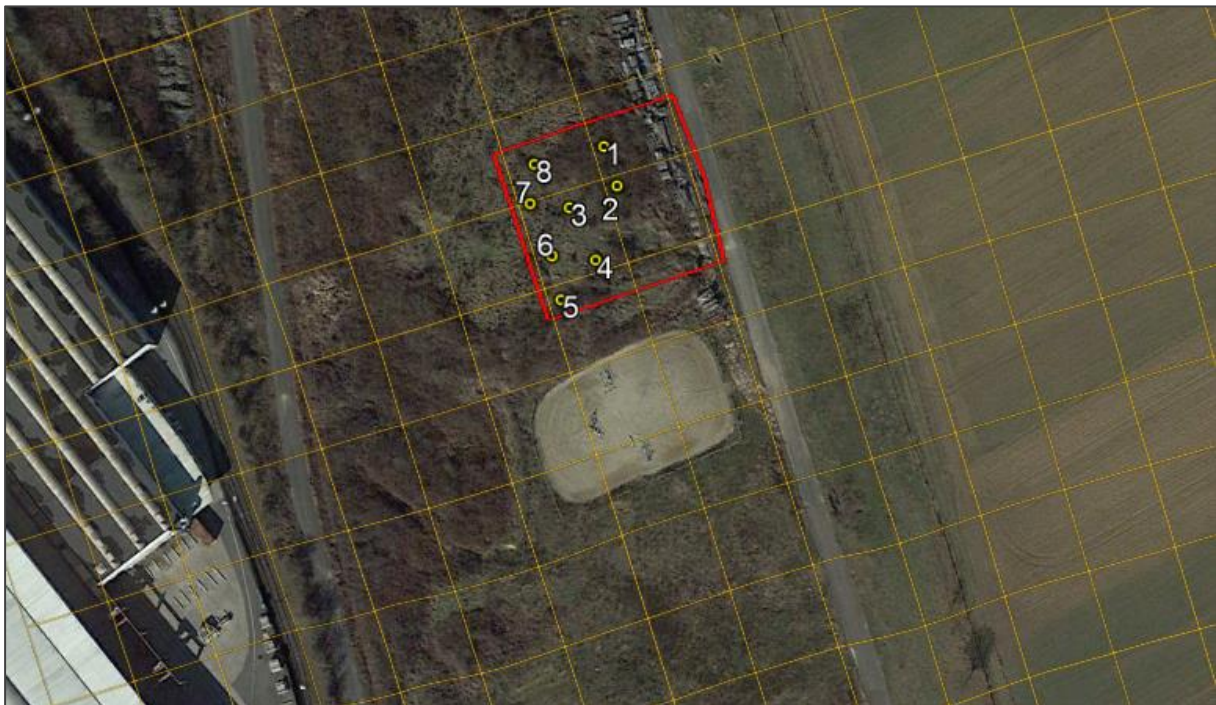
Abbildung 8: Lageskizze Probenahmestellen Bodenluft (Raster 25 m x 25 m)

Der in [19] beschriebene Schaden durch leichtflüchtige Schadstoffe konnte im Rahmen der Bodenluftuntersuchungen nicht bestätigt werden.

In dem in [19] ausgewiesene Verdachtsbereich wurden, wie im Kapitel 5.4 beschrieben, Bodenluftuntersuchungen durchgeführt. Der in [19] beschriebene Schaden durch leichtflüchtige Schadstoffe konnte im Rahmen der Bodenluftuntersuchungen nicht bestätigt werden.

Der in [19] im Zusammenhang mit einem LHKW-Schaden genannte Verdachtsbereich wurde im Rahmen der ergänzenden orientierenden Erkundung untersucht. Die Messergebnisse der untersuchten Parameter BTEX und LHKW wiesen keine bzw. geringfügige Stoffinhalte aus. Eine Gefährdung von Schutzgütern, ausgehend vom untersuchten Verdachtsbereich, kann nicht gesehen werden. Der in [19] festgestellte LHKW-Schaden konnte durch die durchgeführten Bodenluftuntersuchungen nicht bestätigt werden.

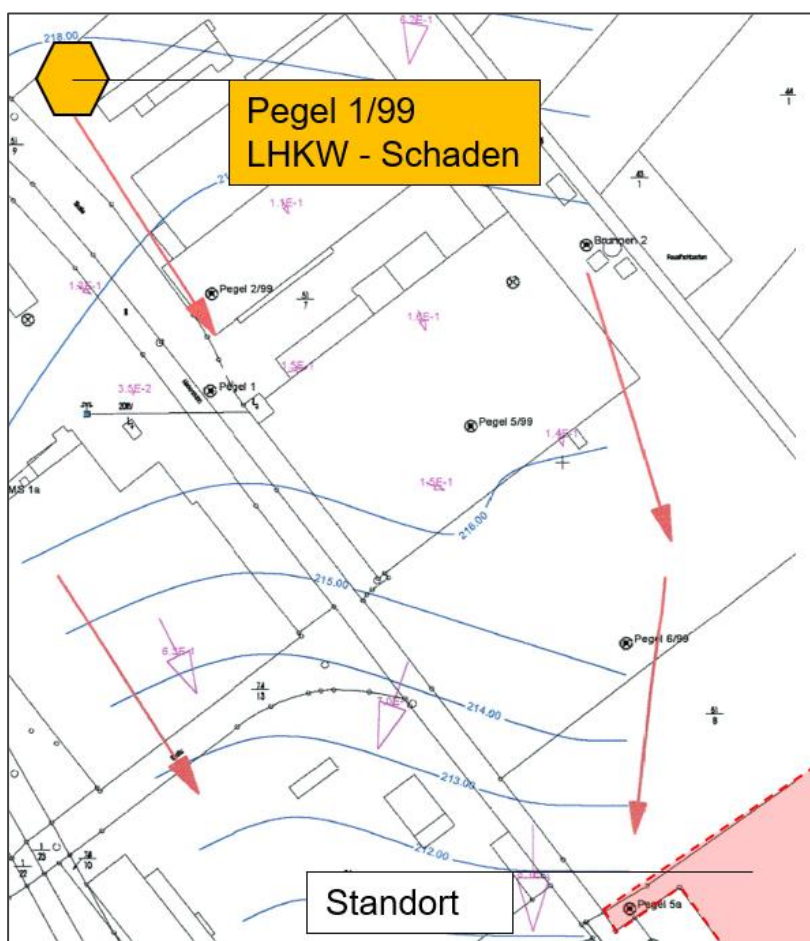
Abbildung 10: Skizze Schadstoffausbreitung

Die Abbildung 10 skizziert die Lage eines nördlich des betrachteten Standortes gelegenen LHKW-Schaden, die angenommene Ausbreitung der Schadstoffe über das Grundwasser sowie die Lage des betrachteten Standortes. Es ist davon auszugehen, dass der hier betrachtete Standort durch den nördlich gelegenen, in [18] genannten LHKW-Schaden, über das anströmende Grundwasser beeinflusst wird. Vorhandene Schadstoffe im Abstrom des Standortes könnten qualitativ und quantitativ, selbst mit messbaren Befunden nicht eindeutig dem Standort zugeordnet werden. Insbesondere stünden messbare Befunde im Widerspruch zu den hier berichteten Erkundungsergebnissen, weshalb die Wahrscheinlichkeit einer Beeinflussung durch den betrachteten Standort auch dann als gering eingeschätzt werden müsste. Bewertungen hätten demnach spekulativen Charakter und wären nicht zielführend.

hydrogeologische Verhältnisse uneindeutig
