Auflastbedingte Auswirkungen auf deponietechnische Einrichtungen unterhalb MFA

Anlage 15.2 Fachgutachten zur Bestandsbewertung

Funktionalität der Entwässerungsleitungen im Deponiebereich unterhalb der MFA
Ergänzendes Verfahren zum Vorhaben Deponieabschnittstrennung mittels
multifunktionaler Abdichtung (MFA) - RN 11/03

Dr.-Ing. Florian Kölsch
Juni 2020

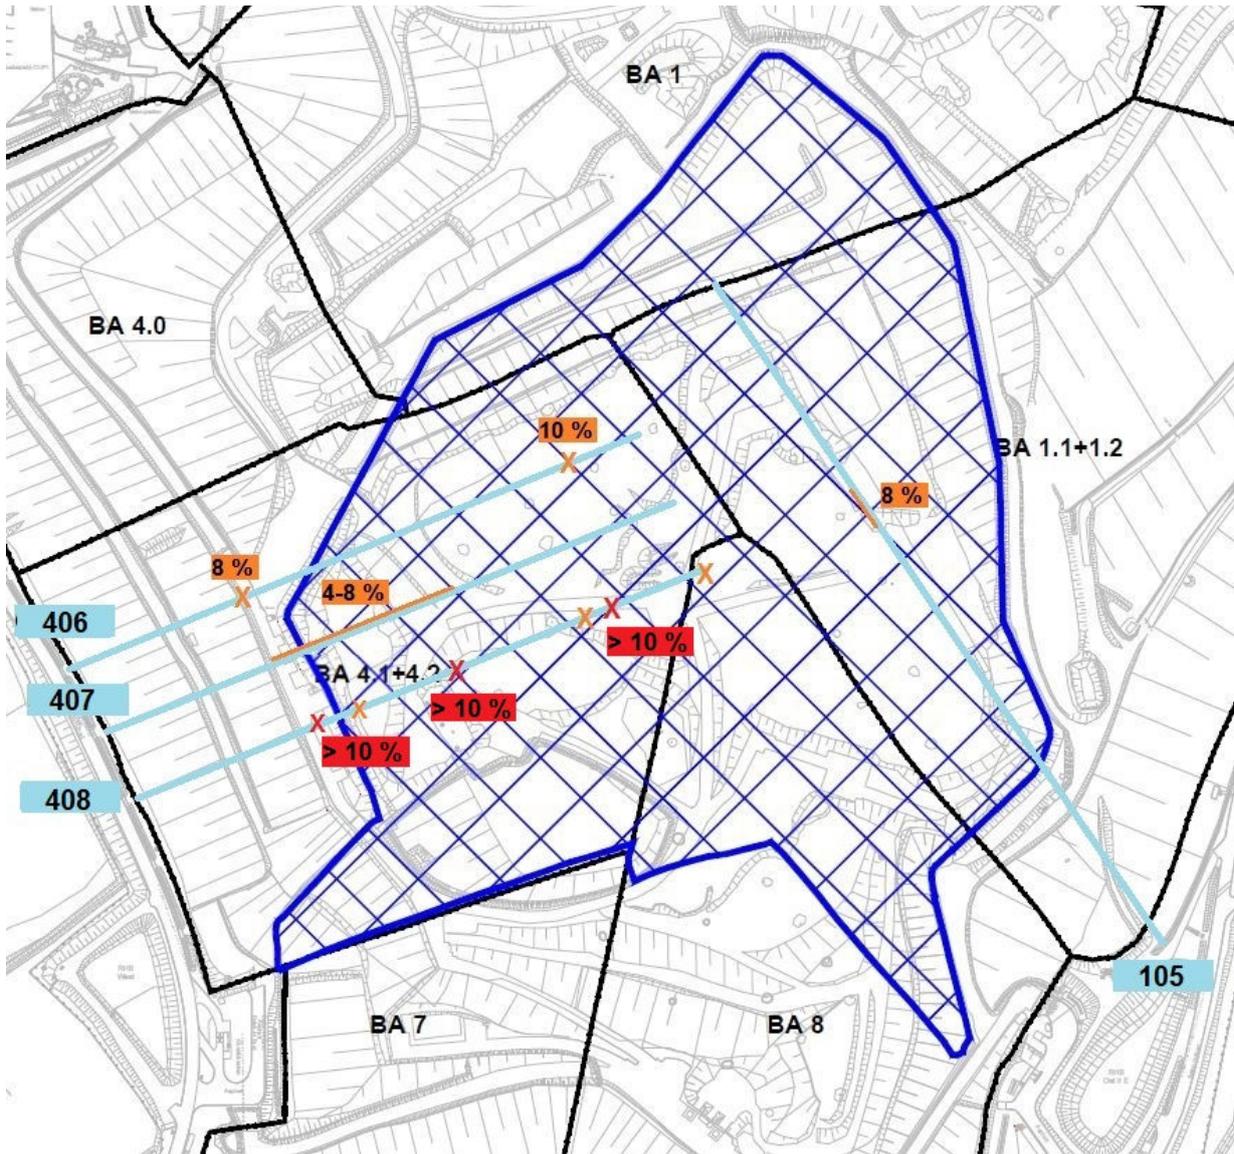
In insgesamt 4 der 12 Haltungen wurden Rohrstellen als Schäden eingestuft. Schadstellen liegen vor in den Sickerwasserleitungen 406-408 und in der Sickerwasserleitung 105. Die orange markierten Stellen im Lageplan (Abb. 1) indizieren leichtere Schäden (Deformationen der Schadensklasse (SK) 3 bis 10 %), die rot markierten Stellen markieren deutlichere Schäden (Deformationen SK 4 oder 5 über 10 %). Die Klassifizierung folgt einem Klassifizierungssystem für Schäden an Deponieentwässerungsrohren [Bräcker, 2017], das an vergleichbare Schadensbewertungen im Abwasserbereich angelehnt ist.

Abbildung 1: Zustand der Entwässerungsröhre unterhalb der MFA - 2019

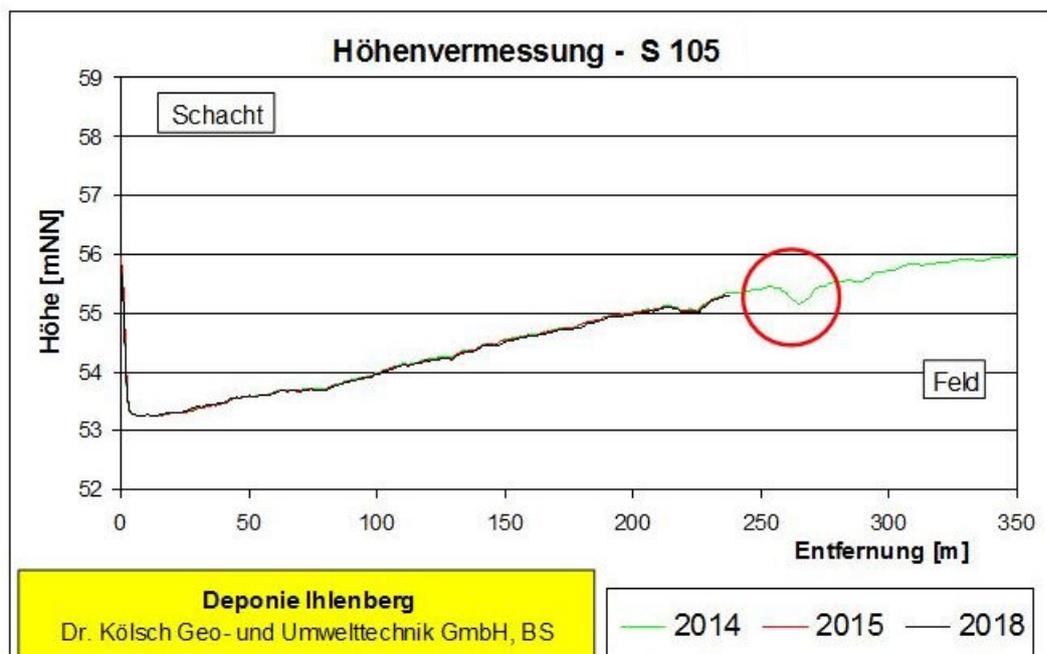
Abbildung 2: Setzungsmessungen Sickerwasserleitung 105 – 2014, 2015 und 2018

Die Deformation in der Sickerwasserleitung 105 zwischen Station 270-290 m betrifft eine Stelle, an der offenbar eine punktuell ausgeprägte Untergrundsetzung vorliegt, die bereits seit der Erstmessung 2014 festgestellt wurde. Solche Setzungen und Unregelmäßigkeiten der Rohrbettung können zu starken Spannungen und Deformationen am Rohr führen. Die Objektbewertung fällt wegen der kleinräumigen Ausprägung und der offensichtlich baulich bedingten Ursache des Schadens wie üblich eine Klasse niedriger aus, demnach würde die Haltung als Objektklasse 2 (langfristiger Handlungsbedarf) eingestuft trotz einer Fehlstelle der Klasse SK 3.

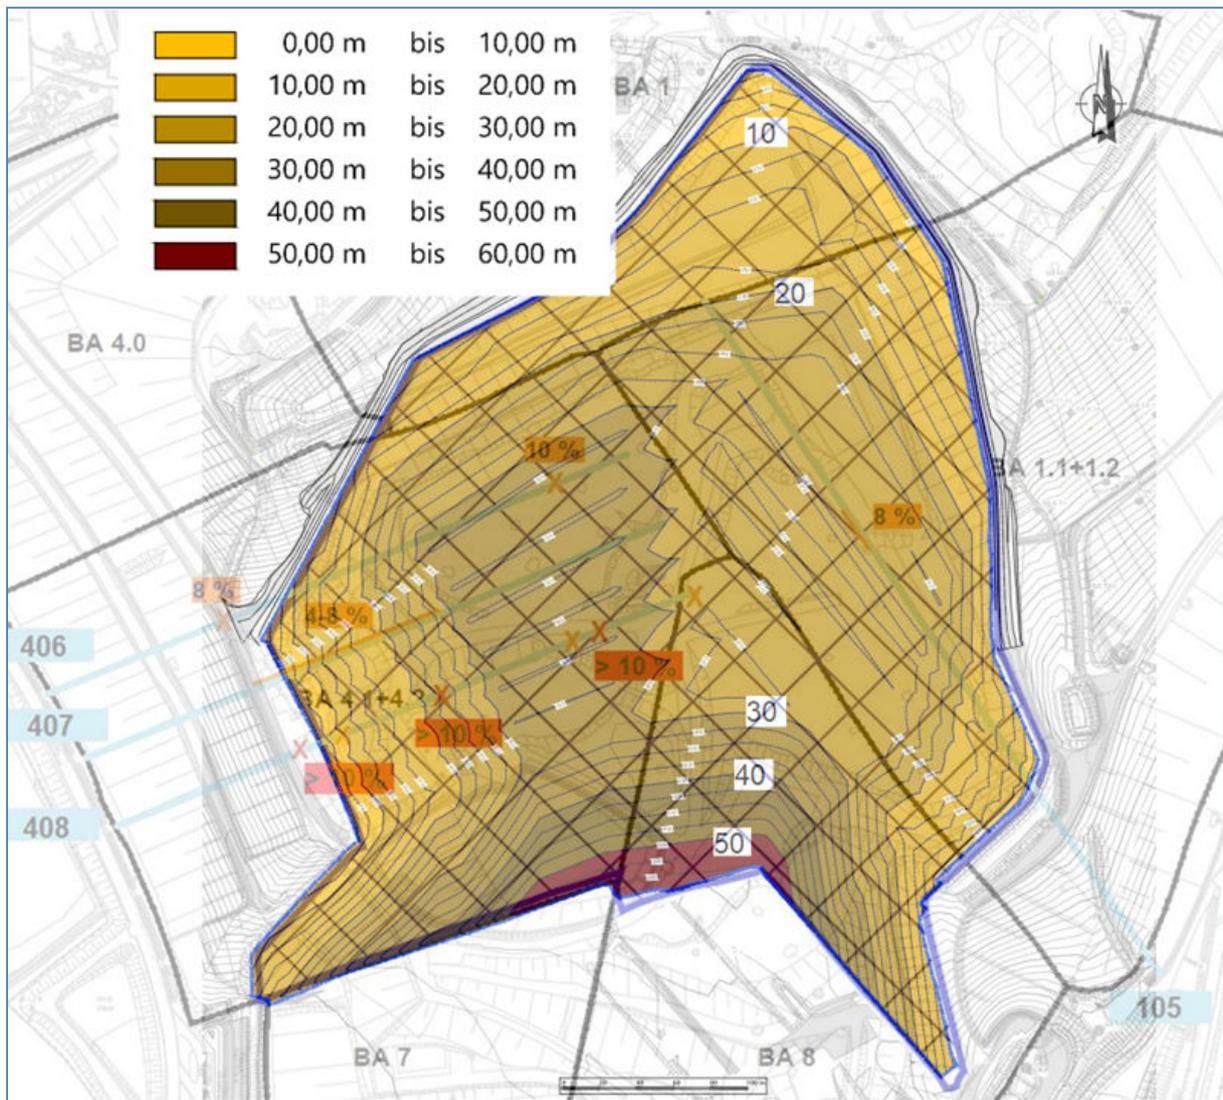
Abbildung 3: Schäden (aus Abb. 1) und Lasten

Zu ähnlichen Ergebnissen kommt man bei den Haltungen S 406 und S 407, die mit Schäden 2 x SK 3 bzw. einem Streckenschaden SK 2-3 eingestuft sind. Auch hier liegt die Einstufung der Objektklasse $\frac{1}{2}$ bis 1 Stufe niedriger, was der Tatsache geschuldet ist, dass der betroffene Haltungsabschnitt im S 407 nur 10-20 m zusätzliche Auflast erhalten wird, im S 406 eine der Schadstellen keine weitere Auflast erhält.

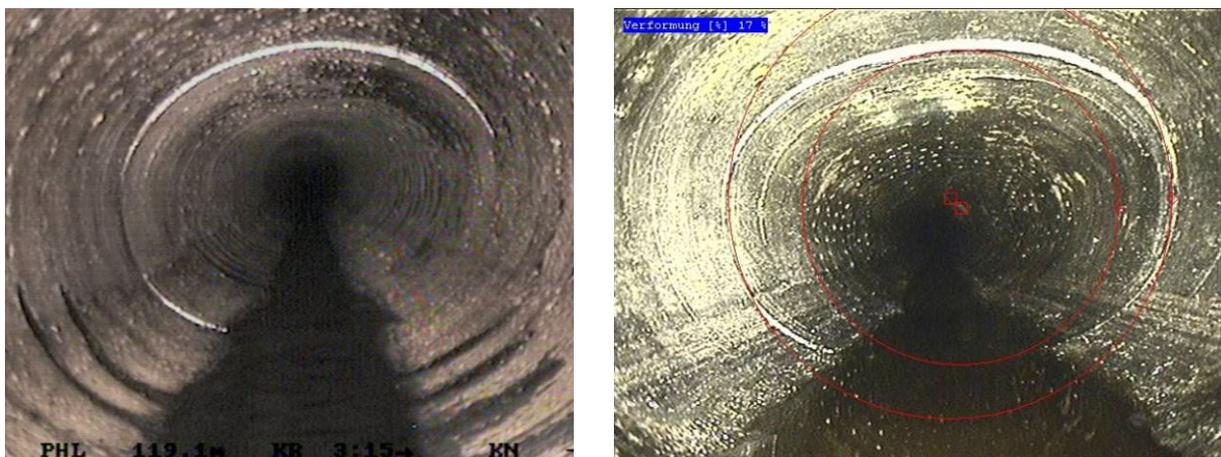
Abbildung 5: S 408, Deformation 120 m - links 2009: 10 %, rechts 2019: 17 % (2-Kreis)

Das Beispiel in Abbildung 5 zeigt, wie unterschiedlich die Einschätzungen der Inspektoren sind bei augenscheinlich unveränderter Deformation. Fehler treten dabei sowohl bei der rein visuellen Bewertung als auch beim 2-Kreis-Verfahren auf.

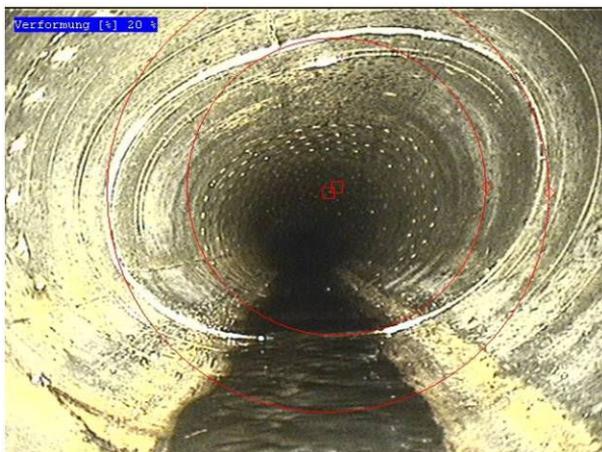
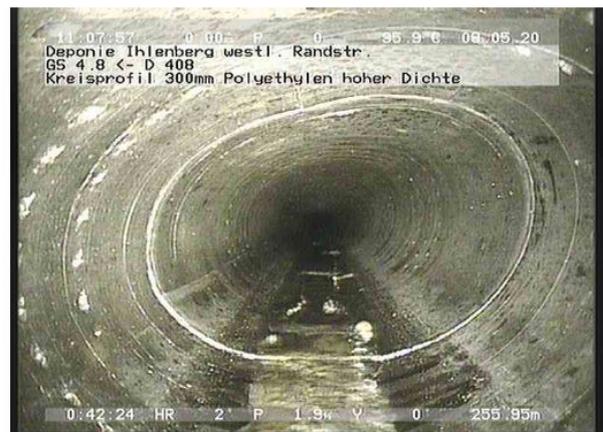
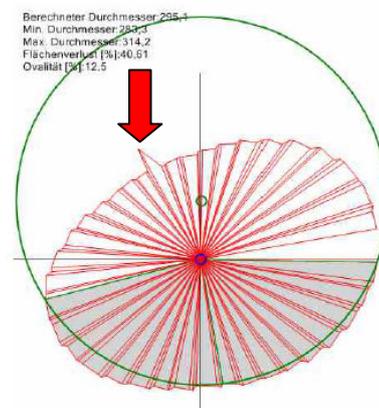
Foto-Nr. 78 258,3m 00:24:48 D--- Deformation biegeweicher Rohre, Gesamtumfang, RED.QUERSCHN. 20%

D 408_f23eec51-03ec-40f6-93fe-a503e304b635_20200508_110741_427.jpg, 00:42:17, 255,95m
Deformation biegeweicher Rohre "primäre Deformation", gesamter Umfang, Durchmesserreduzierung: 13%

links: 2019, 20 %, 2-Kreis-Verfahren
rechts: 2020, 13 %, lasergestützt

Abbildung 7:
S408, Deformation bei Station 258 m

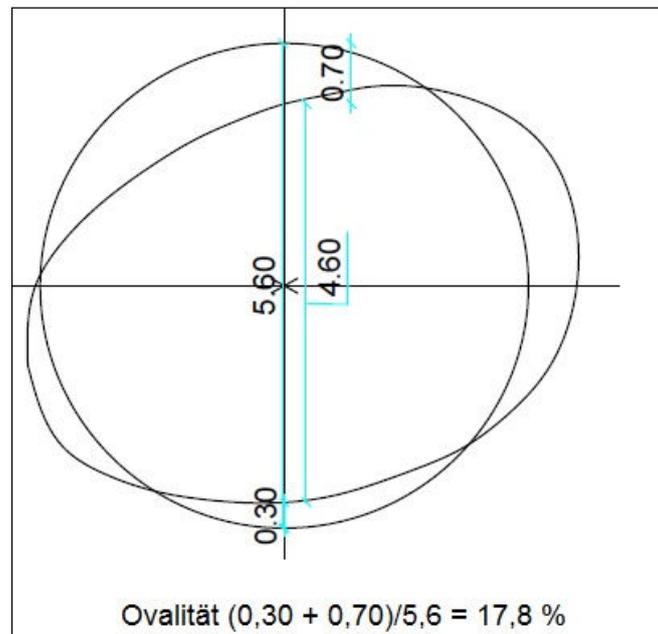
Durch einfache grafische, manuell durchgeführte Auswertungen kann der Fehler einer Messung quantifiziert und korrigiert werden. Dabei wird die Form aus dem Laserscan (rote Markierungen in Abbildung 7, rechts) manuell abgegriffen und in ein CAD-Programm übertragen. Abbildung 8 zeigt das Ergebnis für die Station 258 m. Es zeigt sich, dass die Messunsicherheiten bei 3-4 %-Punkten liegen, durch ingenieurtechnische Datenbearbeitung jedoch reproduzierbare, verlässliche Ergebnisse erzielt werden. Die Ursachen der Mess- und Berechnungsfehler sind vielfältig, aber gut identifizierbar.

Abbildung 8: S 408, Station 258 m - CAD-Auswertung der gemessenen Rohrform

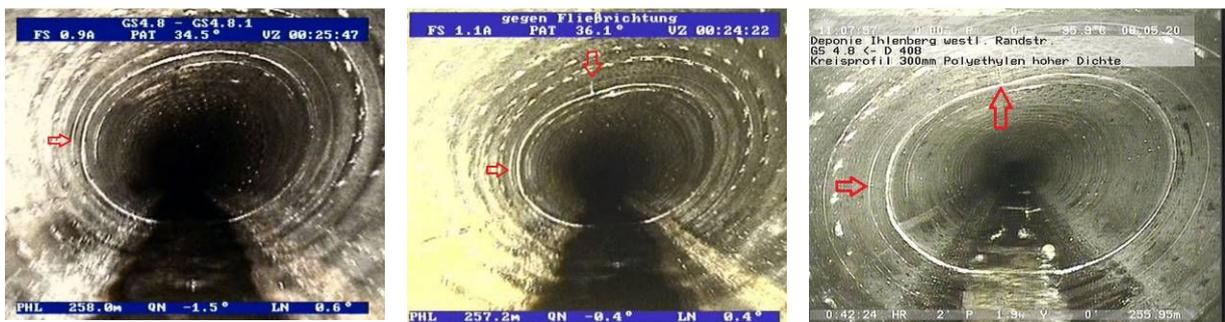
Neben den Deformationen wurden bei den jüngsten TV-Inspektionen insbesondere die Muffe bei Station 258 m näher intensiv untersucht. Dabei wurden neben den Deformationen ein Längsriss und ein Querriss festgestellt, die bislang nicht beobachtet worden waren.

Abbildung 9: S 408, Station 258 m, Rissbildung, links 2016, Mitte 2019, rechts 2020

Die Sichtung der älteren Kamerabefahrungen ergab, dass der Längsriss erstmals 2019 aufgetreten ist (aber nicht gesehen wurde), 2016 noch nicht vorhanden war (Abbildung 9). Der umlaufende Querriss besteht schon länger. Querrisse sind - im Gegensatz zu Längsrissen - bei Deponiesickerwasserrohren kaum schadensrelevant. Der Längsriss kann wegen seiner Rissbreite als SK 3 oder vielleicht 4 eingestuft werden. Das Verformungsverhalten und insbesondere die erst kürzlich erfolgte Rissbildung deuten auf ein progressives Verformungsverhalten hin. Insgesamt befindet sich die Muffe bei Station 258 m in einem beeinträchtigten Zustand, der eine verdichtete Beobachtung erfordert.

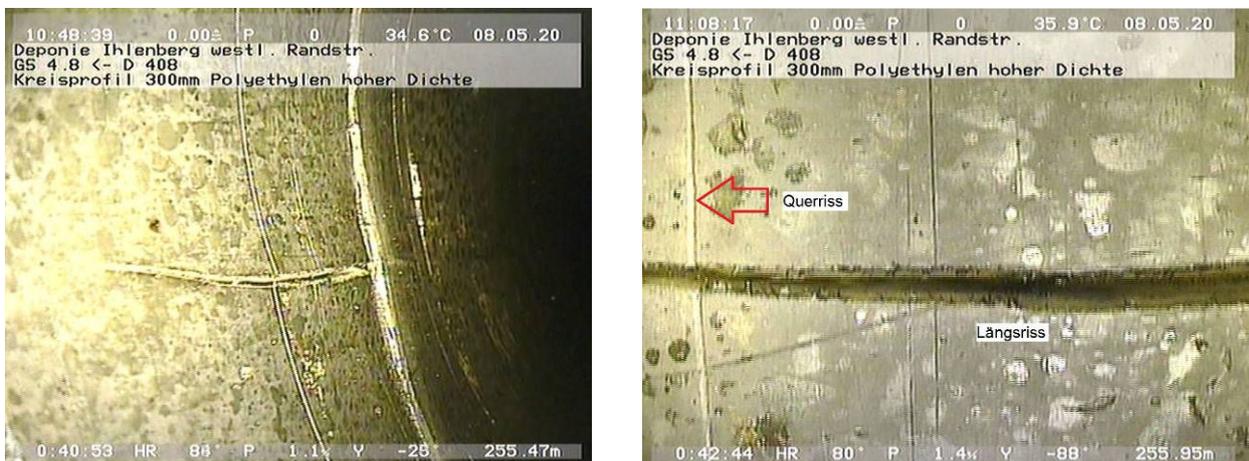
Abbildung 10: Sickerwasserleitung 408, Detail Risse

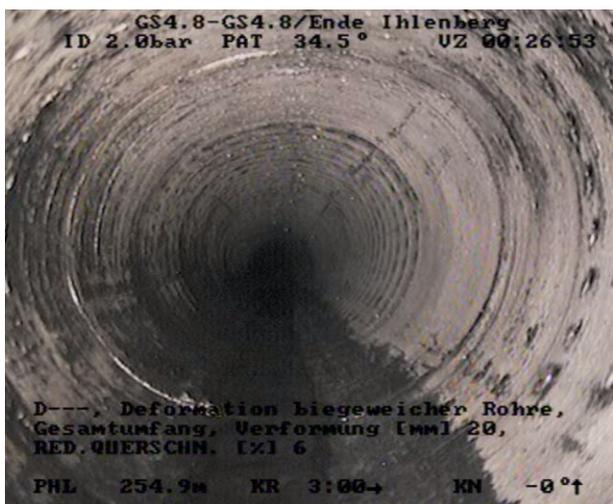
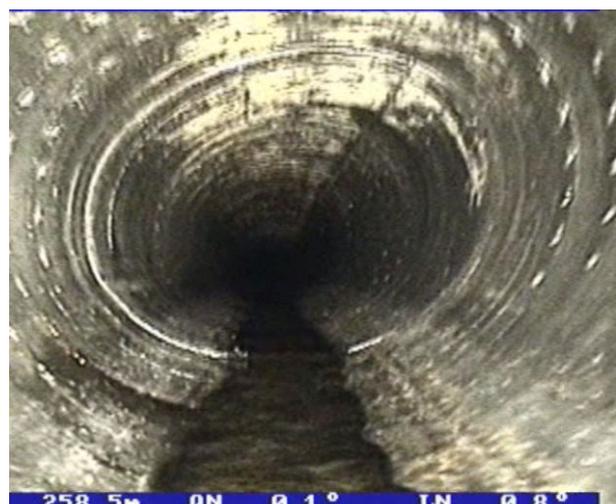
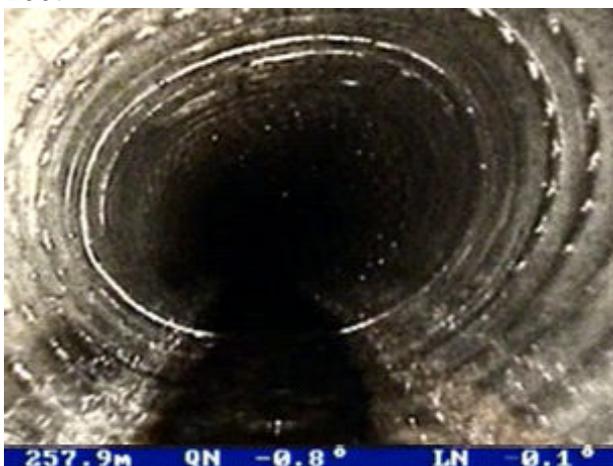
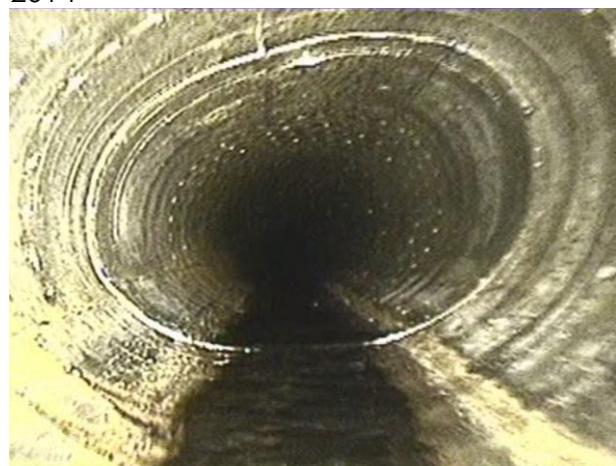
Abbildung 11: Sickerwasserleitung 408, Station 258 m, Entwicklung 2009-2019

Der Bildverlauf zeigt deutlich eine zunehmende, schräge Deformierung zwischen 2009-2014. Von 2014-2016 trat keine Veränderung auf. Zwischen 2016 und 2019 hat die Deformation wieder zugenommen und die Rissbildung eingesetzt.

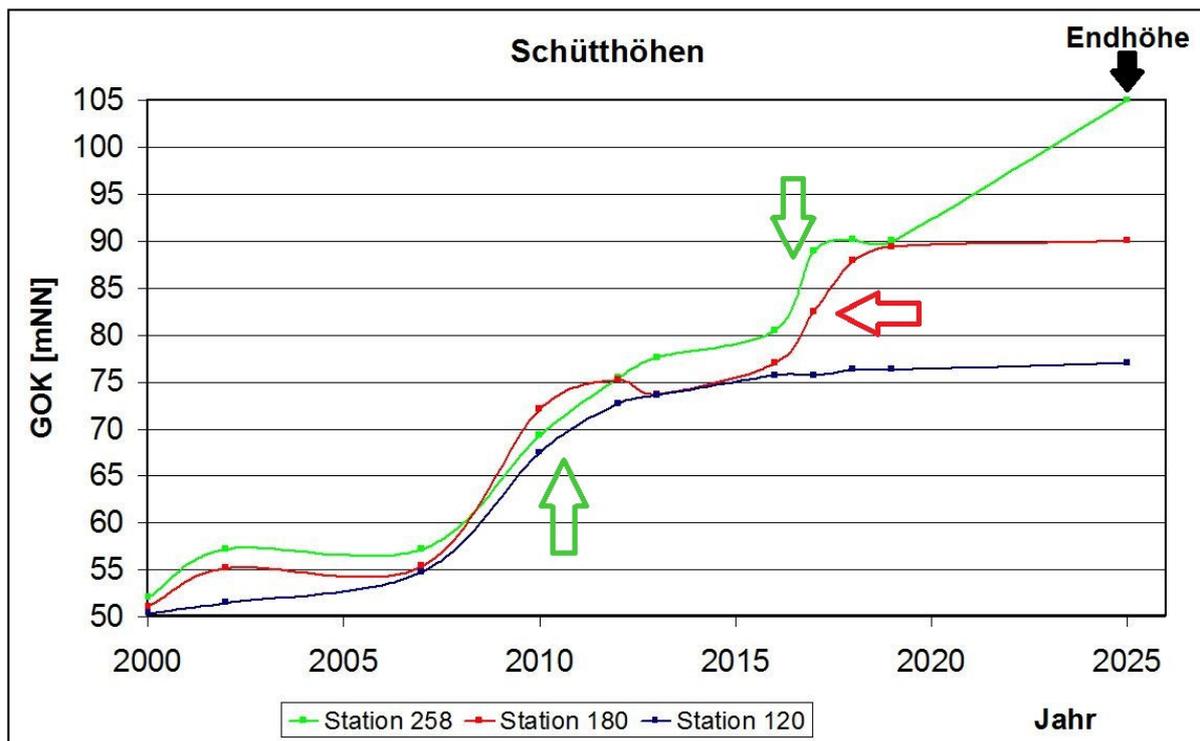
Der Verlauf der Lasten und Deformationen an den drei Stellen ist aufschlussreich. Zunächst ist auffällig, dass alle drei Punkte in 2009 Deformationen aufweisen, obwohl die Last gering ist. Weiterhin fällt auf, dass die Station 258 m zu einem frühen Zeitpunkt mit der Last zunehmende Deformationen zeigt, während die beiden anderen Vergleichsstellen die gleiche Lastzunahme zwischen 2007 und 2012 ohne mechanische Reaktion überstehen.

Abbildung 12: S 408, Stationen 120, 180 und 258 m - Schütthöhen über die Zeit

Noch deutlicher wird der Unterschied mit Beginn der Abfalleinlagerung auf den Flächen der Deponieabschnittstrennung ab 2016. Die Stationen 180 und 258 m erfahren eine gleichartige Lastzunahme, die jedoch nur bei Station 258 m zu Deformationen führt. Diese unterschiedliche Antwort auf die Belastungen spricht für eine Vorschädigung oder eine örtliche Imperfektion des Rohres bei Station 258 m.

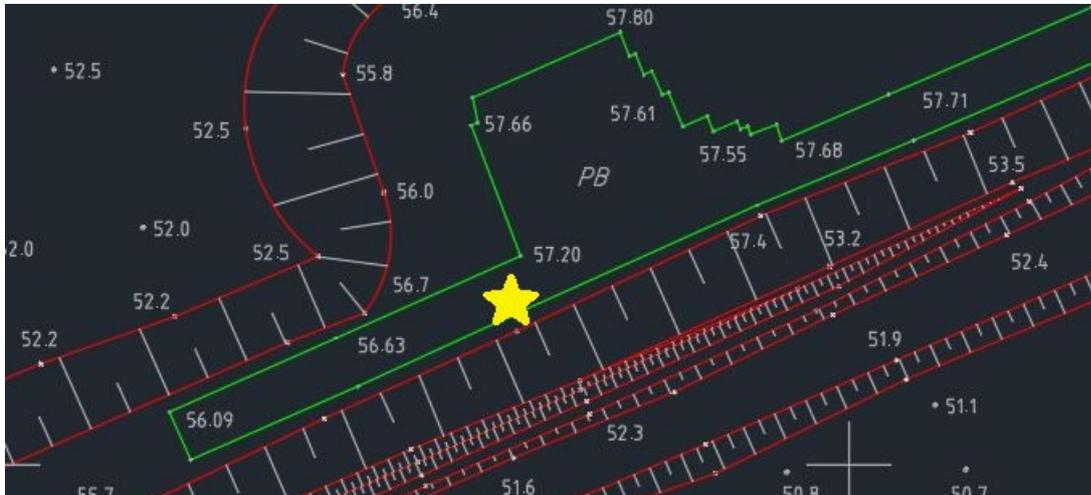
Am wahrscheinlichsten erscheint die Erklärung, dass das Rohr bei Station 258 m in der Anfangszeit bei der Anlage einer befestigten Betriebsfläche lokal beschädigt wurde. Abbildung 13 zeigt die örtliche Situation bei Station 258 m im Jahr 2002. Diese Erklärung ist schlüssig, sie ändert jedoch nichts an der Einschätzung, dass die betreffende Rohrstelle auf Grund der Vorschädigung nunmehr (und in Zukunft) sehr lastempfindlich ist.

Abbildung 13: Sickerwasserleitung 408, Station 258 m (gelber Stern) - 7.1.2002

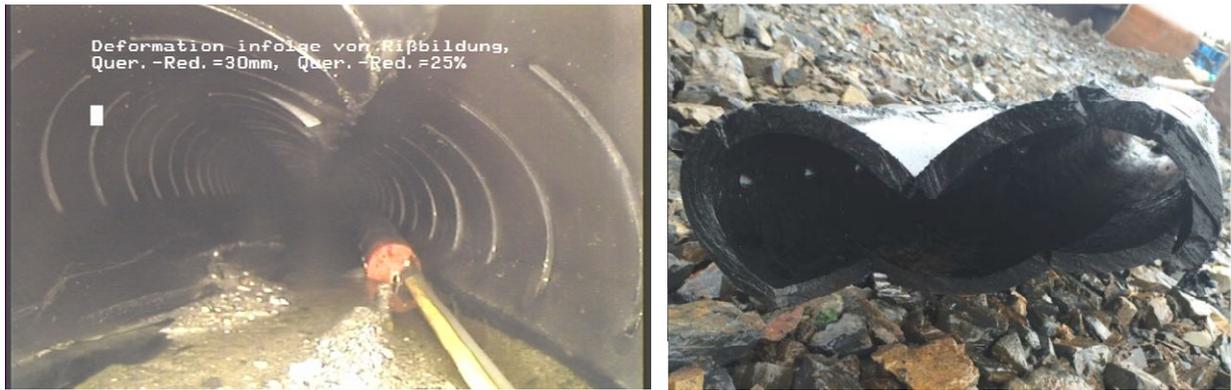
Für die weitergehende Bewertung und die Erarbeitung von Handlungsoptionen ist das Verständnis der potentiellen Schadens- und Versagensbilder, sowie ihrer Auswirkungen auf die Gebrauchstauglichkeit der Rohrleitung erforderlich. Ein Versagen der Muffe bei Station 258 m würde voraussichtlich zu einem Bruch des Rohrscheitels führen, ein solches Schadensbild ist beispielhaft in Abbildung 14 dargestellt.

Abbildung 14: Beispielaufnahme eines Scheitelbruchs nach Deformation

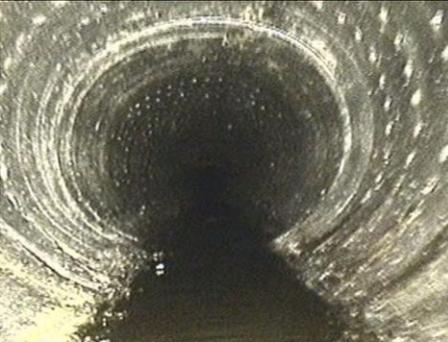
<p>113,9 m: 11 %</p>

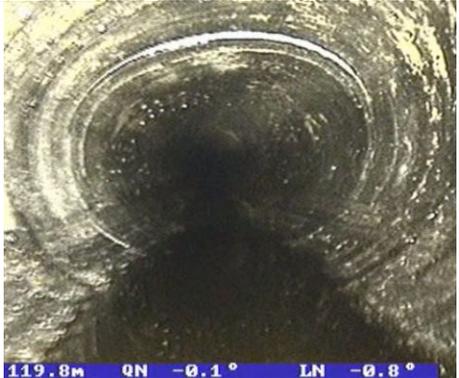
<p>119.8m QN -0.1° LN -0.8°</p> <p>119,8 m: 17 %</p>

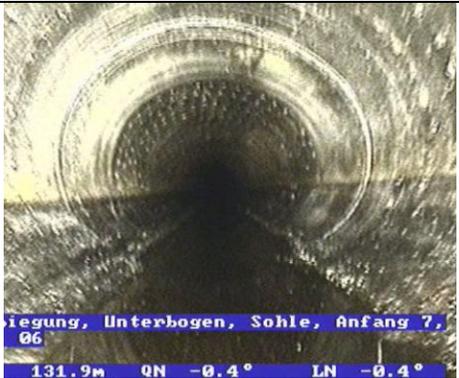
<p>Ausbiegung, Unterbogen, Sohle, Anfang 7, 06</p> <p>131.9m QN -0.4° LN -0.4°</p> <p>131,9 m: 11 %</p>

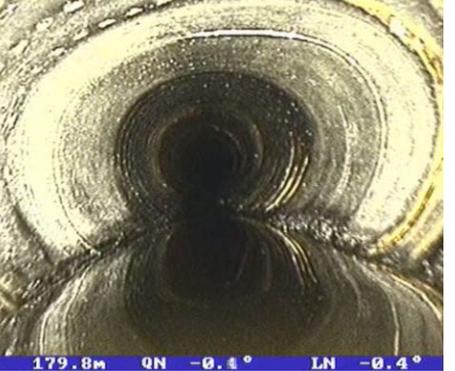
<p>179.8m QN -0.4° LN -0.4°</p> <p>179,8 m: 19 %</p>

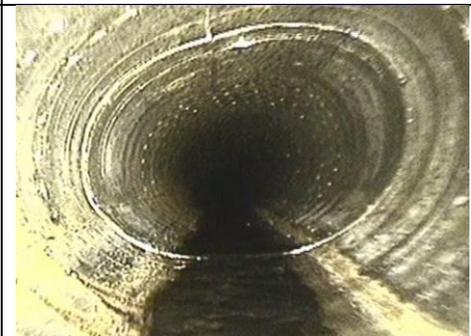
<p>L 257.5m QN -0.4° LN 0.6°</p> <p>257,5 m: 20 %</p>
