Das Kurzgutachten dient der Feststellung der Verkehrssicherheit sowie Zukunftsentwicklung der Baumnummer 118, Objekt „*Gehlsheimer Straße, D-18147 Rostock*“.

3.01 Gehlsheimer Straße, D-18147; Baumnummer 118

Tabelle 01: Ergebnisse der eingehenden Untersuchung an *Tilia cordata*,
Baumnummer 118, Gehlsheimer Straße, D-18147 Rostock
(Stand 27. Januar 2021)

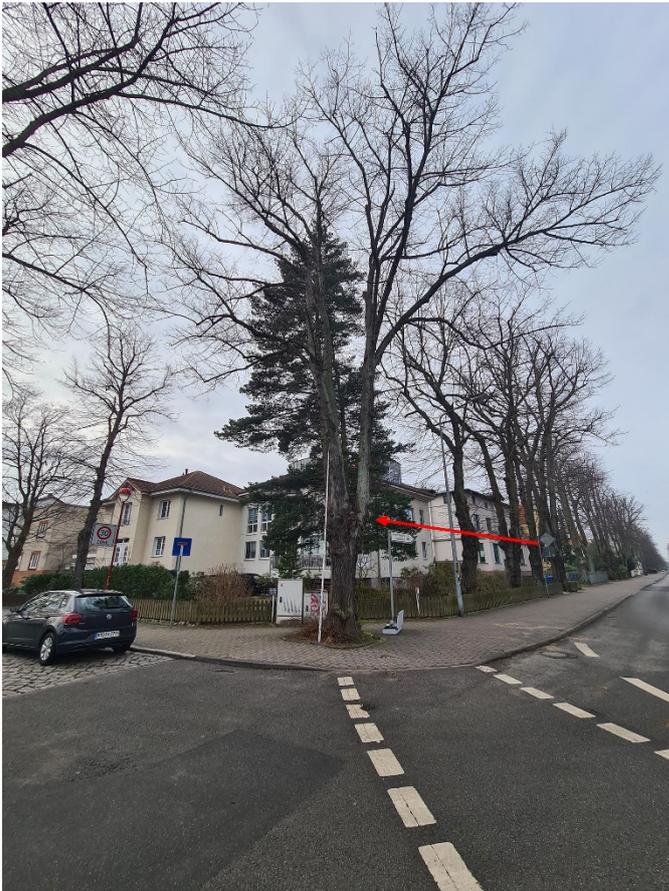
Abbildung 01:

Tilia cordata, Baumnummer 118, Gehlsheimer Straße, D-18147 Rostock. Rot markiert: Erscheinungsbild des Baumes (FOTO: BECKER, M., 27. JANUAR 2021)

Handlungsempfehlung	<p>Der Baum ist eine prägende Altbaumstruktur am Standort. Gemäß den Befunden aus der visuellen Baumkontrolle liegen keine Habitatstrukturen gemäß § 39, 44 BNatSchG vor.</p> <p>Die vorliegende Baumstruktur ist ein ursprünglicher Kopfbaum (alte Kappungsebene ca. in 3 m Höhe), welcher reitert ist (Ständerbildung).</p> <p>Der Standort weist Merkmale von Wurzelraumeingriffen durch ursprüngliche Erdarbeiten auf. Dies wird insbesondere durch das verringerte Wurzelwachstum deutlich, welches über die Wurzelsuchgrabungen am 10. November 2020 aufgezeigt wurde. Hierdurch sind weiterführend Wurzelverletzungen/-verluste zu vermuten.</p> <p>Die Messergebnisse weisen auf eine sich axial, radial und tangential stark ausgedehnte Stammfuß-/Wurzelhalsfäulnis hin. Der ursprüngliche Kopfbaumschnitt sowie die Wurzelraumeingriffe in der Vergangenheit, haben zur Bildung amorpher Holzstrukturen geführt und fördern diese nachhaltig. So zeigen sich in den Messebenen amorphe Holzstrukturen ohne die Bildung lokaler Reaktionsholzstrukturen zur Kompensation der bestehenden amorphen Holzstrukturen. Der Fortschritt der amorphen Holzstrukturen ist aufgrund der Ausdehnung dauerhaft zu erwarten. Die bestehenden Restwandstärken beeinträchtigen die Bruch- und Biegesicherheit des Baumes mittelfristig.</p> <p>In der Oberkrone zeigen sich bereits resignierende Aststrukturen. Diese stehen in Verbindung mit den weitreichenden aufgeführten Baumschäden.</p> <p>Unter der Betrachtung der ausgedehnten Baumschäden gegenüber den zukünftigen Standorteingriffen zum Neubau der peripheren Verkehrsflächen ist der Baum nicht Standort nicht zielgerichtet zu erhalten.</p> <p>Mit Beginn der Planungsausführung, ist die Fällung des Baumes einzuleiten.</p> <p>Zur Herstellung der örtlichen Verkehrssicherheit ist eine Kronenpflege gemäß ZTV-Baumpflege (2017), Ziffer 0.2.2.2 und 3.2.2 innerhalb von 6 Monaten durchzuführen. Die resignierenden Baumstrukturen sind hierbei zu stabilisieren.</p> <p>Das Regelkontrollintervall ist auf 1 Jahr festzulegen.</p>

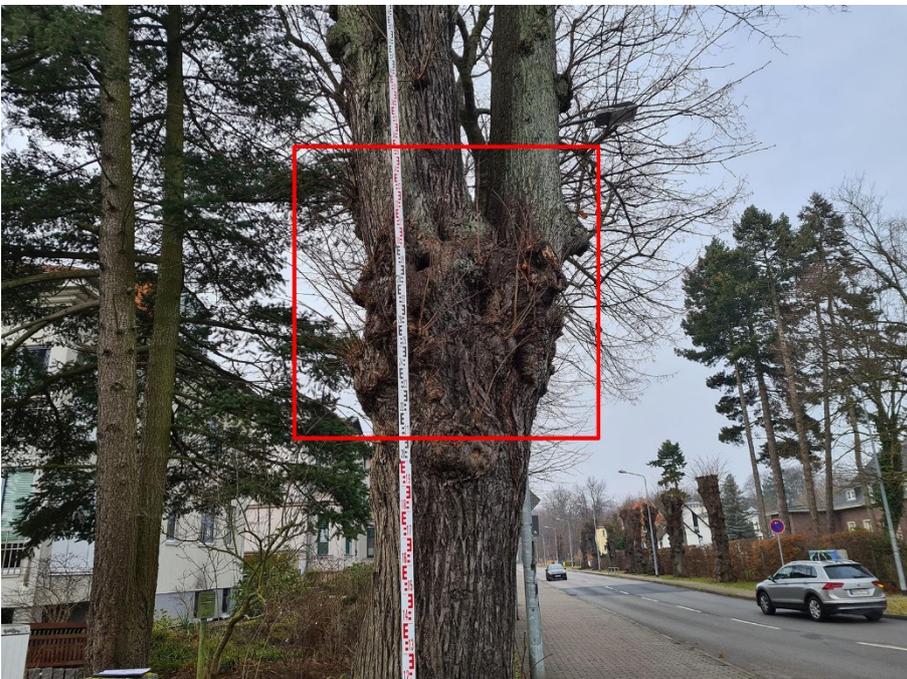
Abbildung 02:

Tilia cordata, Baumnummer 118, Gehlsheimer Straße, D-18147 Rostock. Rot markiert: Kapfungseben am Stamm des Baumes mit langfristiger Reiteration. (FOTO: BECKER, M., 27. JANUAR 2021)

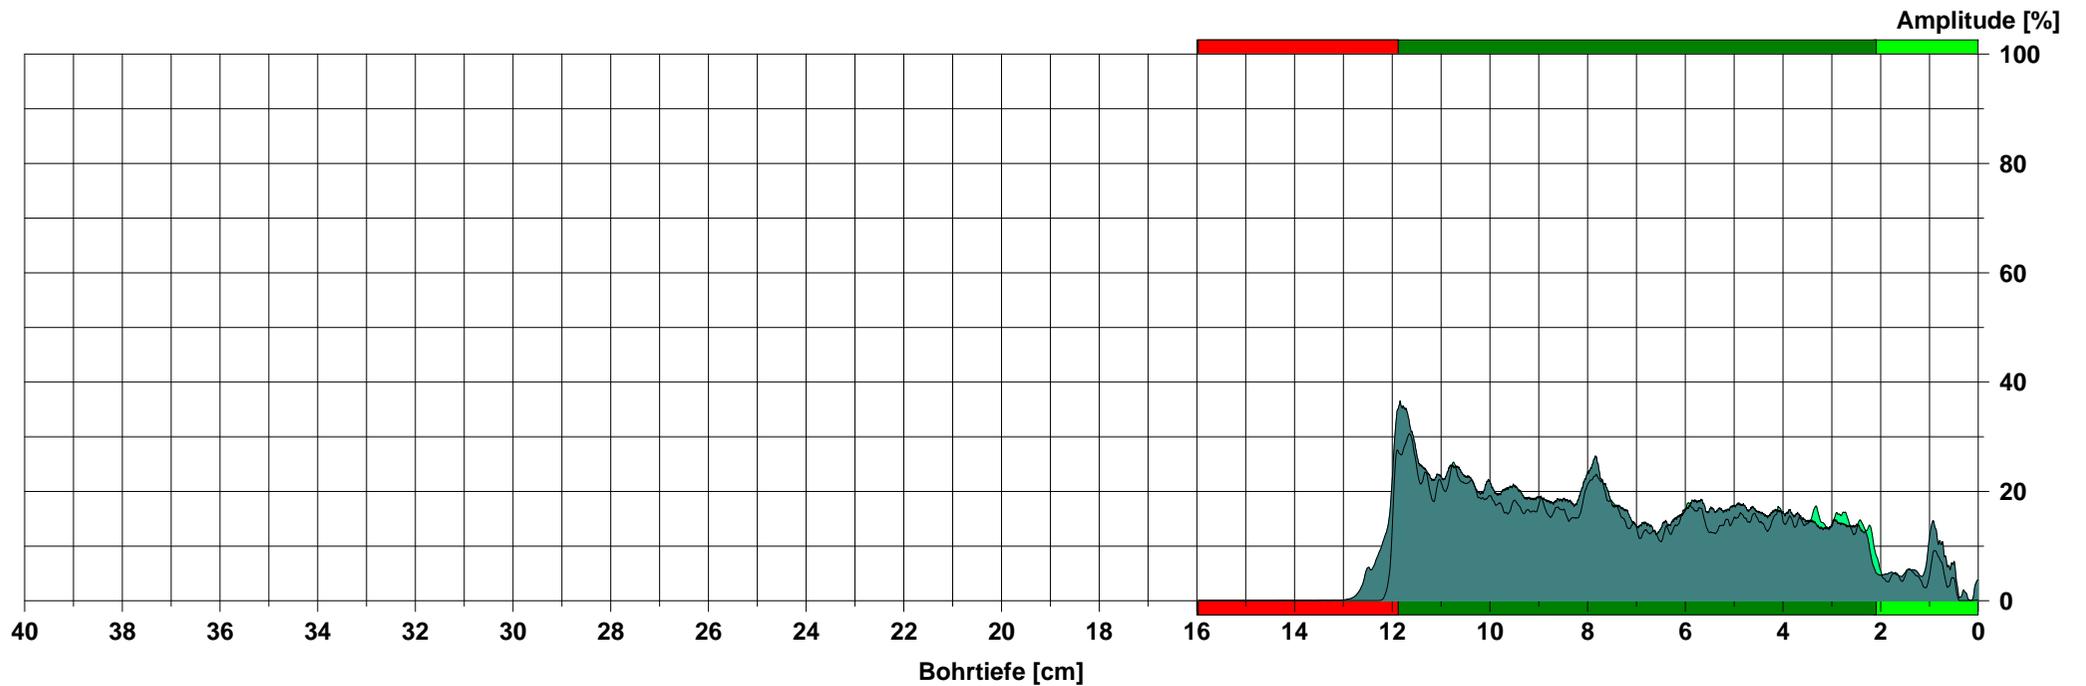
Light Green	Von 0,00 cm bis 2,14 cm	: Borke, Bast, Kambium
Green	Von 2,09 cm bis 16,00 cm	: Reif-/Splintholz
Red	Von 11,88 cm bis 15,97 cm	: Funktionsverlust

Restwandstärke ca. 10 cm. Abbruch der Messung bei 15,97 cm.

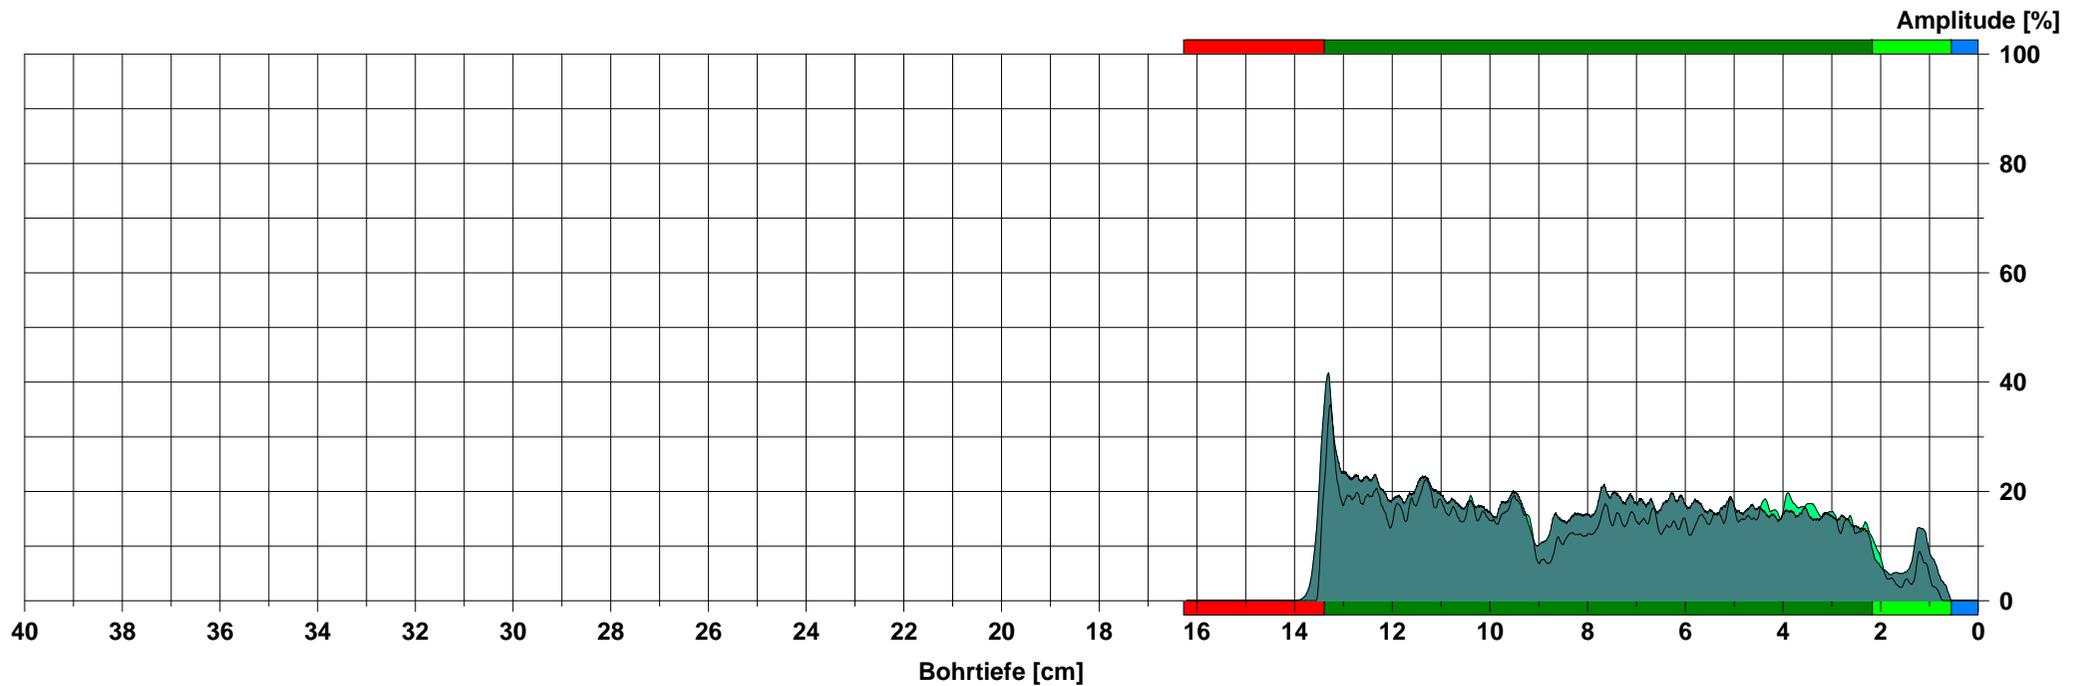
Blue	Von 0,00 cm bis 0,58 cm : Leerlauf
Green	Von 0,55 cm bis 2,20 cm : Borke, Bast, Kambium
Dark Green	Von 2,17 cm bis 16,22 cm : Reif-/Splintholz
Red	Von 13,39 cm bis 16,27 cm : Funktionsverlust

Restwandstärke ca. 11 cm. Abbruch der Messung bei 16,21 cm.

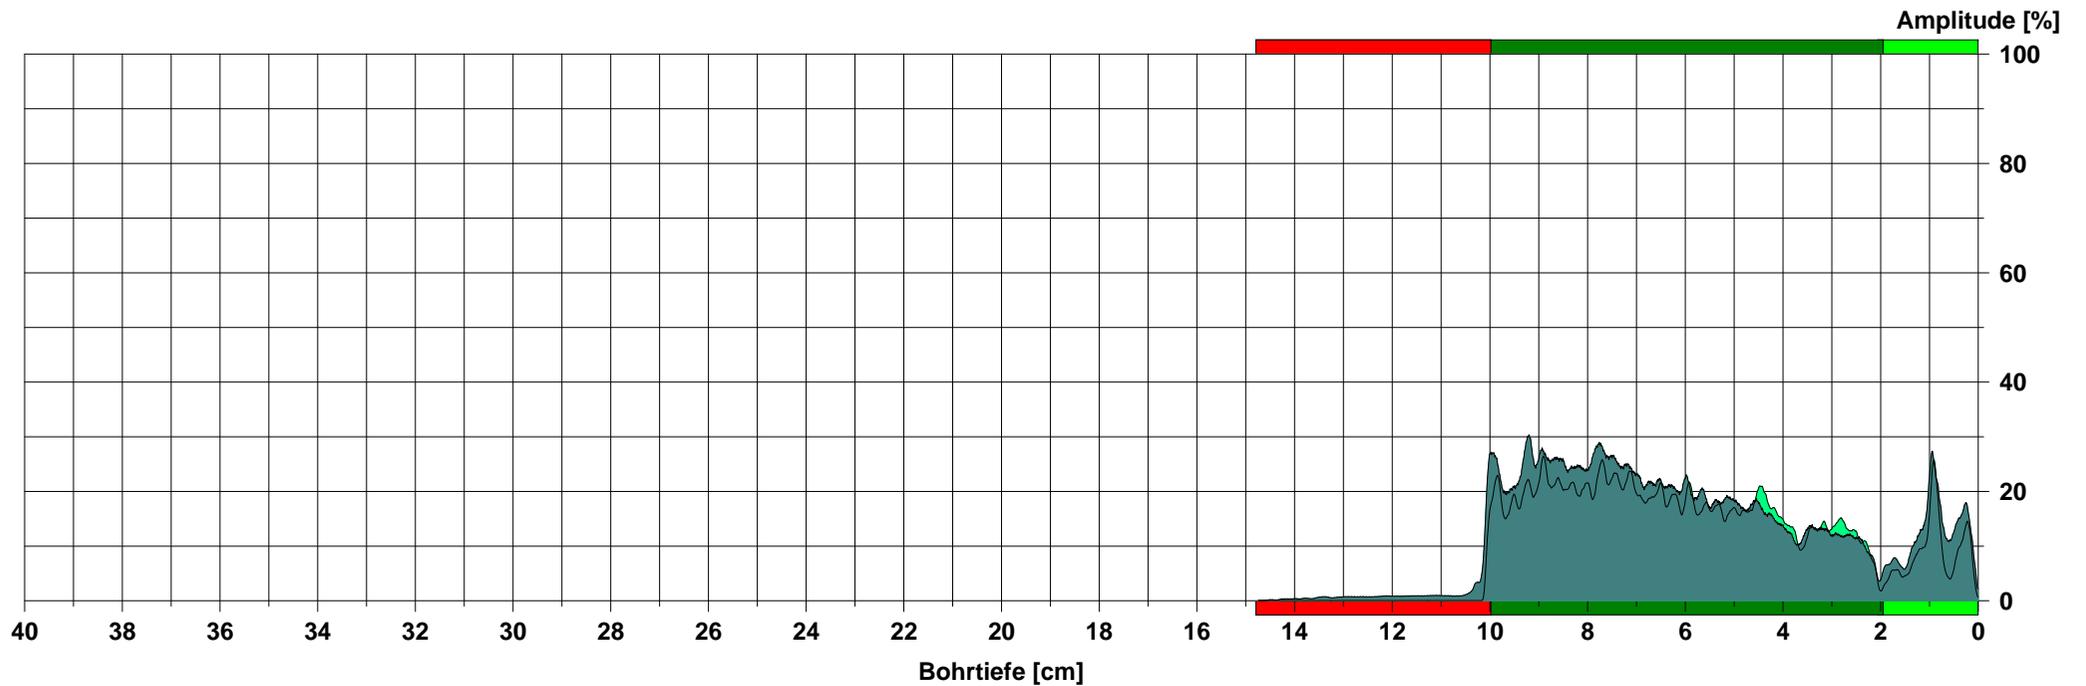
Light Green	Von 0,00 cm bis 2,06 cm : Borke, Bast, Kambium
Green	Von 1,95 cm bis 14,79 cm : Reif-/Splintholz
Red	Von 9,98 cm bis 14,79 cm : Funktionsverlust

Restwandstärke ca. 08 cm. Abbruch der Messung bei 14,74 cm.
