Anhang 26.6 Auflastbedingte Auswirkungen auf deponietechnische Einrichtungen unterhalb MFA

Anhang 26.6.2 Fachgutachten zur Bestandsbewertung

Funktionalität der Entwässerungsleitungen im Deponiebereich unterhalb der MFA

Ergänzendes Verfahren zum Vorhaben Deponieabschnittstrennung mittels multifunktionaler Abdichtung (MFA) - RN 11/03

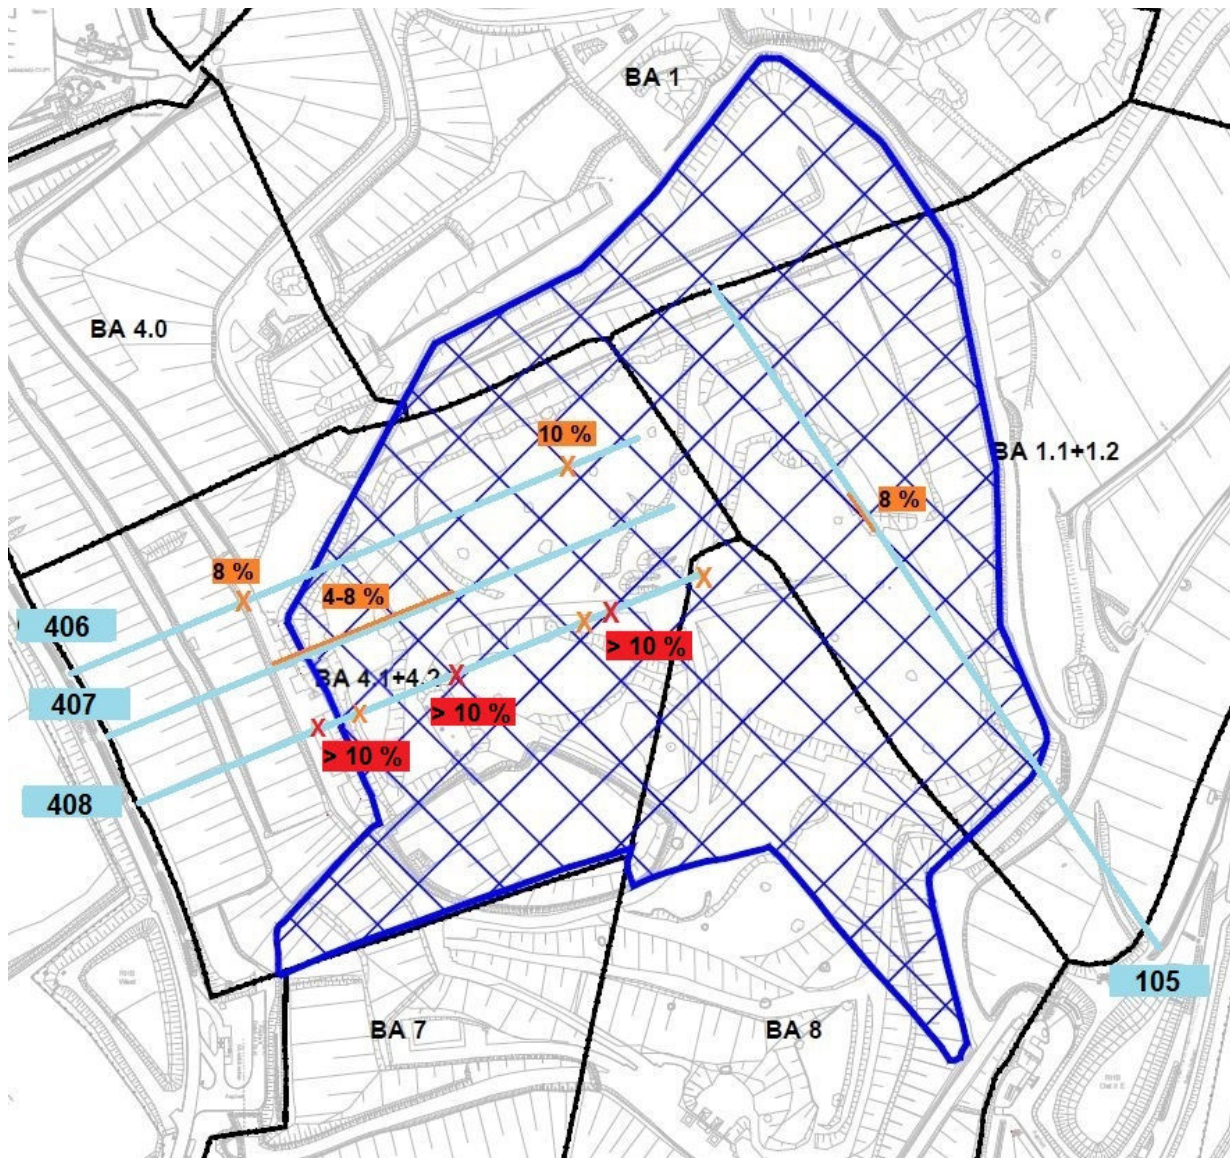
In insgesamt 4 der 12 Haltungen wurden Rohrstellen als Schäden eingestuft. Schadstellen liegen vor in den Sickerwasserleitungen 406-408 und in der Sickerwasserleitung 105. Die orange markierten Stellen im Lageplan (Abb. 1) indizieren leichtere Schäden (Deformationen der Schadensklasse (SK) 3 bis 10 %), die rot markierten Stellen markieren deutlichere Schäden (Deformationen SK 4 oder 5 über 10 %). Die Klassifizierung folgt einem Klassifizierungssystem für Schäden an Deponieentwässerungsrohren [Bräcker, 2017], das an vergleichbare Schadensbewertungen im Abwasserbereich angelehnt ist.

Abbildung 1: Zustand der Entwässerungsröhre unterhalb der MFA - 2019

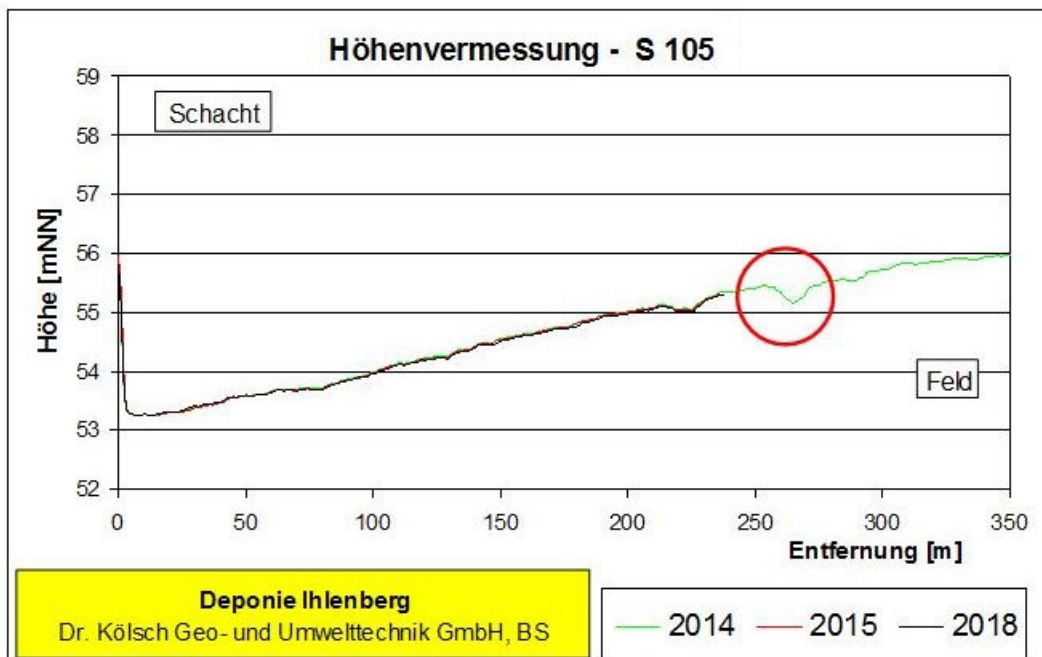
Abbildung 2: Setzungsmessungen Sickerwasserleitung 105 – 2014, 2015 und 2018

Die Deformation in der Sickerwasserleitung 105 zwischen Station 270-290 m betrifft eine Stelle, an der offenbar eine punktuell ausgeprägte Untergrundsetzung vorliegt, die bereits seit der Erstmessung 2014 festgestellt wurde. Solche Setzungen und Unregelmäßigkeiten der Rohrbettung können zu starken Spannungen und Deformationen am Rohr führen. Die Objektbewertung fällt wegen der kleinräumigen Ausprägung und der offensichtlich baulich bedingten Ursache des Schadens wie üblich eine Klasse niedriger aus, demnach würde die Haltung als Objektklasse 2 (langfristiger Handlungsbedarf) eingestuft trotz einer Fehlstelle der Klasse SK 3.

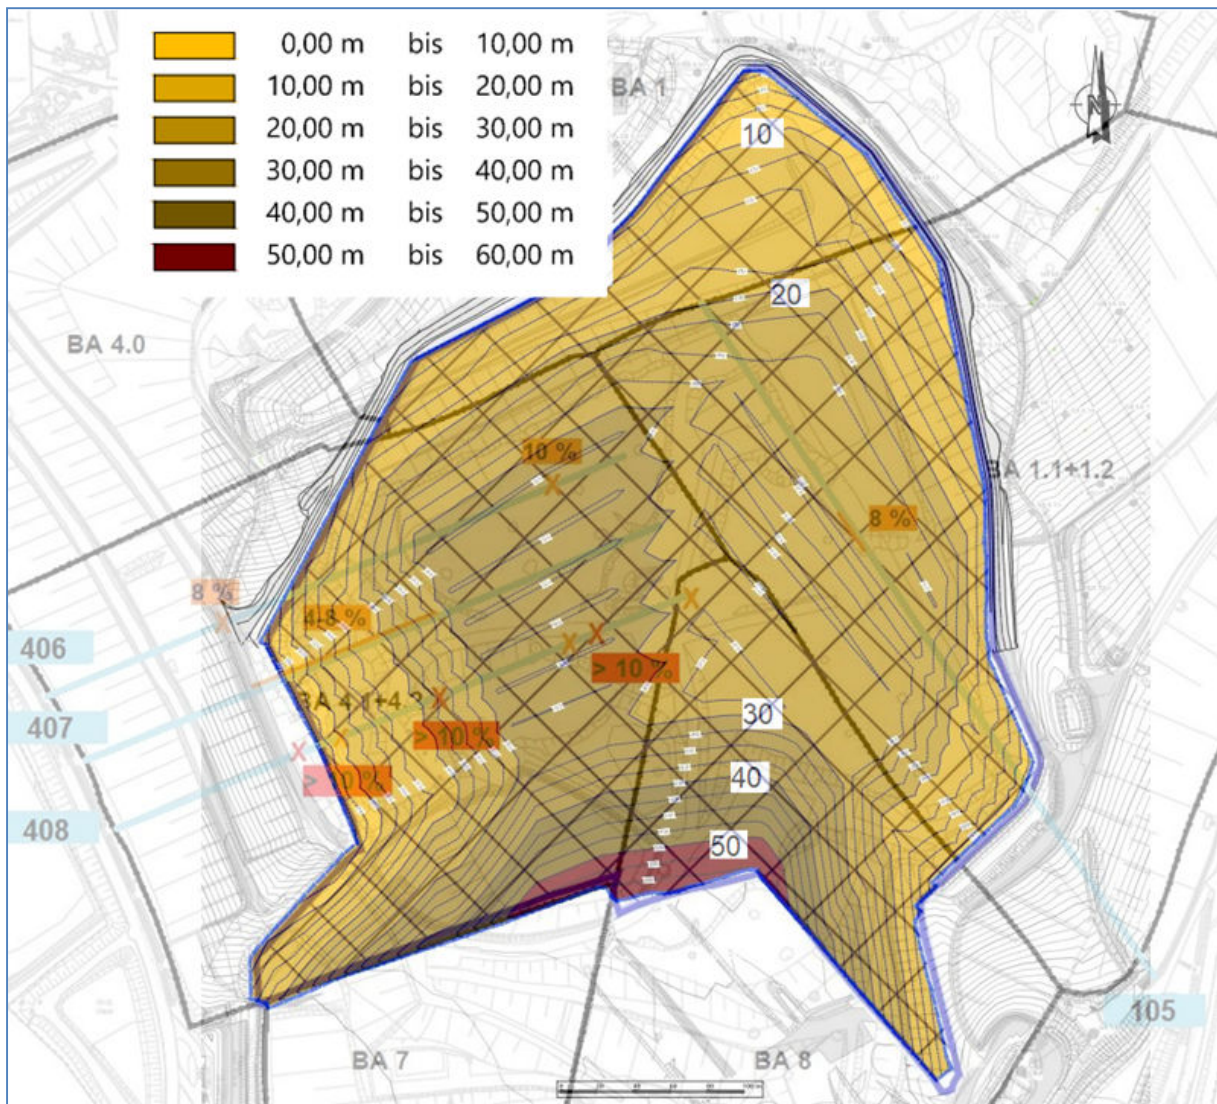
Abbildung 3: Schäden (aus Abb. 1) und Lasten

Zu ähnlichen Ergebnissen kommt man bei den Haltungen S 406 und S 407, die mit Schäden 2 x SK 3 bzw. einem Streckenschaden SK 2-3 eingestuft sind. Auch hier liegt die Einstufung der Objektklasse $\frac{1}{2}$ bis 1 Stufe niedriger, was der Tatsache geschuldet ist, dass der betroffene Haltungsabschnitt im S 407 nur 10-20 m zusätzliche Auflast erhalten wird, im S 406 eine der Schadstellen keine weitere Auflast erhält.

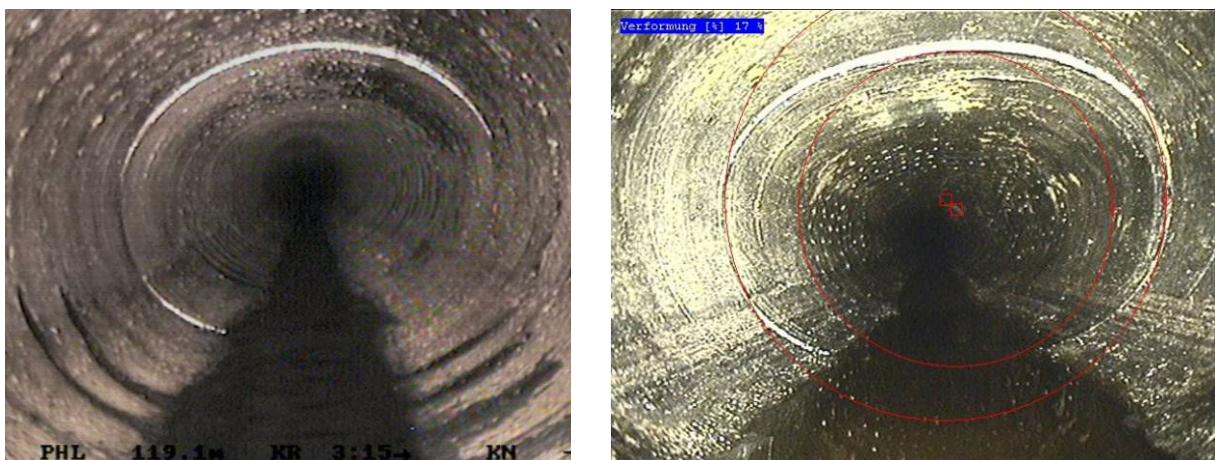
Abbildung 5: S 408, Deformation 120 m - links 2009: 10 %, rechts 2019: 17 % (2-Kreis)

Das Beispiel in Abbildung 5 zeigt, wie unterschiedlich die Einschätzungen der Inspektoren sind bei augenscheinlich unveränderter Deformation. Fehler treten dabei sowohl bei der rein visuellen Bewertung als auch beim 2-Kreis-Verfahren auf.

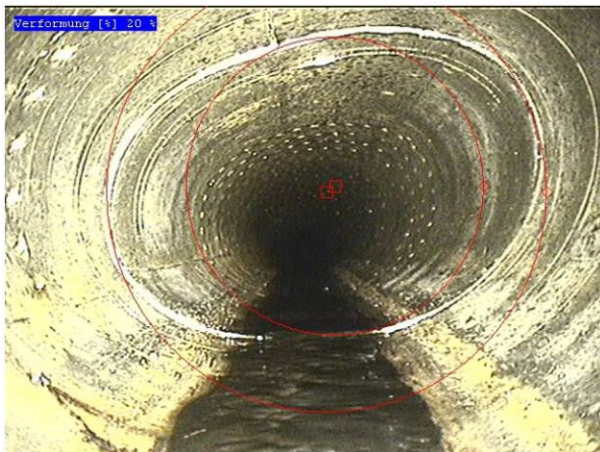
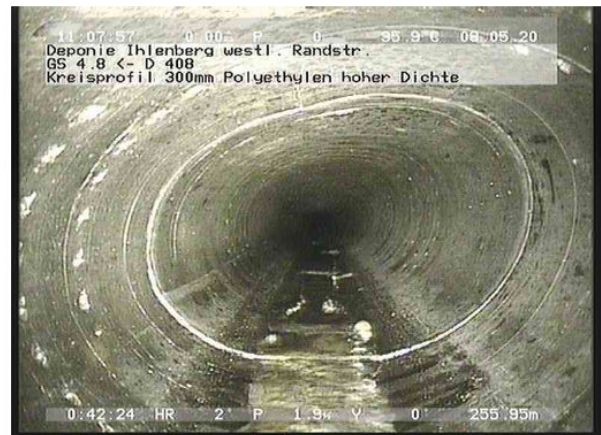
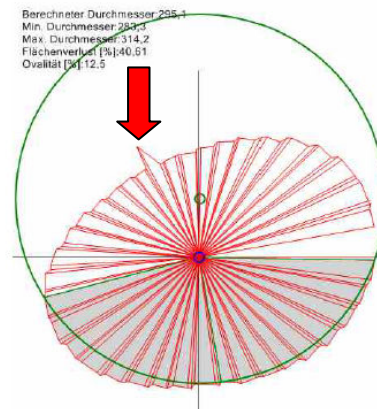
Foto-Nr. 78 258,3m 00:24:48 D--- Deformation biegeweicher Rohre, Gesamtumfang, RED.QUERSCHN. 20%

D 408_f23eec51-03ec-40f6-93fe-a503e304b635_20200508_110741_427.jpg, 00:42:17, 255,95m
Deformation biegeweicher Rohre "primäre Deformation", gesamter Umfang, Durchmesserreduzierung: 13%

links: 2019, 20 %, 2-Kreis-Verfahren
rechts: 2020, 13 %, lasergestützt

Abbildung 7:
S408, Deformation bei Station 258 m

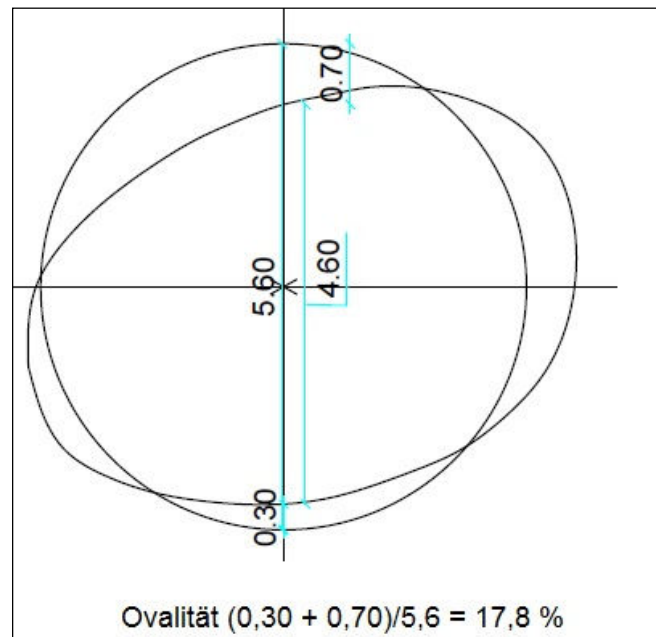
Durch einfache grafische, manuell durchgeführte Auswertungen kann der Fehler einer Messung quantifiziert und korrigiert werden. Dabei wird die Form aus dem Laserscan (rote Markierungen in Abbildung 7, rechts) manuell abgegriffen und in ein CAD-Programm übertragen. Abbildung 8 zeigt das Ergebnis für die Station 258 m. Es zeigt sich, dass die Messunsicherheiten bei 3-4 %-Punkten liegen, durch ingenieurtechnische Datenbearbeitung jedoch reproduzierbare, verlässliche Ergebnisse erzielt werden. Die Ursachen der Mess- und Berechnungsfehler sind vielfältig, aber gut identifizierbar.

Abbildung 8: S 408, Station 258 m - CAD-Auswertung der gemessenen Rohrform

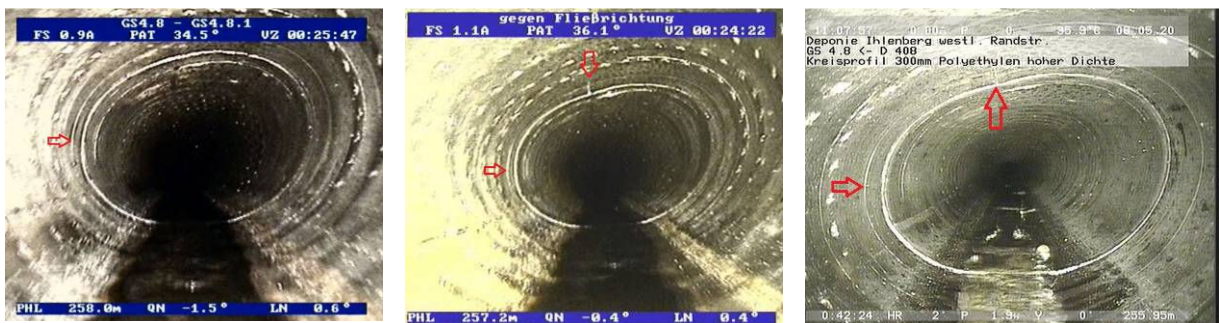
Abbildung 9: S 408, Station 258 m, Rissbildung, links 2016, Mitte 2019, rechts 2020

Die Sichtung der älteren Kamerabefahrungen ergab, dass der Längsriss erstmals 2019 aufgetreten ist (aber nicht gesehen wurde), 2016 noch nicht vorhanden war (Abbildung 9). Der umlaufende Querriss besteht schon länger. Querrisse sind - im Gegensatz zu Längsrissen - bei Deponiesickerwasserrohren kaum schadensrelevant. Der Längsriss kann wegen seiner Rissbreite als SK 3 oder vielleicht 4 eingestuft werden. Das Verformungsverhalten und insbesondere die erst kürzlich erfolgte Rissbildung deuten auf ein progressives Verformungsverhalten hin. Insgesamt befindet sich die Muffe bei Station 258 m in einem beeinträchtigten Zustand, der eine verdichtete Beobachtung erfordert.

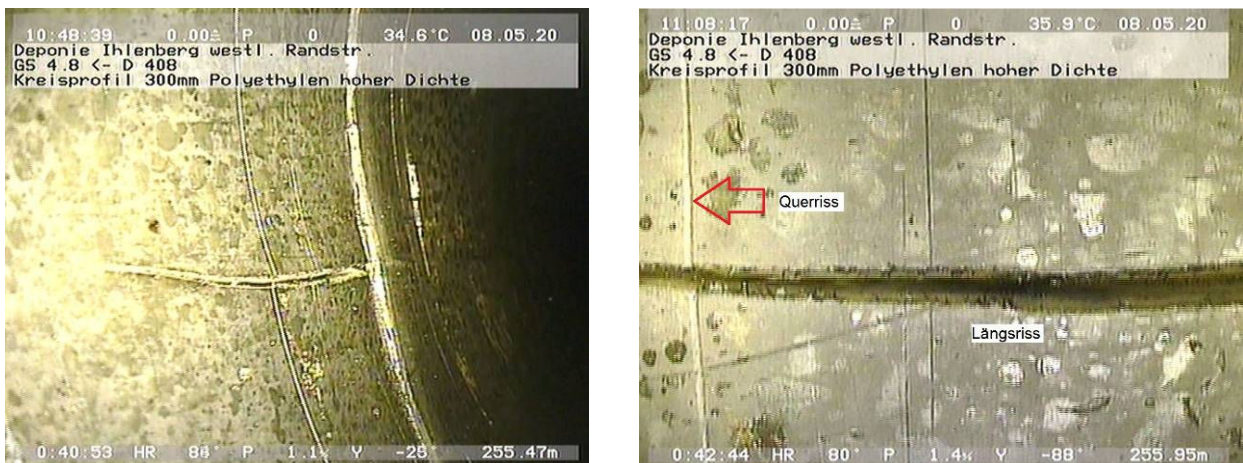
Neben den Deformationen wurden bei den jüngsten TV-Inspektionen insbesondere die Muffe bei Station 258 m näher intensiv untersucht. Dabei wurden neben den Deformationen ein Längsriss und ein Querriss festgestellt, die bislang nicht beobachtet worden waren.

Abbildung 10: Sickerwasserleitung 408, Detail Risse

Dabei wird das Rohr in verdichtetem Messturnus (z.B. vierteljährlich) optisch hinsichtlich der Rissbreite des Scheitelrisses sowie mittels Lasermessung auf zunehmende Verformungen überwacht. Dadurch kann zeitnah festgestellt werden, ob der progressive Bruch voranschreitet und der Handlungsbedarf dringlicher wird. Es wird sichergestellt, dass möglicherweise erforderliche technische Sanierungsmaßnahmen (siehe unten) zum richtigen Zeitpunkt veranlasst werden.

Für die im Rahmen der Beobachtungsmethode überwachten Parameter Rohrdeformation und Rissbreite des Scheitelrisses werden Schwellenwerte mit der Aufsichtsbehörde abgestimmt. Die Schwellenwerte orientieren sich an den bis zum Erreichen der Endhöhe technisch hinnehmbaren Endwerten.

Die Schadensklasse 5 (kurzfristiger Handlungsbedarf) wird bei einer Rissweite von 10 mm erreicht, ein Versagen droht erfahrungsgemäß ab etwa 15 mm. In 2020 lag die Rissbreite bei 4 mm. Geht man von einer Aufbringung von 15 m Last aus und einer noch hinnehmbaren Rissausweitung um 6 mm, darf sich der Riss nicht schneller als mit einer Geschwindigkeit von 1 mm pro 2,5 m Auflast entwickeln unter Annahme einer zeitlinearen Rissentwicklung. Dann wäre die Rohrleitung bei Erreichen der Aufbringung von 15 m Auflast noch intakt.

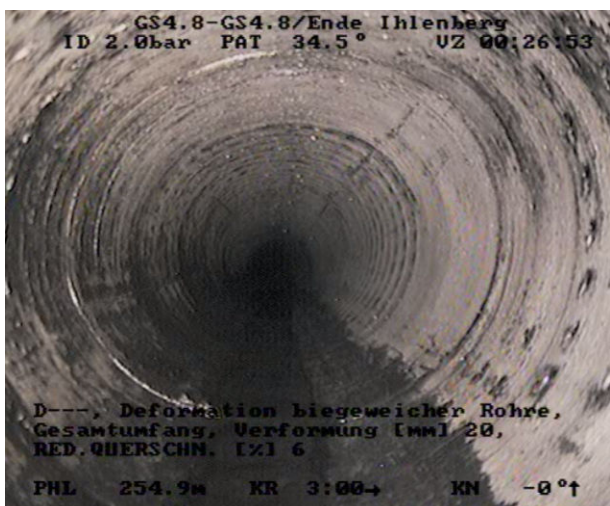
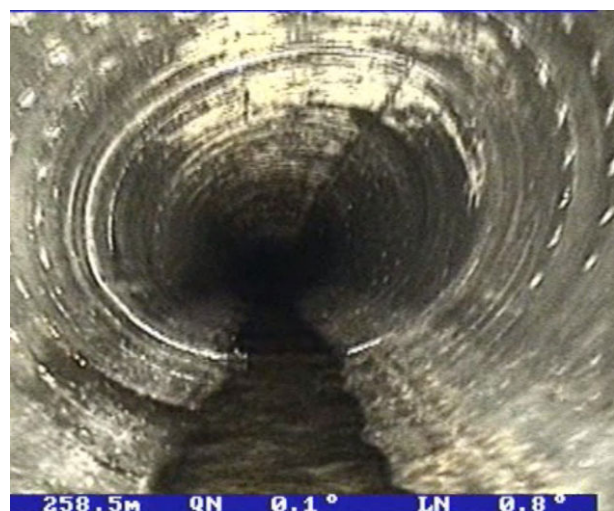
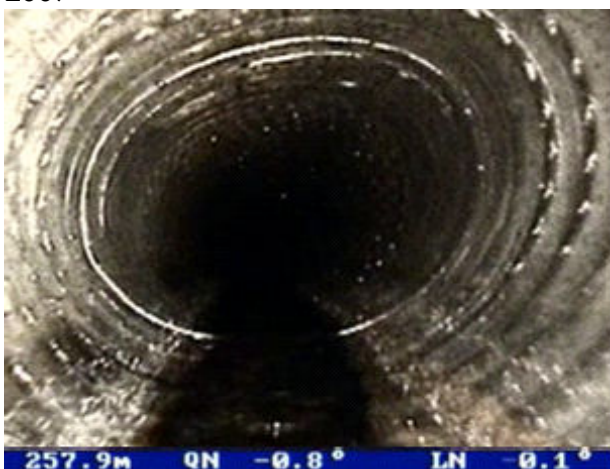
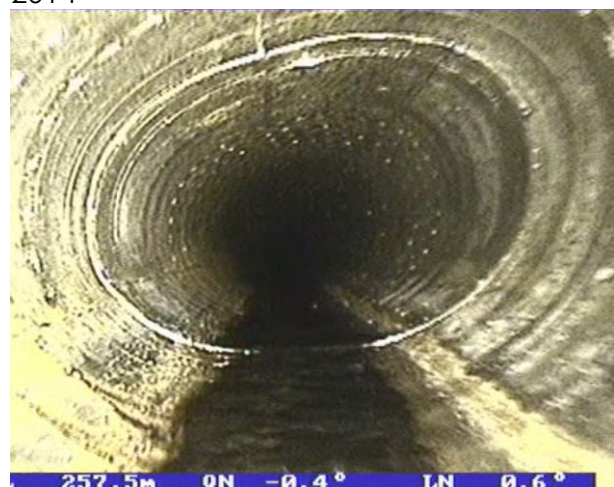
Abbildung 11: Sickerwasserleitung 408, Station 258 m, Entwicklung 2009-2019

Der Bildverlauf zeigt deutlich eine zunehmende, schräge Deformierung zwischen 2009-2014. Von 2014-2016 trat keine Veränderung auf. Zwischen 2016 und 2019 hat die Deformation wieder zugenommen und die Rissbildung eingesetzt.

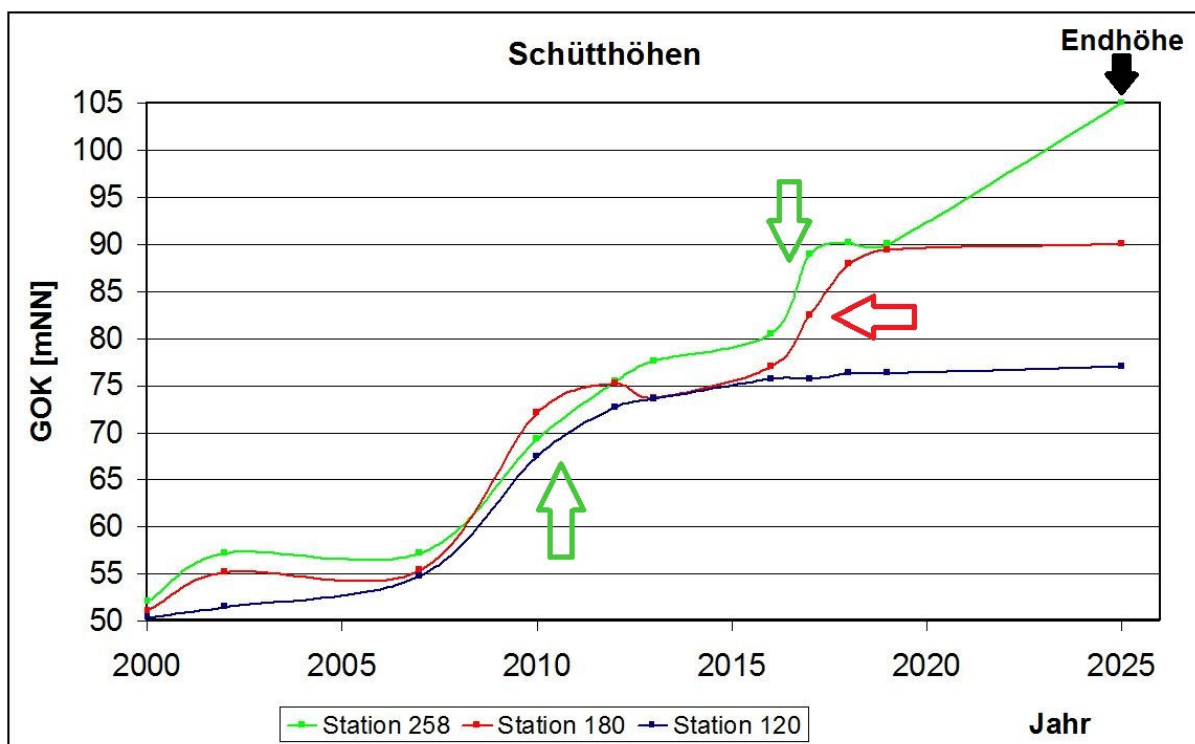
Der Verlauf der Lasten und Deformationen an den drei Stellen ist aufschlussreich. Zunächst ist auffällig, dass alle drei Punkte in 2009 Deformationen aufweisen, obwohl die Last gering ist. Weiterhin fällt auf, dass die Station 258 m zu einem frühen Zeitpunkt mit der Last zunehmende Deformationen zeigt, während die beiden anderen Vergleichsstellen die gleiche Lastzunahme zwischen 2007 und 2012 ohne mechanische Reaktion überstehen.

Abbildung 12: S 408, Stationen 120, 180 und 258 m - Schütthöhen über die Zeit

Noch deutlicher wird der Unterschied mit Beginn der Abfalleinlagerung auf den Flächen der Deponieabschnittstrennung ab 2016. Die Stationen 180 und 258 m erfahren eine gleichartige Lastzunahme, die jedoch nur bei Station 258 m zu Deformationen führt. Diese unterschiedliche Antwort auf die Belastungen spricht für eine Vorschädigung oder eine örtliche Imperfektion des Rohres bei Station 258 m.

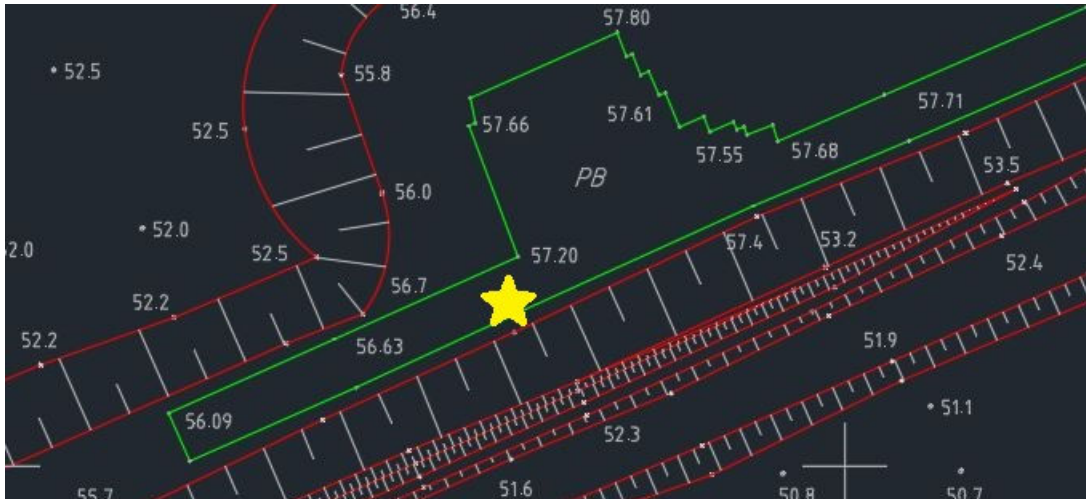
Am wahrscheinlichsten erscheint die Erklärung, dass das Rohr bei Station 258 m in der Anfangszeit bei der Anlage einer befestigten Betriebsfläche lokal beschädigt wurde. Abbildung 13 zeigt die örtliche Situation bei Station 258 m im Jahr 2002. Diese Erklärung ist schlüssig, sie ändert jedoch nichts an der Einschätzung, dass die betreffende Rohrstelle auf Grund der Vorschädigung nunmehr (und in Zukunft) sehr lastempfindlich ist.

Abbildung 13: Sickerwasserleitung 408, Station 258 m (gelber Stern) - 7.1.2002

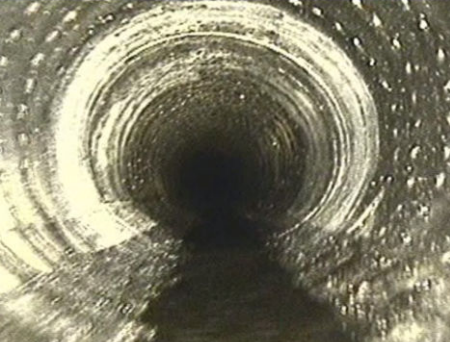
<p>107.7m QN -0.6° LN 0.1°</p> <p>107,7 m: 10 %</p>

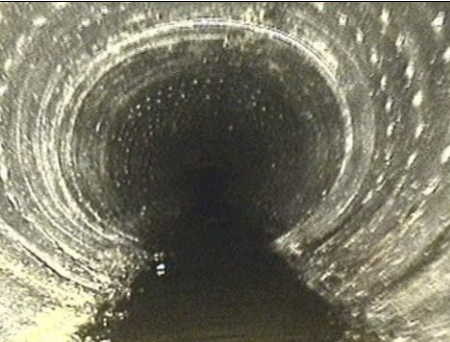
<p>113.9m QN -1.5° LN -0.1°</p> <p>113,9 m: 11 %</p>

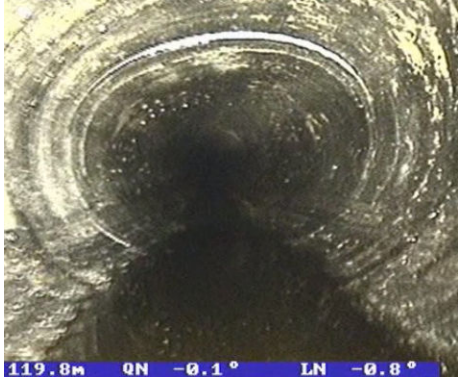
<p>119.8m QN -0.1° LN -0.8°</p> <p>119,8 m: 17 %</p>

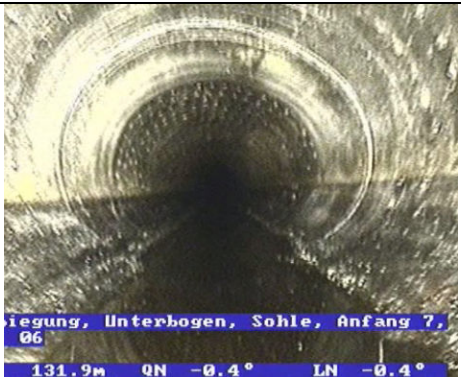
<p>Ausbiegung, Unterbogen, Sohle, Anfang 7, 06 131.9m QN -0.4° LN -0.4°</p> <p>131,9 m: 11 %</p>

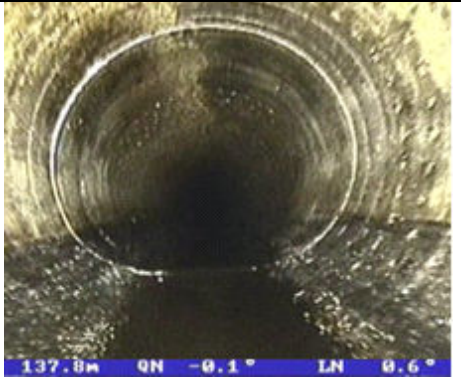
<p>137.8m QN -0.1° LN 0.6°</p> <p>137,8 m: 9 %</p>

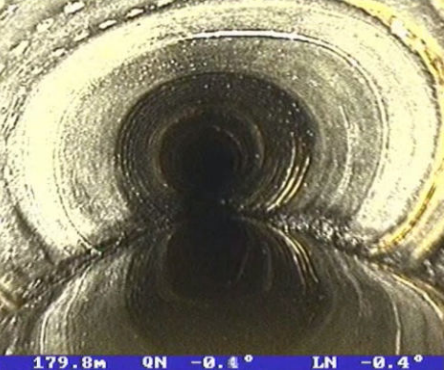
<p>179.8m QN -0.4° LN -0.4°</p> <p>179,8 m: 19 %</p>

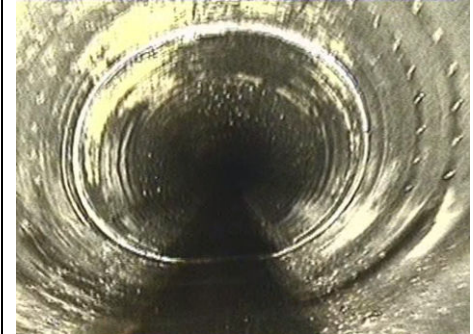
<p>L 251.5m QN -0.4° LN -0.1°</p> <p>251,5 m: 10 %</p>
