U:\PROJEKTE\2019\19-008 Prüfaufrag Holzminden\3-Prüfung\Nov.2019 - DWG\19-008-Prüfddoku-Blatt 2-NEU.dwg

Abschnitt 8 von Station 2.292 - 2.152, Länge 140 m						
1. Bauwerk: Beschreibung Ist-Zustand und Risiko- und Schadenspotential	von km	bis km	Länge	2. Vermeidung/Optimierung/Monitoring	Bilder	Fachtechnische Abwägung
Aus Unterlage 04 Seite 29				Eine Sicherungskonstruktion ist erforderlich.	<div>Abb. 1 Abschnitt 8 gemäß Planung aus Plan 5.2.8 westlich</div>

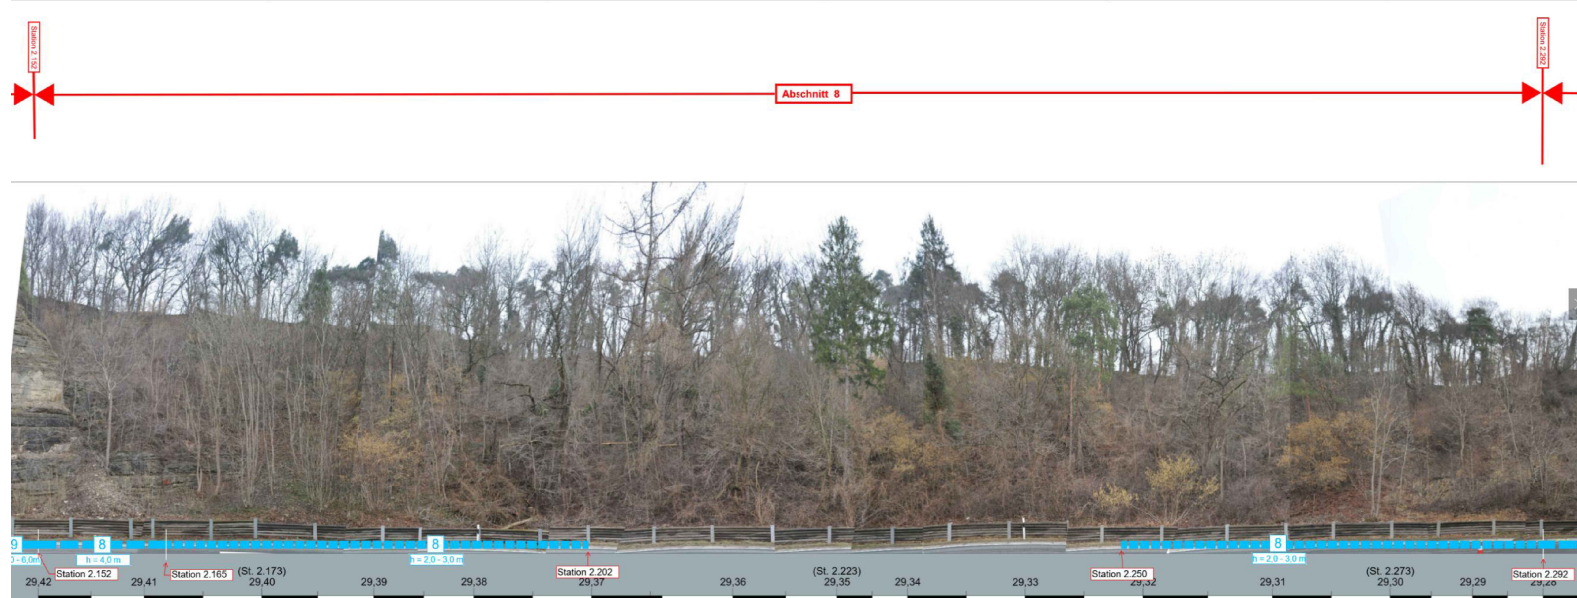
Die geplanten Sicherungsarbeiten sind nach dem Maßstab der Risikoeinschätzung für das beantragte Planungsziel -Herstellung der Verkehrssicherheit der Straße- nachvollziehbar gewählt.
In Abschnitt 8 (Station 2.292 bis 2.152) liegt eine flache und bewachsene Böschung vor. Zur Sicherung sind hier ein durchgängiger Geröllschutz und Steinschlagschutzzäune in den Randbereichen herzustellen. Weitere bauliche Maßnahmen sind in diesem Bereich nicht vorgesehen.						
Sicherungsmaßnahmen [++] und [+]:						
Die vorgesehenen technischen Maßnahmen sind für diesen Abschnitt auf den unteren Rand der Böschung begrenzt und bedeuten für Bau und Unterhaltung den geringsten Eingriff.

Steinschlagschutzzaun Hangfuß Höhe 2-3 m	2.202	2.152	50	Der SSZ stellt hier den geringsten Eingriff dar.

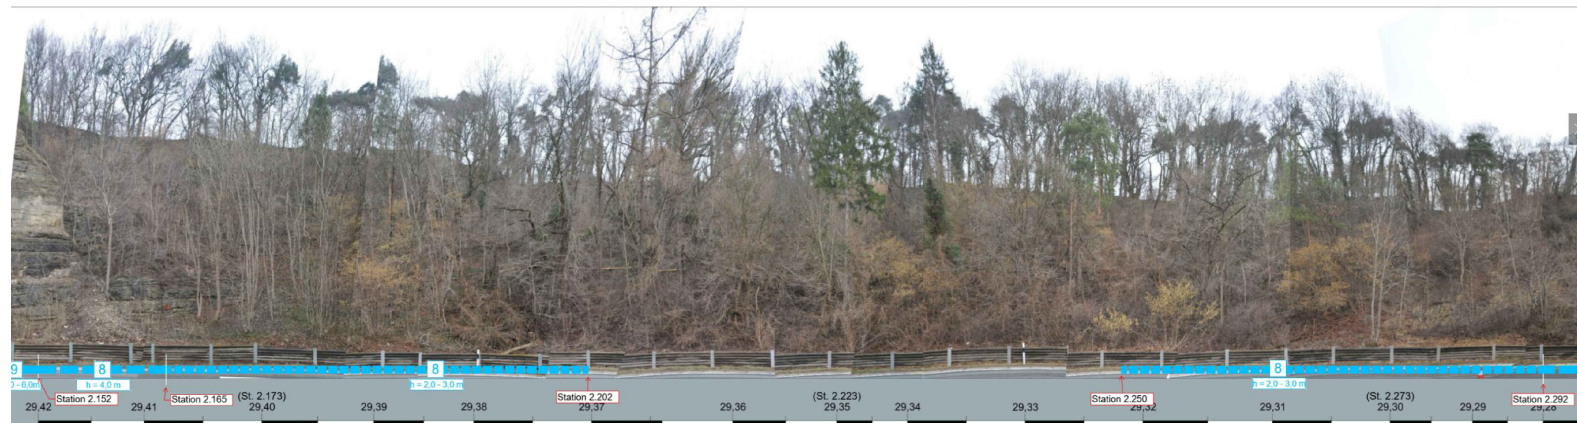
Aus geotechnischer Sicht bestehen keine Einwände.
Steinschlagschutzzaun Hangfuß Höhe 2-3 m	2.292	2.250	42	Ein Ersatz der Maßnahme durch Beobachtung/Monitoring anstelle von Bauen ist nicht vorgesehen.		
Steinschlagschutzzaun (Hangfuß): 92 m (stehend am Hangfuß)						
Geröllschutzbarrieren (Betonschutzwand). 140 m						
Die Gefahr für den Verkehrsweg sind Steine und Gerölle, die sich durch den Waldbestand bis zur Straße bewegen können. Gleiten und Rollen im Hang sind möglich. Verwitterungsmaterial kann Bankett und Straße erreichen. Der SSZ sichert die Straße am unteren Rand der Böschung, ohne dass im Hang Arbeiten ausgeführt werden müssen.
