Gutachten zur Ursachenbewertung für Uferabbrüche an der Bodenabbaustätte *Ardorf-Hoheburg* und Anforderungen für einen weiteren Sandabbau

Fa. Siebels & Co. GmbH
Herr Siebels
Wallster Postweg 6
26607 Aurich, Ostfriesland

Dr.-Ing. Dipl. Geol. P.J. WAGNER

Datum: 12.04.1999

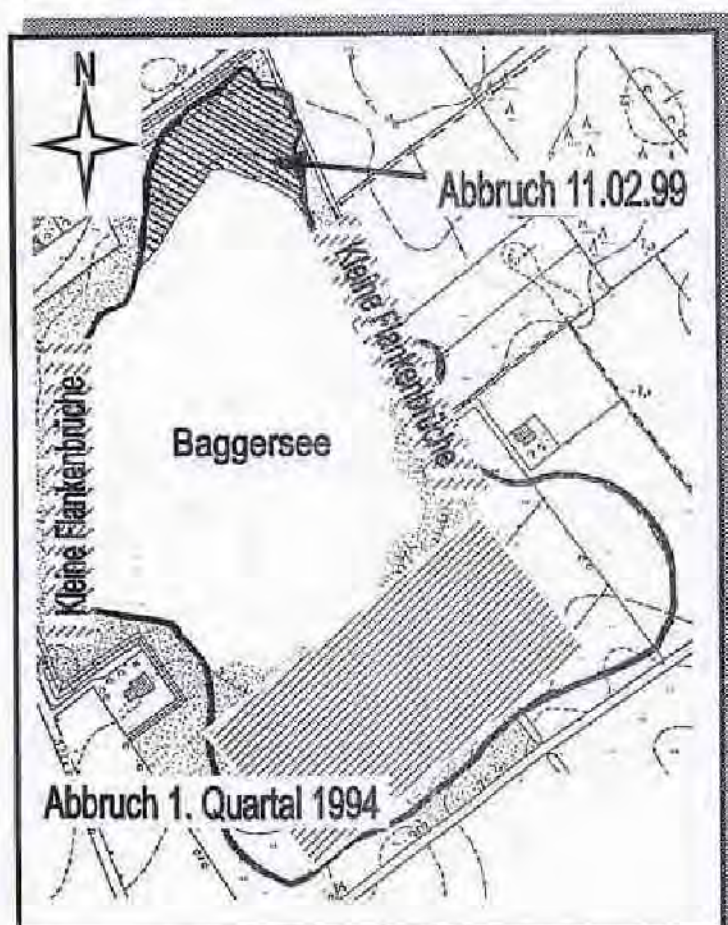
Im folgenden Bild 3 sind die genannten Uferabbrüche aufgezeigt.

Nach Feststellungen des Landkreises und von Herrn Siebels fanden vergleichbare Abbrüche auch in der Vergangenheit statt. So ereignete sich ein umfangreicher Uferabbruch im südlichen, somit gegenüberliegenden Ufer des aktuellen Schadens, im Frühjahr 1994.

Kleinere Abbrüche betrafen die Flankenbereiche im Südwesten und Nordosten des Baggersees.

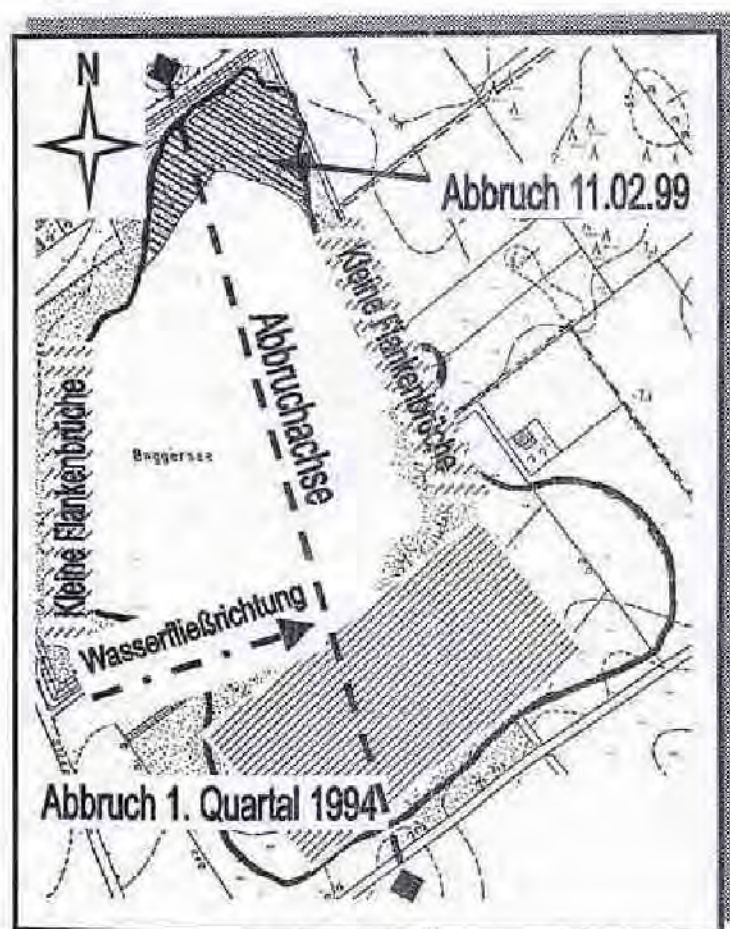
Bild 4

Vom Sachverständigen wird festgestellt, daß die Uferabbrüche sich an einer Achse orientieren die annähernd N – S verläuft. Diese Achse ist auf einem Höhenrücken gelagert, der im Feld schwach zu erkennen ist, anhand einer Karte jedoch ebenfalls nachweisbar ist. Rechtwinklig zur Abbruchachse verläuft die Grundwasserfließrichtung (Bild 4).

Parallel zur Achse, somit am westlichen und östlichen Uferbereich, treten und traten trotz teilweise steilerer Böschungsneigung in Richtung Seemitte keine nennenswerten Uferabbrüche auf.

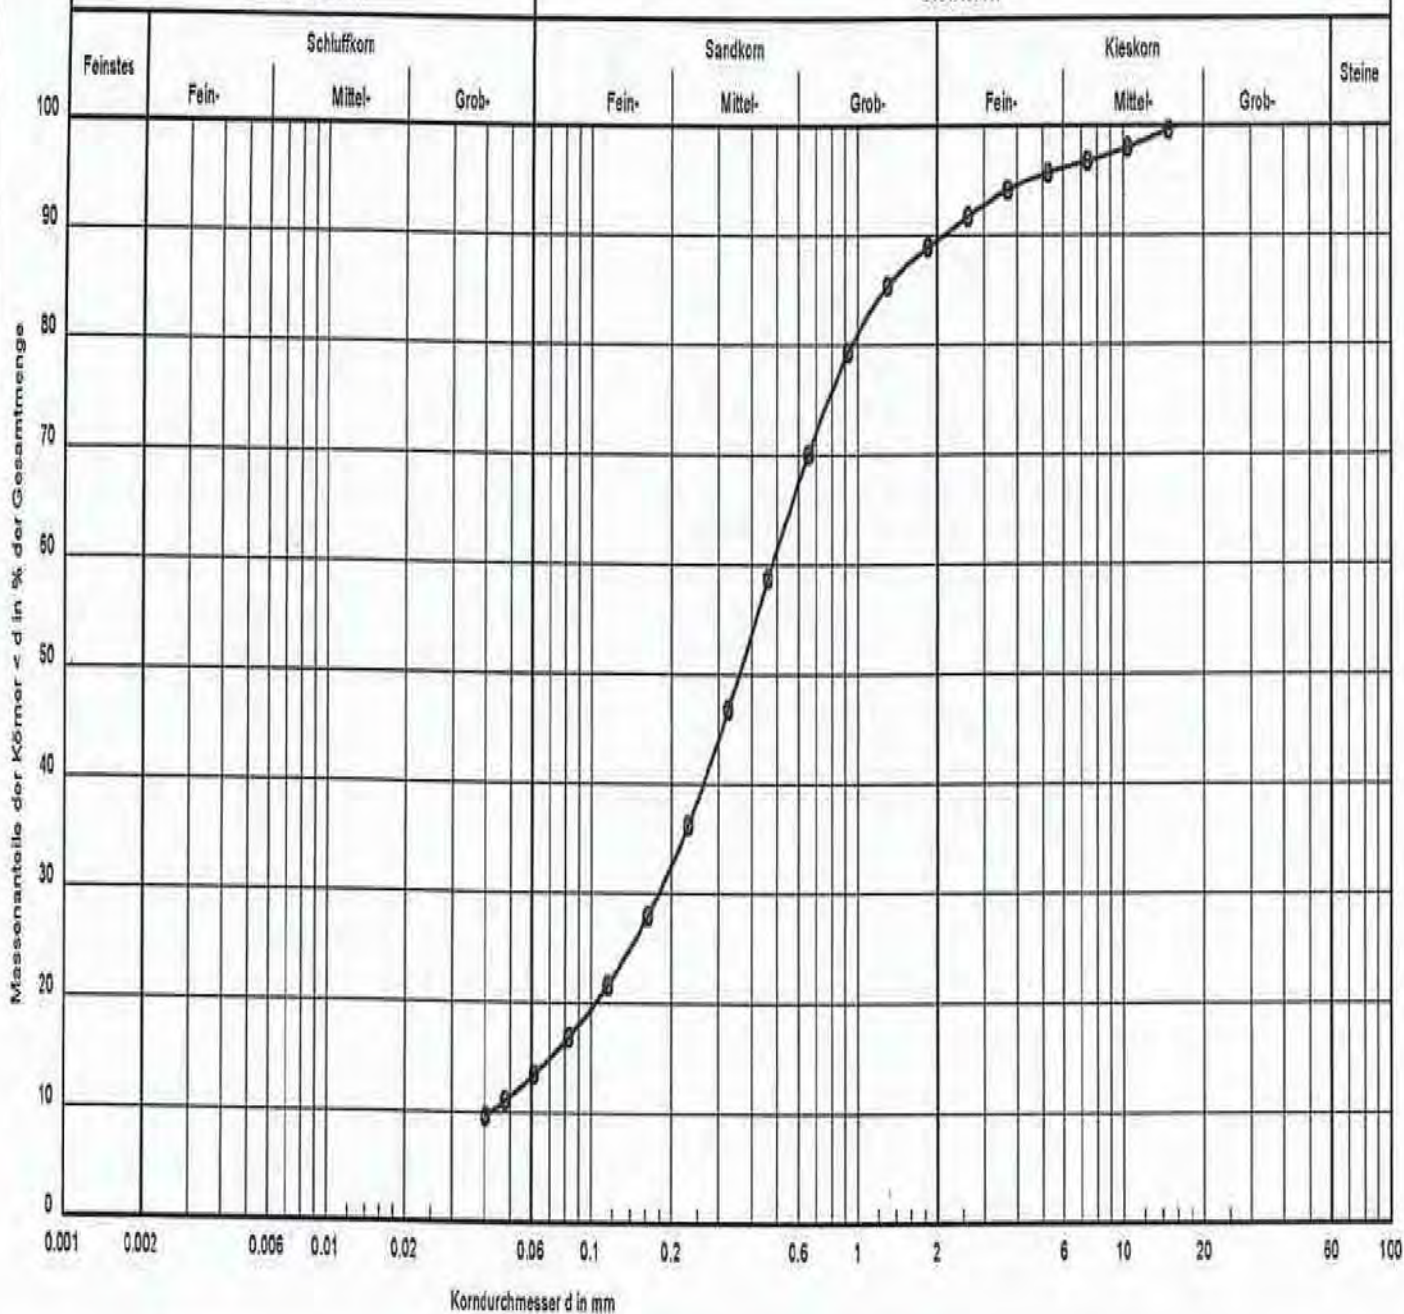
Anlage 4 Korngrößenverteilungskurve des anstehenden Sandes (Edukt)

Charakteristisch für den abgebauten Sand ist das nahezu Fehlen einer bindigen Schluff- oder Tonfraktion. Die ca. 13 % Grobschluff in der Korngrößenverteilungskurve setzen sich zum wesentlichen nicht aus Schichtsilikaten sondern aus zerriebenen, erodiertem Quarz- oder Feldspatkristallen zusammen. Kohäsive Bindungsanteile fehlen daher.

Wie in Kap. 4.1 erläutert, besitzt ein Sand mit einer Körnungslinie wie in *Anlage 4* dargestellt eigenstabilisierende Kräfte (Scherfestigkeit τ) die nur durch den Reibungsanteil ϕ gebildet werden.

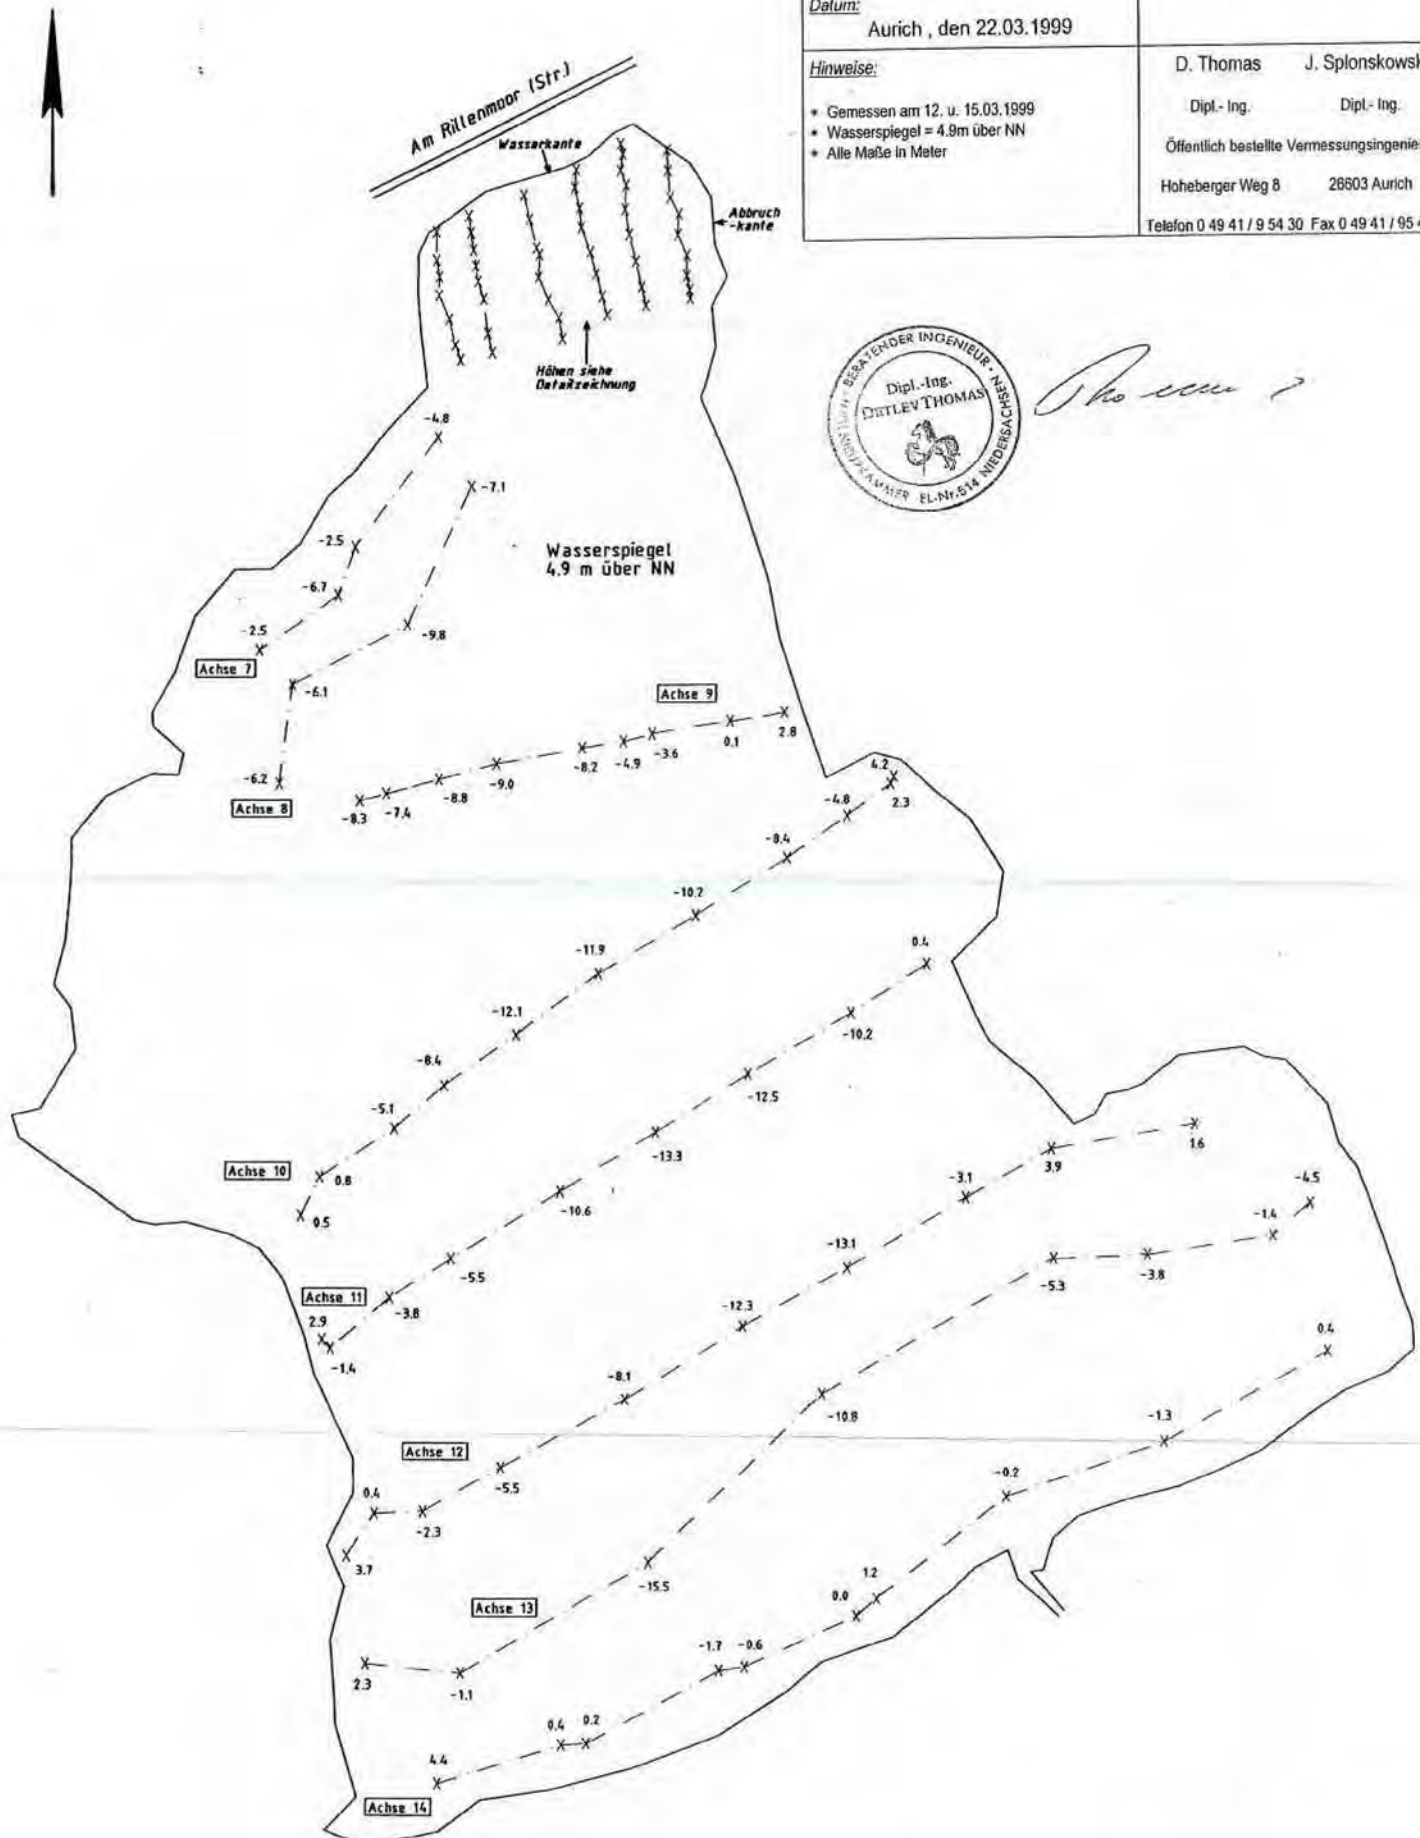
Anlage 7 Ergebnisse von Tiefenmessungen im Baggersee

Auffällig ist die relativ geringe Uferneigung im zu bewertenden Abbruchgebiet am nördlichen Seebereich. So erreicht bei ca. 80 m Entfernung zum Ufer der Seegrund eine Tiefe von ~ -4 m ü. NN. Diese geringe Neigung setzt sich bis zur maximalen Seetiefe von ~ -13 m ü. NN im Bereich der Profilachse 11 (Seemitte) stetig fort.

Deutlich steiler sind die Uferbereiche der Achsen 10 bis 13. Hier nimmt die Wassertiefe im Seeflankenbereich gegenüber dem nördlichen Seeufer schneller zu.
