Begutachtung von Rutschungsschäden im Rahmen des Sandabbaus

Cuxhaven, 18.02.1999
GU130-1

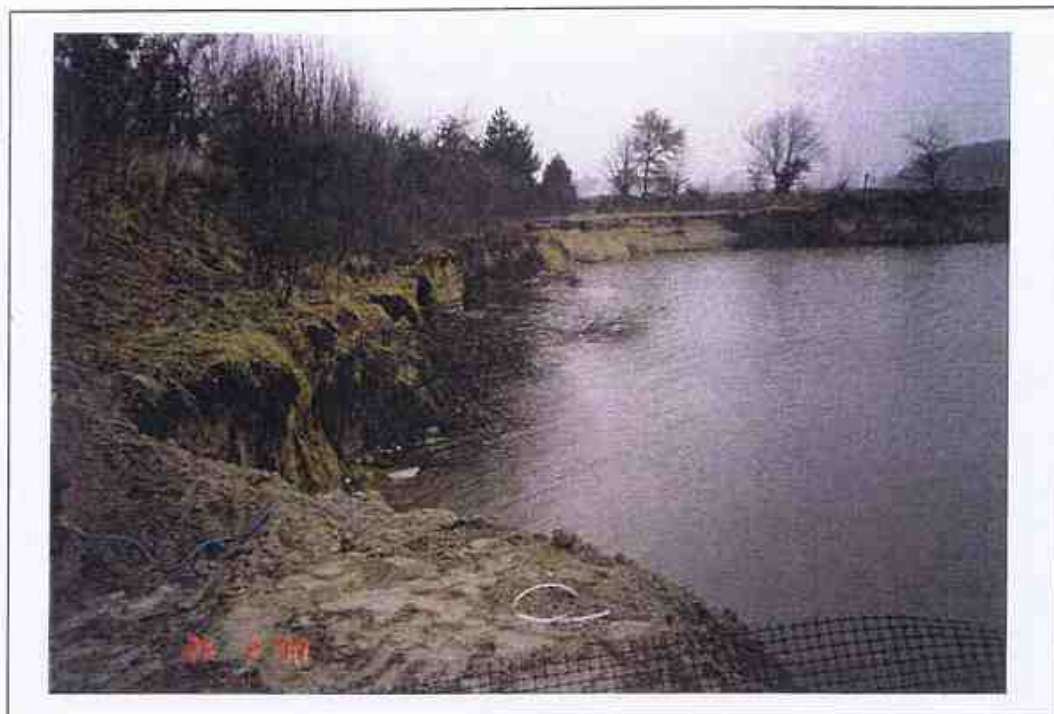
Bild 1

Anlage 4 Aufnahmen des teilbefestigten Uferbereichs am 26.02.99

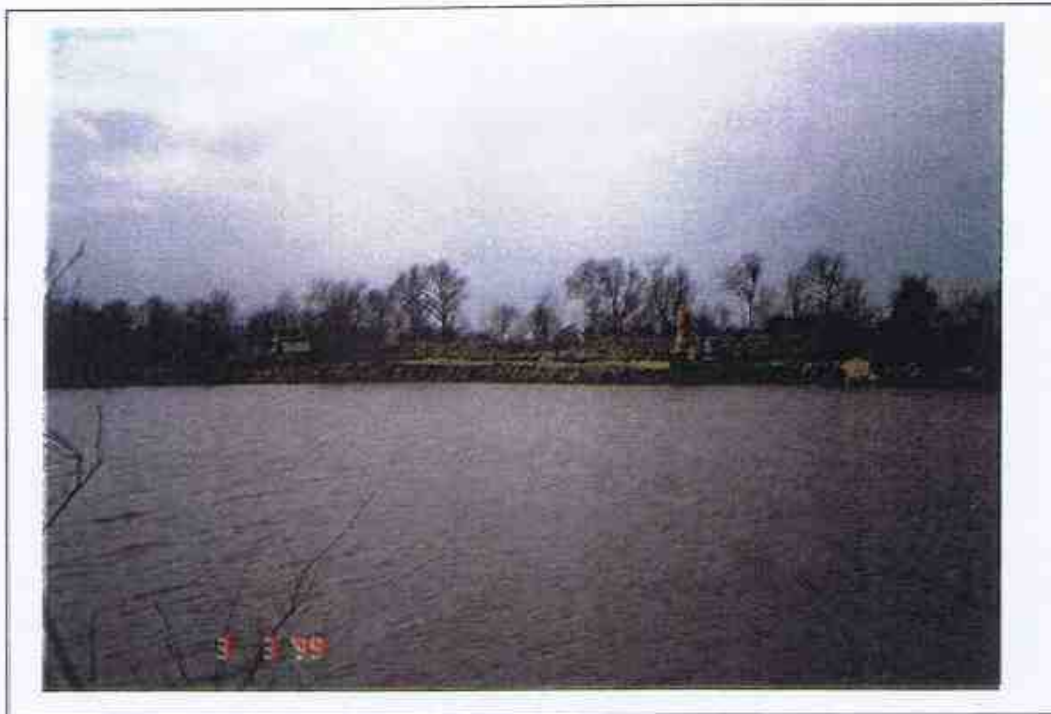
Bild 1

Anlage 5 Aufnahmen des teilbefestigten Uferbereichs am 03.03.99

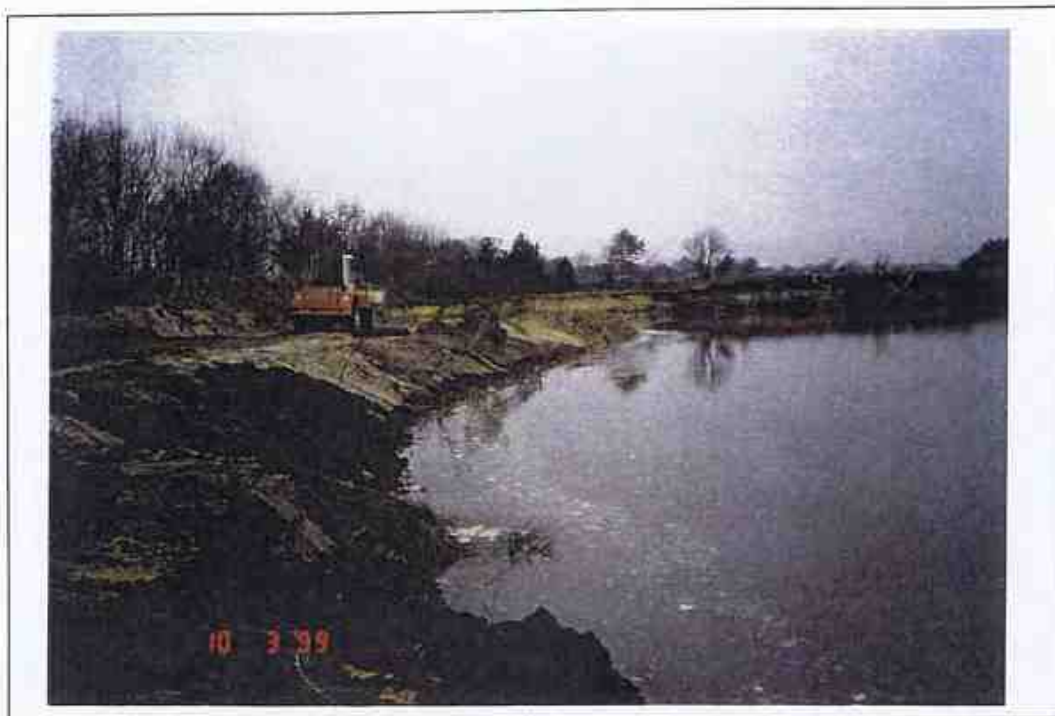
Bild 1

Anlage 6 Aufnahmen des teilbefestigten Uferbereichs am 10.03.99

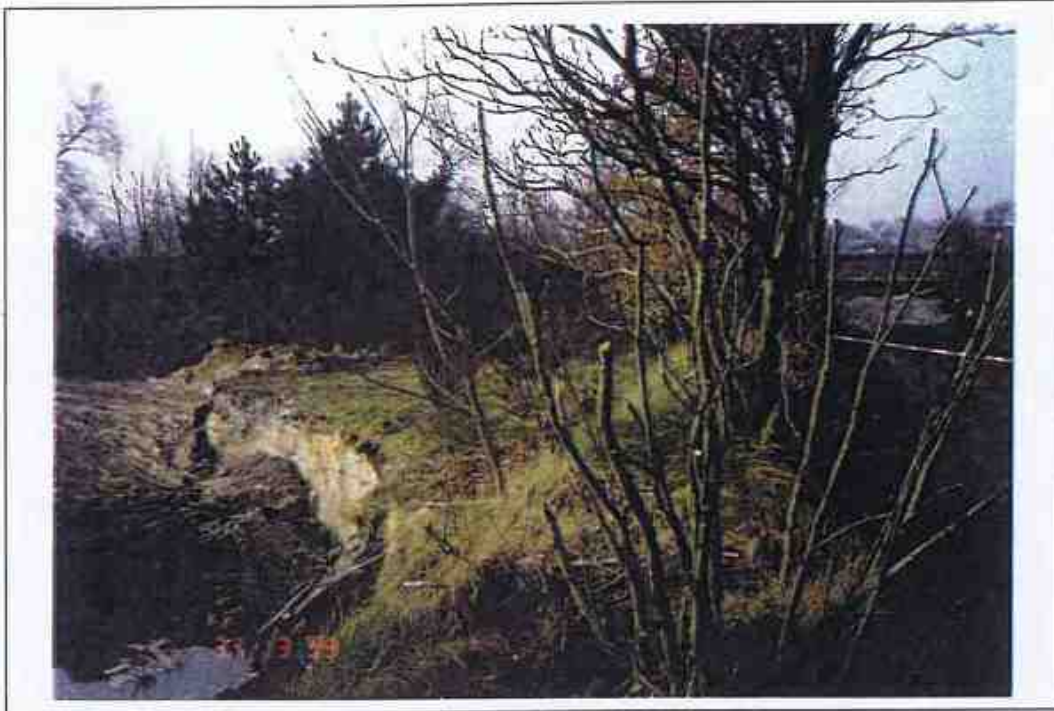
Bild 1 Östlicher Schadensbereich

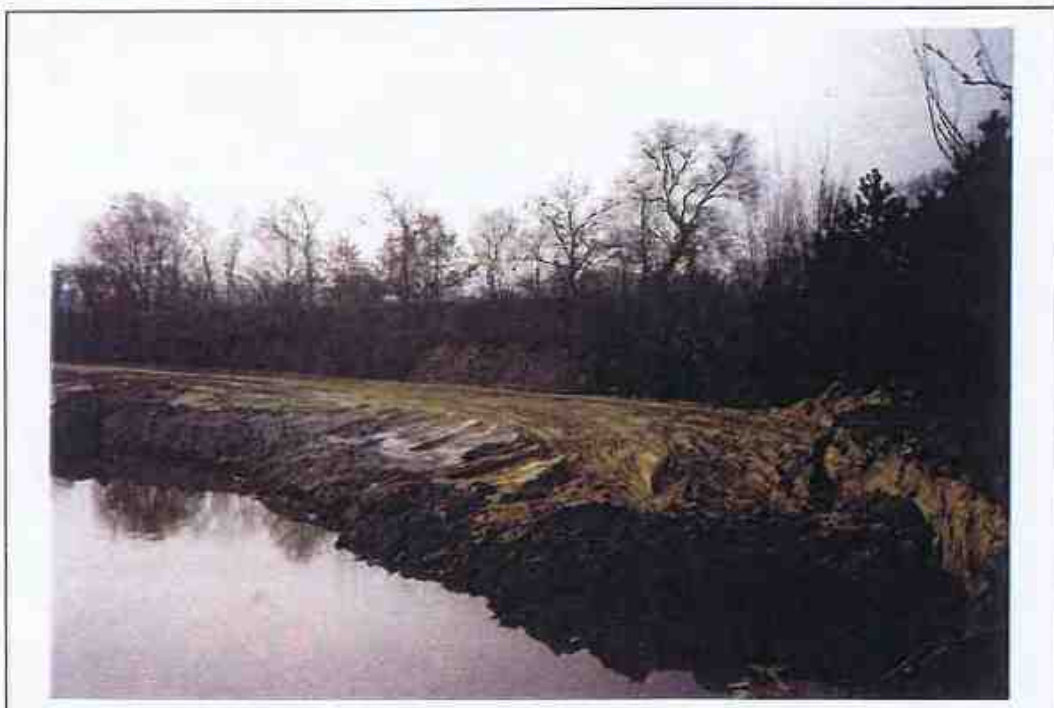
Bild 2 Mittlerer und westlicher Schadensbereich

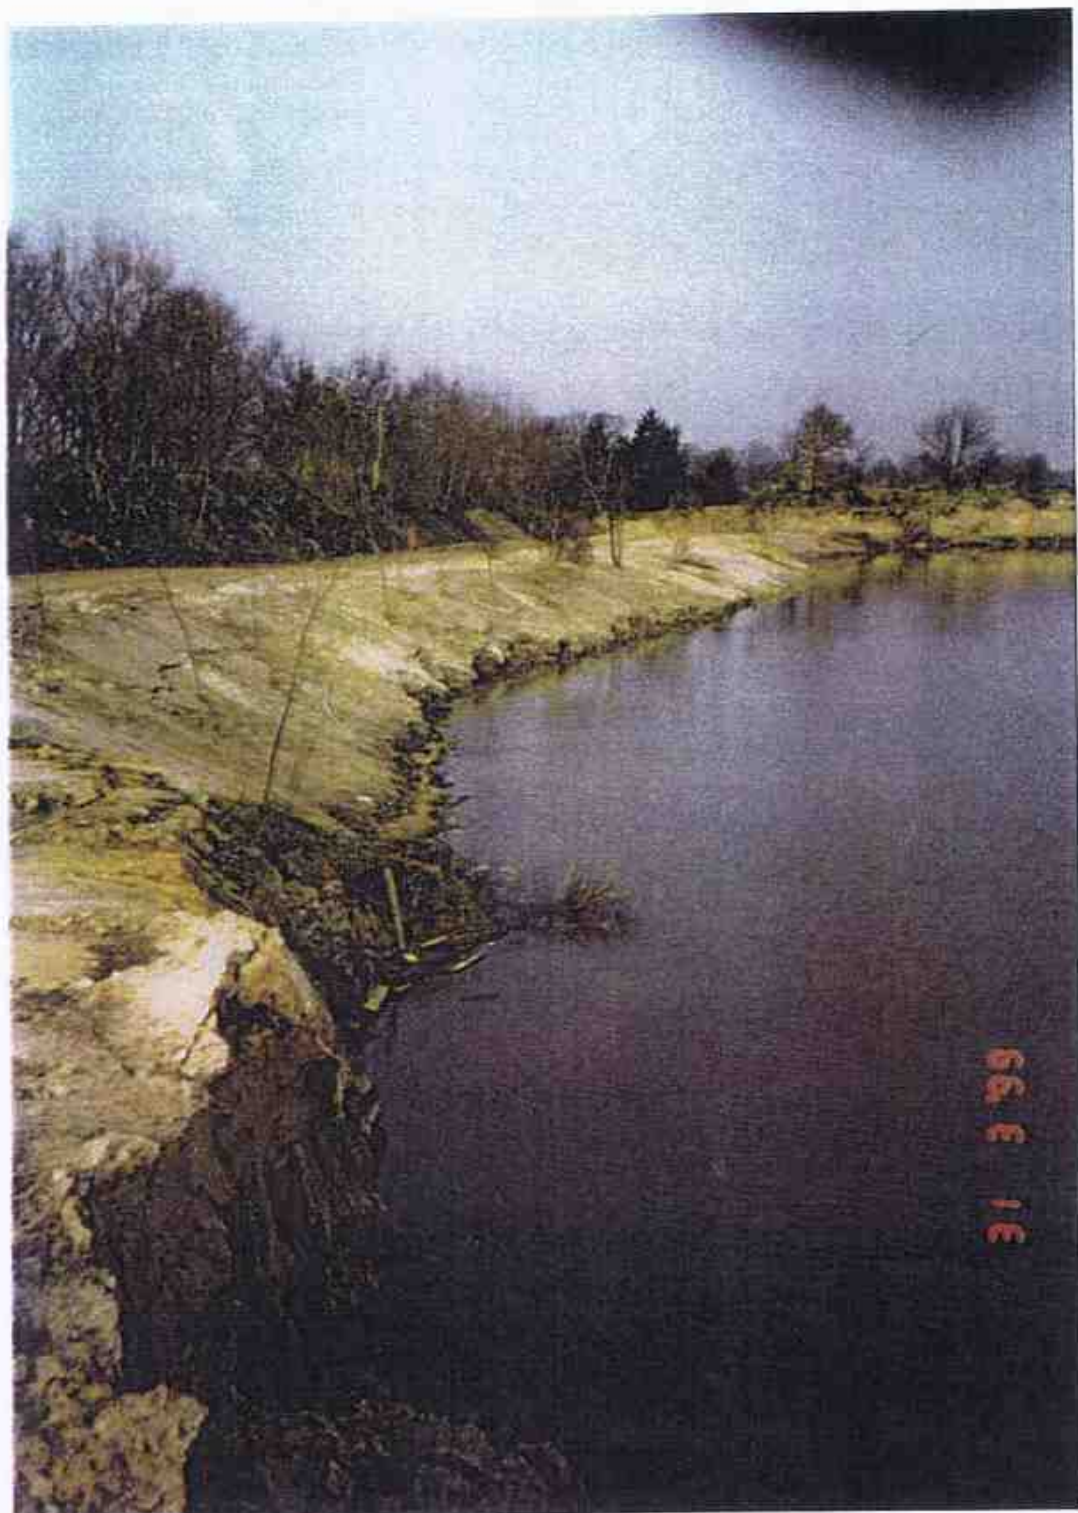
Bild 3 Übersichtsfoto von West nach Ost
