Landkreis Wittmund  
Bauamt –Untere Wasserbehörde-  
Postfach 1355

**Betr.:** Sandabbau der Firma Siebels in Ardorf-Hoheberg

**hier:** Ingenieurgeologische Stellungnahme

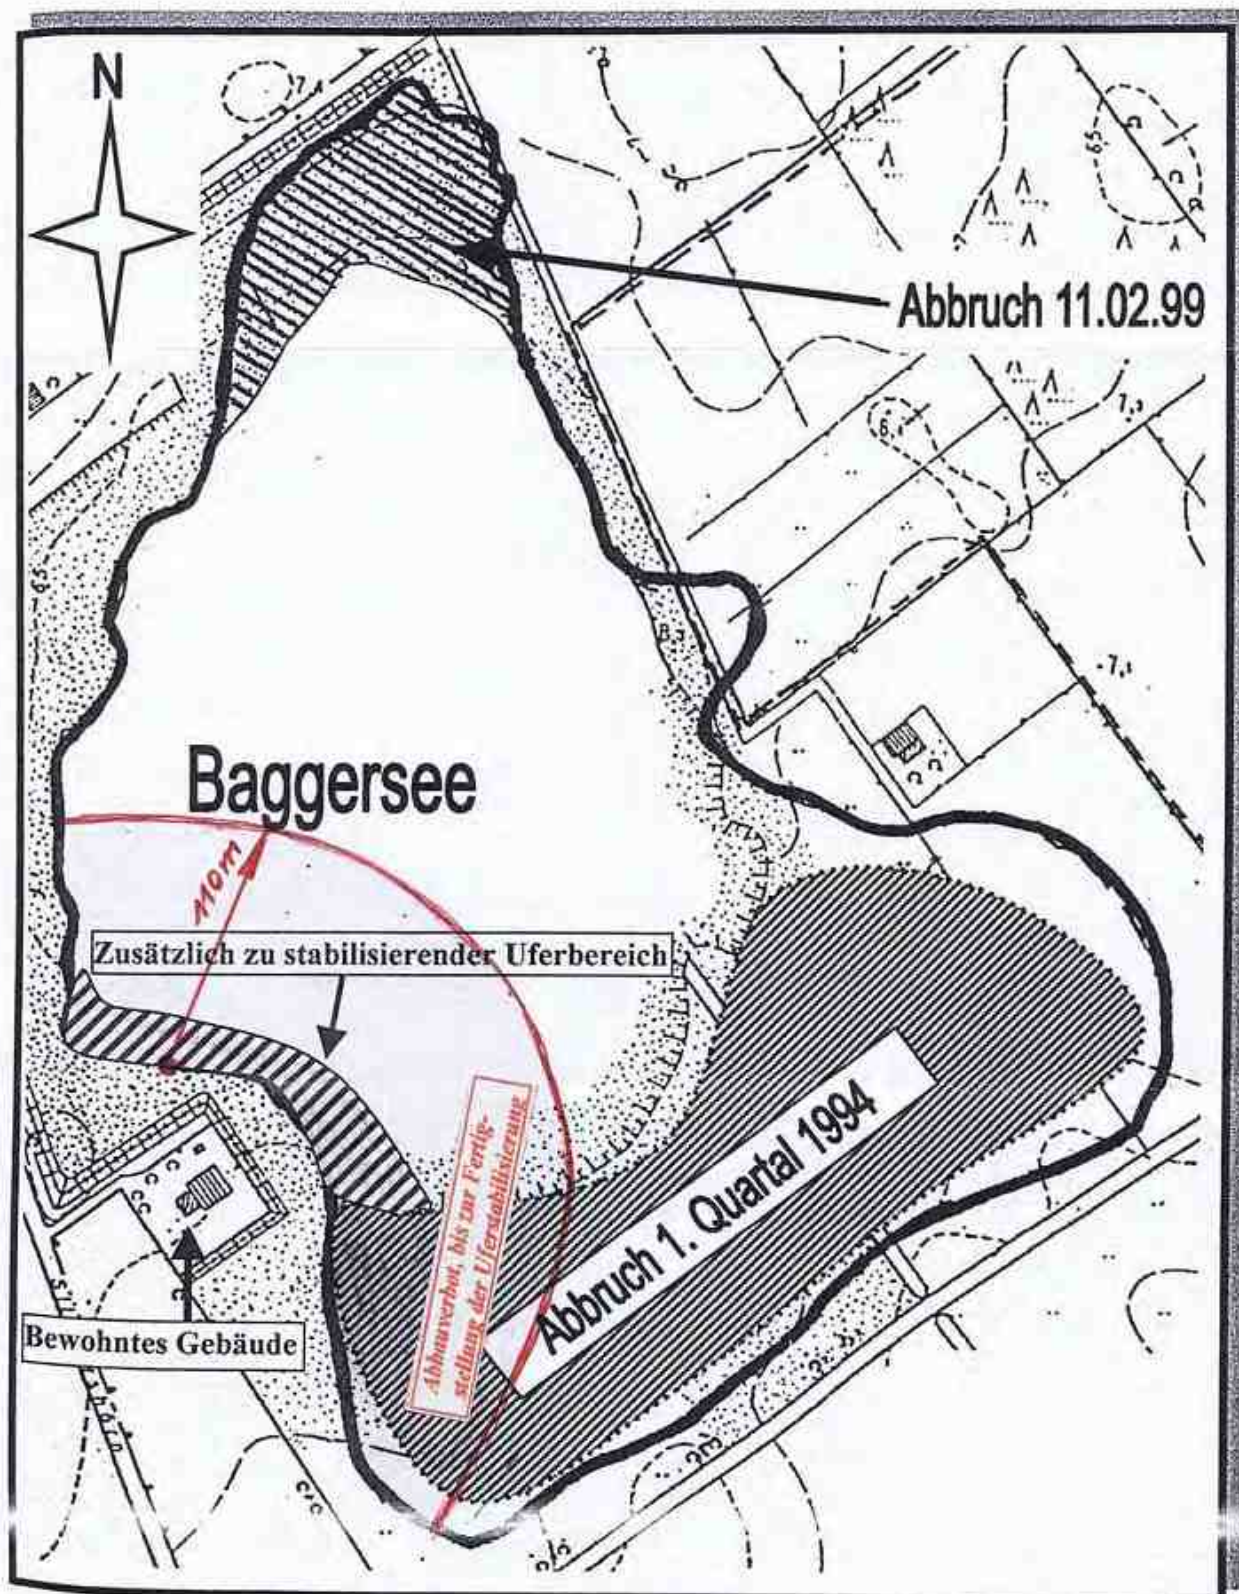
Anlage 1 Karte des Sandabbaus mit zusätzlich zu stabilisierender Uferlinie

Entsprechend diesen Ausführungen ist auch nach Meinung des NLfB die Unterwasserböschung mit einer Neigung von  $1 : n = 1 : 3$  in diesem Fall auf Dauer nicht standsicher, übrigens auch nach DIN 4084, Absatz 11.4, nicht.

Üblicherweise werden übersteile Böschungen mit dem anstehenden oder mit herangebrachtem nichtbindigem Material mit standsicheren Böschungsneigungen (s.o.) aufgebaut.
