### Prüfbericht Nr. P22-00112

über stichprobenartige Wanddickenmessungen mittels Ultraschallverfahren an Spundwänden der Hochwassersicherung zwischen dem "Alter Rhein" und der Bundestraße 59 südlich von Xanten

Tag der Messungen: 21.02.2022

Auftraggeber: K+S Minerals and Agriculture GmbH, Steinsalzbergwerk und Saline

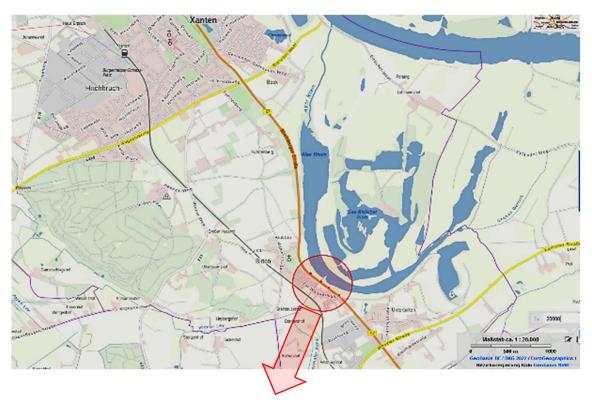
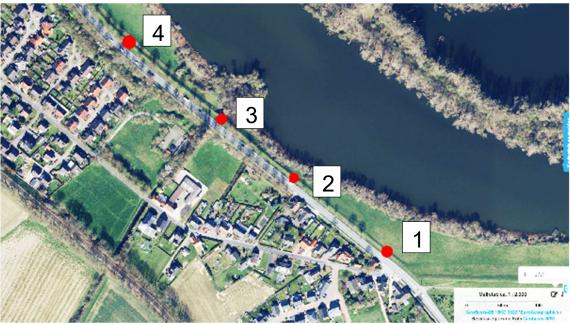
Abbildung 1 Lage der Messorte (Schürfe) 1 bis 4

In den nachfolgenden, vom Auftraggeber beigestellten Darstellungen sind die Lagen der vier Messorte eingezeichnet, siehe Abbildung 1. Diese Messorte wurden vom Auftraggeber vorgegeben. Hier waren zuvor straßenseitig das Erdreich abgetragen und somit die Spundwände einseitig freigelegt worden.

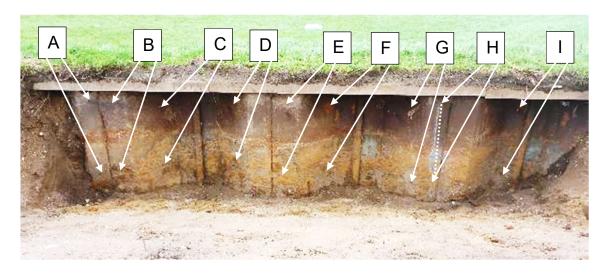
Abbildung 2

| Messort<br>(Schürf) | Wanddicke<br>[mm] | | |
|---|---|---|---|
| 1 | 7,1 | 7,6 | 7,8 |

In den freigelegten und damit zugänglichen Bereichen der Spundwände liegt ein schwacher, flächiger Korrosionsangriff vor. Rostnarbenbildungen wurden nicht angetroffen.

Messort 1, Lage der Messpunkte und ermittelte Wanddicken

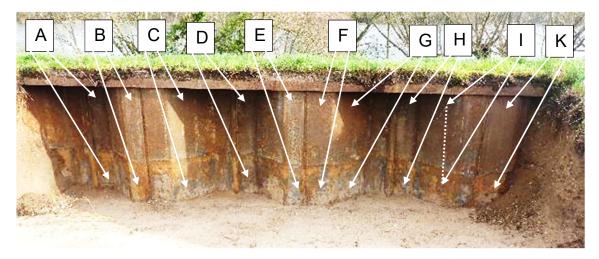
| Messort<br>(Schürf) | Wanddicke<br>[mm] | | |
|---|---|---|---|
| 2 | 7,7 | 7,8 | 7,9 |

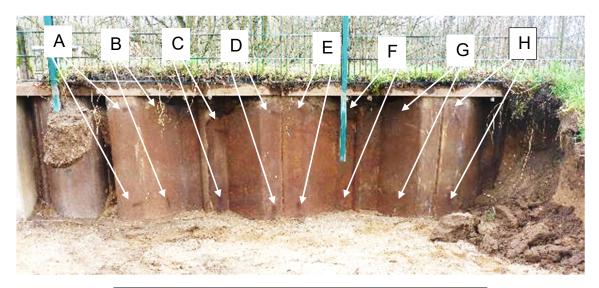
| Messort<br>(Schürf) | Wanddicke<br>[mm] | | |
|---|---|---|---|
| 3 | 7,5 | 7,7 | 7,9 |

Abbildung 4 Messort 3, Lage der Messpunkte und ermittelte Wanddicken

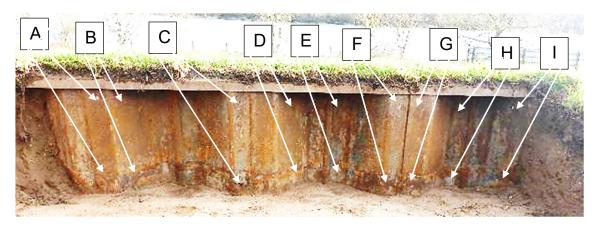
| Messort<br>(Schürf) | Wanddicke<br>[mm] | | |
|---|---|---|---|
| 4 | 7,5 | 7,7 | 7,8 |
