LAMBDA GmbH
Hertener Mark 3
45699 Herten
02366 - 9344 -0
info@lambda.de
www.lambda.de

Haltungsname:	GB45	Insp. Richtung:	von oben, in Fließrichtung
Strasse:	Auf dem Sand 27,	Profil:	Kreisprofil 270/270
Datum:	09.02.2022	Material:	Polyethylen
Kanalart:	-	Leitungstyp:	Haltung
Bemerkung:	-

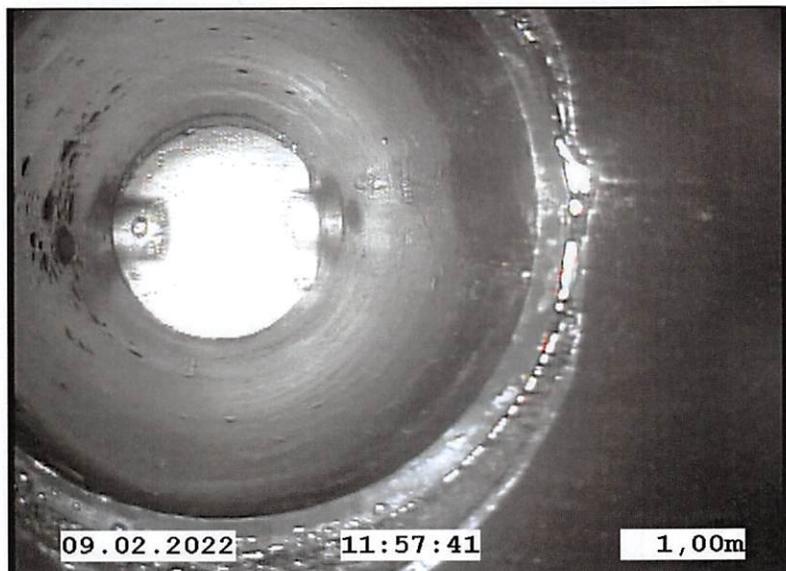
Brunnenkopf
GB45_Brunnensohle_115741.jpg

1,00 m -- Allgemeine Anmerkung , Sauganschluss

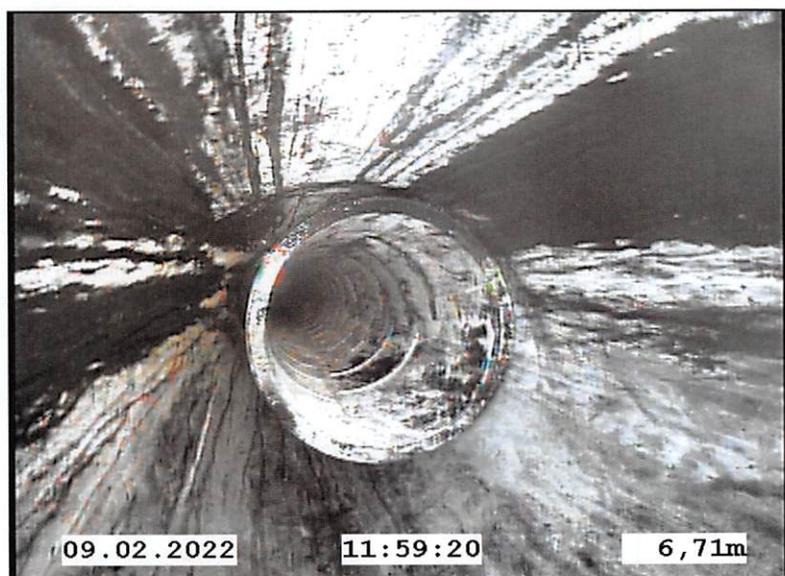
Brunnenkopf
GB45_Brunnensohle_115920.jpg

6,71 m -- Allgemeine Anmerkung , Rohr in Rohr

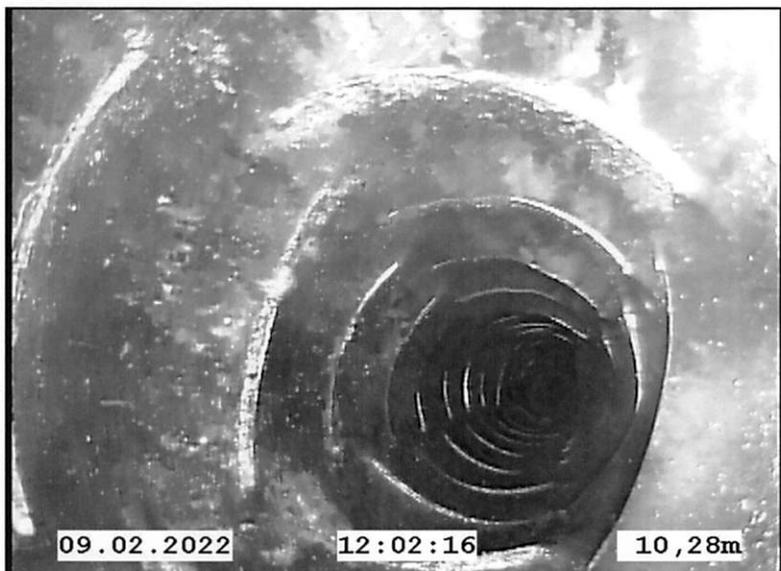
Brunnenkopf
 GB45_Brunnensohle_120216.jpg

10,28 m -- Allgemeine Anmerkung , Deformation 5%

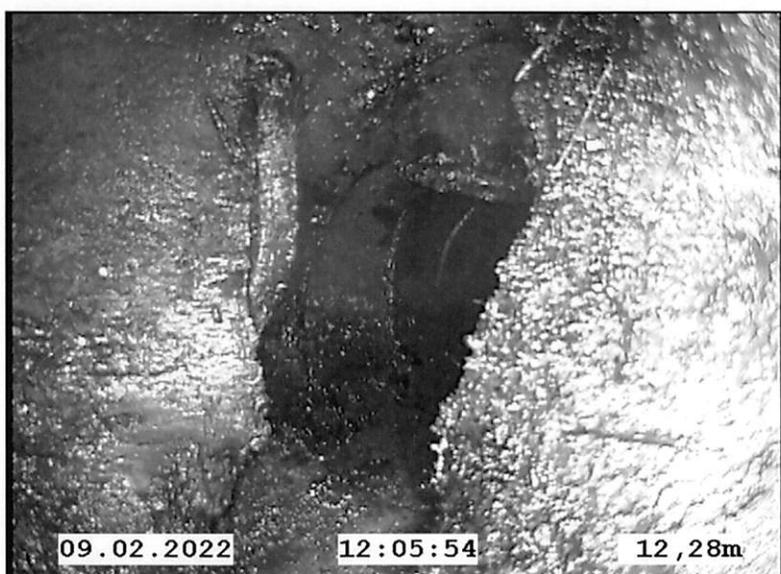
Brunnenkopf
 GB45_Brunnensohle_120554.jpg

12,28 m -- Inspektion abgebrochen

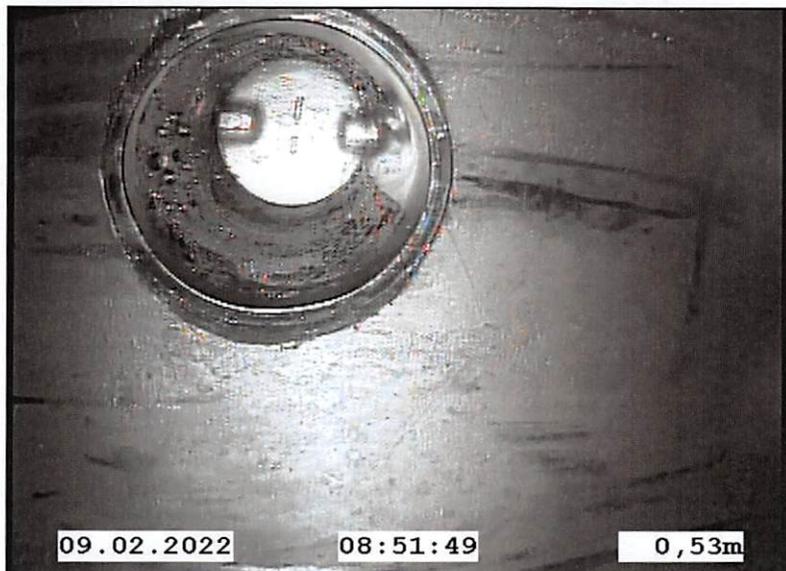
Brunnenkopf
GB46_Brunnensohle_085150.jpg

0,53 m -- Allgemeine Anmerkung , Sauganschluss

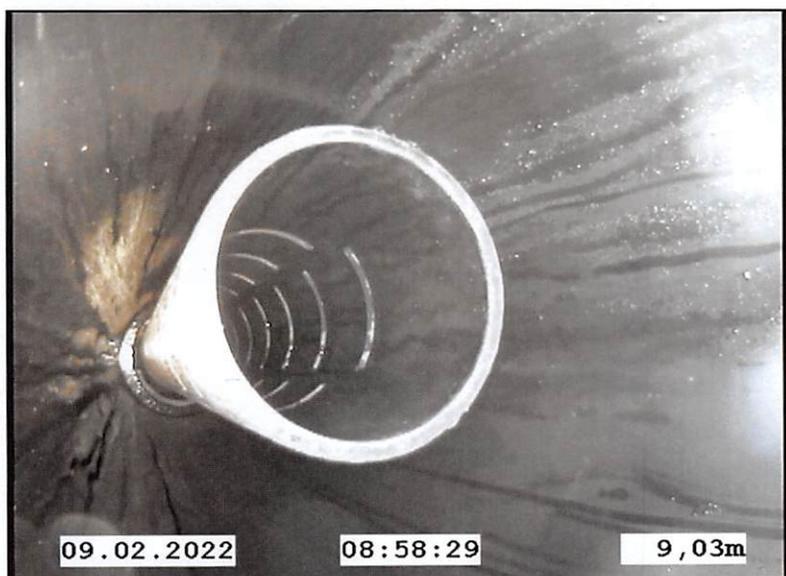
Brunnenkopf
GB46_Brunnensohle_085829.jpg

9,03 m -- Allgemeine Anmerkung , Rohr in Rohr

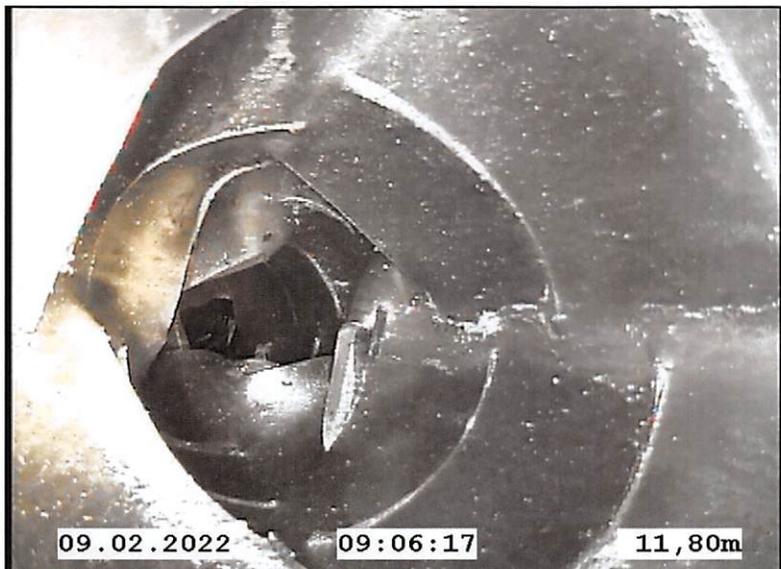
Brunnenkopf
GB46_Brunnensohle_090617.jpg

11,8 m -- Allgemeine Anmerkung , Deformation 20%

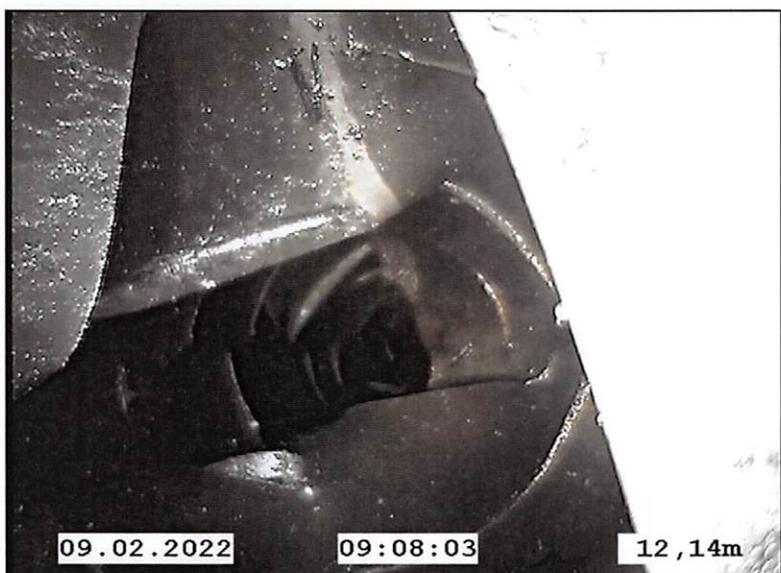
Brunnenkopf
GB46_Brunnensohle_090803.jpg

12,14 m -- Allgemeine Anmerkung , Abbruch der Inspektion, Kamerakopf bleibt an Deformation hängen

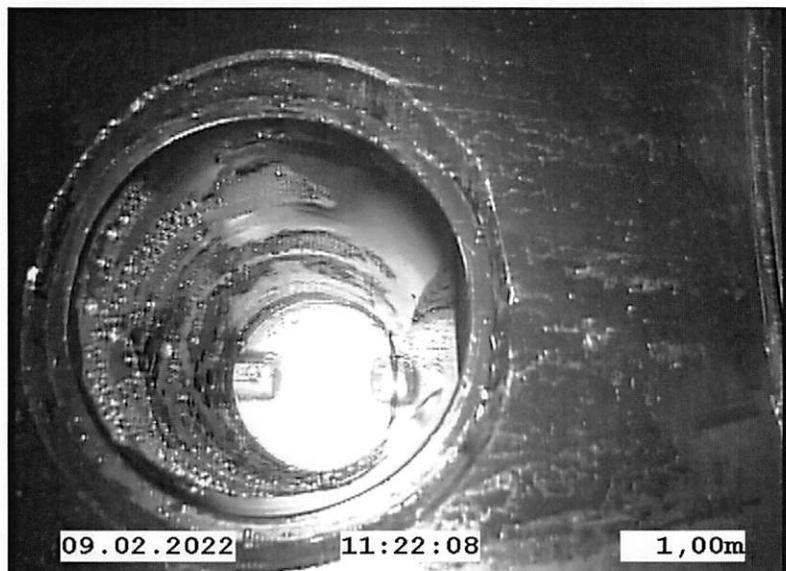
Brunnenkopf GB47_Brunnensohle
_112208.jpg

1,00 m -- Allgemeine Anmerkung , Sauganschluss

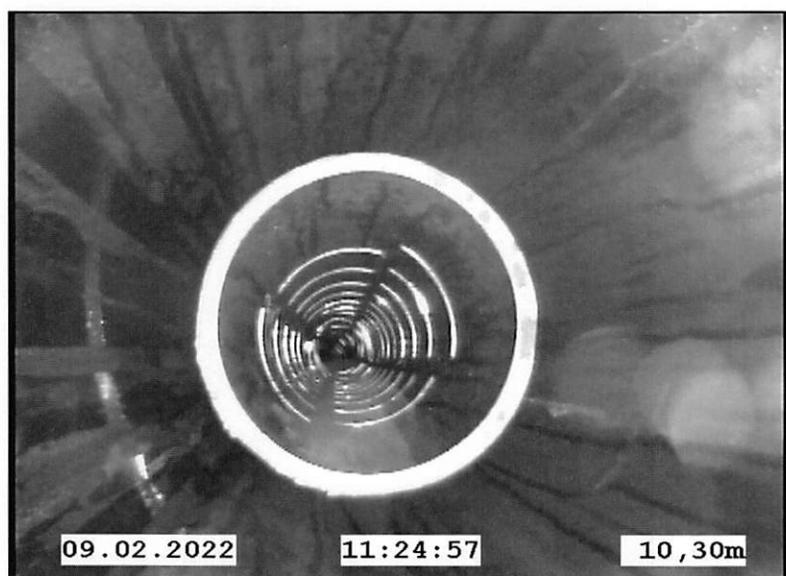
Brunnenkopf GB47_Brunnensohle
_112457.jpg

10,3 m -- Allgemeine Anmerkung , Rohr in Rohr

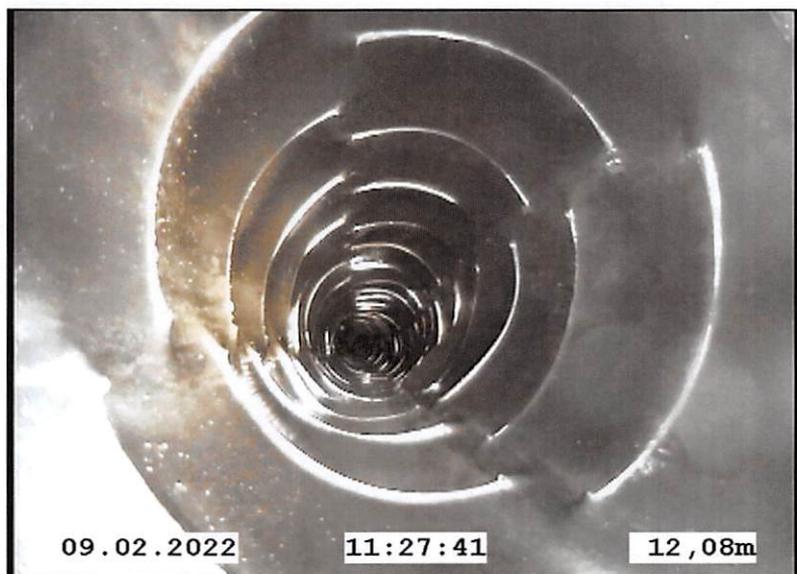
Brunnenkopf GB47_Brunnensohle
_112741.jpg

12,08 m -- Allgemeine Anmerkung , Deformation 5%

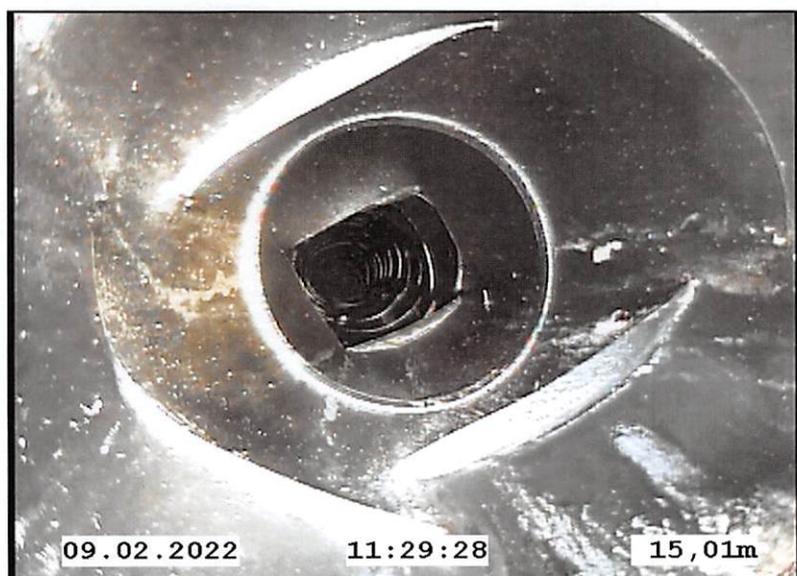
Brunnenkopf GB47_Brunnensohle
_112928.jpg

15,01 m -- Allgemeine Anmerkung , Deformation 10%

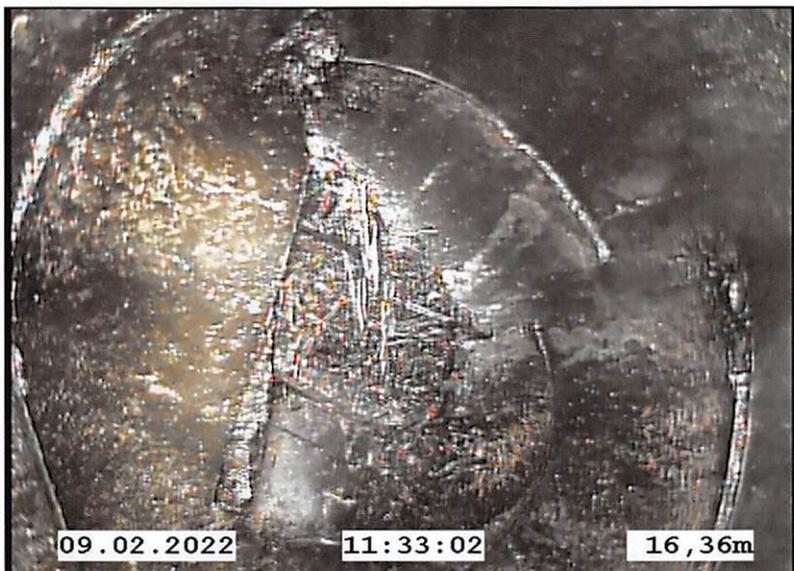
Brunnenkopf GB47_Brunnensohle
_113303.jpg

16,36 m -- Allgemeine Anmerkung , Bruch der Rohrleitung

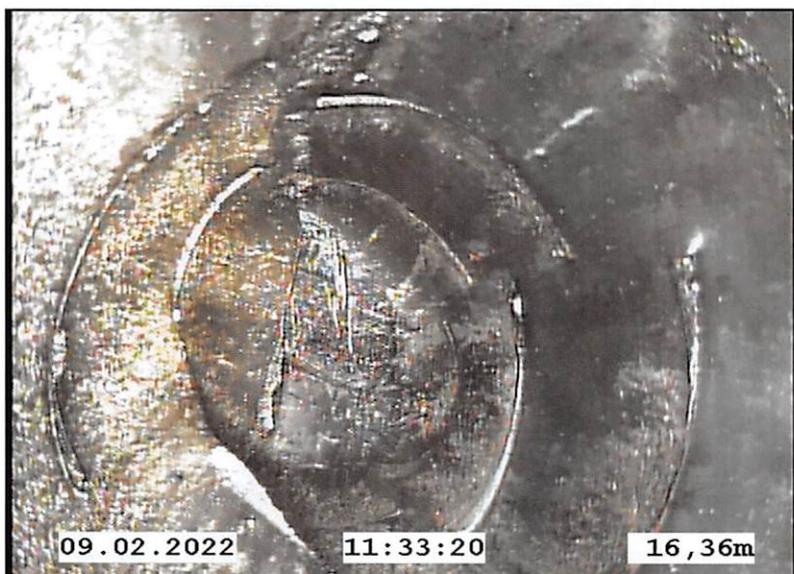
Brunnenkopf GB47_Brunnensohle
_113320.jpg

16,36 m -- Inspektion abgebrochen

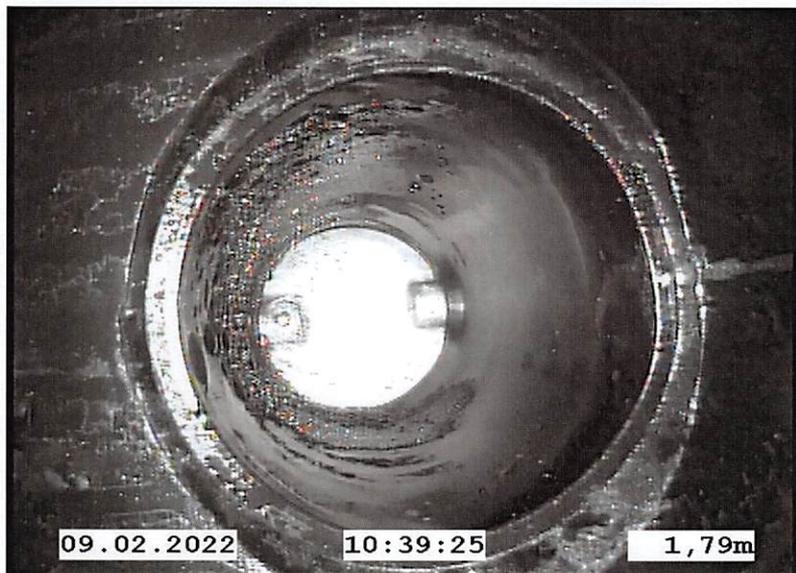
Brunnenkopf
GB48_Brunnensohle_103925.jpg

1,79 m -- Allgemeine Anmerkung , Sauganschluss

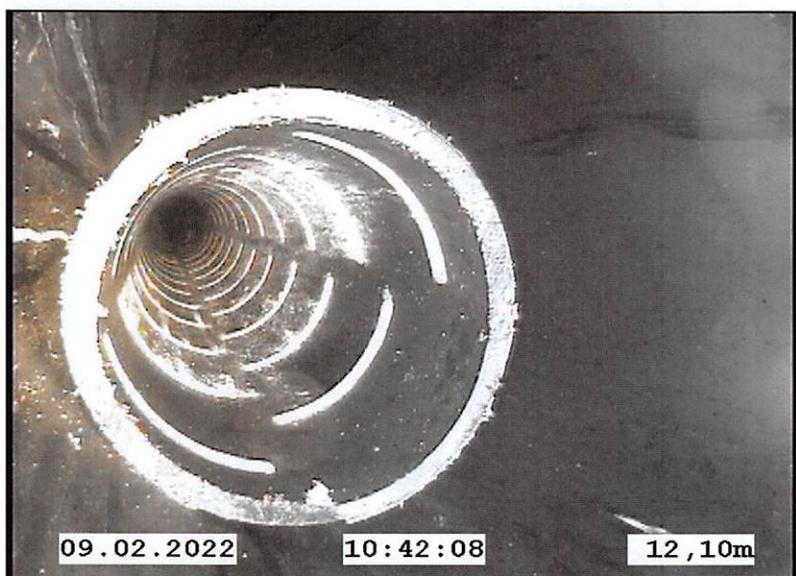
Brunnenkopf
GB48_Brunnensohle_104208.jpg

12,1 m -- Allgemeine Anmerkung , Rohr in Rohr

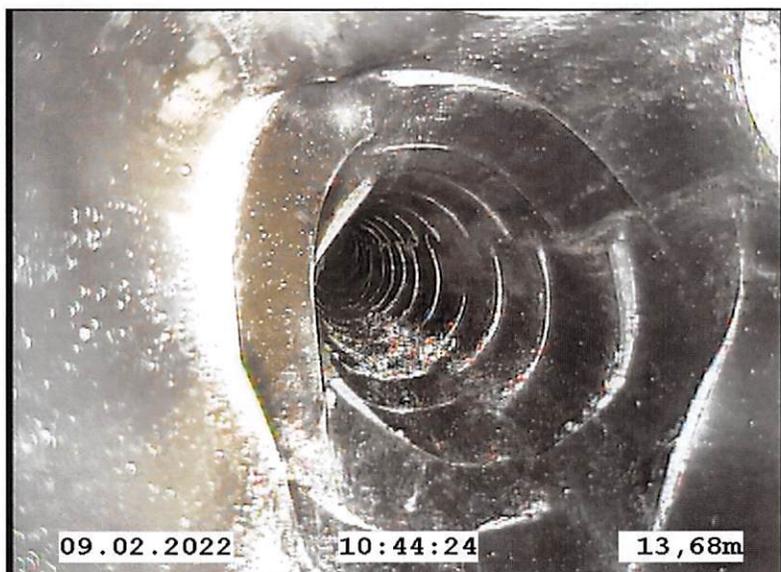
Brunnenkopf
GB48_Brunnensohle_104424.jpg

13,68 m -- Allgemeine Anmerkung , Deformation 10%

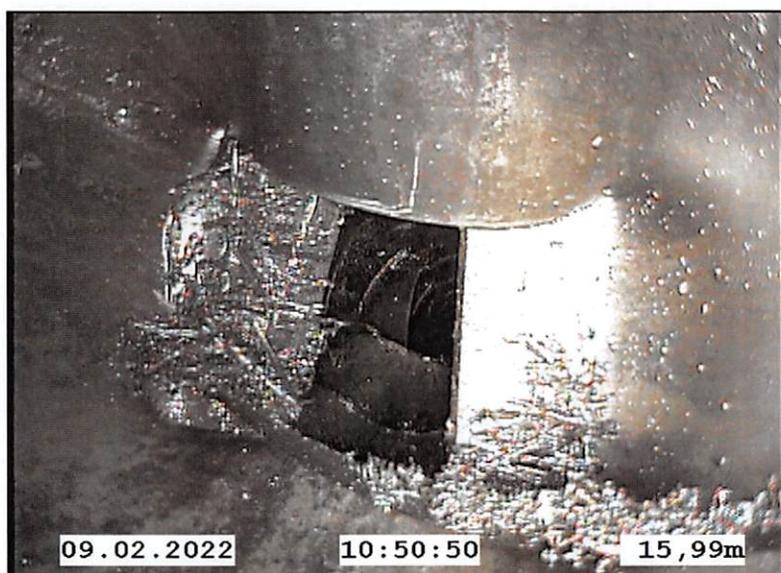
Brunnenkopf
GB48_Brunnensohle_105050.jpg

15,99 m -- Allgemeine Anmerkung , Aufgeschnittene Durchgangsöffnung

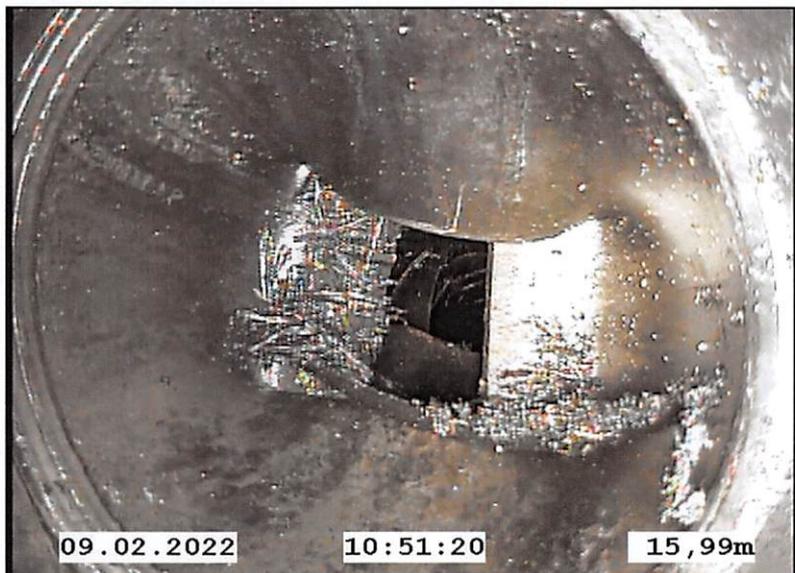
Brunnenkopf
GB48_Brunnensohle_105120.jpg

15,99 m -- Inspektion abgebrochen

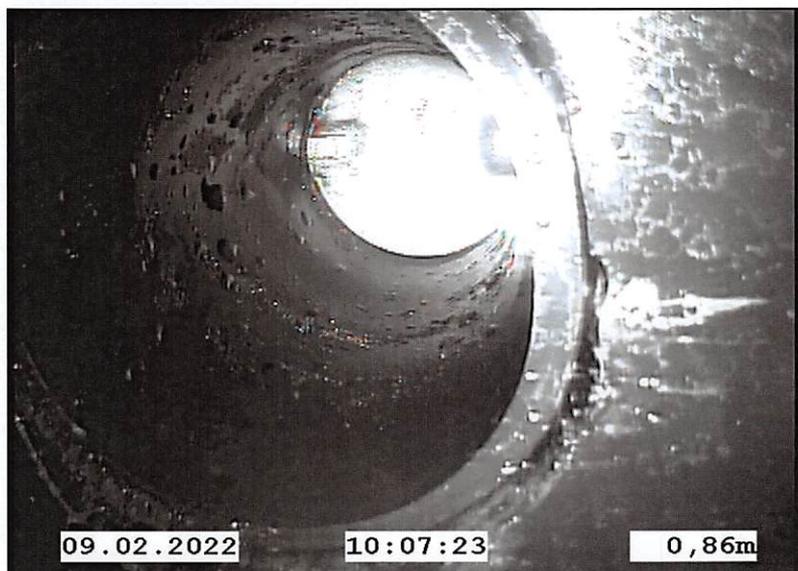
Brunnenkopf
GB49_Brunnensohle_100723.jpg

0,86 m -- Allgemeine Anmerkung , Sauganschluss

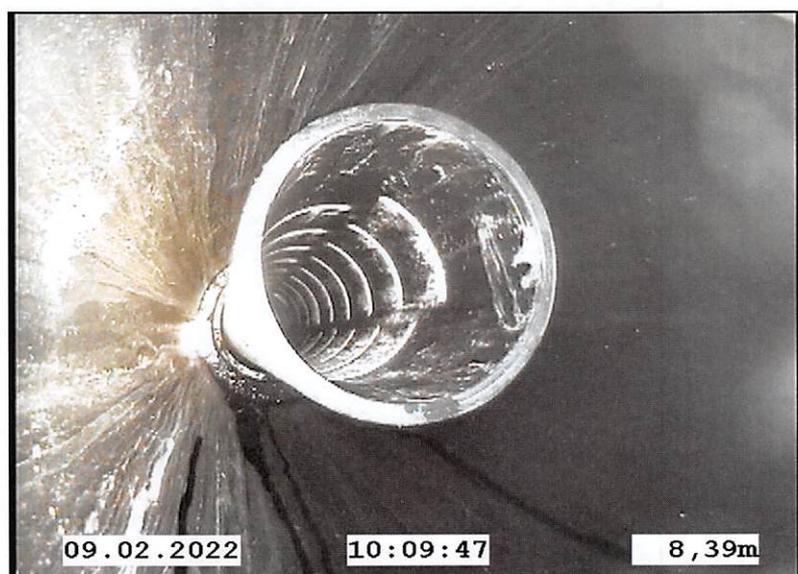
Brunnenkopf
GB49_Brunnensohle_100947.jpg

8,39 m -- Allgemeine Anmerkung , Rohr in Rohr

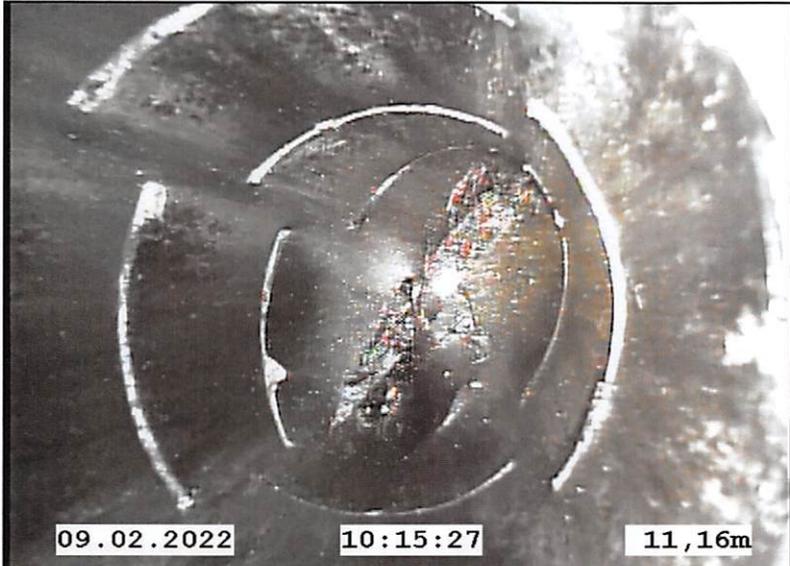
Brunnenkopf
GB49_Brunnensohle_101527.jpg

11,16 m -- Allgemeine Anmerkung , Einsturz Rohrwandung

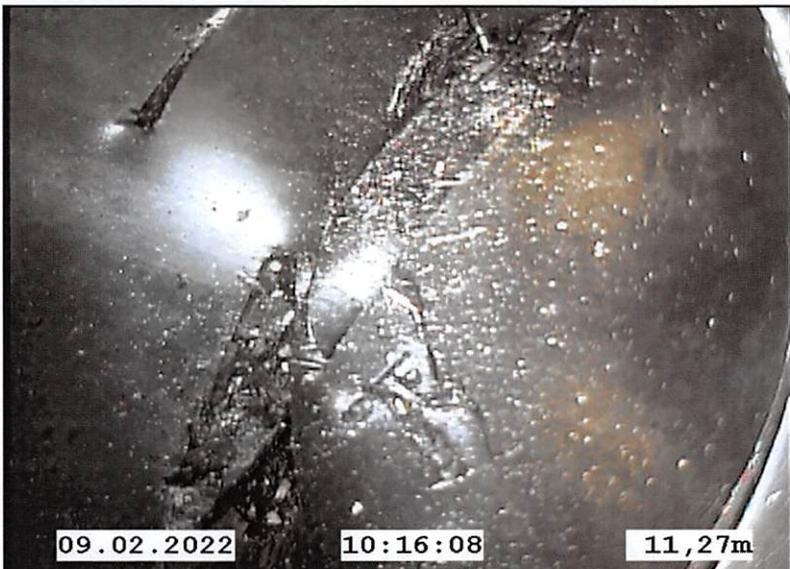
Brunnenkopf
GB49_Brunnensohle_101608.jpg

11,27 m -- Inspektion abgebrochen

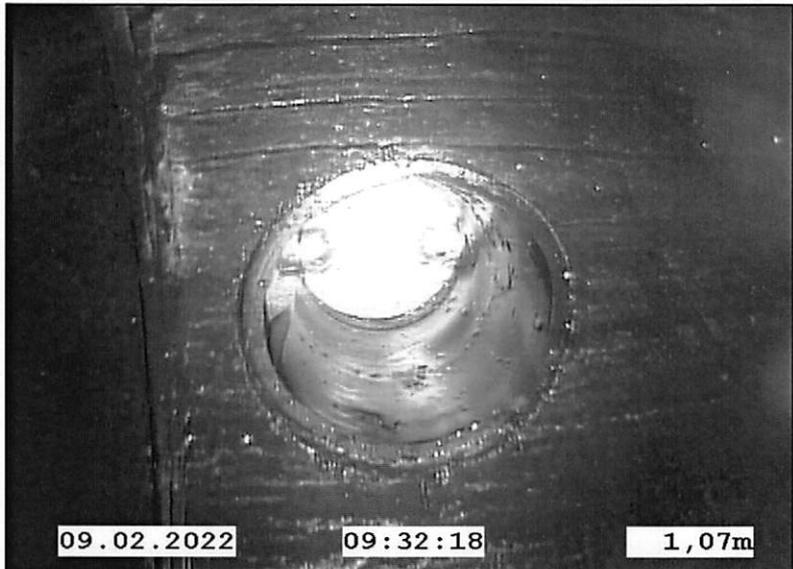
Brunnenkopf
GB50_Brunnensohle_093218.jpg

1,07 m -- Allgemeine Anmerkung , Sauganschluss

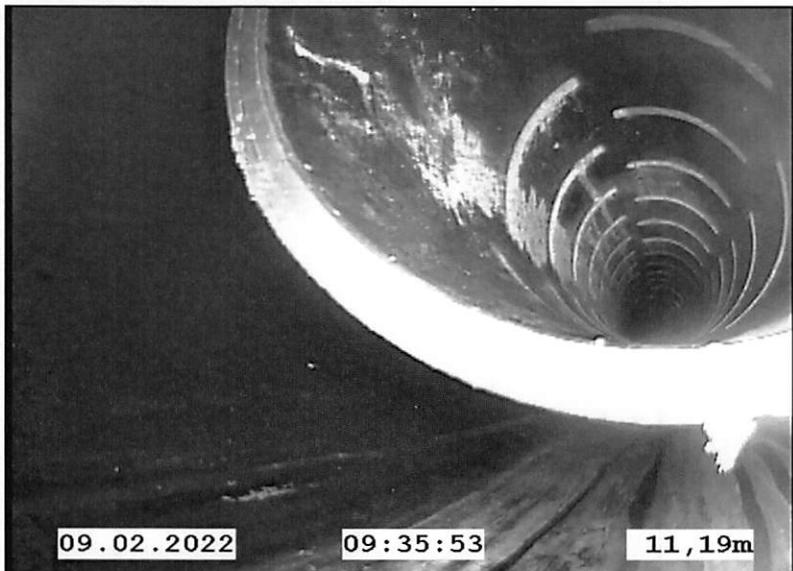
Brunnenkopf
GB50_Brunnensohle_093554.jpg

11,19 m -- Allgemeine Anmerkung , Rohr in Rohr

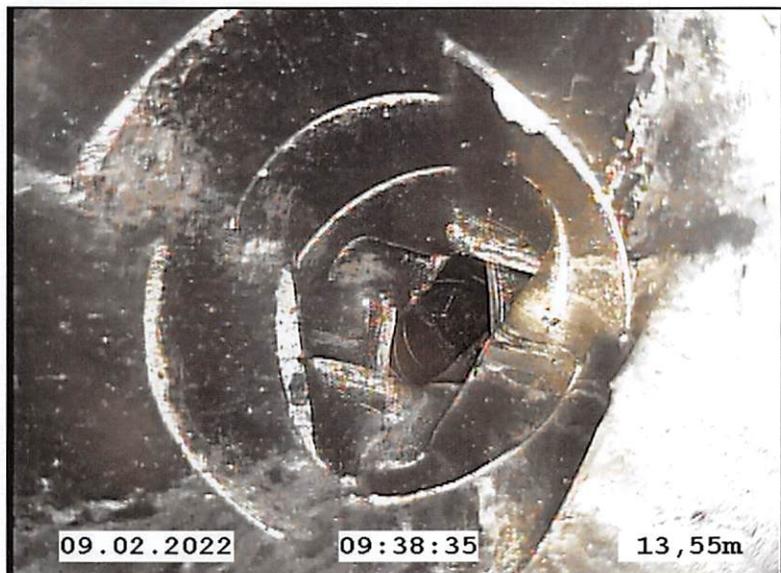
Brunnenkopf
GB50_Brunnensohle_093835.jpg

13,55 m -- Allgemeine Anmerkung , Derformation 20%

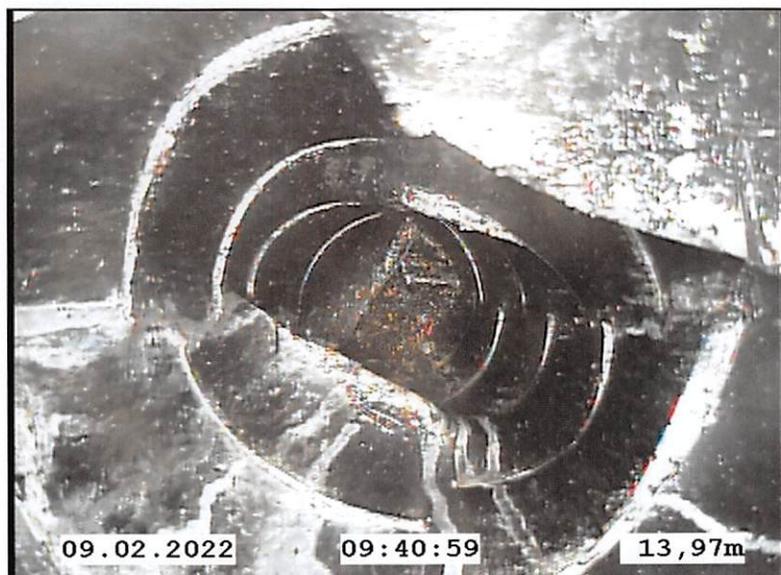
Brunnenkopf
GB50_Brunnensohle_094059.jpg

13,97 m -- Inspektion abgebrochen
