**Geologische  
Landesuntersuchung  
GmbH Freiberg**

Datum: 23.05.2022

## **Geotechnische Stellungnahme zu den Randböschungen des südlichen Verkippbereichs für den Kiessandtagebau Ponickau-Naundorf SW (8124)**

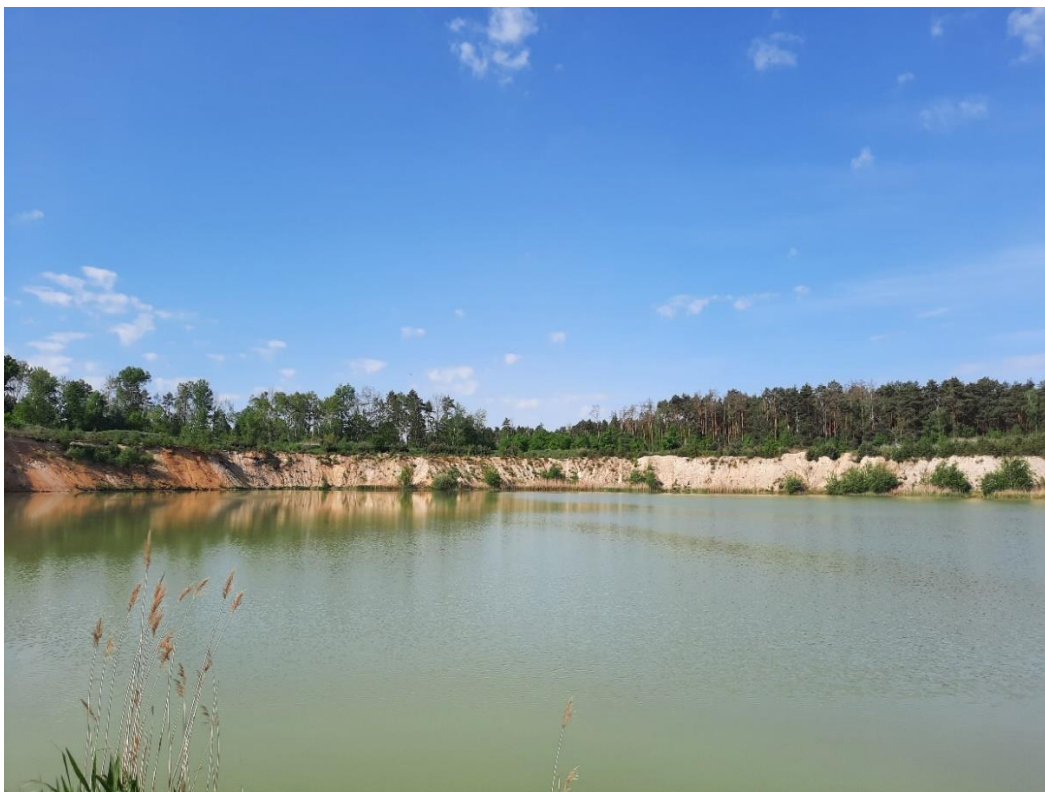
- an der Böschungsoberkante der südlichen, südöstlichen und östlichen Randböschungen (Trockenschnittböschung) sind keine geotechnischen Hinweise zu Instabilitäten der Böschungen (Risse, Senken) festgestellt worden,
- die südlichen Randböschungen im Bereich der Restverkipfung sind teilweise durch Kraut- und Strauchwerk bewachsen (vgl. Abbildung 1),
- bindige Zwischenlagen (Schluff, Ton) sind im Anschnitt der Randböschungen nicht vorhanden,
- gemäß den Angaben des Tagebaubetreibers wird die vollständige (Rest-)Verkipfung des südlichen Kiessees einen Zeitraum von < 5 Jahren in Anspruch nehmen.

- Die südlichen Randböschungen besitzen folgende Neigungsverhältnisse:  
Böschung oberhalb GW:  $28^{\circ} \dots 34^{\circ}$   
Böschung unterhalb GW:  $20^{\circ} \dots 24^{\circ}$  ( $< 1 : 2$ )
- Die südlichen Randböschungen besitzen eine Standdauer von > 5 Jahren.

**Abbildung 1: Südliche Randböschung (Blickrichtung nach Südwesten)**

- Ein Aufenthalt von Personen oder Fahrzeugen an der Böschungsoberkante der gewachsenen Süd- und Südwestböschungen ist nicht zulässig.
- Die betreffenden Böschungsbereiche der gewachsenen Süd- und Südwestrandböschungen sind regelmäßig auf Risse und sonstige Verformungserscheinungen (Ablösungen, Senkungen, etc.) zu kontrollieren (z.B. wöchentlich). Die Kontrollergebnisse sind im Betriebstagebuch zu dokumentieren.
- Beim Auftreten von Veränderungen im Bereich der südlichen und südwestlichen gewachsenen Randböschung, insbesondere bei Rissen, sind die Verkippsarbeiten umgehend einzustellen, der betreffende Bereich gegen Betreten und Befahren abzusperren und der zuständige Geotechniker bzw. Sachverständige für Geotechnik zu kontaktieren.

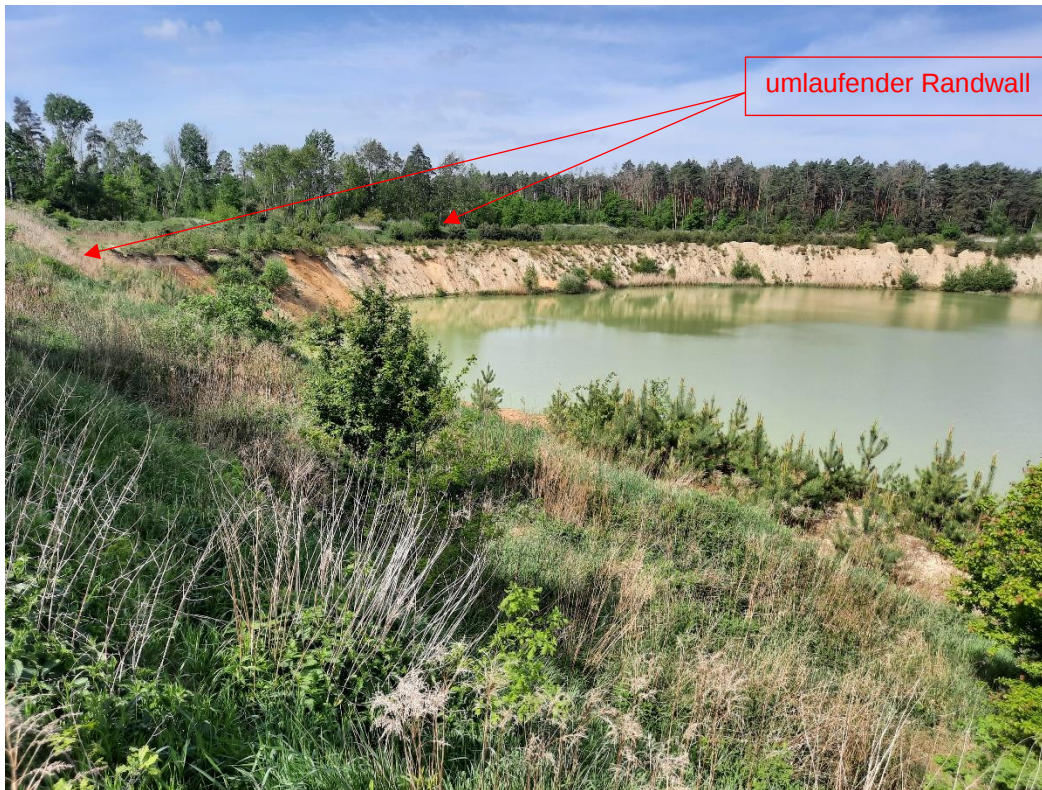
- die Verkipfung von Material in den ausgekiesten südwestlichen erfolgt gemäß den Festlegungen in [U 2] in zwei Kippscheiben in Richtung Süden,
- die Randböschungen, insbesondere im Süden, Südosten, Osten und Norden, sind an der Böschungsoberkante durch eine Verwallung gegen Betreten und Befahren wirksam abgesperrt (vgl. Abbildung 2),
- zwischen Randböschung und Verwallung ist ein lastfreies Vorland vorhanden (vgl. Abbildung 2)

**Abbildung 2: Südliche Randböschung - Blick von Böschungsoberkante nach Südwesten**
