Zustandsbericht

nach DIN 1076

Bauwerksname **Brücke über die Flöha**

Bauwerksart **Plattenbalkenbrücke, Trägerrostbrücke**

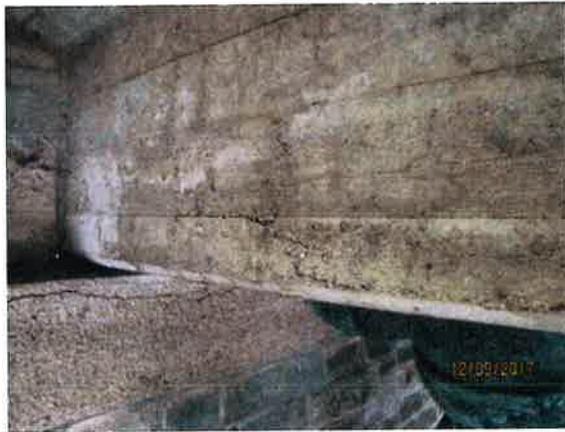
[33] S=0, V=0, D=1 BSP-ID 002-01
Überbau, Beton, Gering, Oberfläche Sichtbeton
unzureichend, Unterseite, Maßnahme {3}

HP2017 - S033 - MANGELHAFTE VERDICHTUNG

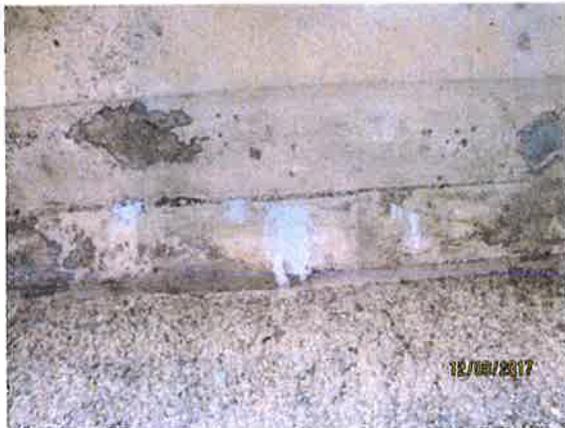
[47] S=0, V=0, D=2 EP BSP-ID 006-02-04
Kragarm, Betonansichtsfläche, Eine Stelle, Querriss mit
Aussinterung, Unterstrom, Mitte quer, Maßnahme {3}

HP2017 - S047 - RISS MIT AUSSINTERUNG
KRAGARM ÜBERBAU US MITTE

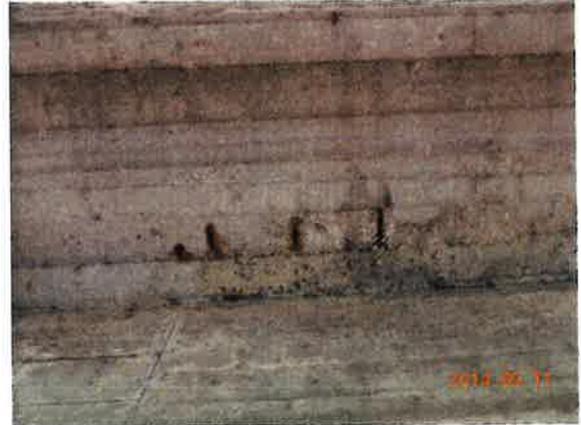
[45] S=1, V=0, D=2 EP BSP-ID 002-04
Platte, Beton, Stellenweise, Abplatzung mit freiliegender
Bewehrung, Alter Schaden nicht behoben, Maßnahme
{2}

2014E_11-FREILIEGENDE BEWEHRUNG
PLATTENUNTERSEITE BAUWERKSMITTE

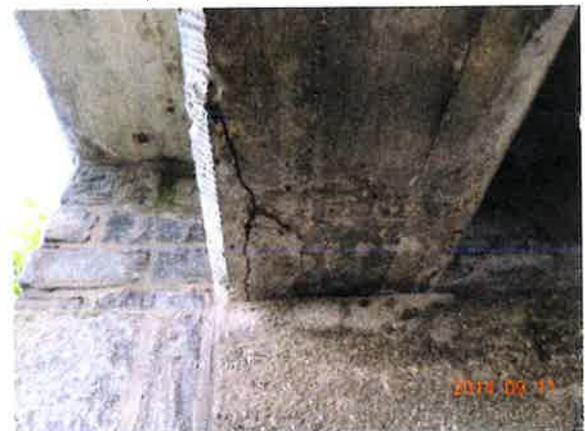
[43] S=1, V=0, D=3 EP BSP-ID 002-05
Balken, Vollquerschnitt, Beton, Mehrfach, Gerissen und
hohl klingend, Am Anfang des Bauwerks, Rechts, Unten,
Schadenserweiterung, Rissbildung am Auflager des
Randbalkens, beginnend Abplatzung auf 40x20 cm,
Maßnahme {2}

2014E_05-RISSBILDUNG RECHTER BALKEN AN
AUFLAGER WL VORN

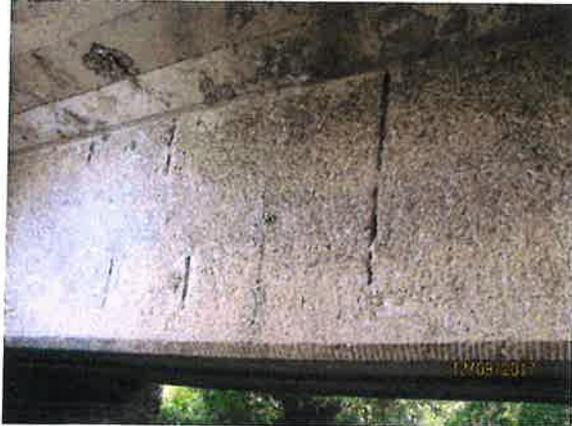
[19] S=2, V=0, D=3 EP BSP-ID 002-06
Seitenfläche des Balkens, Bewehrung, Stellenweise,
Abplatzung mit freiliegender Bewehrung, Vorne am
Bauwerk, Seitenfläche links, Schadenserweiterung,
mittlerweile hat sich Blattrost an der Bewehrung gebildet,
beginnend Abrostung Tragbewehrung, Maßnahme {2}

HP2017 - S019 - AUSBRÜCHE MIT FREILIEGENDER
BEWEHRUNG AM ÜBERBAU

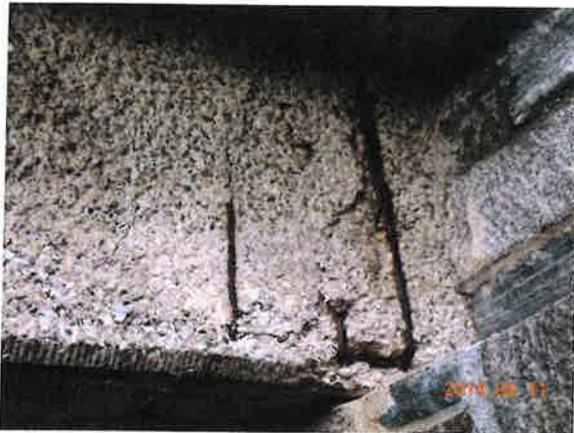
[21] S=2, V=0, D=3 EP BSP-ID 002-06
Seitenfläche des Balkens, Bewehrung, Stellenweise,
Abplatzung mit freiliegender Bewehrung, Hinten am
Bauwerk, Seitenfläche rechts, Schadenserweiterung,
bereits Querschnittsverlust der Tragbewehrung,
Maßnahme {2}

2014E_07-FREILIEGENDE BEWEHRUNG
SENKRECHTE FLÄCHE RANDTRÄGER VORN
LINKS

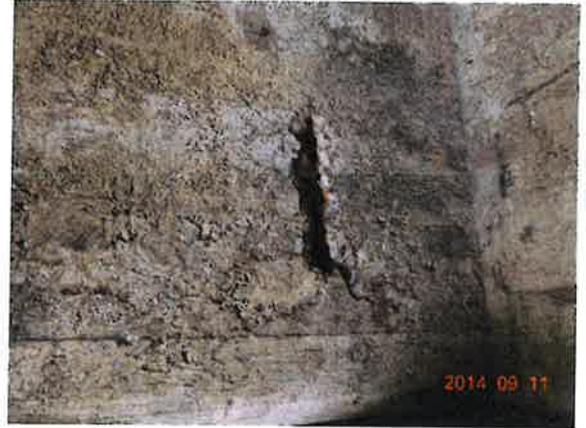
[22] S=1, V=0, D=3 EP BSP-ID 002-05
Seitenfläche des Balkens, Beton, Stellenweise,
Abplatzung mit freiliegender Bewehrung, Alter Schaden
nicht behoben, mehrfach Bügelbewehrung freiliegend, mit
Querschnittsverlust, Maßnahme {2}

2014E_09-FREILIEGENDE BEWEHRUNG BALKEN 2
VON RECHTS AM WL HINTEN

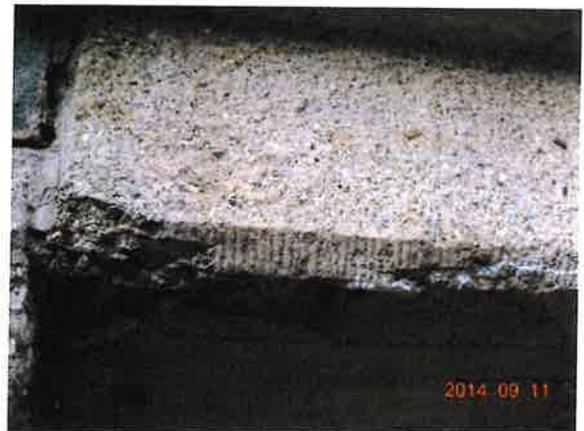
[14] S=0, V=0, D=2 EP BSP-ID 002-02
Kragarm, Betongefüge, Eine Stelle, Verwittert, Vorne am
Bauwerk, Rechts, Unten außen, Alter Schaden nicht
behoben, an Kante Substanzverlust durch Verwitterung/
Erosion, Maßnahme {2}

2014E_04-ABWITTERUNG BETON AN KANTE
KRAGARM VONR RECHTS

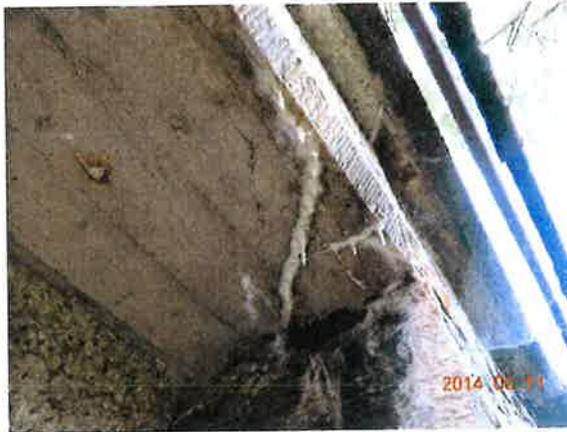
[23] S=1, V=0, D=2 EP BSP-ID 006-03-03
Kragarm, Beton, Eine Stelle, Allgemeiner Riss mit
Aussinterung, Hinten am Bauwerk, Rechts, Unterseite,
Alter Schaden nicht behoben, Maßnahme {2}

2014E_03-ZUGESINTERTER SCHRÄGRISS
UNTERSEITE KRAGARM HINTEN RECHTS

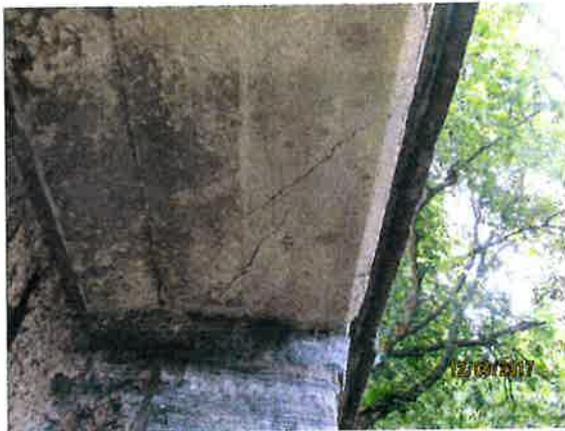
[25] S=1, V=0, D=3 EP BSP-ID 006-03-05
Kragarm, Beton, Eine Stelle, Schrägrisse, Vorne am
Bauwerk, Links, Unterseite, Schadenserweiterung,
Schrägrisse Nähe Auflager, Maßnahme {2}

HP2017 - S025 - SCHRÄGRISS ÜBERBAU US LINKS

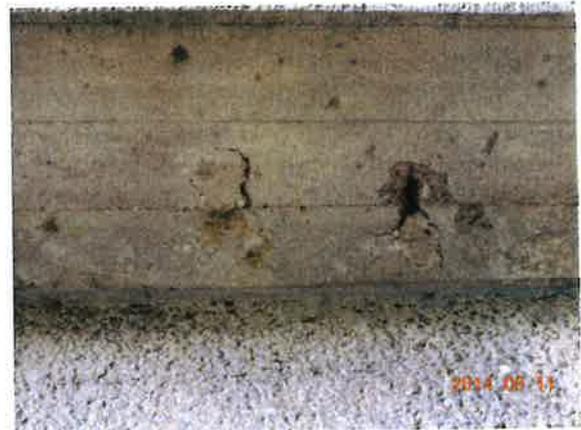
[37] S=1, V=0, D=2 BSP-ID 002-04
Kragarm, Bewehrung, Stellenweise, Abplatzung mit
freiliegender Bewehrung, Links, Unterseite, Maßnahme
{2}

2014E_19-ABPLATZUNG MIT FREILIEGENDER
BEWEHRUNG KRAGARM LINKS

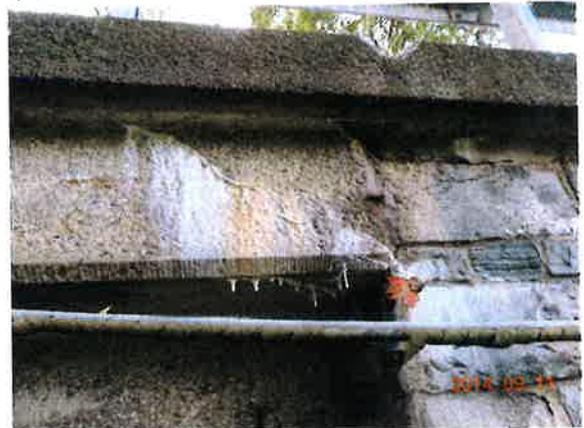
[30] S=1, V=0, D=2 BSP-ID 006-02-03
Seitenfläche des Kragarmes, Beton, Eine Stelle,
Schrägriss mit Aussinterung, Hinten am Bauwerk,
Seitenfläche rechts, zugesinterter Schrägriss, Maßnahme
{2}

2014E_02-ZUGESINTERTER SCHRÄGRISS
RANDBALKEN RECHTS HINTEN

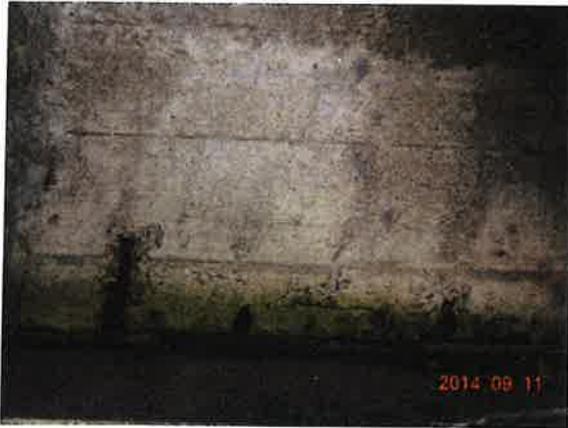
[17] S=1, V=0, D=2 EP BSP-ID 002-04
Querträger, Beton, Stellenweise, Abplatzung mit
freiliegender Bewehrung, Alter Schaden nicht behoben,
am Querträgern und vor allem an den beiden
Endquerträgern freiliegende und korrodierte Bewehrung,
zu geringe Betondeckung, Maßnahme {2}

2014E_06-FREILIEGENDE BEWEHRUNG
ENDQUERTRÄGER HINTEN RECHTS

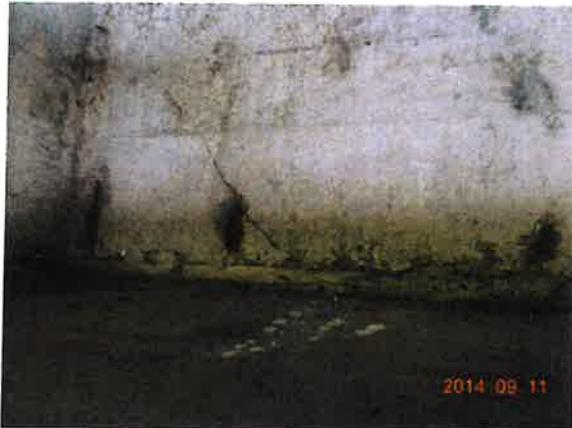
[16] S=0, V=0, D=1 EP BSP-ID 001-05
Endquerträger, Holz an der Betonoberfläche,
Stellenweise, Nicht entfernt, Beide Widerlager, Alter
Schaden nicht behoben, Schalungsreste (Holz) nicht
entfernt, Maßnahme {3}

2014E_10-SCHALUNGSRESTE AM
ENDQUERTRÄGER WL HINTEN

- umfangreiche Betoninstandsetzungsarbeiten am Überbau
- Erneuerung der Kappen
- Erneuerung der Absturzsicherung
- Nachverfugen Unterbauten, Verschluss offener Fugen

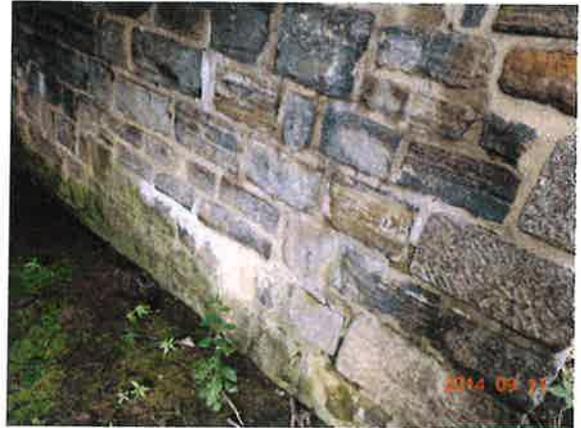
[29] S=0, V=0, D=2 EP BSP-ID 027-07
Widerlagerwand, Tragendes Mauerwerk, Stellenweise,
Durchfeuchtet mit Ausblühungen / Aussinterungen,
Widerlager hinten, Alter Schaden nicht behoben,
Durchfeuchtungen mit Aussinterungen am hinteren
Widerlager, 2 m vom rechten Rand imd bis 2 m vom
linken Rand, Maßnahme {3}

2014E_12-AUSSINTERUNGEN AUS LAGERFUGE
WL HINTEN

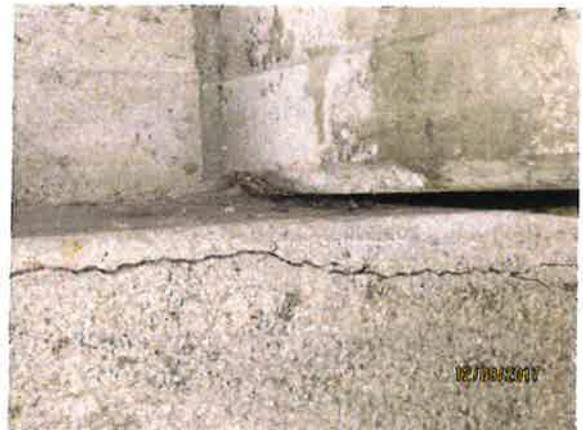
[6] S=1, V=0, D=3 EP BSP-ID 021-10
Auflagerbank, Beton, Bereichsweise, Gerissen und hohl
klingend, Beide Widerlager, Schadenserweiterung,
Maßnahme {2}

HP2017 - S006 - GERISSENE AUFLAGERBANK

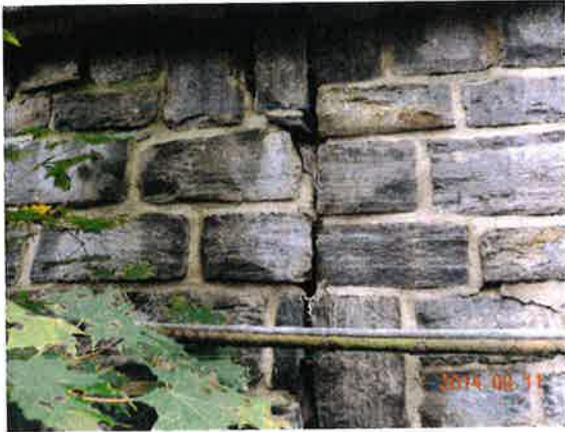
[24] S=0, V=0, D=2 EP BSP-ID 259-06
Flügel, Raumfuge senkrecht, Durchgehend, Offen, Länge:
1,500 m, Flügelwand vorn, Rechts, Alter Schaden nicht
behaben, Raumfuge durchgehend bis 8 cm Tiefe offen,
Maßnahme {3}

2014E_16-OFFENE RAUMFUGE FLÜGEL VORN
RECHTS

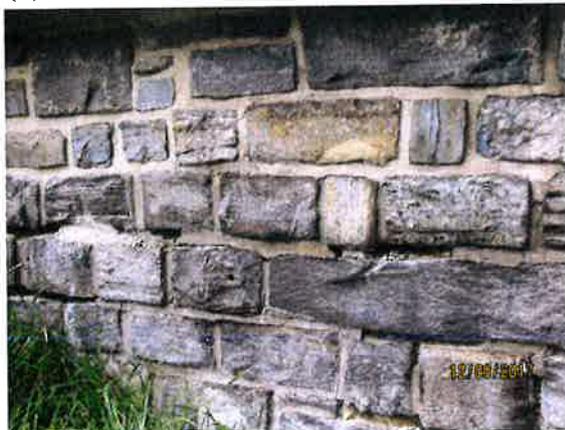
[42] S=1, V=0, D=2 BSP-ID 027-01
Flügel, Mauerwerksfugen, Stellenweise, Offen, Länge:
4,000 m, Schadenserweiterung, betrifft die Flügel
Oberstrom rechts und links sowie Unterstrom rechts;
Fugen bis 10 cm Tiefe offen
Ergänzung HP 2017: Bereiche hohlklingend, Maßnahme
{3}

HP2017 - S042 - ZUSTAND FLÜGELWAND

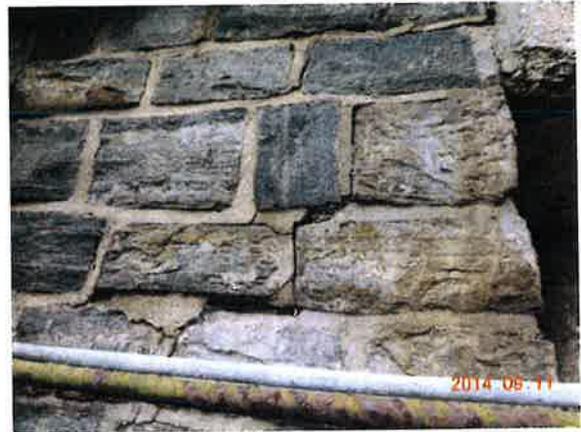
[13] S=1, V=0, D=2 EP BSP-ID 027-01
Flügel, Mauerwerksfugen, Eine Stelle, Gerissen, Länge:
1,500 m, Flügelwand vorn, Rechts, Alter Schaden nicht
behaben, Rissbildung durch Fugen ab Kante Überbau
(schräg), Maßnahme {2}

2014E_15-RISSBILDUNG FLÜGEL VORN RECHTS

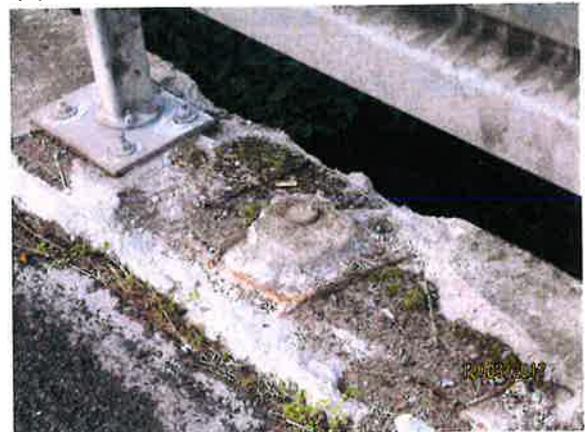
[5] S=1, V=0, D=3 EP BSP-ID 230-11
Brücke, Kappe, Betongefüge, Stellenweise, Zerfallen,
Beidseitig, Oben auf dem Bauwerk, Alter Schaden nicht
behaben,
- stellenweise freiliegende Bewehrung, Bewehrung
vereinzelt
durchgerostet
- alte Einbindungsstellen Geländer nicht fachgerecht
entfernt/
verschlossen, hier zunehmend Ausbrüche, Maßnahme
{2}

HP2017 - S005 - ZUSTAND KAPPENOberfläche
FREILIEGENDE BEWEHRUNG

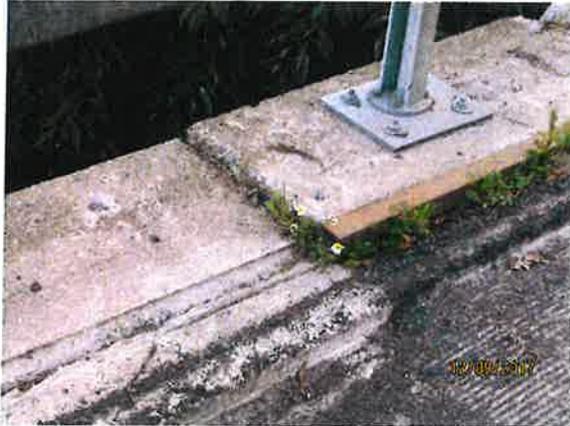
[12] S=1, V=0, D=2 EP BSP-ID 230-18
Brücke, Gesims, Beton, Gesamtes Bauteil, Abgesackt /
Setzung, Hinten am Bauwerk, Rechts, Alter Schaden
nicht behoben, Absatz konnte bei Reparatur des
Flügelmauerwerks im Herbst 2004 nicht beseitigt werden.
Absatz durch reparierten Flügelschaden bedingt; Versatz
von ~5 cm, Maßnahme {3}

HP2017 - S012 - ABSATZ FLÜGELKAPPE HINTEN
RECHTS

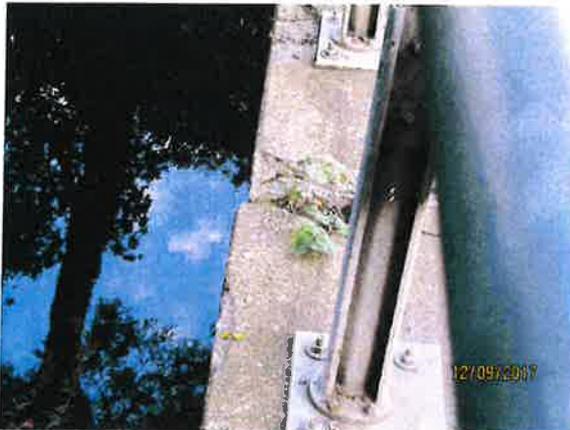
[27] S=1, V=1, D=2 EP BSP-ID 230-18
Brücke, Gesims, Beton, Gesamtes Bauteil, Verschoben,
Vorne am Bauwerk, Rechts, Alter Schaden nicht
behalten, um 3cm nach außen verschoben, Maßnahme
{3}

HP2017 - S027 - VERSCHIEBUNG FLÜGEL

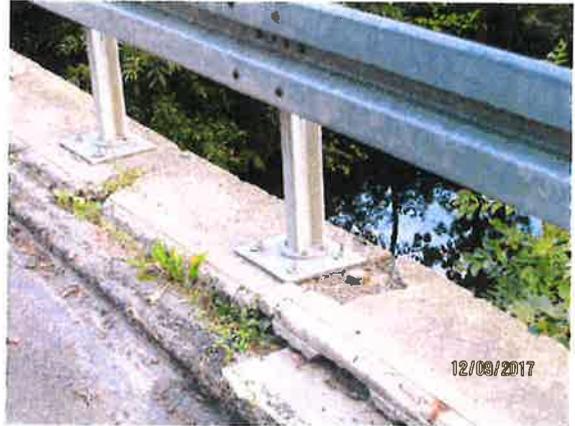
[9] S=1, V=0, D=3 EP BSP-ID 230-11
Brücke, Gesims, Betongefüge, Bereichsweise, Brüchig,
Beidseitig, Schadenserweiterung, Maßnahme {2}

HP2017 - S009 - KAPPENAUSTRÜCHE

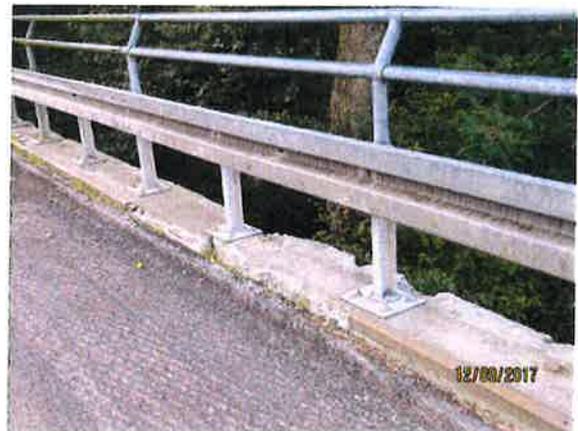
[11] S=0, V=2, D=1 EP BSP-ID 233-07
Brücke, Schrammbord, Ausgeprägt, Schadhaf,
Beidseitig, Oben auf dem Bauwerk, Alter Schaden nicht
behalten, Kantenschutzwinkel angerostet; teilweise
fehlend bzw. locker; punktuell mit Versatz an den
Stoßstellen der Profile, Maßnahme {3}

HP2017 - S011 - AUSBRUCHSTELLE
SCHRAMMBORD LINKS

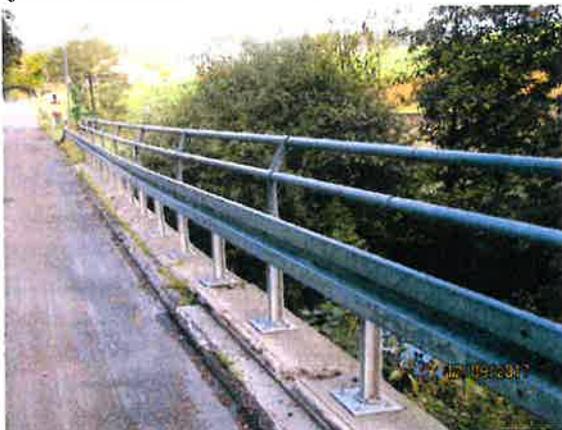
Brücke, Einfache Schutzplanke mit aufgesetztem Geländer, Durchgehend, Bauweise veraltet, Beidseitig, Oben auf dem Bauwerk, außerorts Einfache SPL mit Geländeraufsatz, kein planmäßiger Fußgängerverkehr (jedoch auch kein Notgehweg), Maßnahme {3}

HP2017 - S046 - AUSFÜHRUNG
SCHUTZPLANKENKONSTRUKTION

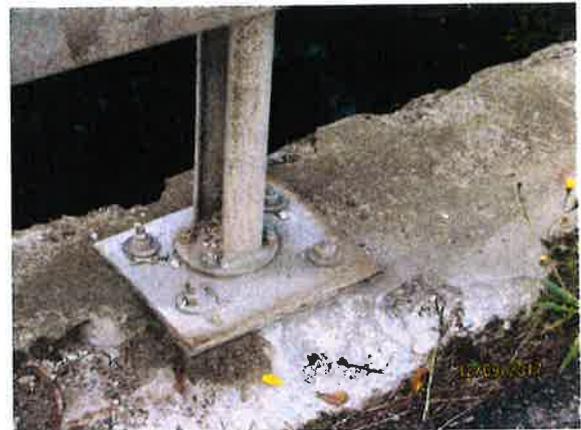
Brücke, Grundplatte der Schutzplanke, Stahl / Metall, Zahlreich, Angerostet, Beidseitig, Oben auf dem Bauwerk, Schadenserweiterung, Anrostungen am Stützenfuß rechte Seite, Bauwerksmitte, Maßnahme {3}

HP2017 - S039 - FUßPLATTE DER SCHUTZPLANKE

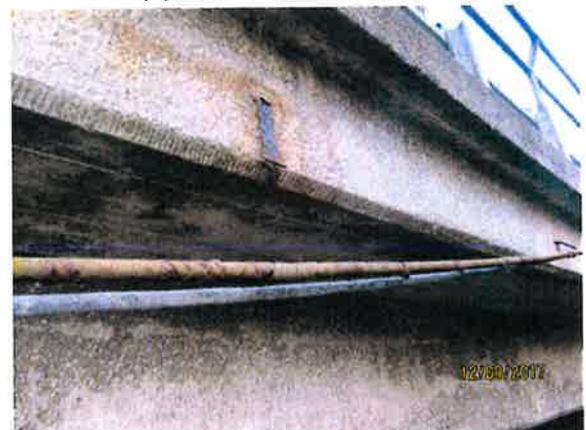
Brücke, Unbekanntes Kabel, Gesamtes Bauteil, Schadhaf, Rechts, Schadenserweiterung, Der Versorgungsträger ist zu informieren., Halterung und Ummantelung schadhaf, Halterungen sind durchgerostet, Kabel hängt nur noch an zwei schadhafte Winkeln, Maßnahme {1}

HP2017 - S020 - ZUSTAND LEITUNG MIT
BEFESTIGUNG

Art der Leistung	Versorgungsträger informieren	
Menge		Geschätzte Kosten
Dauer der Maßnahme		Ausführungsjahr
Dringlichkeit	Umgehend	
Maßnahmenfixierung	Keine Maßnahme festgelegt	
Projektbezeichnung	5346516	
Bemerkung	Aufgrund der verrosteten und nicht mehr funktionierenden Halterungen der am Bauwerk angebrachten Versorgungsleitungen sind die jeweiligen Träger umgehend zu informieren, um weitere Schäden zu vermeiden.

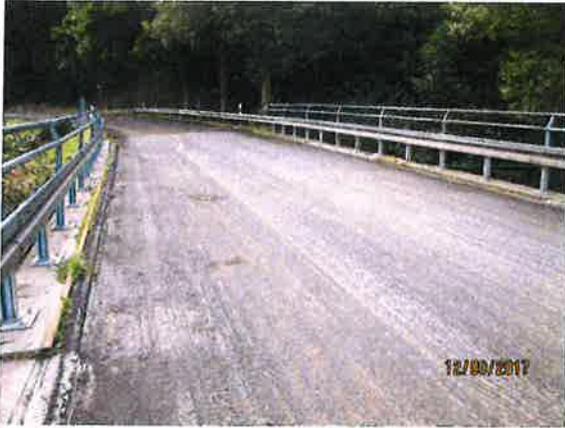
[26] S=0, V=0, D=0 EP BSP-ID 241-99
Brücke, Fahrbelag, Walz Asphalt, Durchgehend, Ohne Befund, Oben auf dem Bauwerk, Schadenserweiterung, Belag war abgefräht und wird derzeit erneuert.

HP2017 - S026 - BELAG DES BAUWERKES WIRD DERZEIT ERNEUERT

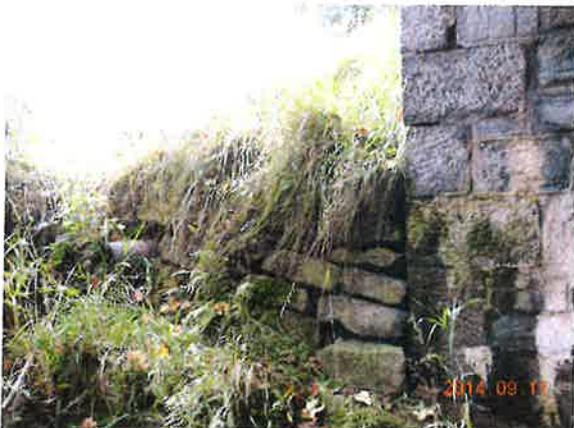
[18] S=0, V=1, D=1 EP BSP-ID 251-05
Brücke, Böschung im Bereich des Widerlagers, Trockenmauer, Gesamtes Bauteil, Verformt, Länge: 2,000 m, Hinten am Bauwerk, Links, Unten außen, Alter Schaden nicht behoben, betrifft Ufermauer, Steinverschiebungen bis 10 cm, Maßnahme {3}

2014E_17-TROCKENMAUER NEBEN FLÜGEL HINTEN LINKS

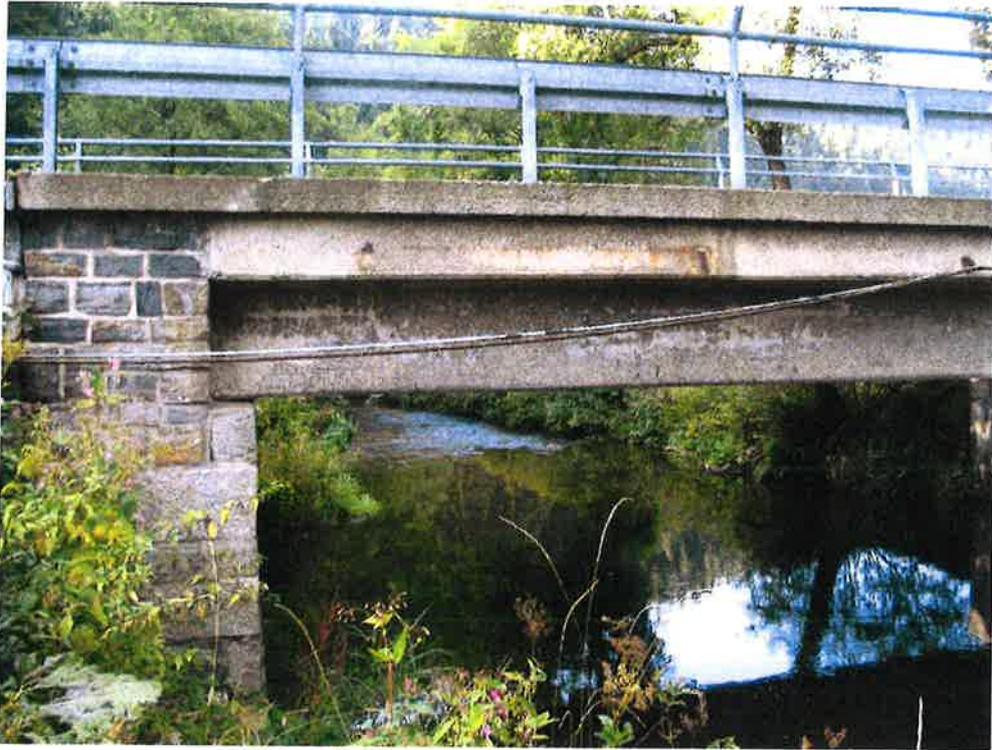
02 - STIRNWAND RECHTS, FREIHÄNGENDES KABEL, HALTERUNGEN DURCHGEROSTET

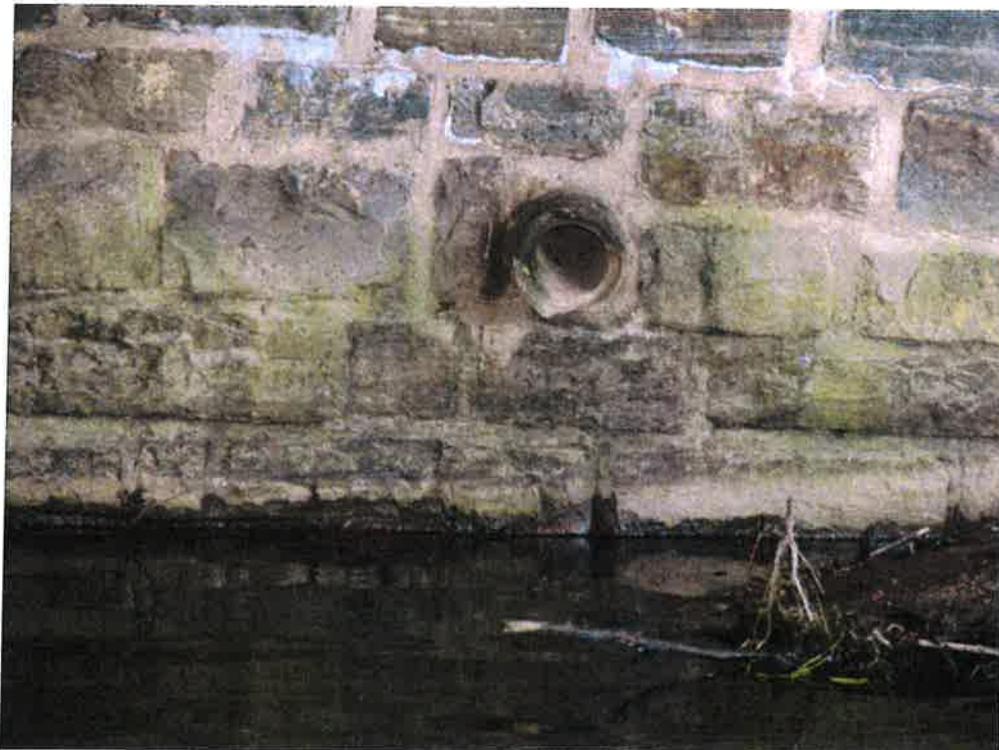
16 - WIDERLAGER HINTEN, ENTWÄSSERUNGSROHR

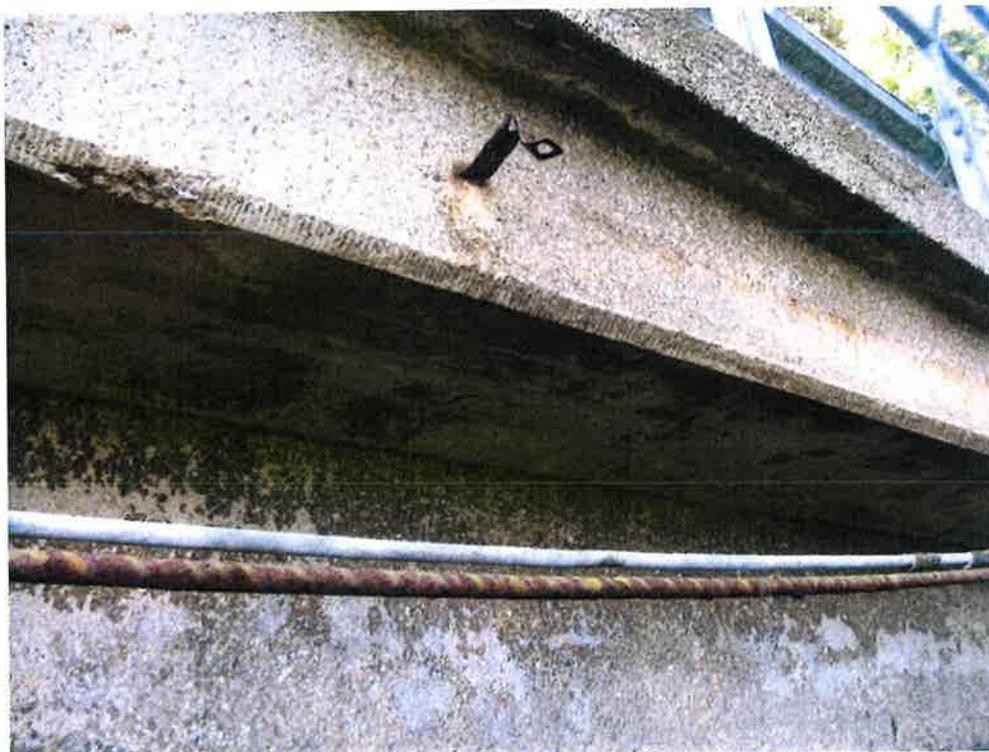
23 - VERSORGUNGSLUITUNGEN, DURCHGEROSTETE HALTERUNG

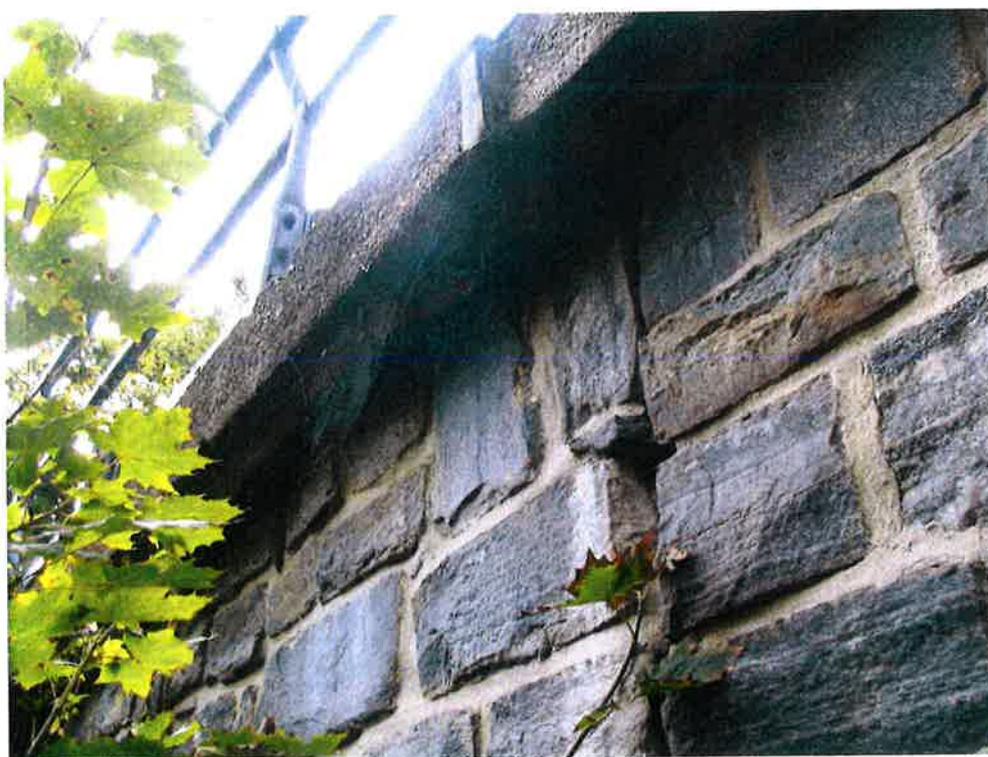
26 - KAPPENGESIMS RECHTS, BAUWERKSANFANG, BETONABPLATZUNGEN

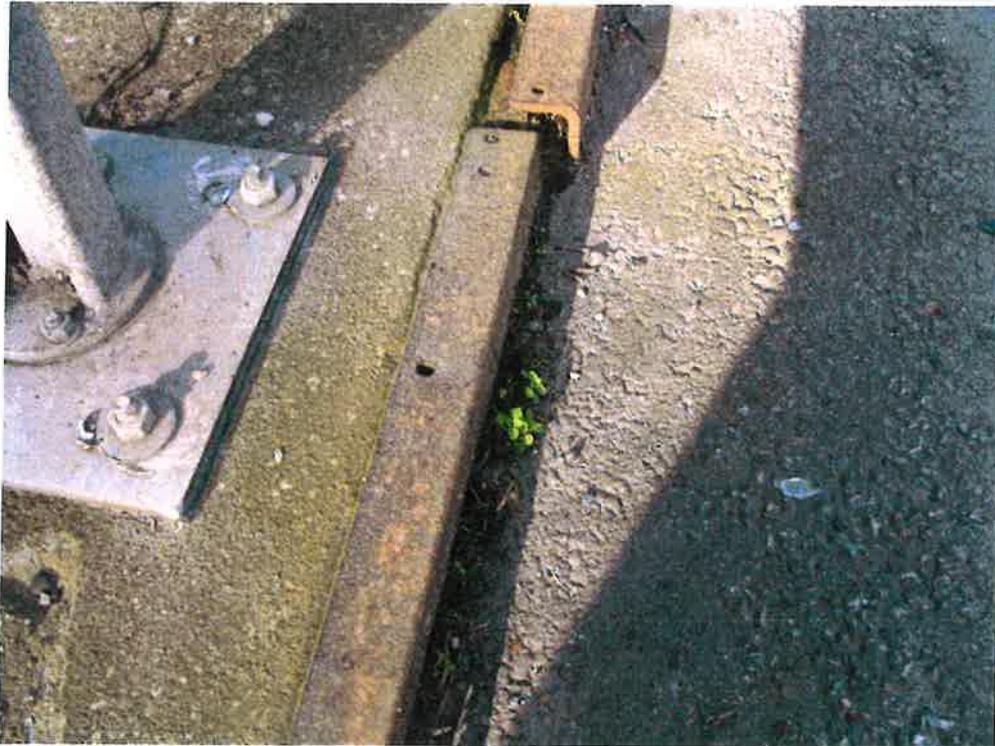
35 - KAPPE LINKS, BAUWERKSENDE, ABGELÖSTER KANTENSCHUTZWINKEL
