Prüfbericht 2017 H

nach DIN 1076

Bauwerksname **Brücke Lindenstraße Hohentanne**
Teilbauwerksname **Brücke Lindenstraße Hohentanne**
Kreis **Mittelsachsen, Landkreis**
Ort **Hohentanne**
Bauwerksrichtung **von Westen nach Osten**
Bauwerksart **Hohlkastenbrücke**
Tragfähigkeit
Baujahr Überbau **1965** Baujahr Unterbau **1965**

Zustandsnote: 4,0

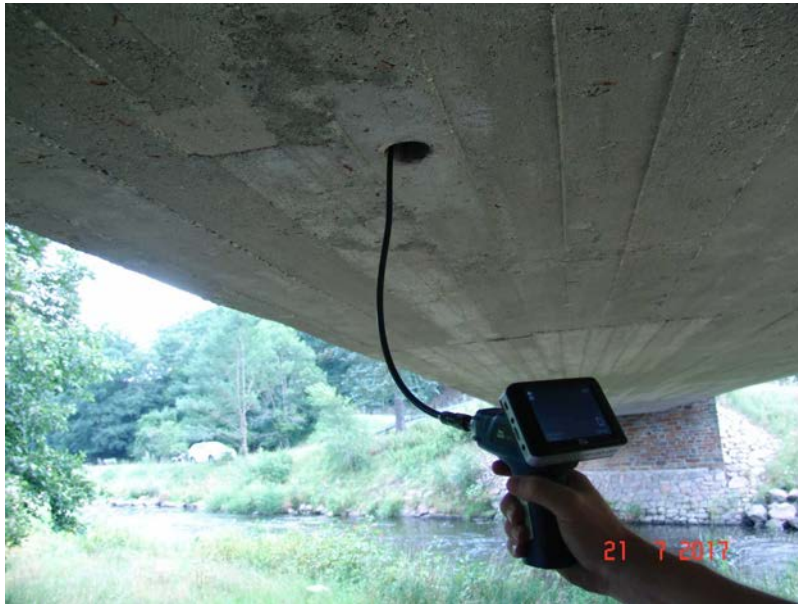
- [28] Überbau, Gesamtes Bauteil, Bauteil nicht zugänglich, Bauteil nicht einsehbar / zugänglich, Siehe Fotonummer 28, Der Spannbetonhohlkasten ist nicht zugänglich. Der Hohlraum wurde im Nahbereich der vier Bodenöffnungen, welche sich ca. 5 m von den Widerlagern entfernt befinden, mittels Endoskoptechnik untersucht. Es wurde festgestellt, dass im Hohlkasten eine lichte Höhe von ca. 1 m vorhanden ist. Eine handnahe Untersuchung in Bezug auf Kiesnester und Spanngliedschäden ist aufgrund der Unzugänglichkeit nicht möglich.

2017H 28 - TW-U LINKS 5M VOM BWA - ENDOSKOPIE

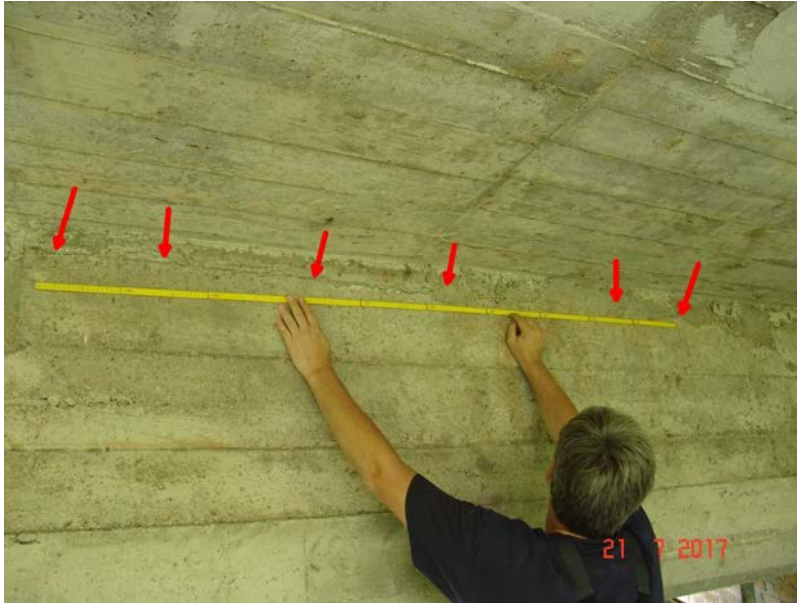
- [19] Fahrbahnplatte, Betongefüge, Bereichsweise, Risse im Koppelfugenbereich, Gesamter Überbau, Siehe Fotonummer 19, Im Bereich einzelner Betonierabschnitte (z.B. Anschluss Fahrbahnplatte/ Kragarm an Hohlkasten) sind Rissbildungen zu erkennen., EP

2017H 19 - LINKER KRAGARM 4M VOM BWA - BETONIERANSATZ GERISSEN

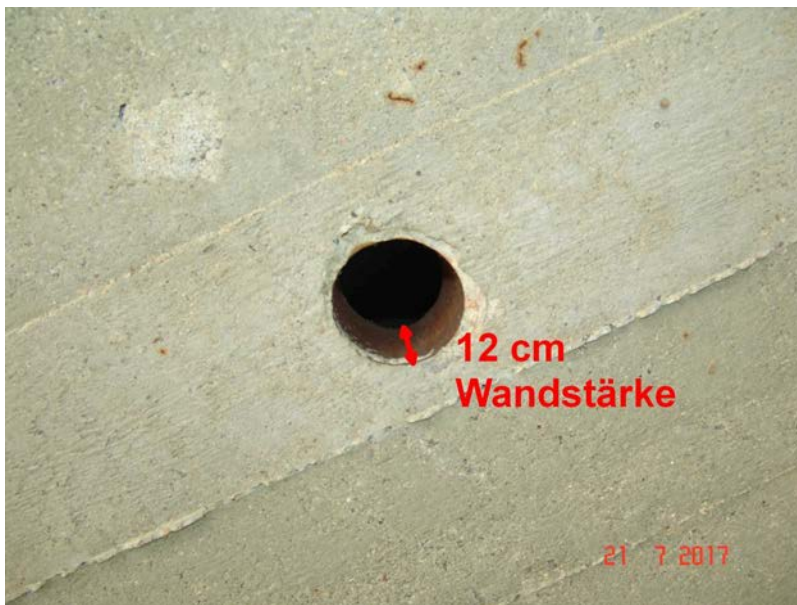
- [29] Balken / Steg, Betondeckung, An allen Bauteilen, Nicht ausreichend, Gesamter Überbau, Die Stärke des Hohlkastens beträgt im Bereich des Zellenbodens nur 12 cm. Aufgrund dieser Gegebenheit ist die Mindestbetondeckung nicht gegeben. 0 0 3

2017H 29 - TW-U LINKS - 5M VOR BWE - HOHLKASTENBODEN 12 CM

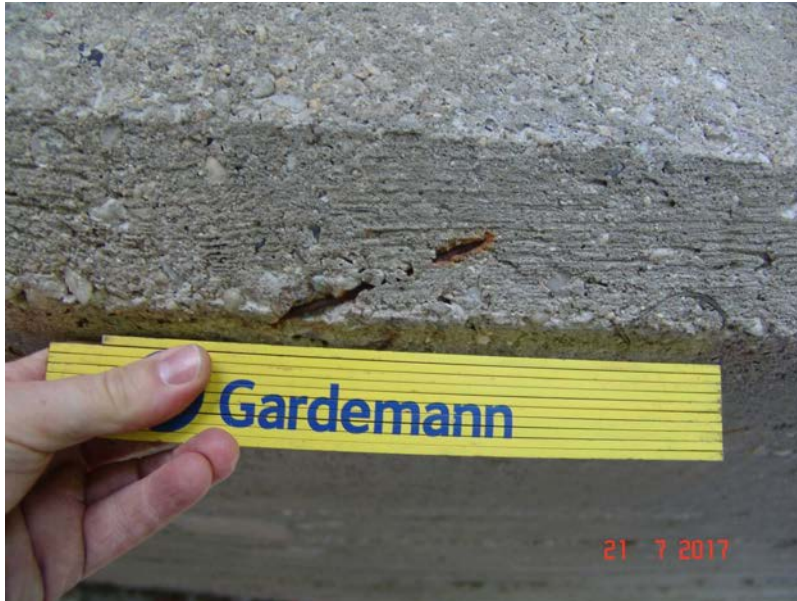
- [22] Balken / Steg, Bindedraht an der Betonoberfläche, Häufig, Nicht entfernt, Gesamter Überbau, Unterseite, 0 0 1
Siehe Fotonummer 22

2017H 22 - TW-U LINKER RAND BWE - NAGEL EINBETONIERT

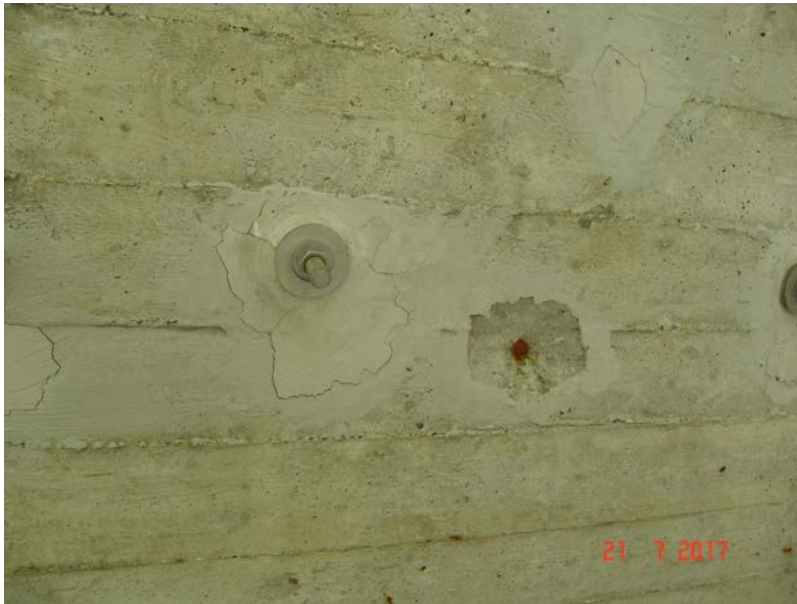
- [2] Balken / Steg, Betonersatzsystem, Zahlreich, Nicht fachgerecht, Beidseitig, Unter dem Bauwerk, Siehe 1 0 3
Fotonummer 2, Fehlerhafte / problematische Baustoff- / Materialauswahl, Im Jahr 2004 erfolgte eine
Instandsetzung der Brücke mit Erneuerung der Brückenkappen. In diesem Zuge wurden oberflächlich
beschädigte Bereiche des Tragwerks sowie Fehlbohrungen mittels Gipsputz saniert. Diese Stellen weisen
unzureichende Festigkeiten auf, platzen ab, ziehen die Feuchtigkeit an und beschleunigen somit die
Korrosion der Bewehrung., EP

2017H 02 - KRAGARMUNTERSEITE LINKS 7M VOM BWA - BETONSANIERUNG NICHT FACHGERECHT

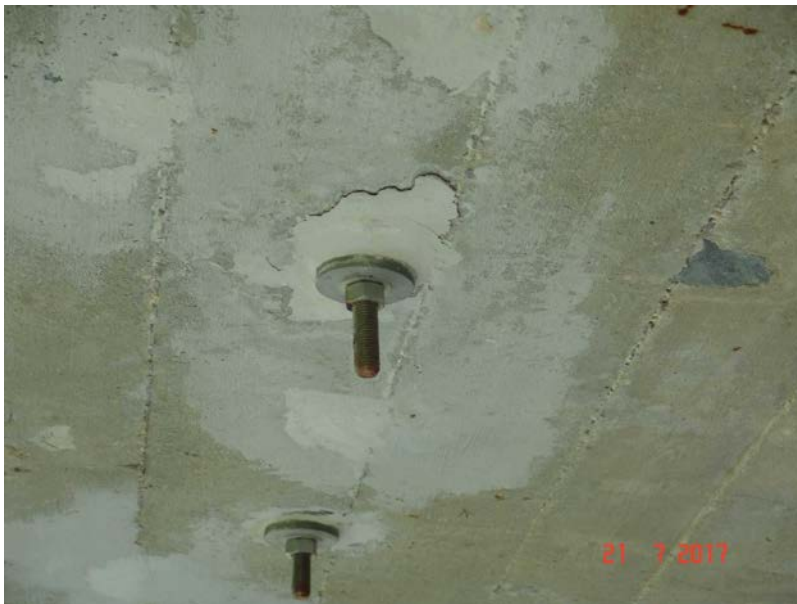
- [3] Balken / Steg, Betonersatzsystem, Bereichsweise, Feuchte Stelle, Gesamter Überbau, Beidseitig, Unter dem 0 0 2 Bauwerk, Fehlerhafte / problematische Baustoff- / Materialauswahl, Die Betoninstandsetzung aus Gipsputz weist an einigen Stellen feuchte Stellen auf.

2017H 03 - RECHTER KRAGARM ANKER 5 VOR BWE - DURCHFUCHTET

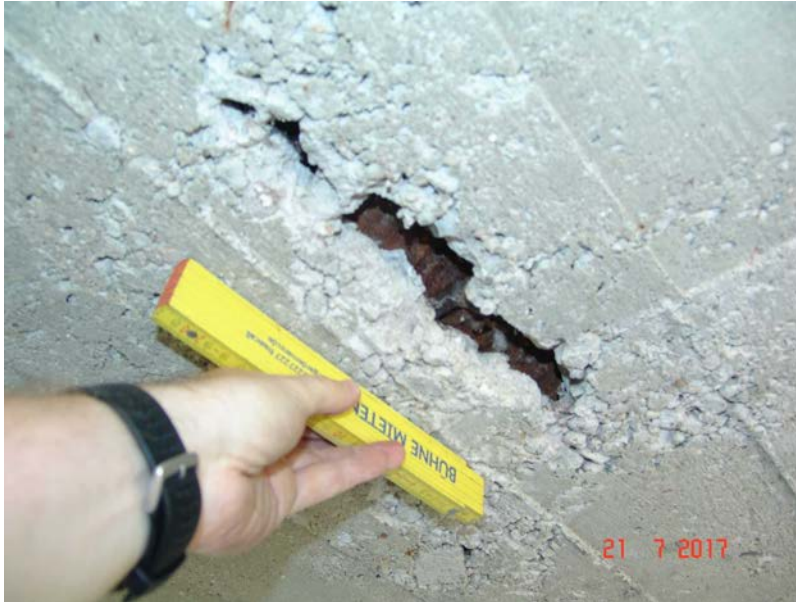
- [1] Bodenplatte, Betongefüge, Ausgeprägt, Kiesnest / Grobkornstelle, Gesamter Überbau, Unterseite, Siehe Fotonummer 1, Ausführungsfehler / Baumängel, Die Unterseite des einzelligen Spannbetonhohlkastens weist an mehreren Stellen ausgeprägte Kiesnester auf. In diesen Bereichen liegen die konstruktive Bewehrung und die Hüllrohre der Spannglieder seit der Errichtung des Brückenbauwerkes frei., EP

2017H 01 - TW-U - 3M VOR WL2 RECHTS UNTEN - KIESNEST

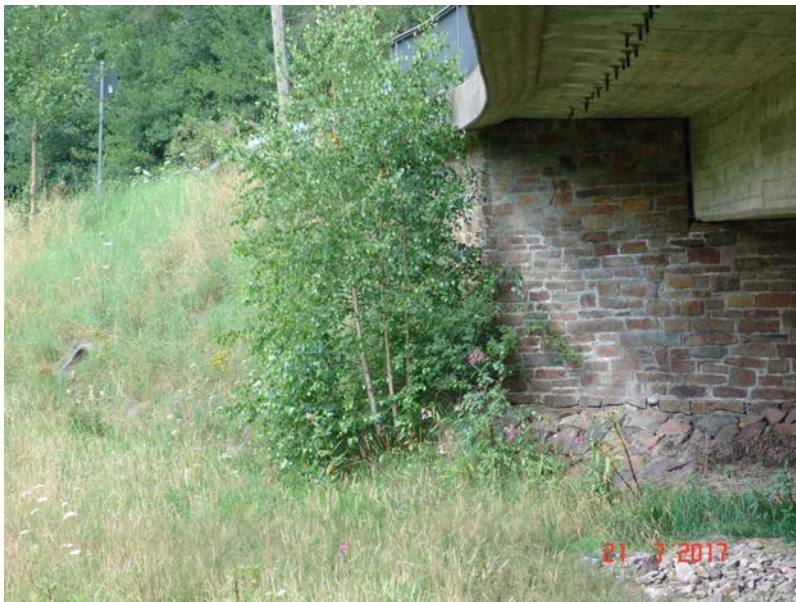
- [27] Widerlager, Bereichsweise, Gefahr durch Bewuchs, Widerlager vorn, Seitenfläche rechts, Unterhaltungsmangel, EP

2017H 27 - WL1 RECHTS - BAUMWUCHS

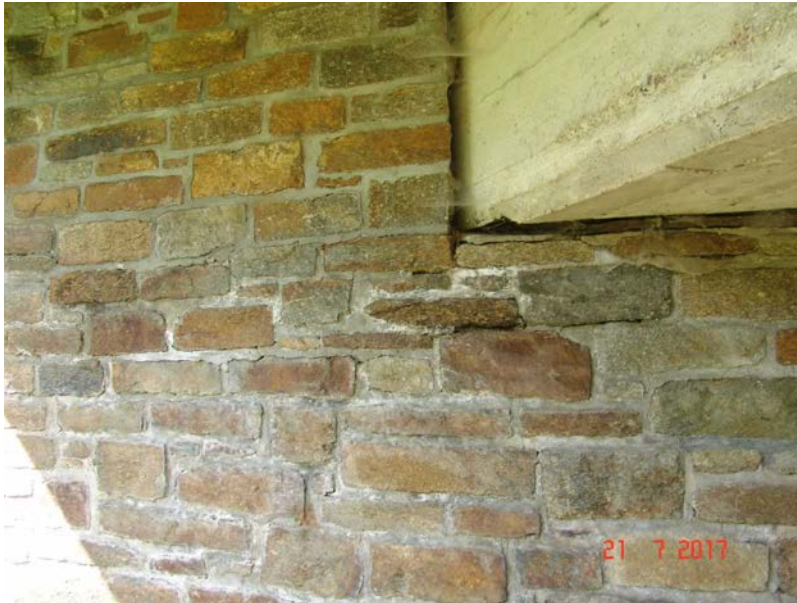
- [11] Widerlagerwand, Fugenmörtel, Bereichsweise, Zerbröckelt, Länge: 20,000 m, Beide Widerlager, Siehe Fotonummer 11, Mögliche Ursache ist Schaden Nr. 23, Die Mauerwerksfugen im Bereich der Auflagerbank sind gerissen und brüchig. Dies resultiert aus Durchfeuchtungen im Bereiche der unzugängigen Kammerwand sowie aus Zwängungen zwischen Überbau und Verblendmauerwerk infolge einer unzureichenden Entkopplung der Arbeitsfugen., EP

2017H 11 - WL1 - AUFLAGERBANK DURCHFEUCHTET

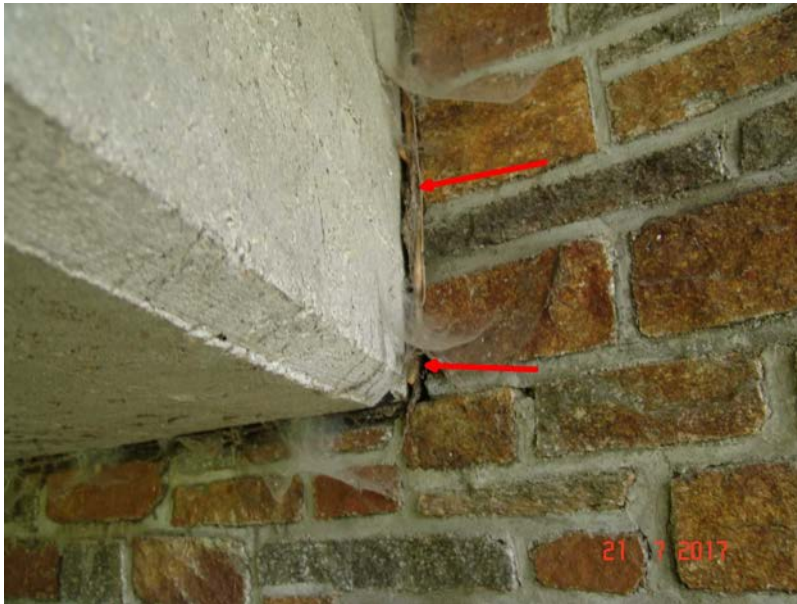
- [23] Kammerwand, Arbeitsfuge, Durchgehend, Nicht fachgerecht, Beide Widerlager, Siehe Fotonummer 23, Ausführungsfehler / Baumängel, Schalungseinlagen nicht entfernt --> Zwängungen zwischen Überbau und Unterbau

2017H 23 - WL2 RECHTS - FUGE ÜBERBAU-WL NICHT ENTKOPPELT

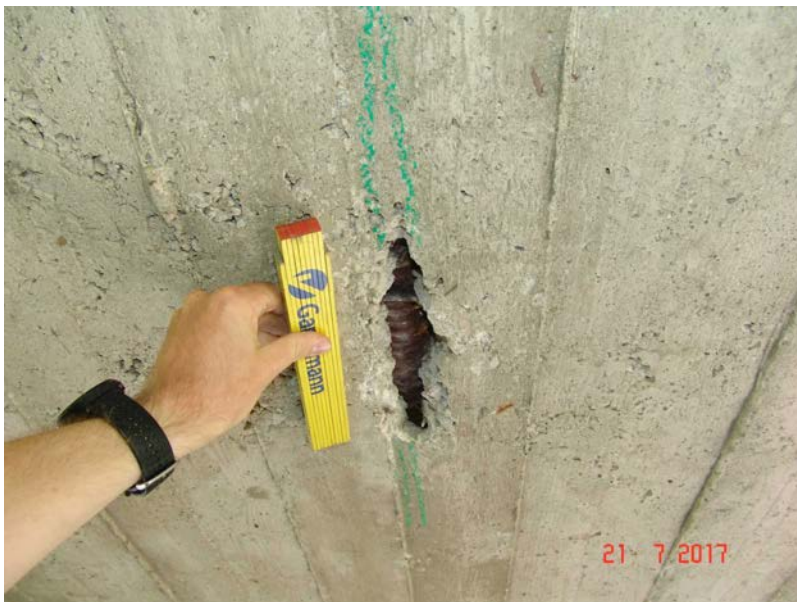
- [31] Überbau, Spannstahl, Vollständig, Nicht ausreichend, Gesamter Überbau, OSA, Gemäß vorliegender Bestandsdokumentation handelt es sich bei den Spanngliedern um Spannstahl St 140/160. Dieser wurde im VEB Stahl- und Walzwerk Hennigsdorf (ehemals DDR) hergestellt. Gemäß der "Handlungsanweisung Spannungsrisskorrosion" des Bundesministerium für Verkehr, Bau und Stadtentwicklung, Abteilung Straßenbau, wird dieser Spannstahl in Bezug auf das Versagensrisiko als stark gefährdet angesehen. Die Tragfähigkeit ist unverzüglich zu reduzieren, eine Objektbezogene Schadensanalyse sowie eine Machbarkeitsstudie zur Instandsetzung ist durchzuführen., EP

2017H 31 - TW-U 140 CM VON LINKS - SPANNGLIED FREILIEGEND

Bemerkung **Durchführung einer Objektbezogenen Schadensanalyse in Kombination einer Machbarkeitsstudie zur Beurteilung der Tragfähigkeit, der wirtschaftlichen Instandsetzung bzw. der verbleibenden Restnutzungsdauer. Zu den genannten Kosten der Ingenieurleistungen kommen aufwandsbezogene Kosten für Materialuntersuchungen der Spannglieder sowie der Öffnung des Hohlkastens (Zugängigkeit für handnahe Bauwerksprüfung) hinzu.**

Art der Leistung	Teilspernung erforderlich	
Menge		Geschätzte Kosten 1.000 EURO
Dauer der Maßnahme		Ausführungsjahr
Dringlichkeit	Umgehend	
Maßnahmenfixierung	Keine Maßnahme festgelegt	
Projektbezeichnung	Fahrbahneinengung auf Mittenfahrt, Tonnagebegrenzung auf BK 16	
Bemerkung	Die bisherige Tragfähigkeit (Brückenklasse 30) ist auf Brückenklasse 16 verbunden mit einer "Mittenfahrt" zu reduzieren!

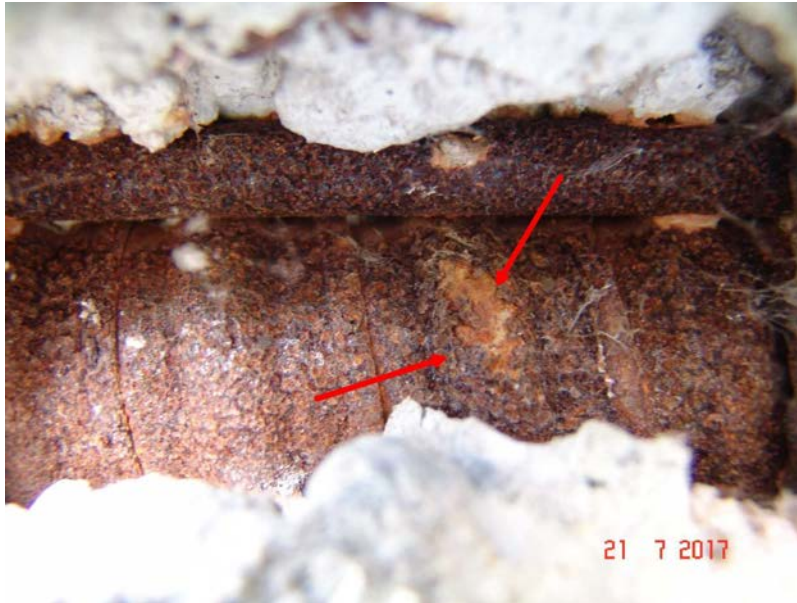
- [21] Bodenplatte, Hüllrohr, Stahl / Metall, Mehrfach, Durchgerostet / Lochfraß, Unter dem Bauwerk, Siehe Fotonummer 21, Mögliche Ursache ist Schaden Nr. 1, OSA, Die Hüllrohre liegen im Bereich der Kiesnester seit der Errichtung im Jahr 1965 frei. Im Bereich zugängiger Stellen sind Durchrostungen der Hüllrohre mit erkennbarem Spannstahlverpressmörtel erkennbar. Eine Schädigung der Spanngliedlitzen ist somit nicht mehr auszuschließen., EP

2017H 21 - TW-U - 3M VOR WL2 RECHTS UNTEN - HÜLLROHR DURCHGEROSTET

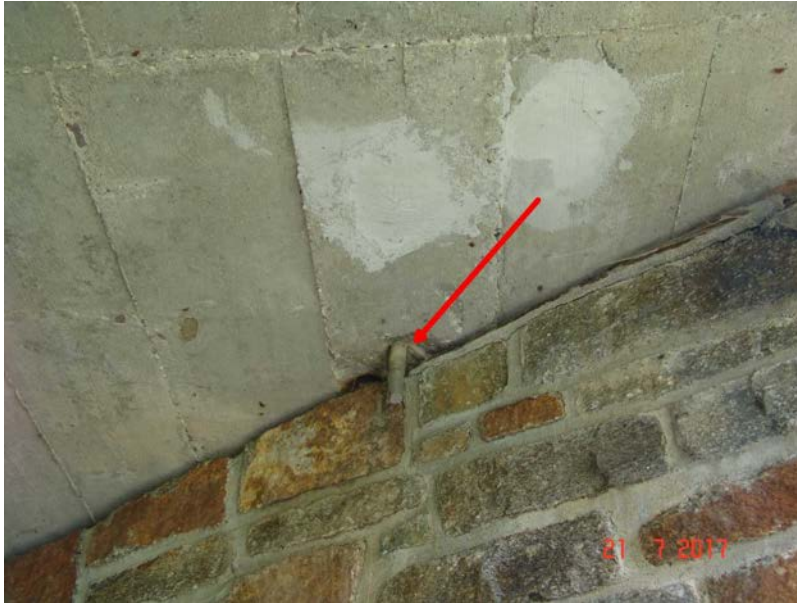
- [4] Kragarm, Verankerung, Mutter, Vereinzelt, Nicht fachgerecht, Anzahl: 2 Stelle(n), Am Ende des Bauwerks, 1 0 2 ---, Unterseite, Siehe Fotonummer 4, Ausführungsfehler / Baumängel, Die Kappen wurden mit Edelstahlspindeln durch die Kragarme hindurch verankert. Die Verschraubung erfolgte an zwei Stellen nicht fachgerecht:
- fehlende Mutter am rechten Kragarm im Widerlagerbereich,
 - fehlende Kugelkopfscheibe rechts, 3 m vor Bauwerksende

2017H 04 - RECHTER KRAGARM WL2 - KAPPENVERANKERUNG MUTTER FEHLT

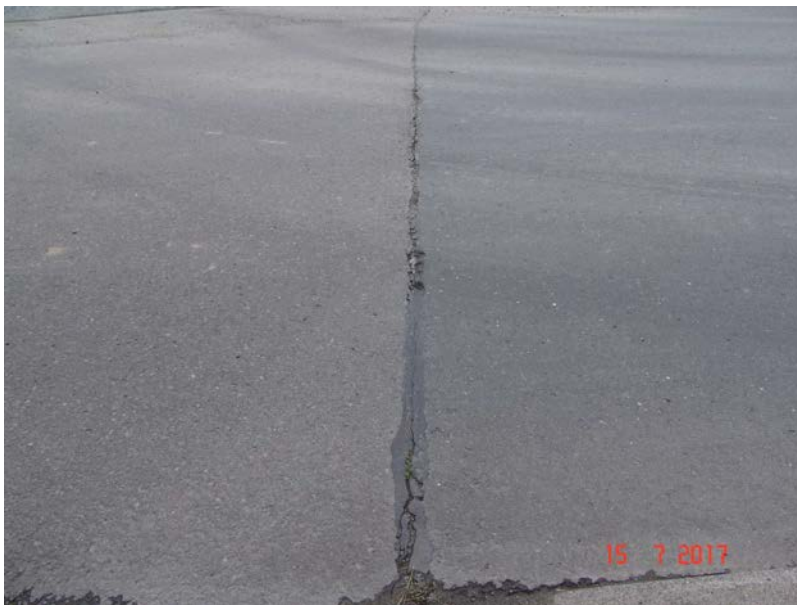
- [16] Ohne Abschlussprofil, Bituminöse Baustoffe, Bereichsweise, Gerissen, Vorne und hinten am Bauwerk, Oben 0 0 2 auf dem Bauwerk, Siehe Fotonummer 16, Unterhaltungsmangel, EP

2017H 16 - FÜK WL2 - GERISSEN

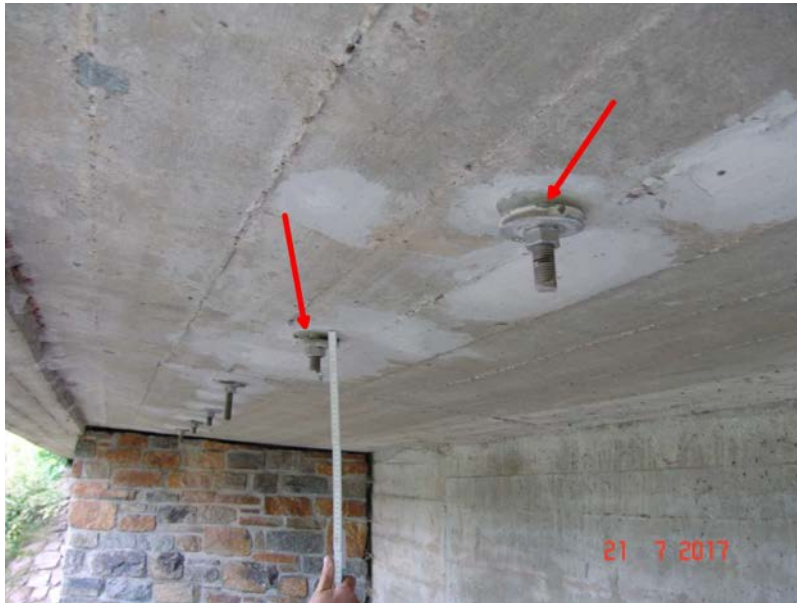
- [20] Kappe, Mutter, Mehrfach, Locker / lose, Gesamter Überbau, Seitenfläche beidseitig, Unter dem Bauwerk, 1 0 2
Ausführungsfehler / Baumängel, Die Edelstahlmutter auf den Gewindestangen sind mehrfach gelockert.
Ursache dafür ist die nicht fachgerechte Ausführung (fehlende Kontermuttern)., EP

2017H 20 - LINKER KRAGARM BWE - KAPPENVERANKERUNG LOCKER

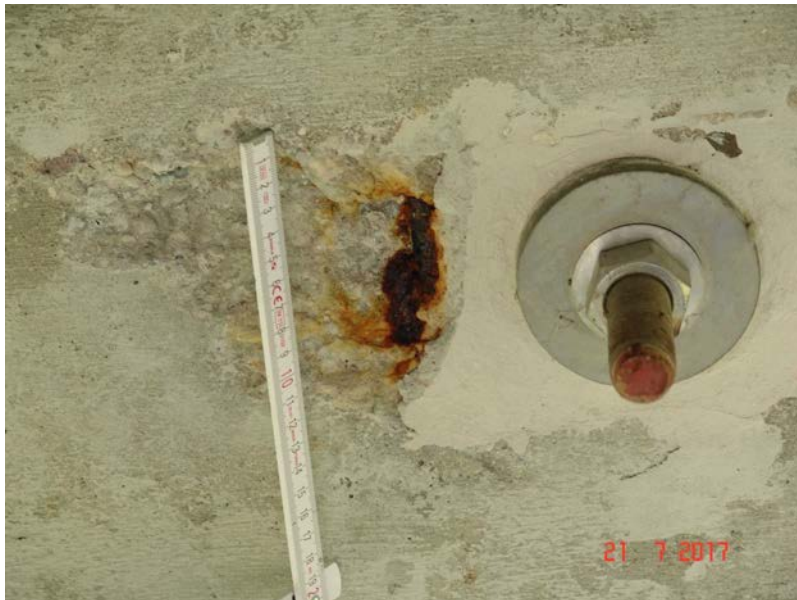
- [24] Kragarm, Kappe, Bewehrung, Vereinzelt, Abplatzung mit freiliegender Bewehrung, Gesamter Überbau, 0 0 2
Seitenfläche beidseitig, Unten außen, Mögliche Ursache ist Schaden Nr. 2

2017H 24 - RECHTER KRAGARM ANKER 5 VOR BWE - BEWEHRUNG DURCHROSTET

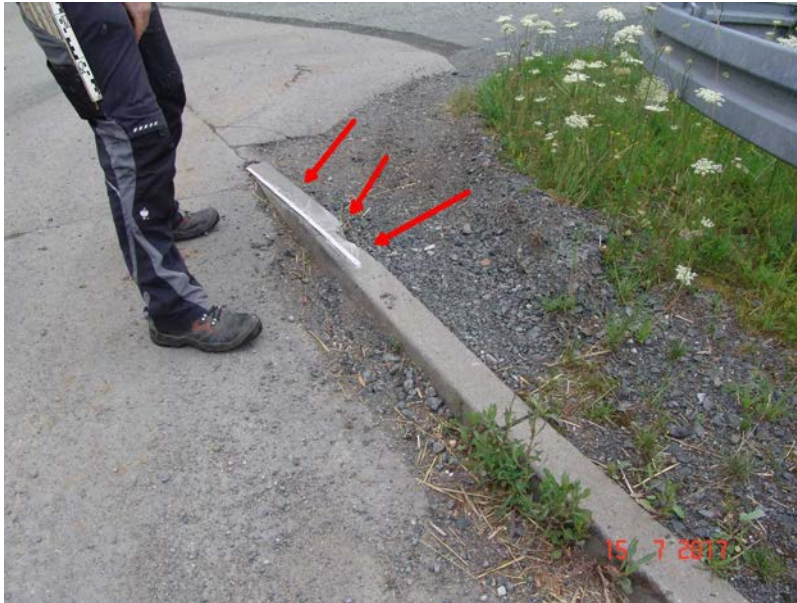
- [14] Bordstein, Betonfertigteile, Mehrfach, Beschädigt durch Fremdeinwirkung, Vorne und hinten am Bauwerk, 1 1 1
Beidseitig, Oben außen, Siehe Fotonummer 14, Unterhaltungsmangel, EP

2017H 14 - RECHTER BORD BWE - BESCHÄDIGT

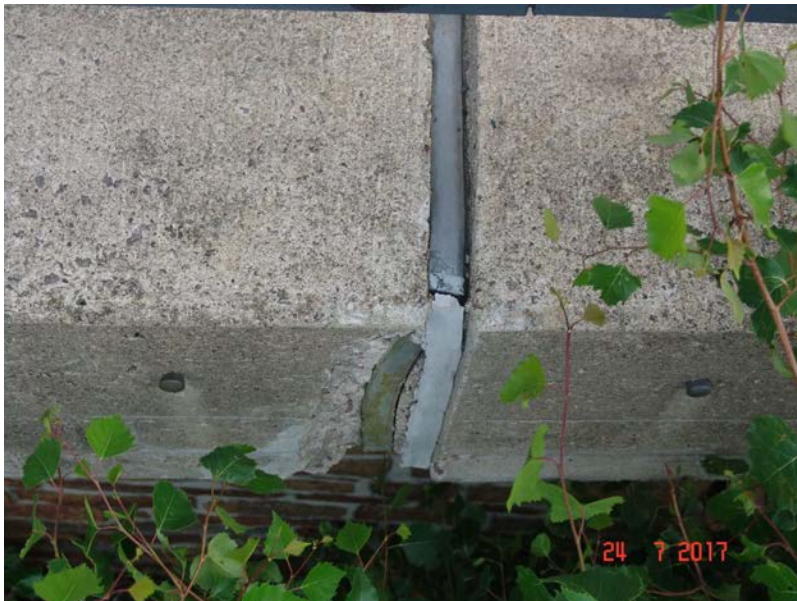
- [5] Balken / Steg, Gesims, Betonoberfläche, Häufig, Nicht fachgerecht, Gesamter Überbau, Beidseitig, Unten 0 0 2
außen, Siehe Fotonummer 5, Ausführungsfehler / Baumängel, Die Herstellung der Kappen erfolgte nicht
fachgerecht. Die Arbeitsfuge am vorderen Widerlager rechts wurde im Zuge der Betonage verdrückt und
nachträglich mit dauerelastischem Fugenmaterial retuschiert. Im Bereich der Gesimsoberfläche sind mehrere
Nägel sowie Bindedrahtreste einbetoniert., EP

2017H 05 - RECHTES GESIMS WL1 - BETON BRÜCHIG - FUGENBAND VERDRÜCKT

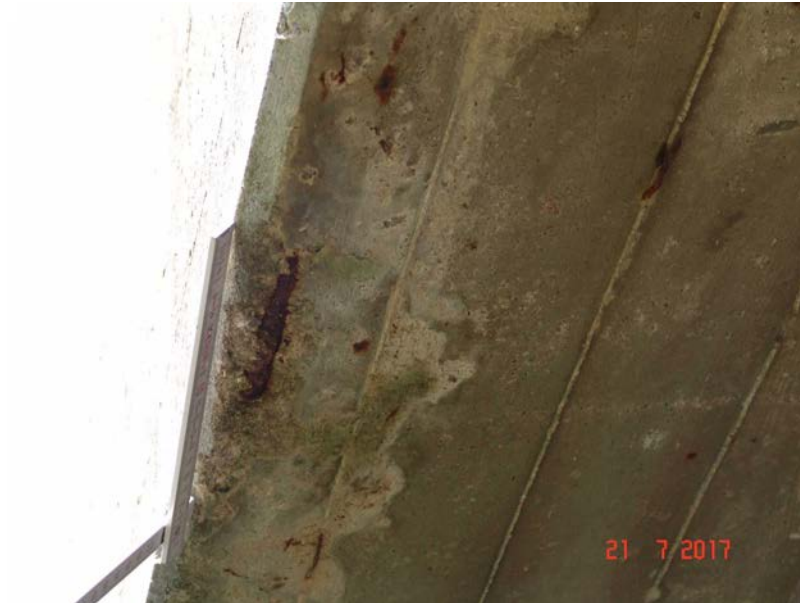
- [25] Untersicht des Gesimses, Längsbewehrung, Bereichsweise, Freiliegend, 2,00 m vor Bauwerksende, Rechts, 0 0 2
Unterseite, Ausführungsfehler / Baumängel

2017H 25 - RECHTE KAPPE 2M VOR WL2 - BEWEHRUNG FREILIEGEND

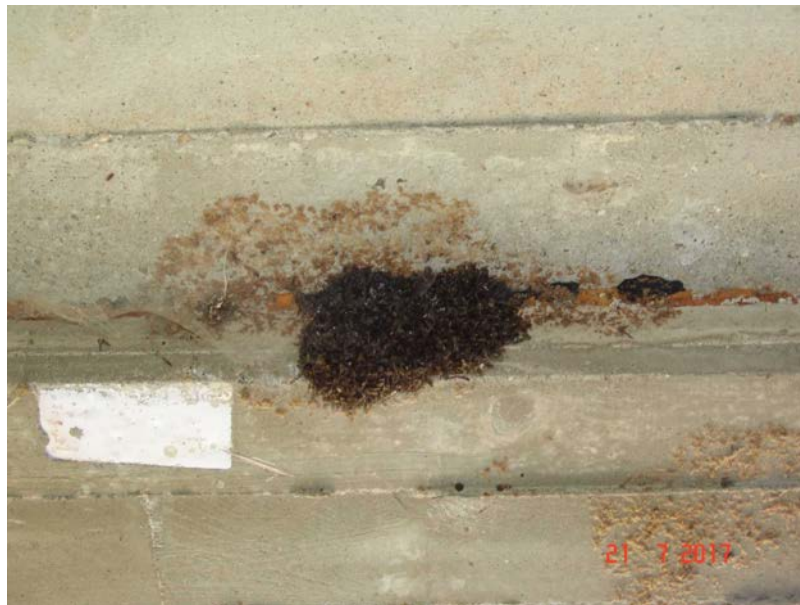
- [30] Kragarm, Untersicht des Gesimses, Bereichsweise, Insektenbefall, Feldmitte, Beidseitig, Unter dem Bauwerk, Siehe Fotonummer 30, Unterhaltungsmangel 0 0 1

2017H 30 - KAPPENUNTERSEITE WB2 LINKS - INSEKTENNEST

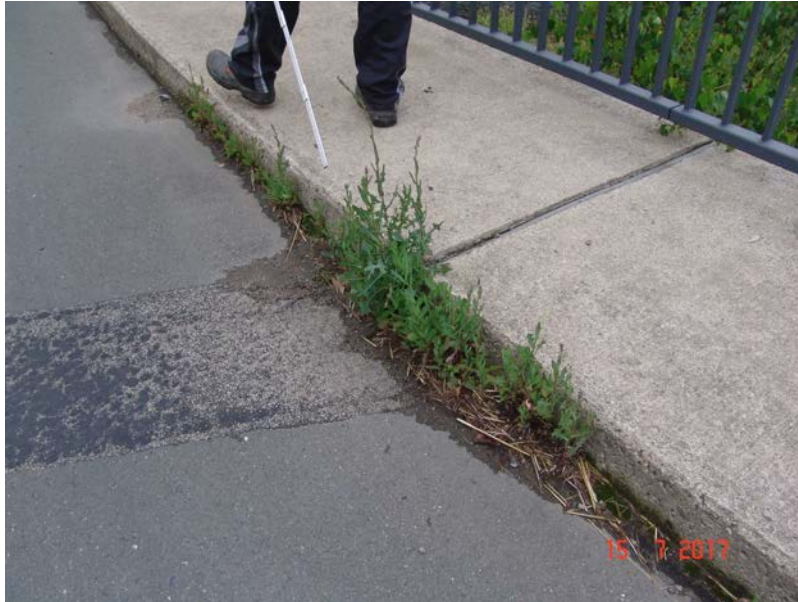
- [6] Fahrbahnplatte, Kappenoberfläche, Fugenband der Arbeitsfuge quer, Bereichsweise, Bewachsen, Länge: 5,000 m, Gesamter Überbau, Vorne und hinten am Bauwerk, Beidseitig, Oben auf dem Bauwerk, Siehe Fotonummer 6, Unterhaltungsmangel, EP 0 0 3

2017H 06 - RECHTE KAPPE WL1 - ARBEITSFUGE BEWACHSEN

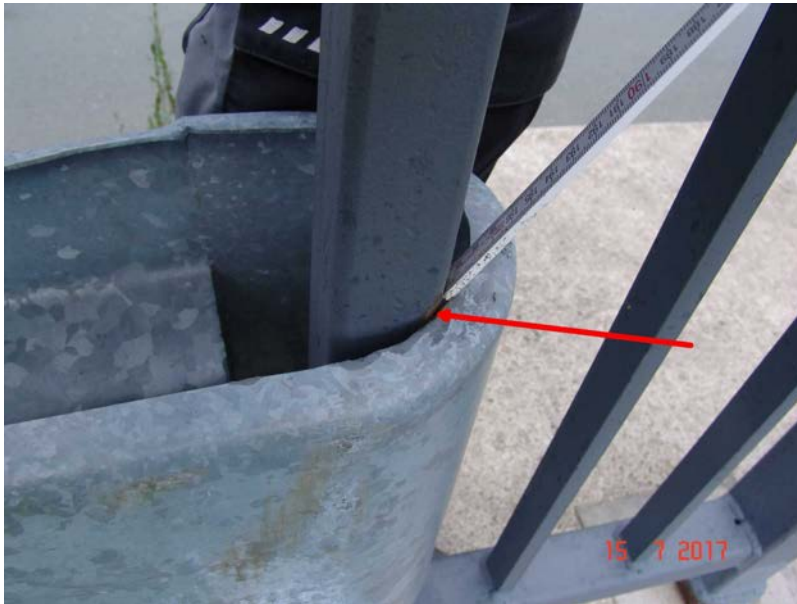
- [8] Planke - Hersteller unbekannt, Mehrfach, Nicht fachgerecht, Anzahl: 2 Stelle(n), Vorne und hinten am Bauwerk, Beidseitig, Oben auf dem Bauwerk, Siehe Fotonummer 8, Ausführungsfehler / Baumängel, Die Endstücke der Schutzplanken wurden um die Geländerpfosten gebaut. Diese liegen punktuell an den Pfosten an und verursachen in Folge dessen Korrosion., EP 0 0 1

2017H 08 - ESP RECHTS BWA - NICHT FACHGERECHT

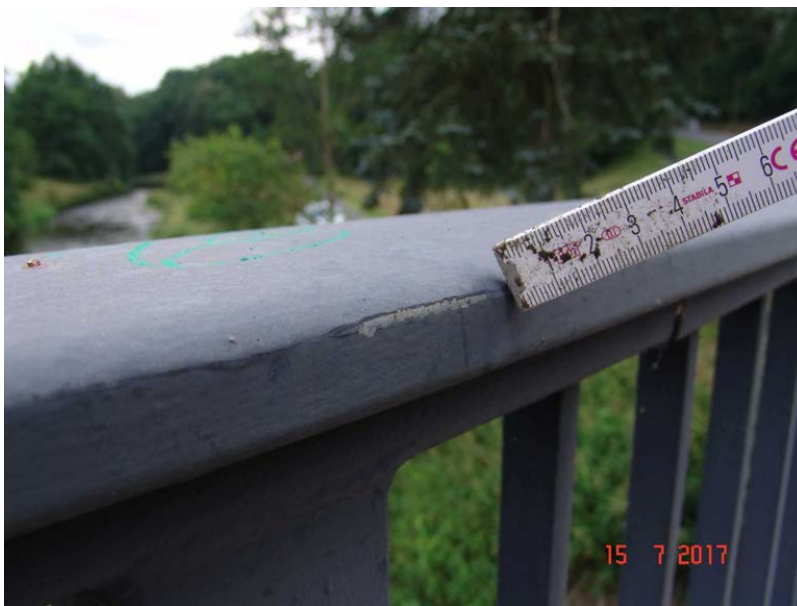
- [17] Handlauf des Geländers, Korrosionsschutz, Deckbeschichtung, Vereinzelt, Beschädigt durch Fremdeinwirkung, 2. Wechselbereich, Links, Oben innen, Unterhaltungsmangel, EP

2017H 17 - LINKES GELÄNDER PFOSTEN 18 - BESCHICHTUNG BESCHÄDIGT

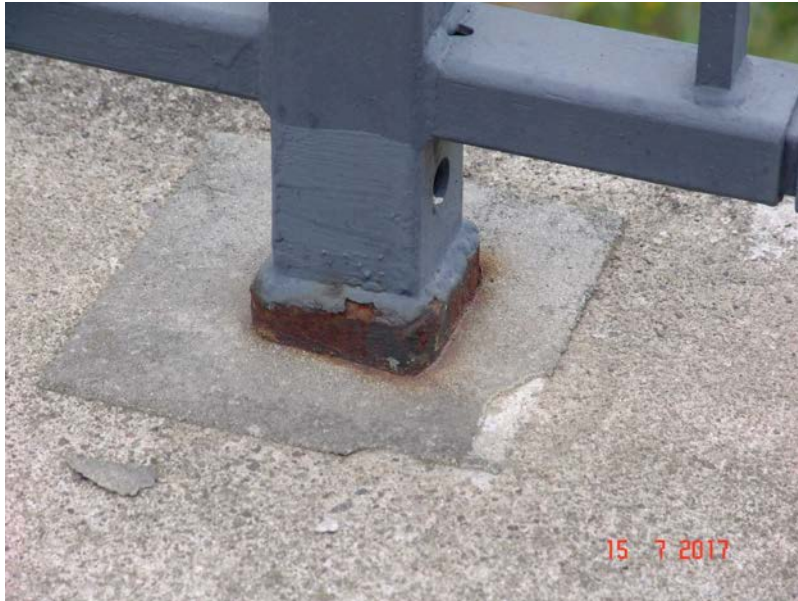
- [9] Pfostenverankerung des Geländers, Stahl / Metall, Zahlreich, Verrostet, Gesamter Oberbau, Beidseitig, Oben 0 0 1 auf dem Bauwerk, Siehe Fotonummer 9, Unterhaltungsmangel, EP

2017H 09 - RECHTES GELÄNDER PFOSTEN 2 - KORRODIERT

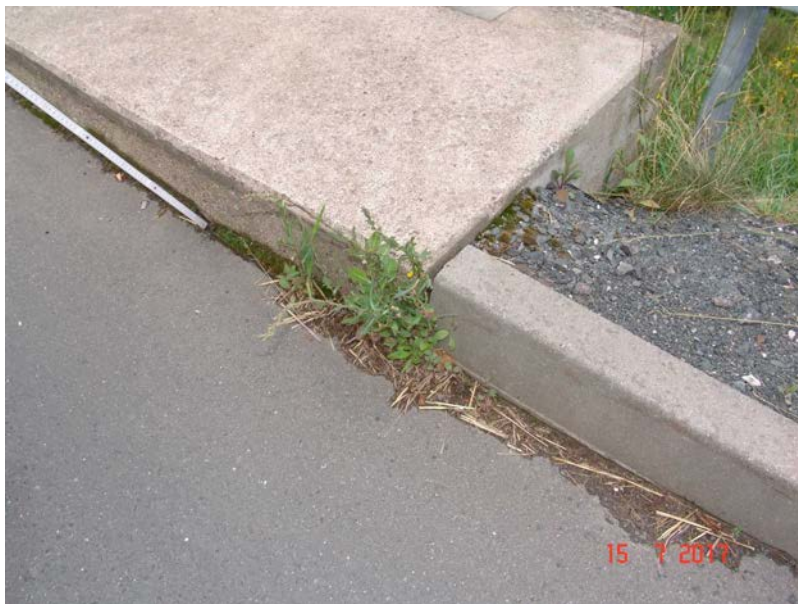
- [7] Fahrbahnplatte, Ausstattungen, Fuge zwischen Belag und Bord, Bereichsweise, Bewachsen, Länge: 70,000 0 0 2 m, Beidseitig, Oben auf dem Bauwerk, Siehe Fotonummer 7, Unterhaltungsmangel, EP

2017H 07 - SONDERFUGE RECHTS BWA - BEWACHSEN

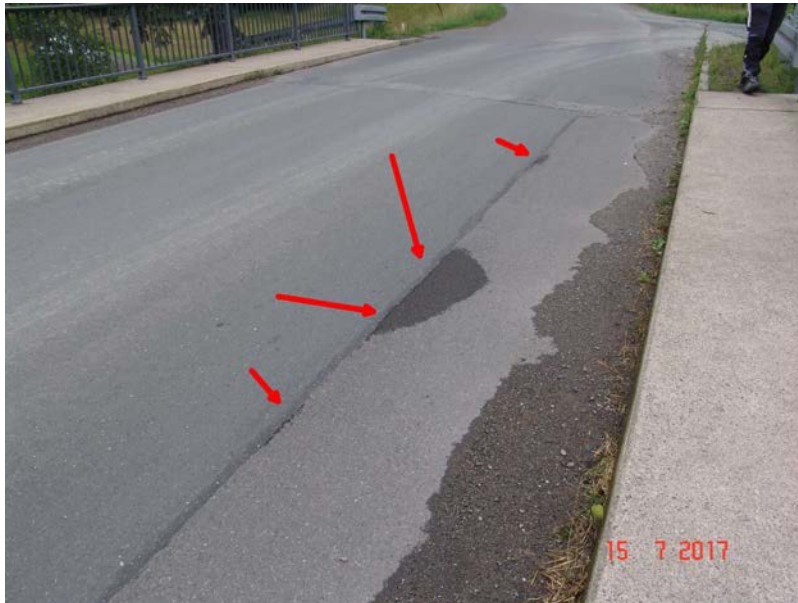
- [18] Fahrbahnbelag, Walzasphalt, Durchgehend, Oberfläche grobporig, Gesamter Oberbau, Seitenfläche rechts, 0 0 1
Oben auf dem Bauwerk, Siehe Fotonummer 18, Die bituminöse Teilinstandsetzung ist oberflächlich porös und ausgemagert. Infolge dessen kommt es zu Wassereinlagerungen im Bitumen., EP

2017H 18 - RECHTER FB-RAND WB2 - BELAG SCHADHAFT

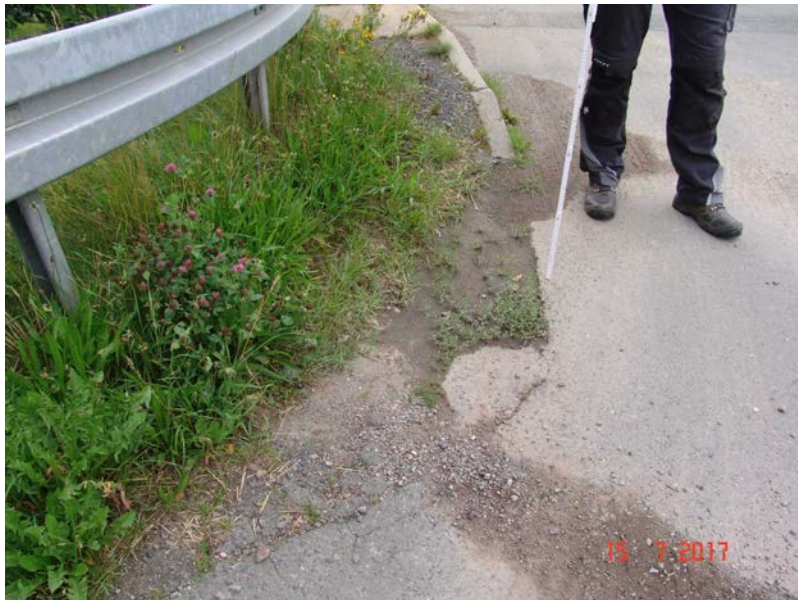
- [13] Fahrbahnbelag, Bereichsweise, Wasserstau, Ablauf mangelhaft, Vor dem Bauwerk, Seitenfläche links, 1 1 1
Oberseite, Unterhaltungsmangel, EP

2017H 13 - LINKE BÖSCHUNG BWA - WASSERSTAU

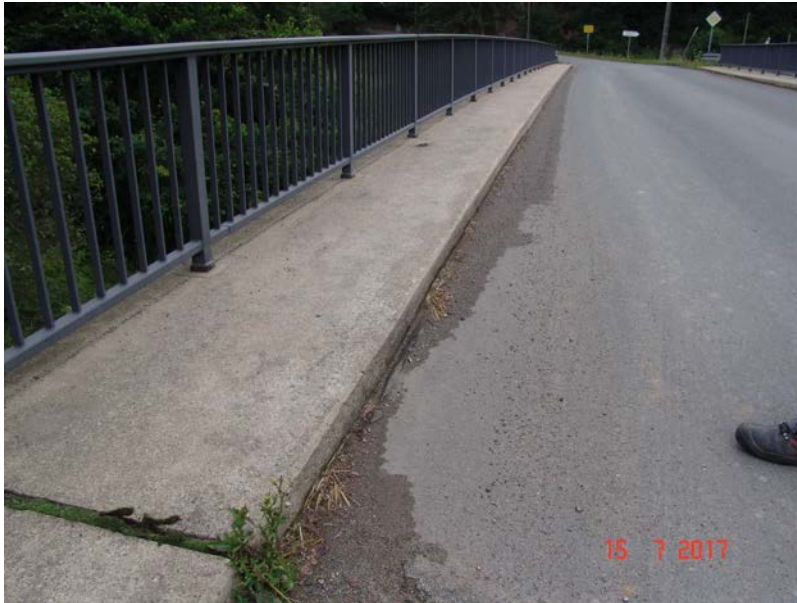
- [15] Entwässerungsrinne vor dem Bord, Bereichsweise, Schmutzablagerung, Gesamter Oberbau, Beidseitig, 0 1 1
Oben außen, Siehe Fotonummer 15, Unterhaltungsmangel, EP

2017H 15 - LINKER FB-RAND - SCHMUTZABLAGERUNGEN

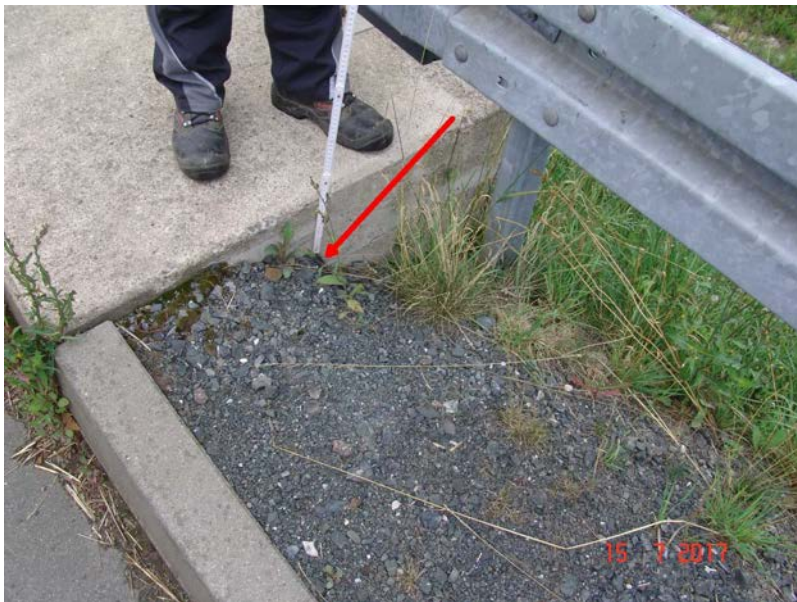
- [10] Gehwegbelag, Schotter, Bereichsweise, Mehr als 5 cm abgesackt / gesetzt, Vorne und hinten am Bauwerk, 0 2 1
Beidseitig, Oben außen, Siehe Fotonummer 10, Unterhaltungsmangel, Die ungebundene Trag-/ Deckschicht
der sich an das Bauwerk anschließenden Notgebahnen ist ausgespült und abgesackt. In Teilbereichen liegen
infolge dessen die Leerrohre im Anschluss an die Kappen frei., EP

2017H 10 - RECHTER GEHWEG BWA - ABGESACKT

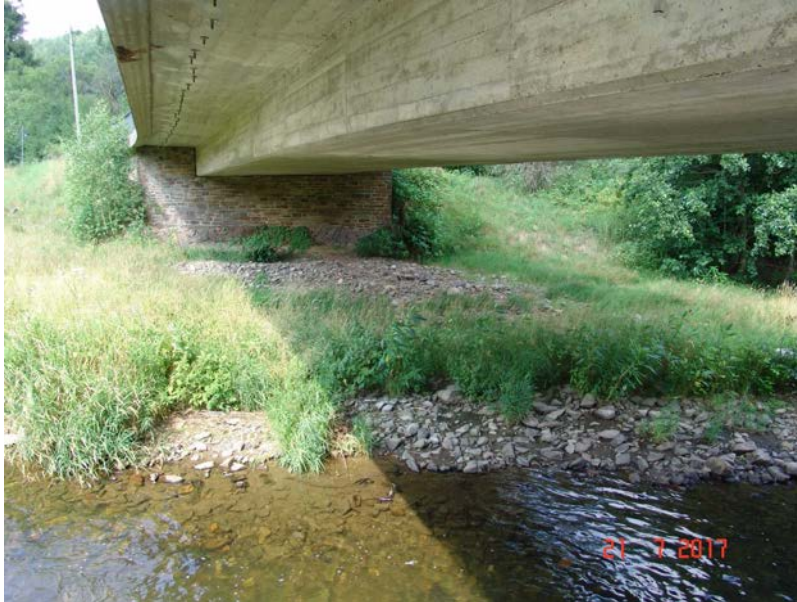
- [26] Durchflussquerschnitt, Bereichsweise, Treibgutansammlung, Widerlager vorn, Unter dem Bauwerk, Unterhaltungsmangel, EP

2017H 26 - GEW-SOHL E WL1 - ANLANDUNG

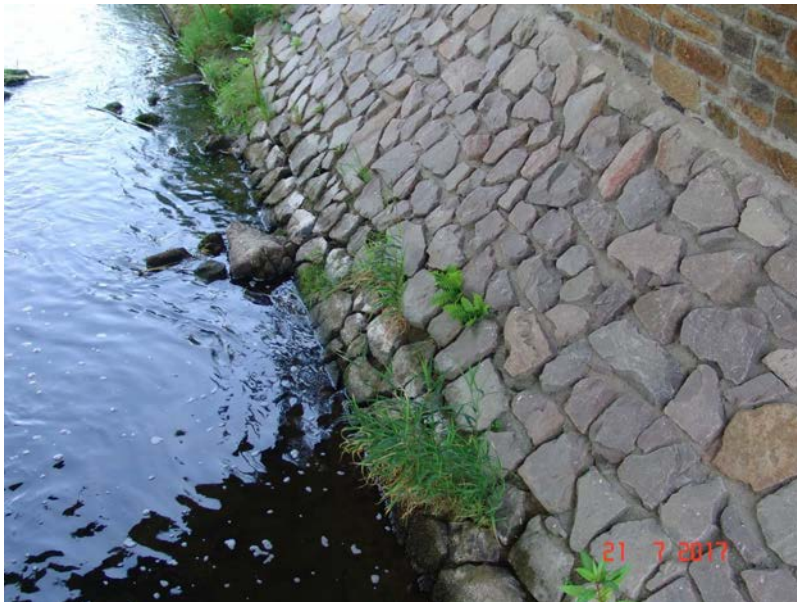
- [12] Böschungspflaster im Bereich des Widerlagers, Fugenmörtel, Bereichsweise, Wasserauskolung/-ausspülung, Volumen: 10,00 m3, Widerlager hinten, Wasserwechselzone, Unterhaltungsmangel, Fläche: 10,00 m2, EP

2017H 12 - WL2 UFERBEFESTIGUNG - FUGEN AUSGESPÜLT

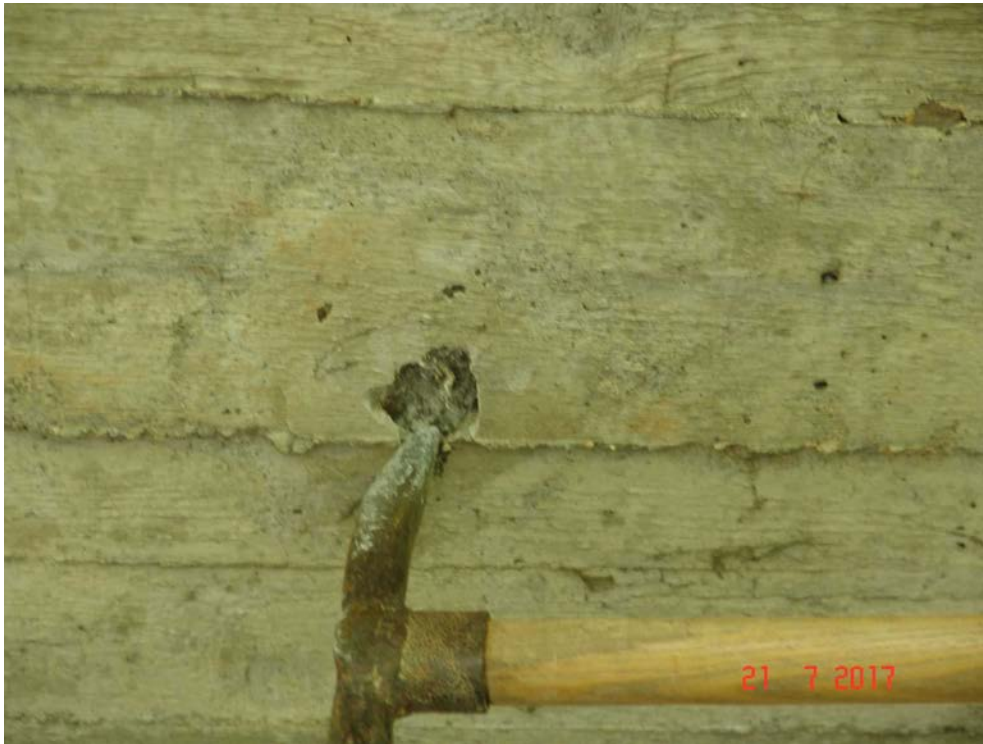
2017H 01 - LINKER KRAGARM 4M VOM BWA - FEHLSTELLE

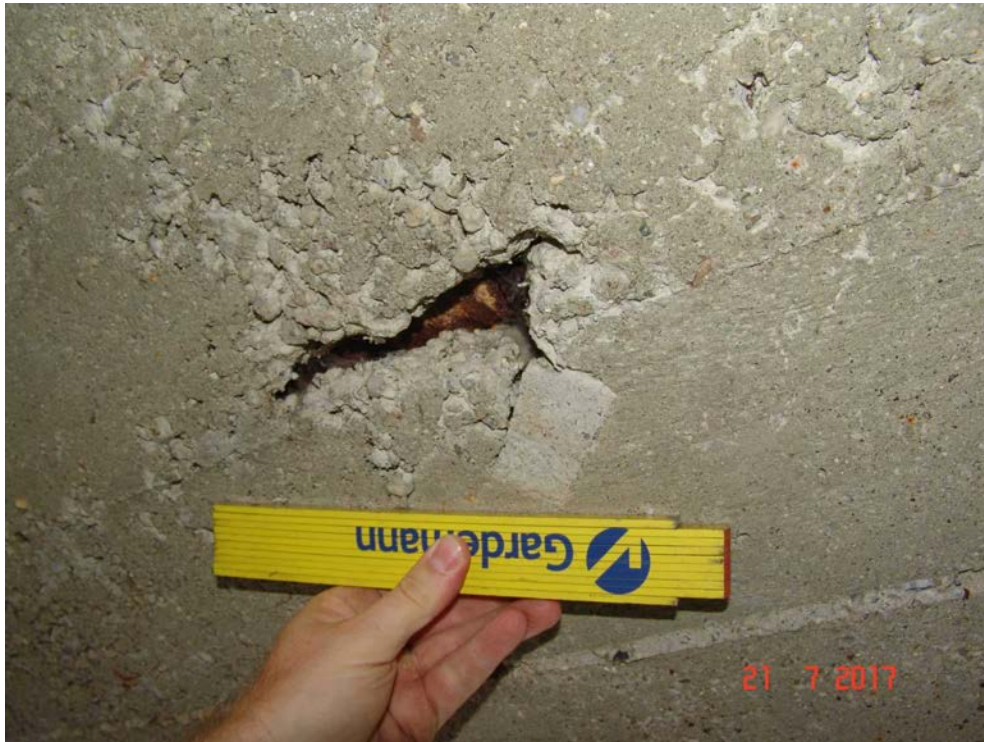
2017H 01 - TW-U - 3M VOR WL2 LINKS UNTEN - KIESNEST

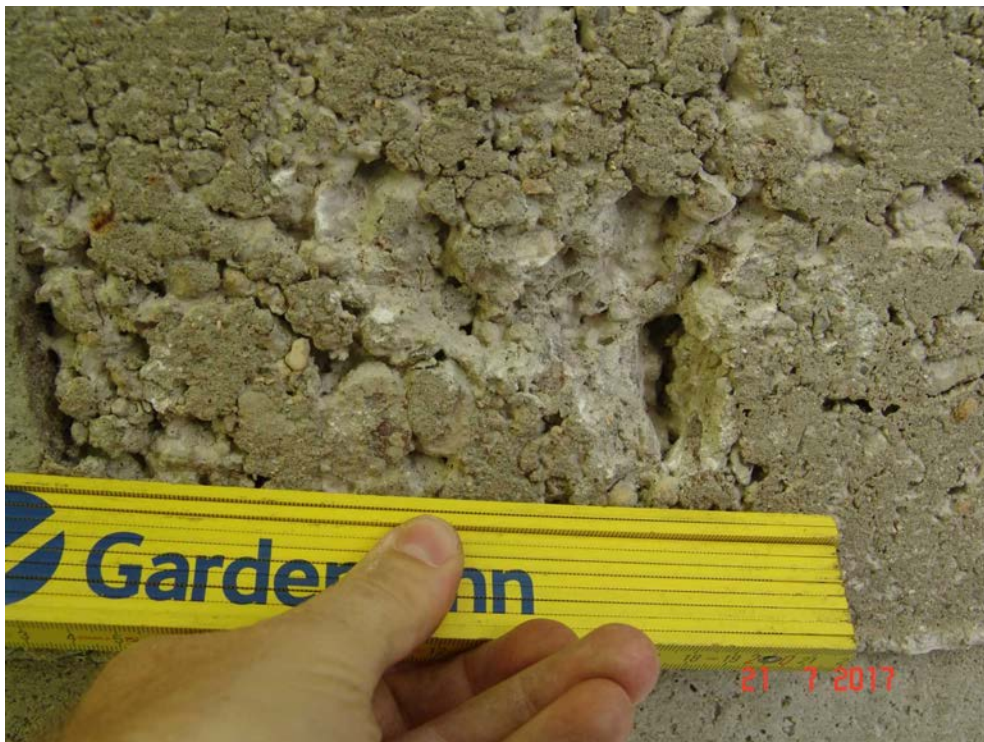
2017H 01 - TW-U RECHTS 14M VOM BWE - DETAIL KIESNEST

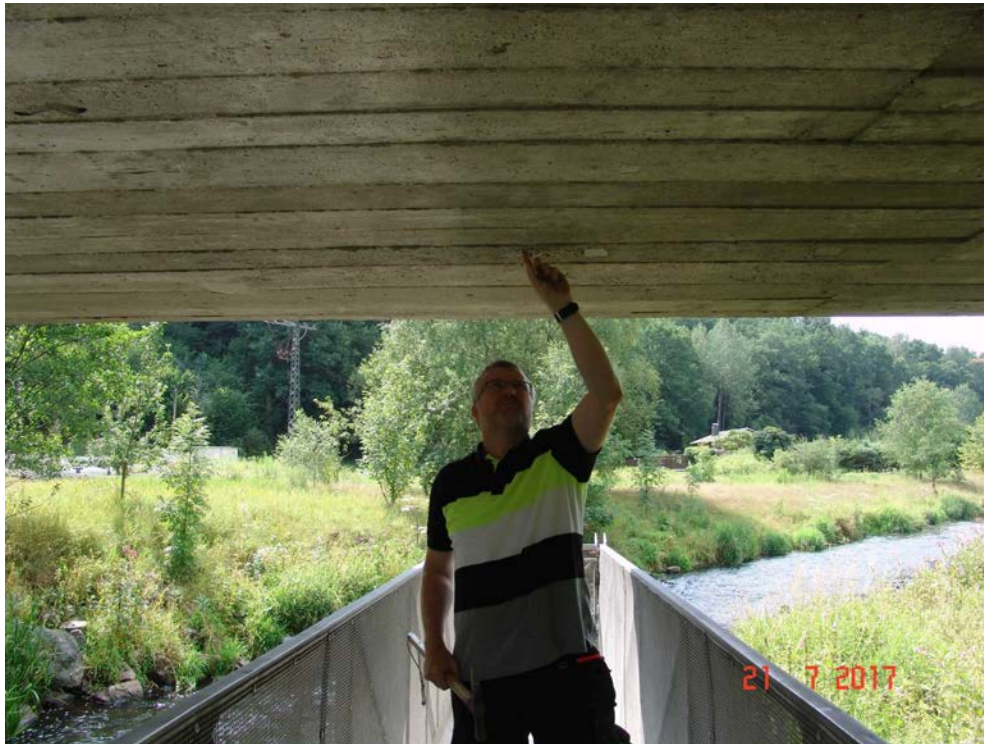
2017H 01 - TW-U RECHTS 14M VOM BWE - KIESNEST

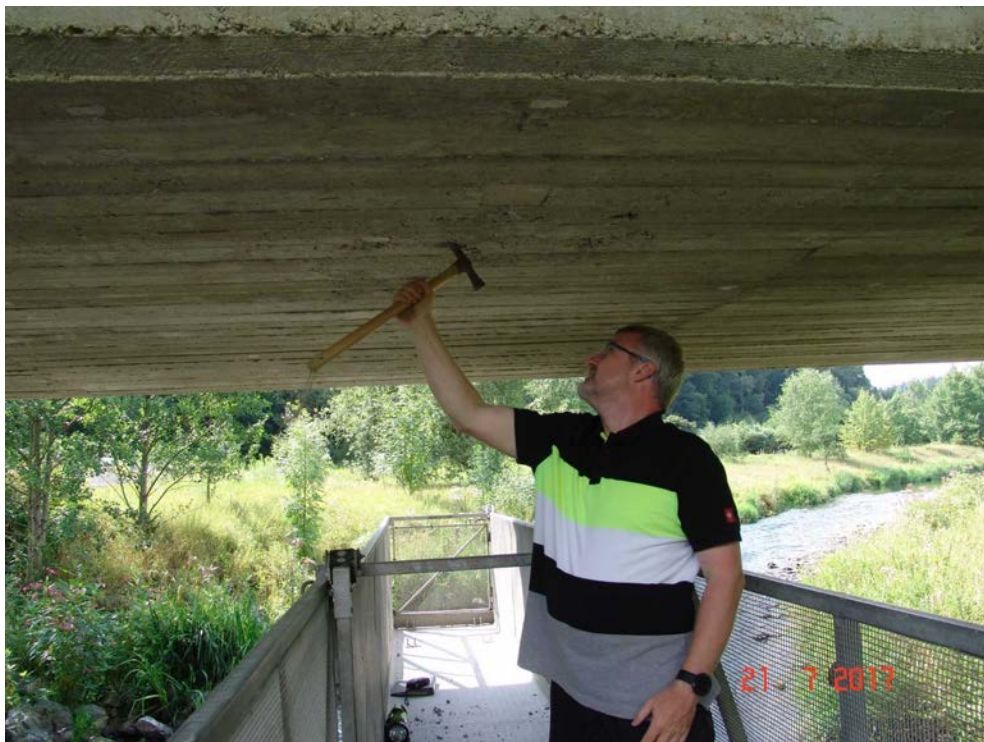
2017H 01 - TW-U WB2 - AUSGEPRÄGTE KIESNESTER

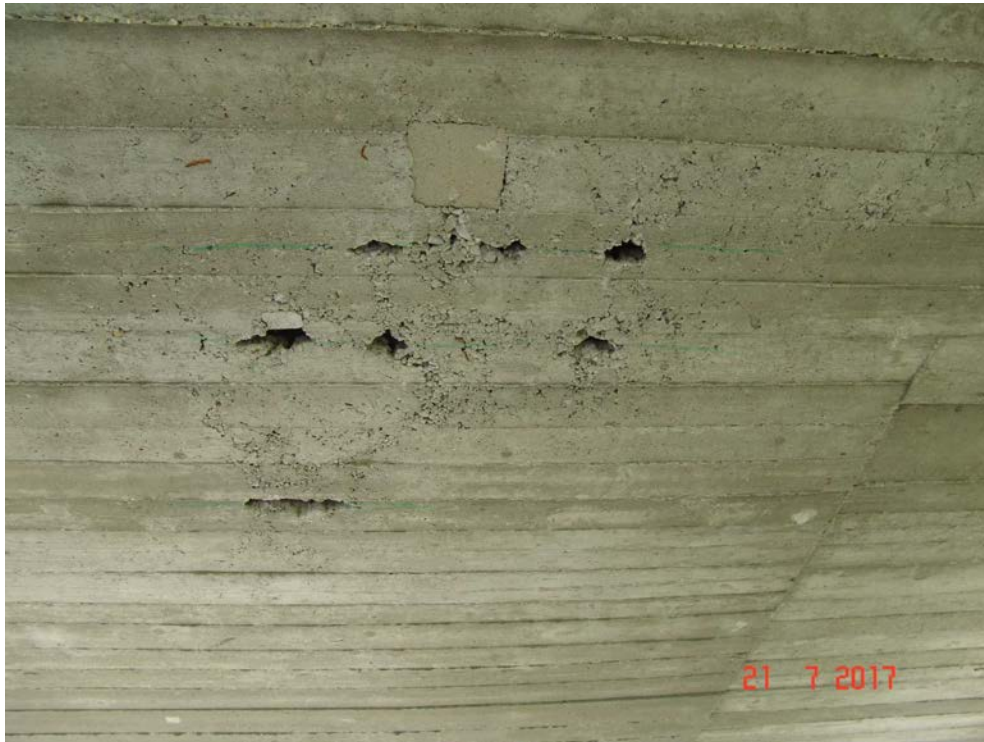
2017H 01 - TW-U WB2 LINKS - KIESNESTER MIT FREILIEGENDEN SPANNGLIEDERN
