Prüfbericht 2017 H

nach DIN 1076

Bauwerksname **Brücke Lindenstraße Hohentanne**
Teilbauwerksname **Brücke Lindenstraße Hohentanne**
Kreis **Mittelsachsen, Landkreis**
Ort **Hohentanne**
Bauwerksrichtung **von Westen nach Osten**
Bauwerksart **Hohlkastenbrücke**
Tragfähigkeit
Baujahr Überbau **1965** Baujahr Unterbau **1965**

Zustandsnote: 4,0

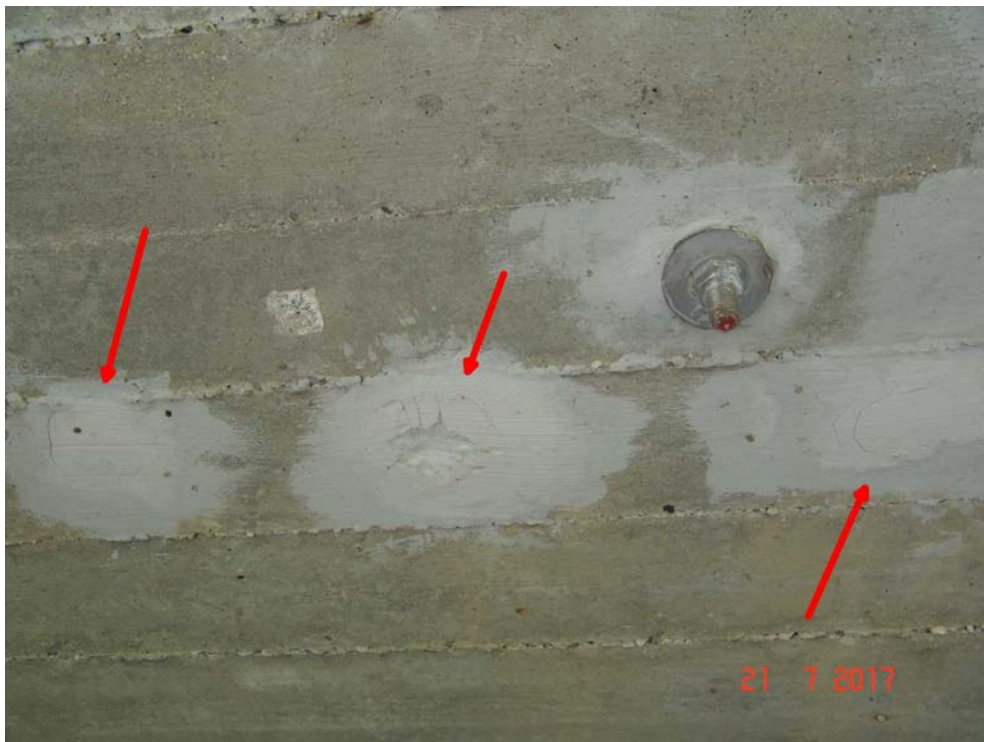
2017H 02 - KRAGARMUNTERSEITE - SANIERUNG SCHADHAFT

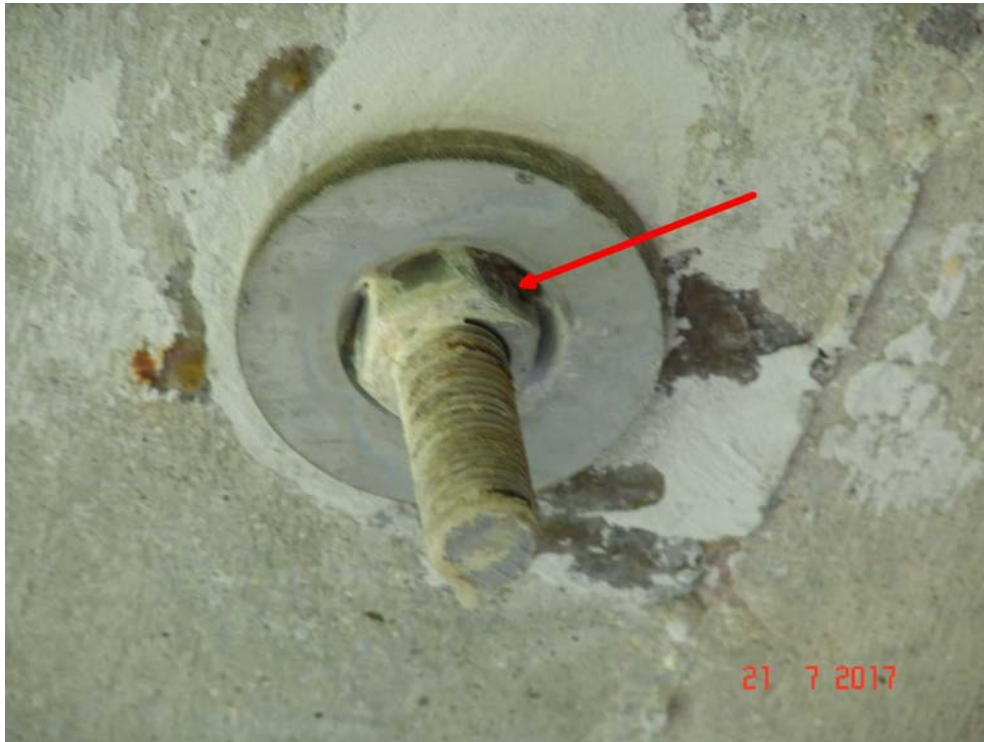
2017H 04 - RECHTER KRAGARM ANKER 3 VOR BWE - KUGELKOPFSCHEIBE FEHLT

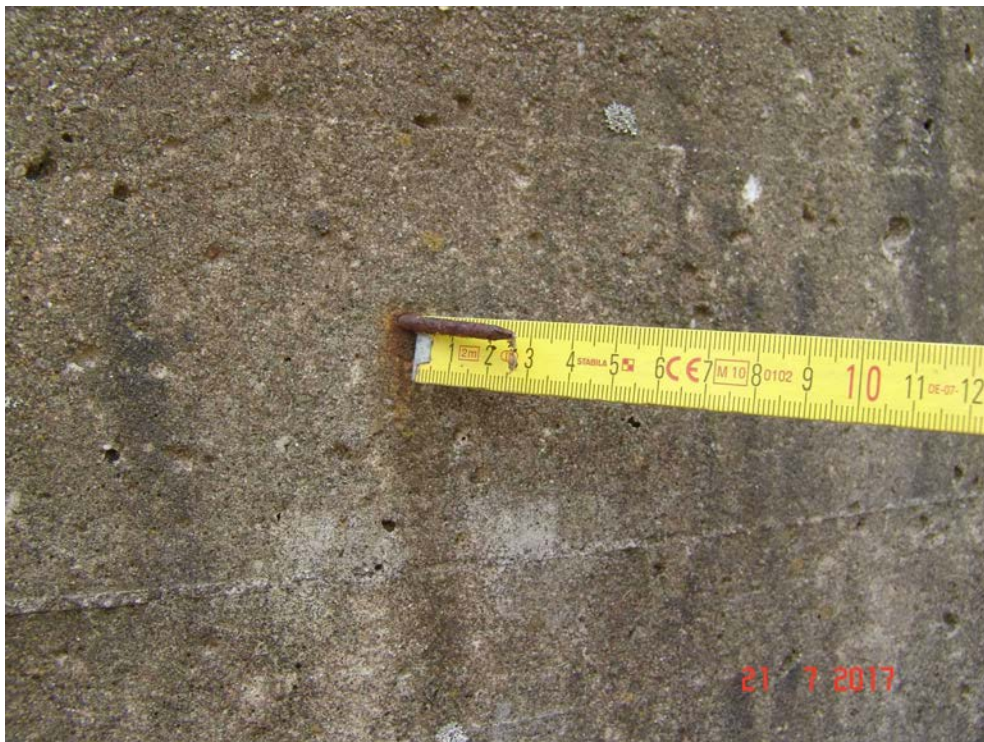
2017H 05 - LINKES GESIMS WL2 - NAGEL NICHT ENTFERNT

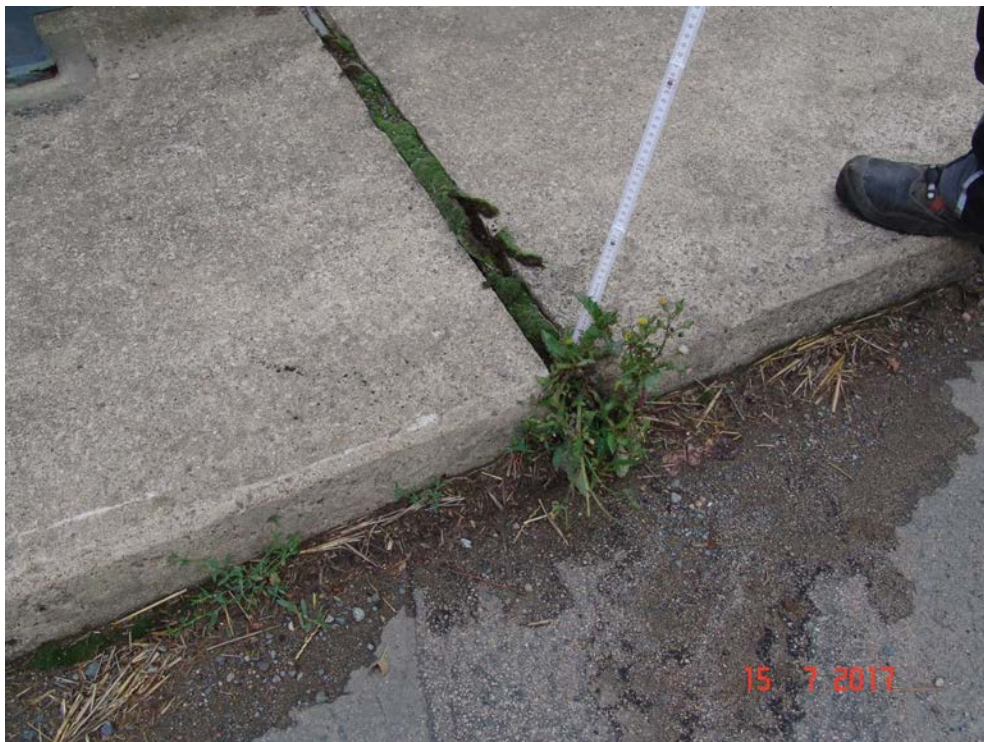
2017H 06 - LINKE KAPPE WL1 - ARBEITSFUGE BEWACHSEN

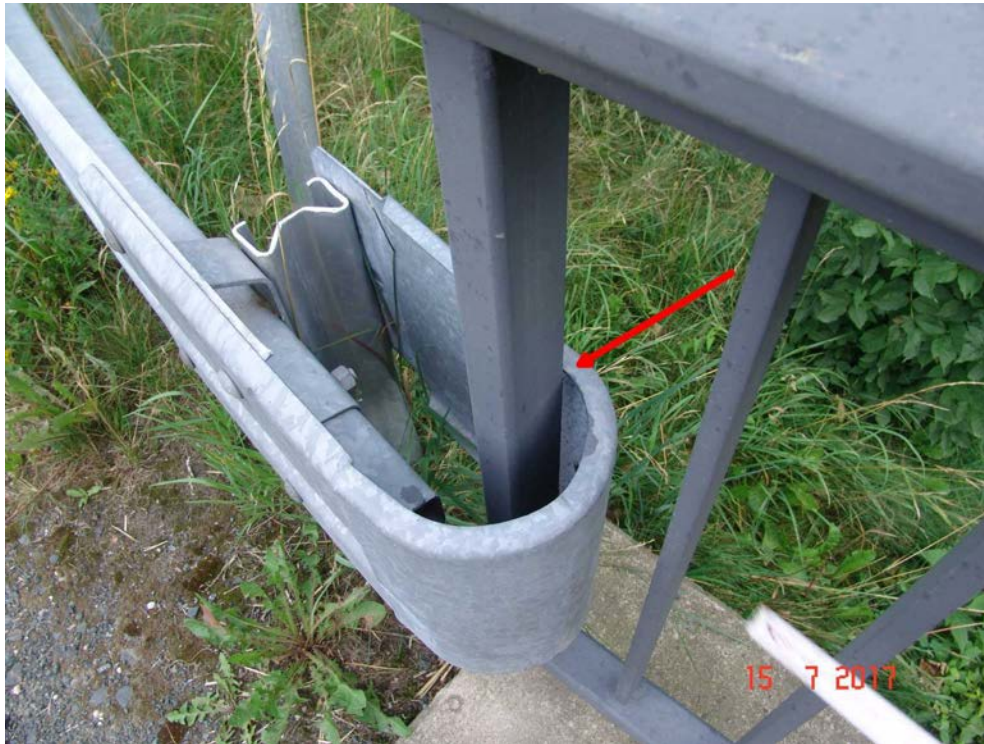
2017H 08 - ESP LINKS BWA - NICHT FACHGERECHT

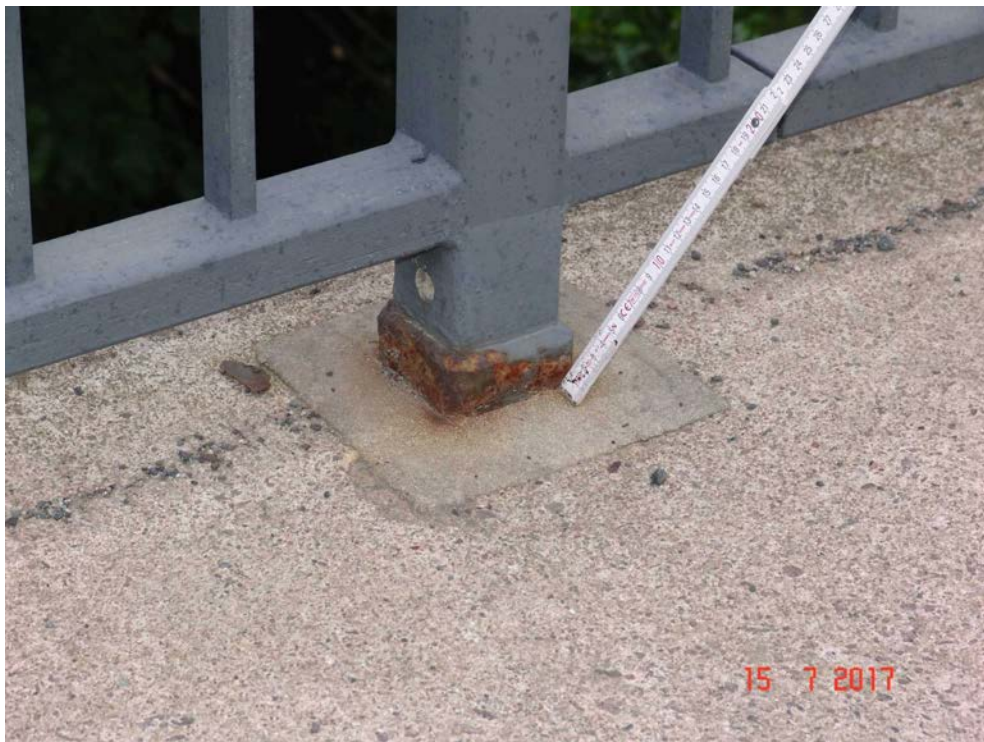
2017H 09 - LINKES GELÄNDER PFOSTEN 6 - KORRODIERT

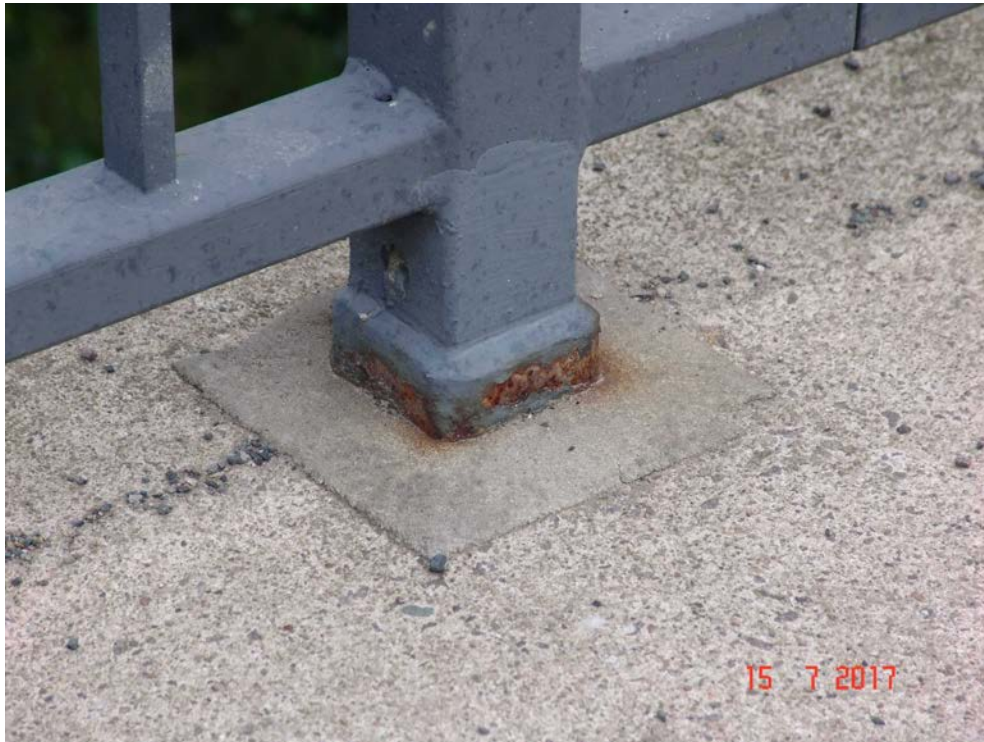
2017H 09 - LINKES GELÄNDER PFOSTEN 7 - KORRODIERT

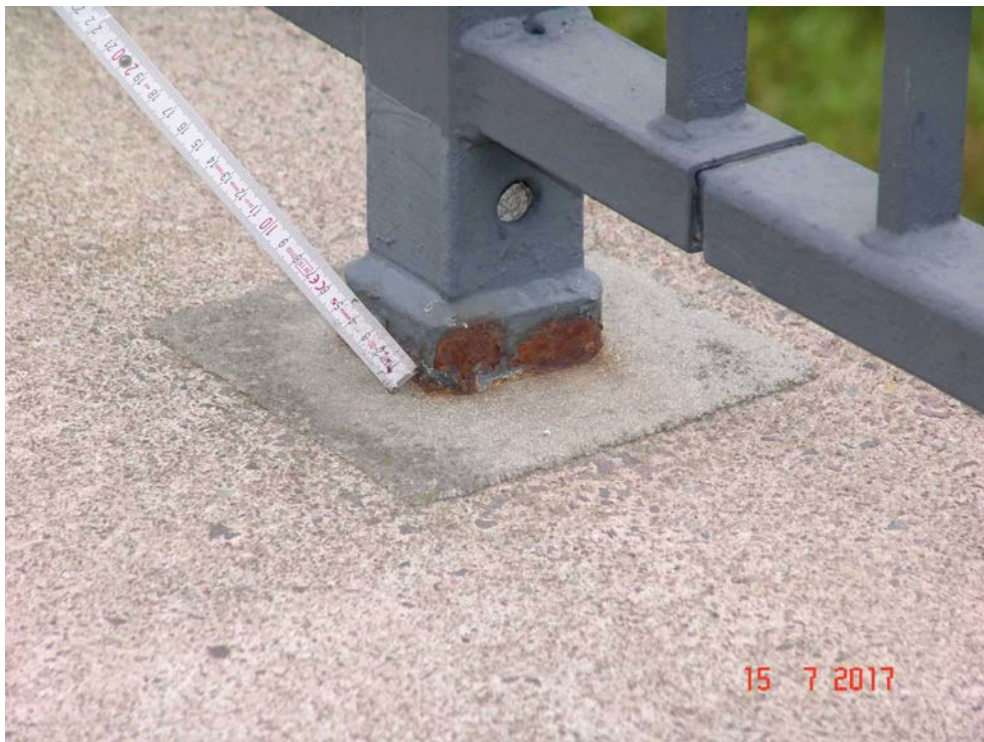
2017H 09 - RECHTES GELÄNDER PFOSTEN 5 - KORRODIERT

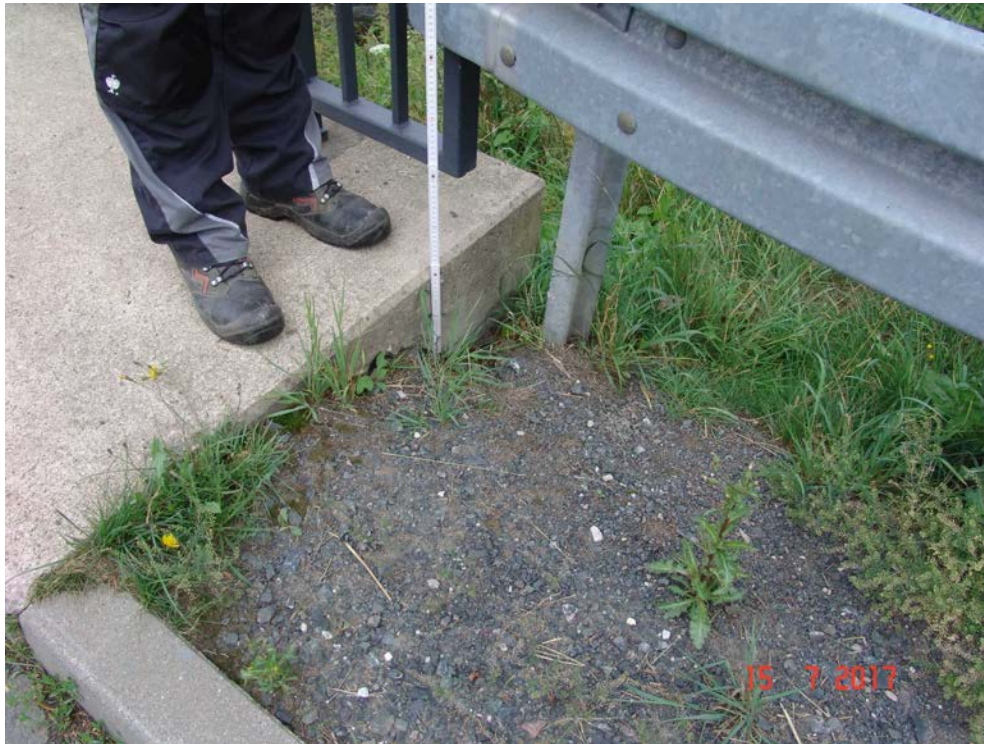
2017H 10 - LINKER GEHWEG BWE - ABGESACKT

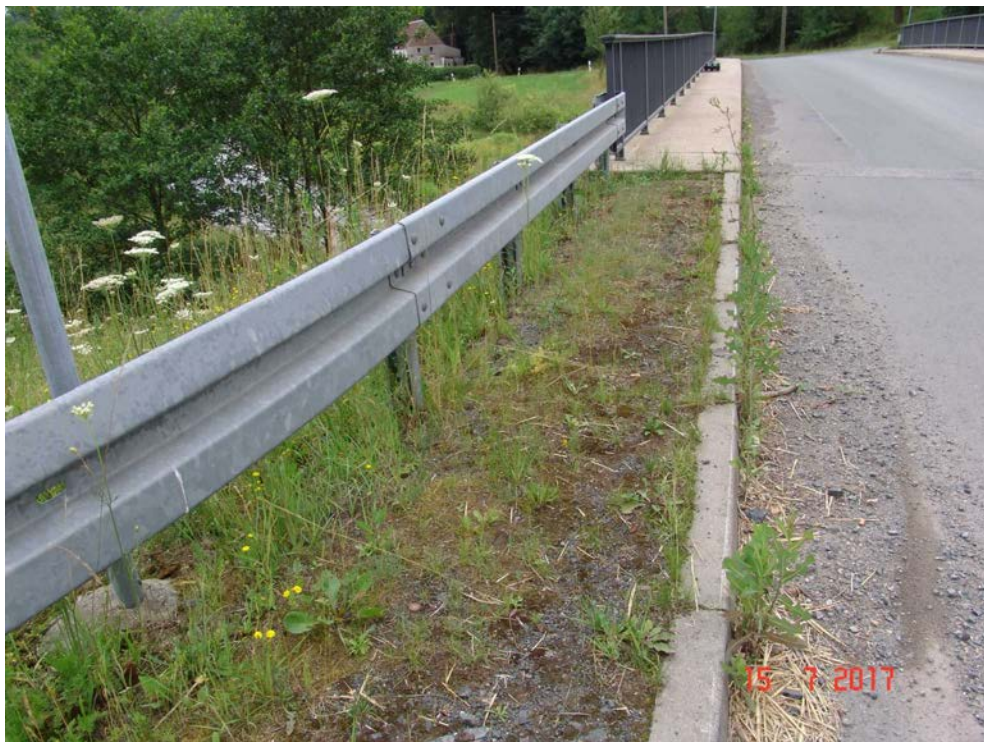
2017H 10 - RECHTER GEHWEG BWE - ABGESACKT UND BEWACHSEN

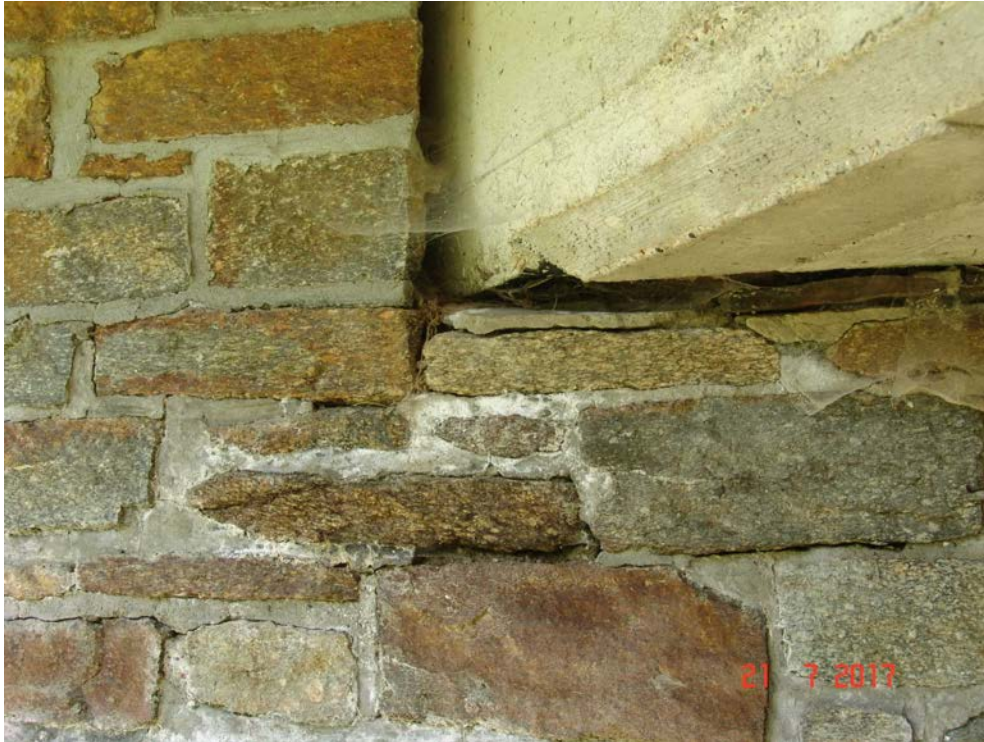
2017H 11 - WL1 - AUFLAGERBANK DURCHFEUCHTET - FUGENMÖRTEL BRÜCHIG

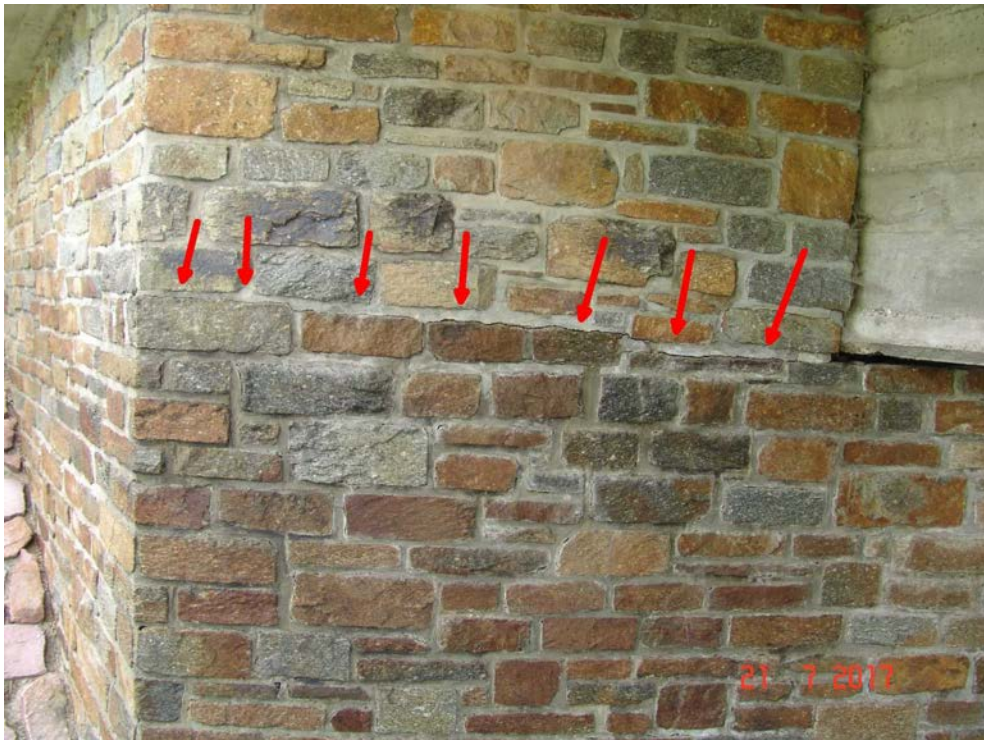
2017H 11 - WL1 - MAUERWERK GERISSEN

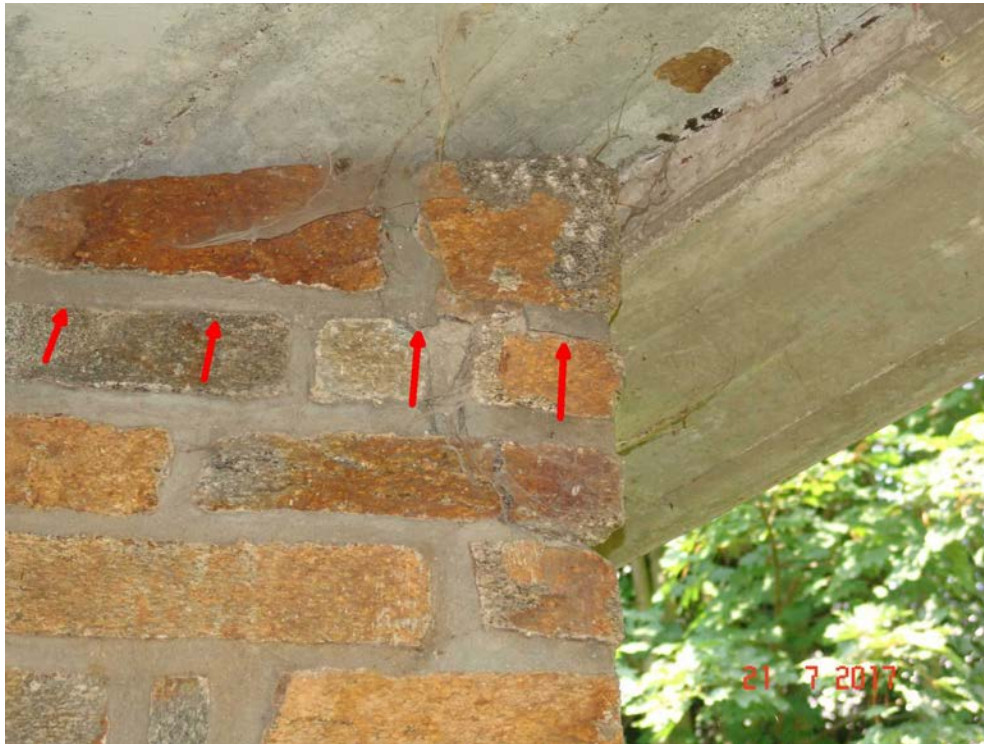
2017H 11 - WL1 LINKS - MAUERWERK GERISSEN

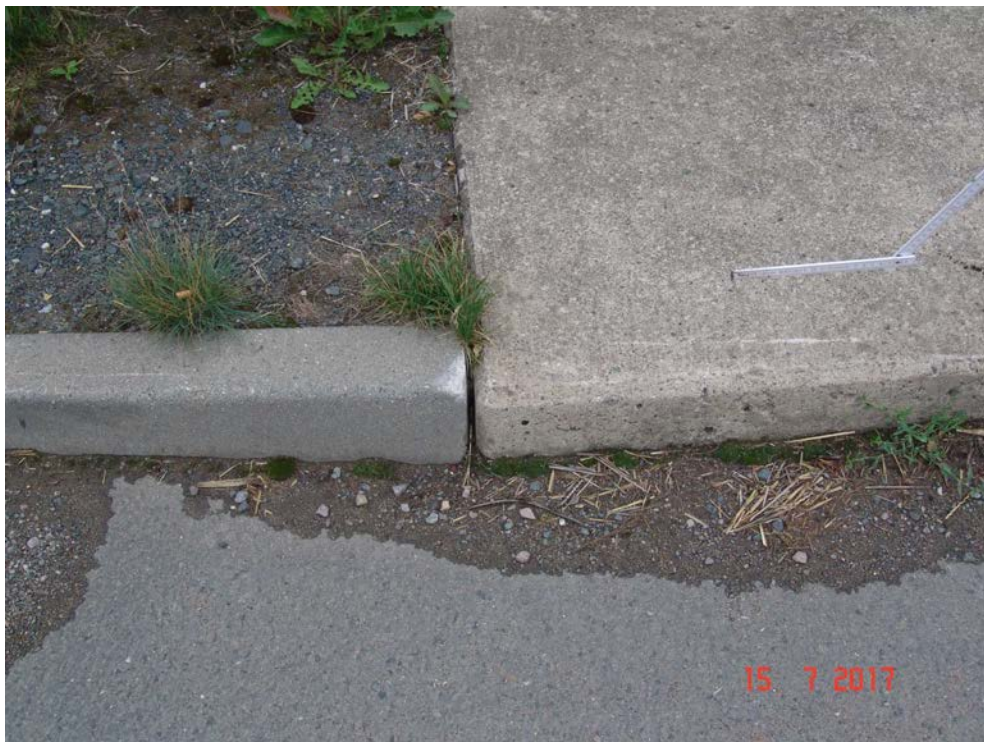
2017H 14 - LINKER BORD BWA - BESCHÄDIGT

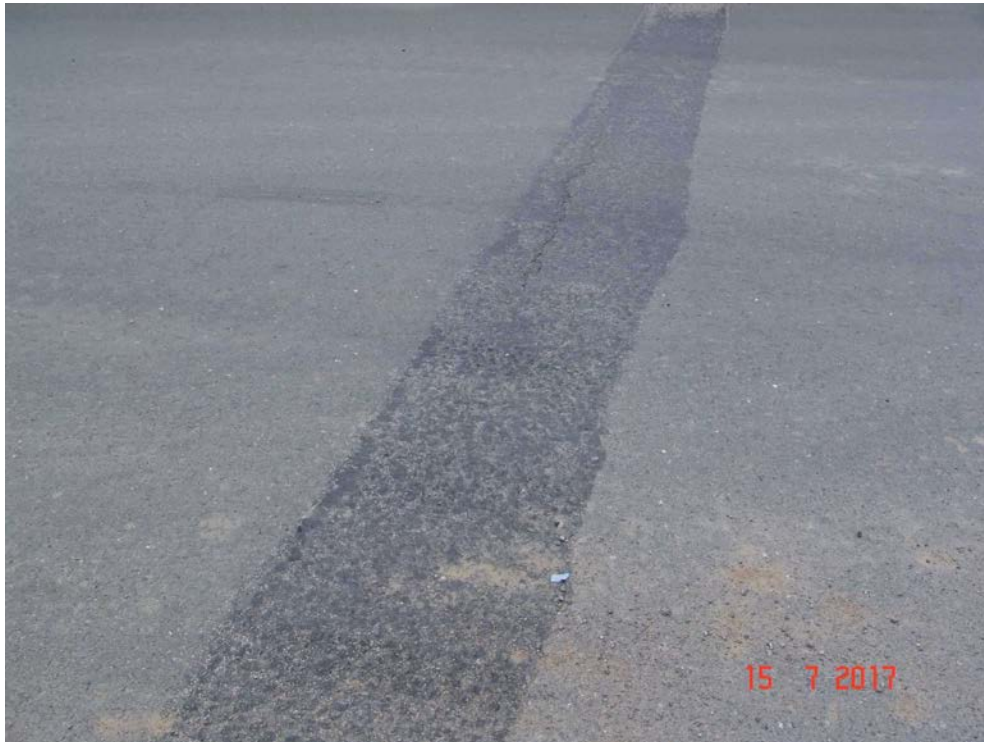
2017H 16 - FÜK WL1 - GERISSEN

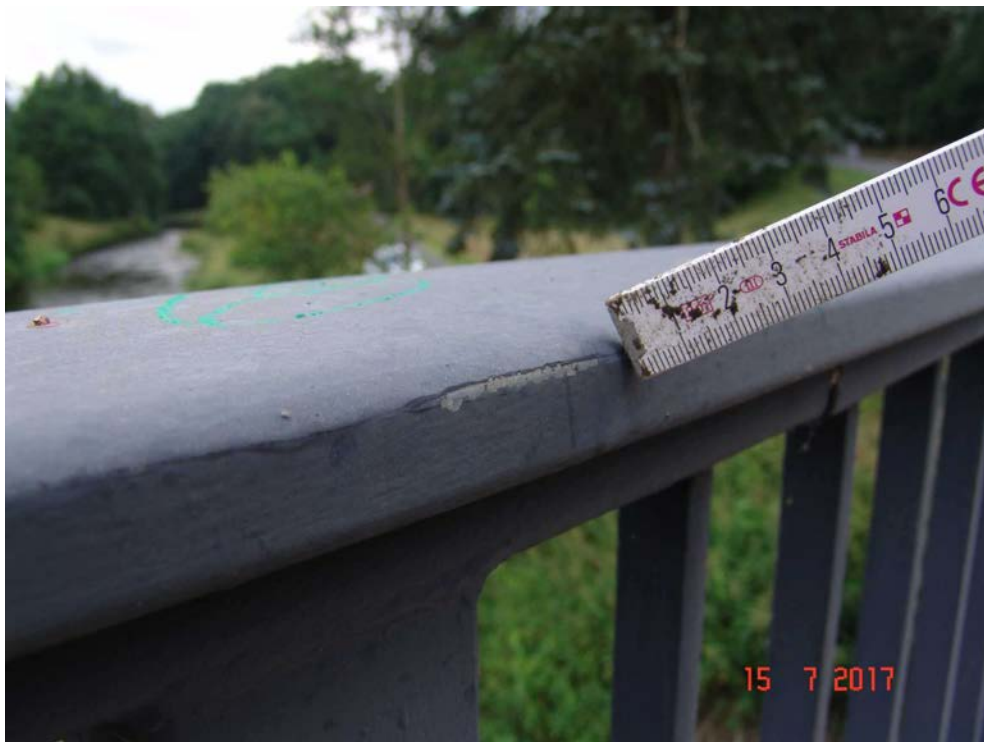
2017H 17 - LINKES GELÄNDER PFOSTEN 18 - BESCHICHTUNG BESCHÄDIGT

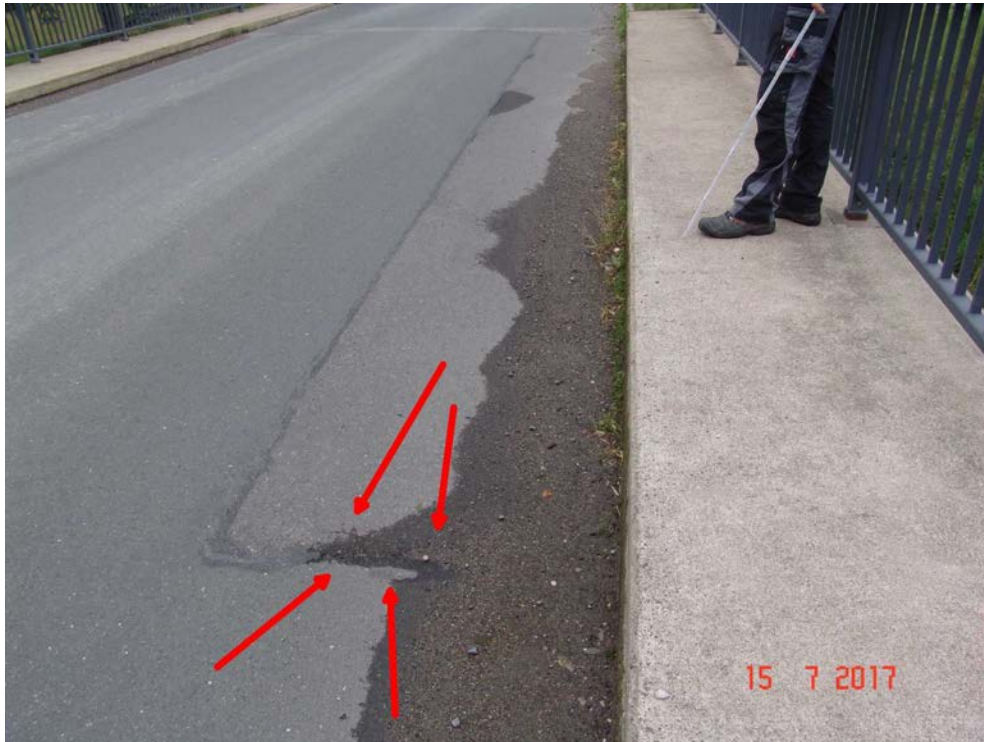
2017H 18 - RECHTER FB-RAND - BELAG SCHADHAFT

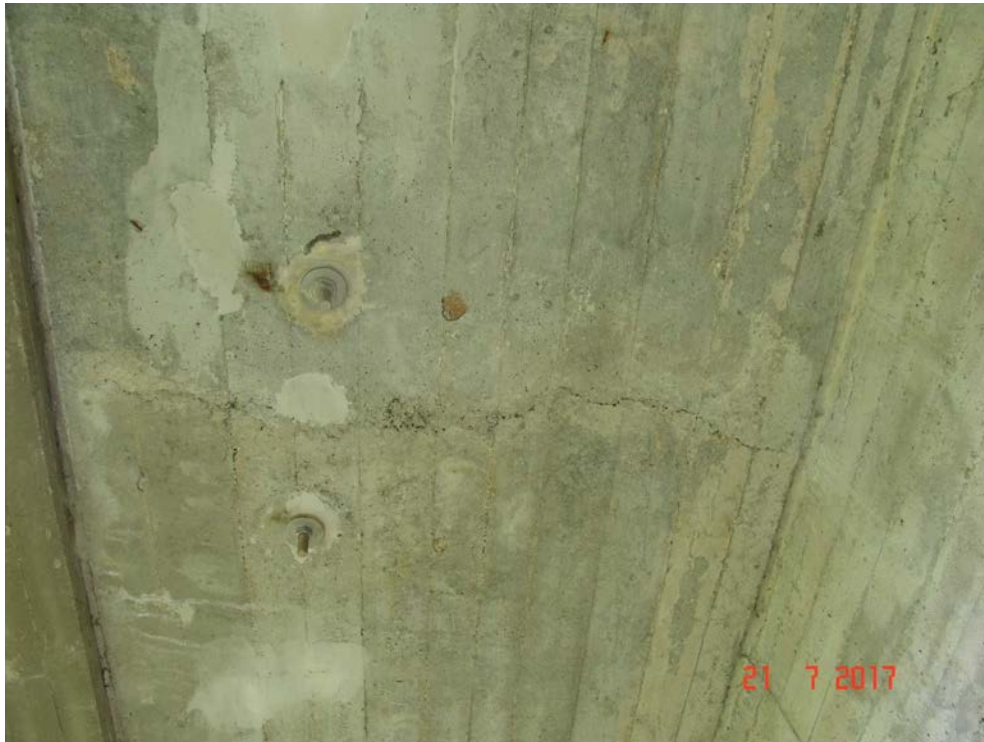
2017H 19 - RECHTER KRAGARM 10 M VOM BWA - BETONIERFUGE OFFEN

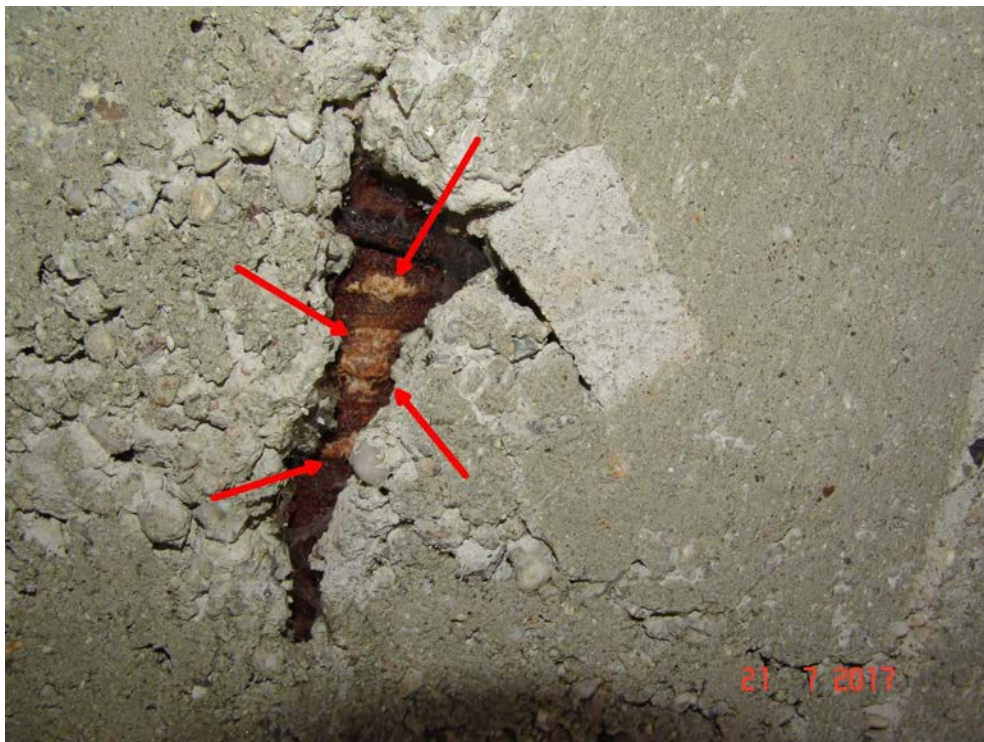
2017H 21 - TW-U - 3M VOR WL2 LINKS UNTEN - HÜLLROHR DURCHGEROSTET

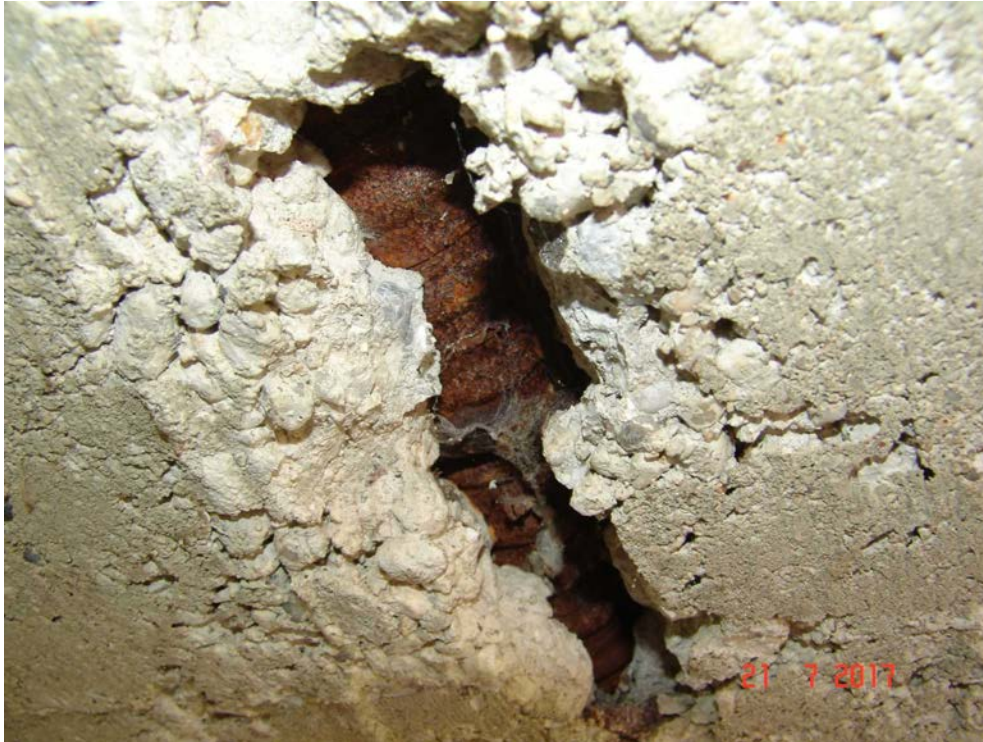
2017H 21 - TW-U - 3M VOR WL2 RECHTS UNTEN - HÜLLROHR VERROSTET

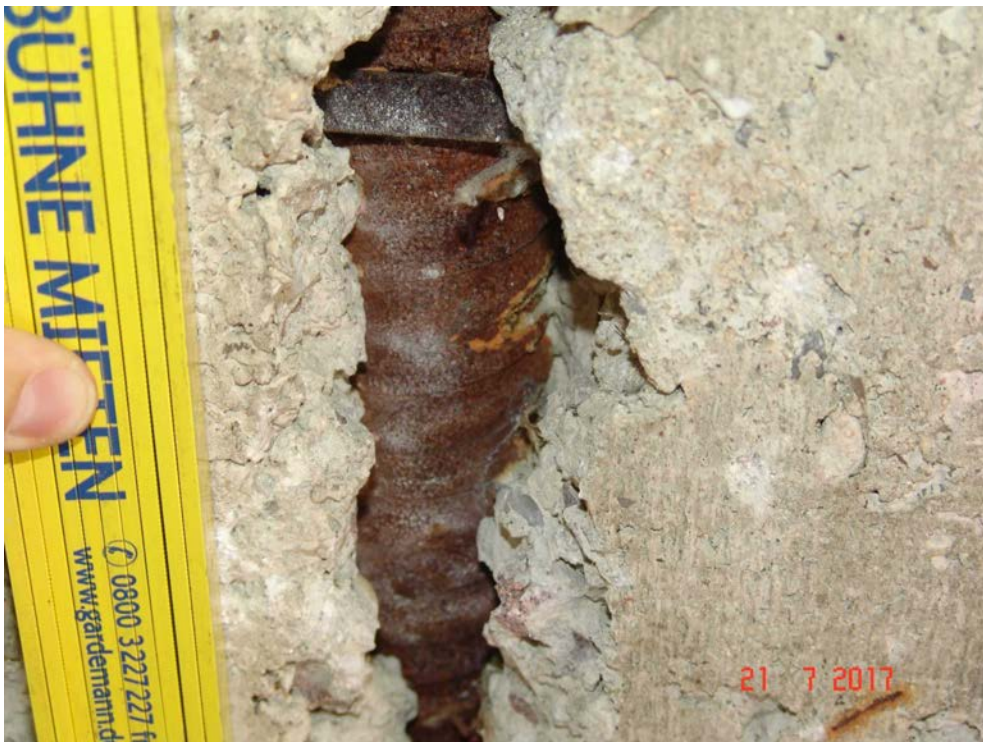
2017H 21 - TW-U 140 CM VON LINKS - HÜLLROHR VERROSTET

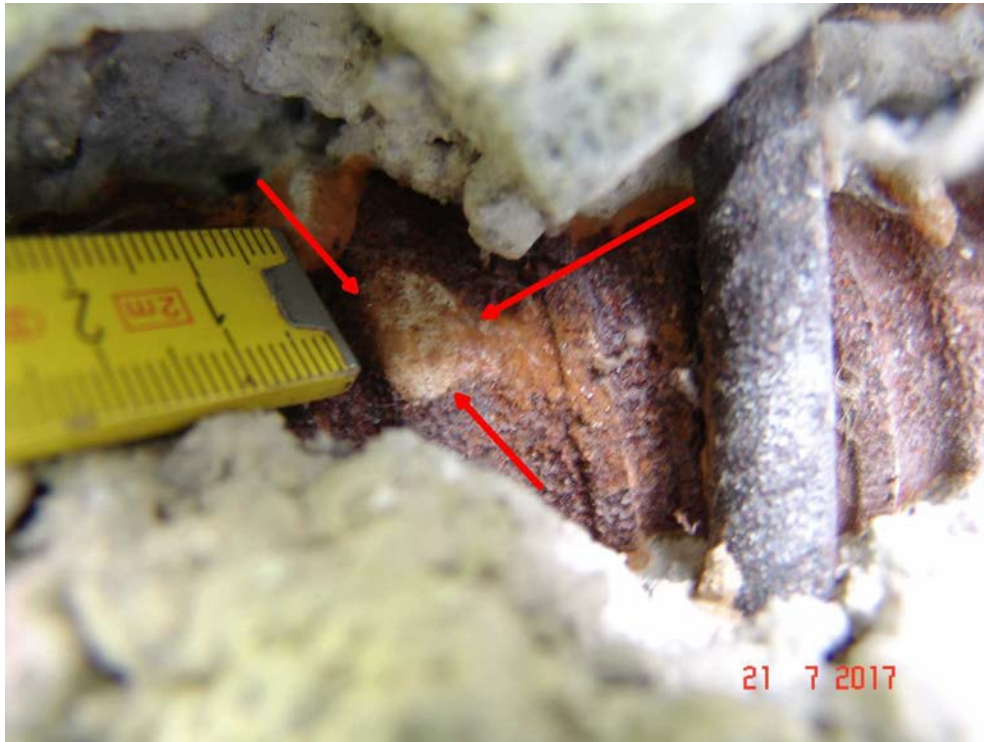
2017H 21 - TW-U 140 CM VON LINKS - VERPRESSMÖRTEL FREILIEGEND -1

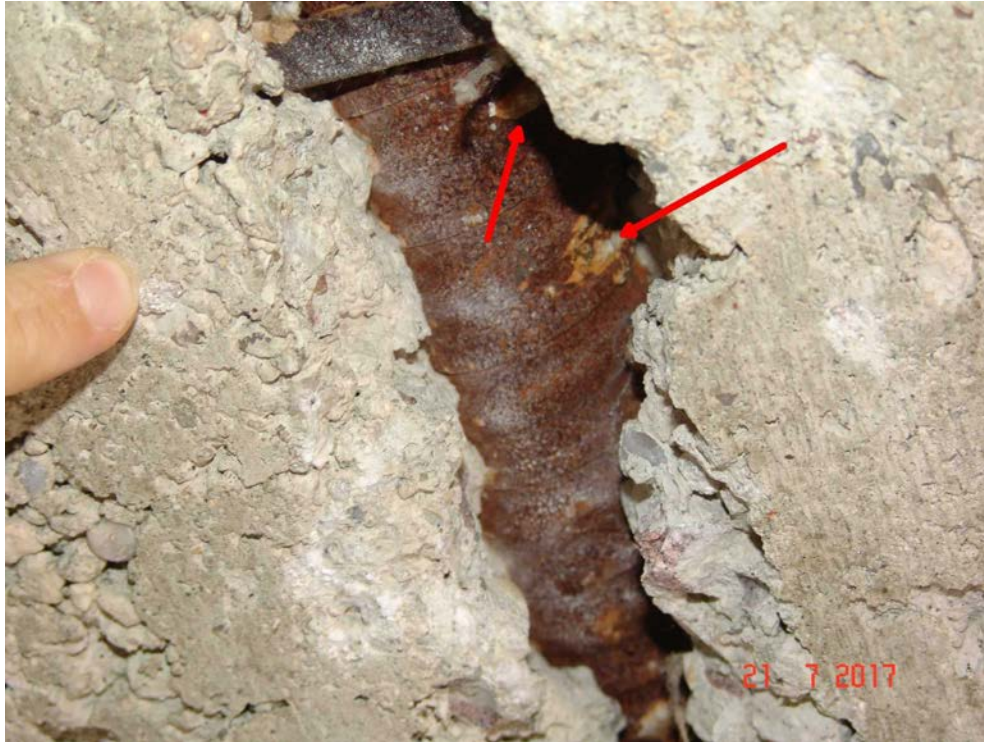
2017H 21 - TW-U 140 CM VON LINKS - VERPRESSMÖRTEL FREILIEGEND

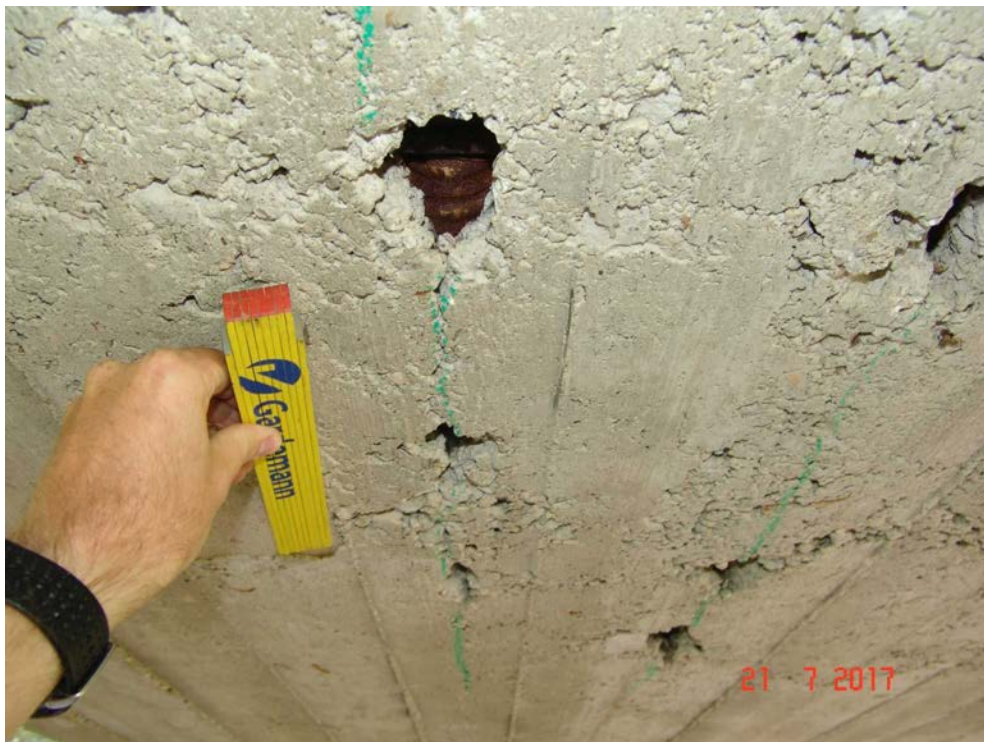
2017H 21 - TW-U 70 CM VON LINKS - SPANNGLIED FREILIEGEND

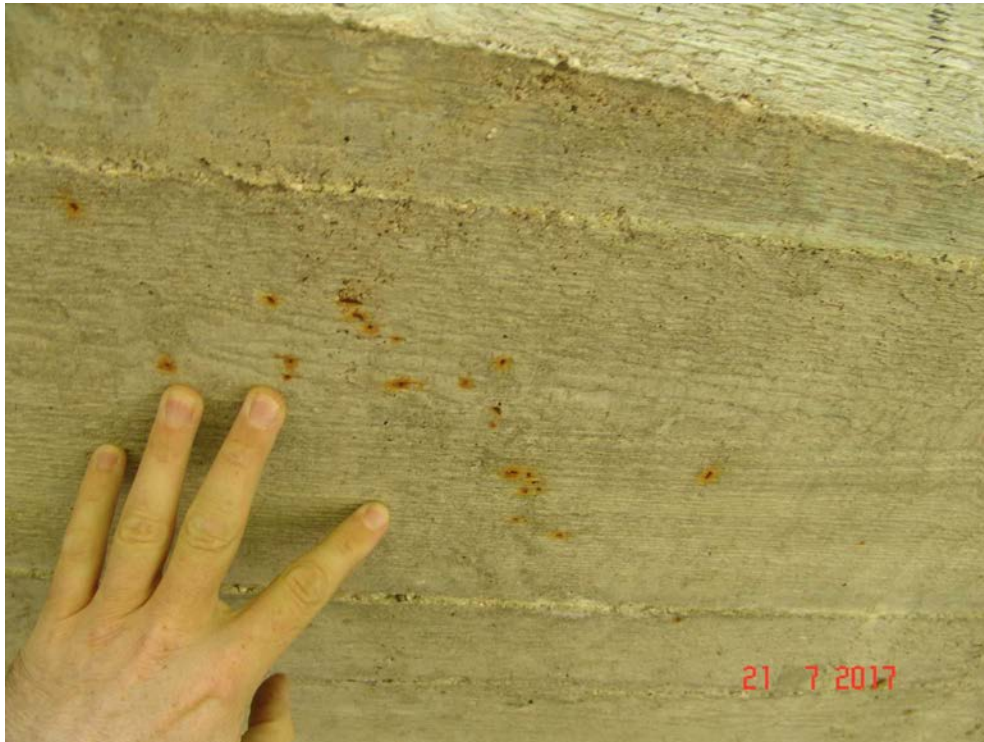
2017H 22 - TW-U RECHTS BWA - BINDEDRAHTRESTE

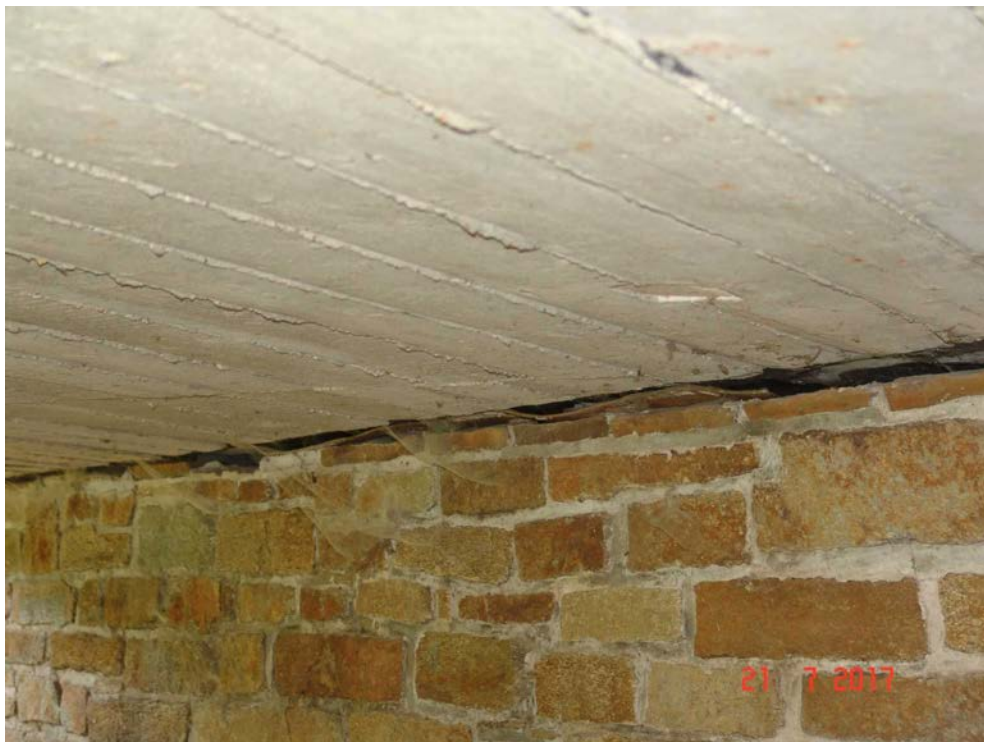
2017H 23 - WL1 - FUGENEINLAGER ERKENNBAR - LAGER NICHT EINSEHBAR

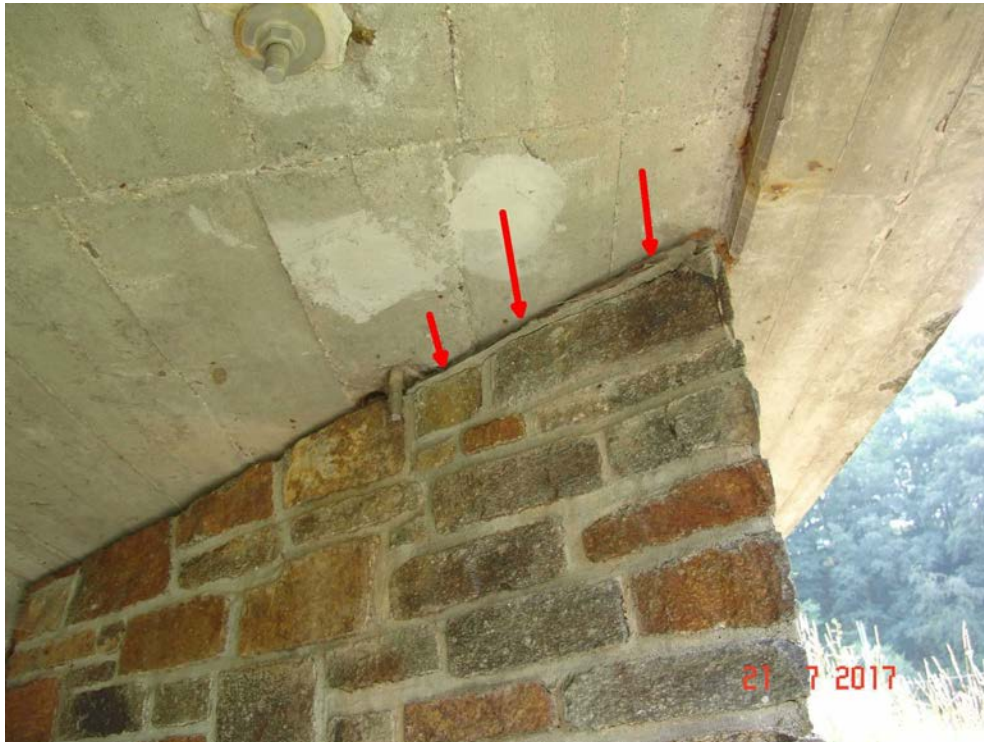
2017H 23 - WL2 RECHTS - FUGE ÜBERBAU NICHT ENTKOPPELT

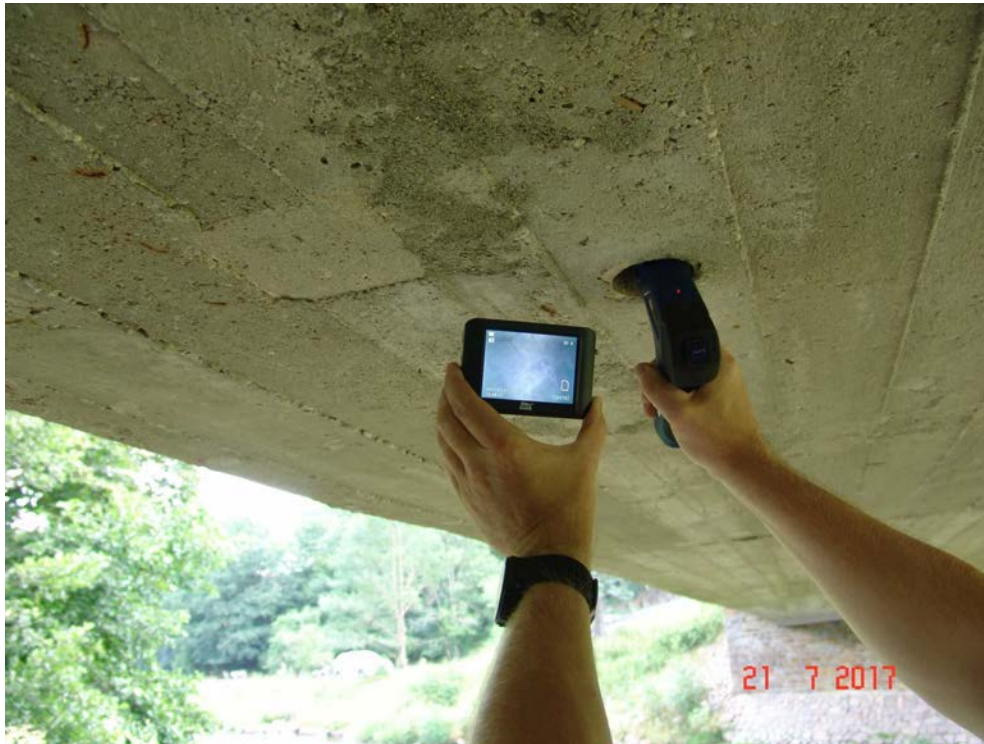
2017H 28 - TW-U LINKS 5M VOM BWA - ENDOSKOPIE 1
