Artenschutzfachliches Gebäudegutachten Kleingartenverein Schkeuditz, Vereinsheim

Artenschutzfachliches Gebäudegutachten

Projekt: Kleingartenverein 1914 Schkeuditz e.V.
Bergstraße 11, 04435 Schkeuditz

Vorhaben: Gebäudeabriss Vereinsheim

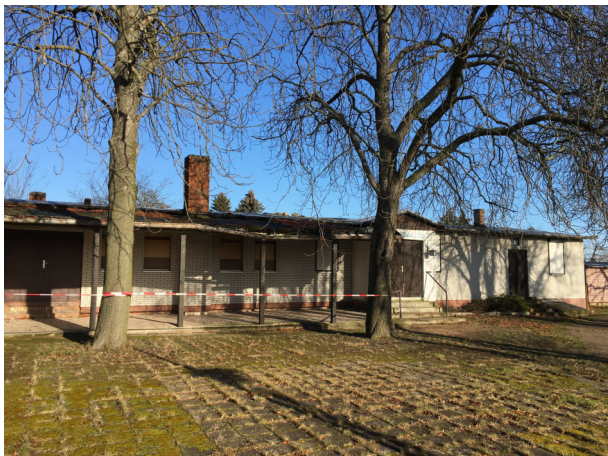
Vereinsheim, Vorderansicht mit Terrasse und Kastanienbäumen

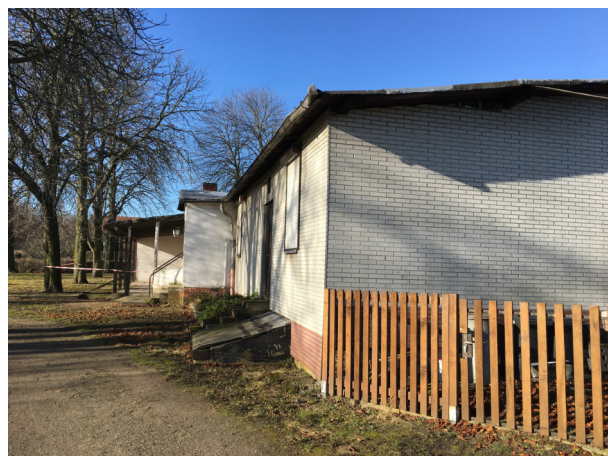
Vereinsheim, Seitenansicht mit vertäfelter Ostseite

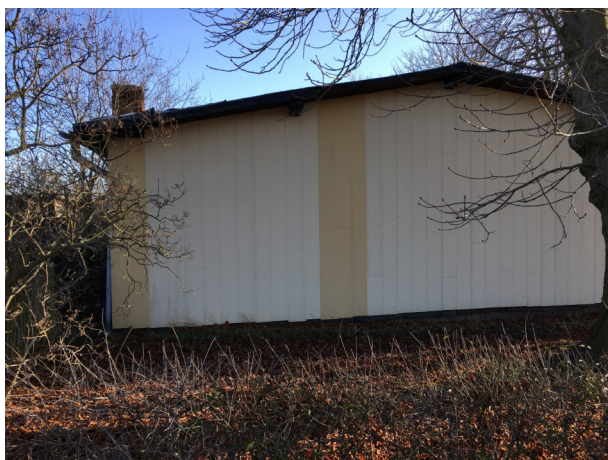
Westseite mit Vertäfelung (an der Südseite offen)

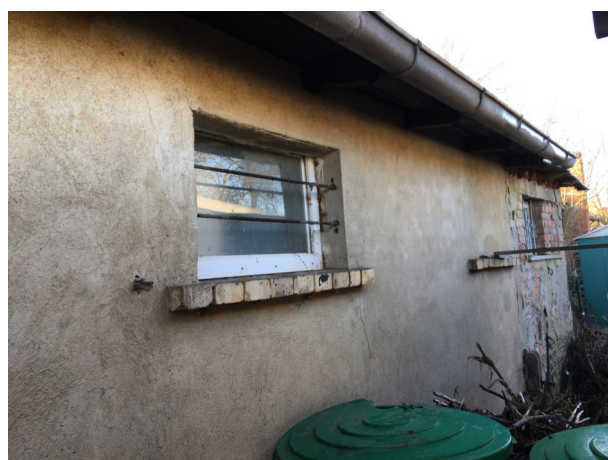
Rückseite (verputzt, unvertäfelt)

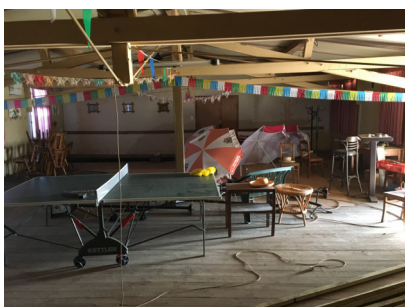
Großer westlicher Raum, offene Decke

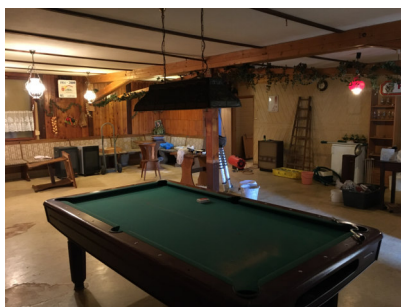
Großer östlicher Raum, abgehängte Decke

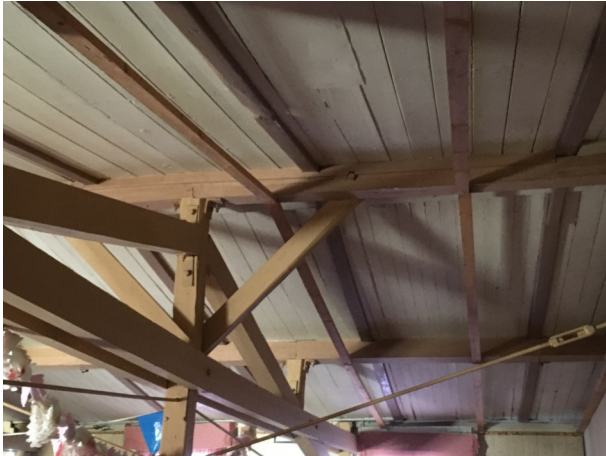
Dachgebälk über westlichem Raum

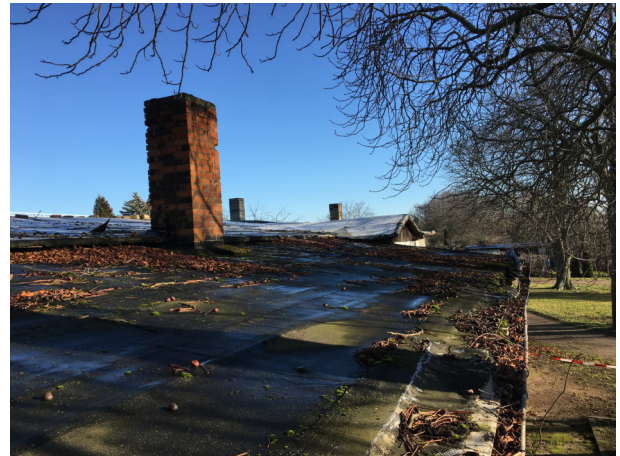
Eine Öffnung über der Terrasse war vergleichsweise groß und tief. Nest- oder Tierspuren konnten hier nicht gefunden werden, der Hohlraum war allerdings nicht vollständig einzusehen. Der östliche Dachraum ist ebenfalls nicht einsehbar, er birgt ein größeres Potential als Nist- und Quartierplatz.

Dachbereich

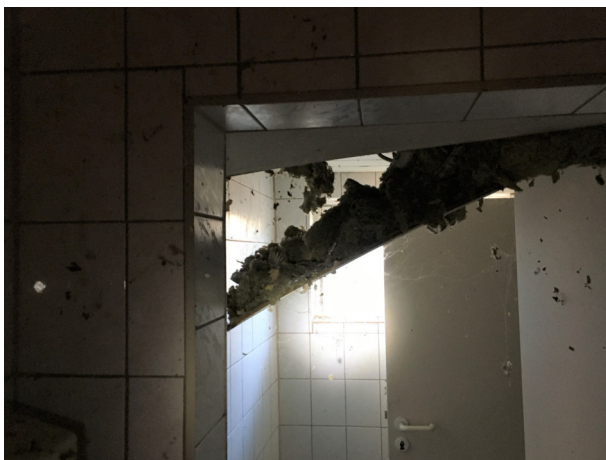
Das Vereinsheim weist innerhalb der Räume keine Besiedlungsspuren von Brutvögeln oder Fledermäusen auf. In drei Bereichen wurde Mäusekot gefunden. Auf einem heruntergebrochenen Deckenstück in der Toilette waren zwischen dem Dämmmaterial Mäusekot, Federn, Tagfalterteile und Fraßreste des Marders zu finden. Dies ist offensichtlich die einzige Verbindung nach oben bzw. draußen. Alle Fenster und Türen sind fest verschlossen, vereinzelte Ritzen an Rahmen wurden mit Bauschaum abgedichtet.

gebrochene Deckenverkleidung Toilette

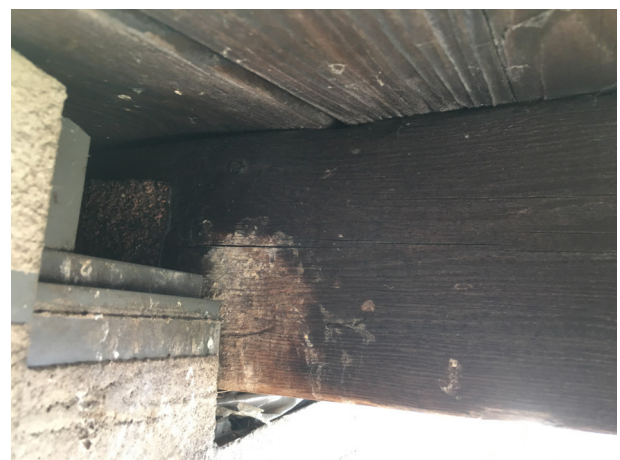
Über den Dachbereich gibt es einzelne kleinere Zugänge nach innen. Die Vertäfelung reicht nicht überall bis an die Dachkante, hier bestehen teils Öffnungen, in denen Dämmmaterial oder der freie Dachraum zu sehen ist. In vier dieser Schadstellen sind Altnester nachgewiesen worden (Hausrotschwanz und Meise).

Öffnung am Dachbalken mit Nutzungsspuren (Hausrotschwanz)

Die bekannten Besiedlungsnachweise von Gebäudebrütern sind zu ersetzen. Dies umfasst:

- 4 Nischenbrüter-Kästen
- 2 Höhlenbrüter-Kästen

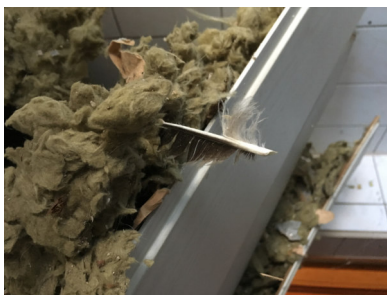
verbissener Federkiel (Fraßspur Marder)

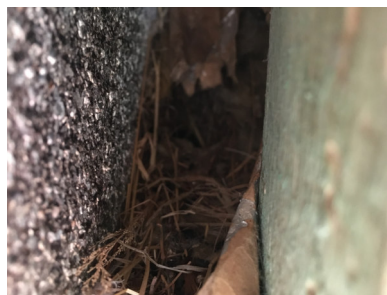
Dachnische mit Altnest
