BAUMERFASSUNG – visuell

Erfassungsdatum: 04.03.2019

STRASSE Großenhainer Straße
 Hausnummer (Parkplatz)

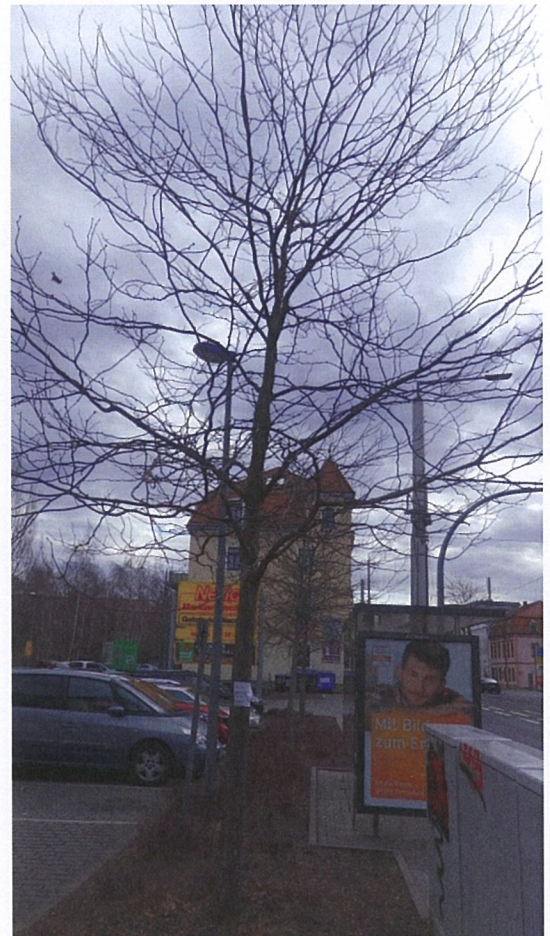
Baumnummer 1
 Nr. (Baum-Kataster Dresden) -
 Baumart Gleditschie
 (*Gleditsia triacanthos*)
 Baumhöhe ca. 6 m

Stammdurchmesser 0,12 m
 Stammumfang 0,4 m
 weitere Stammumfänge -
 Zwieselbildung -
 Astungswunden -
 Rindenschaden -
 Schrägstand in % -
 Wuchsanomalien -

Baumscheibe in Pflanzbeet
 Baumscheibenzustand offen
 Wurzelraum beeinträchtigt nein
 Schaden am Wurzelansatz nein
 offenes Wurzelwerk nein

Strauchunterpflanzung in Pflanzbeet

Schadstufe	Schädigungs- grad in %	KREUZ
0 gesund bis leicht geschädigt	0-10	X
1 geschädigt	>10-25	
2 stark geschädigt	>26-60	
3 sehr stark geschädigt	>60-90	
4 absterbend bis tot	>90-100

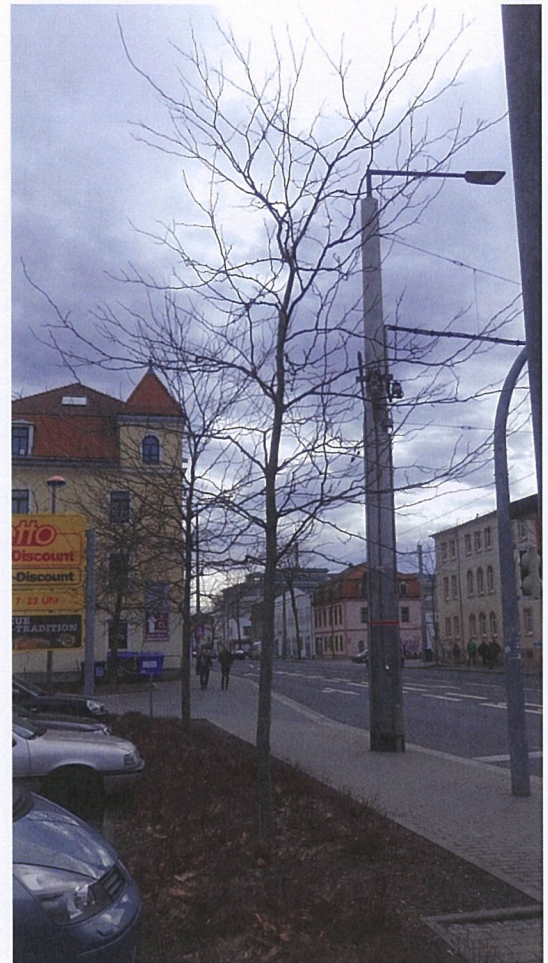
Baumnummer 2
 Nr. (Baum-Kataster Dresden) -
 Baumart Gleditschie
 (*Gleditsia triacanthos*)
 Baumhöhe ca. 6 m

Stammdurchmesser 0,10 m
 Stammumfang 0,3 m
 weitere Stammumfänge -
 Zwieselbildung -
 Astungswunden -
 Rindenschaden -
 Schrägstand in % -
 Wuchsanomalien -

Baumscheibe in Pflanzbeet
 Baumscheibenzustand offen
 Wurzelraum beeinträchtigt nein
 Schaden am Wurzelansatz nein
 offenes Wurzelwerk nein

Strauchunterpflanzung in Pflanzbeet

<u>Schadstufe</u>	<u>Schädigungs- grad in %</u>	<u>KREUZ</u>
0 gesund bis leicht geschädigt	0-10	X
1 geschädigt	>10-25	
2 stark geschädigt	>26-60	
3 sehr stark geschädigt	>60-90	
4 absterbend bis tot	>90-100

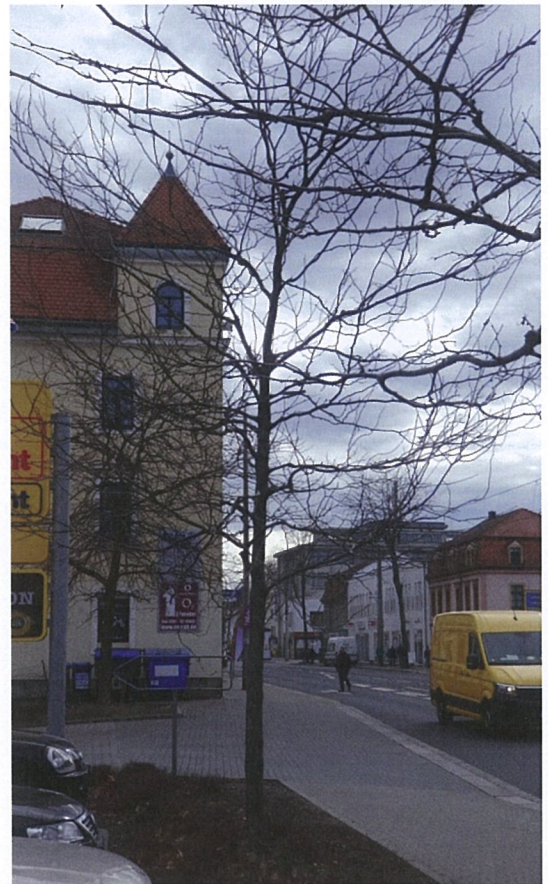
Stammdurchmesser 0,10 m
 Stammumfang 0,3 m
 weitere Stammumfänge -
 Zwieselbildung -
 Astungswunden -
 Rindenschaden -
 Schrägstand in % -
 Wuchsanomalien -

Baumscheibe in Pflanzbeet
 Baumscheibenzustand offen
 Wurzelraum beeinträchtigt nein
 Schaden am Wurzelansatz nein
 offenes Wurzelwerk nein

Strauchunterpflanzung in Pflanzbeet

<u>Schadstufe</u>	<u>Schadungs- grad in %</u>	<u>KREUZ</u>
0 gesund bis leicht geschädigt	0-10	X
1 geschädigt	>10-25	
2 stark geschädigt	>26-60	
3 sehr stark geschädigt	>60-90	
4 absterbend bis tot	>90-100

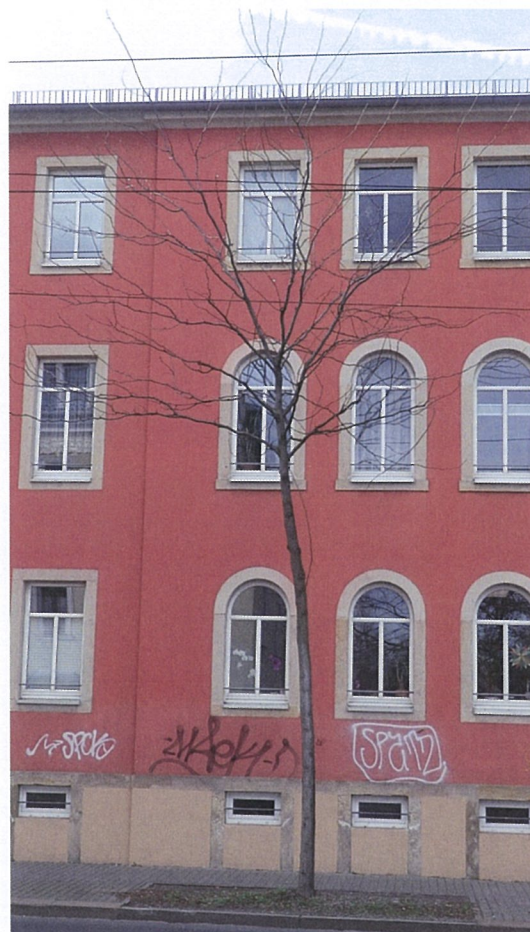
Stammdurchmesser 0,12 m
Stammumfang 0,4 m
weitere Stammumfänge -
Zwieselbildung -
Astungswunden ja
Rindenschaden -
Schrägstand in % -
Wuchsanomalien -

Baumscheibe ja
Baumscheibenzustand mit Grobsplitt, verdichtet
Wurzelraum beeinträchtigt nein
Schaden am Wurzelansatz nein
offenes Wurzelwerk nein

Schadstufe	Schädigungs- grad in %	KREUZ
0 gesund bis leicht geschädigt	0-10	X
1 geschädigt	>10-25	
2 stark geschädigt	>26-60	
3 sehr stark geschädigt	>60-90	
4 absterbend bis tot	>90-100

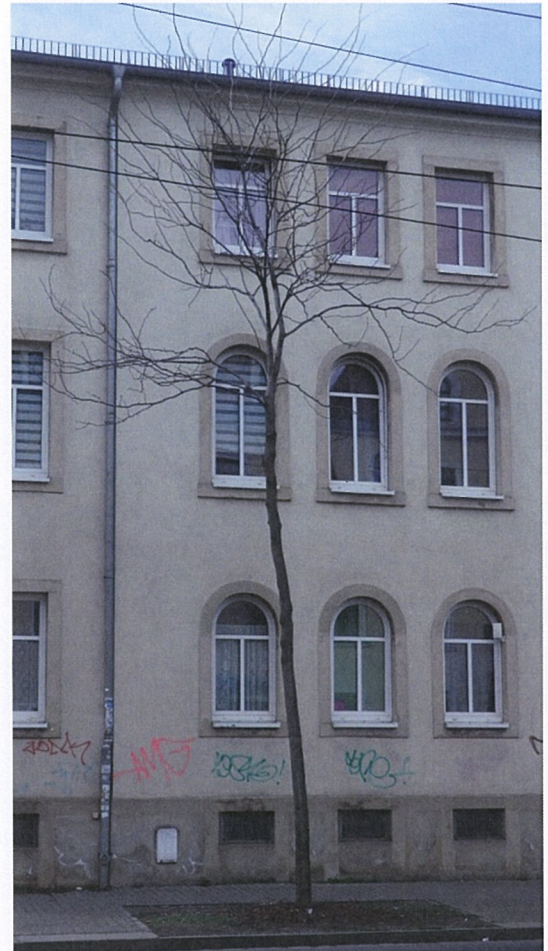
Stammdurchmesser 0,13 m
 Stammumfang 0,4 m
 weitere Stammumfänge -
 Zwieselbildung -
 Astungswunden ja
 Rindenschaden -
 Schrägstand in % -
 Wuchsanomalien -

Baumscheibe ja
 Baumscheibenzustand mit Grobsplitt, verdichtet
 Wurzelraum beeinträchtigt nein
 Schaden am Wurzelansatz nein
 offenes Wurzelwerk nein

<u>Schadstufe</u>	<u>Schädigungs- grad in %</u>	<u>KREUZ</u>
0 gesund bis leicht geschädigt	0-10	X
1 geschädigt	>10-25	
2 stark geschädigt	>26-60	
3 sehr stark geschädigt	>60-90	
4 absterbend bis tot	>90-100

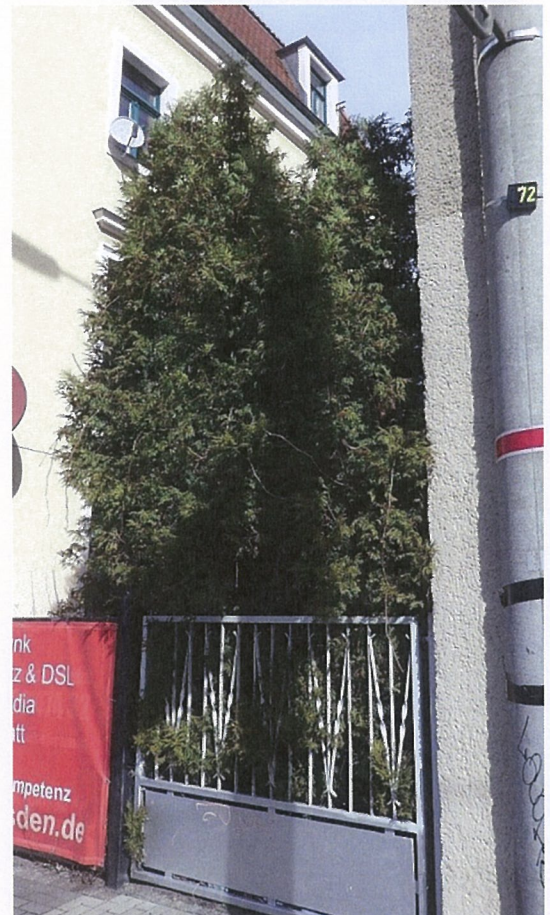
Stammdurchmesser 2 Stämme je 0,10 m
 Stammumfang 2 x 0,3 m
 weitere Stammumfänge -
 Zwieselbildung -
 Astungswunden -
 Rindenschaden -
 Schrägstand in % -
 Wuchsanomalien -

Baumscheibe in Pflanzbeet
 Baumscheibenzustand offen
 Wurzelraum beeinträchtigt nein
 Schaden am Wurzelansatz nein
 offenes Wurzelwerk nein

<u>Schadstufe</u>	<u>Schädigungs- grad in %</u>	<u>KREUZ</u>
0 gesund bis leicht geschädigt	0-10	X
1 geschädigt	>10-25	
2 stark geschädigt	>26-60	
3 sehr stark geschädigt	>60-90	
4 absterbend bis tot	>90-100

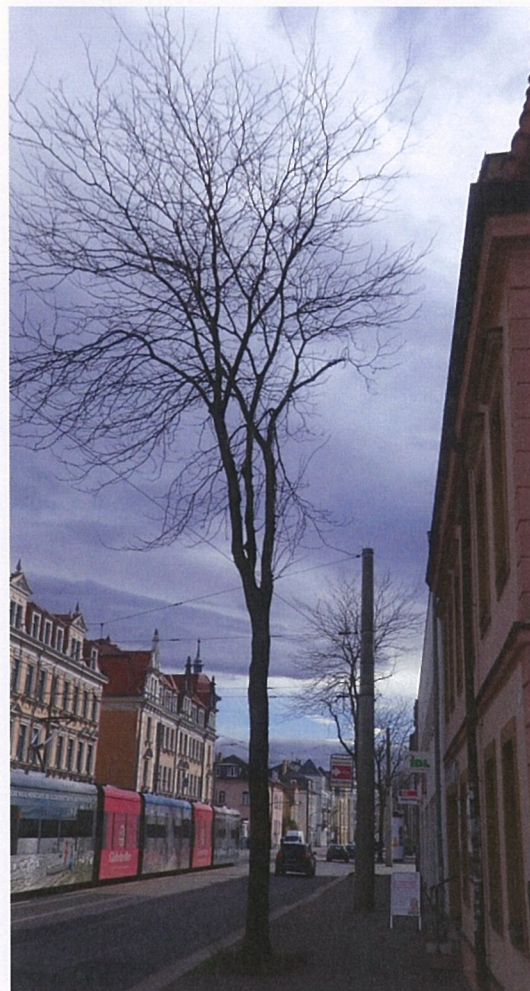
Stammdurchmesser 0,35 m
 Stammumfang 1,1 m
 weitere Stammumfänge -
 Zwieselbildung -
 Astungswunden ja
 Rindenschaden -
 Schrägstand in % -
 Wuchsanomalien -

Baumscheibe ja
 Baumscheibenzustand gemulcht, verdichtet
 Wurzelraum beeinträchtigt nein
 Schaden am Wurzelansatz nein
 offenes Wurzelwerk ja

Schadstufe	Schädigungs- grad in %	KREUZ
0 gesund bis leicht geschädigt	0-10	X
1 geschädigt	>10-25	
2 stark geschädigt	>26-60	
3 sehr stark geschädigt	>60-90	
4 absterbend bis tot	>90-100

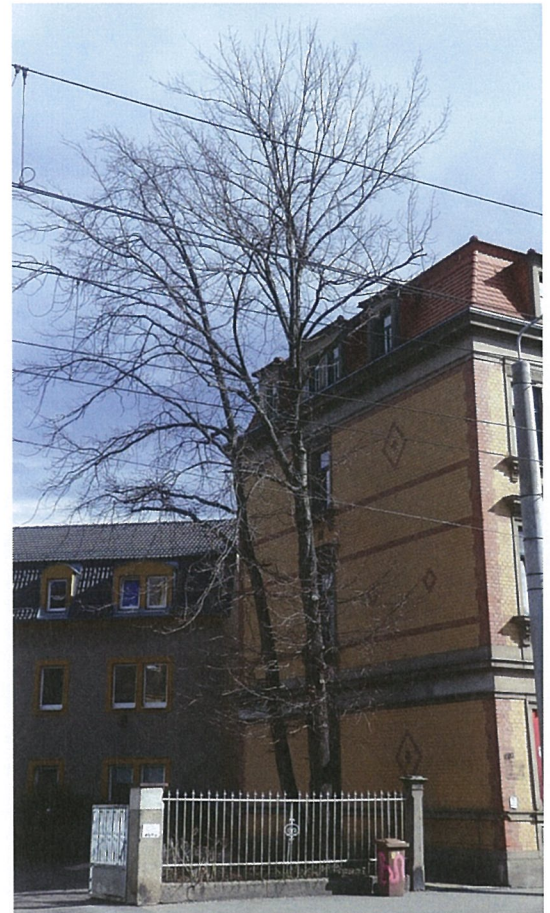
Stammdurchmesser 0,35, 0,40, 0,45 m
 Stammumfang 1,1 m, 1,3 m, 1,4 m
 weitere Stammumfänge -
 Zwieselbildung -
 Astungswunden ja
 Rindenschaden -
 Schrägstand in % -
 Wuchsanomalien 3 Stämme aus einer Basis

Baumscheibe nein, Standort an Weg
 Baumscheibenzustand teilw. versiegelt, verdichtet
 Wurzelraum beeinträchtigt ja
 Schaden am Wurzelansatz möglich durch Betonbord
 offenes Wurzelwerk ja

<u>Schadstufe</u>	<u>Schädigungs- grad in %</u>	<u>KREUZ</u>
0 gesund bis leicht geschädigt	0-10	
1 geschädigt	>10-25	X
2 stark geschädigt	>26-60	
3 sehr stark geschädigt	>60-90	
4 absterbend bis tot	>90-100

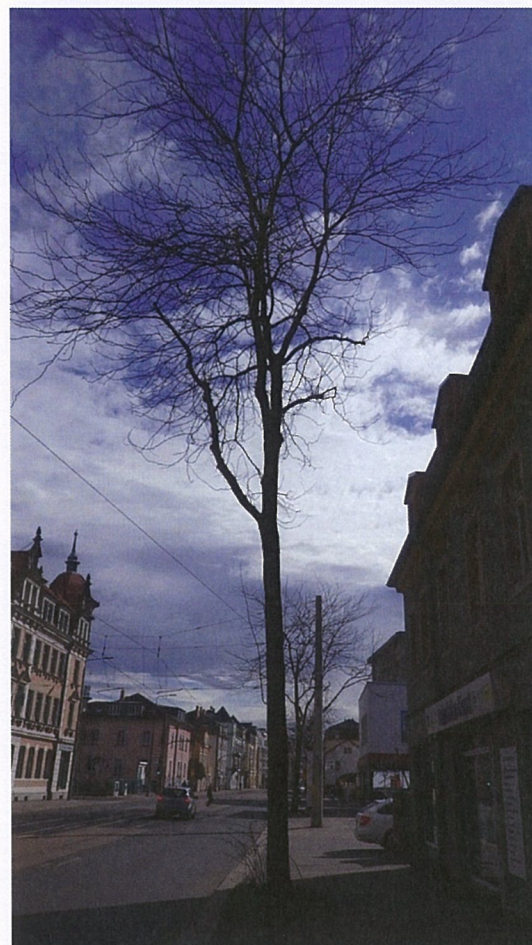
Stammdurchmesser 0,35 m
 Stammumfang 1,1 m
 weitere Stammumfänge -
 Zwieselbildung -
 Astungswunden ja
 Rindenschaden -
 Schrägstand in % -
 Wuchsanomalien -

Baumscheibe ja
 Baumscheibenzustand gemulcht, verdichtet
 Wurzelraum beeinträchtigt nein
 Schaden am Wurzelansatz nein
 offenes Wurzelwerk ja

Astaustrieb am Wurzelansatz, Baumscheibe z.T. mit krautigem Bewuchs

<u>Schadstufe</u>	<u>Schädigungs- grad in %</u>	<u>KREUZ</u>
0 gesund bis leicht geschädigt	0-10	X
1 geschädigt	>10-25	
2 stark geschädigt	>26-60	
3 sehr stark geschädigt	>60-90	
4 absterbend bis tot	>90-100

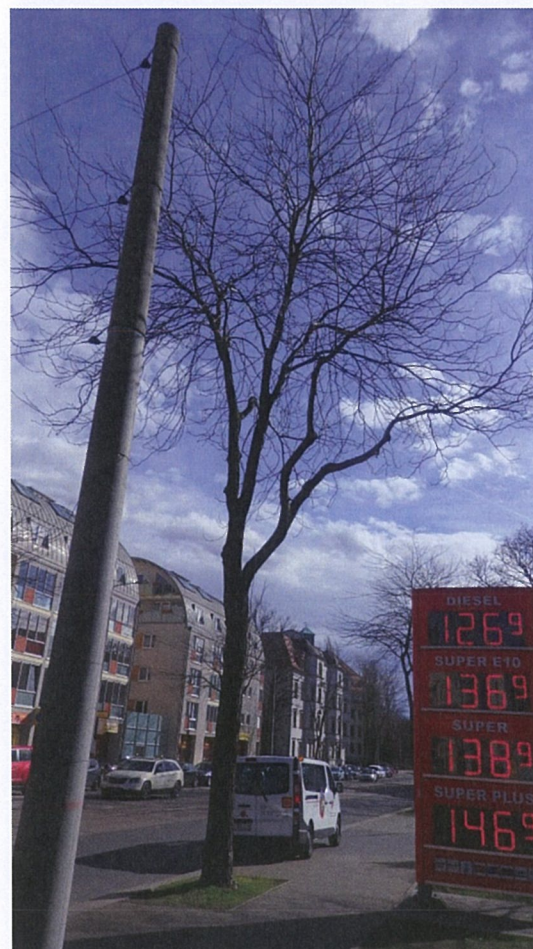
Stammdurchmesser 0,35 m
Stammumfang 1,1 m
weitere Stammumfänge -
Zwieselbildung -
Astungswunden ja
Rindenschaden ja, am Stammfuß
Schrägstand in ° -
Wuchsanomalien -

Baumscheibe ja
Baumscheibenzustand gemulcht, verdichtet
Wurzelraum beeinträchtigt nein
Schaden am Wurzelansatz nein
offenes Wurzelwerk nein

Baumscheibe z.T. mit krautigem Bewuchs

Schadstufe	Schädigungs- grad in %	KREUZ
0 gesund bis leicht geschädigt	0-10	
1 geschädigt	>10-25	X
2 stark geschädigt	>26-60	
3 sehr stark geschädigt	>60-90	
4 absterbend bis tot	>90-100

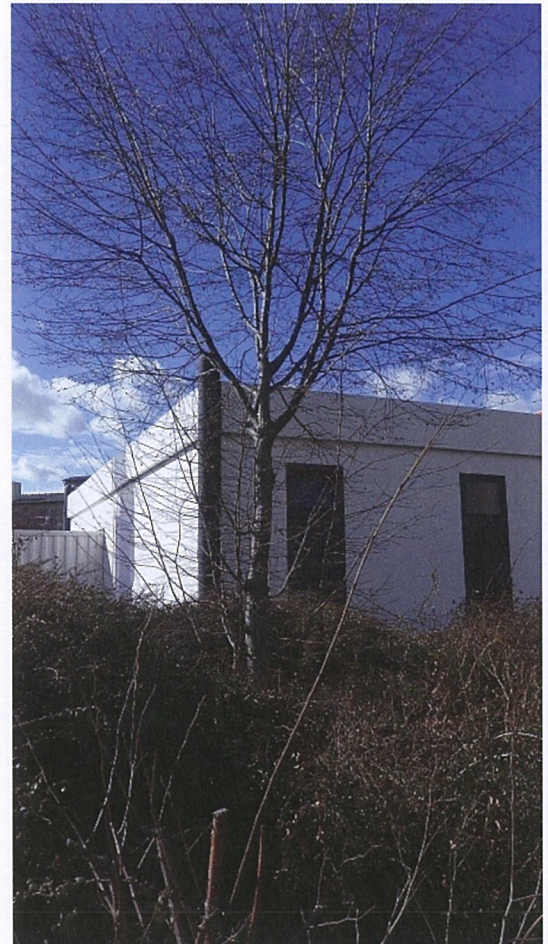
Stammdurchmesser 0,15 m
 Stammumfang 0,5 m
 weitere Stammumfänge -
 Zwieselbildung -
 Astungswunden ja
 Rindenschaden -
 Schrägstand in % -
 Wuchsanomalien -

Baumscheibe in Pflanzfläche
 Baumscheibenzustand offen
 Wurzelraum beeinträchtigt nein
 Schaden am Wurzelansatz nein
 offenes Wurzelwerk nein

Standort in Strauchpflanzung, kein Straßenbaum; zahlreiche
 Austriebe aus unterem Stammabschnitt

<u>Schadstufe</u>	<u>Schadungs- grad in %</u>	<u>KREUZ</u>
0 gesund bis leicht geschädigt	0-10	X
1 geschädigt	>10-25	
2 stark geschädigt	>26-60	
3 sehr stark geschädigt	>60-90	
4 absterbend bis tot	>90-100

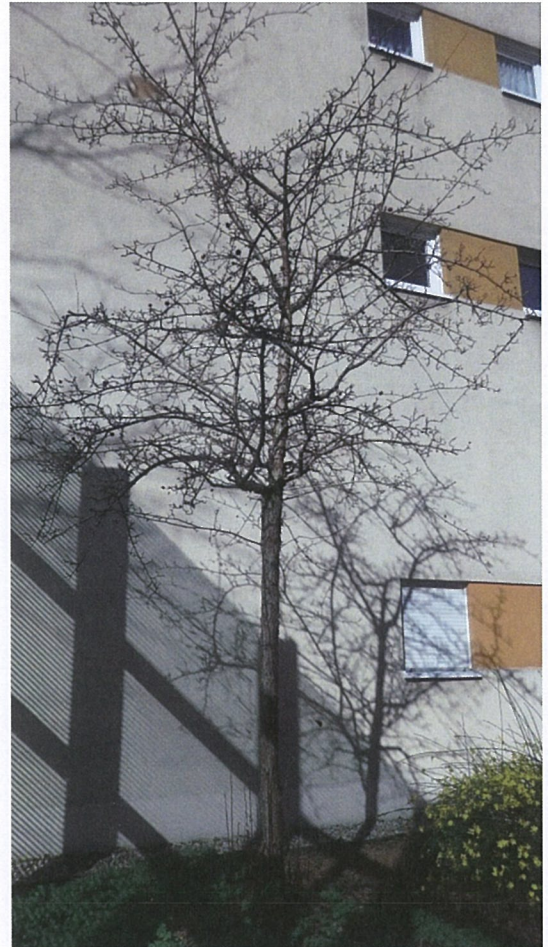
Stammdurchmesser 0,08 m
 Stammumfang 0,25 m
 weitere Stammumfänge -
 Zwieselbildung -
 Astungswunden ja
 Rindenschaden ja, kl. Längsriss
 Schrägstand in % -
 Wuchsanomalien -

Baumscheibe in Pflanzbeet
 Baumscheibenzustand offen
 Wurzelraum beeinträchtigt nein
 Schaden am Wurzelansatz nein
 offenes Wurzelwerk nein

Strauchunterpflanzung; kein Straßenbaum

<u>Schadstufe</u>	<u>Schädigungs- grad in %</u>	<u>KREUZ</u>
0 gesund bis leicht geschädigt	0-10	
1 geschädigt	>10-25	X
2 stark geschädigt	>26-60	
3 sehr stark geschädigt	>60-90	
4 absterbend bis tot	>90-100

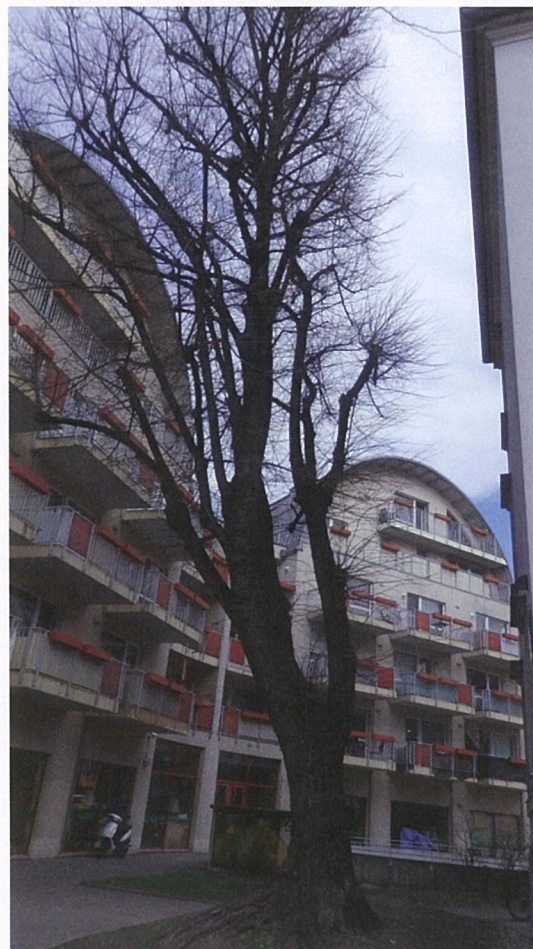
kein Straßenbaum; starker Rückschnitt im Kronenbereich

Schadstufe	Schädigungs- grad in %	KREUZ
0 gesund bis leicht geschädigt	0-10	
1 geschädigt	>10-25	X
2 stark geschädigt	>26-60	
3 sehr stark geschädigt	>60-90	
4 absterbend bis tot	>90-100

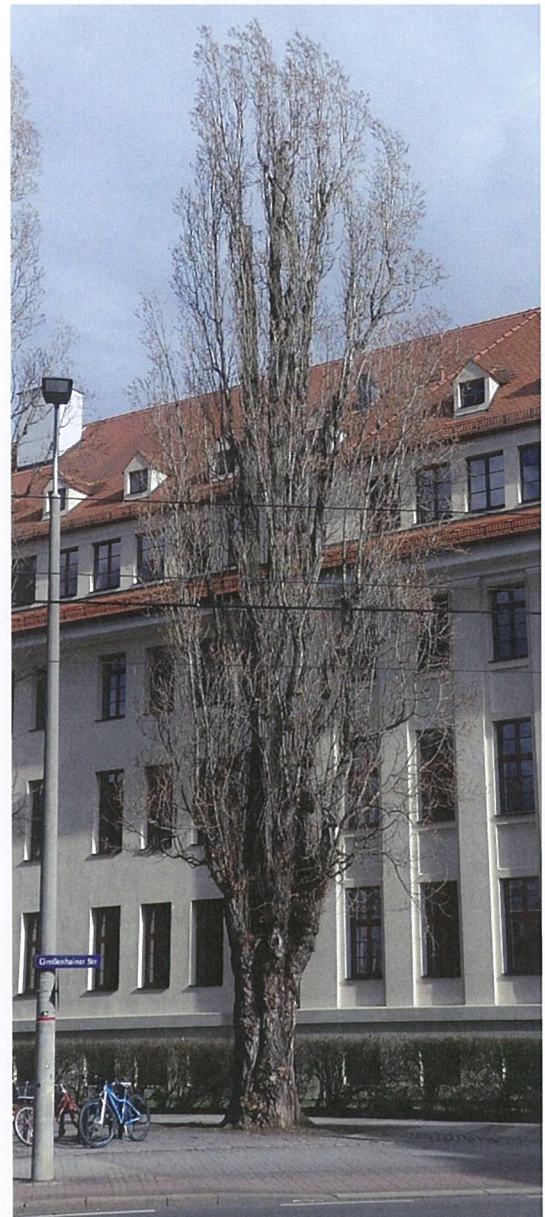
Krone Säulenform, mit starkem Rückschnitt im oberen Bereich, etwas Totholz

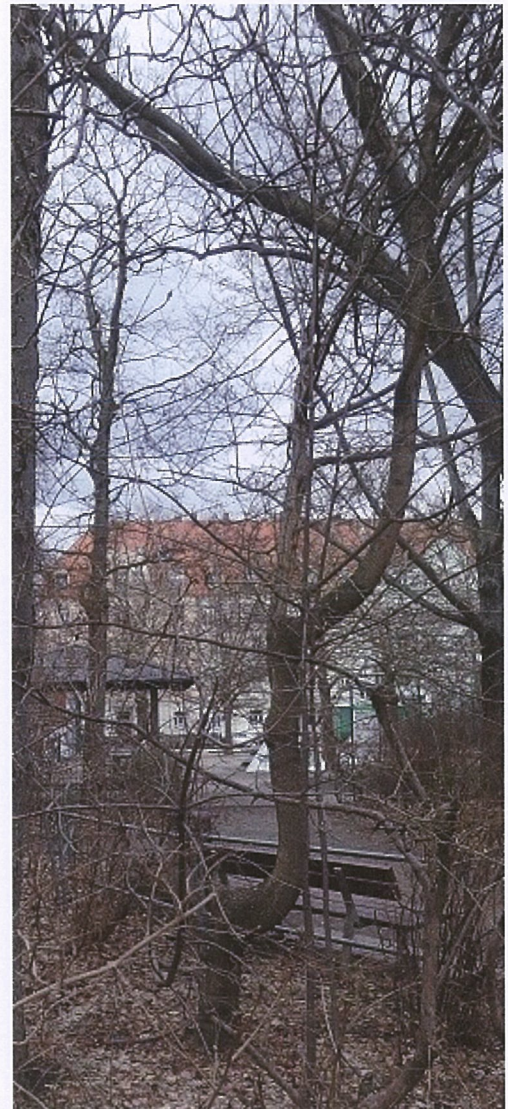
mit Strauchunterpflanzung (bis ca. 1,8 m hoch)
 Loch in Stamm (in ca. 1,5 m Höhe über Gelände)

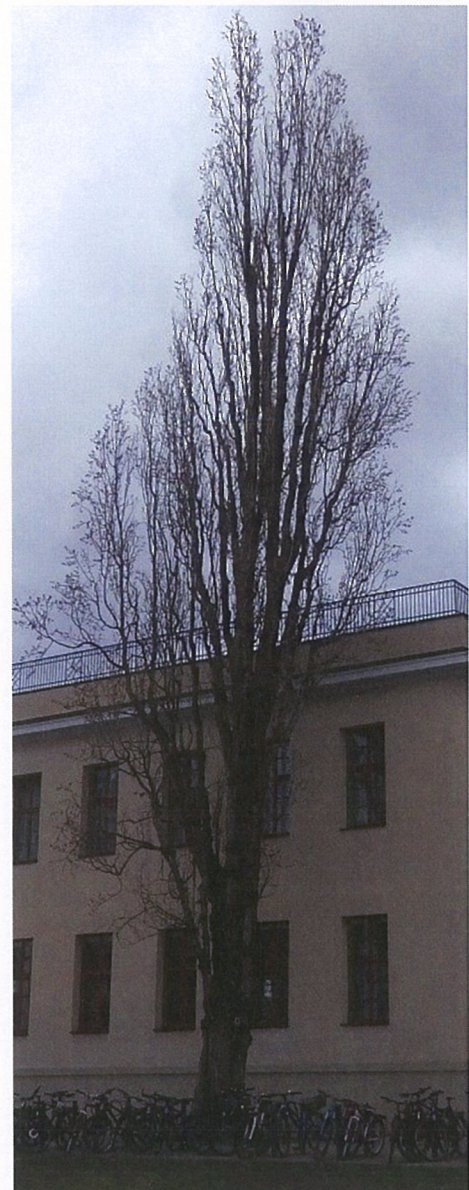
Krone Säulenform, Astschnitt im oberen Kronenbereich,
 etwas Totholz

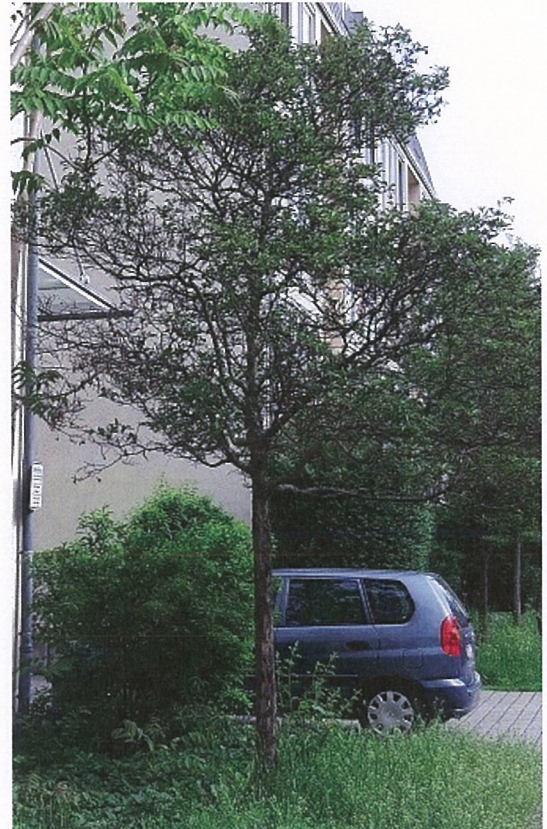
zum Teil mit Strauchunterpflanzung; Trockenschäden in Krone
