Anlage 5.8 – Fotodokumentation Rückstausicherung Hutholzbach

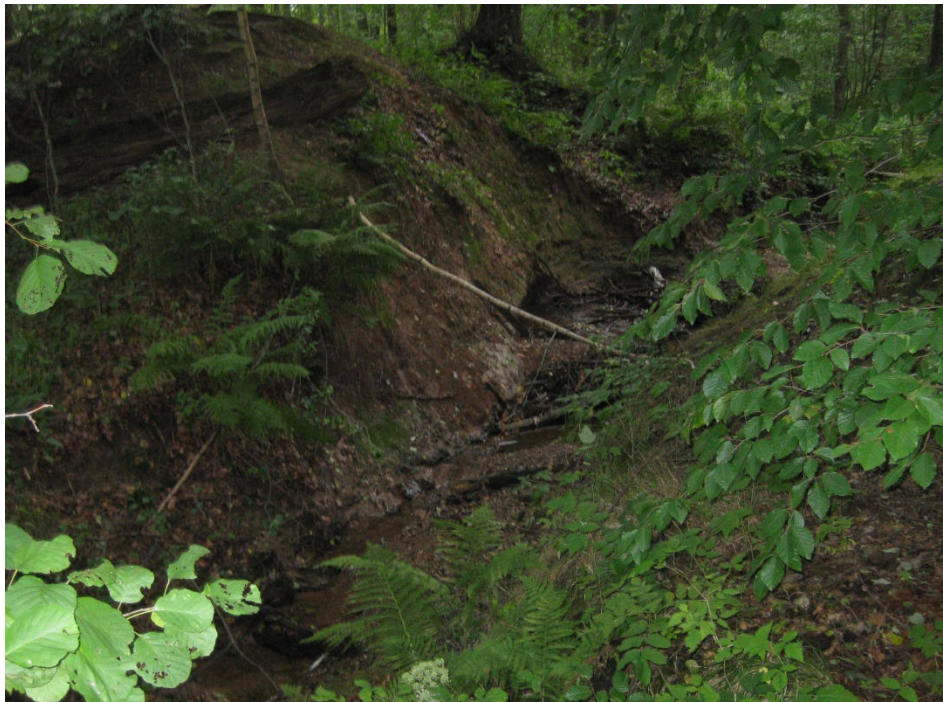
Foto-Nr. 16: Einlauf in den Durchlass des wild abfließenden Gewässers unter der Würschnitztalstraße, Blick in Richtung Würschnitz

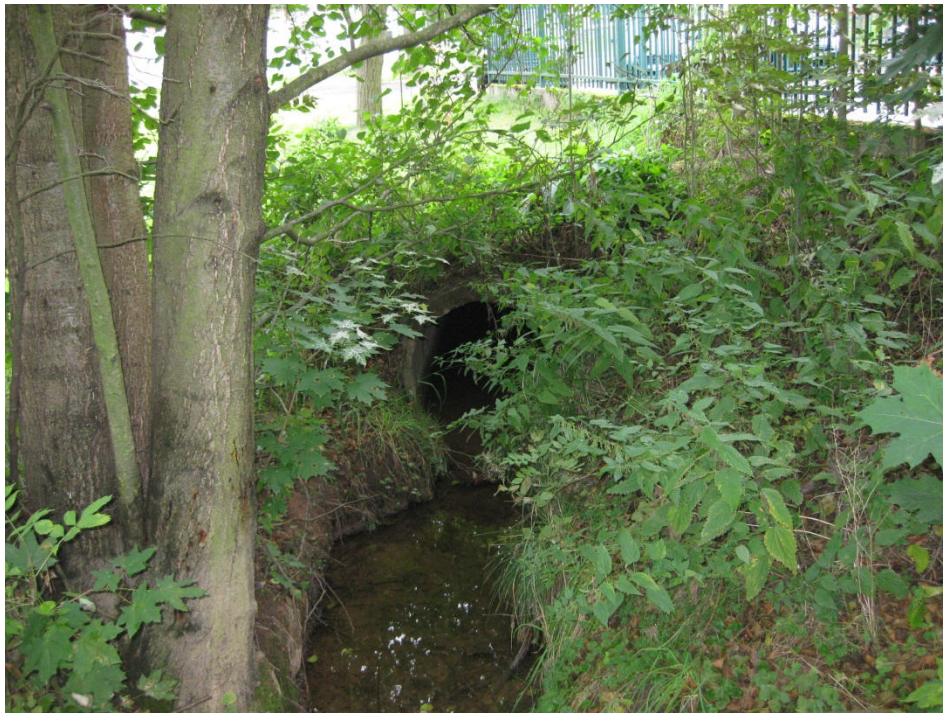
Foto-Nr. 6: *Bereich* des Durchlasses (Verlauf etwa entlang rote Strichlinie) auf dem Gelände der Mineralölraffinerie

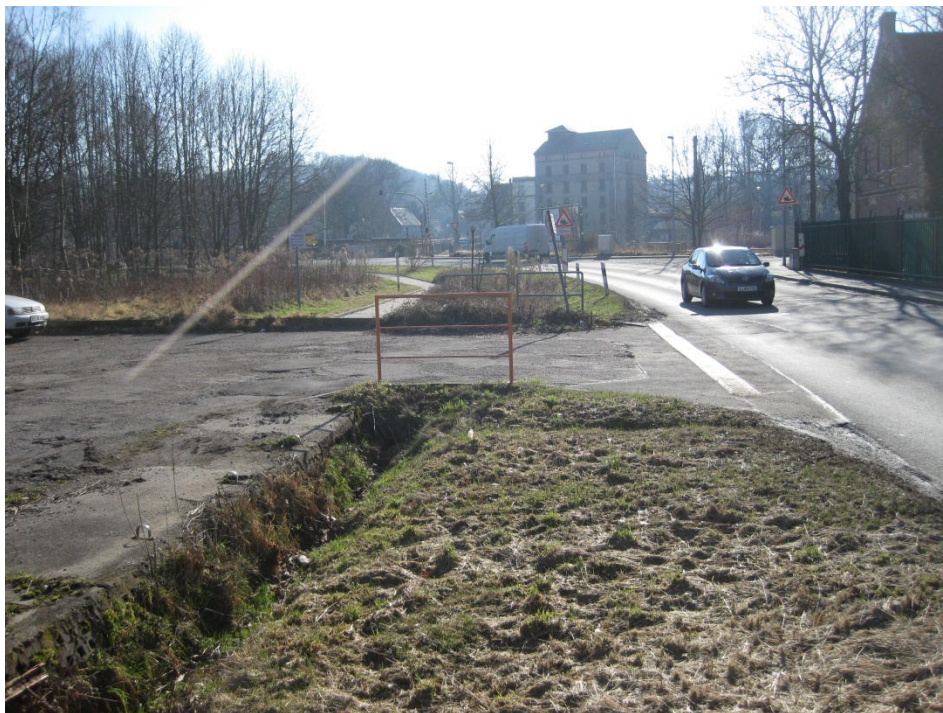
Foto-Nr. 9: **Parkplatz östlich der Chemnitzer Straße, Blick etwa in Richtung Norden**

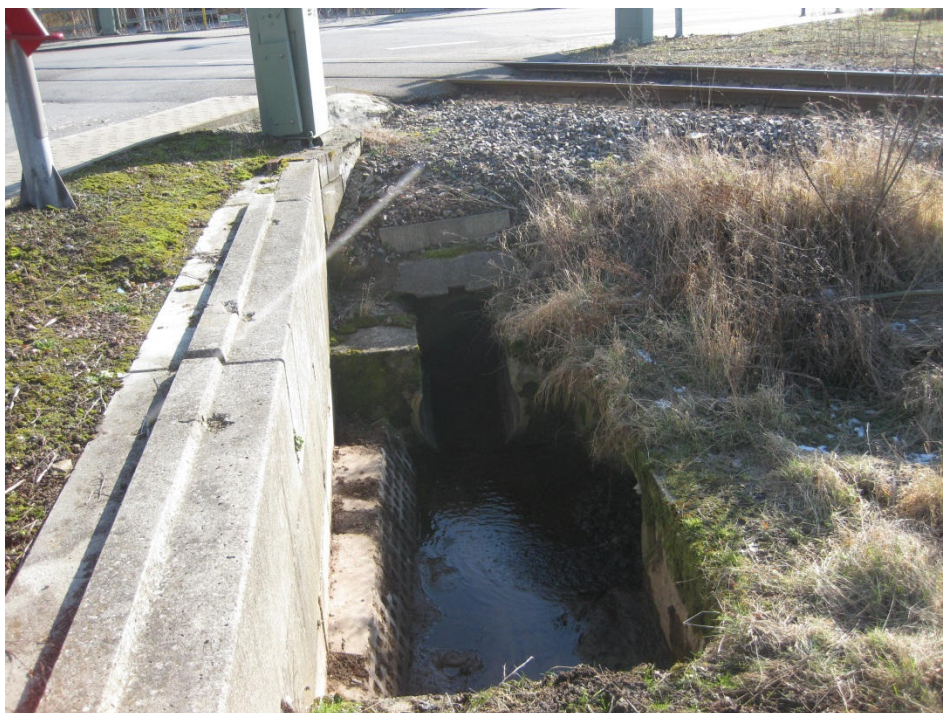
Foto-Nr. 11: **Bestehender Umfluter im Bereich zwischen Gelände der Mineralölraffinerie und Gleisanlage der Deutschen Bahn AG**

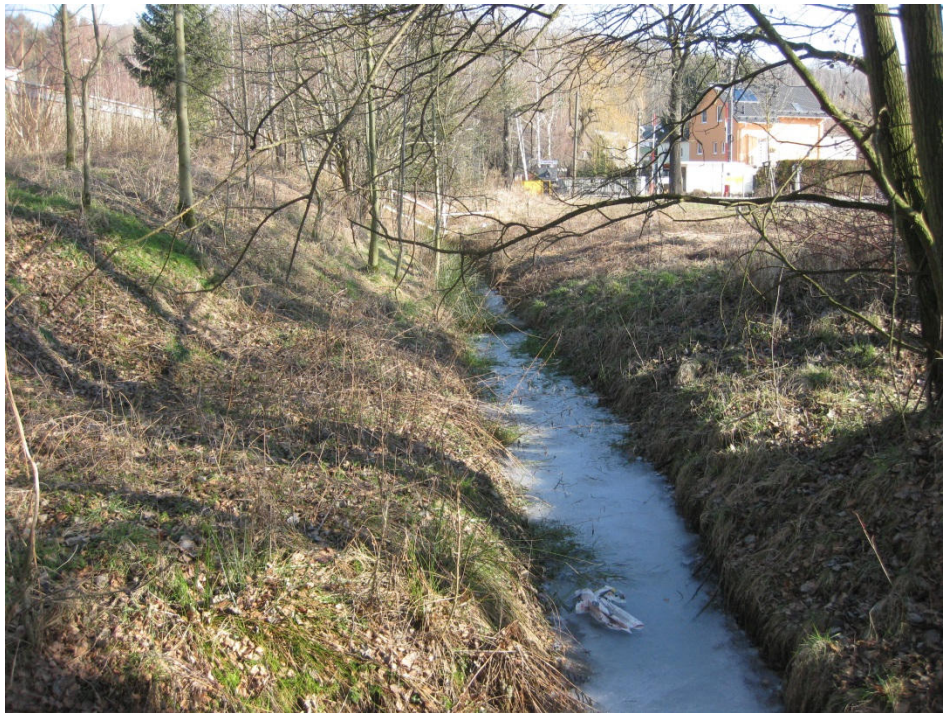
Foto-Nr. 14: **Blick von der Chemnitzer Straße etwa in Richtung Osten**

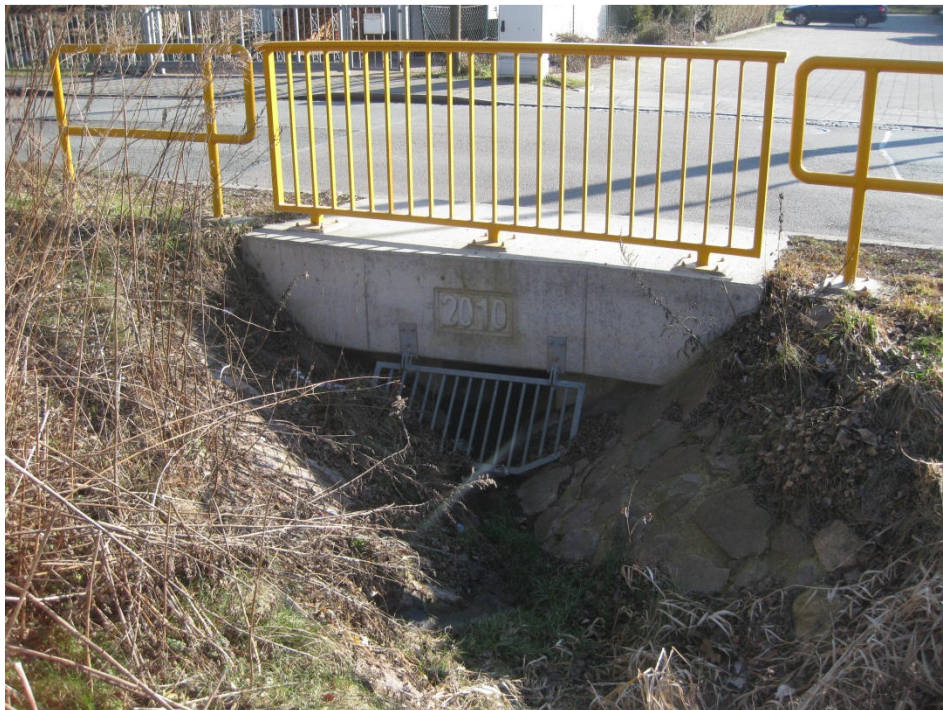
Foto-Nr. 15: Grabensystem zur Ableitung von anfallendem Oberflächen- und Hangwasser nördlich des Birkencenters, Blick etwa in Richtung Osten parallel zur Würschnitztalstraße
