**B 169 Radweg Hainichen – Schlegel / Striegistalradweg Untersuchung zum Vorkommen von Fledermäusen in den Brückenbauwerken**

**Abschlussbericht**

**01. Juli 2013**

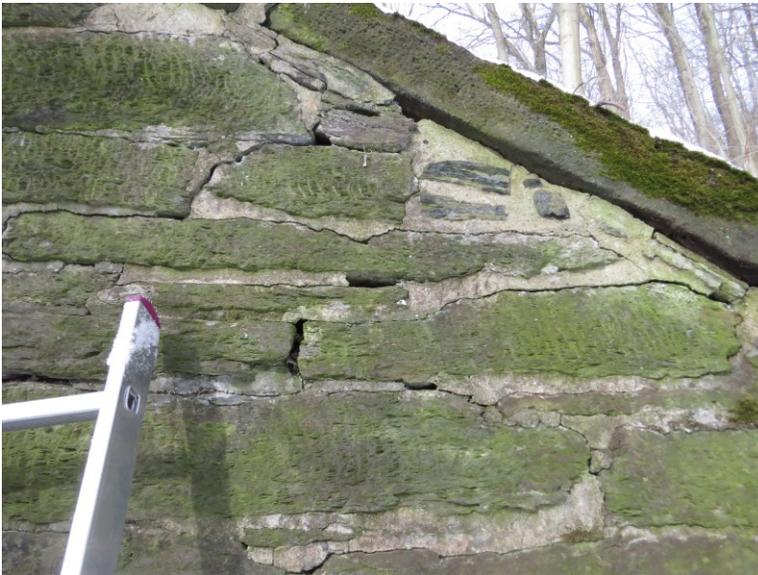
*Abbildung 2: Bauwerk 1, offene Fugen in der Stützmauer*

Die durchgeführten Kontrollen können eine Nutzung der potenziellen Hangplätze in den Bauwerken 1 – 7 bzw. BW 11 durch einzelne Fledermäuse nicht vollständig ausschließen. Im Rahmen der Sanierung der Brücken sollten daher darin auch wieder Fledermausquartiere eingerichtet werden. Dies kann durch die gezielte Offenhaltung der vorhandenen Fugen erfolgen und / oder durch die Anbringung von Sommer- und Winterschlafkästen aus Holzbeton.

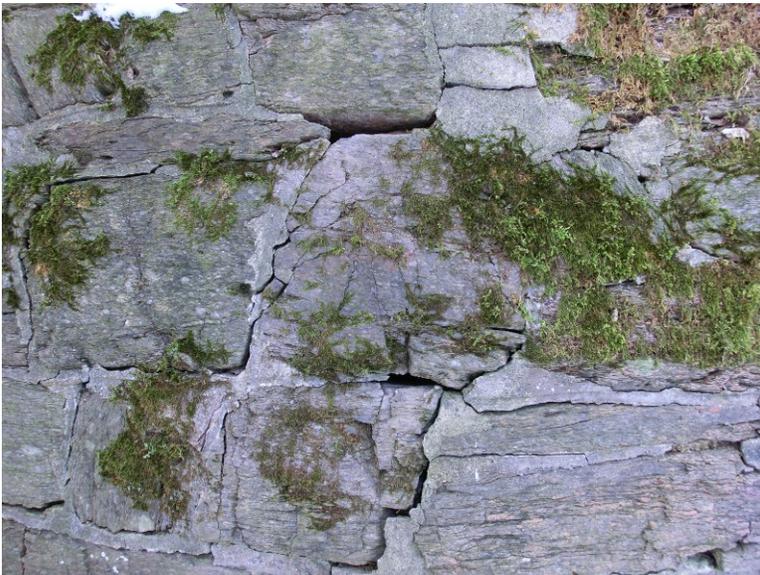
*Abbildung 4: Bauwerk 2, offene Fugen in der Stützmauer*

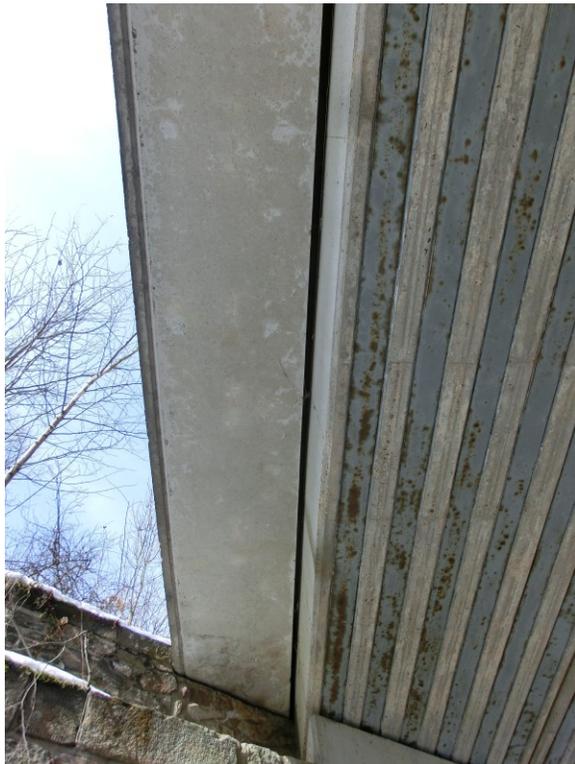
*Abbildung 6: Bauwerk 3, als Quartier geeignete Längsfuge an Außenseite*

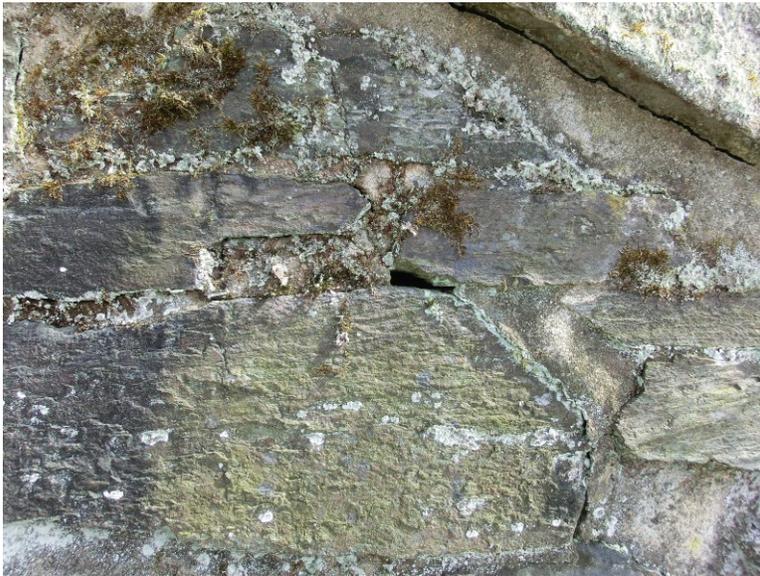
*Abbildung 8: Bauwerk 4, offene Fugen in der Stützmauer*

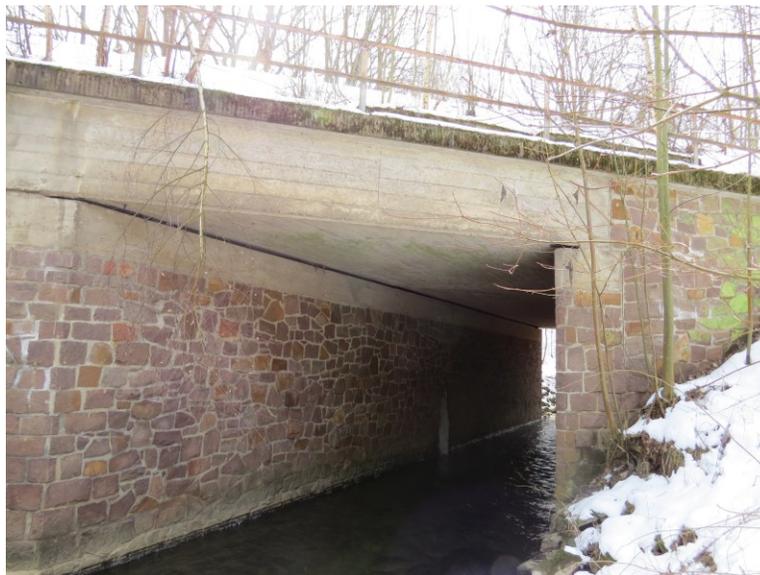
*Abbildung 10: Bauwerk 5, als Quartier geeignete Langsspalte*

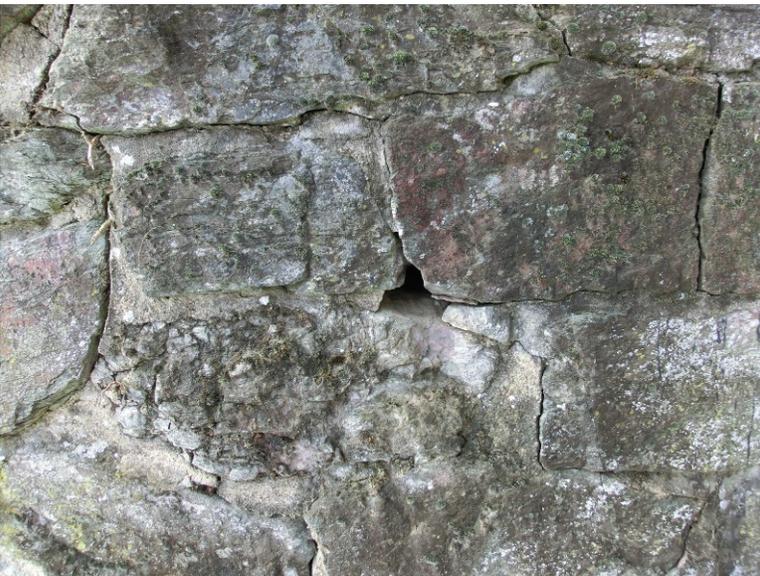
*Abbildung 12: Bauwerk 6, offen Fuge in äußerer Stützmauer*

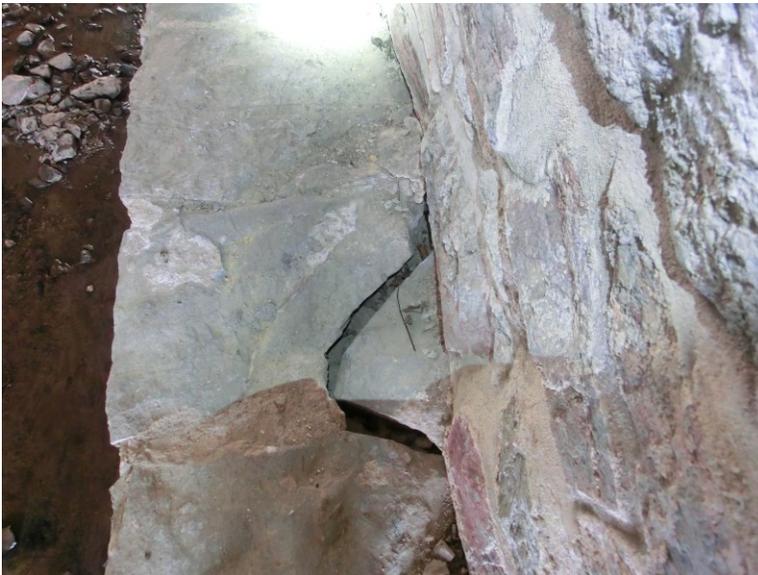
7	BW 07 Gewölbebrücke über Entwässerungsgraben	einzelne Spalten im Sockel, Eignung als Winterquartier nicht auszuschließen
8	BW 08 Stahlträger-Brücke über Pahlbach mit Stahlbetonüberbau	einzelne Fugen geringer Tiefe in äußeren Stützmauern
9	BW 09 Stahlträgerbrücke über Kleine Striegis mit Stahlbetonüberbau	einzelne Fugen geringer Tiefe in äußeren Stützmauern, im Sommer wahrscheinlich durch Vegetation verdeckt
10	BW 10 Stahlträgerbrücke über Flutgelände mit Stahlbetonüberbau	---
11	BW 11 Stahlbetonbrücke über Mühlgraben	eine Fuge in der Mitte

*Abbildung 14: Bauwerk 7, Spalten im Sockel*
