Baugrunduntersuchung

Stadtbahn 2020, TA 1.2 Verkehrszug Nossener Brücke – Nürnberger Straße

Ermittlung von Varianten zur Sanierung von
Baugrundschwachstellen
im Bereich Nürnberger Straße 31a

25.11.2016

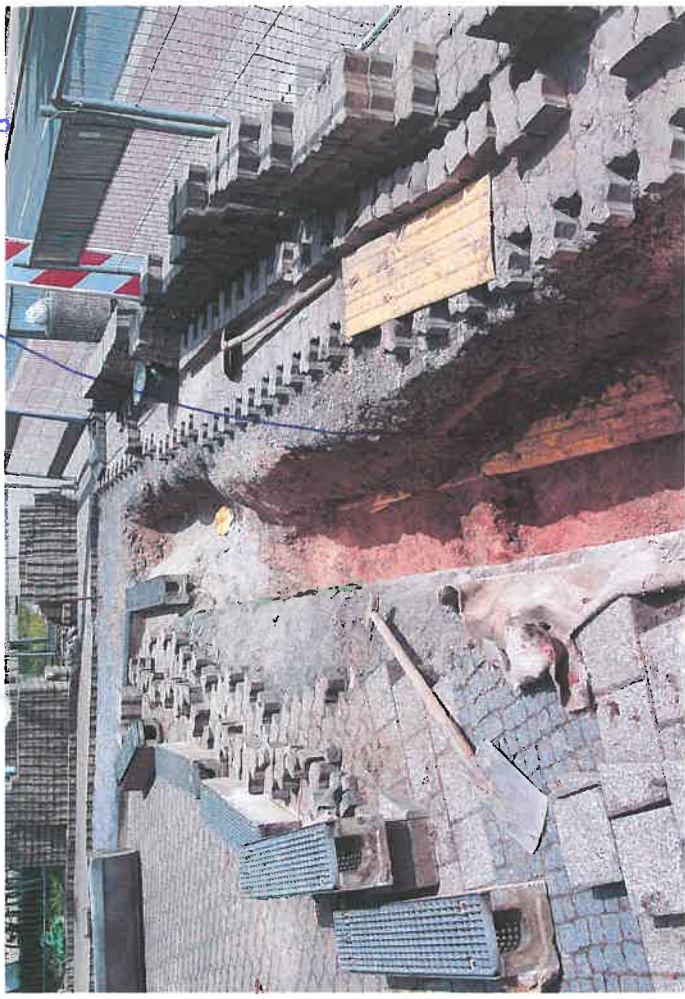
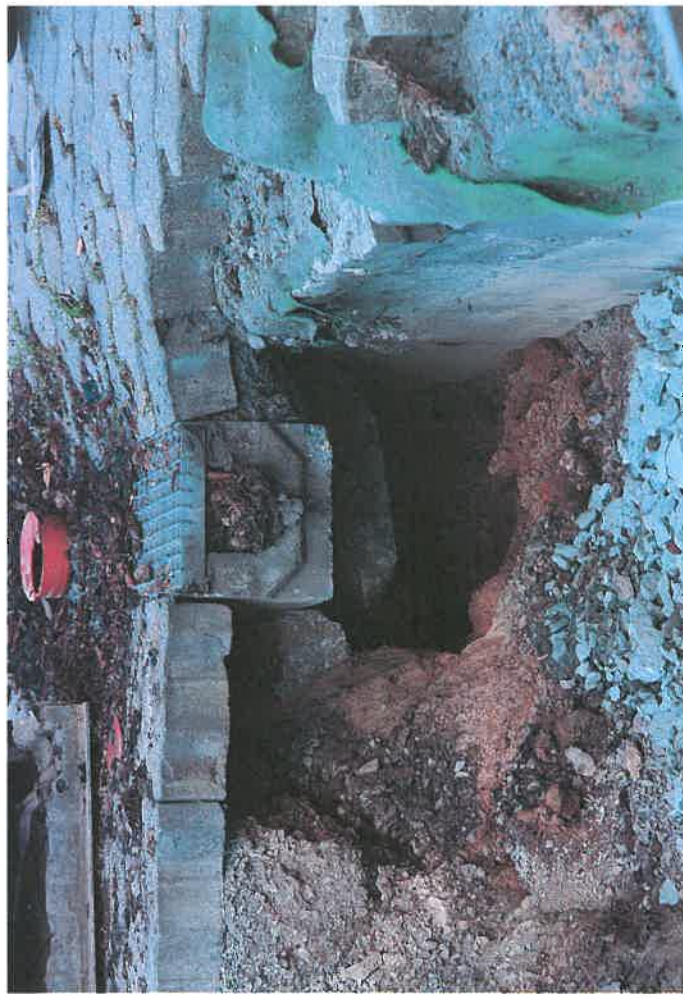
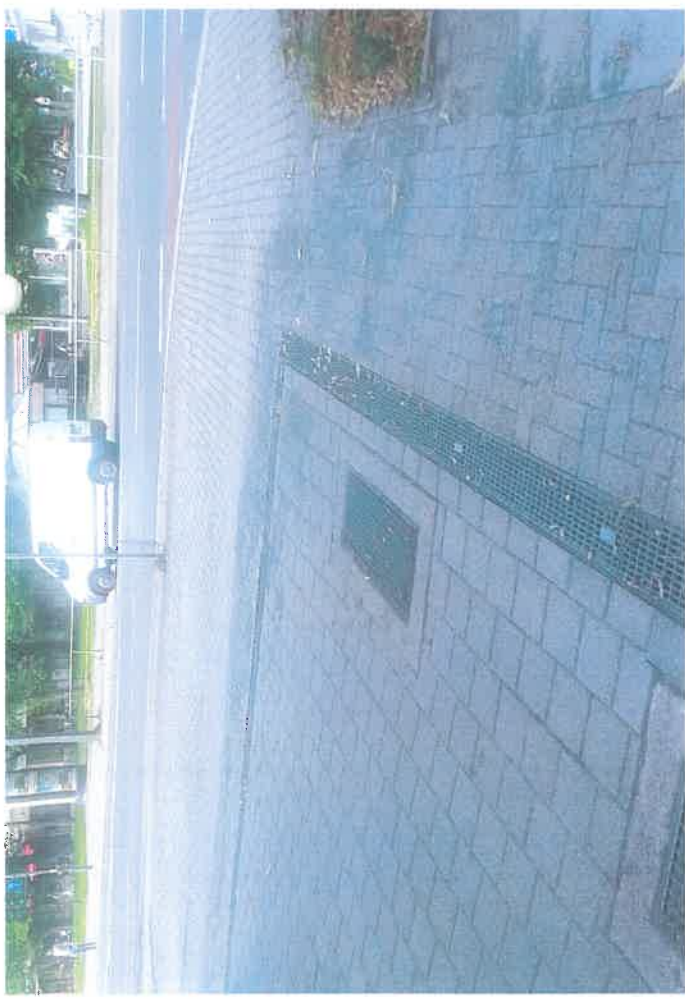
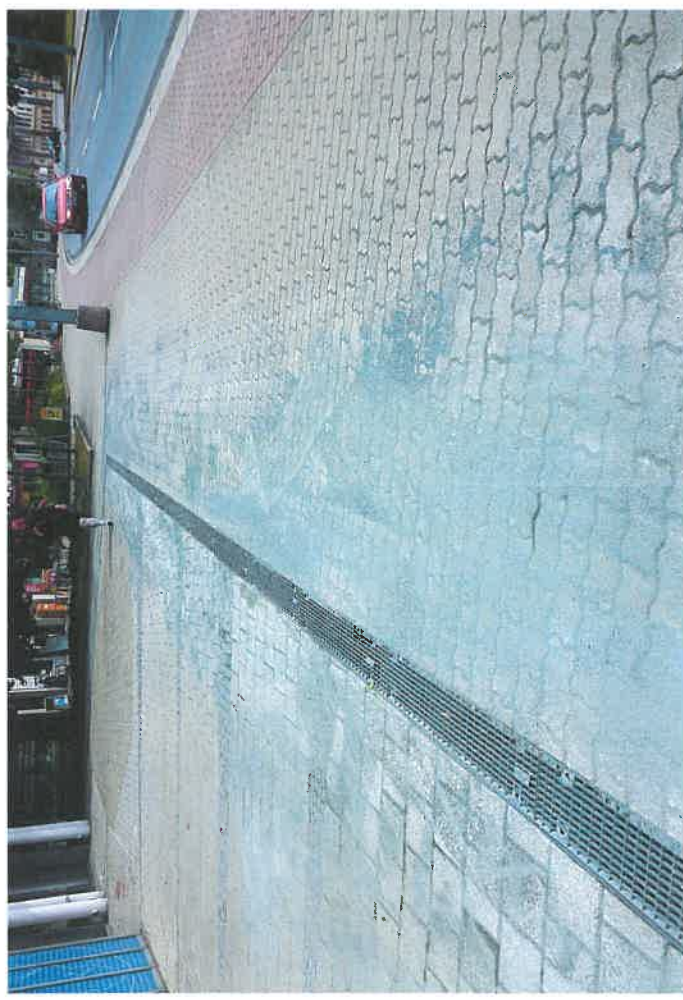
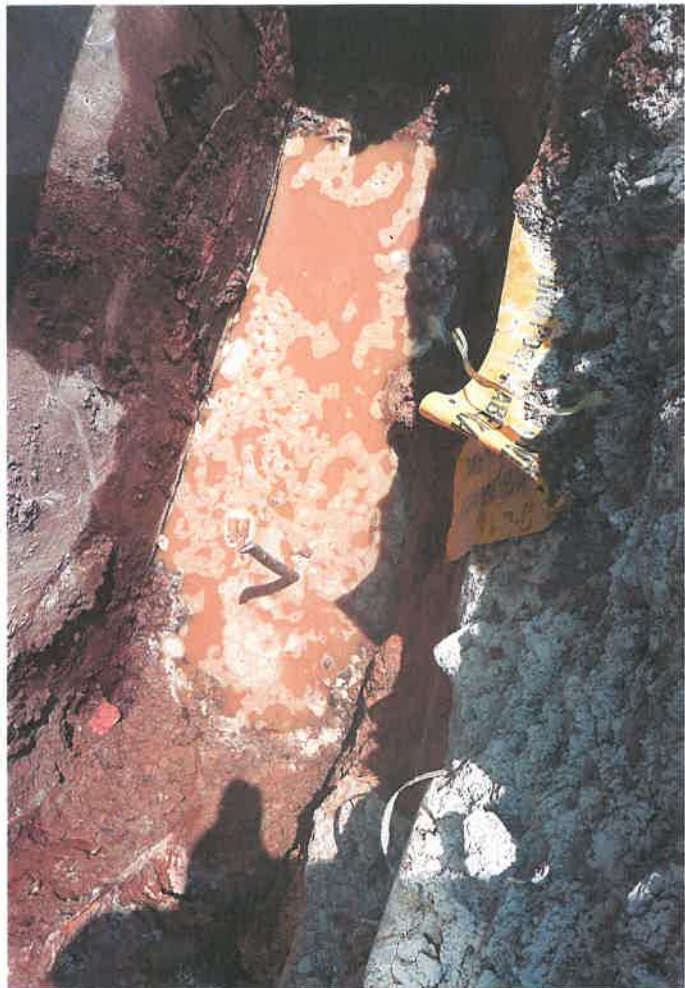
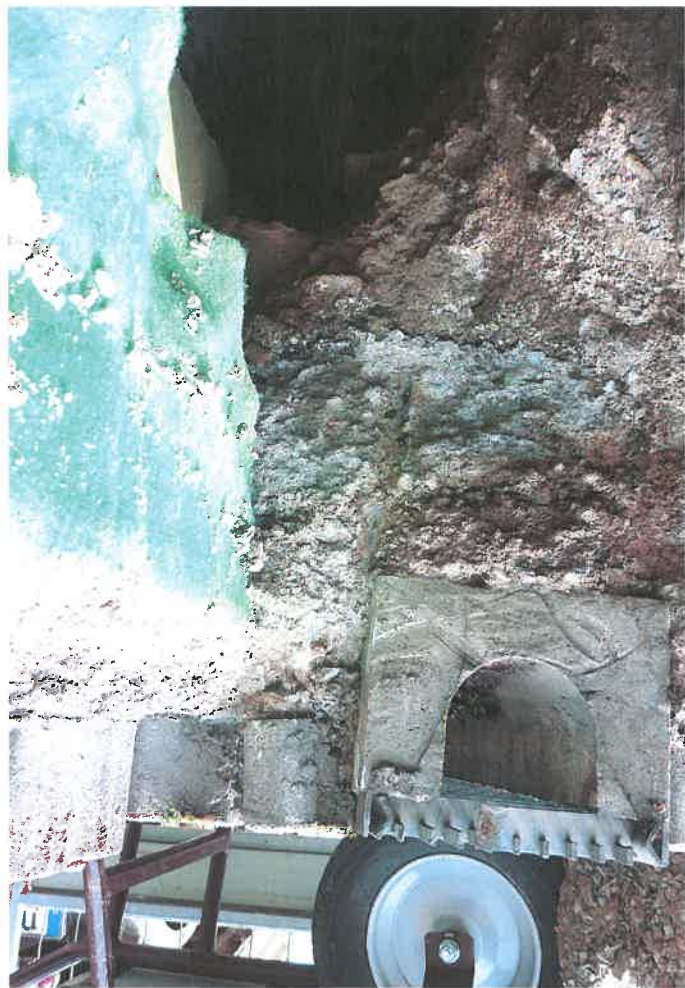
Die Historie der Oberflächeneinbrüche und Sackungen im Gehwegbereich entlang der Abwasserrinne beginnt in den Jahren 2002 / 2003. Dabei kam es zu einem Oberflächeneinbruch in einem begrenzten Bereich direkt vor dem Haupteingang. Der 2. größere Schaden trat 2008 auf. Weitere Schäden wurden punktuell bis 2014 verzeichnet. Im Jahr 2014 erfolgte dann eine Komplettsanierung entlang der Abwasserrinne in der Nürnberger Straße durch das Straßenbauamt (BL Fr. Müller). Dabei wurden die festgestellten Kavernen unterhalb der Abwasserrinne mit Tiefen teilweise > 1,5 m mittels eingespültem Feinsand verfüllt [U6] [U7]. Anschließend wurde der Gehweg mit ca. 2,0 m Mineralgemisch neu aufgebaut. Im Anschluss wurde die Abwasserrinne wieder in Magerbeton gesetzt und abgedichtet. Aus den während der Sanierung aufgenommenen Fotos wurde ersichtlich, dass mehrere Verbauträger nicht rückgebaut wurden. Diese ragen bis kurz unter die Oberfläche. Über die Ursache des Verbleibes im Baugrund sind keine Unterlagen oder Aufzeichnungen vorhanden. Laut Tiefbauamt war in der Ausführungsplanung eine Tiefendrainage entlang des Gebäudes vorgesehen. Ob diese realisiert wurde, ist nicht dokumentiert. Fotos können der Anlage 2.2 entnommen werden.

Recherchefotos zu Sanierungsarbeiten im Gehwegbereich 2008 -2014

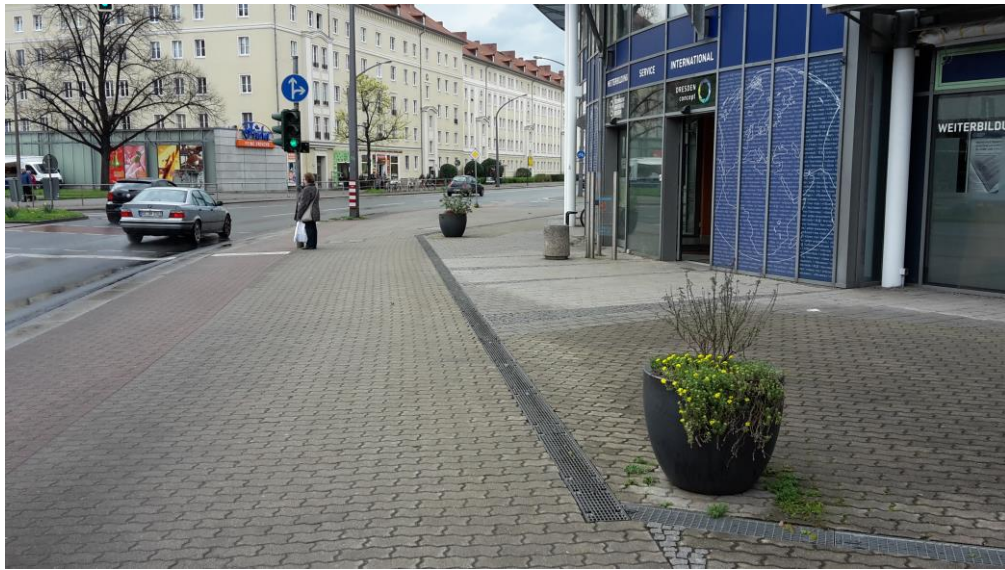
Vor Ort wurden im Gehweg der Nürnberger Straße leichte Verwerfungen der Pflasteroberfläche von der Abwasserrinne bis ca. 3 m in Richtung Fahrbahn festgestellt. Der Gehweg in der Bernhardstraße zeigt teilweise Aufwölbungen, vorwiegend im Bereich der dort wachsenden Bäume. Im Bereich der Abwasserrinne und der Lichtschächte wurden leichte Sackungen festgestellt. Die Fotodokumentation ist in Anlage 2.3 enthalten.

Foto Nr. 1: Fußweg Nürnberger Straße 31a Haupteingang

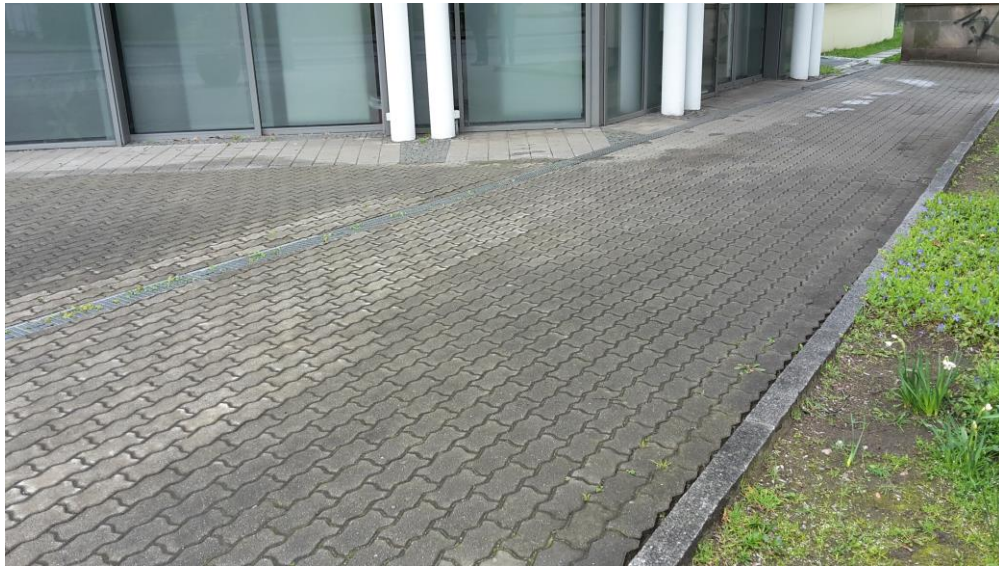
Foto Nr. 2: Fußweg Nürnberger Straße 31a östlich

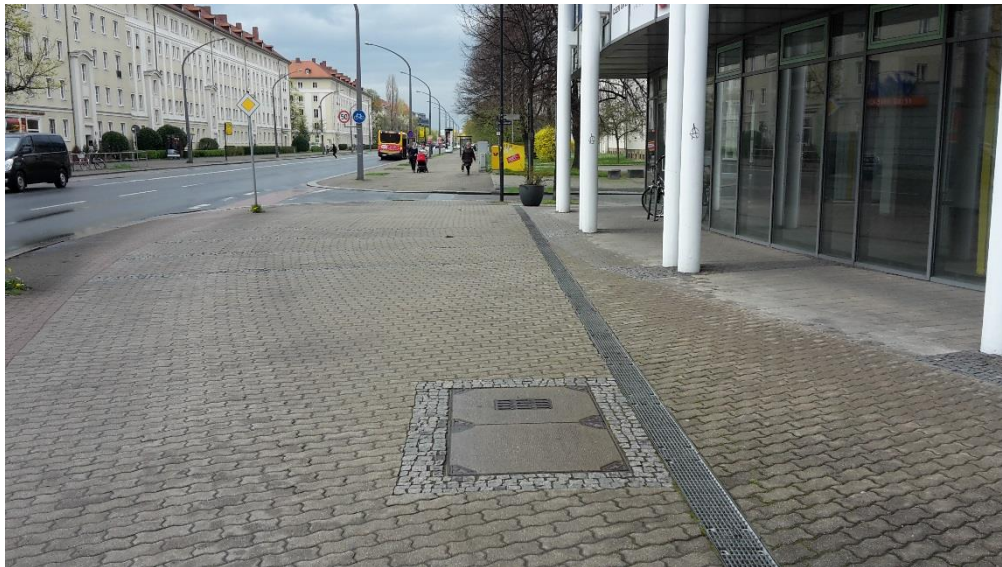
Foto Nr. 3: Fußweg Nürnberger Straße 31a Haupteingang

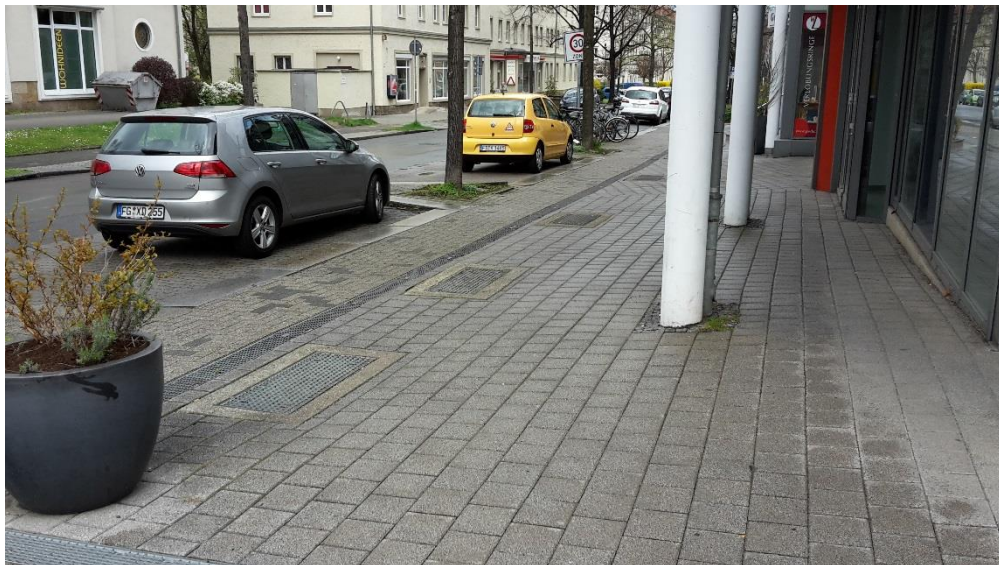
Foto Nr. 4: Fußweg Bernhardstraße

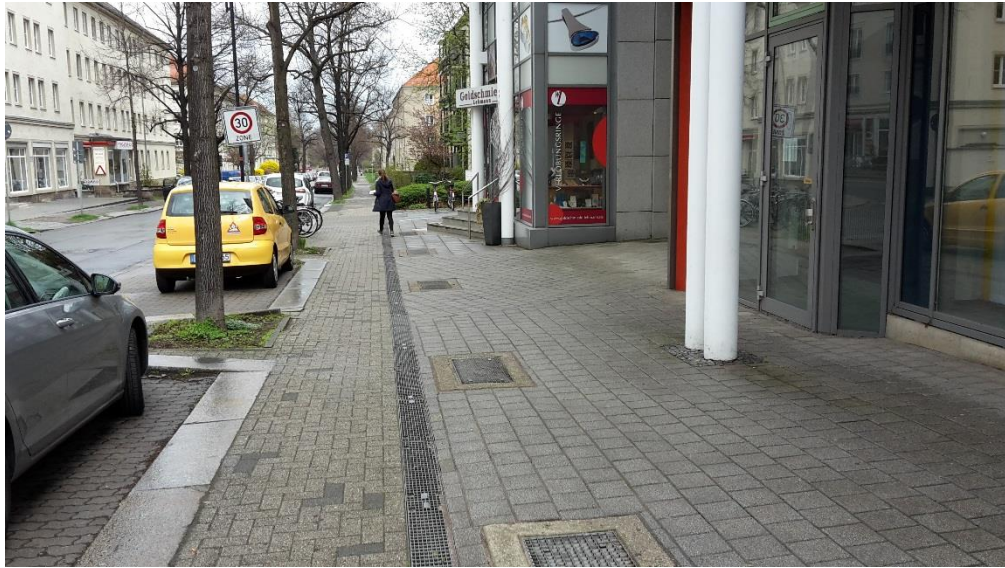
Foto Nr. 5: Fußweg Bernhardstraße

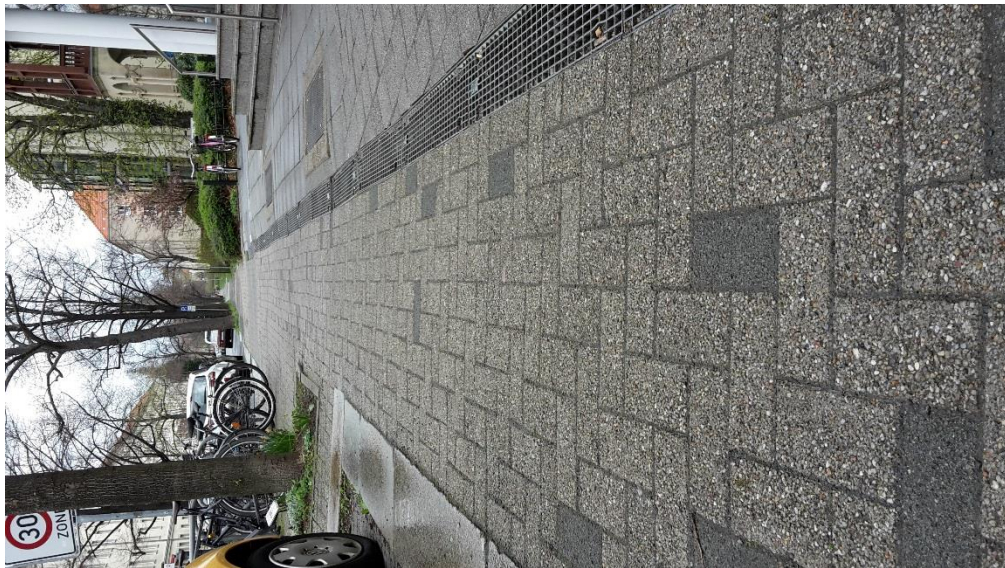
Foto Nr. 6: Verwerfungen im Fußweg Bernhardstraße

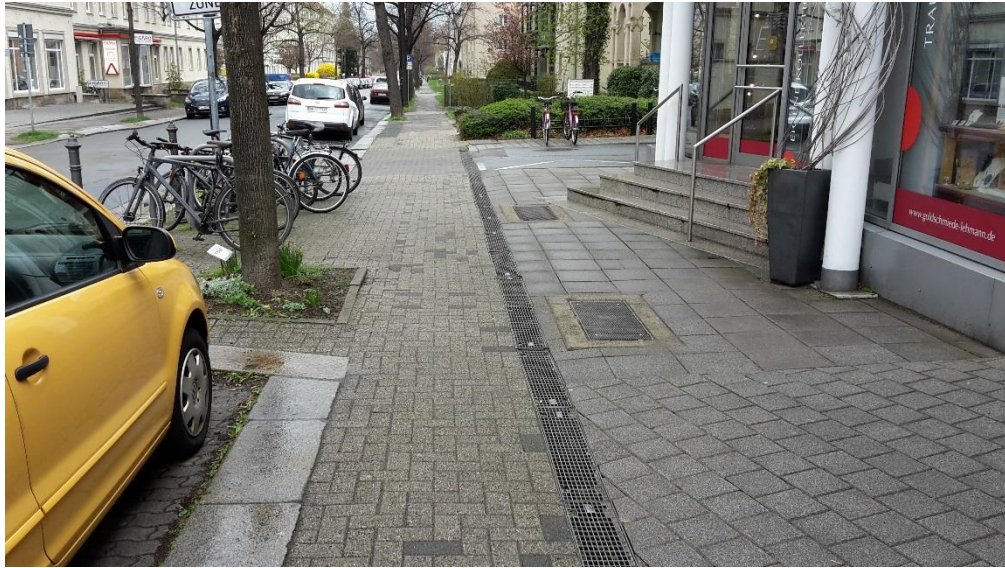
Foto Nr. 7: Fußweg Nürnberger Straße 31a Haupteingang
