## Baugrunduntersuchung

### Stadtbahn 2020, TA 1.2 Verkehrszug Nossener Brücke – Nürnberger Straße

Ermittlung von Varianten zur Sanierung von  
Baugrundschwachstellen  
im Bereich Nürnberger Straße 31a

25.11.2016

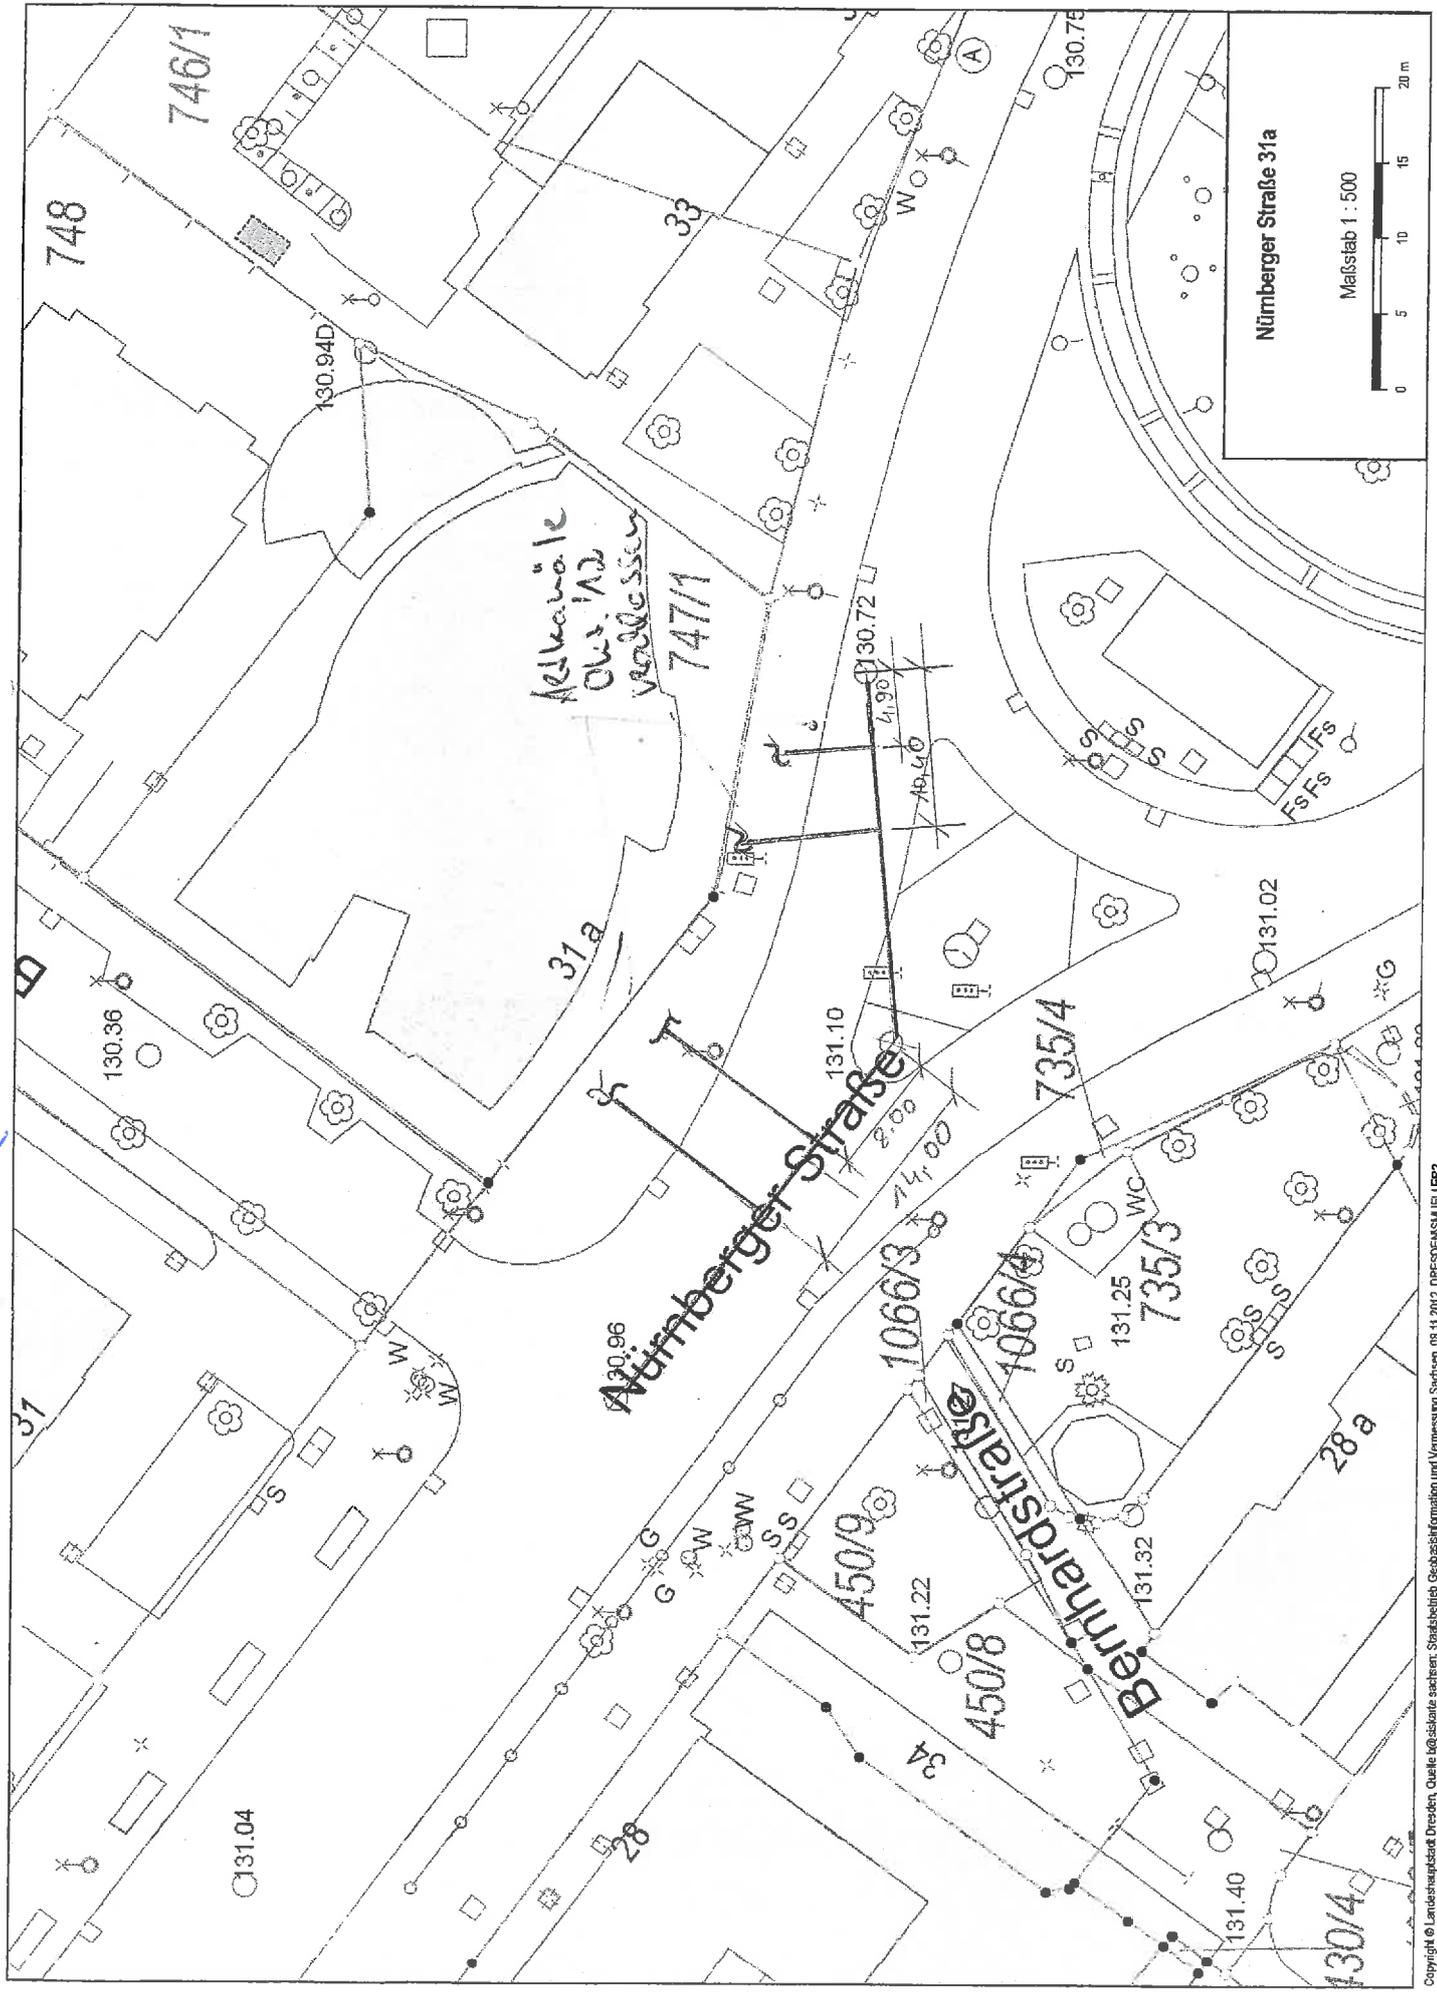
Nürnberger Straße 31a

Entsprechend der Information durch das Straßen- und Tiefbauamt Dresden soll die Sanierung der Schwachstellen nur innerhalb der Baugrenzen für die Stadtbahntrasse durchgeführt werden. Entsprechend Anlage 1.2 kann von einer Mindestgesamtfläche von ca. 110 m<sup>2</sup> ausgegangen werden. Die Sanierungstiefen liegen zwischen ca. 2,0 m bis 7,0 m unter GOK entsprechend den Ergebnissen der Schweren Rammsondierungen aus 2014 [U4].

Eine Verbesserung der Eigenschaften der lockeren Hinterfüllbereiche kann mittels Injektionsverfahren erfolgen. Dabei werden über ein Injektionsraster von ca. 1,2 x 1,2 m Bohrlöcher gesetzt, in die Injektionslanzen bis in die entsprechenden Tiefen eingebaut werden. Anschließend werden flüssige Zweikomponenten-Expansionsharze kontrolliert in den Boden injiziert. Während der Expansion des Harzes wird der Baugrund verdichtet bzw. verstärkt, Hohlräume werden aufgefüllt. Die Expansion der Harze erfolgt in die Richtung des geringsten Widerstandes, beispielsweise in vorhandene Hohlräume [U17].

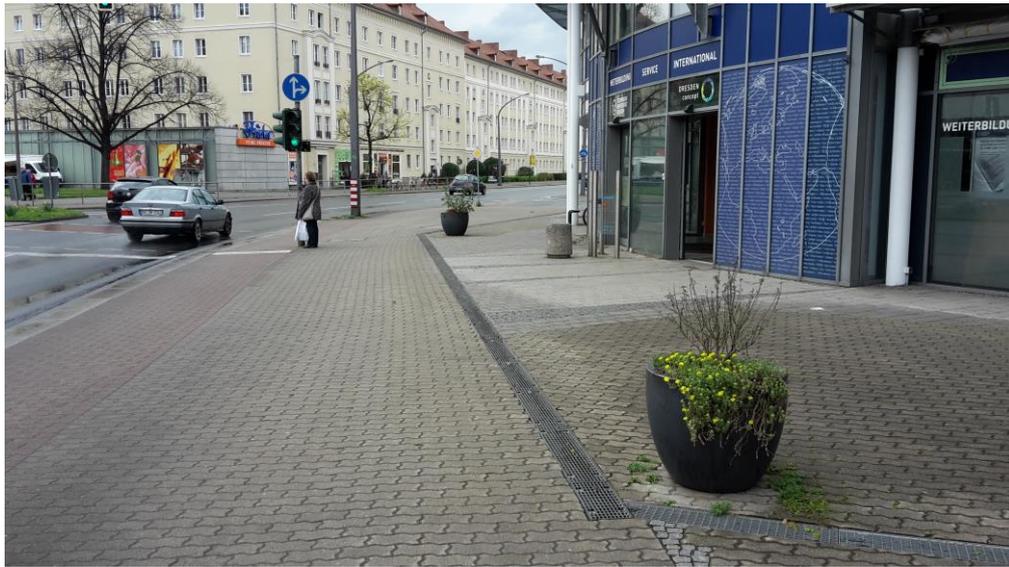
Foto Nr. 1: Fußweg Nürnberger Straße 31a Haupteingang

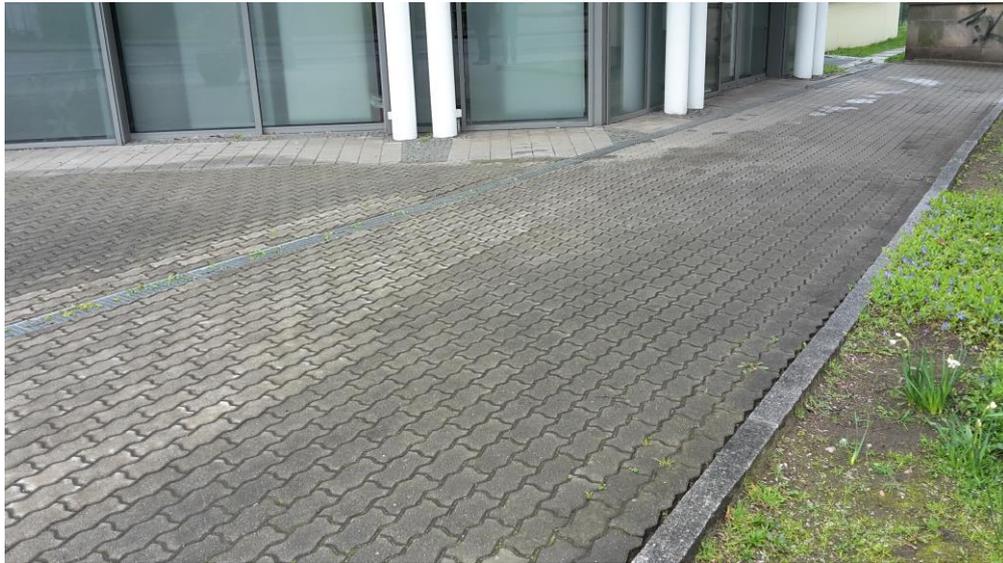
Foto Nr. 2: Fußweg Nürnberger Straße 31a östlich

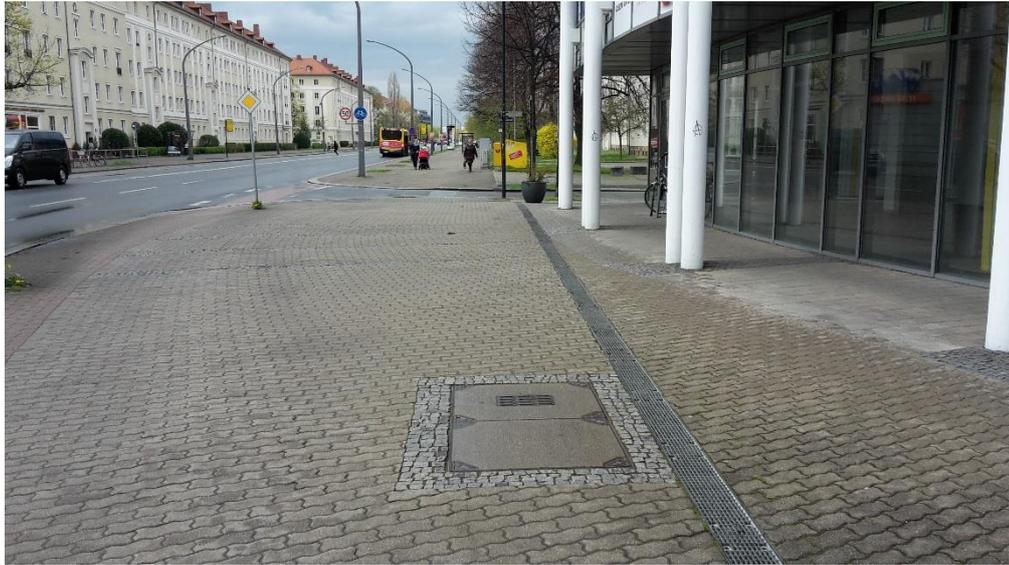
Foto Nr. 3: Fußweg Nürnberger Straße 31a Haupteingang

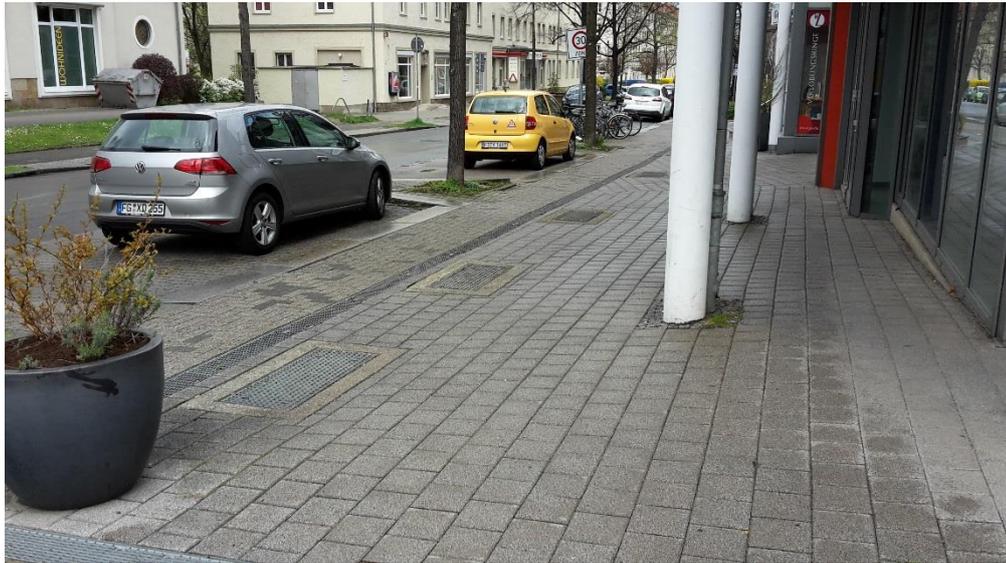
Foto Nr. 4: Fußweg Bernhardstraße

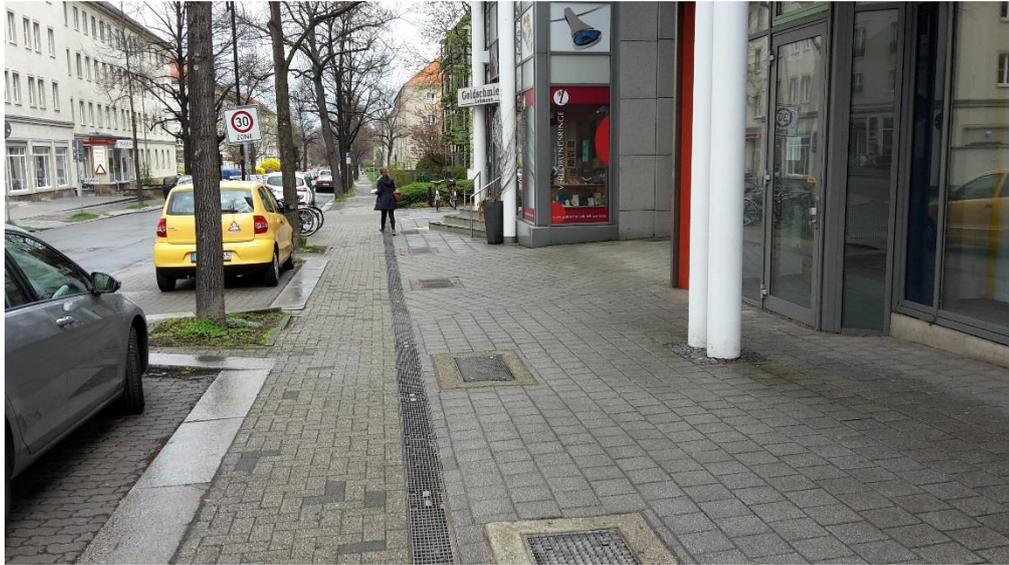
Foto Nr. 5: Fußweg Bernhardstraße

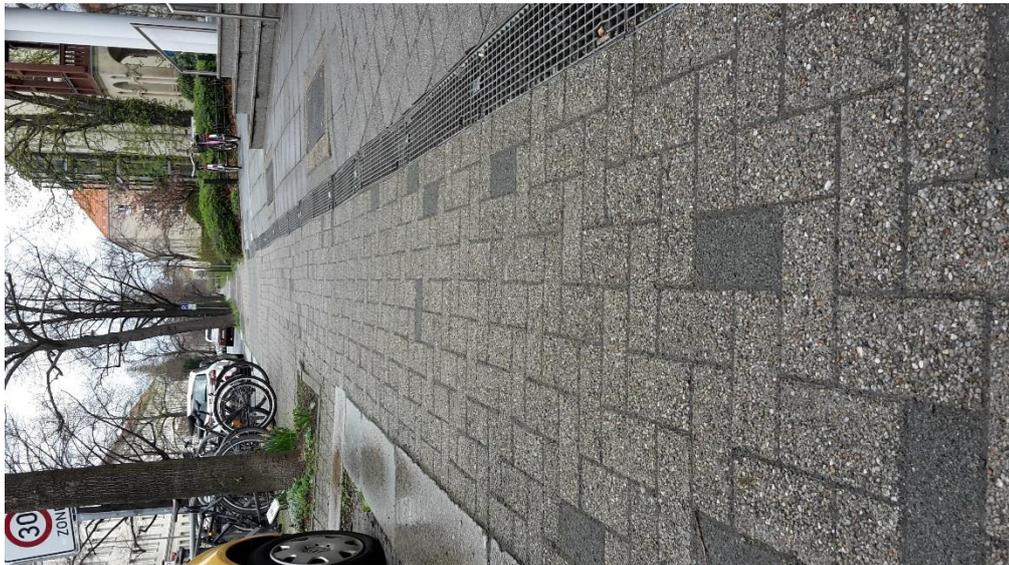
Vor Ort wurden im Gehweg der Nürnberger Straße leichte Verwerfungen der Pflasteroberfläche von der Abwasserrinne bis ca. 3 m in Richtung Fahrbahn festgestellt. Der Gehweg in der Bernhardstraße zeigt teilweise Aufwölbungen, vorwiegend im Bereich der dort wachsenden Bäume. Im Bereich der Abwasserrinne und der Lichtschächte wurden leichte Sackungen festgestellt. Die Fotodokumentation ist in Anlage 2.3 enthalten.

Foto Nr. 6: Verwerfungen im Fußweg Bernhardstraße

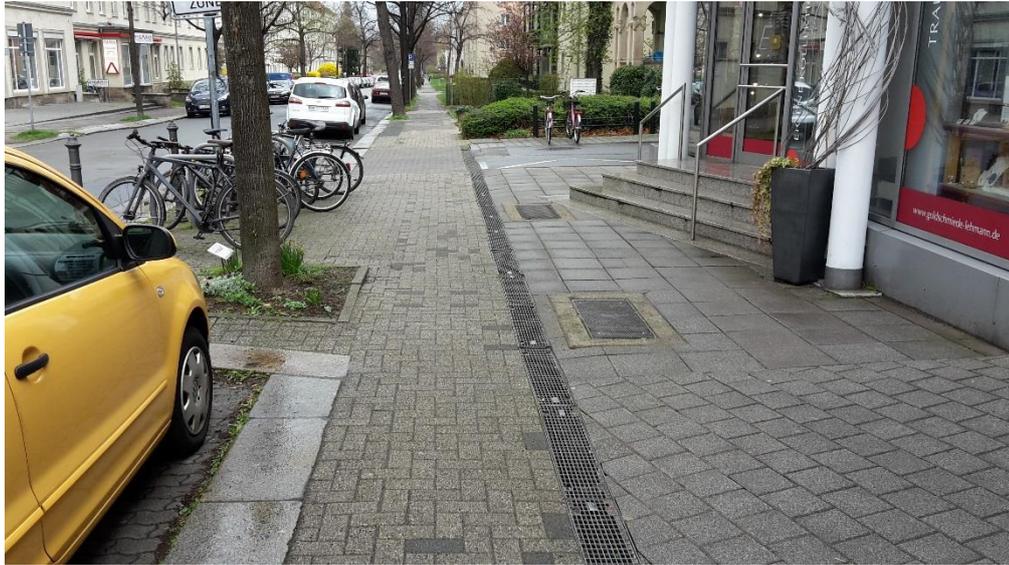
Foto Nr. 7: Fußweg Nürnberger Straße 31a Haupteingang
