## **Geotechnische Stellungnahme**

### **Kiessandtagebau Birkwitz-Pratzschwitz**

- **Bewertung der Tragfähigkeit im Einspülbereich SW (Grenze neuer RBP Elbebogen)**

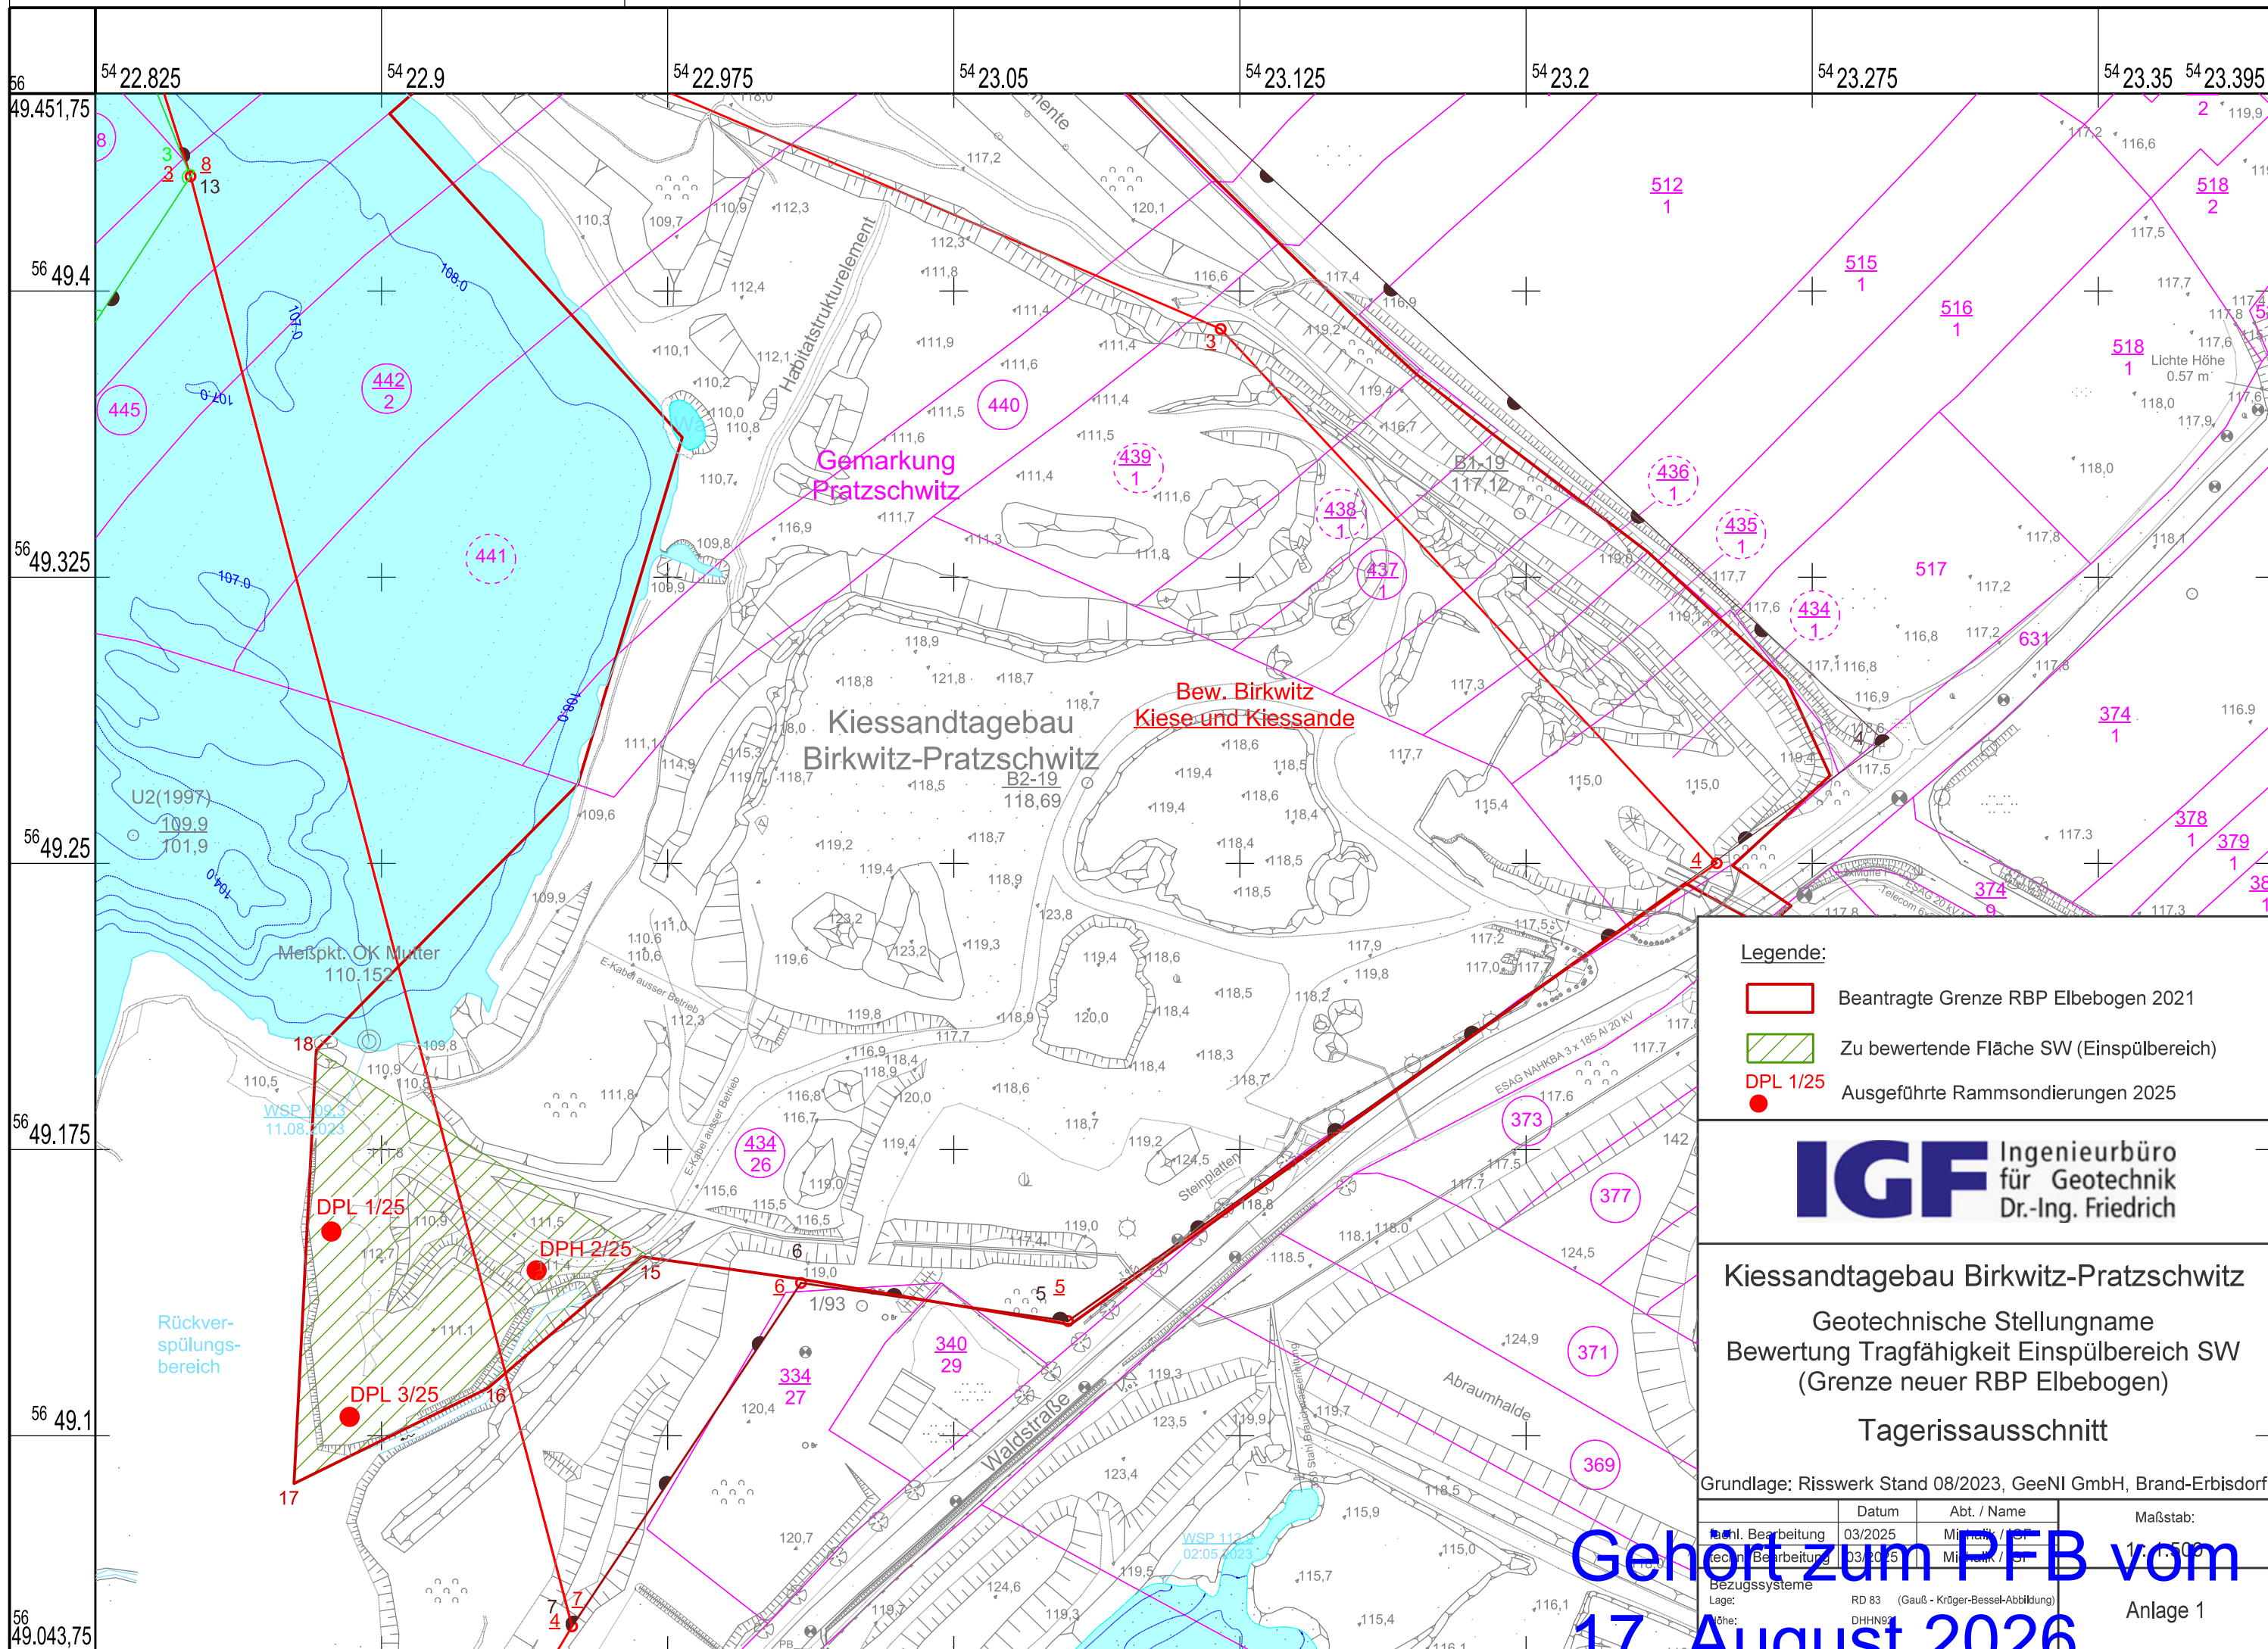
## DPL 1/2025

**Verspülter Bereich:** Die DPL 1/25 weist bis in Tiefen von ca. 3 m lockere bis mitteldichte ( $N_{10} = 3 \dots 10/12$ ) und lokal auch dichte Lagerungsverhältnisse auf. Die oberen 0,3 m sind sehr locker ( $N_{10} = 1 - 2$ ). Ab einer Tiefe von 3,20 m wurden höhere Schlagzahlen erzielt ( $N_{10} = 10 \dots 25$ ), was überwiegend dichten (lokal mitteldichten) Lagerungsverhältnissen entspricht. Da die Schlagzahlen allerdings niedriger sind, als bei der DPH 2/25, die in 3,50 m Tiefe dann auch abgebrochen wurde wegen hoher Schlagzahlen, stehen in der DPL 1/25 offenbar noch keine gewachsenen Bereiche im tieferen Untergrund an, sondern wahrscheinlich ältere Schlammablagerungen.

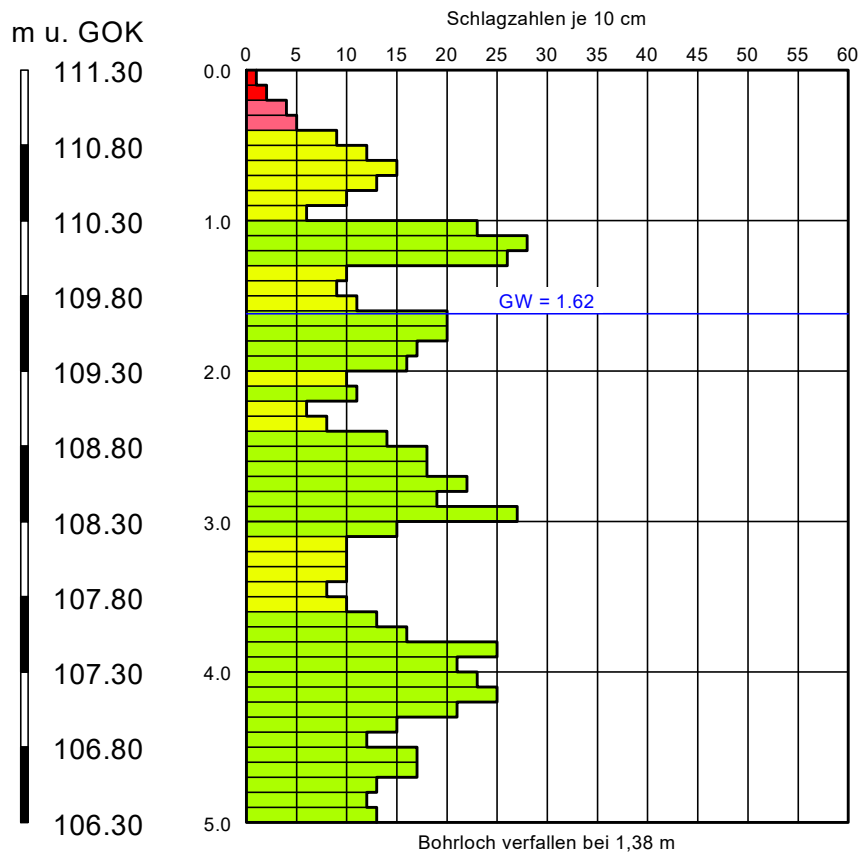
## DPL 3/2025

DPL 3/25 zeigt bis in 0,30 m Tiefe ebenfalls lockere bis sehr lockere Verhältnisse auf ( $N_{10} = 1 \dots 5$ ). Darunter stehen bis zur Endteufe mitteldichte bis dichte Lagerungsverhältnisse an ( $N_{10} = 7 \dots 25$ ). Hier steht offenbar ebenfalls im tieferen Untergrund noch kein gewachsener Boden an.

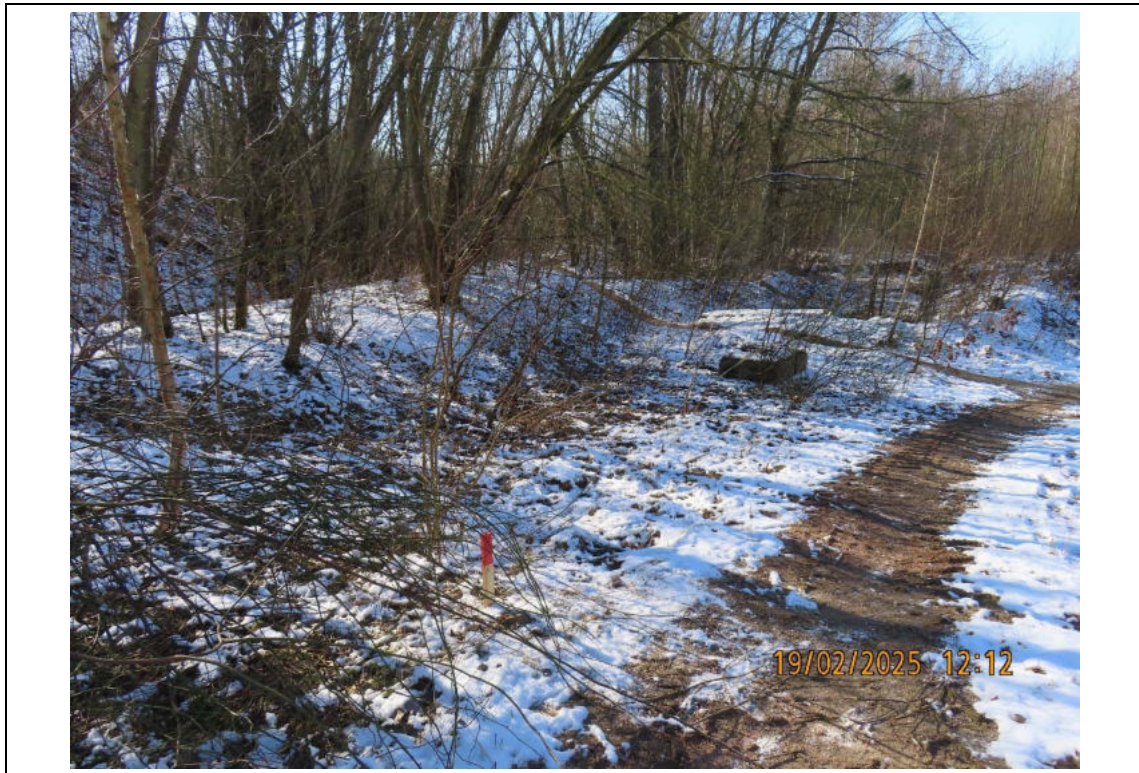
Abb. 1: Bereich Zufahrt DPH 2/25 (gewachsen)

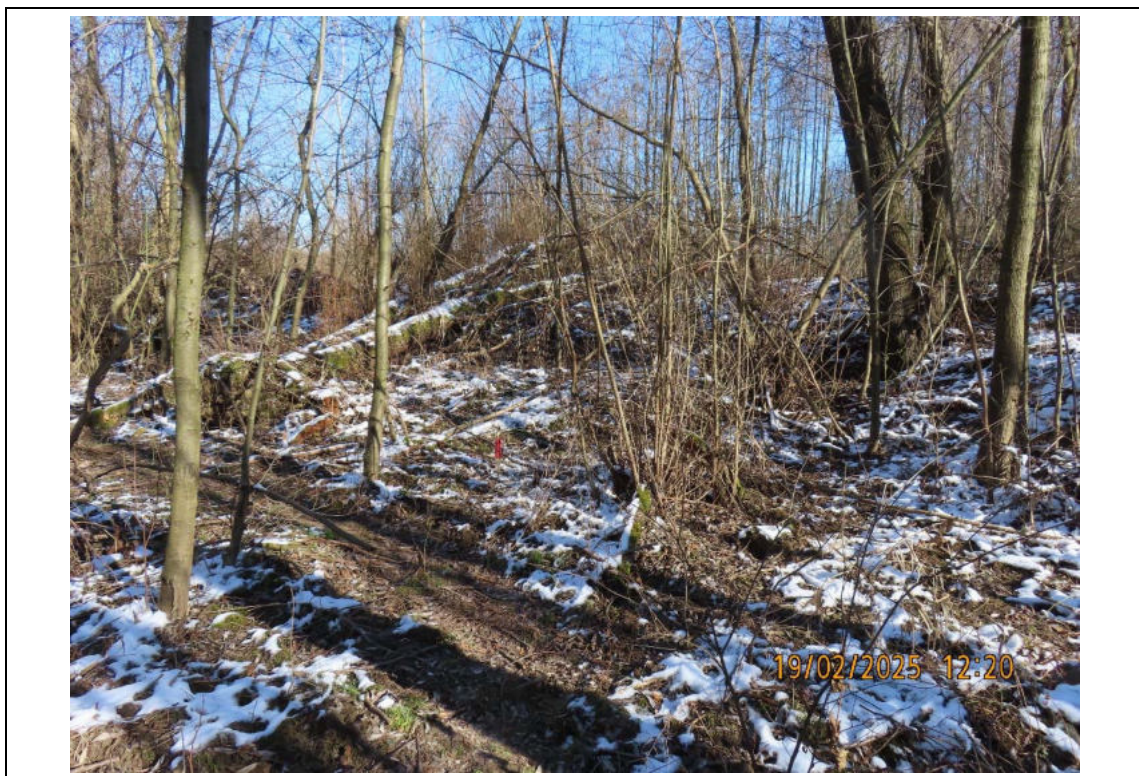
Abb. 2: Bereich altes Spülfeld, DPH 3/25

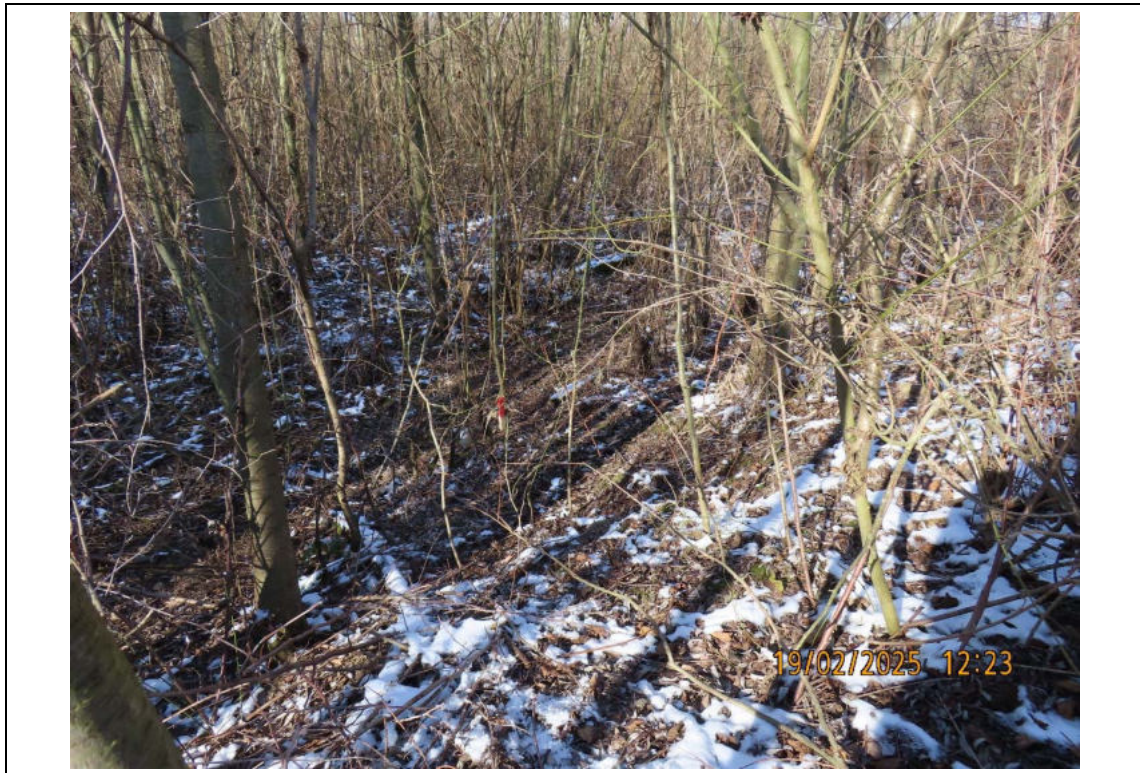
Abb. 3: Bereich altes Spülfeld, DPH 1/25

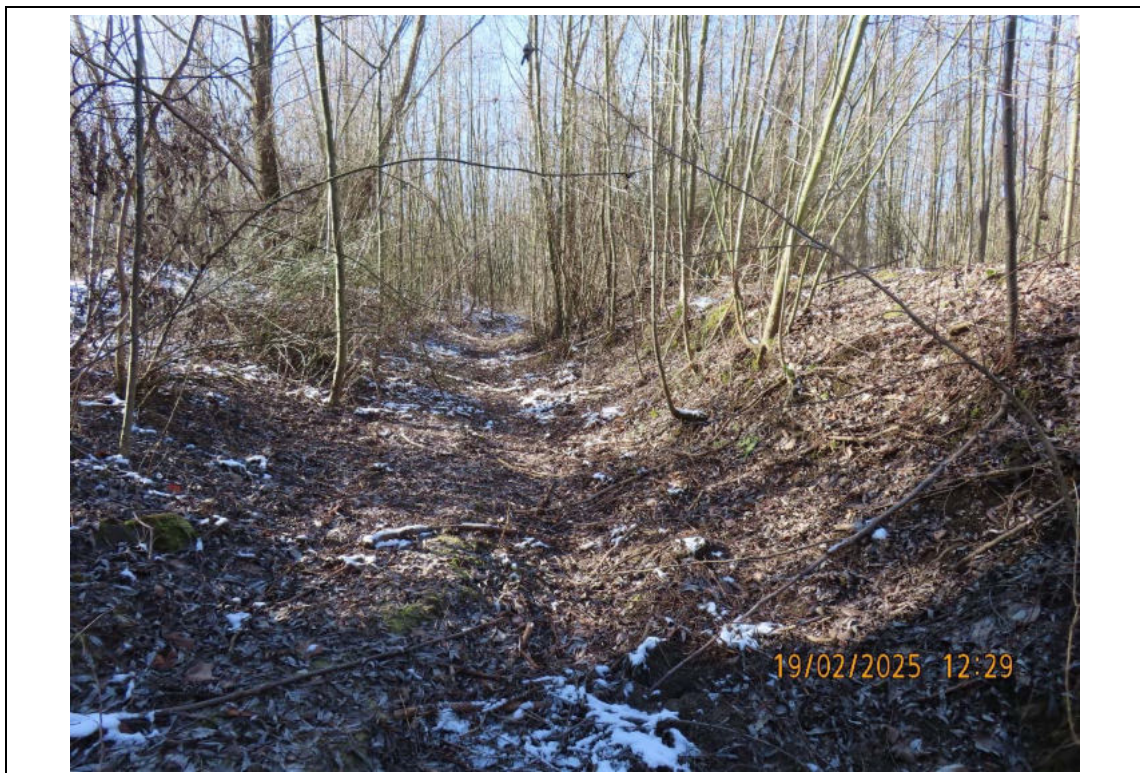
Abb. 4: Dämme und Mulden am Südostrand der Fläche

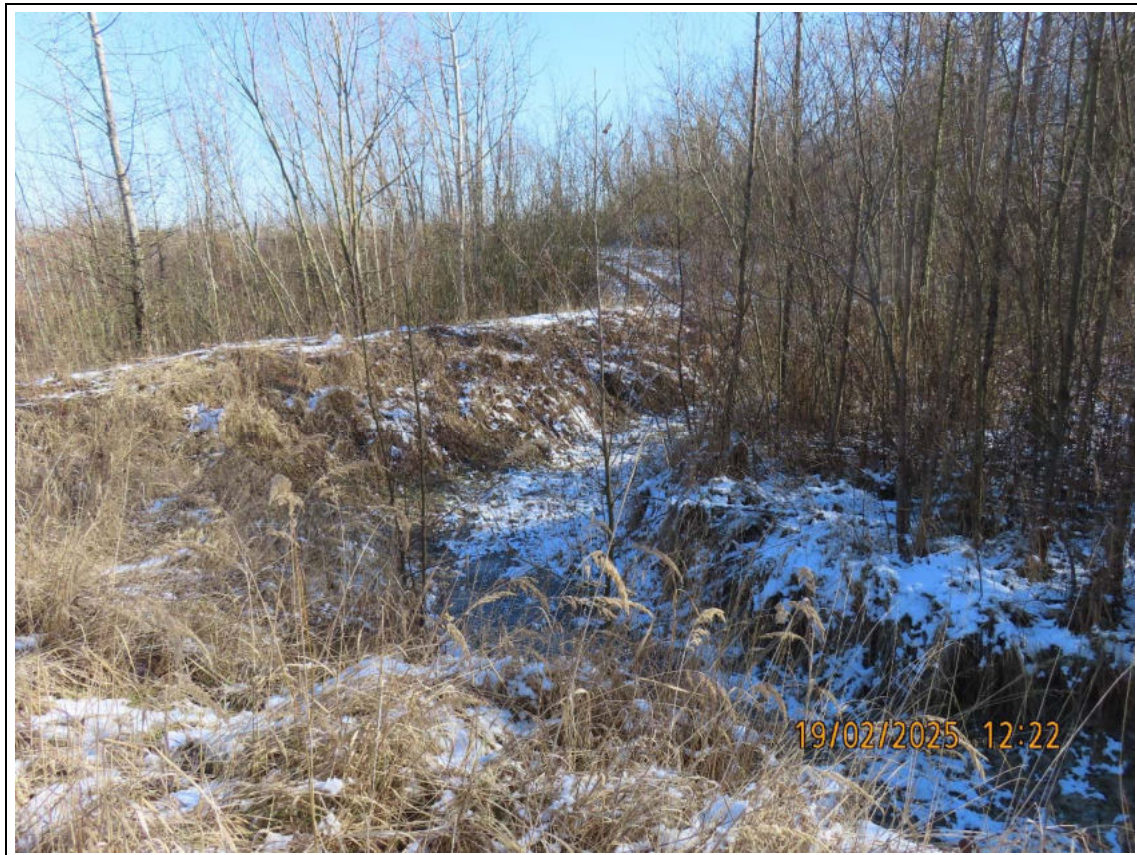
Die Betretung der Fläche war bis auf die vernässten Grabenbereiche (siehe auch Abb. 5 in Anlage 3) ohne weiteres möglich. Die Fläche erwies sich visuell als ausreichend stand- und trittfest.

- Im Bereich der Ausgleichmaßnahme für die Wechselkröte ist mit morastigen Verhältnissen zu rechnen. Ein geringes Einsinken ist in diesem Bereich, wie bei natürlichen Teichen üblich, normal. Eine Gefährdung von Personen kann allerdings ausgeschlossen werden.

Abb. 5: Ehemaliges Becken mit geplanter Ausgleichmaßnahme (AB 5.3)

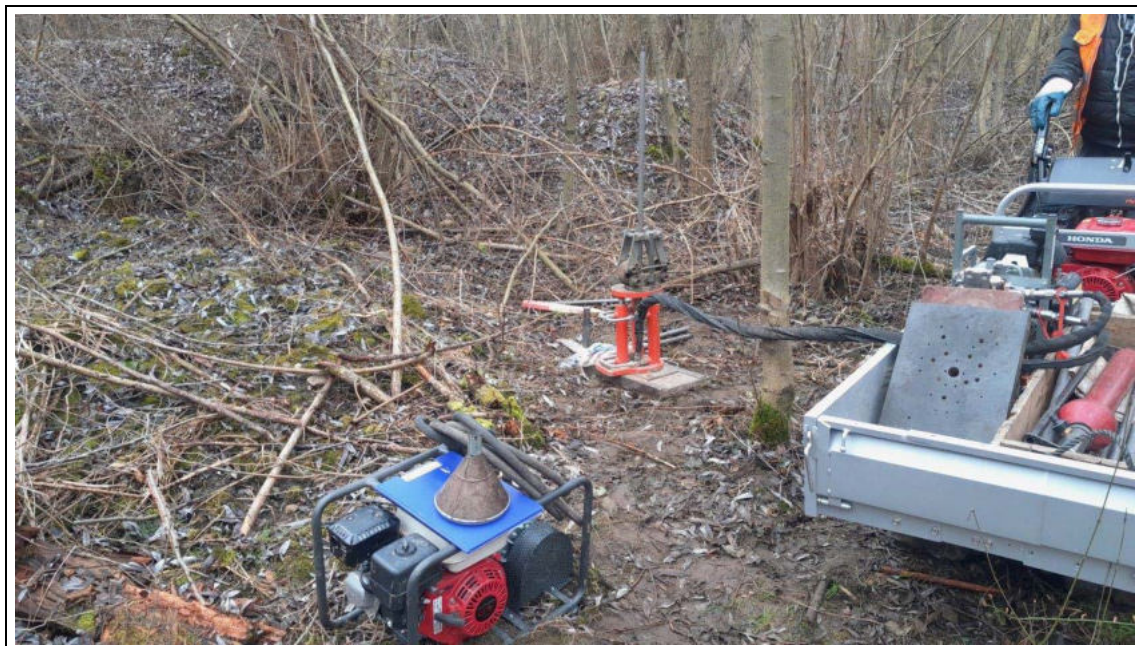
Abb. 6: Ausführung DPL 3/25 (Foto: Lange, 28.02.2025)
